# Miljøkartleggingsrapport

Fv.109

Rolvsøyveien 264, Fredrikstad

| <b>Rapport nr.:</b><br>MKR21 | <b>Prosjekt nr.:</b><br>10246227 | <b>Dato:</b><br>22.04.2025 |

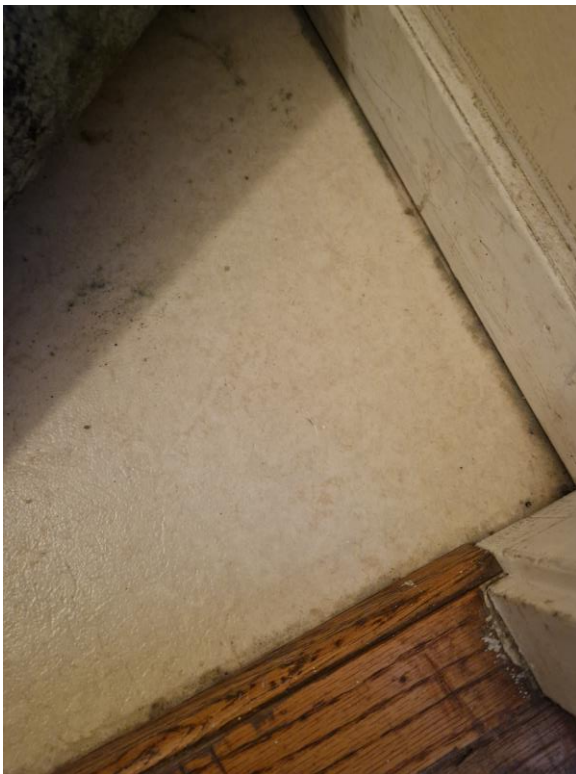
Det er ikke analysert materialer for asbest. Bygningen er oppført i en periode der det kan forekomme asbestholdig materiale. Det er ikke revet opp gulv da boligen var bebodd. Store deler av bygningen har nyere laminatgulv, men det kan være eldre gulv under dette som kan inneholde asbest. I kjelleretasjen er det eldre vinylgulv i gang, kjøkken og på bad som kan inneholde asbest, enten i gulvet eller limet under. Det kan også være andre materialer som kan inneholde asbest som ikke er avdekket ved befaringen. Eldre vinylgulv bør analyseres for asbest før rivearbeider.

| Sted (pr.nr) | Materiale | Omfang/ mengde | Bilde | Farlig avfall |
|---|---|---|---|---|
| Gang kjelleretasje | Vinylgulv | Ca. 4 kvm | 9 | Ukjent* |

Bilde 9: Vinylgulv i gang i kjelleretasjen.

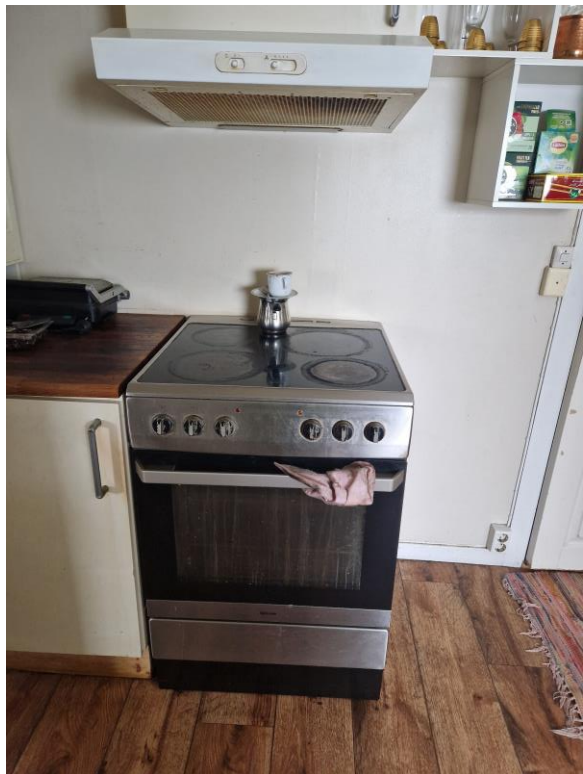
| Sted (pr.nr) | Materiale | Omfang/ mengde | Bilde | Farlig avfall |
|---|---|---|---|---|
| Kjøkken kjelleretasje | Vinylgulv | Ca. 16 kvm | 10 | Ukjent* |

Bilde 10: Vinylgulv på kjøkken i kjelleretasjen.

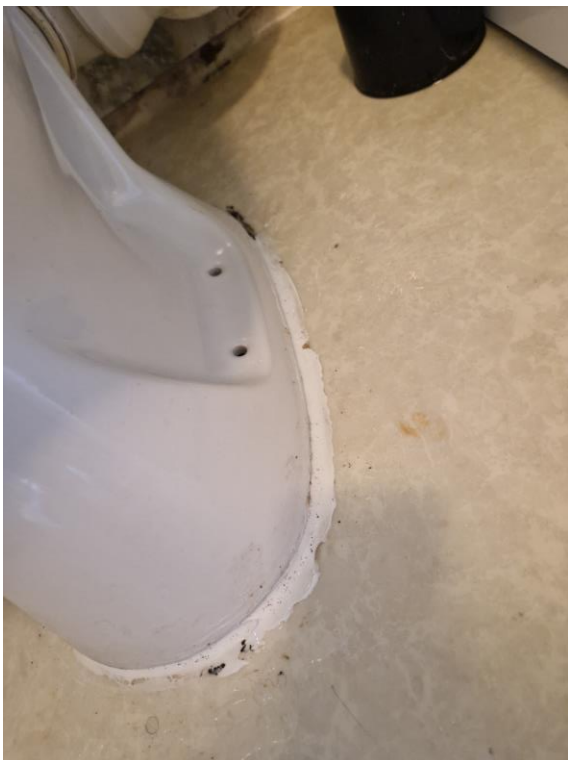
| Sted (pr.nr) | Materiale | Omfang/ mengde | Bilde | Farlig avfall |
|---|---|---|---|---|
| Bad kjelleretasje | Vinylgulv | Ca. 6 kvm | 11 | Ukjent* |

Bilde 11: Vinylgulv på bad i kjelleretasjen.

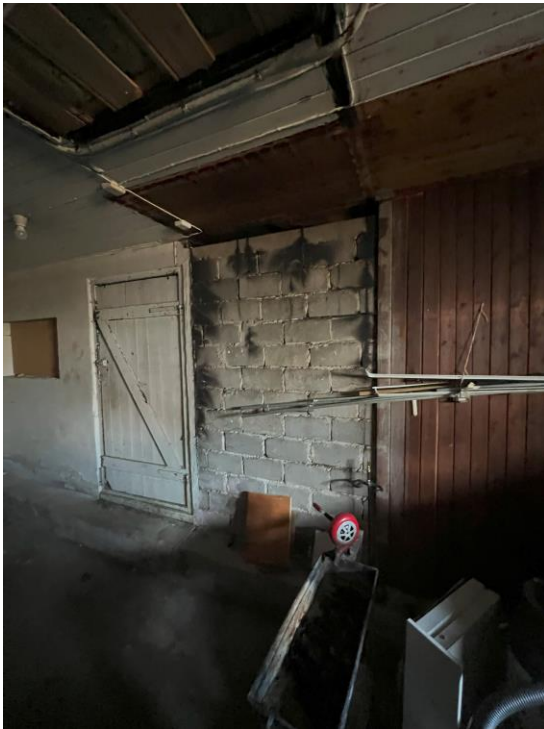
| Sted (pr.nr) | Materiale | Omfang/ mengde | Bilde | Farlig avfall |
|---|---|---|---|---|
| Rv. 264 P1* | Kjellervegg – mørtel | Ca. 2 kvm mursteinsvegg med mørtel | 12 | NEI |

Bilde 12: Murvegg i kjeller (P1).

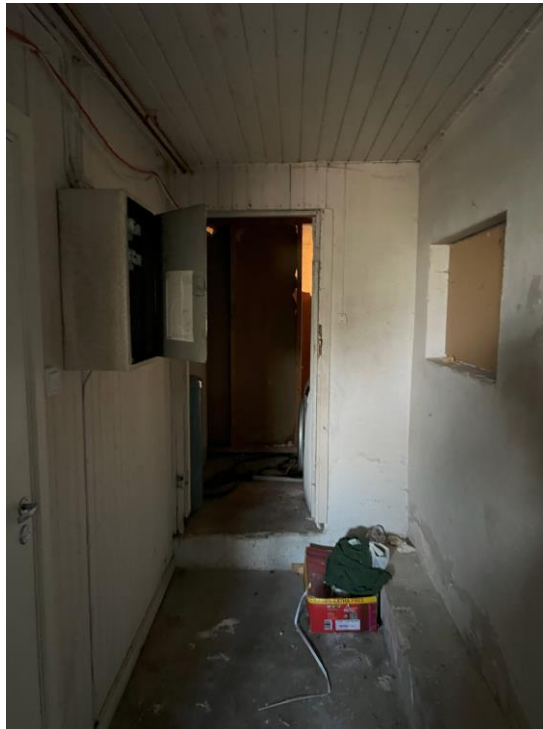
| Sted (pr.nr) | Materiale | Omfang/ mengde | Bilde | Farlig avfall |
|---|---|---|---|---|
| Rv. 264 P2 | Kjellervegg – maling hvit | Ca. 40 kvm vegg (antas hvit maling under grønn maling i kjeller) | 13 | NEI** |
| Rv. 264 P3 | Kjellervegg - murpuss | Ca. 40 kvm vegg | 13 | NEI** |
| Rv. 264 P4 | Kjeller – betong grunnmur | Grunnmur, ca. 125 tonn | 13 | NEI |

Bilde 13: Gang i kjeller der det ble tatt prøve av maling på vegg (P2), murpuss (P3) og betong (P4).

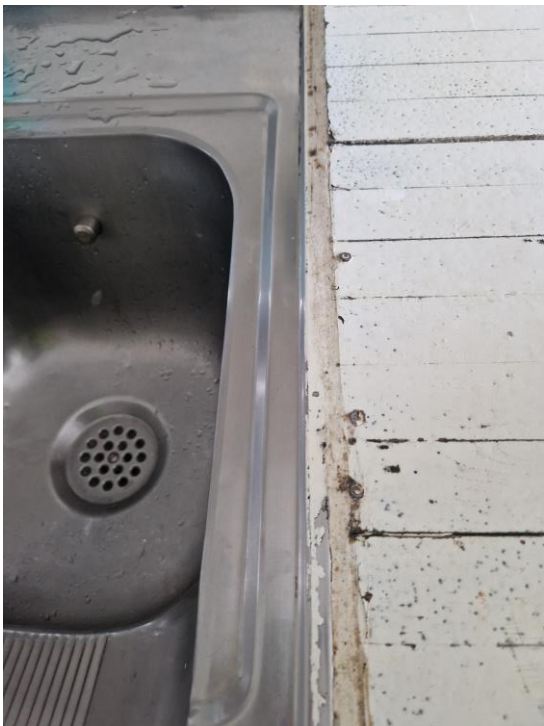
| Sted (pr.nr) | Materiale | Omfang/ mengde | Bilde | Farlig avfall |
|---|---|---|---|---|
| Kjøkken - kjeller | Myk fuge | Langs vask (ca. 0,5 løpemeter) og langs kjøkkenbenk (ca. 1,5 løpemeter) | 14 | JA |

Bilde 14: Myk fuge langs vask på kjøkken i kjeller.

Materialer som inneholder PCB over grenseverdi for farlig avfall, skal sorteres ut i egne fraksjoner og leveres til godkjent mottak. Isolerglass skal ikke knuses eller tas ut av rammen før levering.

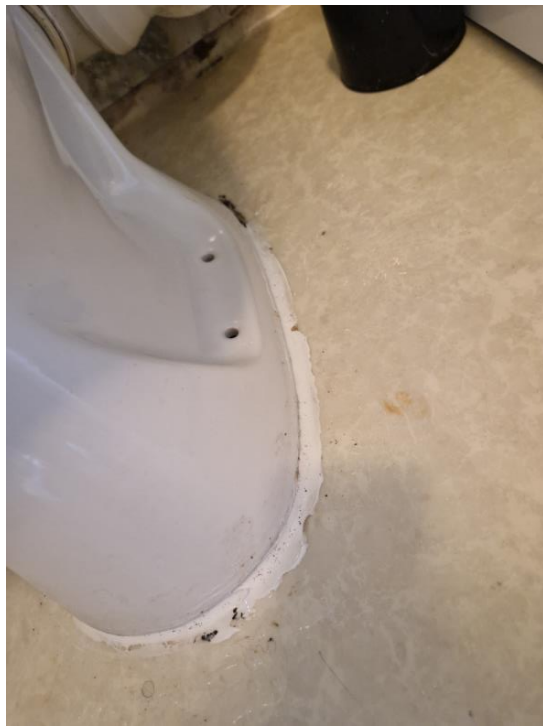
| Sted (pr.nr) | Materiale | Omfang/ mengde | Bilde | Farlig avfall |
|---|---|---|---|---|
| Bad - kjeller | Myk fuge | Langs vask (ca. 0,5 løpemeter) og rundt toalett | 15 | JA |

Bilde 15: Myk fuge rundt toalett på bad i kjeller.

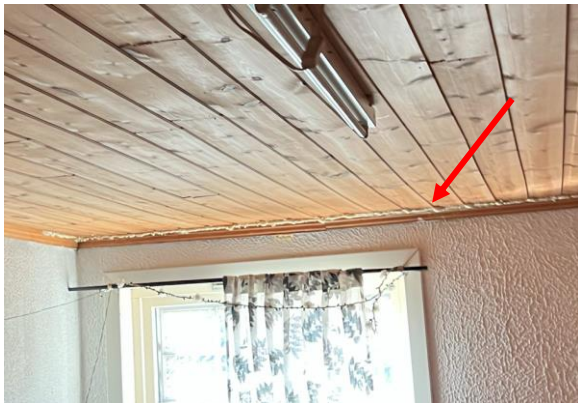
Bilde 16: PUR-skum i tak i oppholdsrom i kjelleretasje.

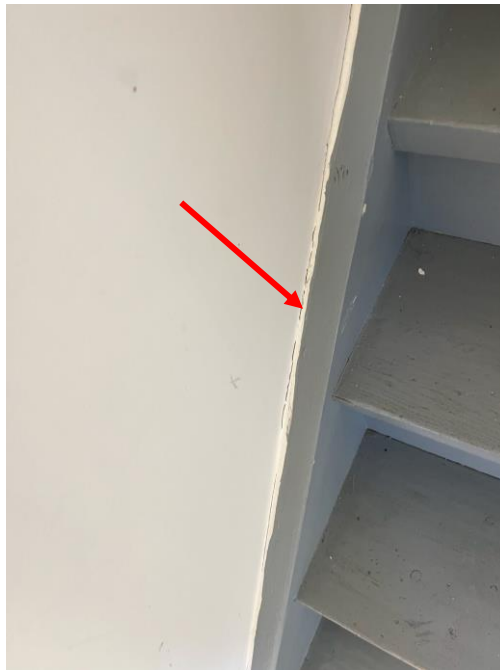
Bilde 17: Myk fuge langs trapp i boenhet mot sørvest.

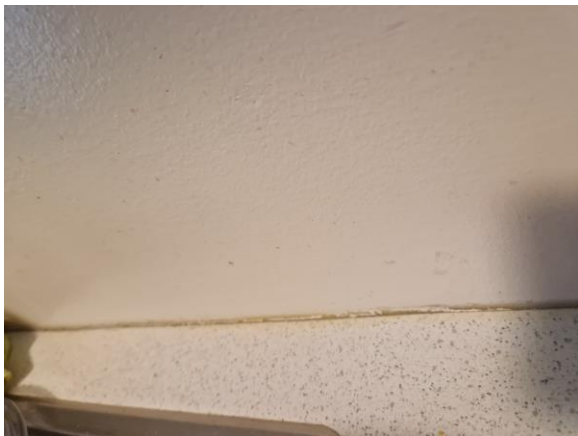
Bilde 18: Myk fuge langs kjøkkenbenk i boenhet mot nordøst.

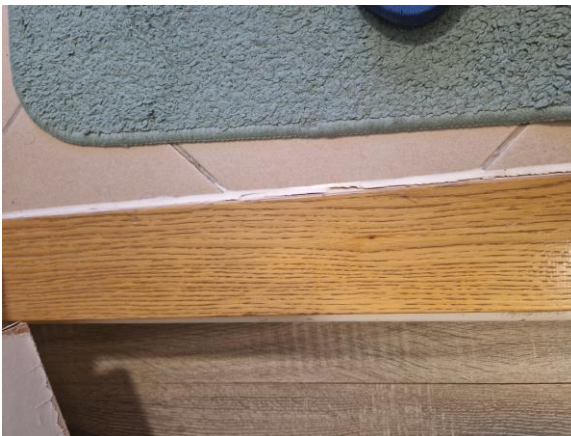
Bilde 19: Myk fuge mellom terskel og fliser ved dør på bad i i boenhet mot nordøst.

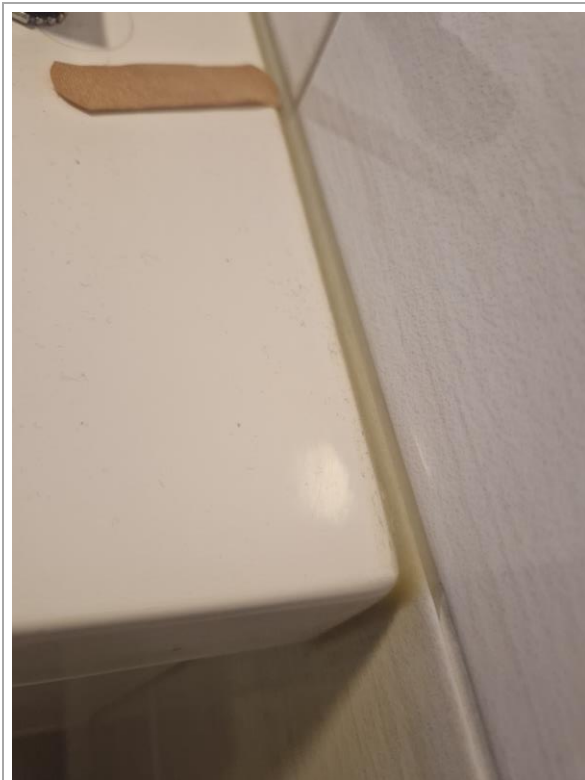
Bilde 20: Myk fuge mellom vask og fliser på bad i i boenhet mot nordøst.

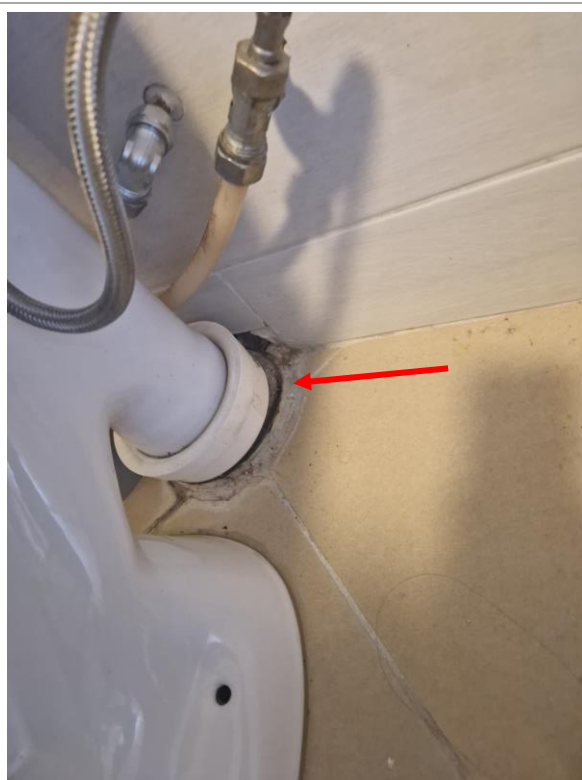
Bilde 21: Myk fuge rundt avløpsrør i boenhet mot nordøst.

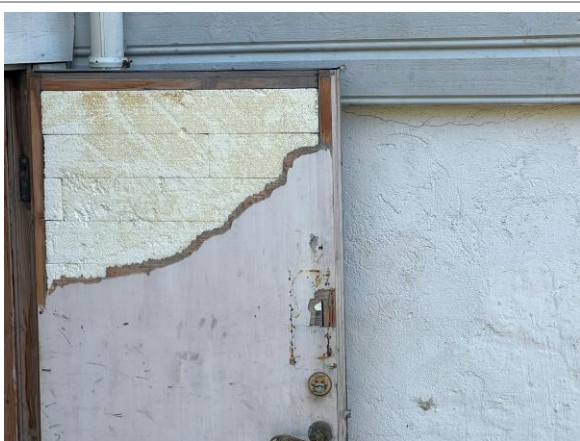
Bilde 23: EPS som isolasjon på ytterdør ved inngang til kjeller.

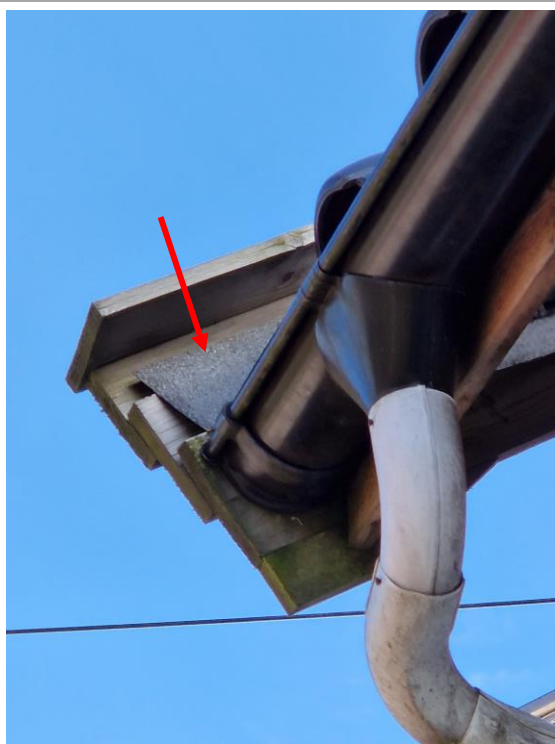
Bilde 24: Takpapp under takstein.

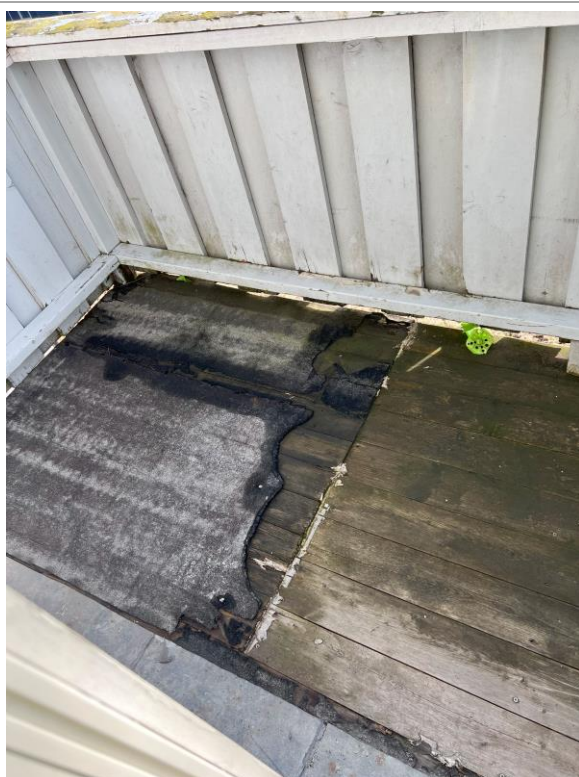
Bilde 25: Veranda i trykkimpregnert trevirke. I tillegg er det belegg med antatt takpapp på deler av verandaen.

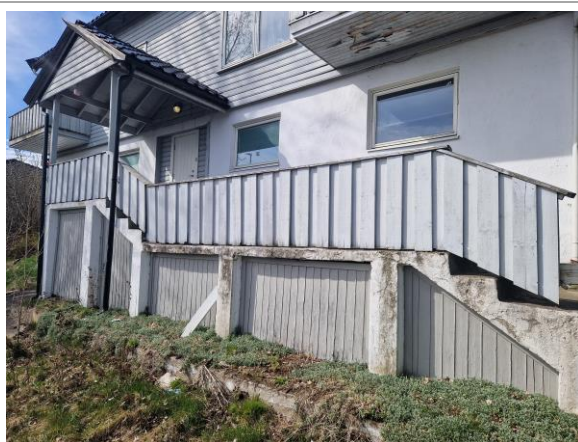
Bilde 26: Rekkverk/gjerde i antatt trykkimpregnert trevirke.

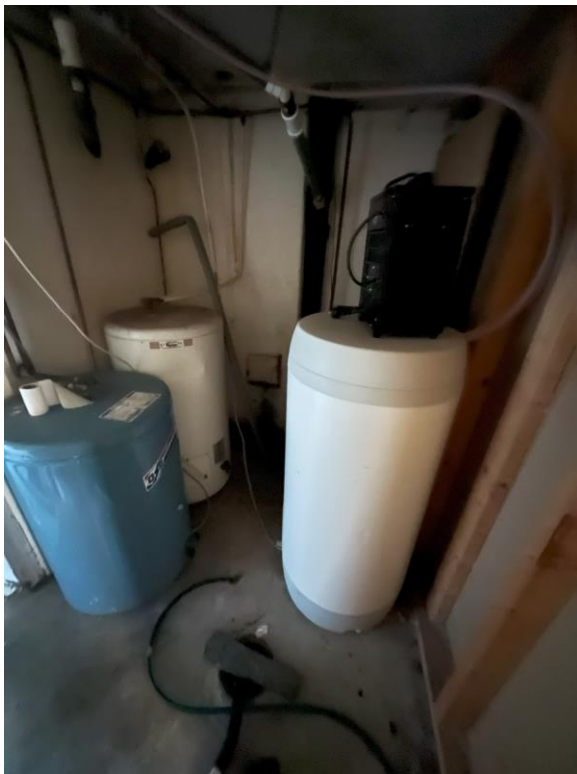
Bilde 27: 3 stk. VV-beredere i kjeller.

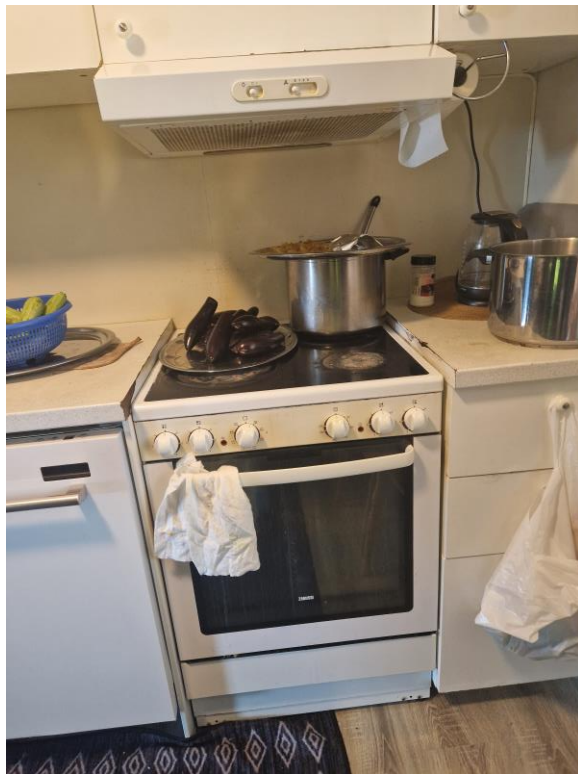
Bilde 28: Stekeovn, oppvaskmaskin og kjøkkenvifte i 1. etasje, boenhet mot nordøst.

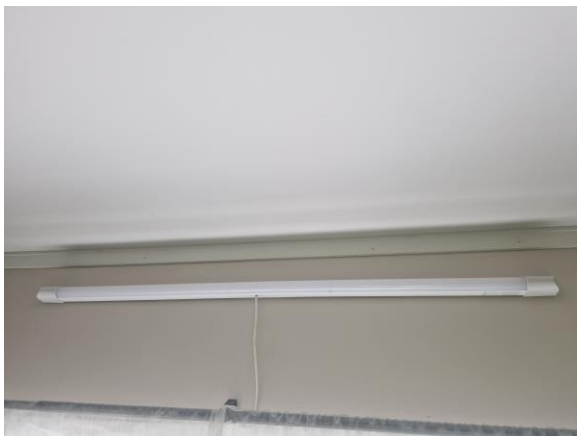
Bilde 29: Lyskilde med lysstoffrør i stue i 1. etasje, boenhet mot nordøst.

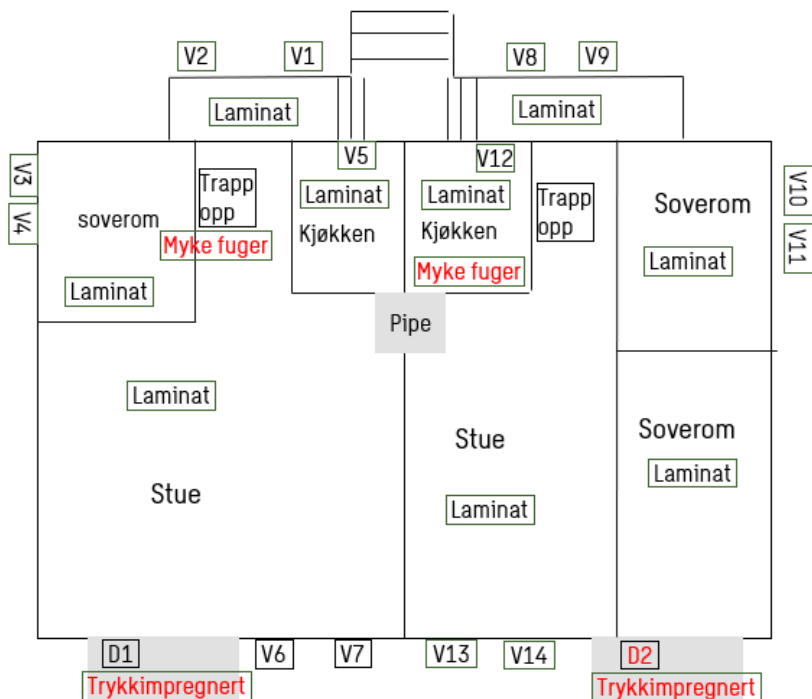
Figur A1: Oversikt over prøvepunkter og markering av farlig avfall i 1. etasje av bolighus. Farlig avfall er markert med rød skrift. Figuren angir ikke korrekte størrelsesforhold. Kilde: Sweco

Myke fuger = klorparafiner

Trykkimpregnert trevirke på veranda

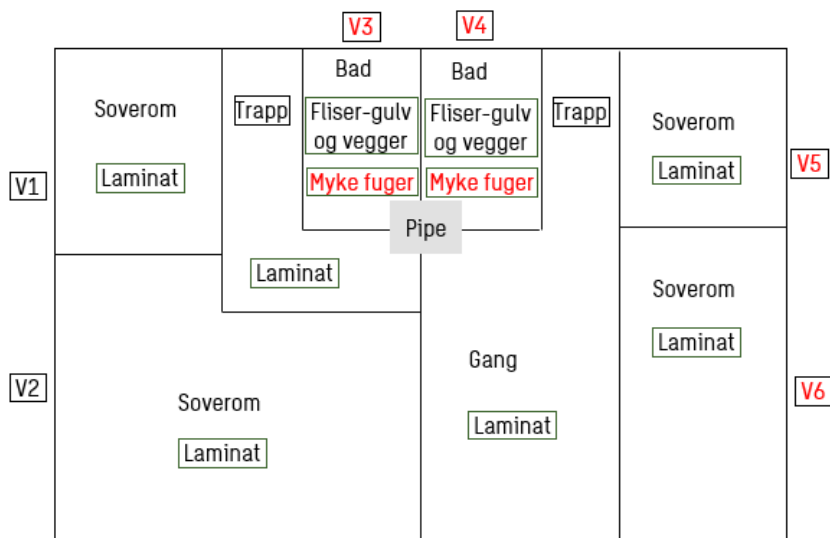
Figur A2: Oversikt over prøvepunkter og markering av farlig avfall i 2. etasje av bolighus. Farlig avfall er markert med rød skrift. Figuren angir ikke korrekte størrelsesforhold. Kilde: Sweco

V1: 2011  
V2: 2011  
V3: 1982 – klorparafiner  
V4: 1982 – klorparafiner  
V5: dobbeltstipla, vanskelig å se årstall, antatt 1989 – klorparafiner  
V6: dobbeltstipla, vanskelig å se årstall, antatt 1989 – klorparafiner

Myke fuger = klorparafiner

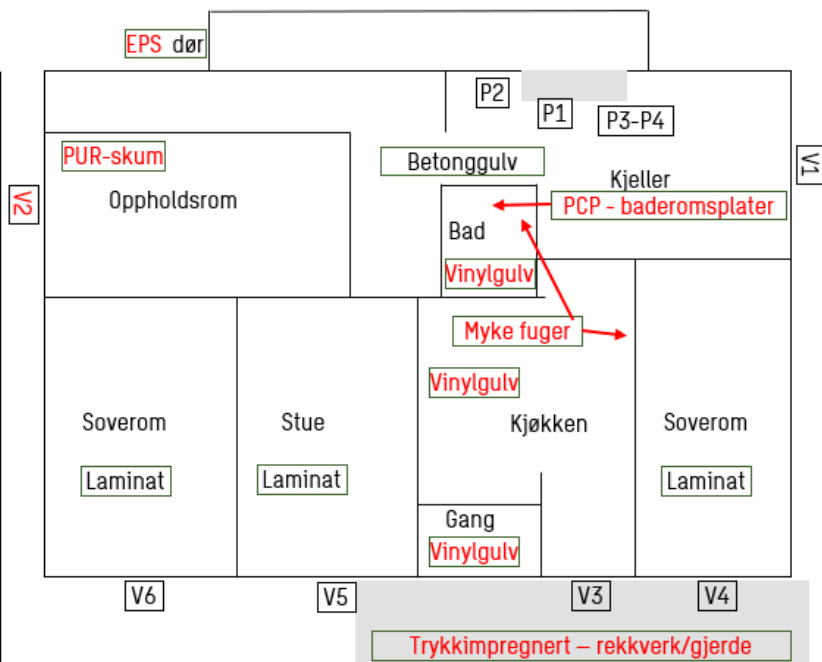
Figur A3: Oversikt over prøvepunkter og markering av farlig avfall i kjeller av bolighus. Farlig avfall er markert med rød skrift. Figuren angir ikke korrekte størrelsesforhold. Kilde: Sweco

| <b>Baderomsplater = PCP-pentaklorfenol</b><br>(mistanke, ikke prøvetatt) |
| <i>*ikke prøvetatt, eldre vinylgulv kan inneholde asbest. Ved fravær av asbest klassifiseres vinylgulv som farlig avfall med ftalater.</i> |
