# Miljøkartleggingsrapport

Fv.109

Rolvsøyveien 272, Fredrikstad

April 2025

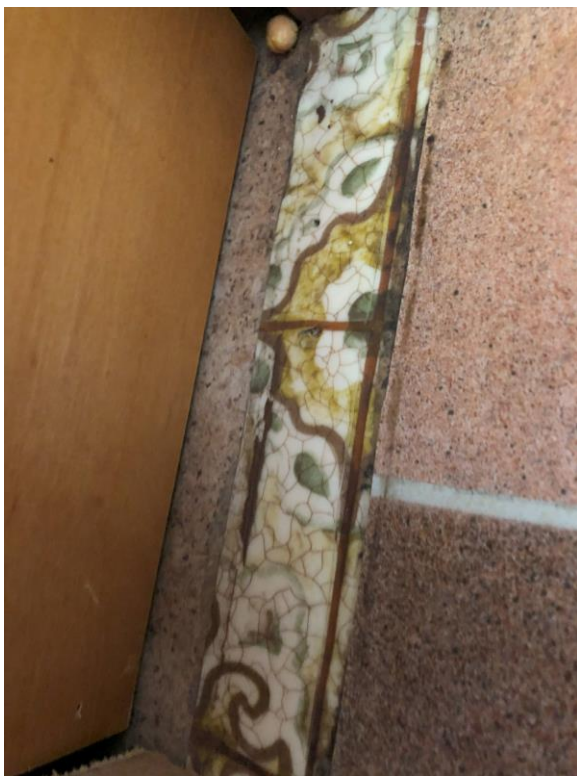
Det er gjort funn av eldre vinylgulv på kjøkkenet i første etasje, under nyere vinylgulv som ligger over dette. Analyseresultatene viser at dette gulvbelegget inneholder asbest.

| Sted (pr.nr) | Materiale | Omfang/mengde | Bilde | Farlig avfall |
|---|---|---|---|---|
| Rolvsvøyv. 272 P2A | Vinylgulv kjøkken | Ca. 10 m <sup>2</sup> | 5 | Ja |

Bilde 5: Eldre vinylgulv kjøkken 1. etg. under nyere vinylgulv (Rolvsøyv. 272 P2A)

Materialer som inneholder asbest skal saneres/håndteres i samsvar med krav i *Forskrift om utførelse av arbeid, bruk av arbeidsutstyr og tilhørende tekniske krav*, kapittel 4. Asbestarbeid.

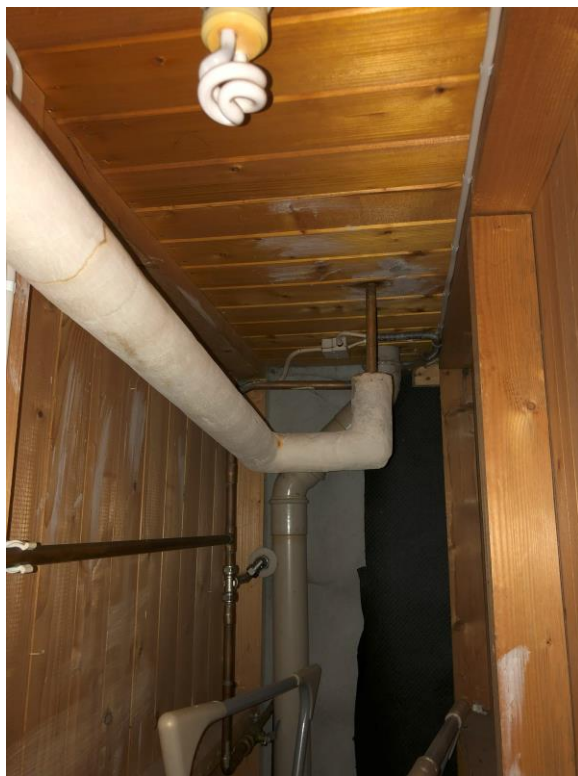
Det ble også under kartleggingen observert materialer som erfaringsmessig kan inneholde asbest. Dette gjelder rørisolasjon i kjeller, særlig i rørbend, og mørtel mellom flisene på kjøkkenveggen i første etasje. Disse materialene er ikke analysert.

| Sted (pr.nr) | Materiale | Omfang/mengde | Bilde | Farlig avfall |
|---|---|---|---|---|
| Kjeller, begge enheter. | Rørisolasjon | Ca. 3 kg | 6,7 | Ukjent* |

Bilde 6: Rørisolasjon kjeller tilknyttet 1. etg.

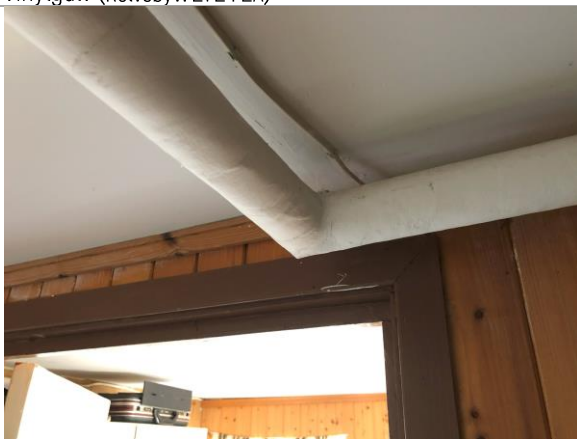
Bilde 7: Tilsvarende rørisolasjon i den andre delen av kjelleren.

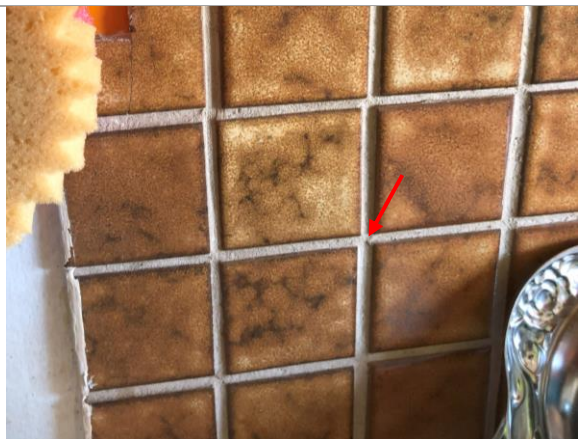
| Sted (pr.nr) | Materiale | Omfang/mengde | Bilde | Farlig avfall |
|---|---|---|---|---|
| Kjøkken 1. etg. | Mørtel mellom fliser | Under 1 kg | 8 | Ukjent* |

Bilde 8: Fliser kjøkken 1. etg. Fuge kan inneholde asbest.

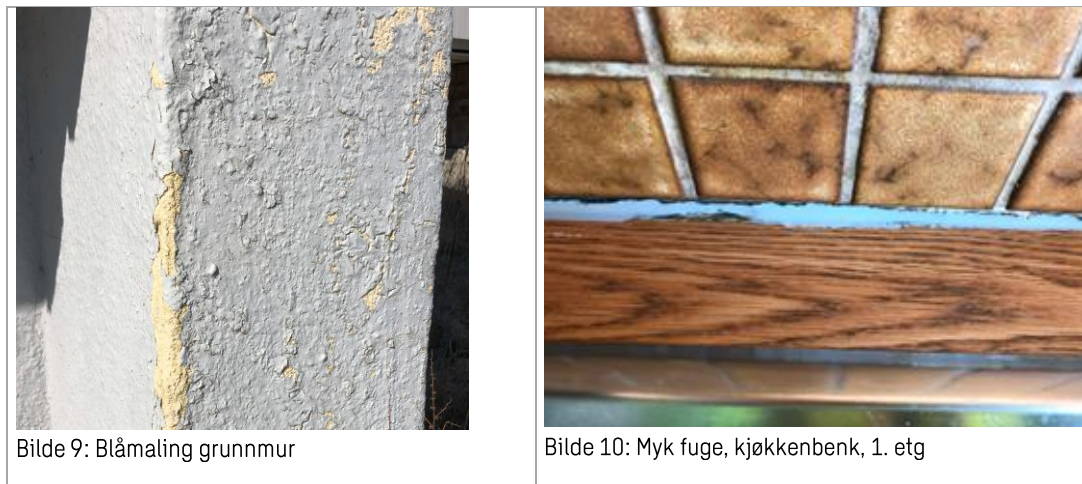
Det er analysert for PCB i vinylgulv på kjøkken i første etasje og i utendørs maling på grunnmur. Prøvene viser at disse materialene ikke inneholder PCB over grenseverdien for farlig avfall. Det er også observert en myk fuge på kjøkkenet i første etasje, der det er mistanke om at det kan ligge en eldre fuge under som kan inneholde PCB.

| Sted (pr.nr) | Materiale | Omfang/ mengde | Bilde | Farlig avfall |
|---|---|---|---|---|
| Rolvsvøyv. 272 P1 | Maling ute | Grunnmur rundt huset i ca. 1 meter høyde. Ca. 3-5 kg. | 9 | Nei |
| Kjøkken 1. etg. | Myk fuge | Fuge langs kjøkkenbenk, ca. 2 meter. | 10 | Ja* |

\*Mistanke om eldre fuge under nyere fuge.

Materialer som inneholder PCB over grenseverdi for farlig avfall, skal sorteres ut i egne fraksjoner og leveres til godkjent mottak. Isolerglass skal ikke knuses eller tas ut av rammen før levering.

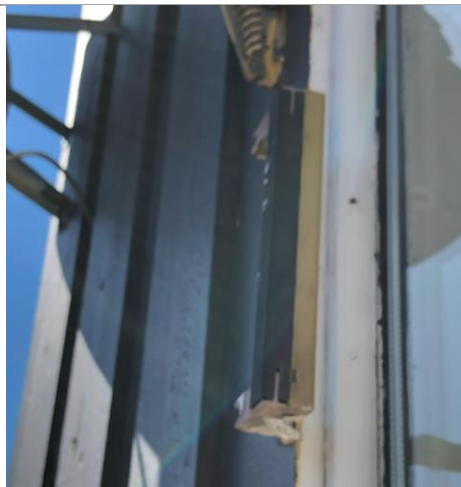
Det er registrert ett termometer med kvikksølv ved stuevindu.

| Sted (pr.nr) | Materiale | Omfang/ mengde | Bilde | Farlig avfall |
|---|---|---|---|---|
| Stuevindu 1. etg. | Kvikksølvtermometer | 1 stk. | 11 | Ja |

Bilde 11: Kvikksølvtermometer

Materialer som inneholder metaller over grenseverdiene for farlig avfall, skal sorteres ut i egne fraksjoner og leveres til godkjent mottak. Enheter som inneholder kvikksølv damp eller flytende kvikksølv skal håndteres og emballeres slik at knusing unngås.

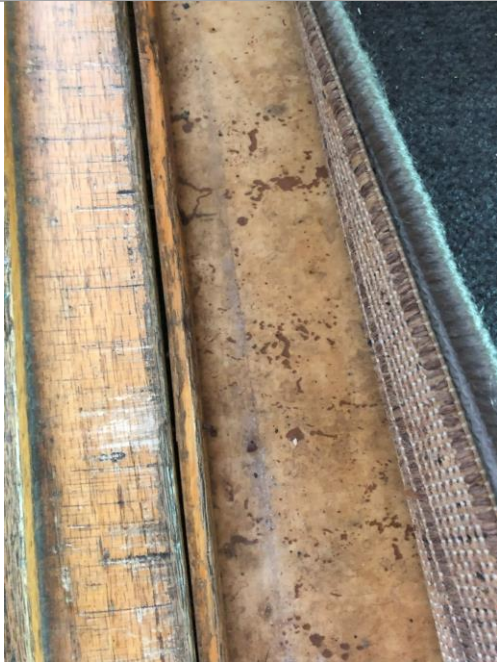
Bilde 12: Vinylgulv under teppe, gang 1. etasje.

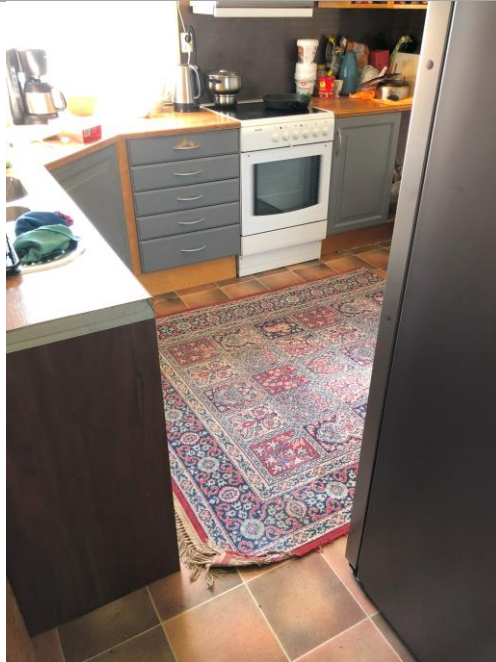
Bilde 13: Vinylgulv kjøkken, 1. etasje.

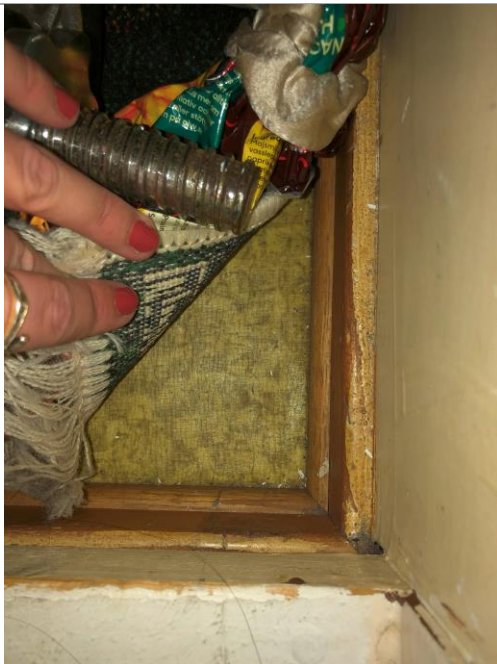
Bilde 14: Vinylgulv under teppe, del av soverom 1. etg.

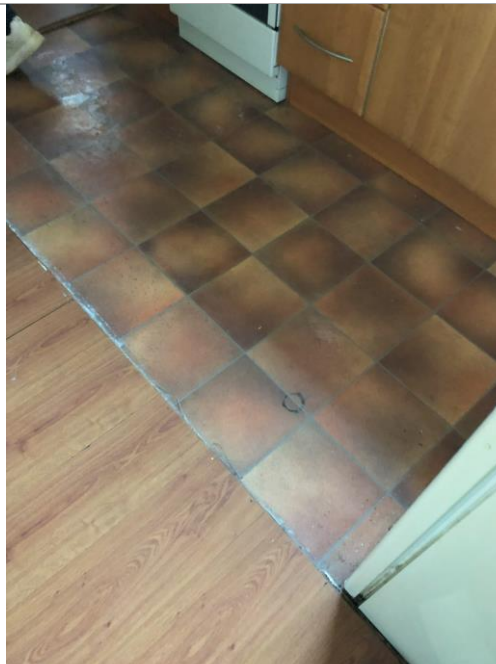
Bilde 15: Vinylgulv kjøkken, kjeller.

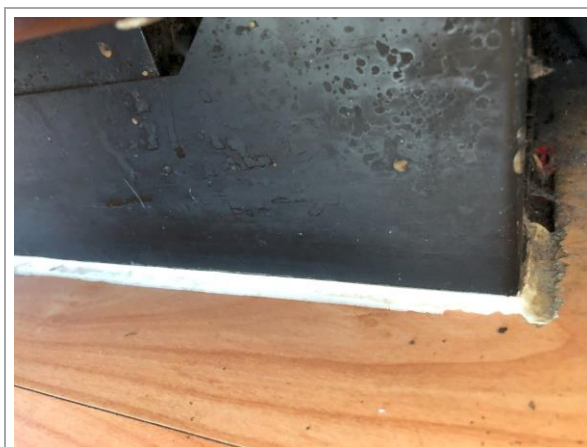
Bilde 16: Myk fuge langs pipe, 1. etg.

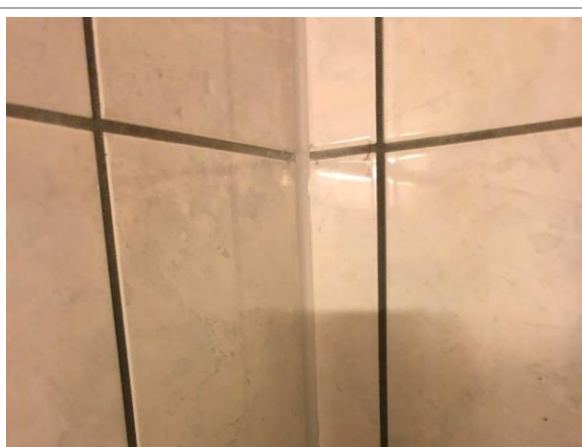
Bilde 17: Myk fuge bad, kjeller.

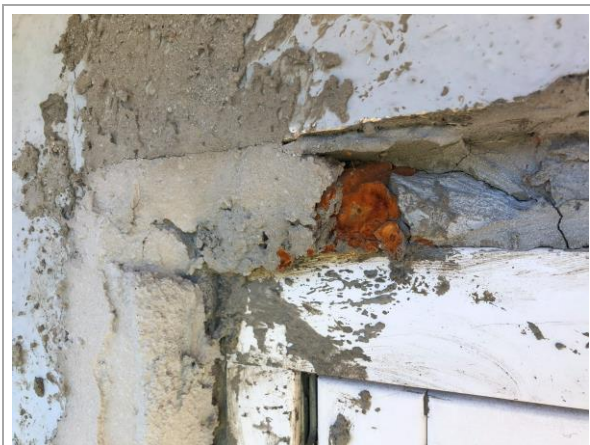
Bilde 18: PUR-skum, utendørs kjellervindu.

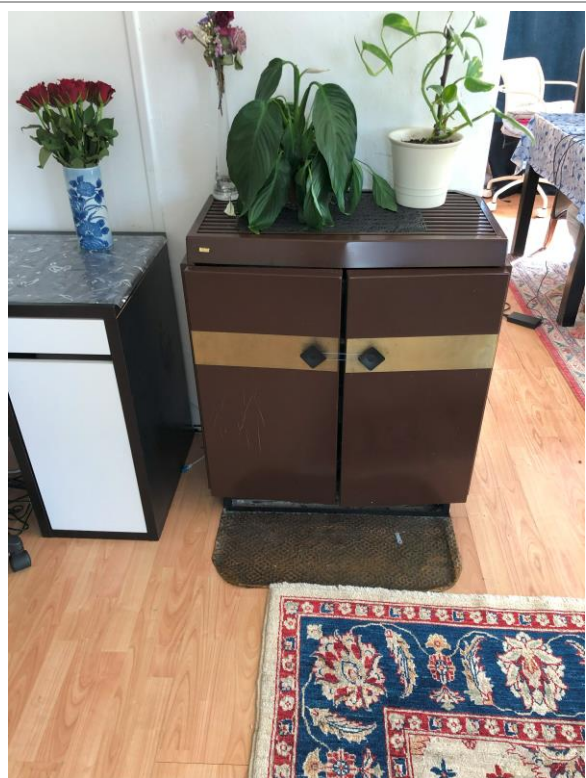
Bilde 20: Parafinovn

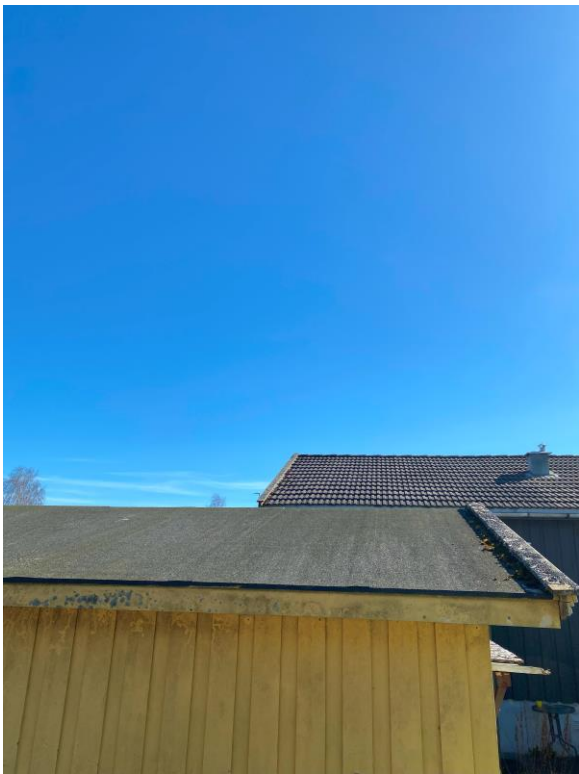
Bilde 21: Tak på garasje, dekket med takpapp.

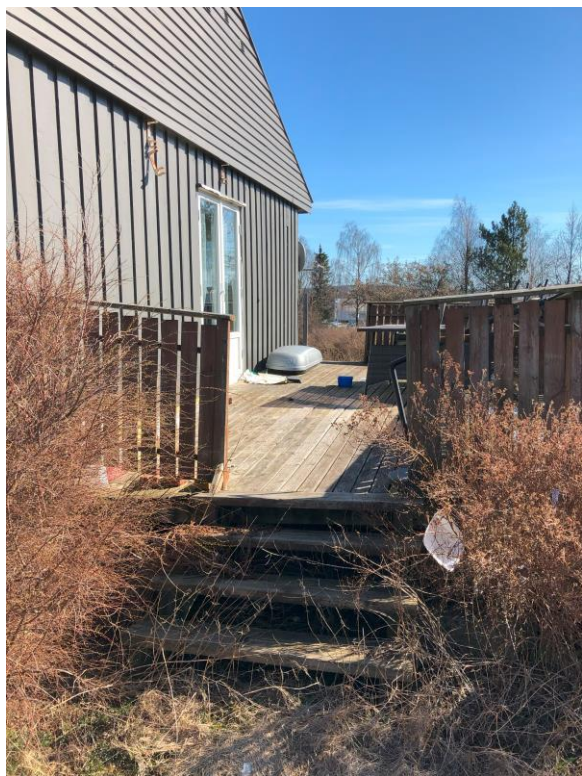
Bilde 22: Terrasse

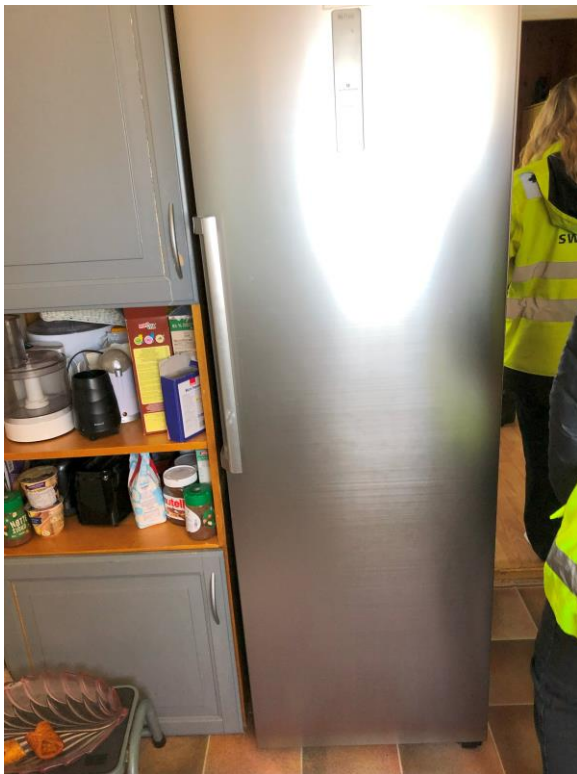
Bilde 23: Kjøleskap, kjøkken 1. etg.

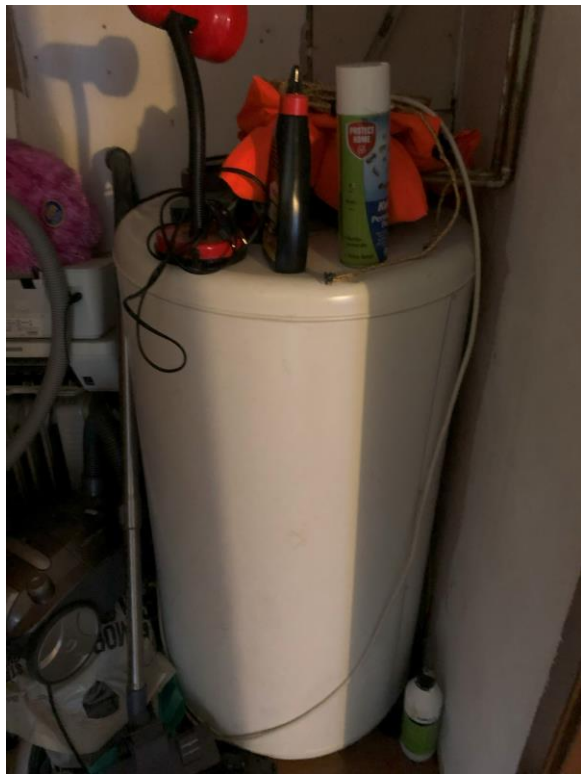
Bilde 24: Varmtvannsbereder, kjeller

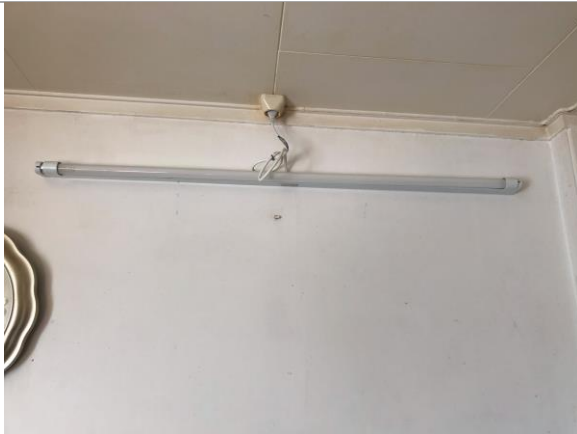
Bilde 25: Eksempel på lysstoffrør

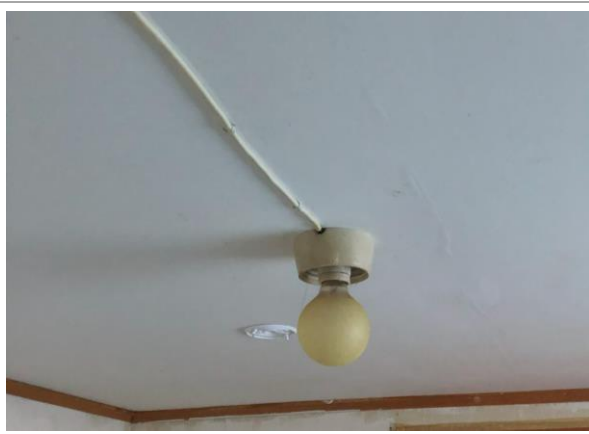
Bilde 26: Eksempel på lyskilde

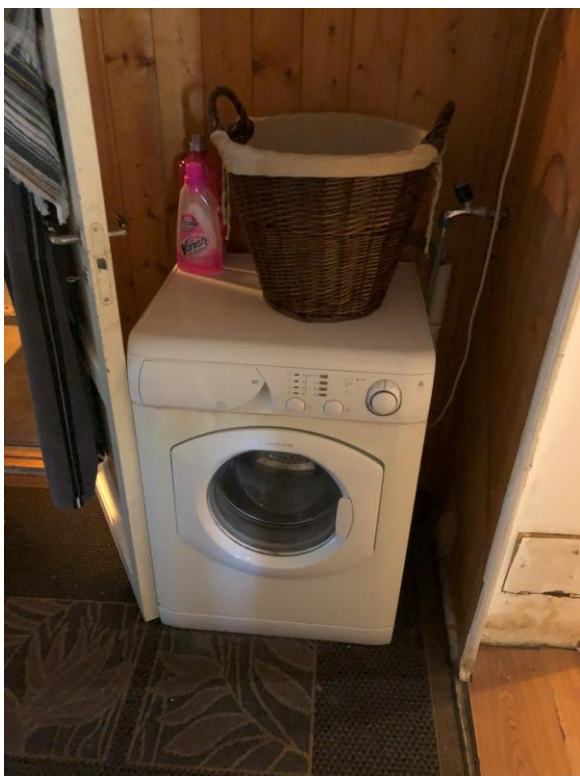
Bilde 27: Vaskemaskin, kjeller

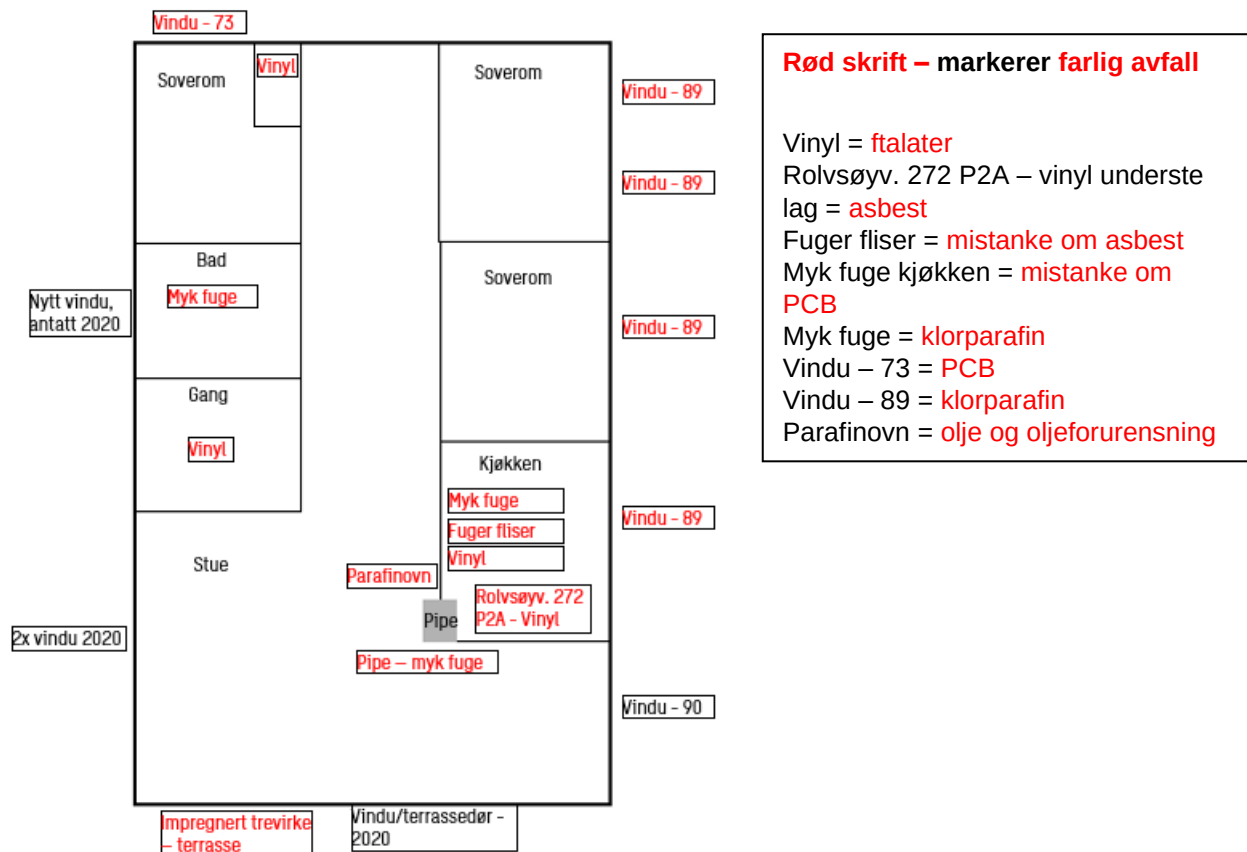
Figur A1: Oversikt over prøvepunkter og markering av farlig avfall i første etasje av bolighus. Farlig avfall er markert med rød skrift. EE-avfall er ikke markert. Figuren angir ikke korrekte størrelsesforhold. Kilde: Sweco

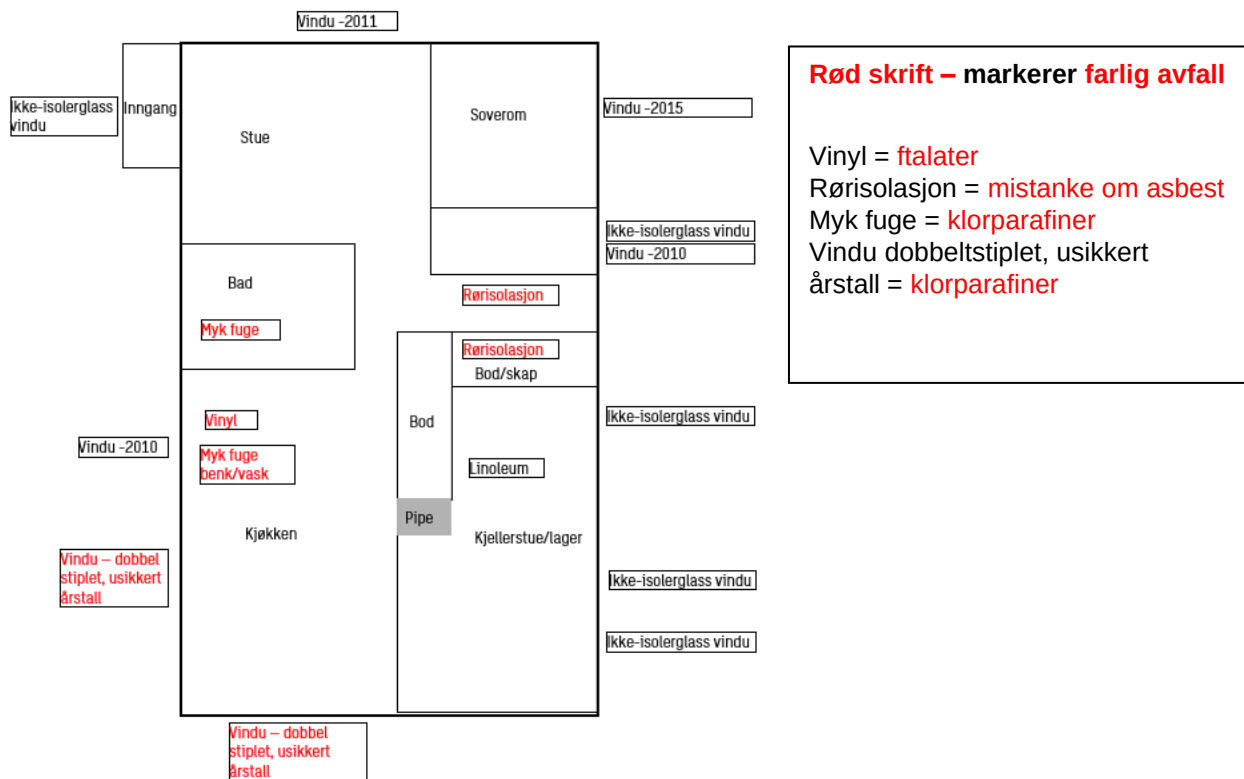
Figur A2: Oversikt over prøvepunkter og markering av farlig avfall i kjeller i bolighus. Farlig avfall er markert med rød skrift. EE-avfall er ikke markert. Figuren angir ikke korrekte størrelsesforhold. Kilde: Sweco

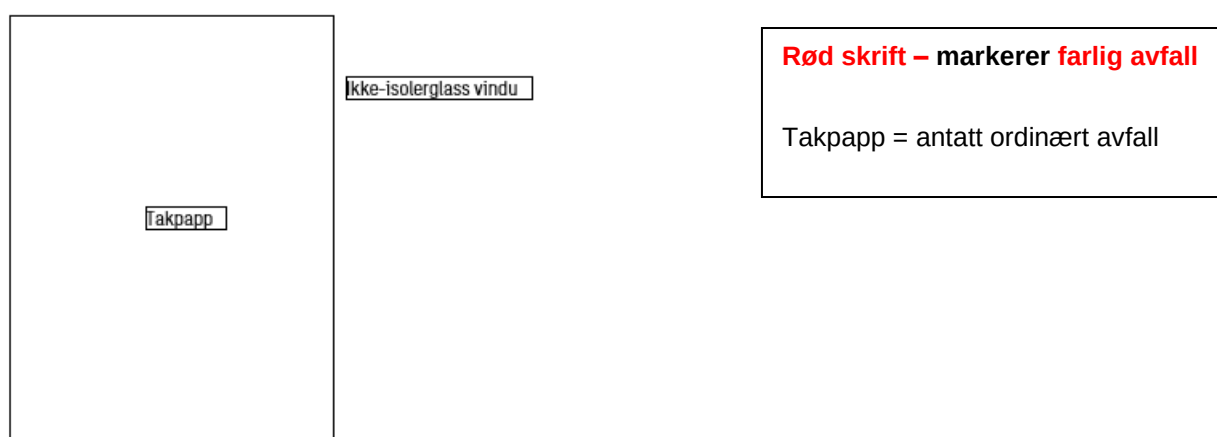
Figur A3: Oversikt over prøvepunkter og markering av farlig avfall i garasje. Farlig avfall er markert med rød skrift. Figuren angir ikke korrekte størrelsesforhold. Kilde: Sweco
