# Miljøkartleggingsrapport

Fv.109

Rolvsøyveien 222, Fredrikstad

| <b>Rapport nr.:</b><br>MKR28 | <b>Prosjekt nr.:</b><br>10246227 | <b>Dato:</b><br>07.08.2025 |

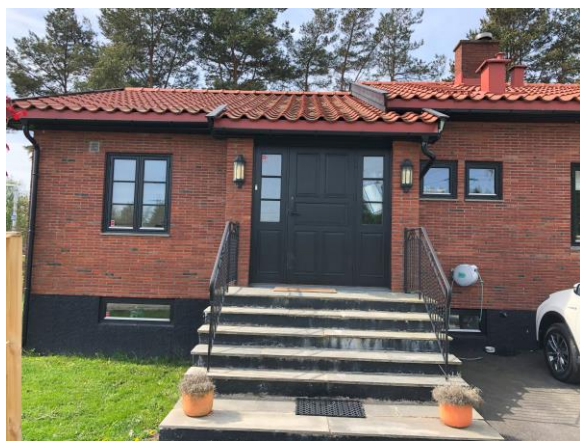
Bilde 1: Inngangsparti, Fasade mot nordøst

| Sted (pr.nr) | Materiale | Omfang/ mengde | Bilde | Farlig avfall |
|---|---|---|---|---|
| Trapp inngangsparti - rekkverk | Metall | | 1 | Nei, til materialgjenvinning |

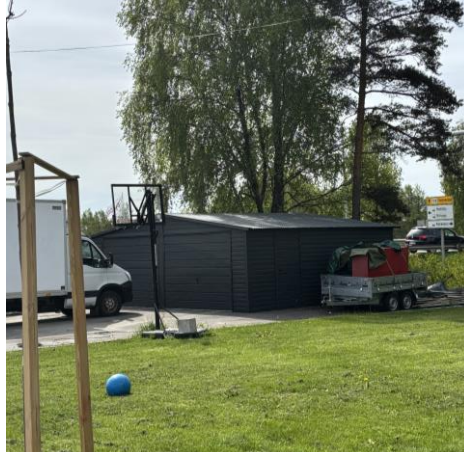
Bilde 6: Lagerhall.

| Sted (pr.nr) | Materiale | Omfang/ mengde | Bilde | Farlig avfall |
|---|---|---|---|---|
| Stålhall | Metall | 25 m <sup>2</sup> | 6 | Nei, til materialgjenvinning |

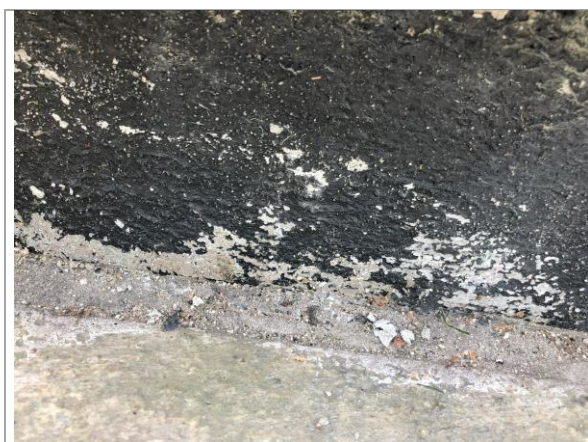
| Sted (pr.nr) | Materiale | Omfang/ mengde | Bilde | Farlig avfall |
|---|---|---|---|---|
| Grunnmur, ute | Maling | 50 m <sup>2</sup> | 7 | Nei |

Bilde 7: Maling grunnmur/trapp ute.

| Sted (pr.nr) | Materiale | Omfang/ mengde | Bilde | Farlig avfall |
|---|---|---|---|---|
| Grunnmur malt utvendig | Maling | 50 m <sup>2</sup> | 7 | Nei |

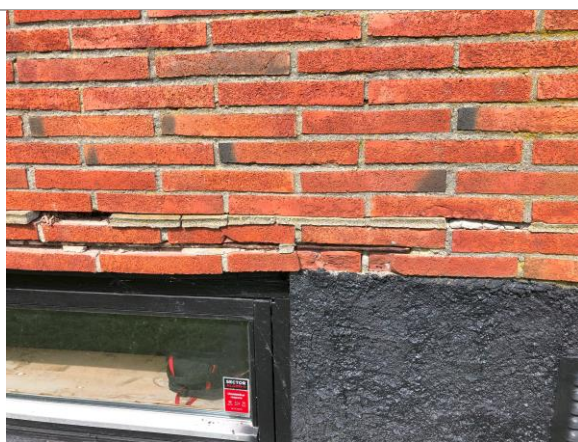
| Sted (pr.nr) | Materiale | Omfang/ mengde | Bilde | Farlig avfall |
|---|---|---|---|---|
| Fasade | Mørtel mellom teglstein | Ca. 40 m <sup>3</sup> (teglstein og mørtel) | 8 | Nei |

Bilde 8: Mørtel og teglstein.

| Sted (pr.nr) | Materiale | Omfang/ mengde | Bilde | Farlig avfall |
|---|---|---|---|---|
| Fasade | Mørtel mellom teglstein | Ca. 40 m <sup>3</sup> (mørtel og teglstein) | 8 | Nei |

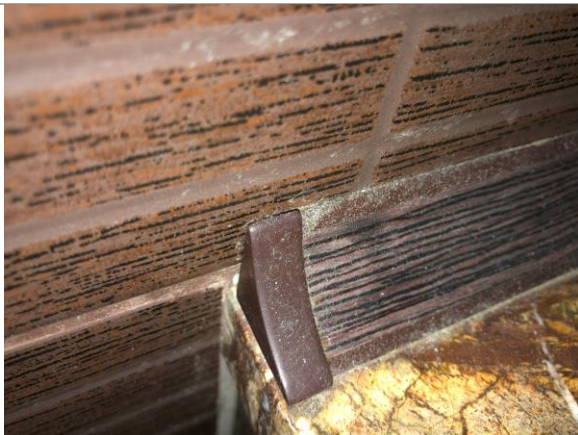
Det ble på befaringen registrert det som er antatt å være en vinylister langs vask/servant på badet og på kjøkkenet i første etasje. Det er også observert et gulvbelegg i en liten gang i kjelleren som er antatt å være vinyl, mengden er liten. Materialet er ikke prøvetatt og analysert for ftalater, men erfaringsmessig inneholder vinyl gulv miljøgifter over grensen for farlig avfall. Som regel er dette ftalater, men kan også være på grunn av innhold av asbest, klorparafiner og PCB. Ved fravær av asbest klassifiseres vinylgulv som farlig avfall med ftalater. Det gjøres oppmerksom på at det kan være eldre vinylgulv under dagens gulv der asbest kan forekomme.

Bilde 11: Vynyllist, bad 1. etasje.

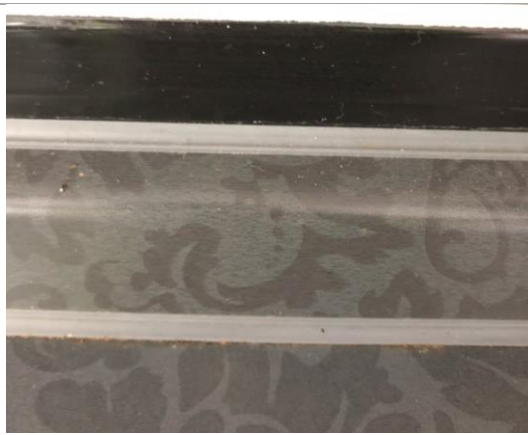
Bilde 12: Vynyllist, kjøkken 1. etasje.

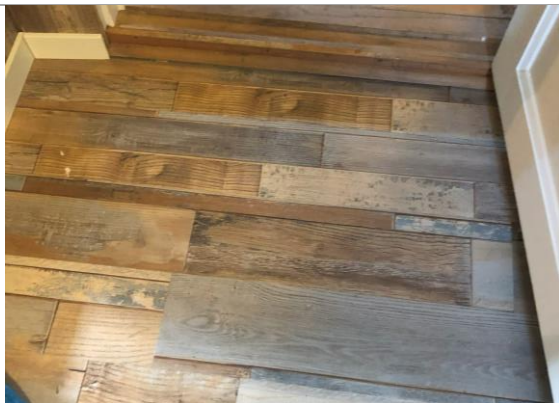
Det er ikke avdekket materialer som inneholder asbest, men det ble på befaringen opplyst fra tidligere eier at det ligger eldre gulv under nyere laminat. Dersom det er eldre vinylgulv under nytt laminatgulv bør dette gulvet prøvetas og analyseres for asbest.

Bilde 13: Gulv kjeller, antatt vinyl.

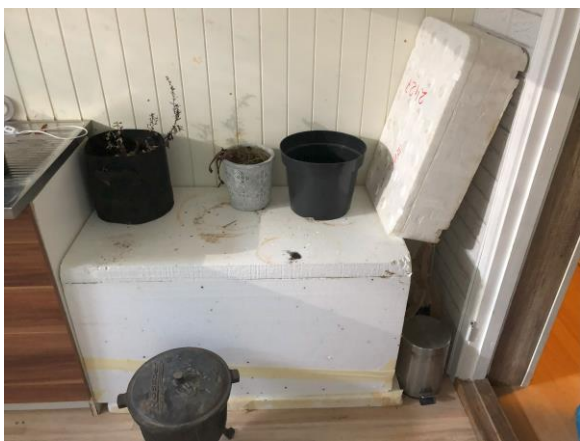
Bilde 18: Isoporkasser, kjøkken kjeller.

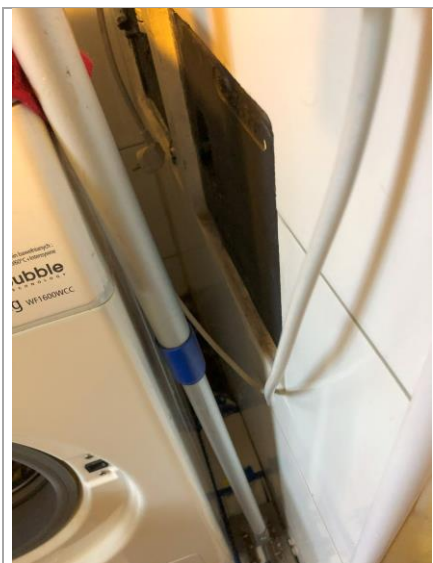
Bilde 19: Pipeløp, med luke. Bad kjeller.

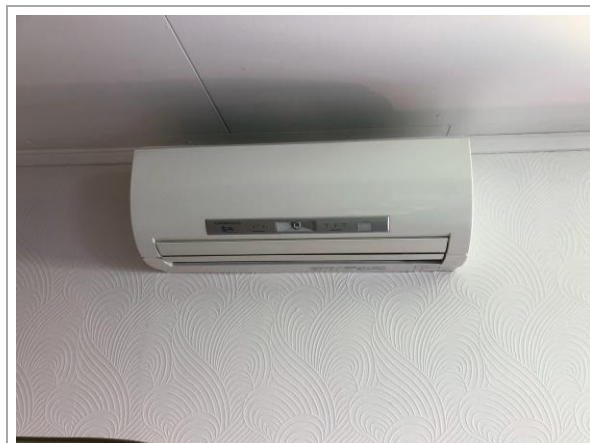
Bilde 20: Varmepumpe, stue 1. etasje.

Kjøleanlegg skal tømmes av godkjent firma for å unngå lekkasje av syntetiske kuldemedier som er til skade for det globale miljøet (nedbryting av ozonlaget, global oppvarming) og til fare for nærmiljøet ved høye konsentrasjoner. Når dette er utført, kan anlegget defineres som EE-avfall og skrapmetall/restavfall. Elementer isolert med polyuretan demonteres hele og leveres til godkjent mottak. Skader på elementene må unngås. Elementer som dokumenteres å ha lavere innhold av KFK/HKFK enn grenseverdien for farlig avfall kan håndteres som restavfall. Gass i trykkbeholdere skal leveres i henhold til riktig EAL kode.

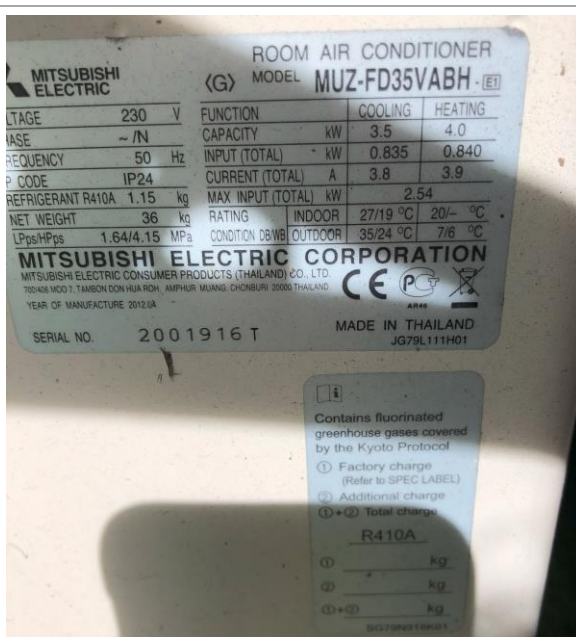
Bilde 21: Varmepumpe, spesifikasjoner.

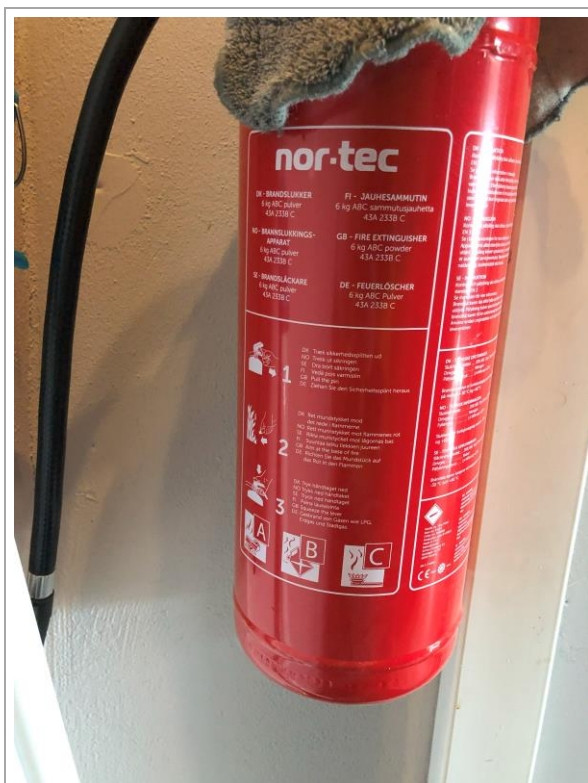
Bilde 22: Brannslukningsapparat, kjellertrapp.

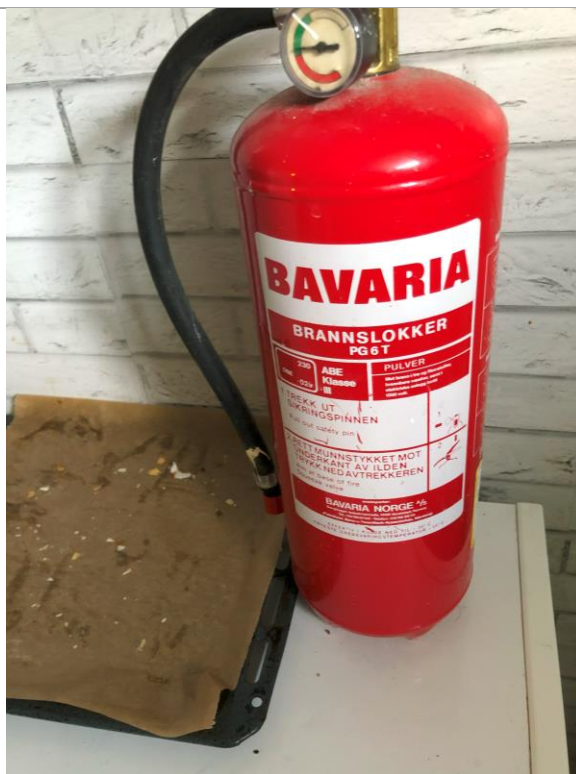
Bilde 23: Brannslukningsapparat, kjeller.

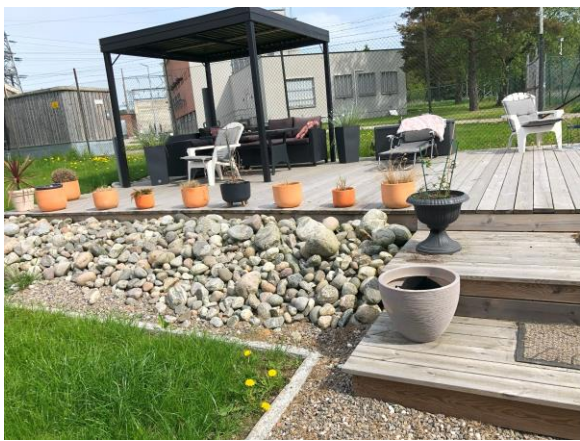
Bilde 24: Platting

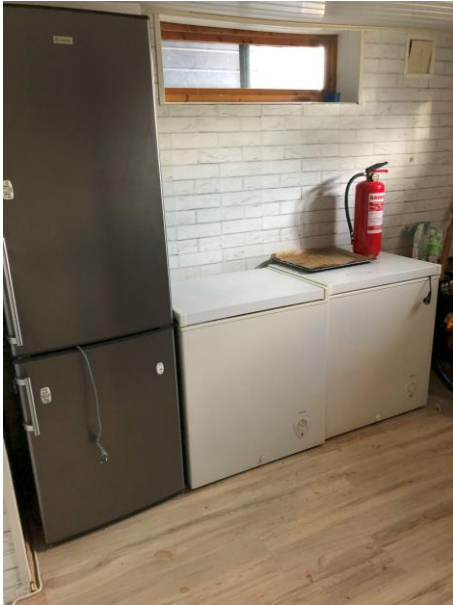
Bilde 25: Kjøleskap og fryser, kjeller.

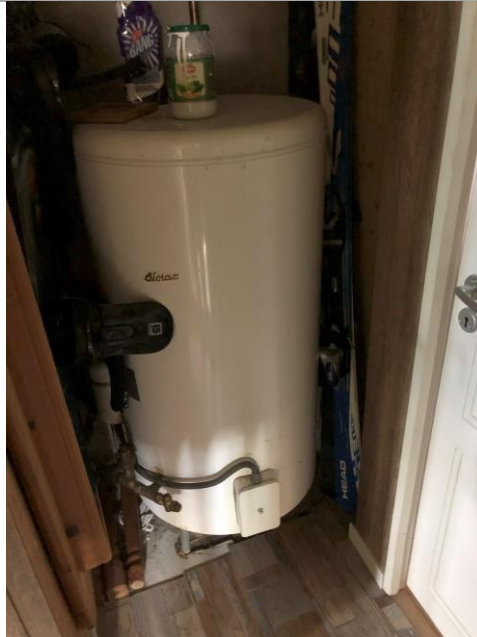
Bilde 26: Varmtvannsbereder, kjeller.

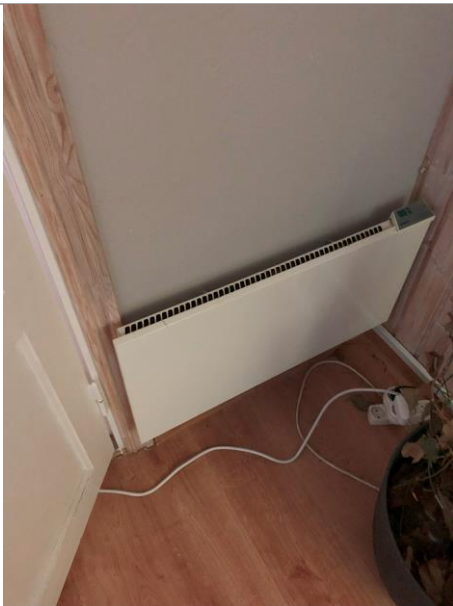
Bilde 27: Panelovn, kjeller.

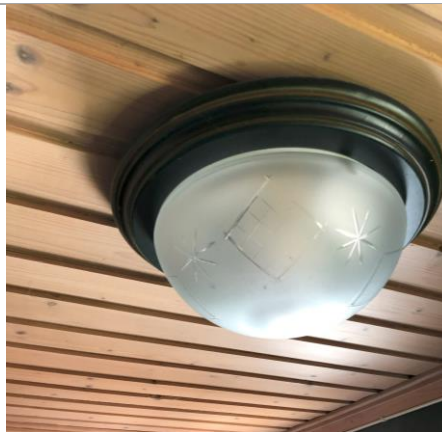
Bilde 28: Eksempel på lyskilde.

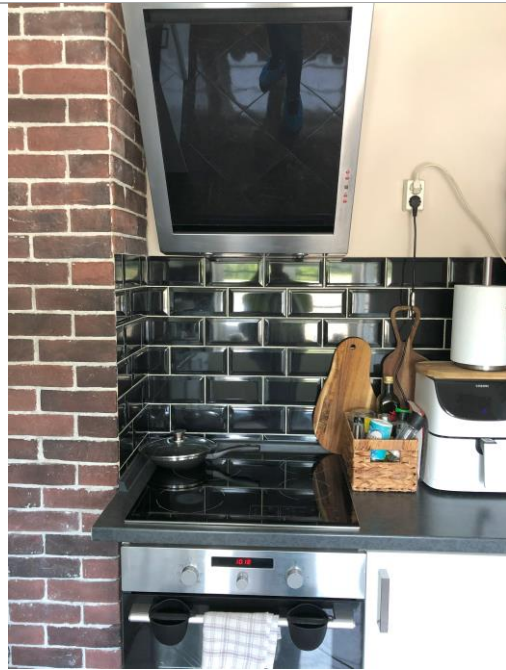
Bilde 29: Komfyr med kjøkkenvifte, første etasje.

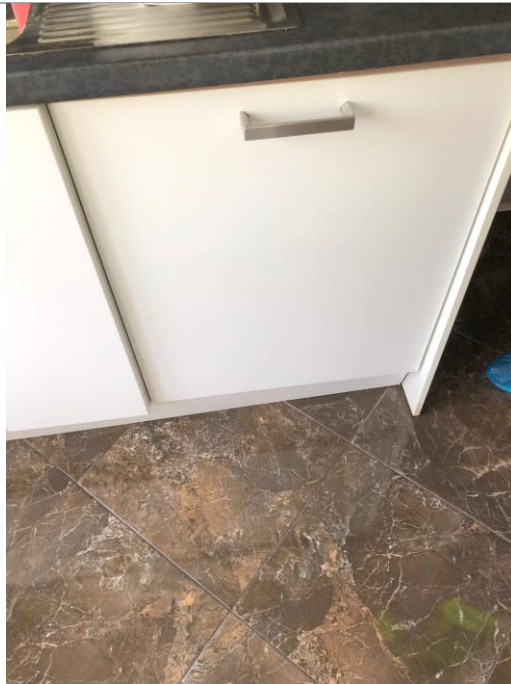
Bilde 30: Oppvaskmaskin, første etasje.

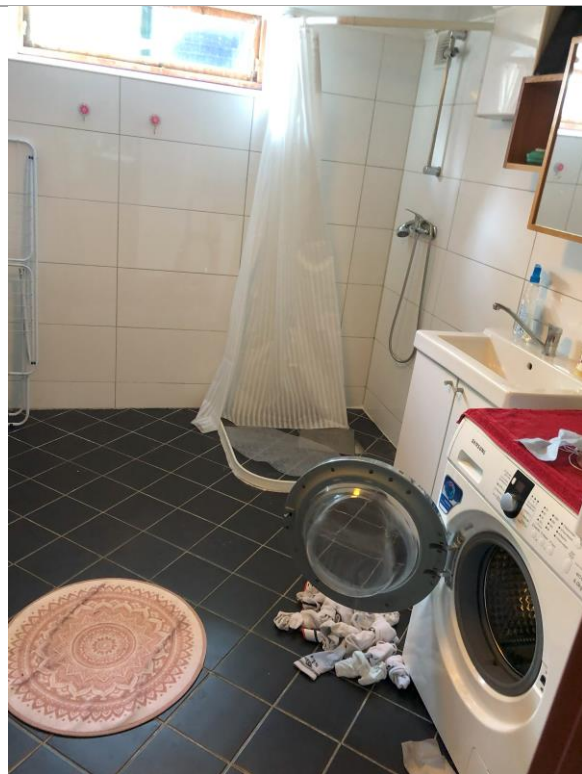
Bilde 31: Vaskemaskin, kjeller.

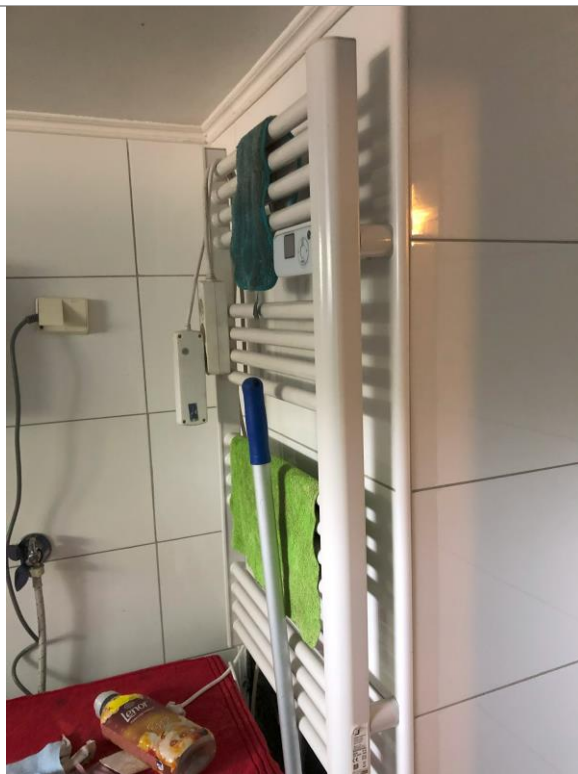
Bilde 32: Håndkletørker, kjeller.
