# Miljøkartleggingsrapport

Fv.109  
Dikestien 2, Fredrikstad  
September 2025

| <b>Rapport nr.:</b><br>MKR33 | <b>Prosjekt nr.:</b><br>10246227 | <b>Dato:</b><br>16.09.2025 |

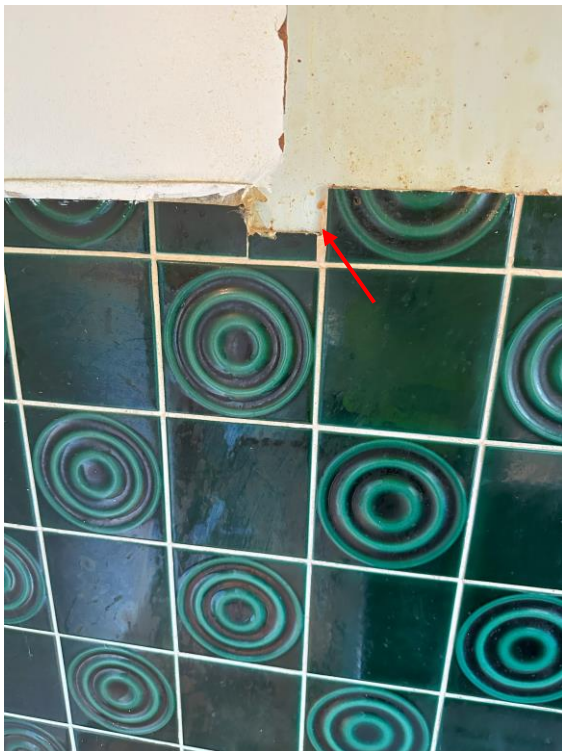
| ID | Sted/materiale | Asbest | Ftalater | PCB | Metaller | Cr (VI) | Klorparafiner | Anmerkning funnet forurensning: |
|---|---|---|---|---|---|---|---|---|
| DS2 P5 | Fliser kjøkken, mørtel | X | | | | | | Anthopyllite |

| Sted (pr.nr) | Materiale | Omfang/mengde | Bilde | Farlig avfall |
|---|---|---|---|---|
| Fliser kjøkken på vegg (DS2 P5) | Fuge | Ca. 4 kvm | 8 | JA |

Bilde 8: Fliser kjøkken, prøve av mørtel mellom fliser (DS2 P5)

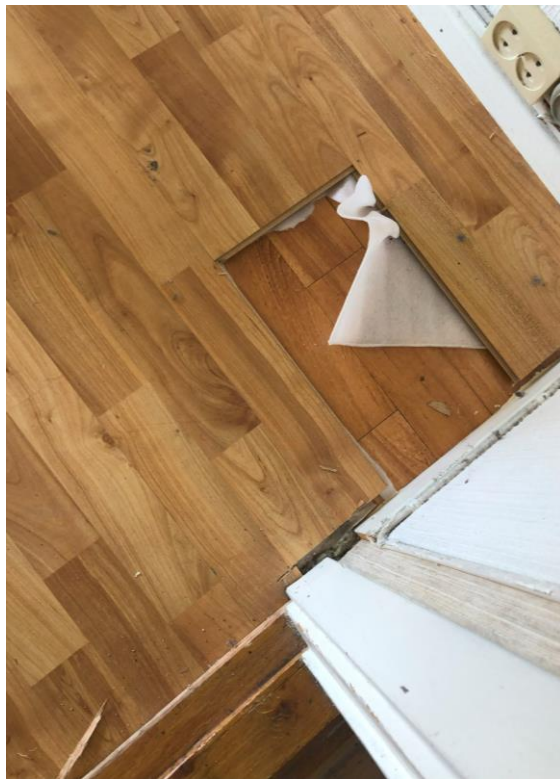
| Sted (pr.nr) | Materiale | Omfang/mengde | Bilde | Farlig avfall |
|---|---|---|---|---|
| Gulv gang/soverom 1. etasje (DS2 P1) | Vinylgulv | Ca. 20 kvm | 9 og 10 | NEI |

Bilde 9: Vinylgulv i soverom i 1. etasje, under laminat. Samme som i gang og yttergang. (DS2 P1)

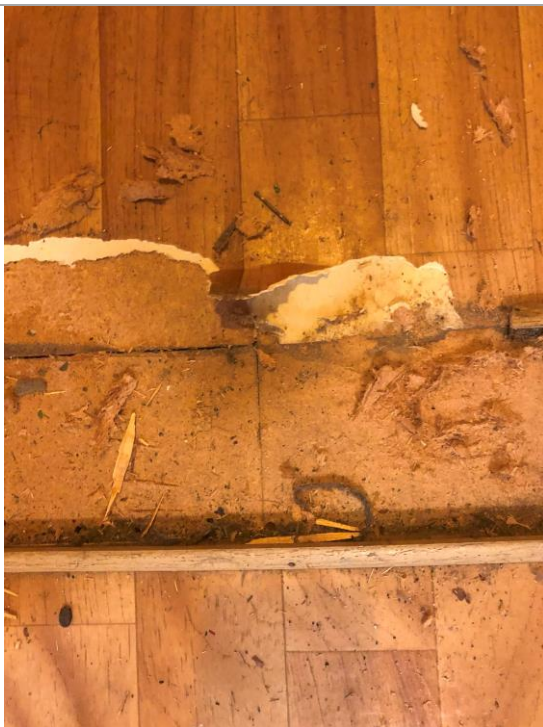
Bilde 10: Vinylgulv i gang og yttergang. (DS2 P1)

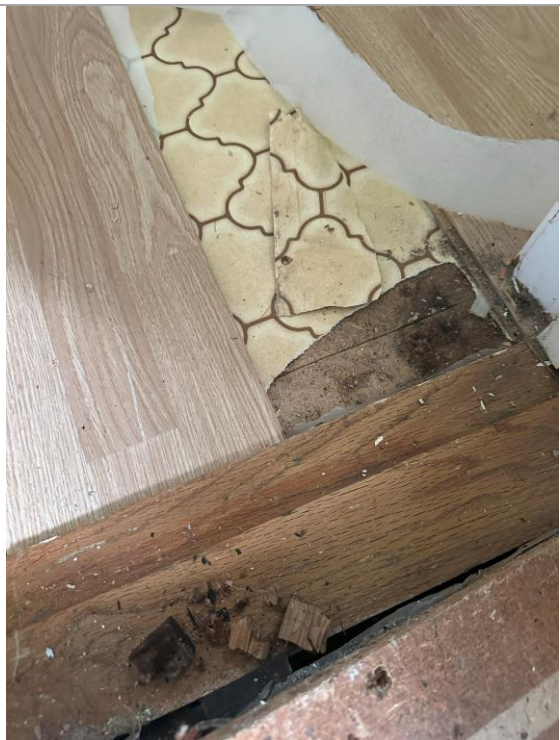
| Sted (pr.nr) | Materiale | Omfang/mengde | Bilde | Farlig avfall |
|---|---|---|---|---|
| Gulv gang kjeller (DS2 P4) | Vinylgulv | Ca. 8 kvm | 11 | NEI |

Bilde 11: Vinylgulv i gang i kjeller. (DS2 P4)

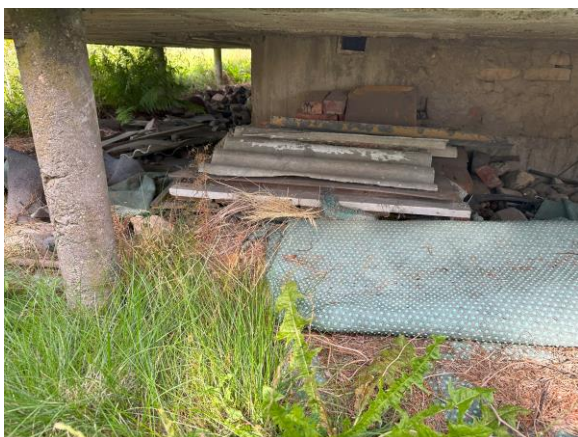
| Sted (pr.nr) | Materiale | Omfang/mengde | Bilde | Farlig avfall |
|---|---|---|---|---|
| Under veranda | Eternittplater | 5-10 plater | 12 | JA |

Bilde 12: Eternittplater under veranda.

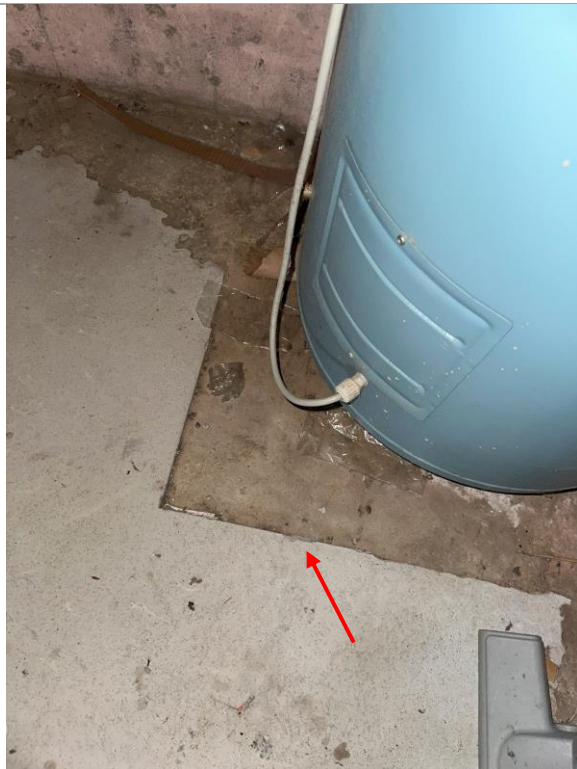
| Sted (pr.nr) | Materiale | Omfang/ mengde | Bilde | Farlig avfall |
|---|---|---|---|---|
| Kjeller, gulv vaskerom (DS2 P7) | Avretningsmasse | Ca. 12 kvm gulvareal | 13 | NEI |

Bilde 13: Avretningsmasse på gulv i kjeller. (DS2 P7)

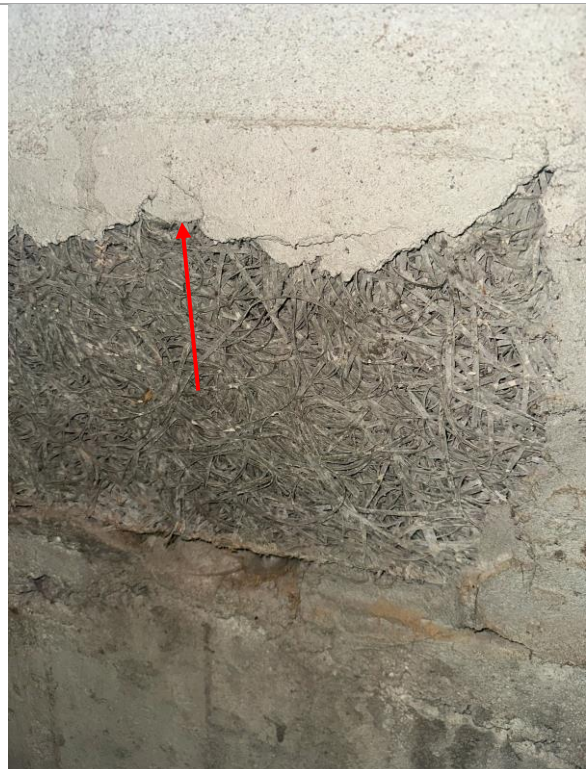
| Sted (pr.nr) | Materiale | Omfang/ mengde | Bilde | Farlig avfall |
|---|---|---|---|---|
| Kjeller, vegg vaskerom (DS2 P6) | Avretningsmasse | Ca. 55 kvm veggareal | 14 | NEI |

Bilde 14: Avretningsmasse på vegg i kjeller. (DS2 P6)

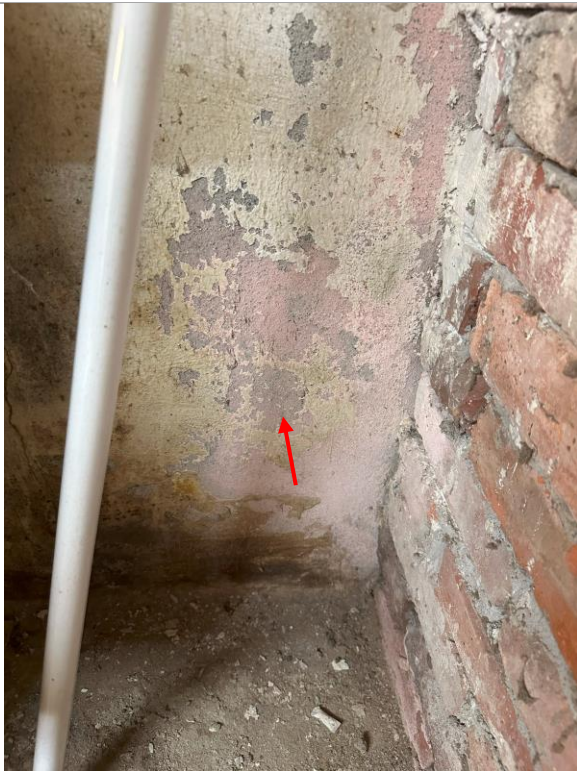
| ID | Sted/materiale | Asbest | Ftalater | PCB | Metaller | Cr (VI) | Klorparafiner | Anmerkning funnet forurensning: |
|---|---|---|---|---|---|---|---|---|
| DS2 P10 | Vegg grovkjeller, hvit maling | | | X | X | | | Σ7 PCB: 0,051 mg/kg > 0,01 mg/kg |

| Sted (pr.nr) | Materiale | Omfang/ mengde | Bilde | Farlig avfall |
|---|---|---|---|---|
| Kjeller, vegg grovkjeller (DS2 P10) | Hvit maling | Ca. 20 kvm veggareal | 15 | NEI* |

Bilde 15: Maling på betongvegg i kjeller. (DS2 P10)

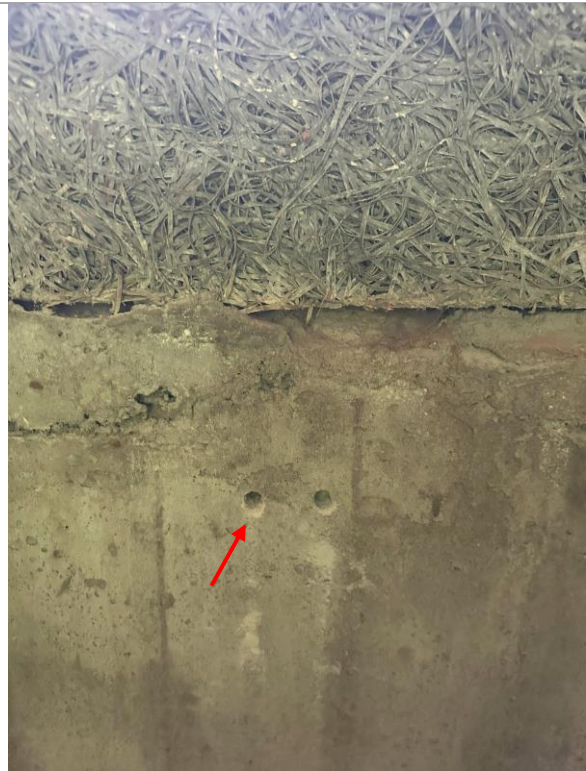
| Sted (pr.nr) | Materiale | Omfang/ mengde | Bilde | Farlig avfall |
|---|---|---|---|---|
| Kjeller, vegg vaskerom (DS2 P9) | Betong | Ca. 48 kvm veggareal | 16 | NEI |

Bilde 16: Betongvegg i kjeller. (DS2 P9)

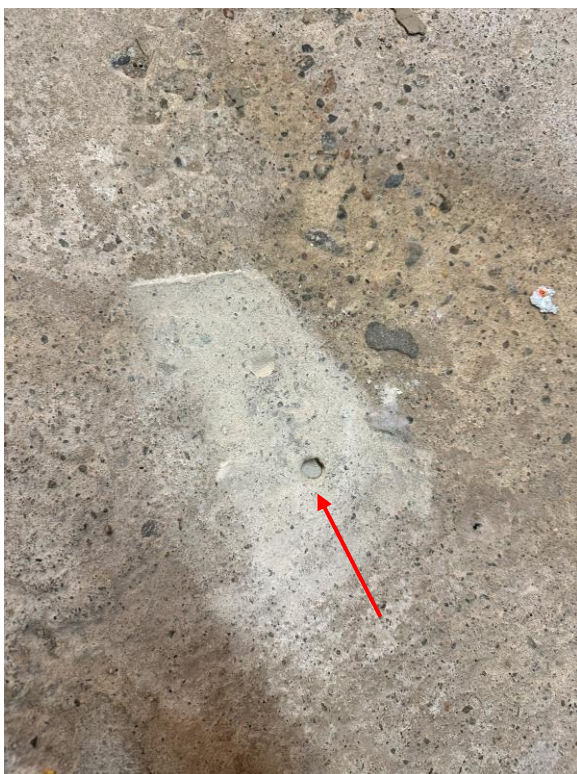
| ID | Sted/materiale | Asbest | Ftalater | PCB | Metaller | Cr (VI) | Klorparafiner | Anmerkning funnet forurensning: |
|---|---|---|---|---|---|---|---|---|
| DS2 P8 | Gulv grovkjeller, betong | | | X | X | X | | Over grensen for gjenbruk *<br>Σ7 PCB: 0,041 mg/kg > 0,01 mg/kg |

| Sted (pr.nr) | Materiale | Omfang/ mengde | Bilde | Farlig avfall |
|---|---|---|---|---|
| Kjeller, gulv grovkjeller (DS2 P8) | Betong | Ca. 10 m <sup>3</sup> | 17 | NEI* |

Bilde 17: Betonggulv i kjeller. (DS2 P8)

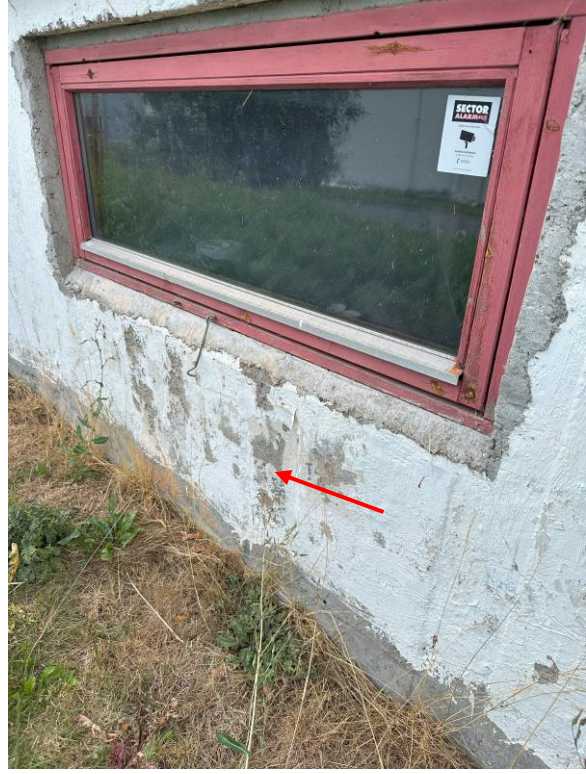
| ID | Sted/materiale | Asbest | Ftalater | PCB | Metaller | Cr (VI) | Klorparafiner | Anmerkning funnet forurensning: |
|---|---|---|---|---|---|---|---|---|
| DS2 P11 | Vegg ute, hvit maling | | | X | X | | | Bly: 270 mg/kg |

| Sted (pr.nr) | Materiale | Omfang/ mengde | Bilde | Farlig avfall |
|---|---|---|---|---|
| Vegg ute, grunnmur (DS2 P11) | Hvit maling | Ca. 25 kvm veggareal | 18 | NEI |

Bilde 18: Maling på grunnmur utvendig. (DS2 P11)

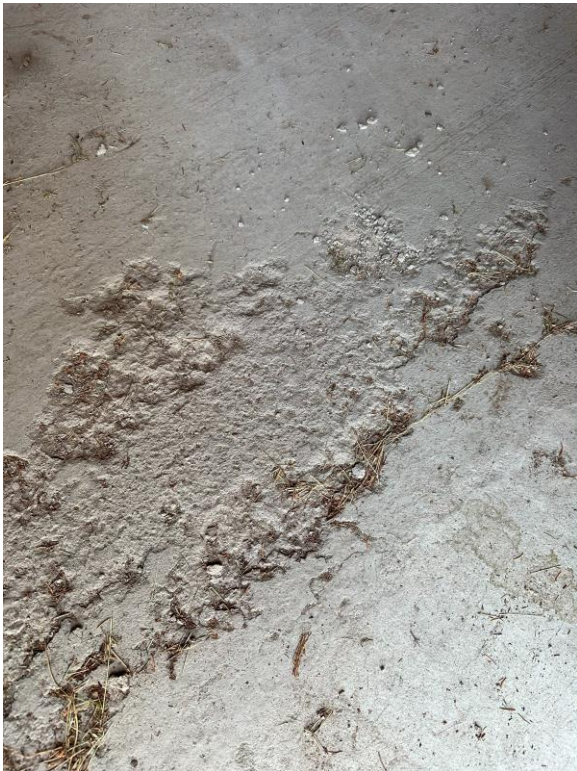
| Sted (pr.nr) | Materiale | Omfang/ mengde | Bilde | Farlig avfall |
|---|---|---|---|---|
| Garasje gulv (DS2 P12) | Betong | Ca. 8 m <sup>3</sup> | 19 | NEI |

Bilde 19: Betonggulv i garasje. (DS2 P12)

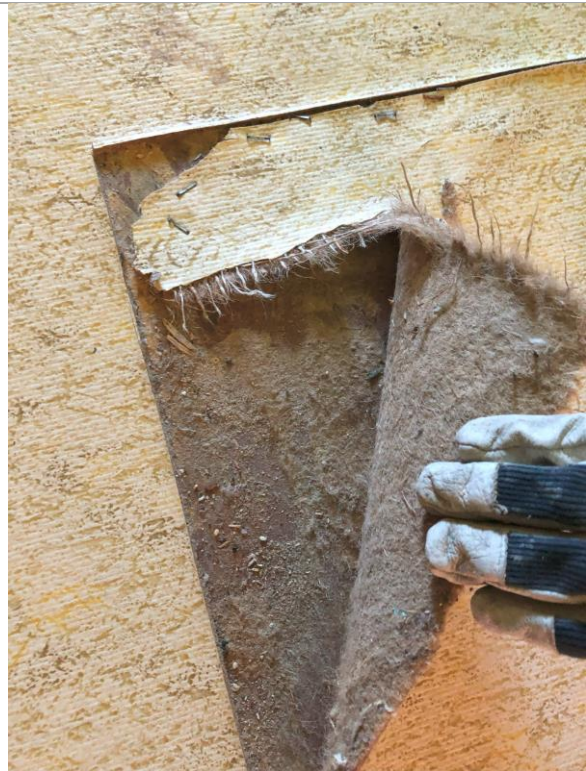
| Sted (pr.nr) | Materiale | Omfang/ mengde | Bilde | Farlig avfall |
|---|---|---|---|---|
| Trapp, gang og soverom, 2. etasje (DS2 P3) | Linoleum | Ca. 36 kvm | 20 | NEI |

Bilde 20: Linoleum i trapp og 2. etasje. (DS2 P3)

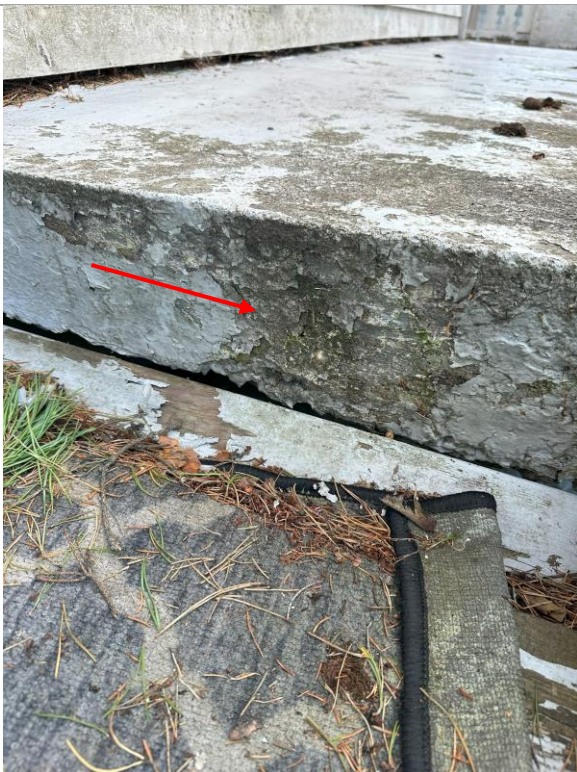
| ID | Sted/materiale | Asbest | Ftalater | PCB | Metaller | Cr (VI) | Klorparafiner | Anmerkning funnet forurensning: |
|---|---|---|---|---|---|---|---|---|
| DS2 P13 | Veranda ute, hvit maling | | | X | X | | | Bly: 83 mg/kg<br>Kadmium: 4,9 mg/kg |

| Sted (pr.nr) | Materiale | Omfang/ mengde | Bilde | Farlig avfall |
|---|---|---|---|---|
| Veranda ute, DS2 P13 | Hvit maling | Ca. 10 kvm veggareal | 21 | NEI |

Bilde 21: Maling på veranda i betong ute. (DS2 P13)

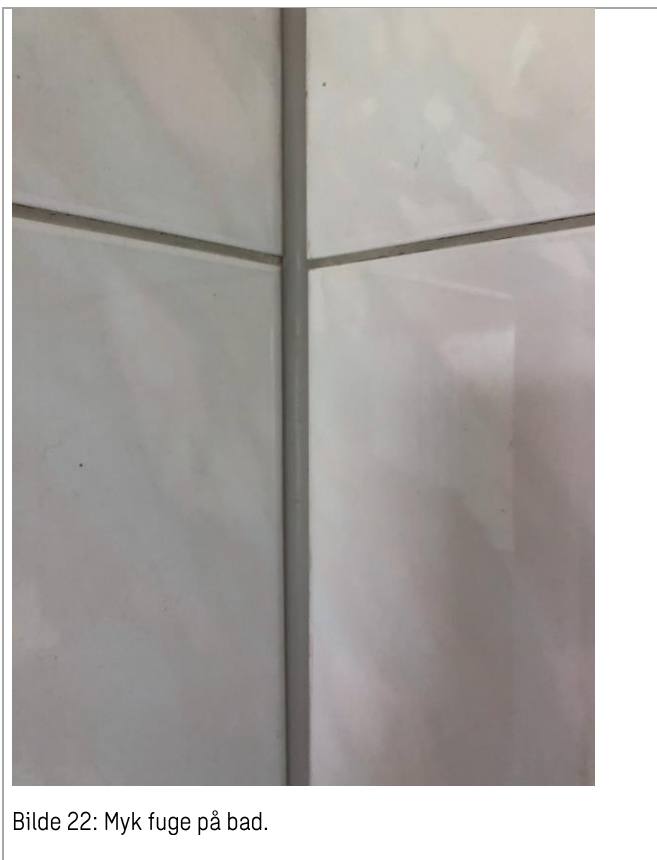
Bilde 22: Myk fuge på bad.

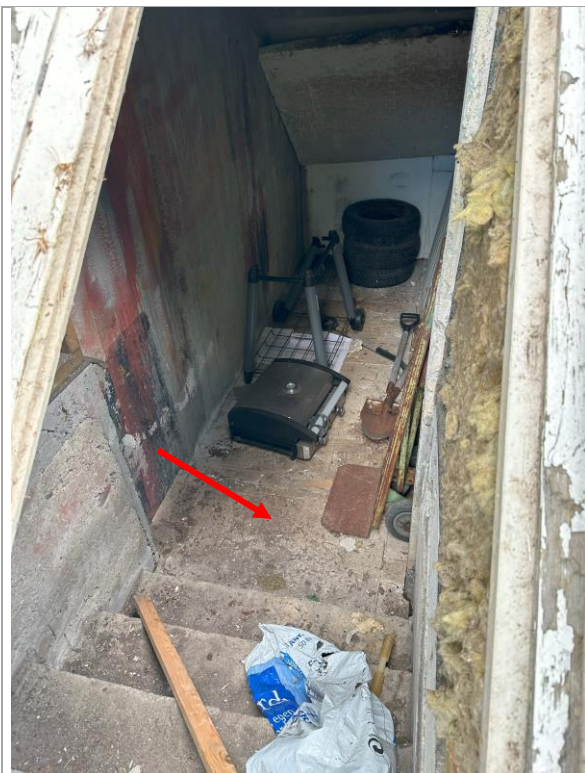
Bilde 23: EPS plater på gulv i utvendig bod.

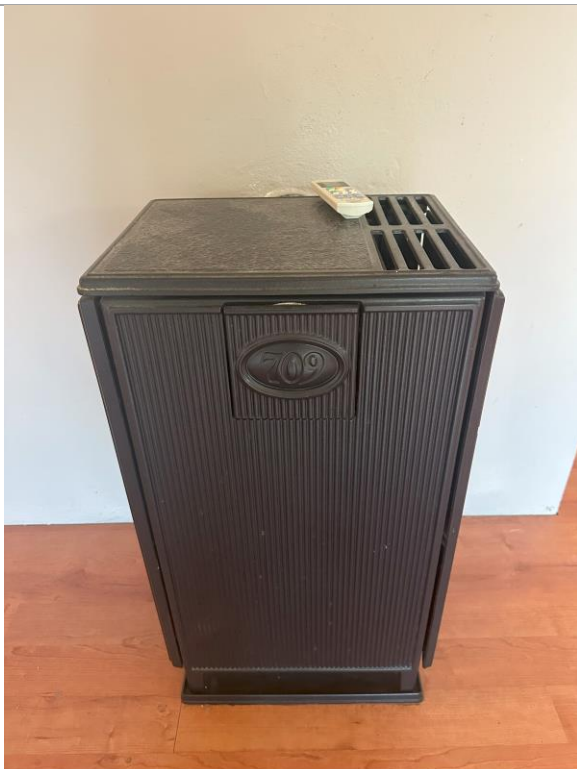
Bilde 24: Parafinovn i stue.

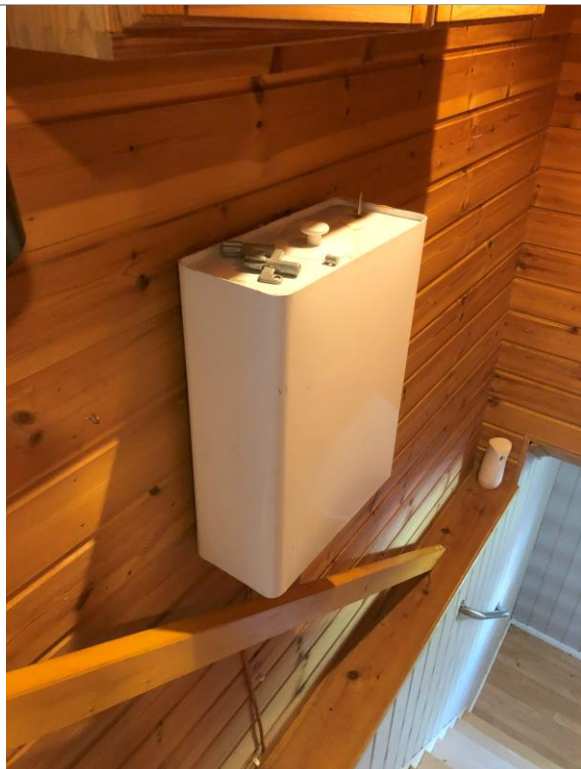
Bilde 25: Parafintank

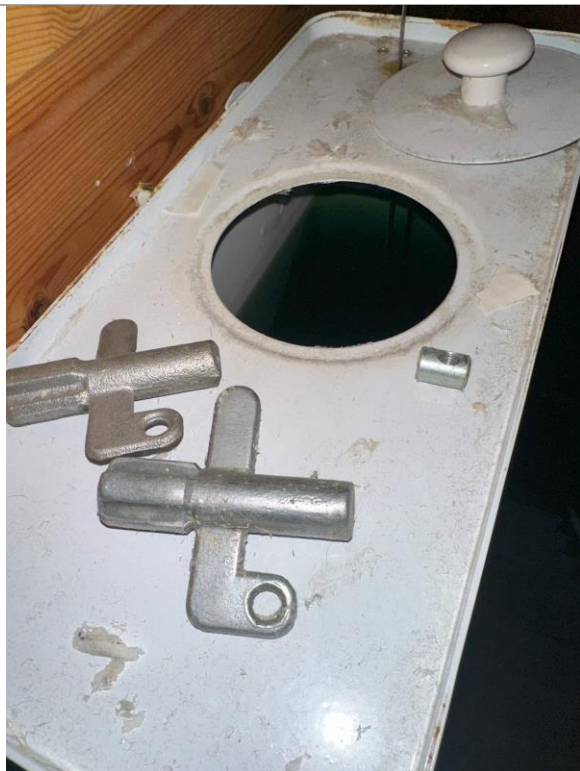
Bilde 26: Parafintank med parafinolje.

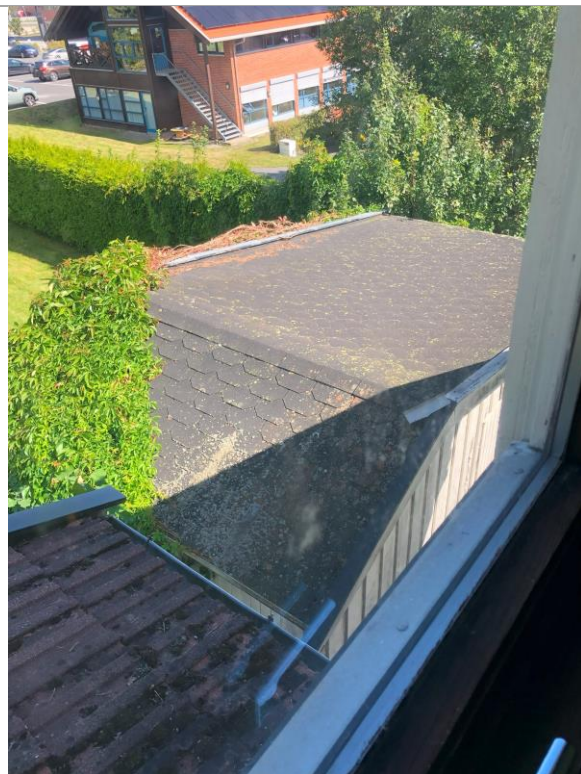
Bilde 27: Takpapp på garasje 1.

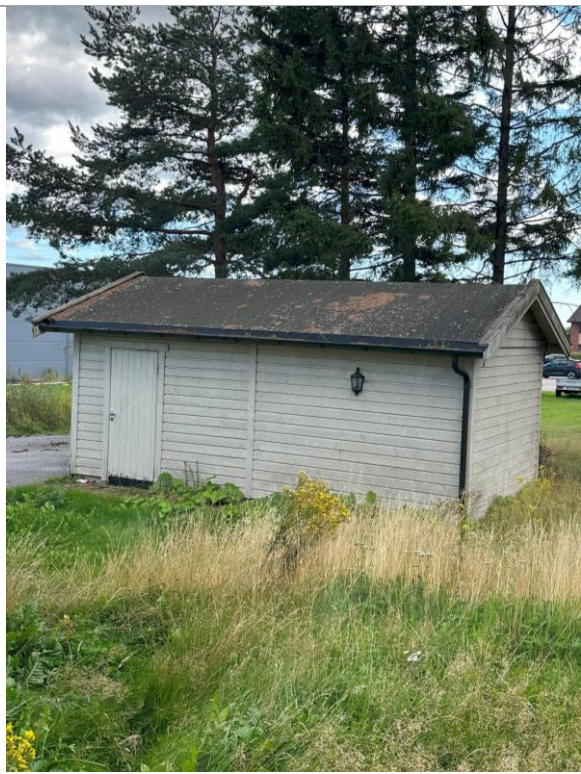
Bilde 28: Takpapp garasje 2.

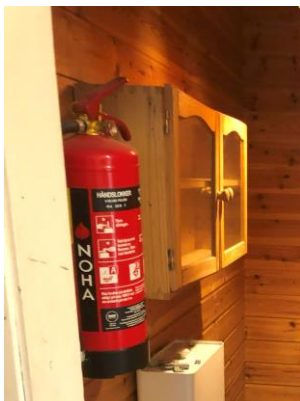
Bilde 29: Pulverapparat.

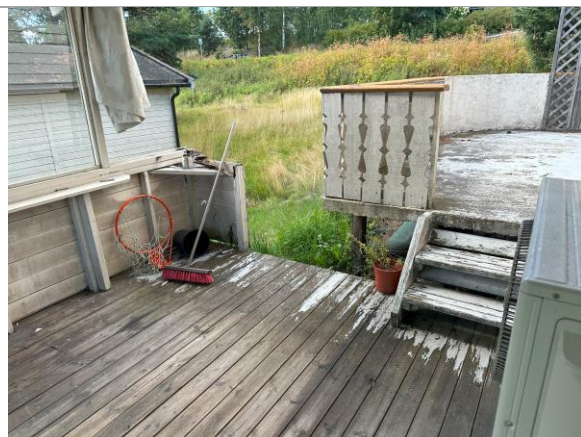
Bilde 30: Trykkimpregnert veranda.

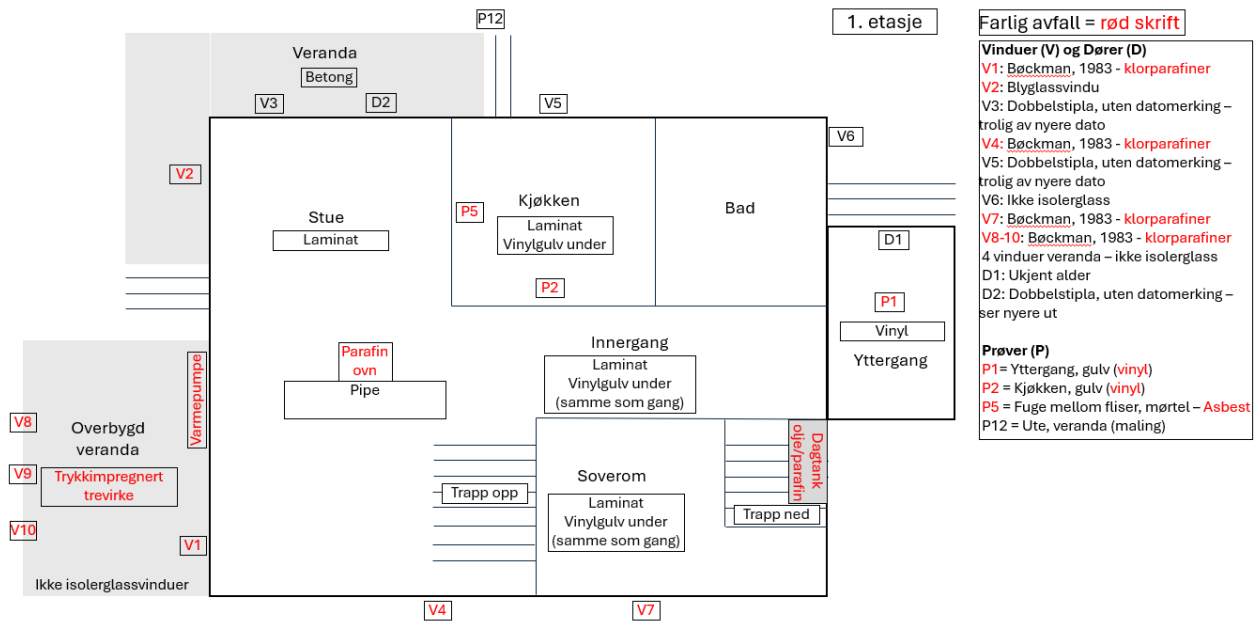
Figur A1: Oversikt over prøvepunkter og markering av farlig avfall i 1. etasje av bolighus. Farlig avfall er markert med rød skrift. Figuren angir ikke korrekte størrelsesforhold. EE-avfall er ikke markert på tegningen. Kilde: Sweco

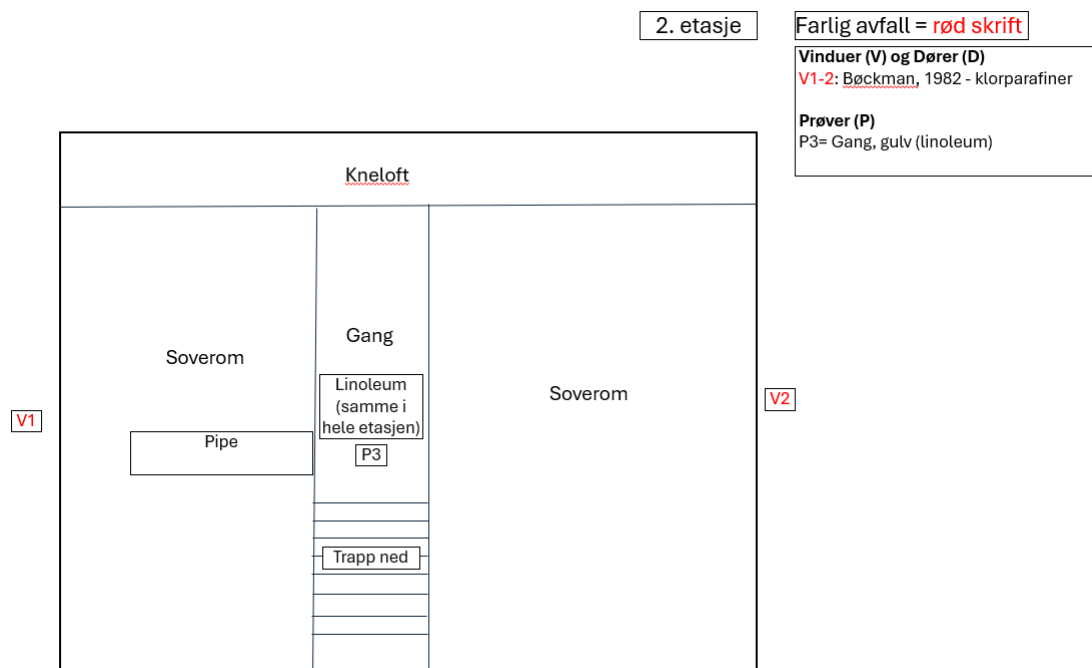
Figur A2: Oversikt over prøvepunkter og markering av farlig avfall i 2. etasje av bolighus. Farlig avfall er markert med rød skrift. Figuren angir ikke korrekte størrelsesforhold. EE-avfall er ikke markert på tegningen. Kilde: Sweco

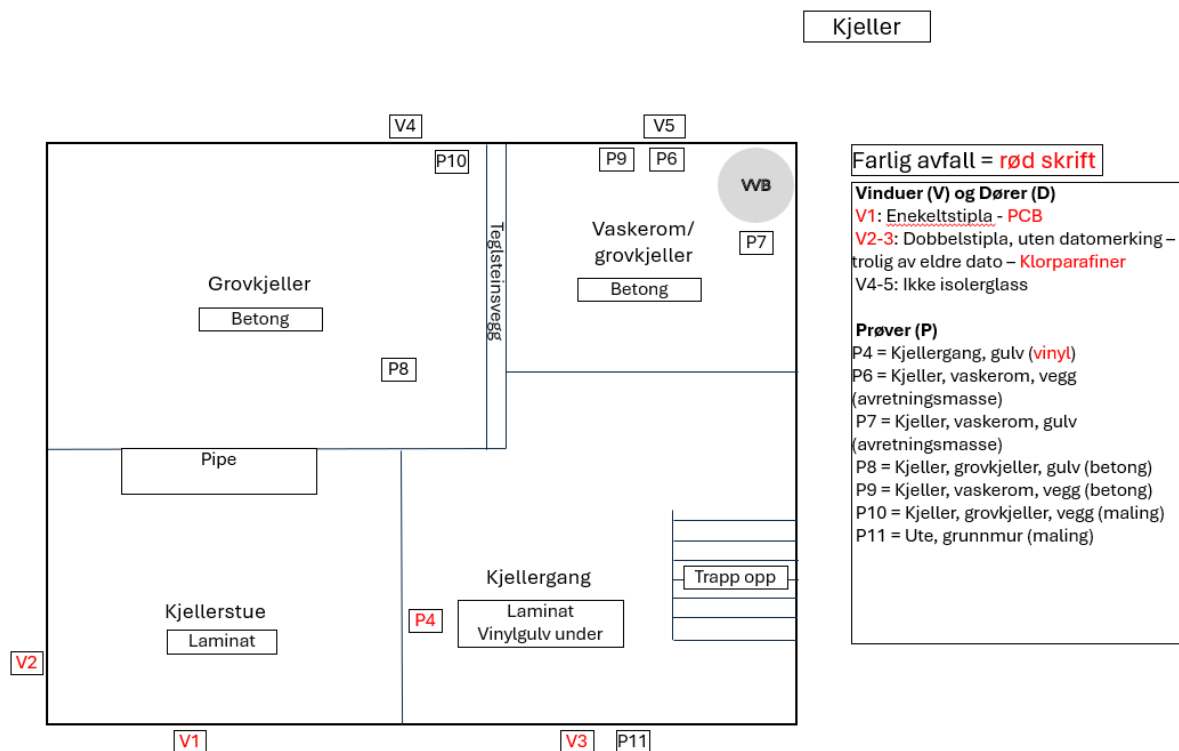
Figur A3: Oversikt over prøvepunkter og markering av farlig avfall i kjeller av bolighus. Farlig avfall er markert med rød skrift. Figuren angir ikke korrekte størrelsesforhold. EE-avfall er ikke markert på tegningen. Kilde: Sweco
