# Miljøkartleggingsrapport

Fv.109

Rolvsøyveien 248, Fredrikstad

Februar, 2026

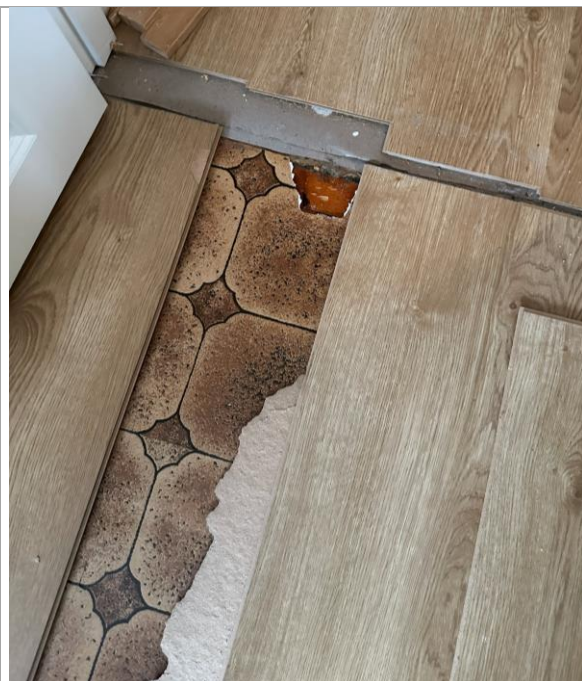
| Sted (pr.nr) | Materiale | Omfang/ mengde | Bilde | Farlig avfall |
|---|---|---|---|---|
| P1 Kjøkken, 2. etg. | Vinylgulv | Ca. 8 m <sup>2</sup> | 7 | Nei |

Bilde 7: Vinylgulv under laminat på kjøkken i 2. etg. P1 – asbest ikke påvist.

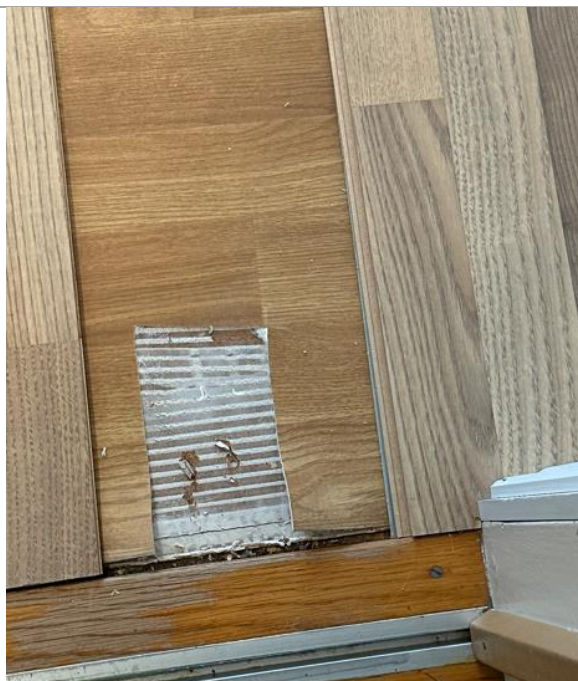
| Sted (pr.nr) | Materiale | Omfang/ mengde | Bilde | Farlig avfall |
|---|---|---|---|---|
| P2 Soverom 2. etg. | Vinylgulv | Ca. 20 m <sup>2</sup> | 8 | Nei |

Bilde 8: Brunt vinylgulv under laminat på soverom/stue i 2. etg. P2 – asbest ikke påvist.

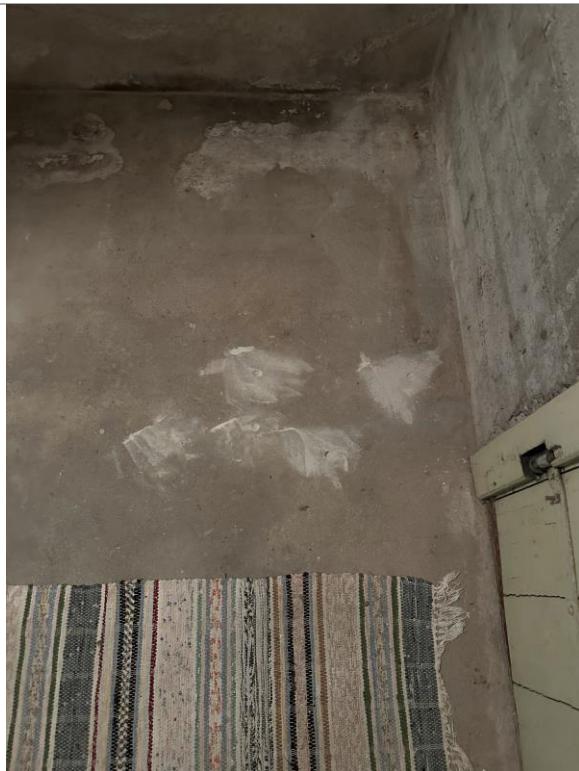
| Sted (pr.nr) | Materiale | Omfang/ mengde | Bilde | Farlig avfall |
|---|---|---|---|---|
| P3 Kjellergulv | Betong | Ca. 100 m <sup>2</sup> gulvareal | 9 | Nei |

Bilde 9: P3 - Betonggulv kjeller – opprinnelig bolighus.

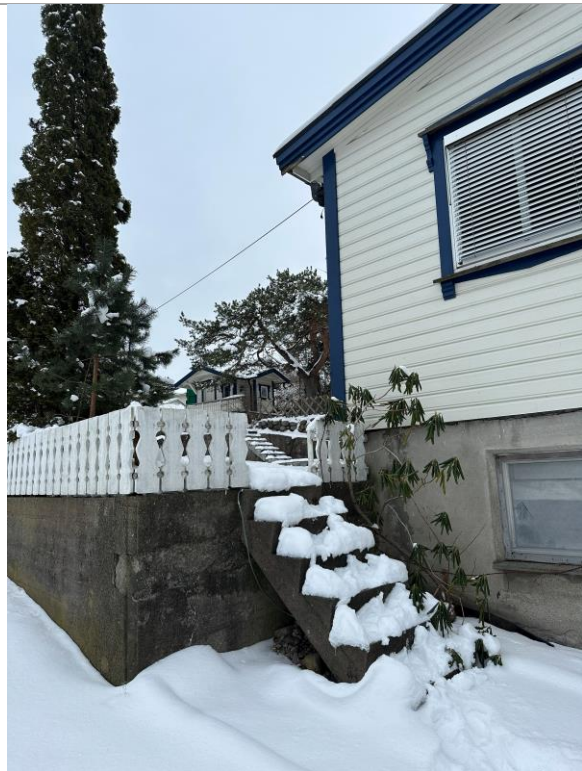
| Sted (pr.nr) | Materiale | Omfang/ mengde | Bilde | Farlig avfall |
|---|---|---|---|---|
| P5 Veranda | Betong | Ca. 20 m <sup>2</sup> veranda + trapp | 10 | Nei |
| P6 Veranda | Murpuss | Ca. 20 m <sup>2</sup> veranda + trapp | 10 | Nei |

Bilde 10: Veranda og trapp i betong (P5) med murpuss (P6).

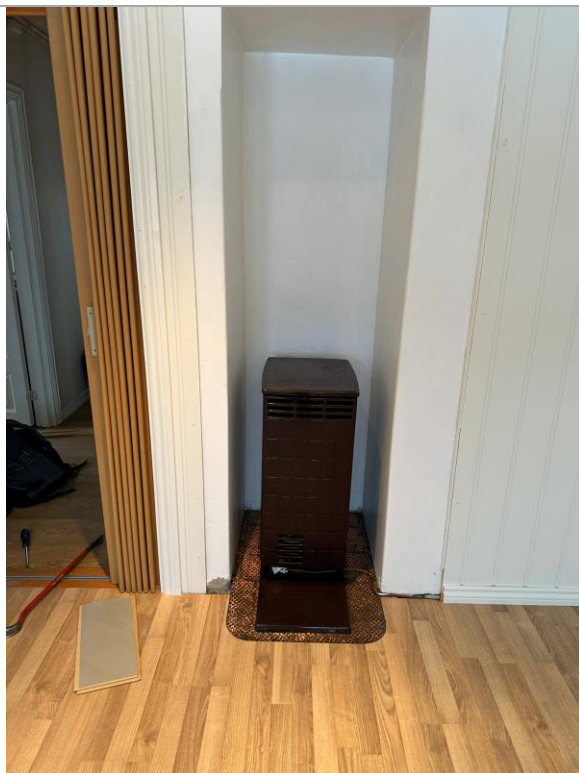
Boligen har vedovn i metall i stua i første etasje. Denne kan leveres til metallgjenvinning. Det er registrert en parafinovn i metall i 2. etg. Denne kan inneholde parafinrester som er farlig avfall.

Bilde 11: Parafinovn i stue i 2. etg.

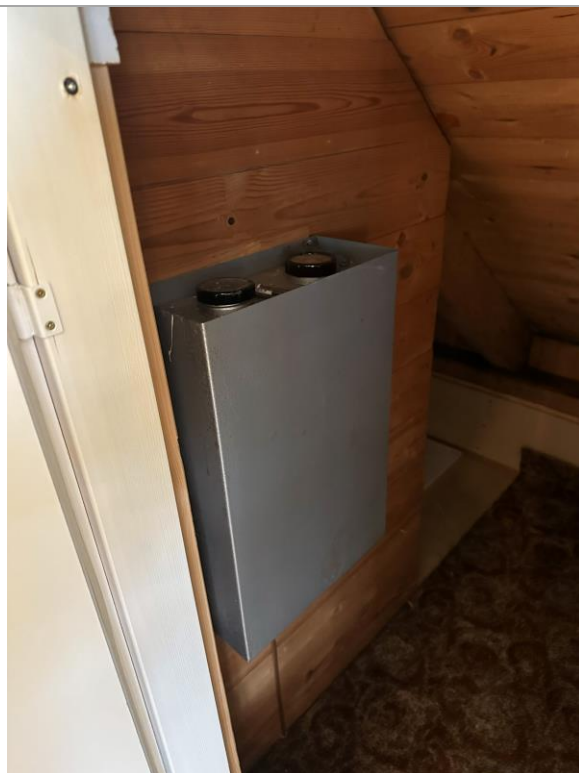
Bilde 12: Dagtank i lagringsrom i stue i 2. etg.

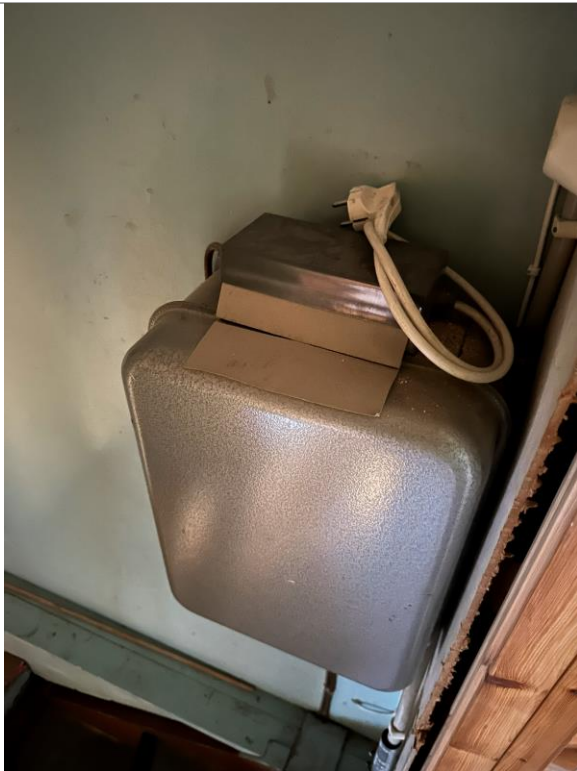
Bilde 13: Dagtank i trapp ned til kjeller.

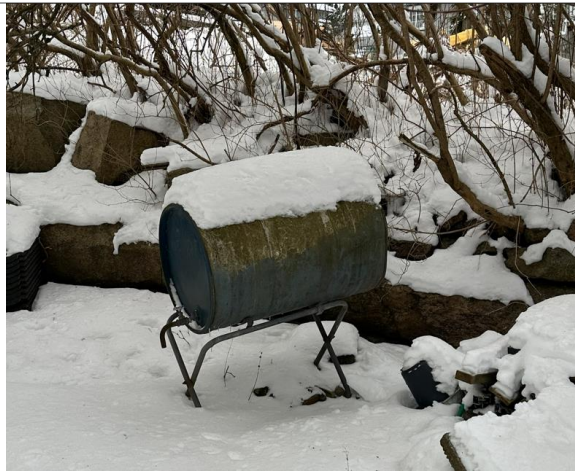
| Sted (pr.nr) | Materiale | Omfang/ mengde | Bilde | Farlig avfall |
|---|---|---|---|---|
| Oljefat - uteområde | Parafin | Ukjent – kan inneholde rester av olje | 14 | Ja |

Bilde 14: Oljefat utendørs – kan inneholde rester av parafinolje.

Beholdere/tanker med olje må ivaretas på en måte som forebygger og forhindrer forurensning. Dette gjelder også rør som inneholder olje; disse må tømmes på forsvarlig vis før selve røret håndteres som metallskrap. Dørlukkere skal behandles slik at lekkasjer unngås.

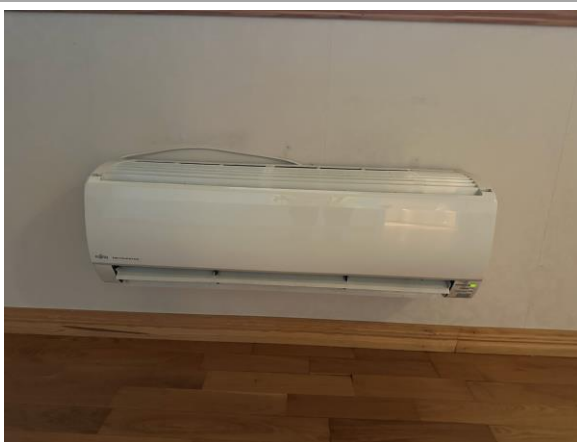
Bilde 15: Varmepumpe, stue 1. etasje.

Kjøleanlegg skal tømmes av godkjent firma for å unngå lekkasje av syntetiske kuldemedier som er til skade for det globale miljøet (nedbryting av ozonlaget, global oppvarming) og til fare for nærmiljøet ved høye konsentrasjoner. Når dette er utført, kan anlegget defineres som EE-avfall og skrapmetall/restavfall. Elementer isolert med polyuretan demonteres hele og leveres til godkjent mottak. Skader på elementene må unngås. Elementer som dokumenteres å ha lavere innhold av KFK/HKFK enn grenseverdien for farlig avfall kan håndteres som restavfall. Gass i trykkbeholdere skal leveres i henhold til riktig EAL kode.

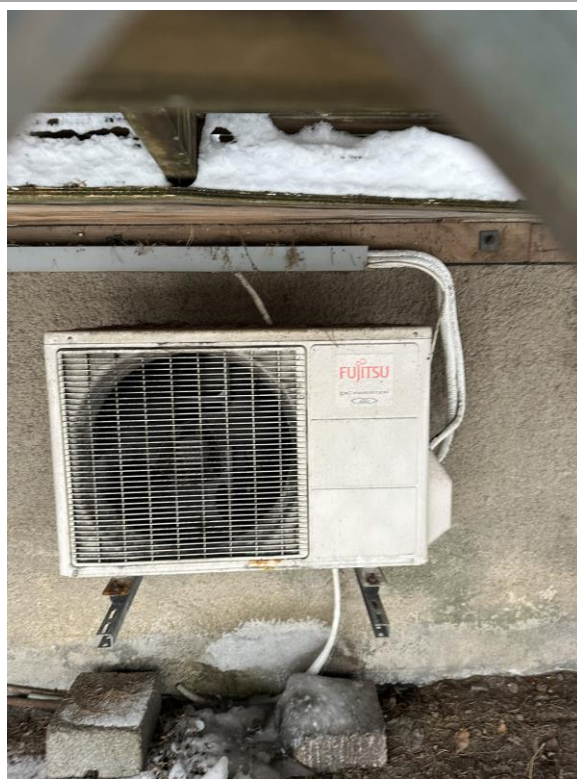
Bilde 16: Varmepumpe, utedel.

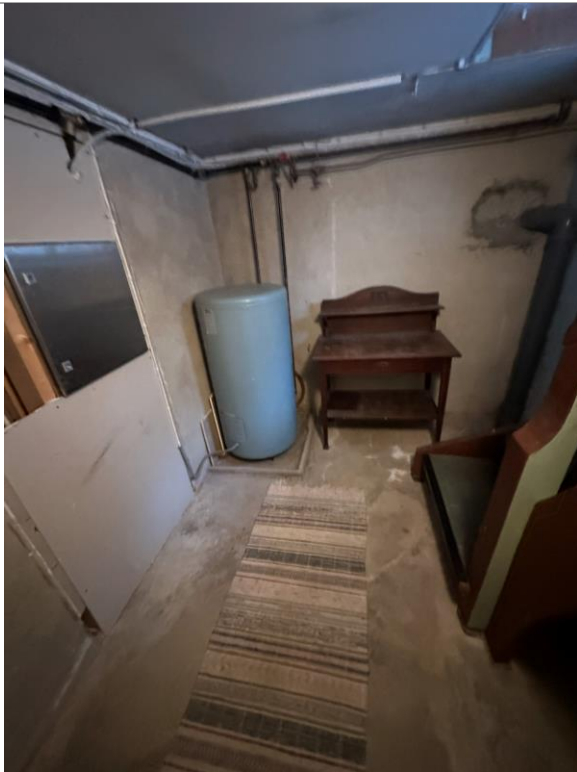
Bilde 18: Eldre varmtvannsbereder i kjeller.

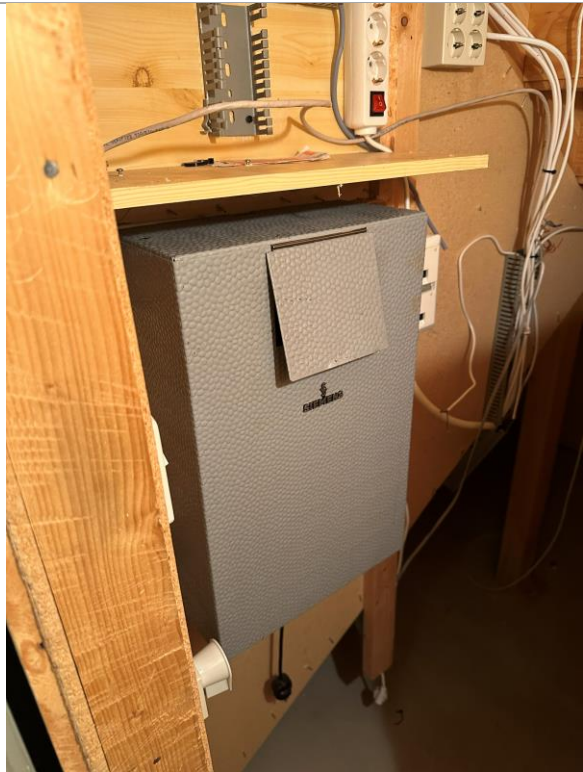
Bilde 19: Eldre sikringsskap under trapp i kjeller.

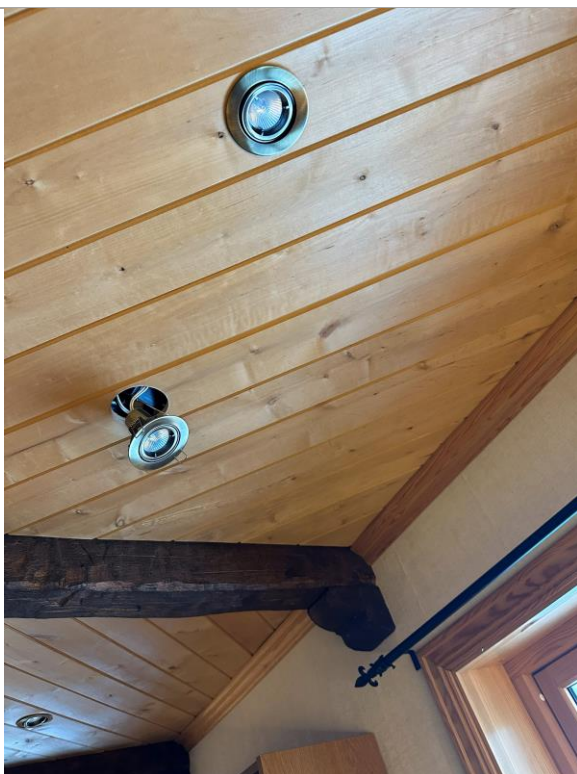
Bilde 20: Boligen har et stort antall spotter.

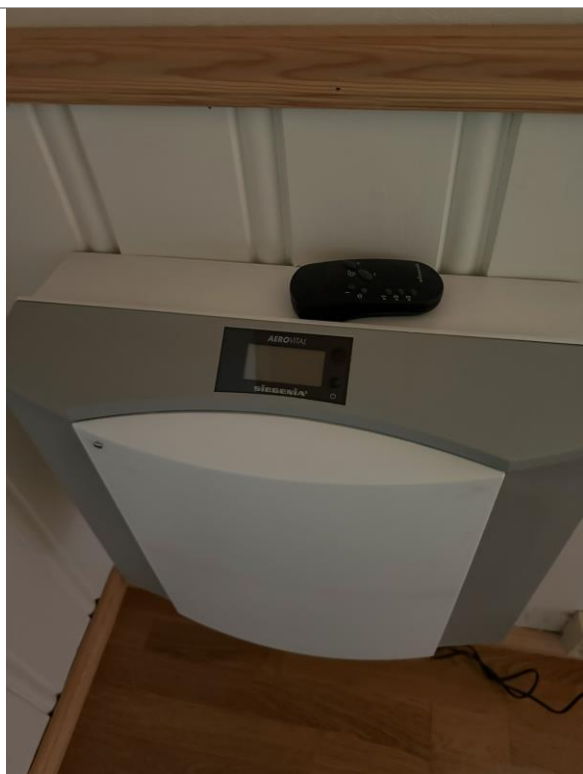
Bilde 21: Luftrensers i stue i 1. etg.
