| Oppdrag: Hovedinspeksjon av berg og bergsikring i Trældalstunnelen 2025 | | | | |
| Planfase: Vedlikehold | Vegnr: EV10 | | Dok-nr.: 10265286-01-RIGberg-RAP-027 | |

# HOVEDINSPEKSJON AV BERG OG BERGSIKING I TUNNEL 2025

## EV10 TRÆLDALSTUNNELEN

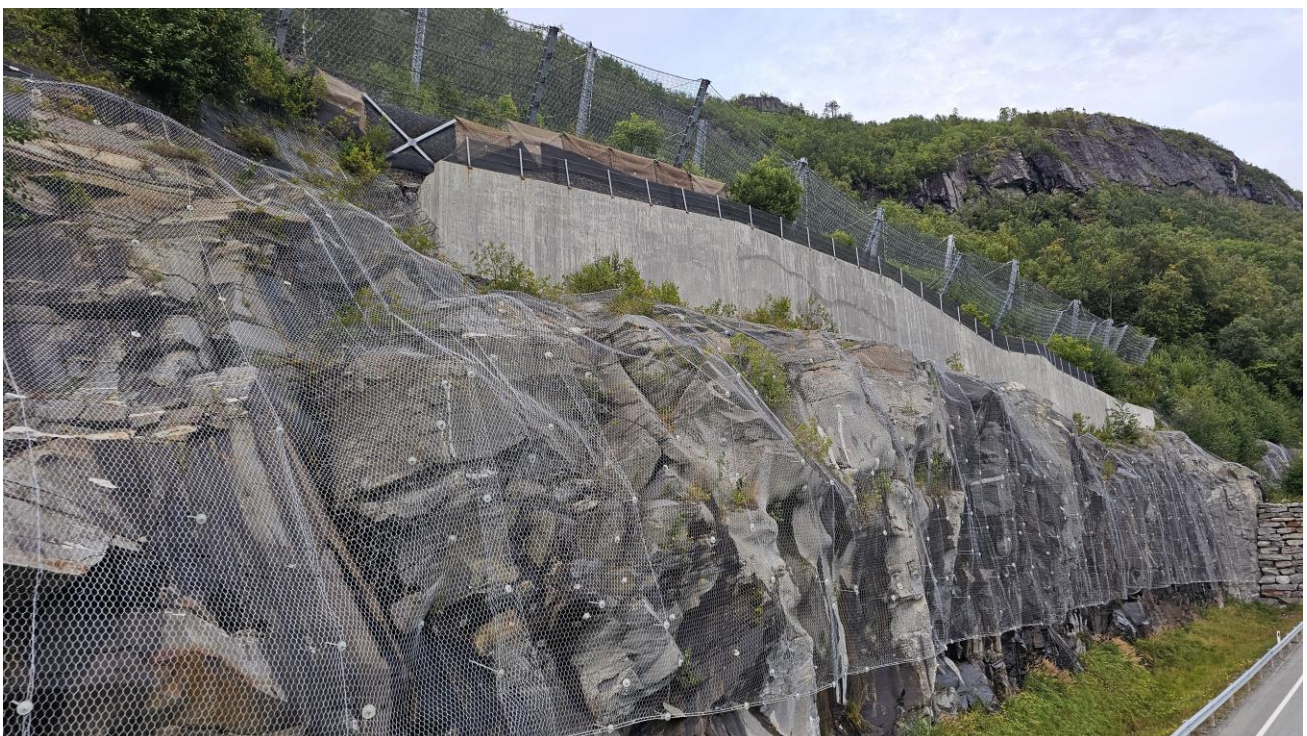
| Profil | Stabilitetsproblem/skade | Tiltak | Prioritering | Mengde | Foto nr. |
|---|---|---|---|---|---|
| Forskjæring vest | Vegetasjon | Rensk av vegetasjon | 2 | 15 stk | 2 |

Foto 2. Forskjæring vest. Eksisterende busker og trær langs betongmur fjernes.

| Prosess ihht. Håndbok R761 /eventuelt spesiell beskrivelse | Type sikring ihht. Håndbok R761 Evt. spesiell beskrivelse | Mengde | Kommentar |
|---|---|---|---|
| 21.23 | Vegetasjonsrydding: Felling og fjerning av enkelt-trær | 15 stk | Gjelder små trær og busker langs betongmur i forskjæring vest. Mengde er omtrentlig. |

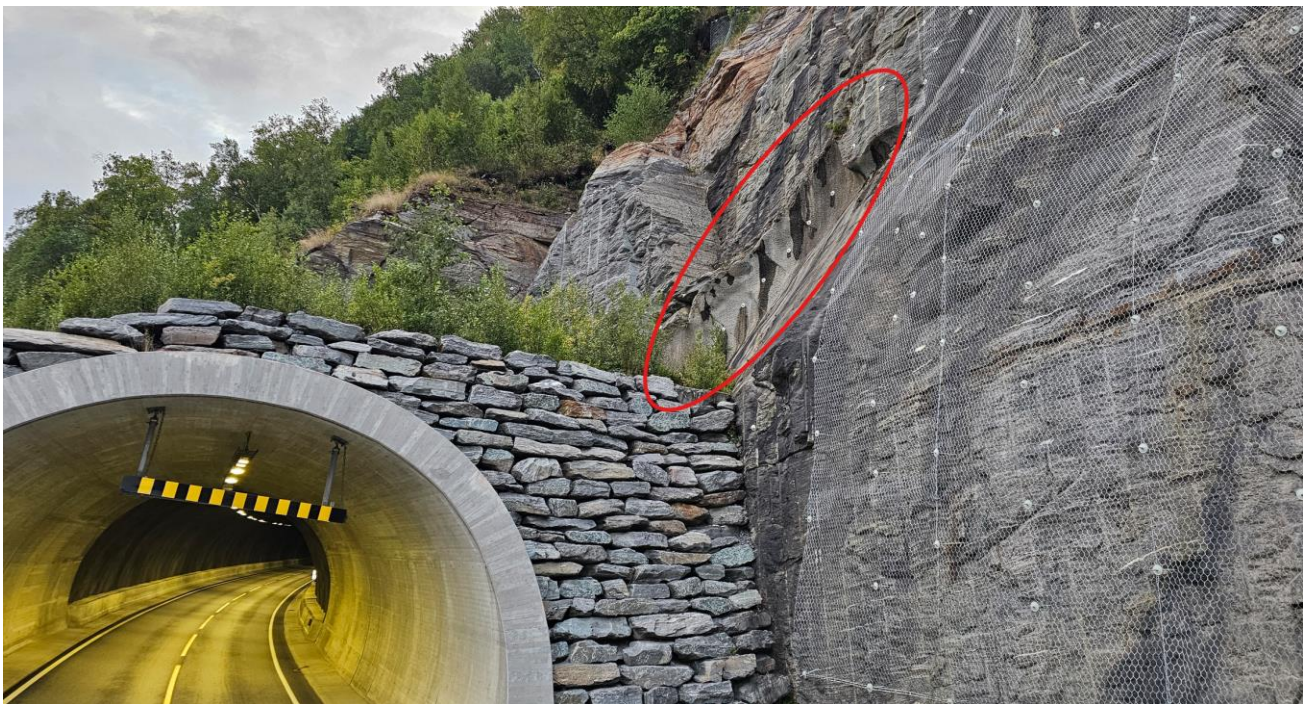
Foto 4. Forskjæring øst. Markert i rødt omriss er sprøytebetong boltet med 1 rad bolter med c/c 1 m.

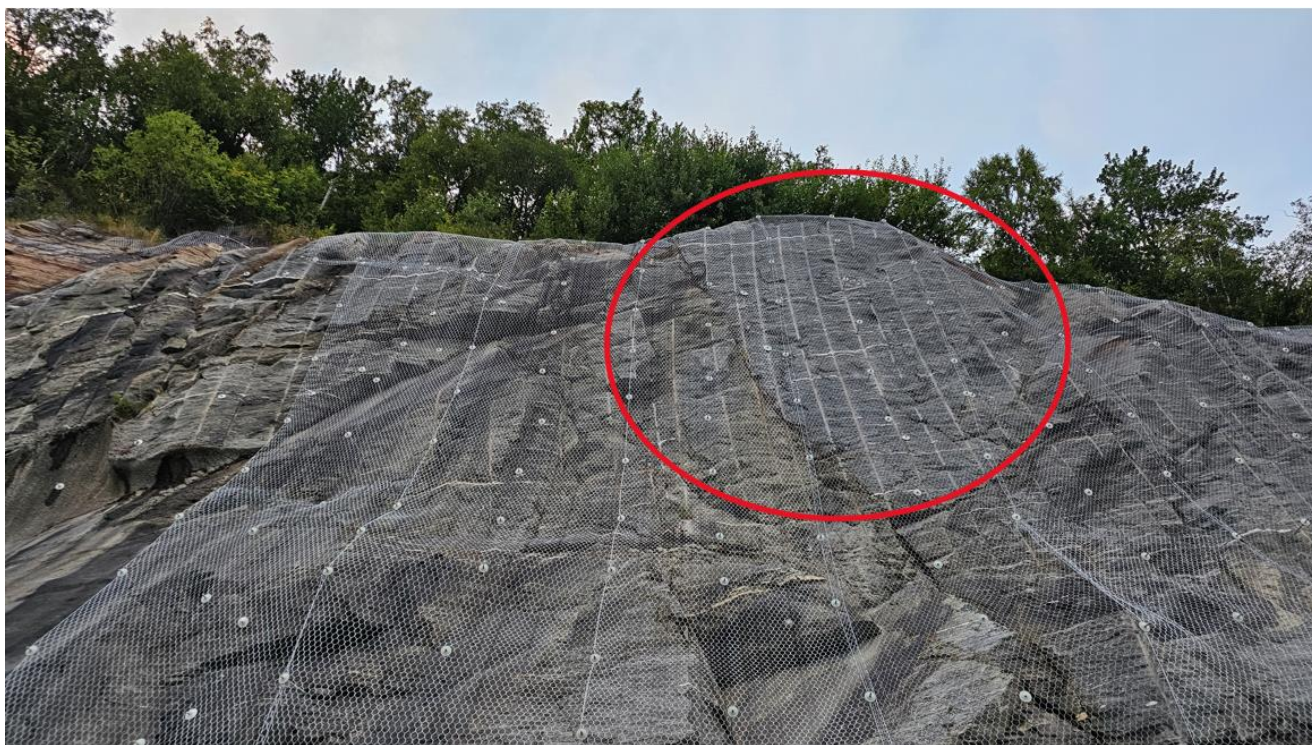
| Profil | Stabilitetsproblem/skade | Tiltak | Prioritering | Mengde | Foto nr. |
|---|---|---|---|---|---|
| Forskjæring øst | Mulig avløst blokk | Spesialinspeksjon | 2 | | 5 |

Foto 5. Potensielt avløst kile i forskjæring øst. Det må vurderes nærmere om eksisterende sikring er tilstrekkelig.

Det er vurdert å være behov for spesialinspeksjon av avløst blokk i forskjæring øst. Denne er vist i foto 5 i vedlegg 1. Hensikten med spesialinspeksjonen vil være å avgjøre om eksisterende bergsikring er tilstrekkelig.

Det blir anbefalt en spesialinspeksjon for å vurdere om eksisterende sikring er tilstrekkelig for blokken som ble identifisert i forskjæring øst. Neste geologiske hovedinspeksjon anbefales å utføres om 8 år, se vedlegg 3.

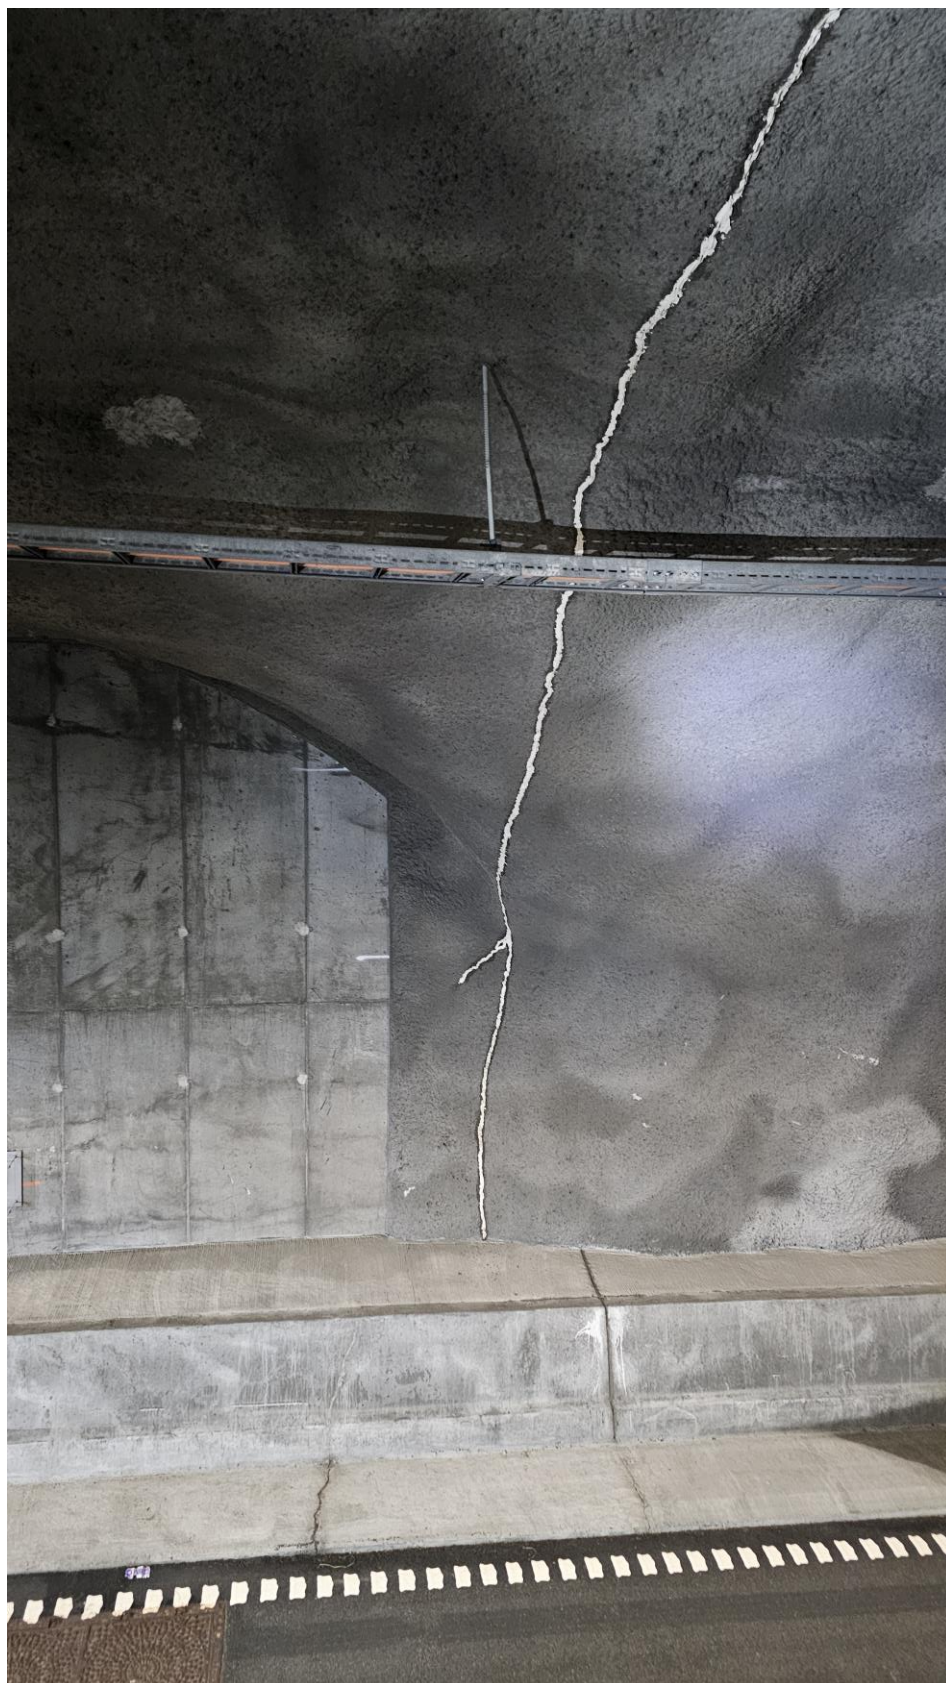
Foto 6. Pel 815. Eksempel på sprekk i brannsikret PE-skum som er fuget etter anvisning fra hovedinspeksjon i 2020.

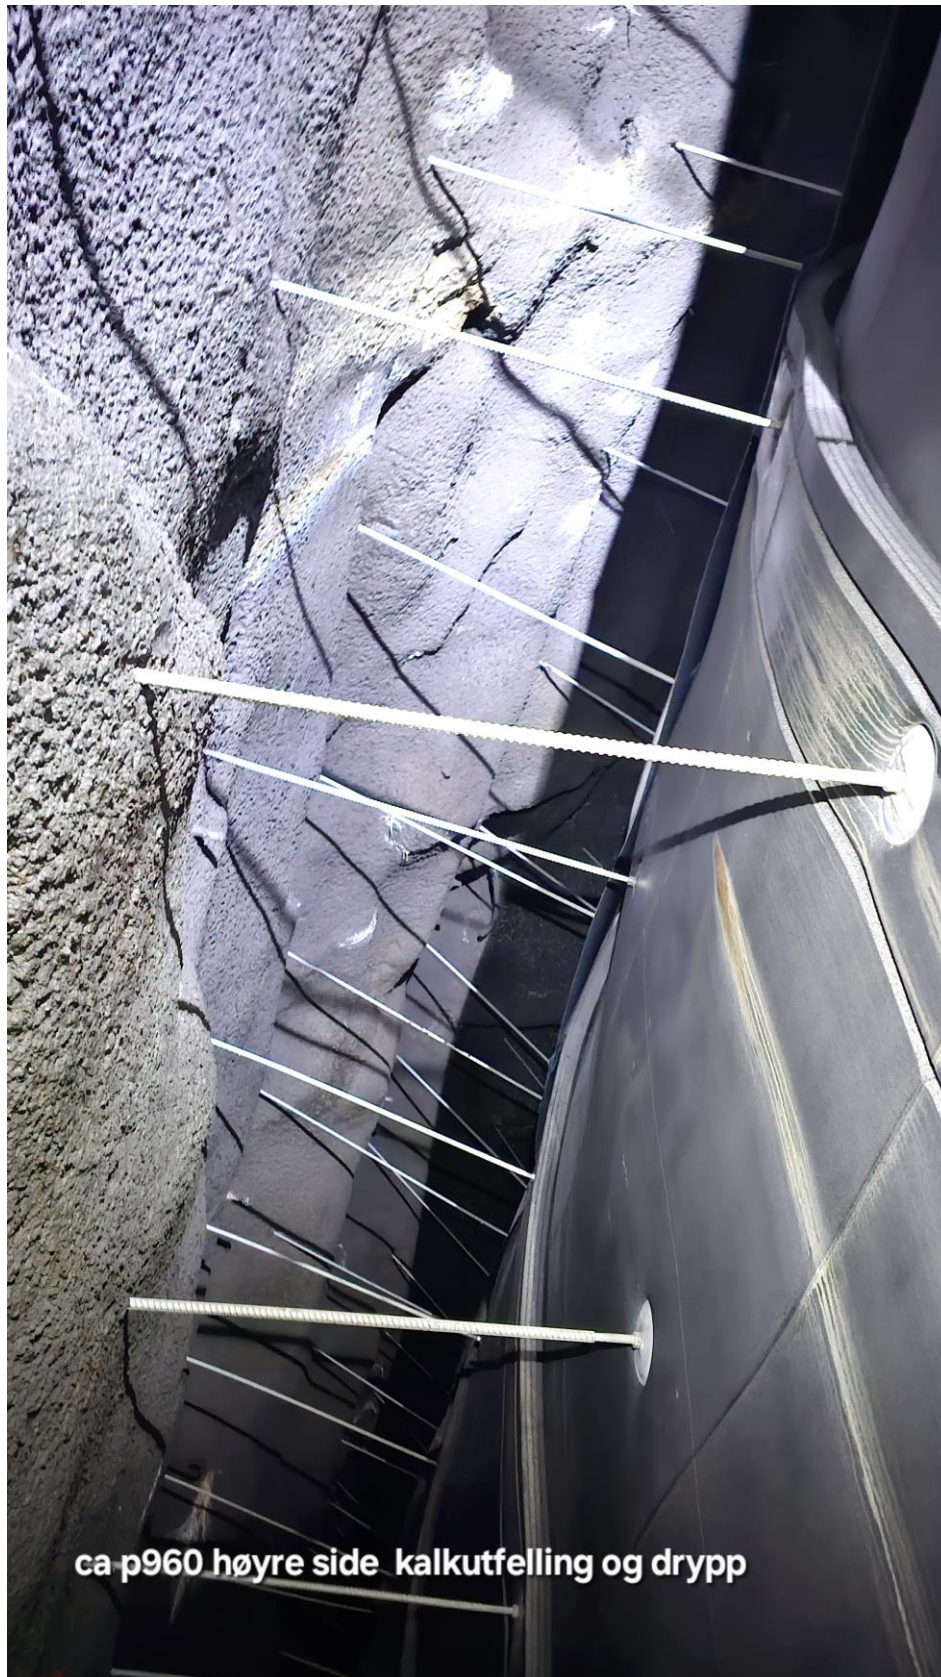
Der det var mulig å gå bak hvelv, ble det observert fukt, sporadiske lekkasjer, samt noe kalkutfelling og drypp. Tilstanden på den fiberarmerte sprøytebetongen var god i dette området.

Foto 7. Pel 960 bak hvelv høyre side. Eksempel på kalkutfelling og drypp.

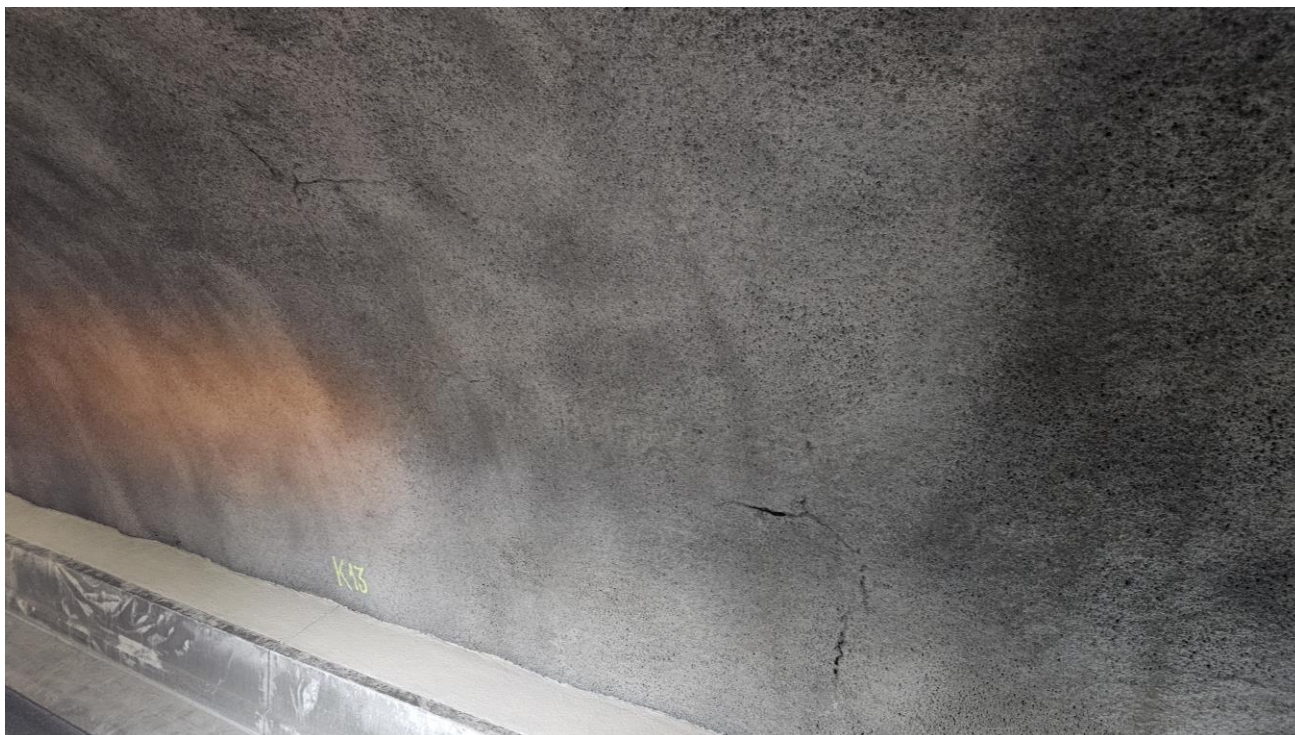
Det ble observert flere riss som var fuget igjen. Ved pel 1041 ble det registrert to riss i sprøytebetong (brannsikring), ett i vegg og ett i vederlag (bilde 7). Disse rissene må følges opp ved neste inspeksjon. Dersom det er utvikling i utstrekning på rissene, er det nødvendig å fjerne PE skum ved lokasjonen og utføre rensk bak. Tilstanden på vann- og frostsikring er ellers god.

| Profil | Stabilitetsproblem/skade | Tiltak | Prioritering | Mengde | Foto nr. |
|---|---|---|---|---|---|
| 1041, v.side | Riss i sprøytebetong | Følges opp ved neste hovedinspeksjon | 3 | | 8 |

Foto 8. Pel 1041. To stk. mindre riss i brannsikret PE-skum som anbefales å følges opp for eventuell utvikling ved neste inspeksjon.

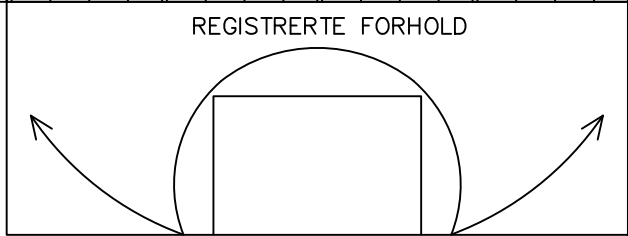
Notater: Pel 977: Fuget sprekk.
