# SJEKKLISTE FOR TILFLUKTSROM TYPE 1976

Breigata 9, Oslo

| Ordrenummer: | 116389 |

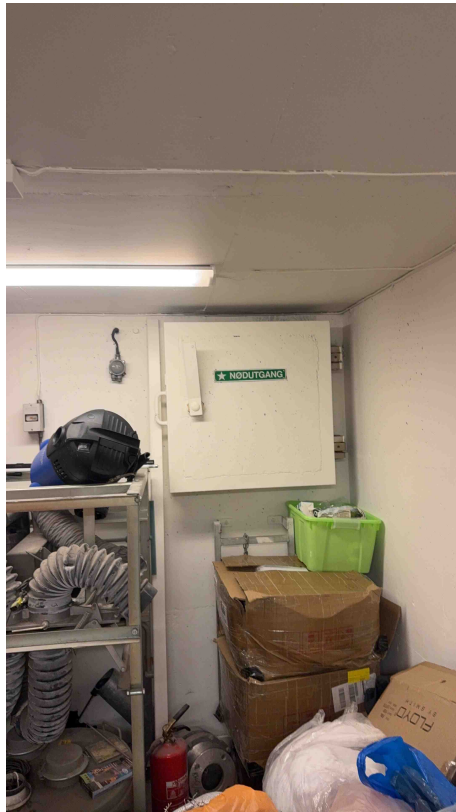
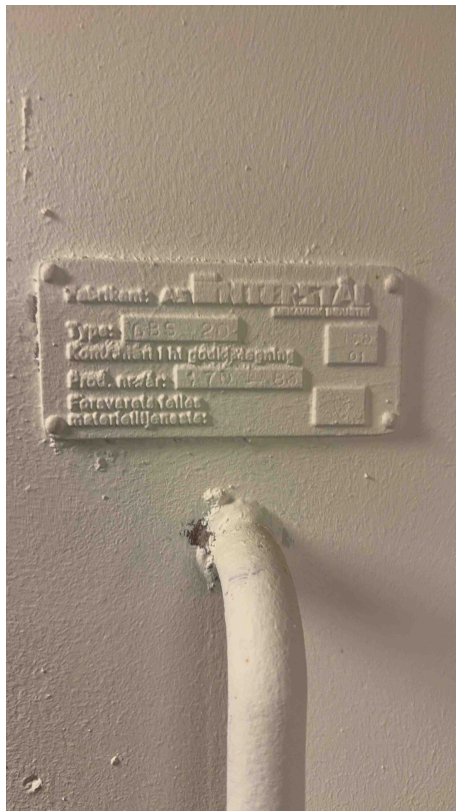
Spørsmål: Nødutganger

| Nødutganger | | 2 | <Kommentar> |

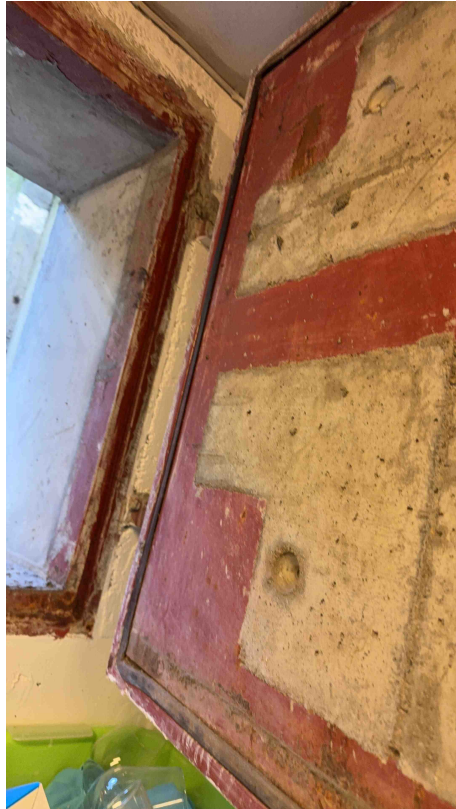
| Nødutganger | | 2 | <Kommentar> |
|---|--|---|---|
| Pakninger dører og luker oppbevares i talkum i særskilte esker | | 1 | Helg og fin pakning, men den trenger en rens og impregnering. Årlig vedlikehold anbefales |

Skjema: "SJEKKLISTE FOR TILFLUKTSROM TYPE 1976 2026: Breigata 9, Oslo"  
Spørsmål: Pakninger dører og luker oppbevares i talkum i særskilte esker  
Beskrivelse: Pakning ok, men trenger å renses, Filnavn: img\_0001.jpg

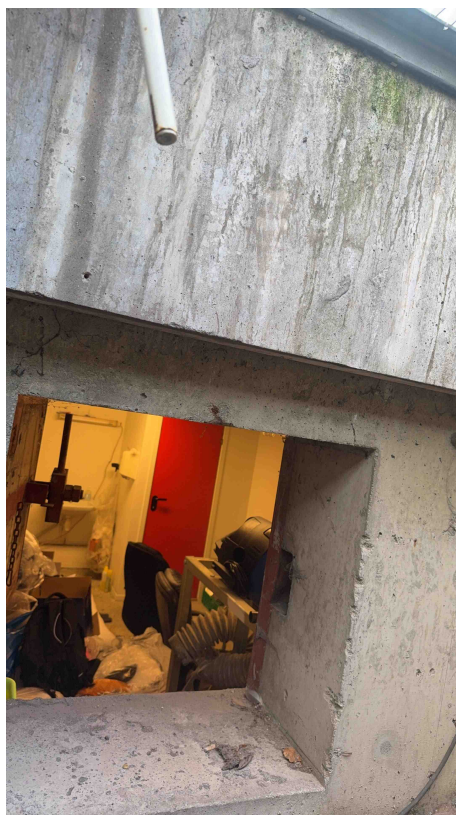
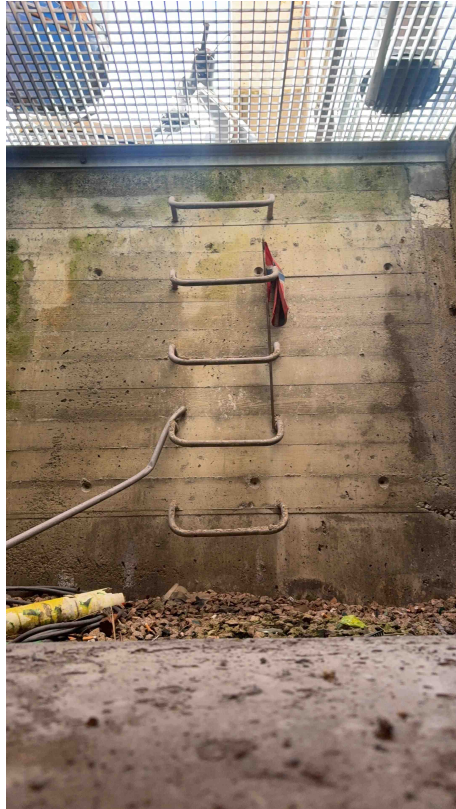
| Nødutganger | | 2 | <Kommentar> |
|---|--|---|---|
| Merking på begge sider | | 2 | Mangler merking på utsiden |

Skjema: "SJEKKLISTE FOR TILFLUKTSROM TYPE 1976 2026: Breigata 9, Oslo"  
Spørsmål: Merking på begge sider  
Beskrivelse: , Filnavn: img\_0001.jpg

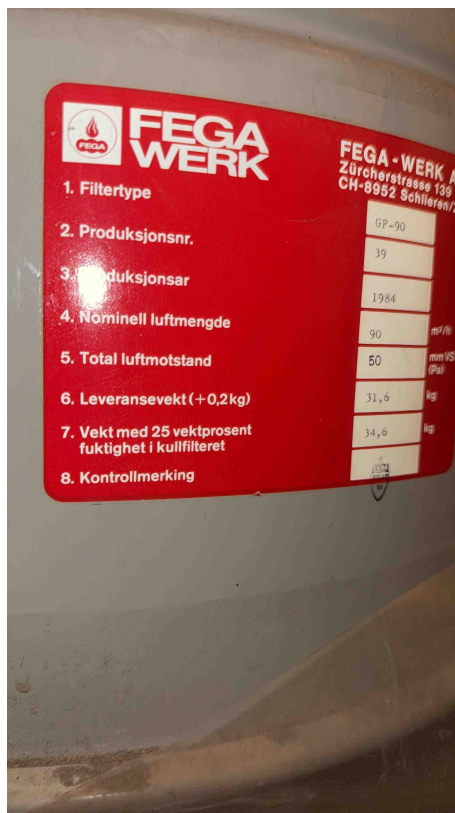
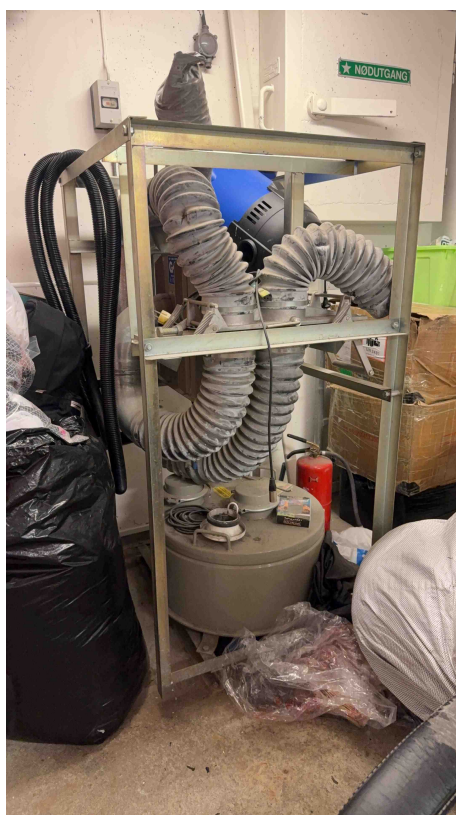
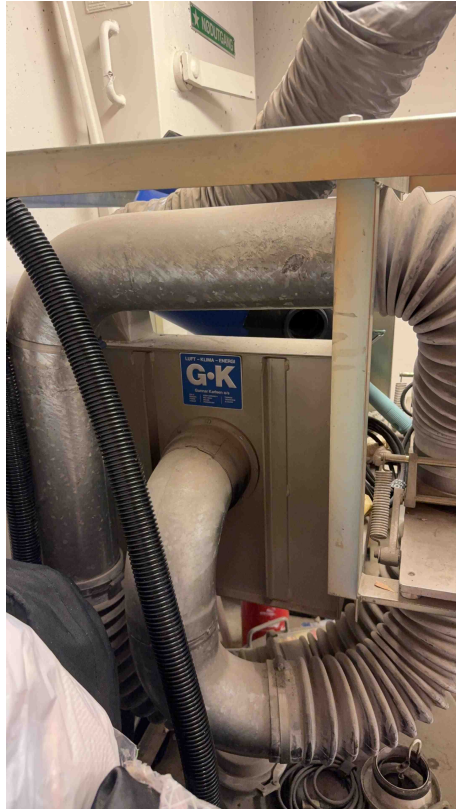
Spørsmål: Antall og type aggregater

| Ventilasjonsanlegg | | <Kommentar> | |
|---|--|---|---|
| Antall og type aggregater | | 3 | 1 stk filteraggregat- må byttes pga alder(se bilde) |
| Gasstette ventiler før og etter filtre | | | Hele anlegget er demontert, men det er urelevant, siden det uansett må byttes ut |

| Ventilasjonsanlegg | | <Kommentar> | |
|---|--|---|---|
| Luftmengdemålere | | | Må eventuelt byttes ved installering av nytt aggregat |

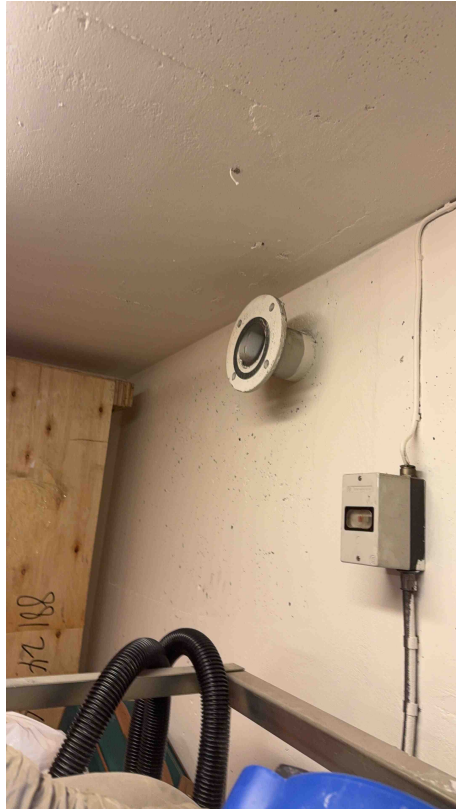
| Ventilasjonsanlegg | | <Kommentar> | |
|---|--|---|---|
| Drenering / avtappings-plugg | | | Det skal være en dreneringsplugg på luftinntaket. Sjokkventil tilstedet, men er ikke montert. Dreneringsplugg kan monteres på denne |

Beskrivelse: Sjøkkventil fjernet fra luftinntak, Filnavn: img\_0001.jpg

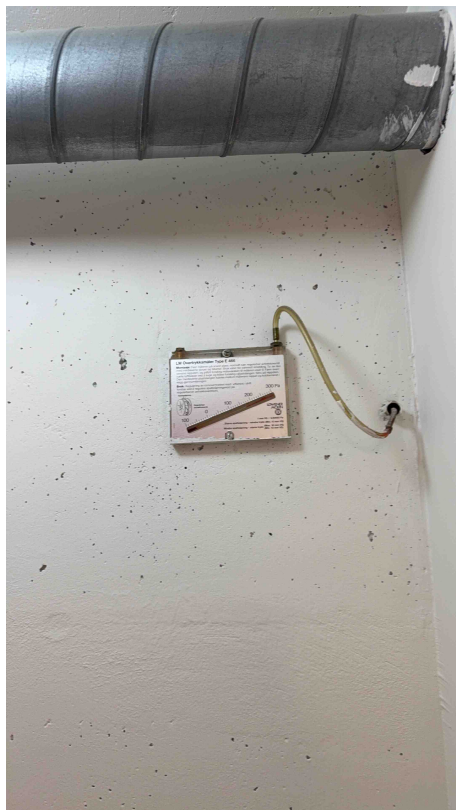
| Avtrekksiden | | <Kommentar> | |
|---|--|---|---|
| Overtrykksmåler ved de regulerbare ventilene. Instruks | | 1 | Eldre og utgått |

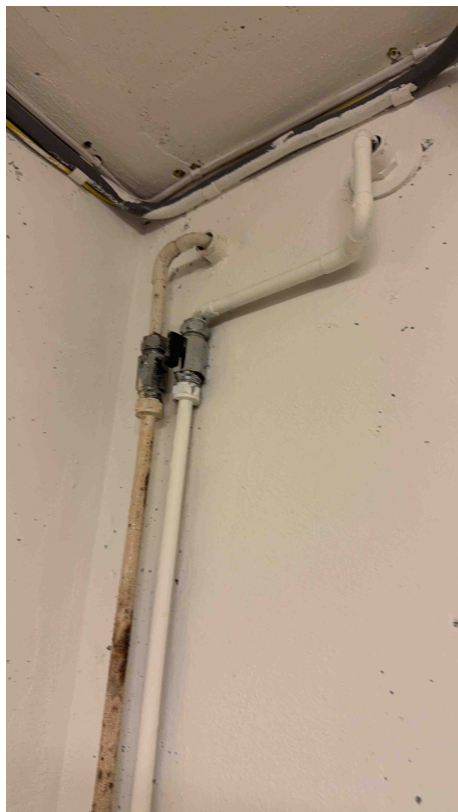
Spørsmål: Avstenging vann til t-rom

| Avstenging vann til t-rom | | 2 | Mangler stengekraner på innsiden |

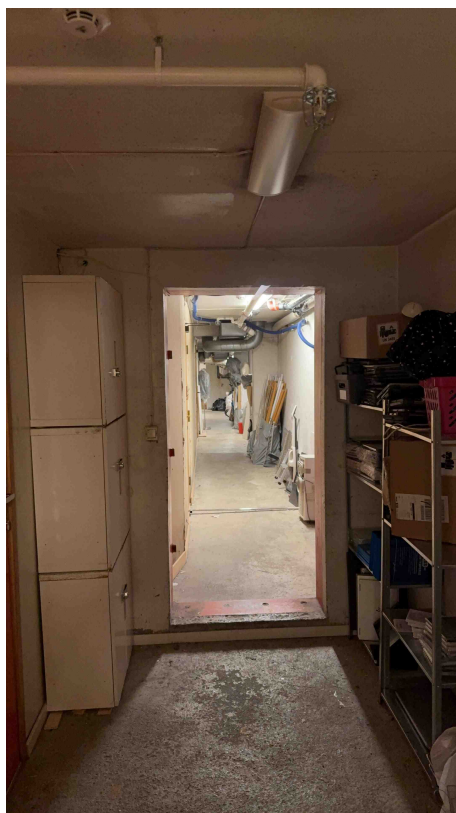
| Lys i monterbar sluse | | | Monterbar sluse mangler. Iht forswarets forskrifter om tilfluktsrom, 1976-revisjonen, skal dette rommet ha en monterbar sluse på innsiden. Det skal også monteres et lyspunkt innenfor slusen. |

Beskrivelse: Bredde 180 cm hvis sluse er aktuelt, Filnavn: img\_0001.jpg

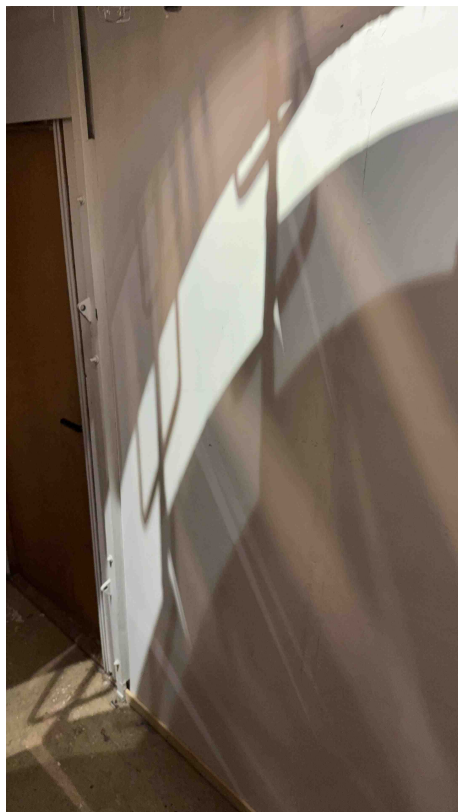
Beskrivelse: Mangler skilt, Filnavn: img\_0001.jpg

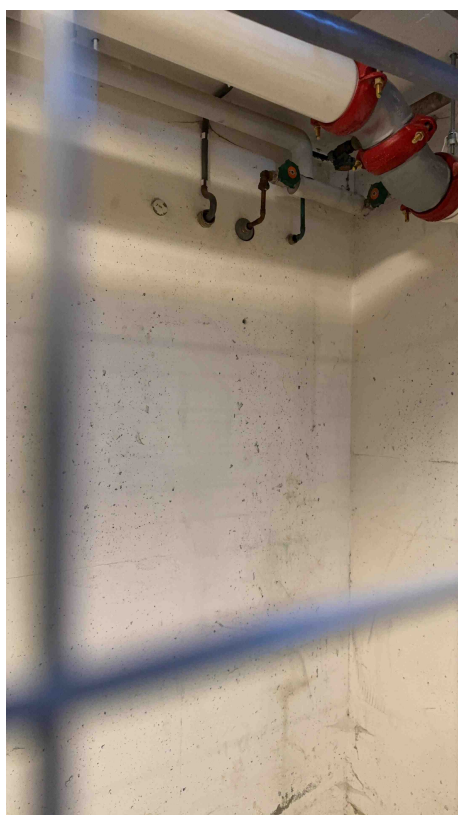
Beskrivelse: Stengekraner på utsiden, Filnavn: img\_0001.jpg

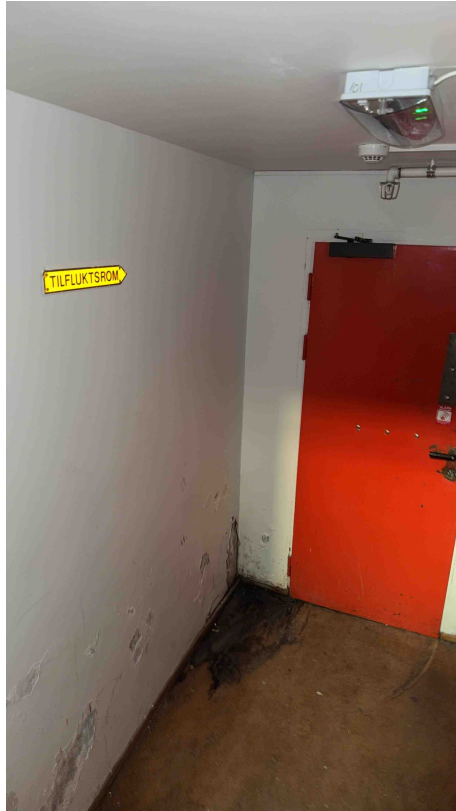
Beskrivelse: Inngang Breigata 7. Dør til korridor blokkert, Filnavn: img\_0001.jpg
