# SJEKKLISTE FOR TILFLUKTSROM TYPE 1948

## 2026

Oslo kommune KF, Grenseveien 66

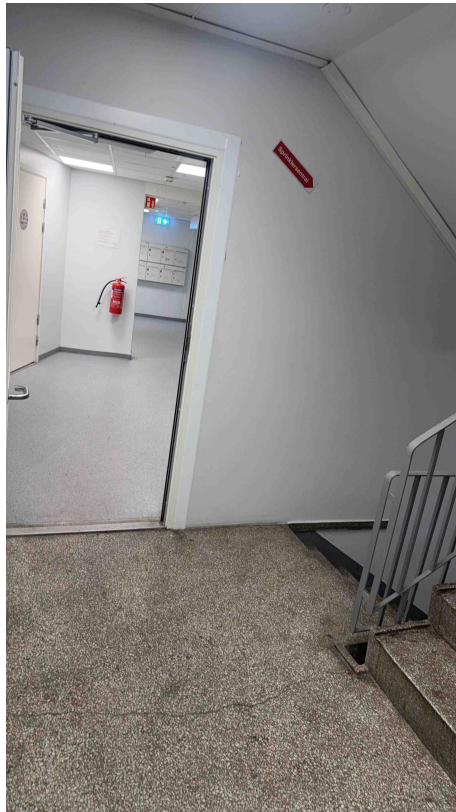
Spørsmål: Skilting

| Inngang/sluse | | <Kommentar> |
|---|---|---|
| Skilting | 5 | All skilting mangler: Skilt med pil i trappeløp (7 etg), samt veivisere frem til t-rom |

Beskrivelse: Mangler skilt med pil, Filnavn: img\_0001.jpg

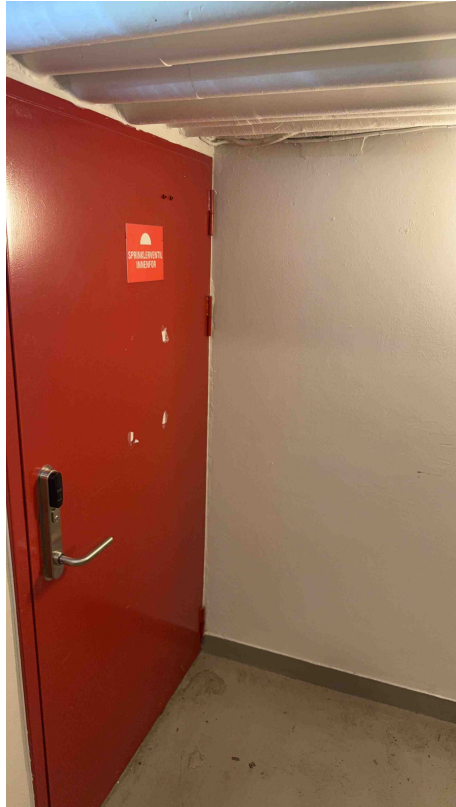
Spørsmål: Skilting

Beskrivelse: Skilt med pil venstre mangler, Filnavn: img\_0001.jpg

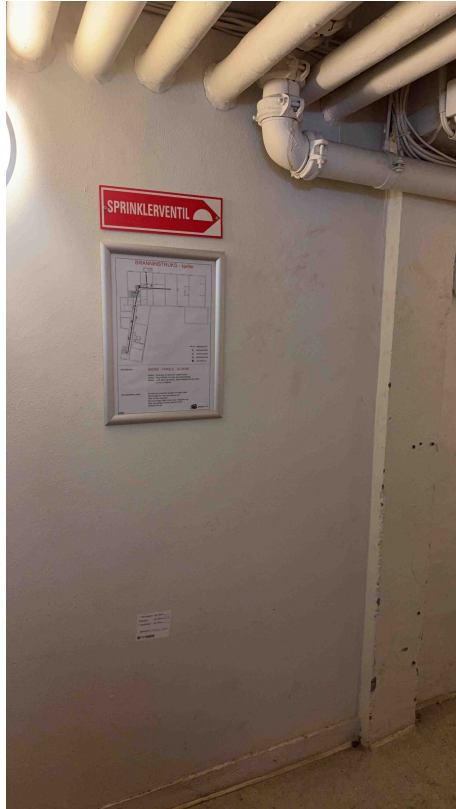
Spørsmål: Skilting

Beskrivelse: Skilt med pil høyre mangler, Filnavn: img\_0001.jpg

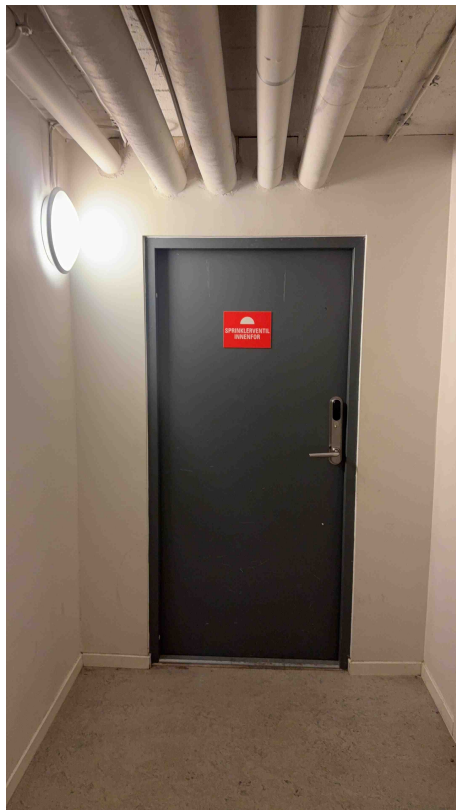
Spørsmål: Skilting

Beskrivelse: Skilt over dør mangler, Filnavn: img\_0001.jpg

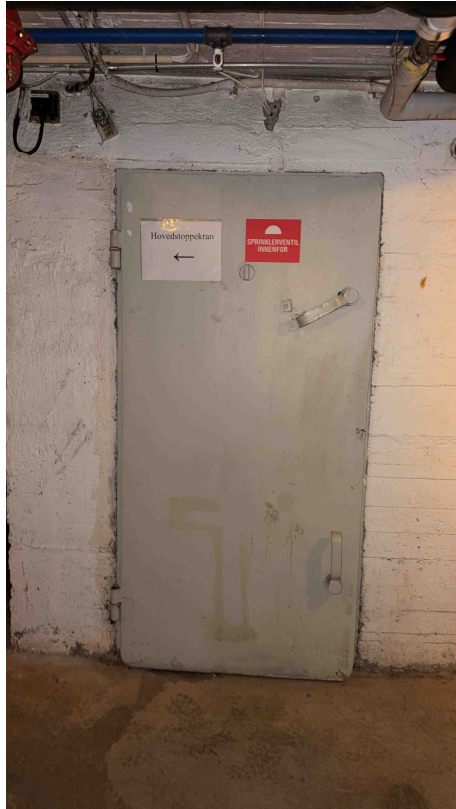
Spørsmål: Skilting

Beskrivelse: Skilt over dør mangler, Filnavn: img\_0001.jpg

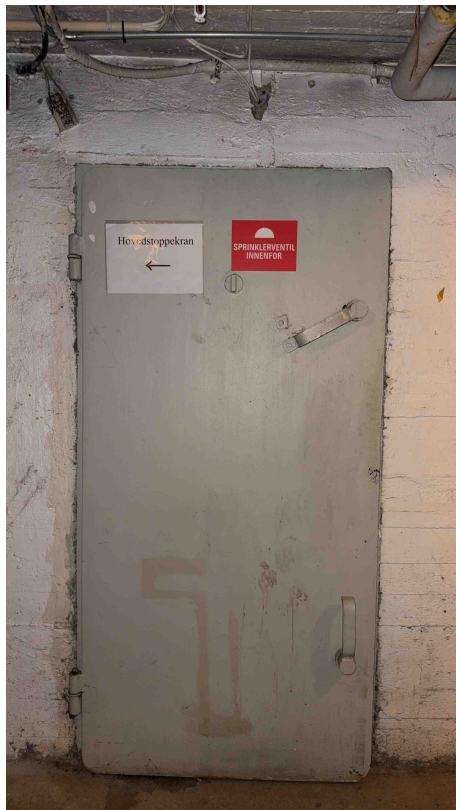
Spørsmål: Orienteringslys

Beskrivelse: Orienteringslys mangler, Filnavn: img\_0001.jpg

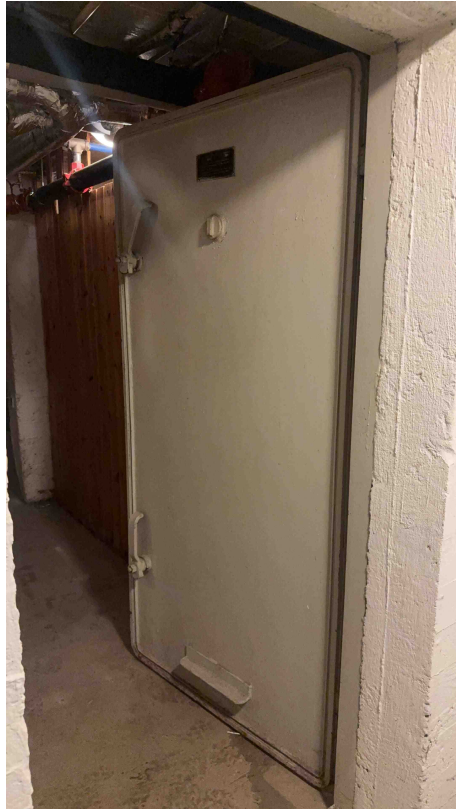
Spørsmål: Dør/port/lukkere

| Inngang/sluse | | <Kommentar> |
|---|---|---|
| Pakninger dører og lu-ker oppbevares i talkum i særskilte esker | | Pakninger mangler på begge dører |

Beskrivelse: Ytre slusedør, Filnavn: img\_0001.jpg

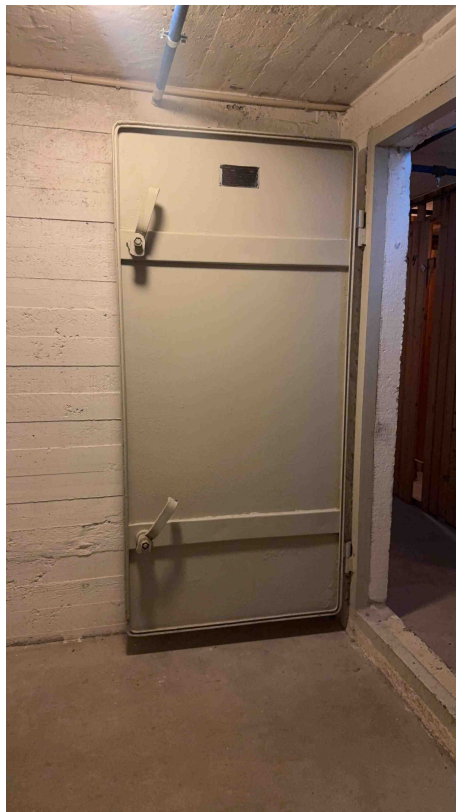
Spørsmål: Dør/port/lukkere

Beskrivelse: Indre slusedør, Filnavn: img\_0001.jpg

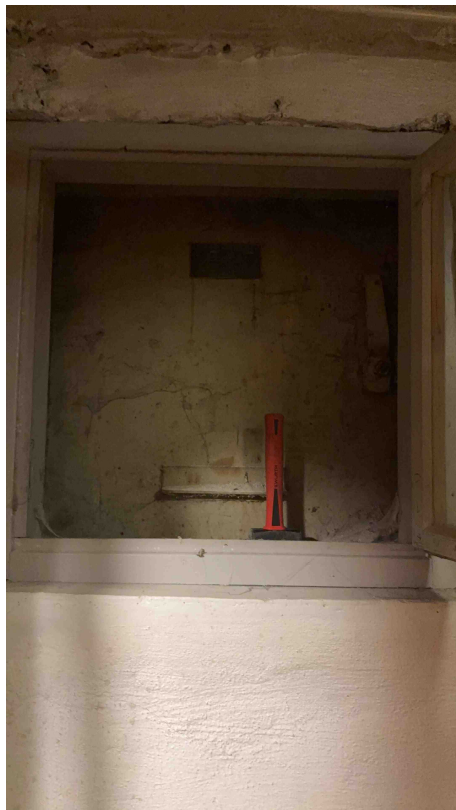
| Nødutganger | | <Kommentar> | |
|---|---|---|---|
| Dør/luke/lukkere | <input checked="" type="checkbox"/> | | 2<br>Utilgjengelig for videre kontroll, da ingen av lukene var mulig å åpne. En av lukene var heller ikke mulig å lokalisere fra utsiden av bygget, og er sannsynligvis bygd inn i et nyere tilbygg. Denne må lokaliseres, og begge lukene trenger en rehabilitering |

Beskrivelse: Luke 1, fastrustet, Filnavn: img\_0001.jpg

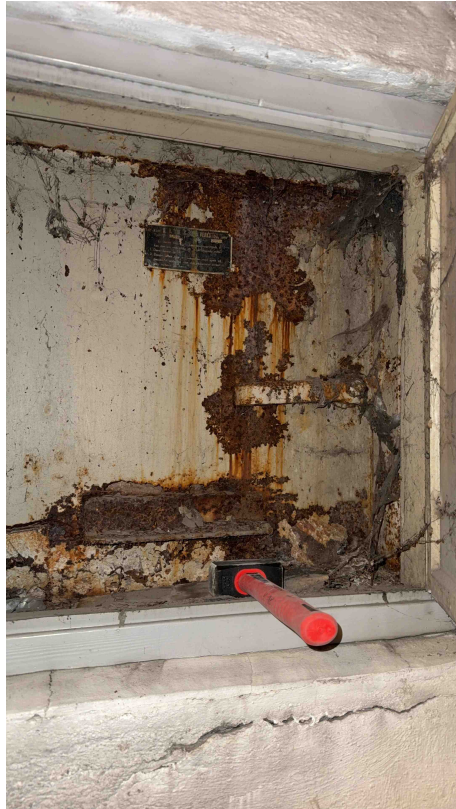
Beskrivelse: Luke 2: luke i dårlig stand, lukker er fastrustet, Filnavn: img\_0001.jpg

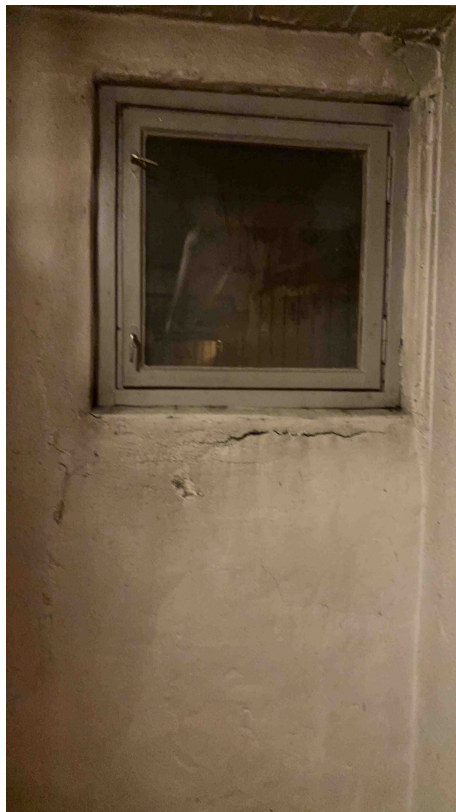
Spørsmål: Merking nødutgang

| Nødutganger | | <Kommentar> | |
|---|---|---|---|
| Merking nødutgang | <input checked="" type="checkbox"/> | 2 | Ingen av lukene er merket «NØDUTGANG» |

Beskrivelse: Luke 2 mangler skilt, Filnavn: img\_0001.jpg

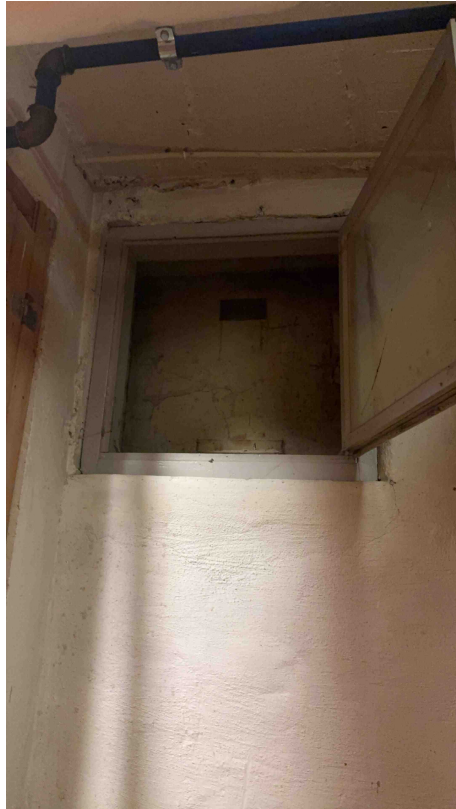
Spørsmål: Merking nødutgang

Beskrivelse: Luke 1 mangler skilt, Filnavn: img\_0001.jpg

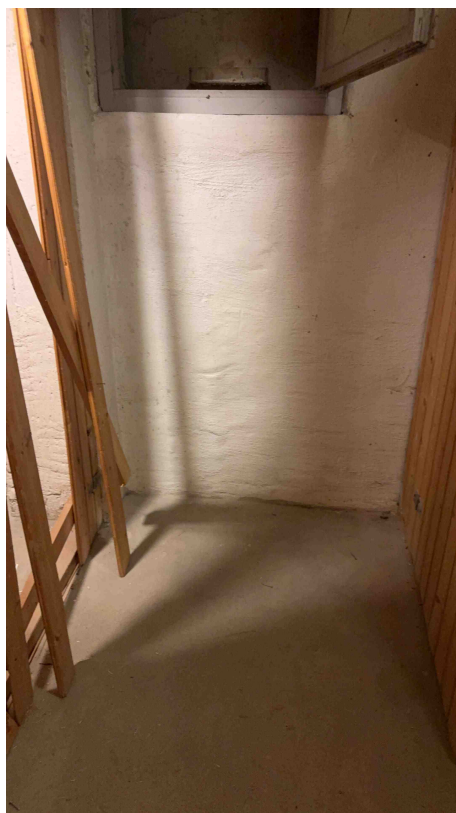
Spørsmål: Trinn nødutgang

| Nødutganger | | <Kommentar> | |
|---|---|---|---|
| Trinn nødutgang | <input checked="" type="checkbox"/> | 1 | Høyde til begge lukene er 130 cm, men ingen har trinn |

Beskrivelse: Høyde 130 cm; trinn påbudt(begge luker), Filnavn: img\_0001.jpg

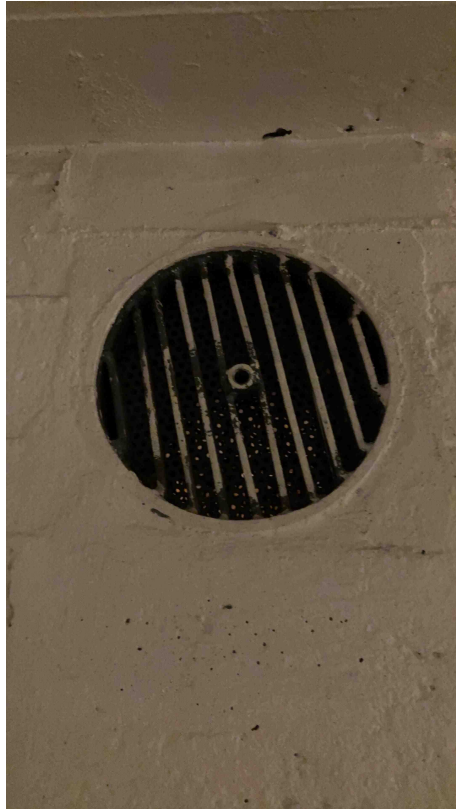
Spørsmål: Sjokkventiler

Beskrivelse: 1 stk lokk til å justere/stenge mangler, Filnavn: img\_0001.jpg

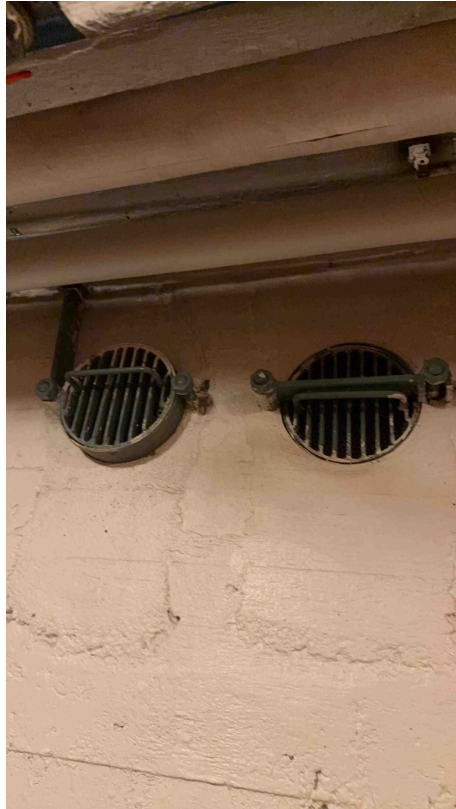
Spørsmål: Sjokkventiler

Beskrivelse: Mangler stein, men praktisk tilrettelagt for å fylle ved beredskap. Anbefales fylt i fredstid, Filnavn: img\_0001.jpg

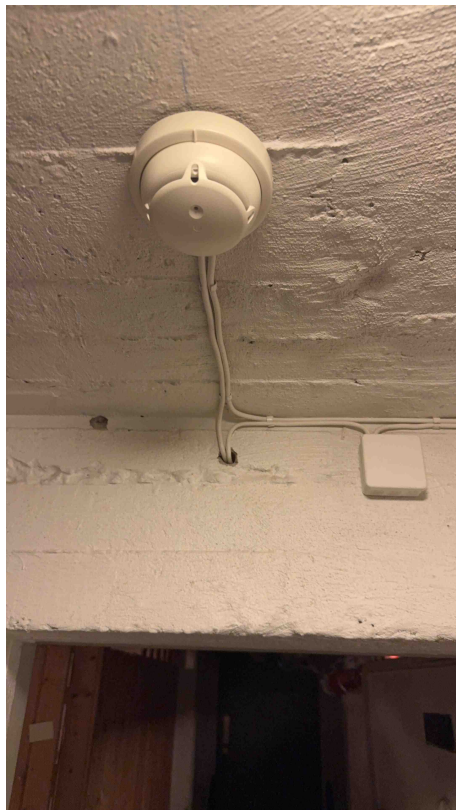
Spørsmål: Trykk og gassikre gjennomføringer

| Elektrisk anlegg | | <Kommentar> | |
|---|---|---|---|
| Trykk og gassikre gjennomføringer | <input checked="" type="checkbox"/> | 3 | Flere gjennomføringer er ikke tettet iht forskriftene. Må utføres av kvalifisert personell og merkes med Sivilforsvarets godkjenningssertifisering |

Beskrivelse: Gjennomføring 1, inn til sluse, Filnavn: img\_0001.jpg

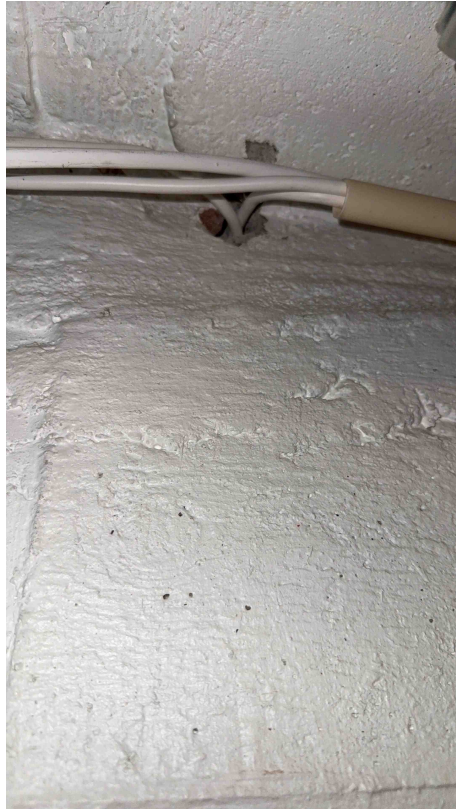
Spørsmål: Trykk og gassikre gjennomføringer

Beskrivelse: Gjennomføring fra sluse inn i oppholdsrom, Filnavn: img\_0001.jpg

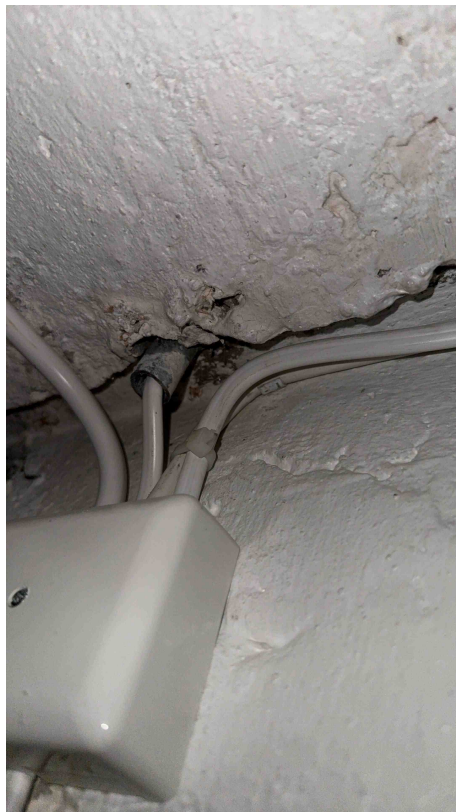
Spørsmål: Trykk og gassikre gjennomføringer

Beskrivelse: Gjennomføring i tak, oppholdsrom, Filnavn: img\_0002.jpg

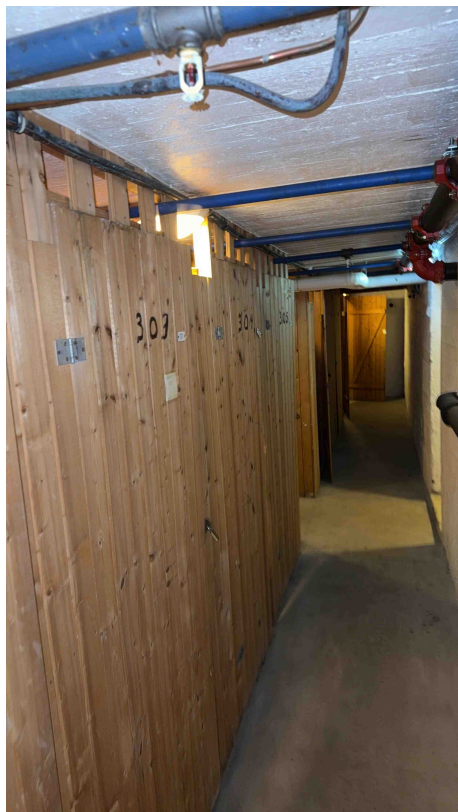
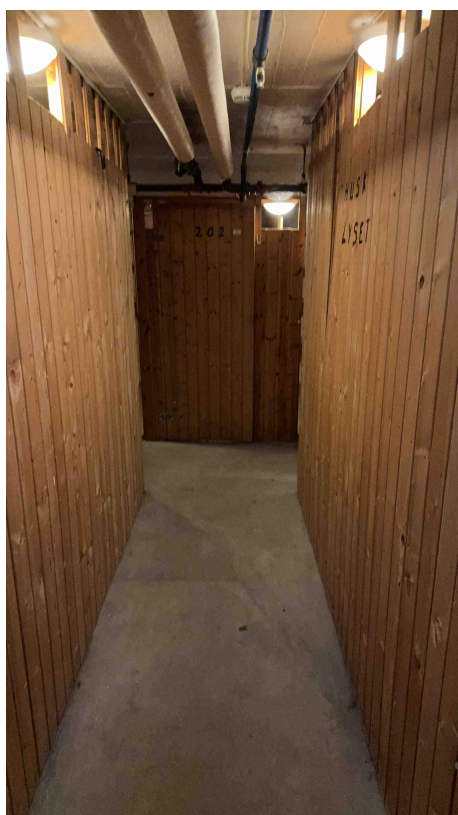
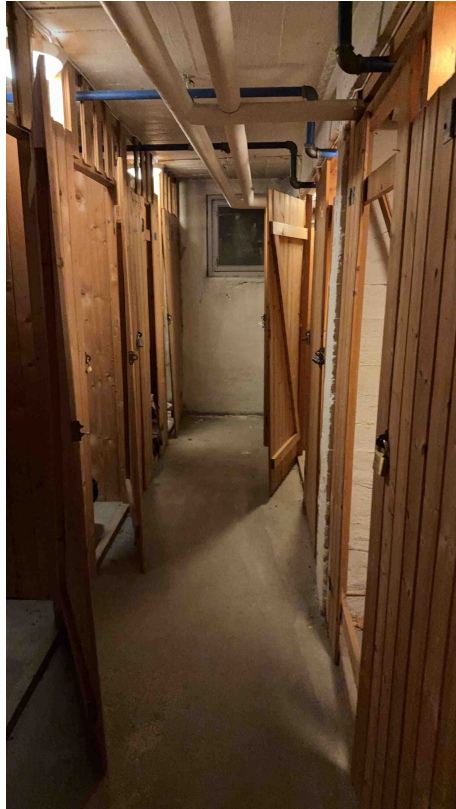
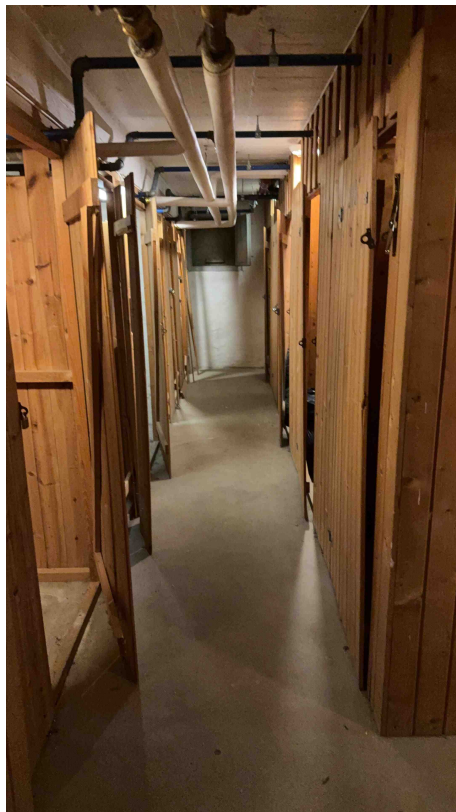
Spørsmål: Fredsinstallasjoner, fjernes innen 72 timer

| Oppholdsrom | | <Kommentar> | |
|---|---|---|---|
| Fredsinstallasjoner, fjernes innen 72 timer | <input checked="" type="checkbox"/> | 4 | Rommet har for mye vegger av tre som har blitt brukt som boder. De aller fleste er tomme. Vi anbefaler at disse blir fjernet, da dette ikke vil være mulig å gjennomføre på 72 timer |

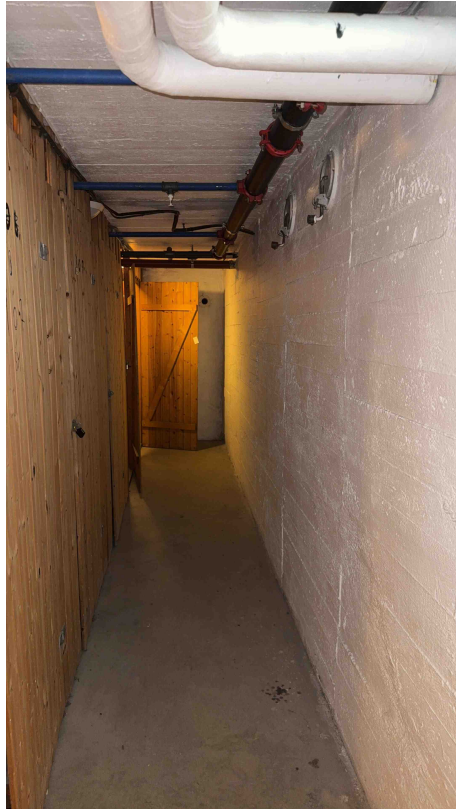
Beskrivelse: Anbefalt vegg til toaletter (treveggen til venstre på bildet må fjernes), Filnavn: img\_0001.jpg

| Rominndeling | | <Kommentar> | |
|---|---|---|---|
| Plan for anskaffelse og montering av toalettveg-ger | <input checked="" type="checkbox"/> | | Det anbefales å fjerne treveggen nærmest inngang/sluse, da det bør kunne tilrettelegges for plass til toaletter langs veggpartiene på begge sider av inngang. Dette er eneste riktige sted å ha toalettene, pga ventilasjon inn og ut |

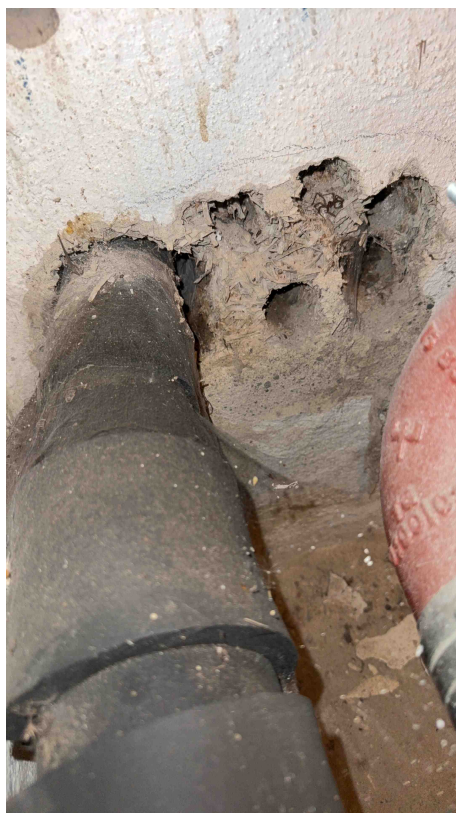
Spørsmål: Notat/kommentar

| Notat/kommentar | <p>Flere gjennomføringer som ikke er innenfor regelverket (se bilder). Dette går på at det er ikke brukt tettemidler godkjent av Sivilforsvaret, og noen steder er det ikke tettet i det hele tatt. I tillegg er det flere rør av pvc eller likende. Det eneste som er tillatt i gjennomføringer er metallprodukter, aller helst stålrør. Bør gjennomgås av respektive fagfolk (el/vvs) før tetting blir gjennomført av personell som kan sertifisere det godkjent iht forskriftene.</p> | 17 |

Beskrivelse: Flere hull 30 cm inn i yttervegg, Filnavn: img\_0001.jpg

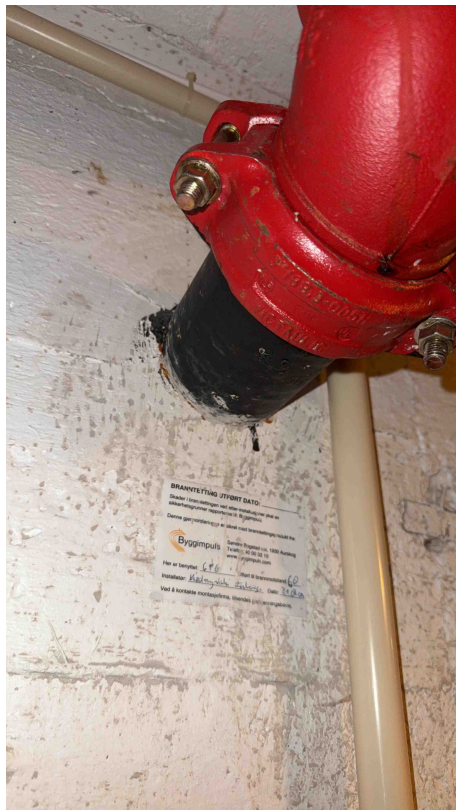
Spørsmål: Notat/kommentar

Beskrivelse: Gjennomføring sprinkelanlegg, Filnavn: img\_0001.jpg

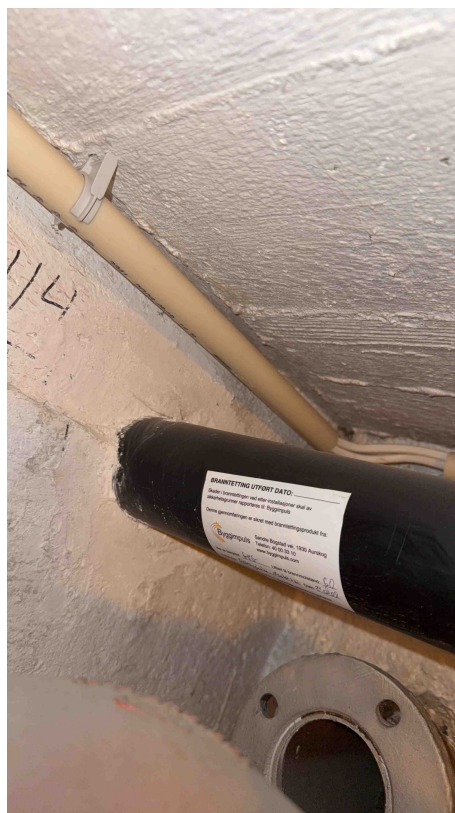
Spørsmål: Notat/kommentar

Beskrivelse: Avløpsrør pvc, Filnavn: img\_0001.jpg

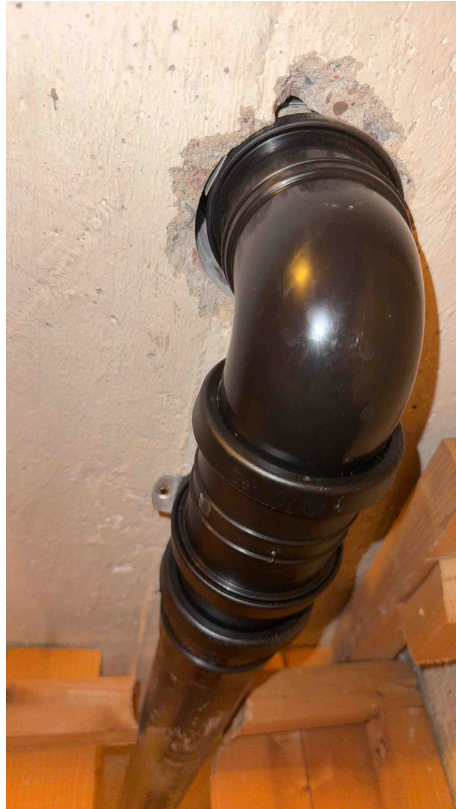
Spørsmål: Notat/kommentar

Beskrivelse: Gjennomføring avløpsrør pvc 90 mm, Filnavn: img\_0001.jpg

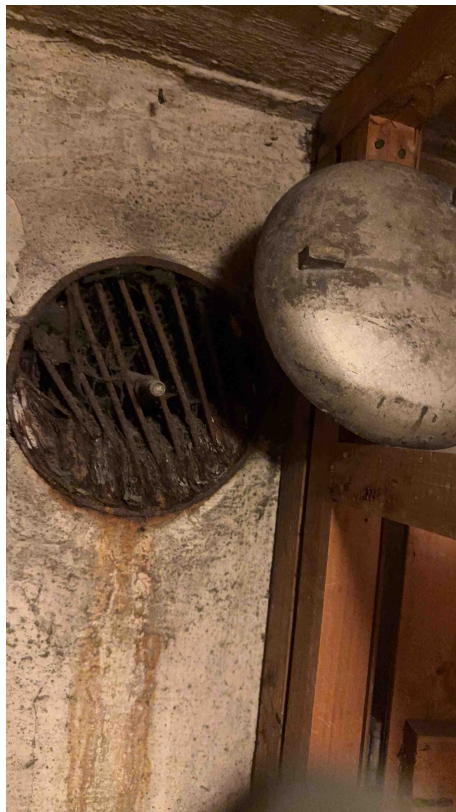
Spørsmål: Sjokkventiler

Beskrivelse: Sjokkventil i dårlig forfatning, Filnavn: img\_0002.jpg

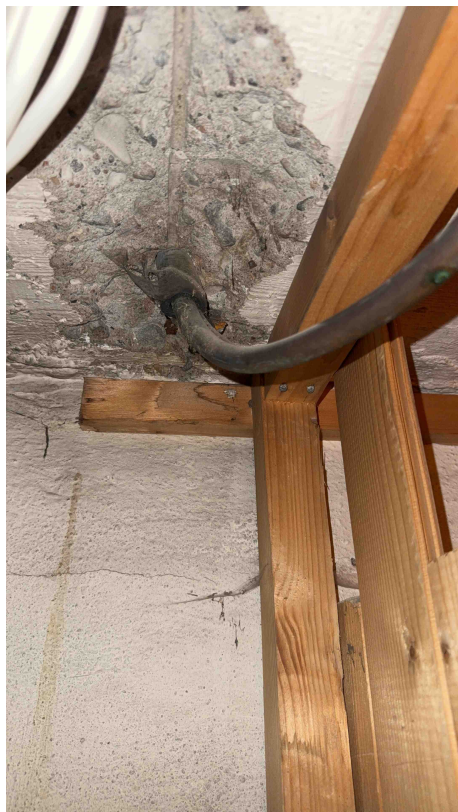
Spørsmål: Notat/kommentar

Beskrivelse: Rør, ca 15 mm - kappet (se neste bilde), Filnavn: img\_0001.jpg

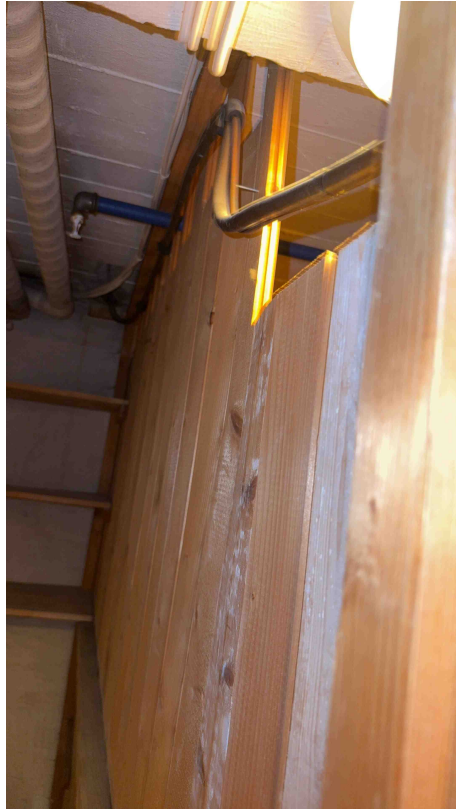
Spørsmål: Notat/kommentar

Beskrivelse: Kappet rør, Filnavn: img\_0001.jpg

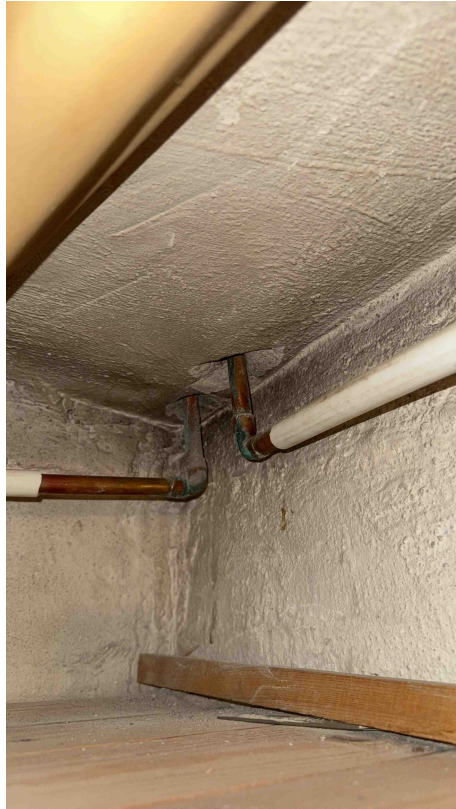
Spørsmål: Notat/kommentar

Beskrivelse: Aktive varmtvannsrør1, Filnavn: img\_0001.jpg

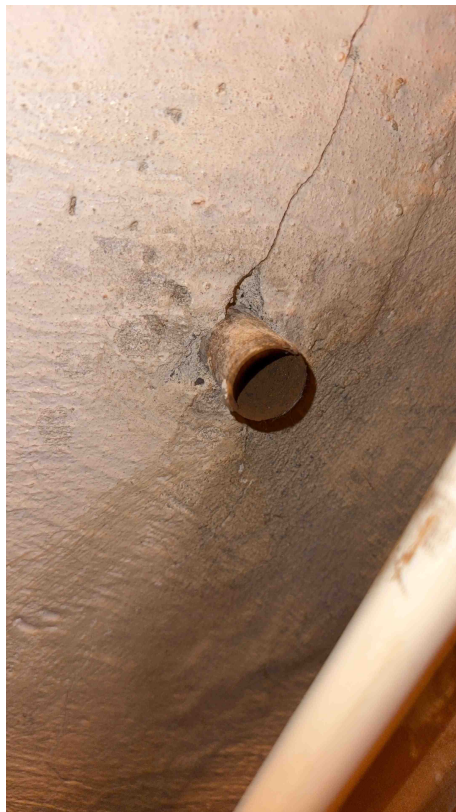
Spørsmål: Notat/kommentar

Beskrivelse: 3 cm tykt rør, åpent 50 cm opp, Filnavn: img\_0001.jpg

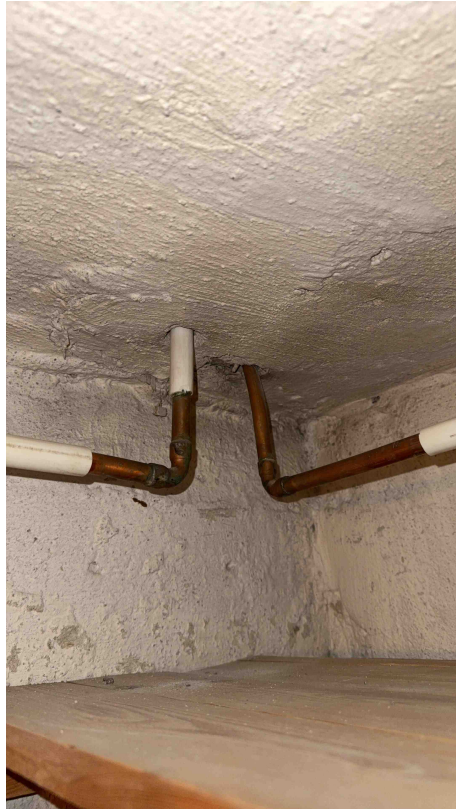
Spørsmål: Notat/kommentar

Beskrivelse: Aktive kaldtvannsrør, Filnavn: img\_0001.jpg
