# SJEKKLISTE FOR TILFLUKTSROM TYPE 1966

116392, Oslo kommune KF,  
Haugerudsenteret 35 - 39

| Informasjon | | <Kommentar> |
|---|---|---|
| Adresse t-rom | Haugerudsenteret 35-39 | |

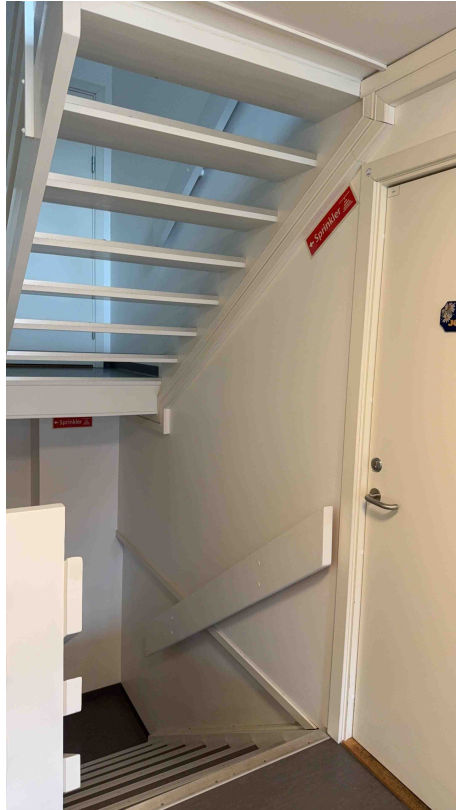
Spørsmål: Skilting

| Skilting | | 4 | Skilting mangler helt fra trappen og hele veien videre. Det bør også monteres et skilt over den sivile døren nedenfor trappen, samt ett skilt over hvert av dørene inn til sluser |

Beskrivelse: Skilt med pil mangle, Filnavn: img\_0001.jpg

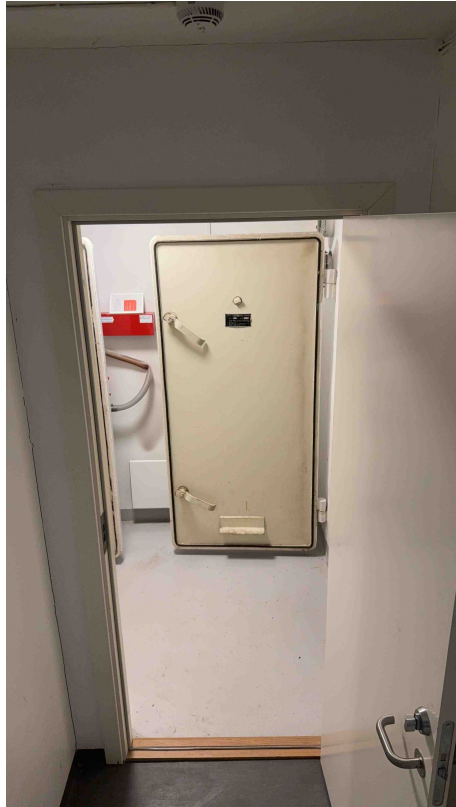
Spørsmål: Skilting

Beskrivelse: Skilt over dør mangler, Filnavn: img\_0001.jpg

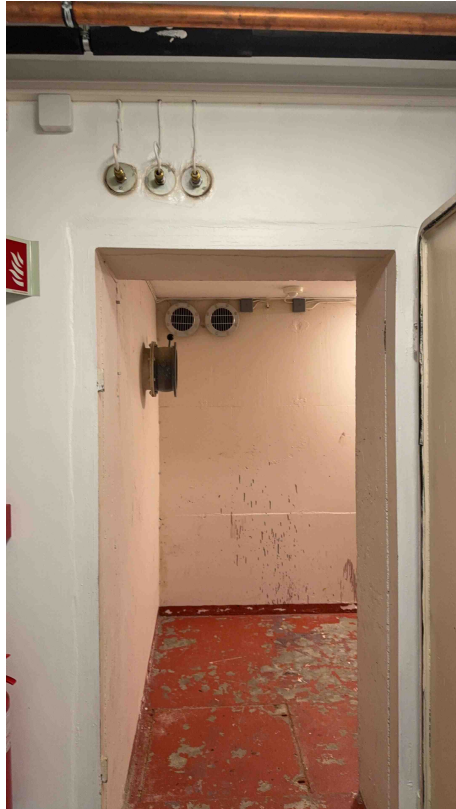
Spørsmål: Skilting

Beskrivelse: Skilt over dør mangler(rom 1), Filnavn: img\_0001.jpg

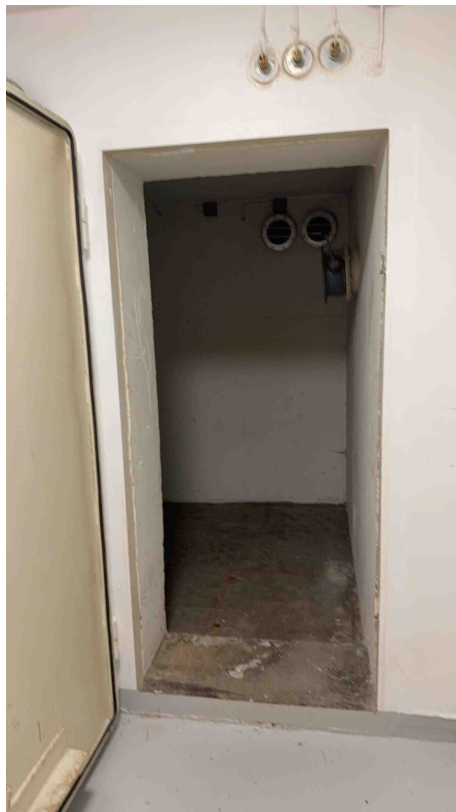
Spørsmål: Skilting

Beskrivelse: Skilt over dør mangler (rom 2), Filnavn: img\_0001.jpg

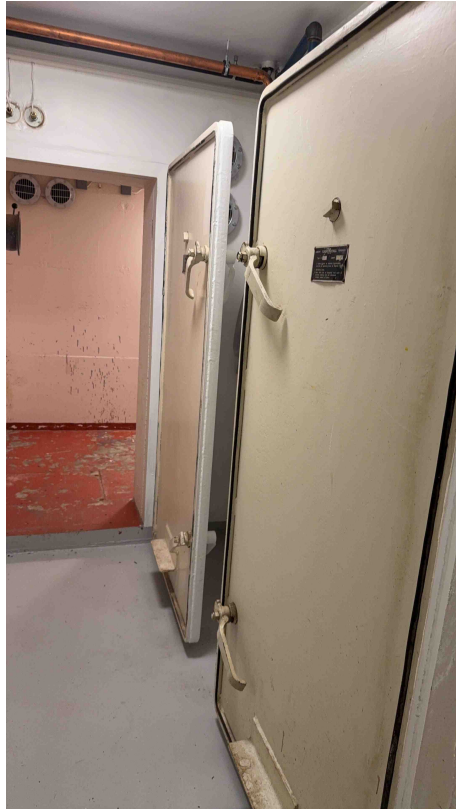
Spørsmål: Dør/port/lukkere

| Dør/port/lukkere | | 5 | Begge dører i begge sluser mangler jording = 4 stk jording mangler |

Beskrivelse: Dør rom 1 og 2, Filnavn: img\_0001.jpg

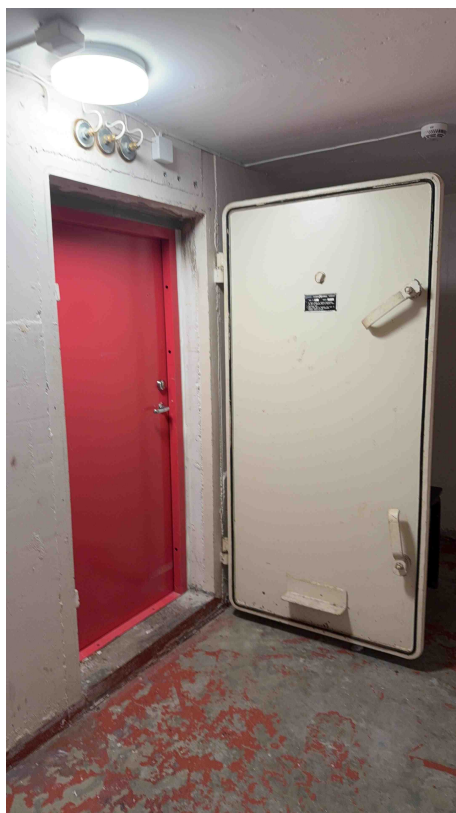
Spørsmål: Dør/port/lukkere

Beskrivelse: Sluse 1, Filnavn: img\_0001.jpg

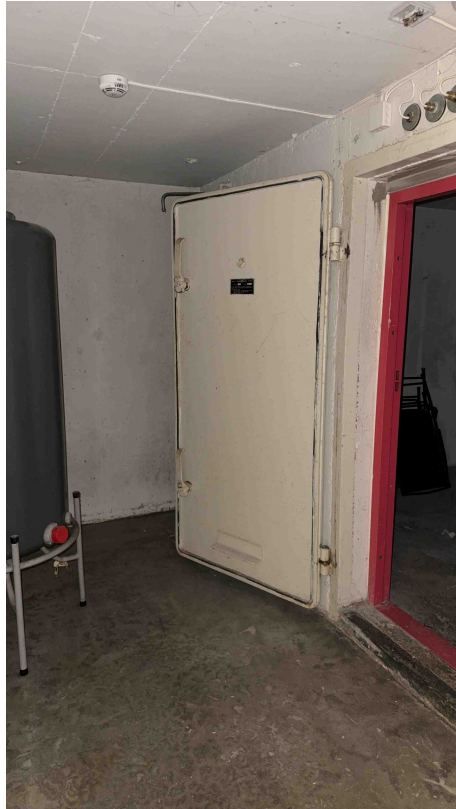
Spørsmål: Dør/port/lukkere

Beskrivelse: Sluse 2, Filnavn: img\_0001.jpg

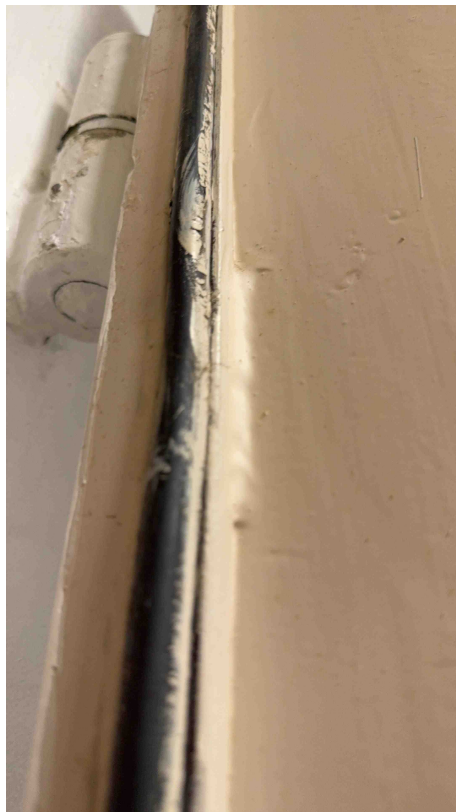
Spørsmål: Pakninger

| Pakninger | | 1 | Alle pakninger er overmalt og må byttes |

Beskrivelse: Alle pakninger er overmalt og må byttes, Filnavn: img\_0001.jpg

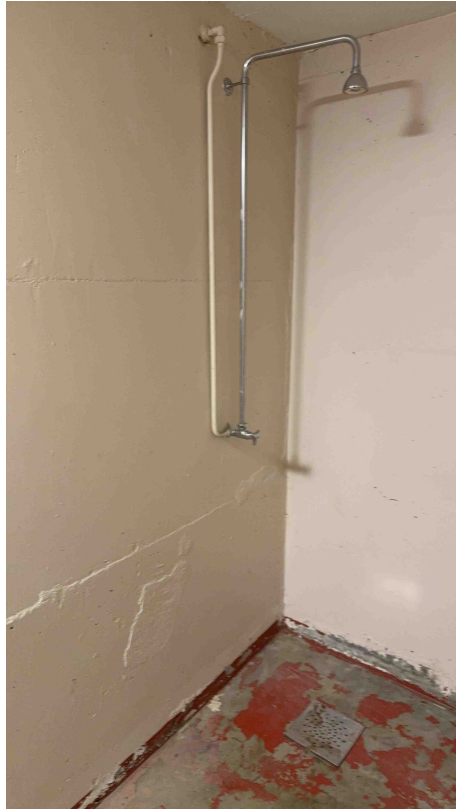
Spørsmål: Dusj og avløp

Beskrivelse: Dusj og avløp ok (rom 1), Filnavn: img\_0001.jpg

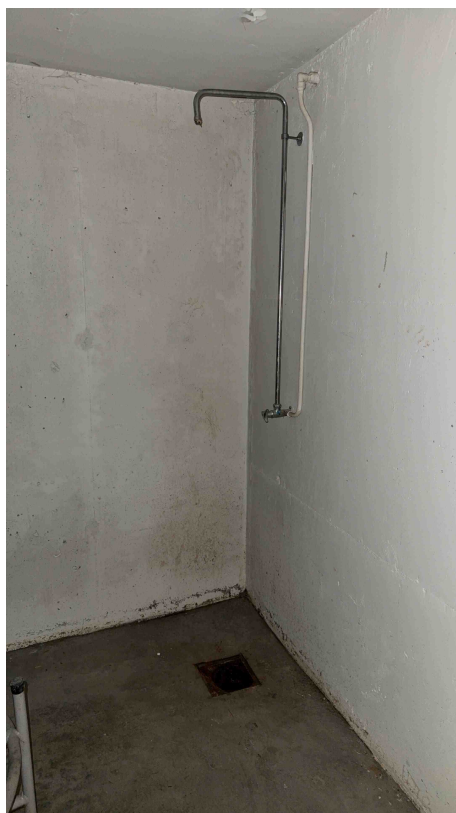
Spørsmål: Dusj og avløp

Beskrivelse: Dusj, sluse 2 mangler dusjhode, Filnavn: img\_0001.jpg

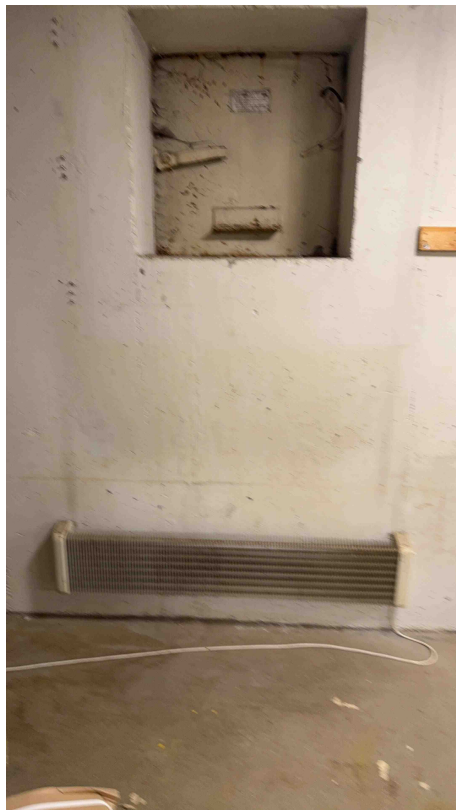
Spørsmål: Trinn

| Nødutganger | | <Kommentar> | |
|---|---|---|---|
| Trinn | | 1 | Trinn skal monteres når høyden er over 120 cm. To trinn dekker behovet |

Beskrivelse: Høyde 140 cm. Trinn mangler, Filnavn: img\_0001.jpg

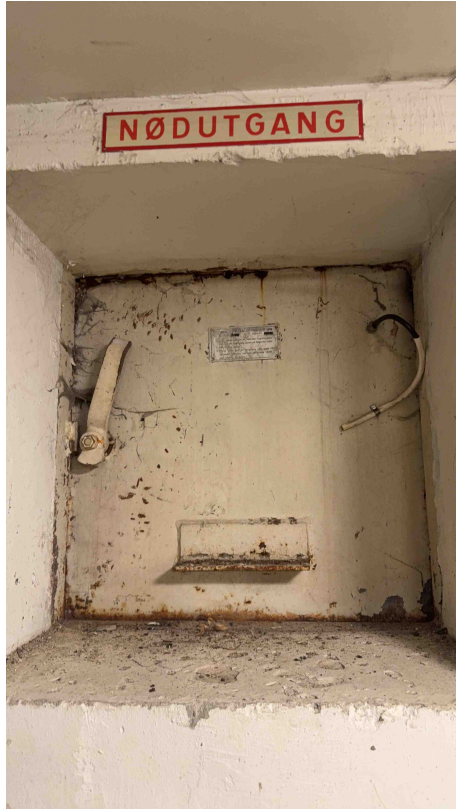
Spørsmål: Dør/luke/lukkere

| Nødutganger | | <Kommentar> | |
|---|---|---|---|
| Dør/luke/lukkere | | 2 | Lukene er sperret igjen med platting/trapp på utside. Åpning ikke mulig. Begge må uansett overhales og smøres opp. Lukene skal også være jordnet fra luke til karm |

Beskrivelse: Luke rom 1, Filnavn: img\_0001.jpg

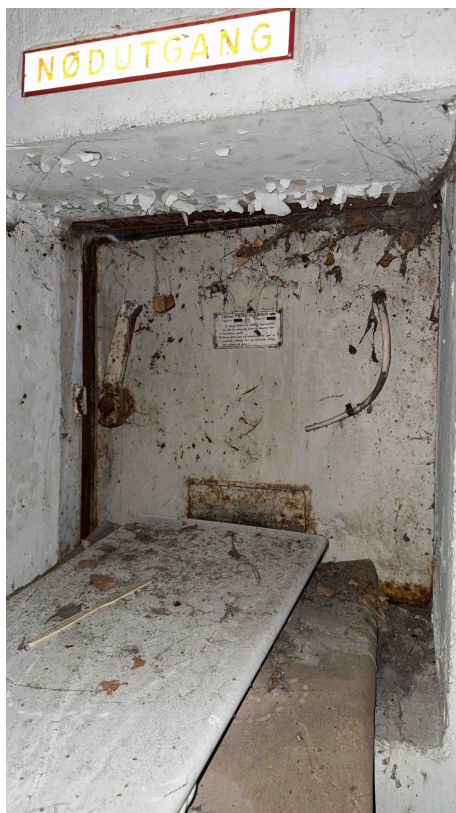
Spørsmål: Dør/luke/lukkere

Beskrivelse: Luke rom 2, Filnavn: img\_0001.jpg

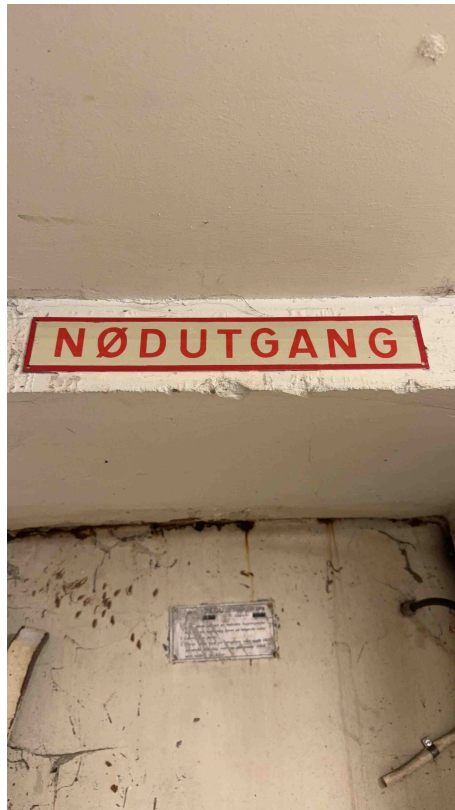
Spørsmål: Merking på begge sider

| Nødutganger | | <Kommentar> | |
|---|---|---|---|
| Merking på begge sider | | 1 | Skiltene på innsiden er av feil type etter forskriftene, pluss at reflekseffekten er borte. Må byttes på begge luker, i tillegg til at det skal monteres skilt også på utsiden |

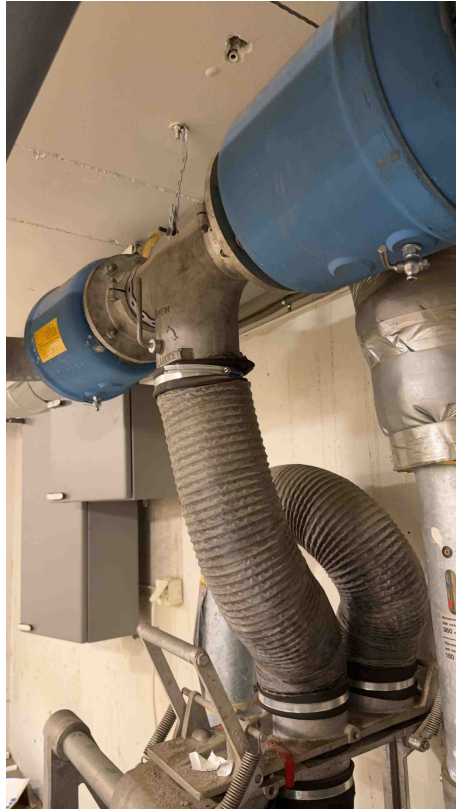
Spørsmål: Drenering / avtappings-plugg

| Ventilasjonsanlegg | | <Kommentar> | |
|---|---|---|---|
| Drenering / avtappings-plugg | | 1 | Ok begge rom |

Beskrivelse: Plugg på begge sjokkventilene, Filnavn: img\_0001.jpg

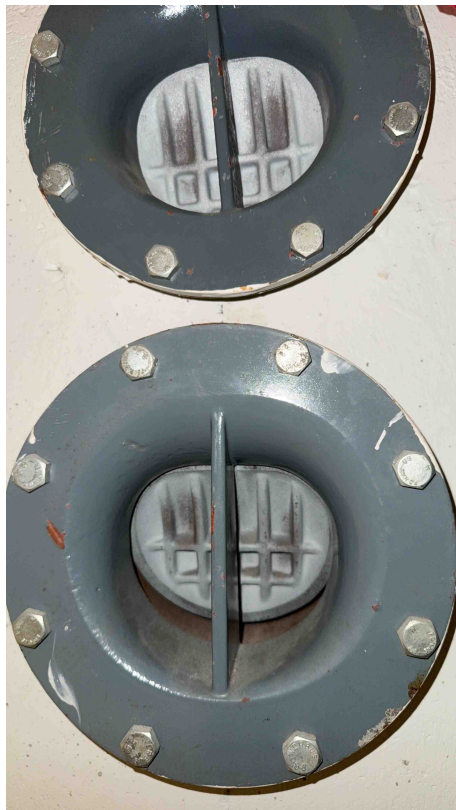
Spørsmål: Avtrekksiden

Beskrivelse: Sluse 2; den nederste henger litt, og må smøres, Filnavn: img\_0001.jpg

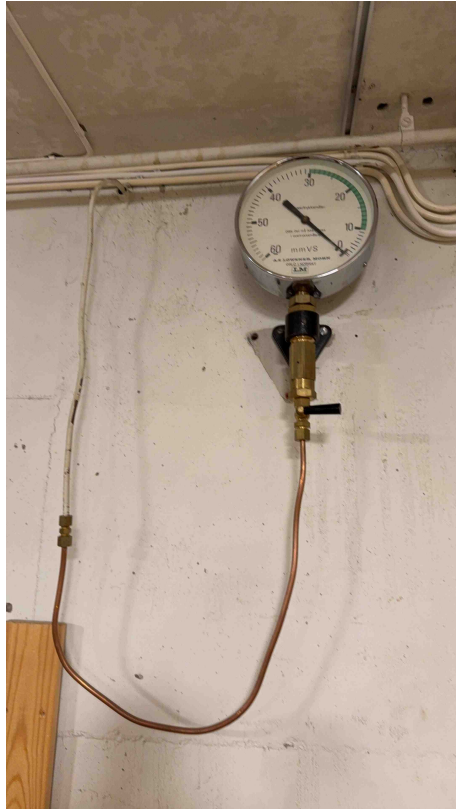
| Avtrekkssiden | | <Kommentar> | |
|---|---|---|---|
| Overtrykksmåler ved de regulerbare ventilene. Instruks | | 1 | Begge ser bra ut, men enden på rørene er malt igjen |

Skjema: "SJEKKLISTE FOR TILFLUKTSROM TYPE 1966 2026: 116392, Oslo kommune KF, Haugerudsenteret 35 - 39"  
Spørsmål: Overtrykksmåler ved de regulerbare ventilene. Instruks  
Beskrivelse: , Filnavn: img\_0001.jpg

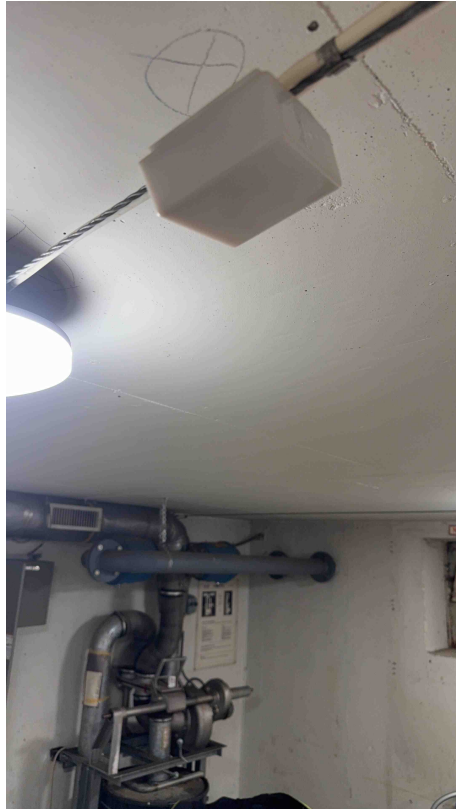
Spørsmål: Nødlysanlegg, evt. min. 3 stk stavlykter + 1 pr. 100

| Nødlýsanlegg | | <Kommentar> |
|---|--|---|
| Nødlýsanlegg, evt. min. 3 stk stavlykter + 1 pr. 100 | | 1 8 lamper på hvert rom |
| Batterikasse | | Det finnes ikke batterikasse i rommene, og som nevnt under punktet "Inngang/sluse" skal det holde med en batterikasse så lenge de to rommene er sammenkoblet.<br><br>Fagfolk bør også se på hvordan nødlampene er koblet. Det kan se ut som om de ikke er tilkoblet.<br><br>I tillegg finnes det ikke strøm i rom 2. |

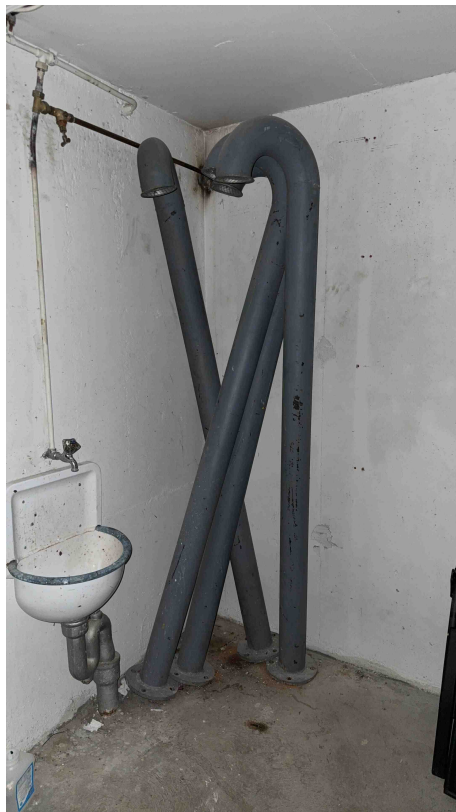
Spørsmål: Inntak høyde 3 m

| Luftinntak | | 1 | <Kommentar> |
|---|---|---|---|
| Inntak høyde 3 m | | 2 | De originale luftinntakene er fjernet og lagret i tilfluktsrommet. Rørene som erstatter dem tilfredsstiller ikke kravene, så vi anbefaler å tilbake stille dette slik det var originalt |

Beskrivelse: Originale luftinntak, Filnavn: img\_0002.jpg

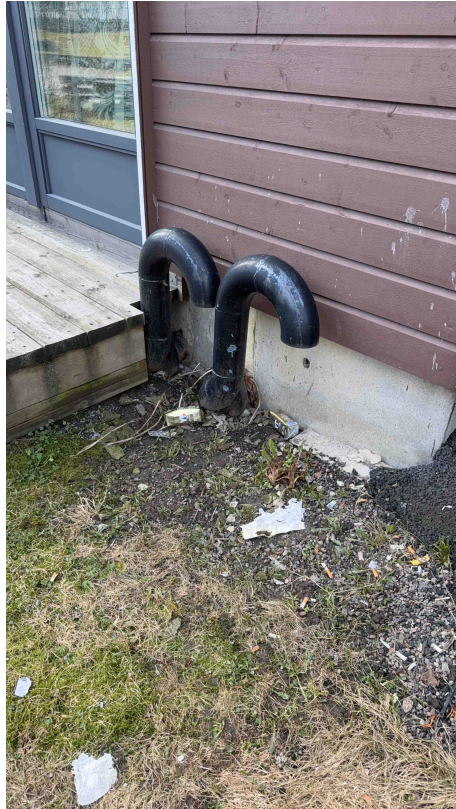
Spørsmål: Luftinntak

Beskrivelse: Nye luftinntak, ikke godkjent fordi de er for lave, og trolig ikke galvaniserte, Filnavn: img\_0001.jpg

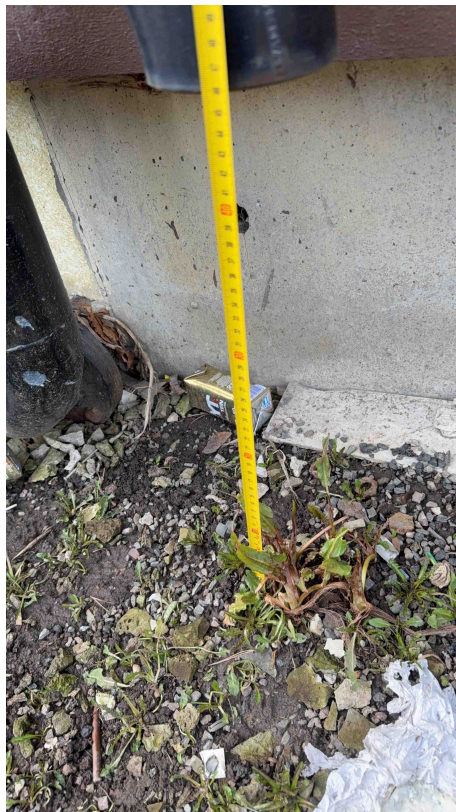
Spørsmål: Inntak høyde 3 m

Beskrivelse: Avstand til bakken: 45 cm, Filnavn: img\_0001.jpg
