# SJEKKLISTE FOR TILFLUKTSROM TYPE 1948 2026

116482, Maridalsveien 292

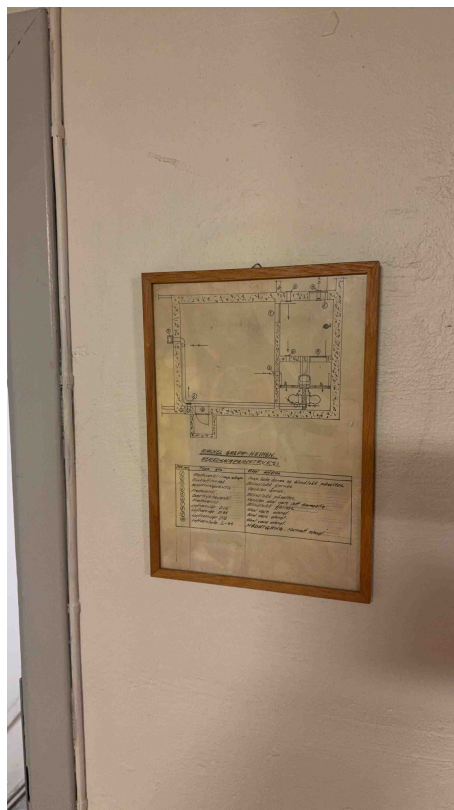
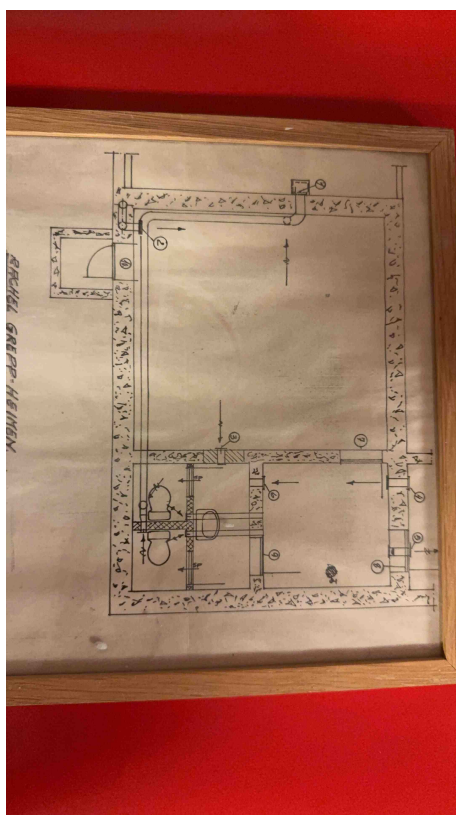
| | | <Kommentar> |
|---|---|---|
| Klargjøringsinstruks | 3 | Klargjøringsinstruks skal integreres i driftsinstruksen |

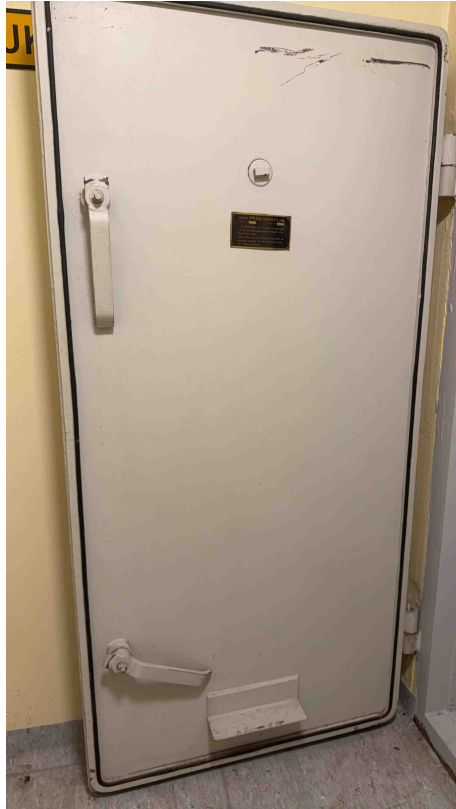
Beskrivelse: Dør 1, Filnavn: img\_0001.jpg

| | | <Kommentar> |
|---|---|---|
| Pakninger dører og lu-ker oppbevares i talkum i særskilte esker | | Dør 1 trenger ny pakning. Dør 2 og 3 pakninger ok 2 |

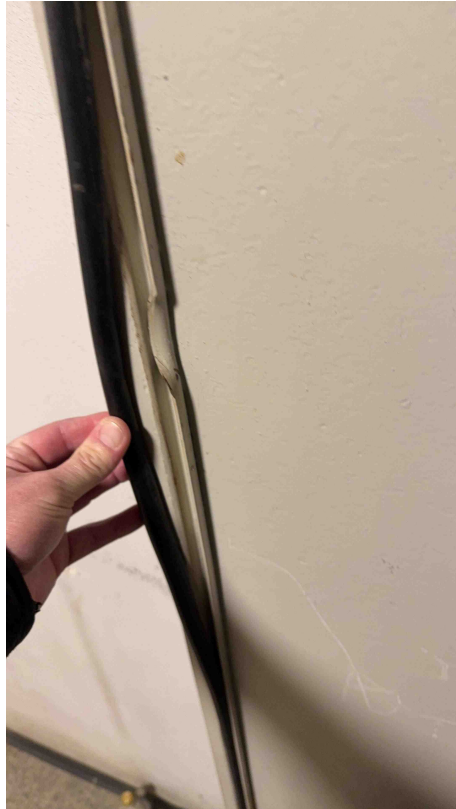
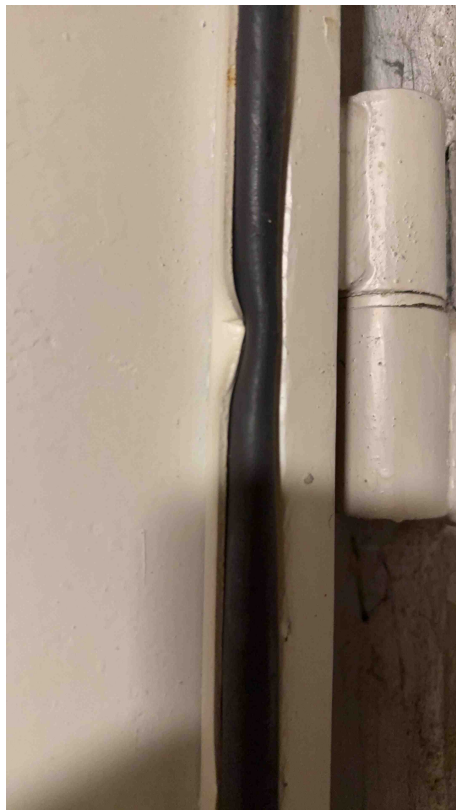
Beskrivelse: Dør 3, Filnavn: img\_0001.jpg

| | | <Kommentar> |
|---|---|---|
| Dør/port/lukkere | 2 | Dør 1 og 2 ok. Dør tre har et par skader i pakningssporet. Må rettes for å få pakningen til å sitte |

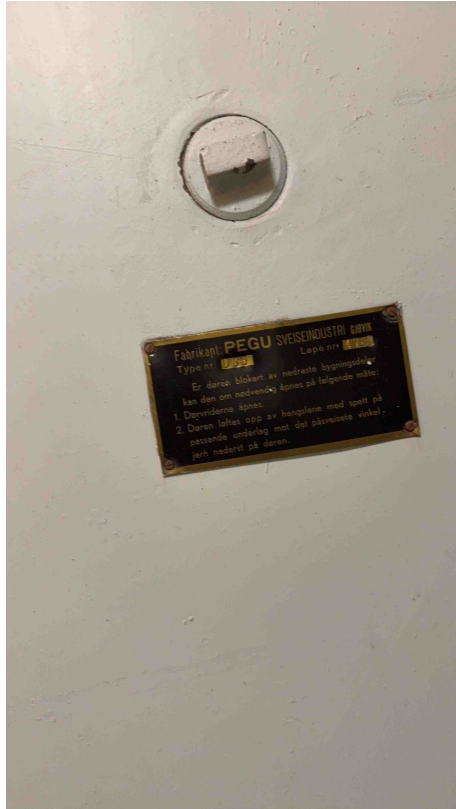
| Kommunikasjonsplugg tilstede og tett | | 1 | Alle tre dører har plugg |

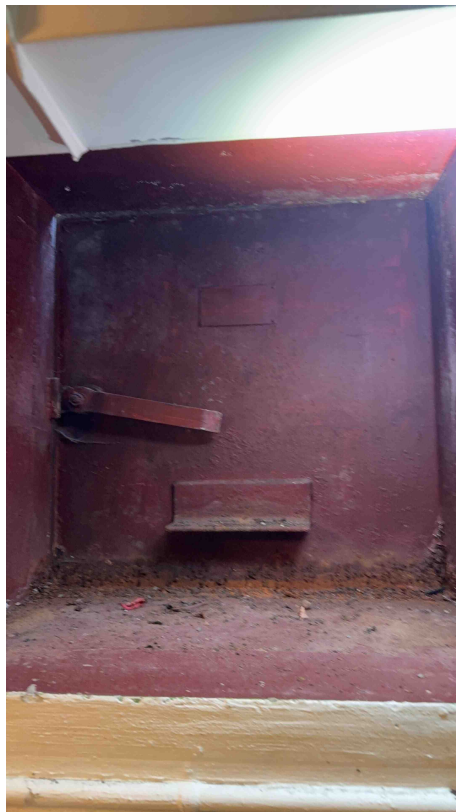
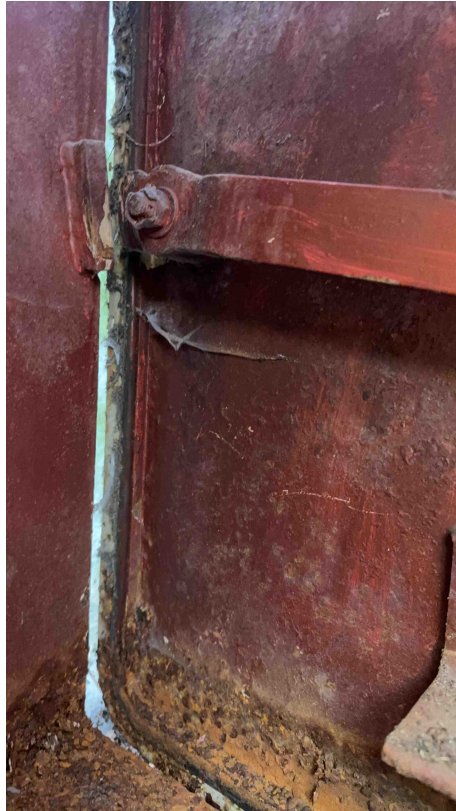
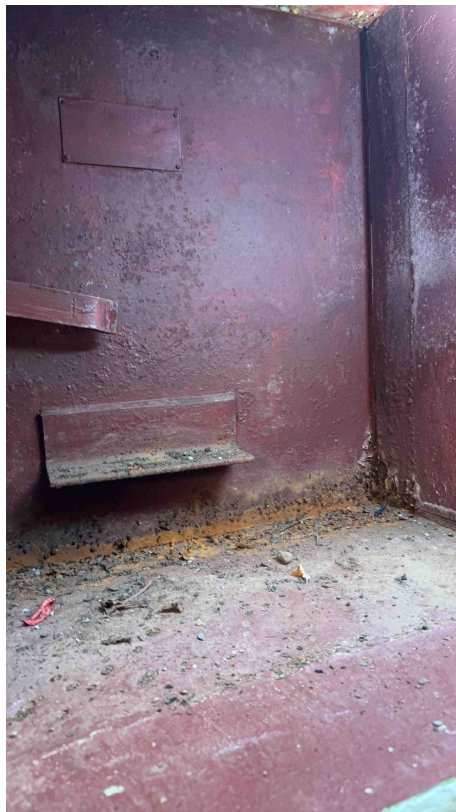
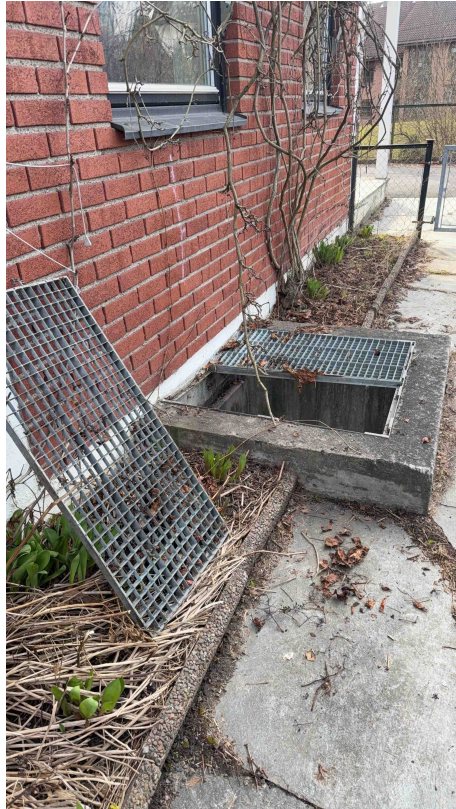
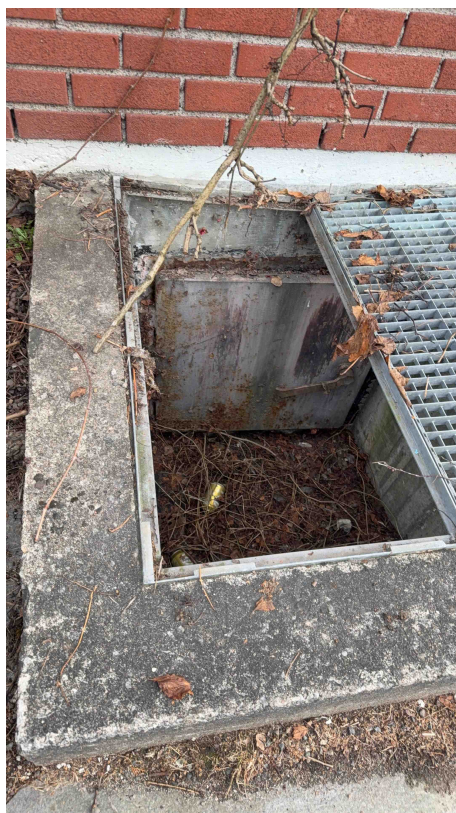
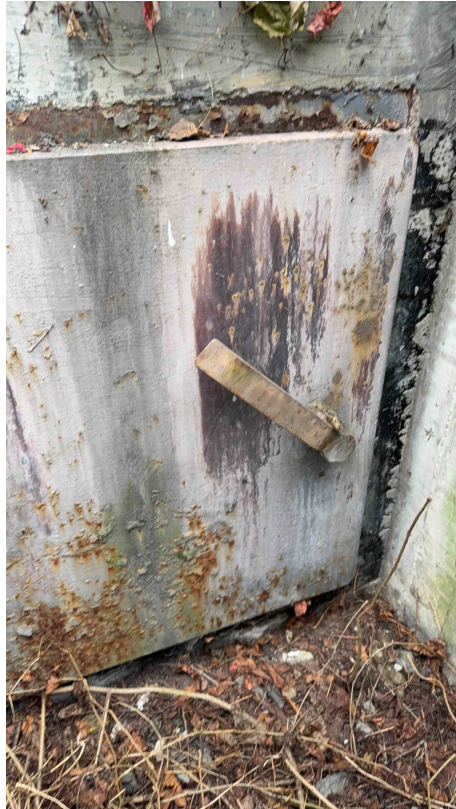
| Nødutganger | | 6 | <Kommentar> |
|---|--|---|---|
| Dør/luke/lukkere | | | Dør trenger overhaling.En del rust |
| Pakninger dører og lu-ker oppbevares i talkum i særskilte esker | | | Må byttes |

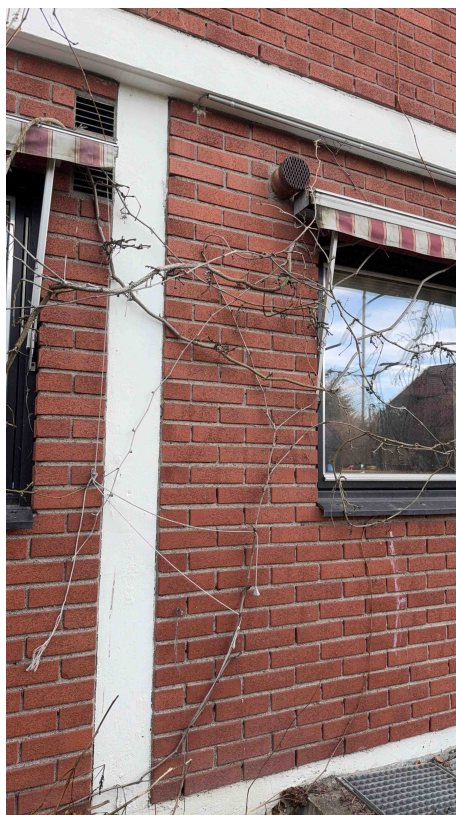
Beskrivelse: Luftinntak ok, Filnavn: img\_0001.jpg

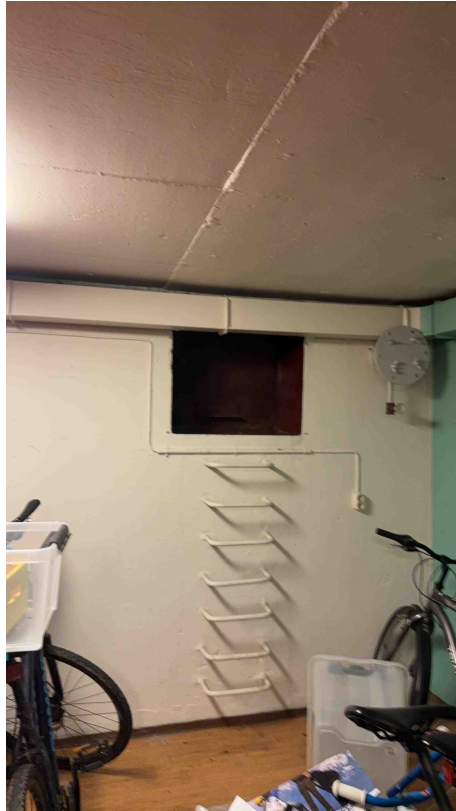
| Nødutganger | | 6 | <Kommentar> |
|---|--|---|---|
| Merking nødutgang | | 1 | Merking mangler innvendig og utvendig |

Beskrivelse: Merking mangler, Filnavn: img\_0001.jpg

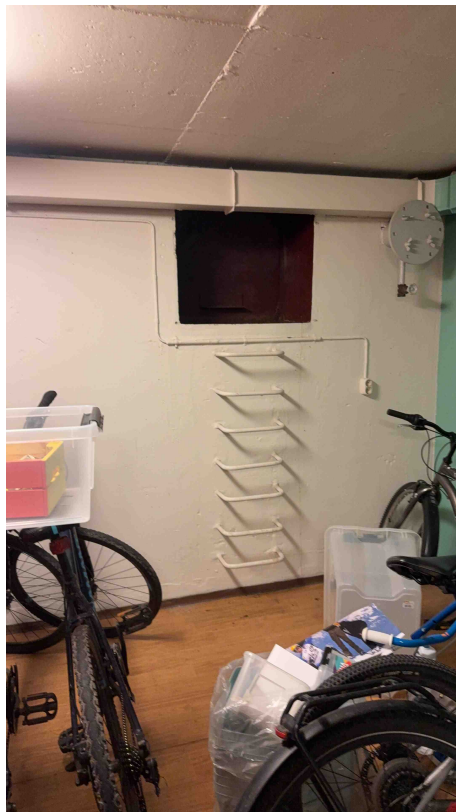
Beskrivelse: Plenty med trinn!:], Filnavn: img\_0001.jpg

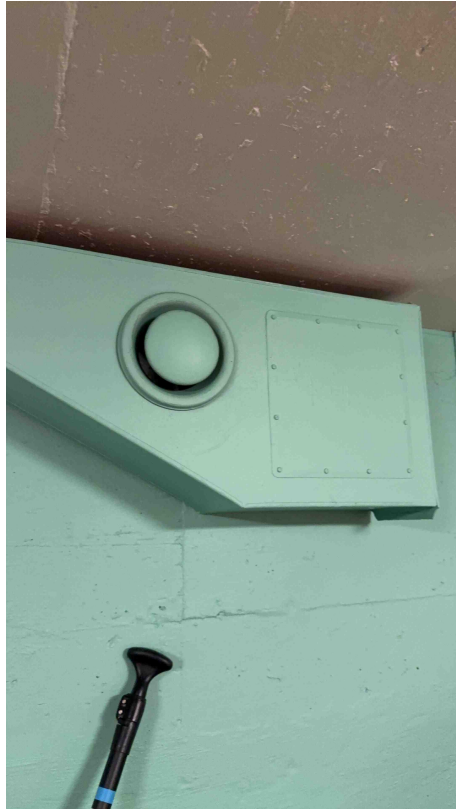
| Ventilasjonsanlegg | | | <Kommentar> |
|---|--|---|---|
| Stenging fredsventilasjon | | 2 | God lufttilgang fredsventilasjon. Skal kontrolleres via et inspeksjonsskap(se bildeserie) |

Beskrivelse: Inspeksjonsluke fredsventilasjon (punkt 1 på instruks), Filnavn: img\_0001.jpg

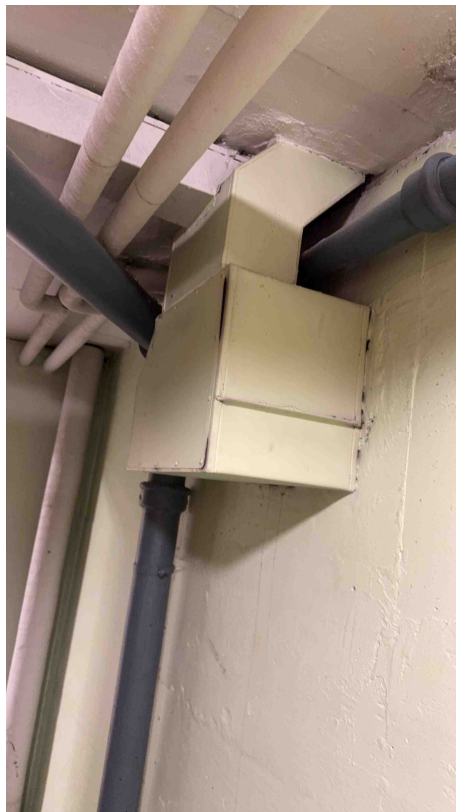
Beskrivelse: Inspeksjonsluke på utsiden av t-rom, Filnavn: img\_0001.jpg

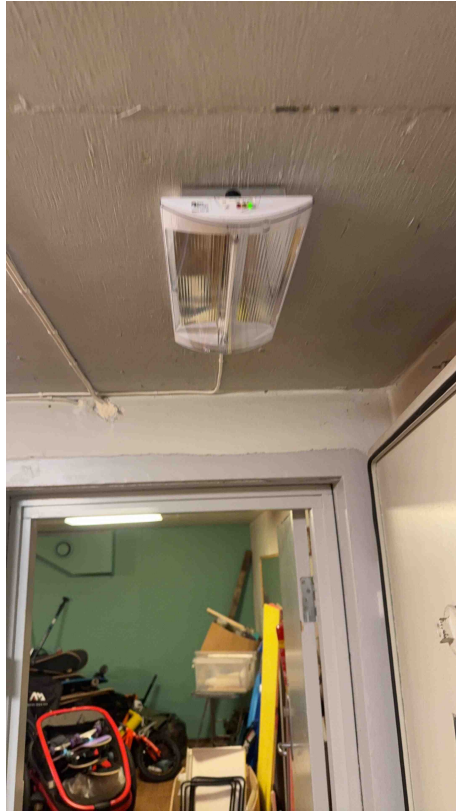
| Nødlýsanlegg | | | <Kommentar> |
|---|--|---|---|
| Nødlýsanlegg, evt. min. 3 stk stavlykter + 1 pr. 100 | | 1 | Kun en lampe i slusen |

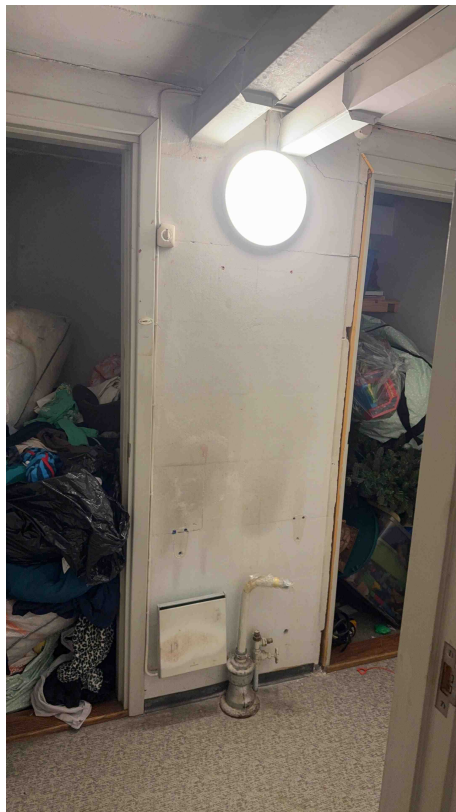
| Rominndeling | | | <Kommentar> |
|---|--|---|---|
| Fester for TC forheng | | | Rommet har ferdige avlukker til toaletter |
