# SJEKKLISTE FOR TILFLUKTSROM TYPE 1948 2026

116474, Minister Ditleffsvei 22

| Informasjon | | <Kommentar> |
|---|---|---|
| Kontroll dato | 25.03.2026 10:17 | |

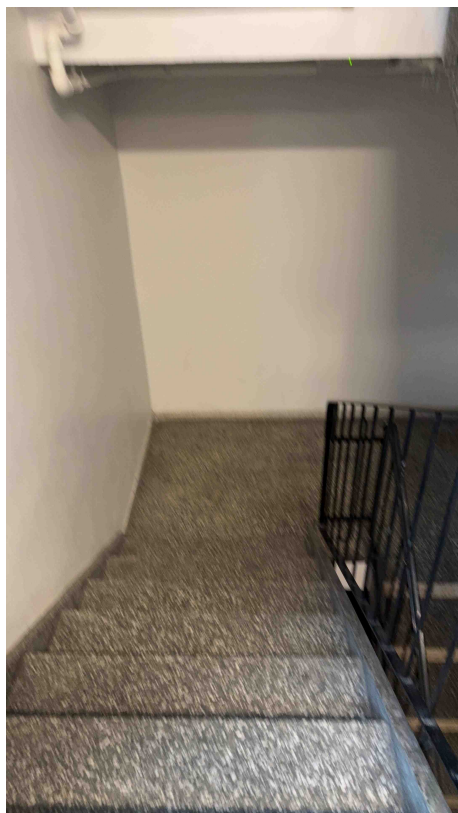
Spørsmål: Skilting

| Inngang/sluse | | <Kommentar> |
|---|---|---|
| Skilting | 4 | Ingen skilt montert noe sted fra inngang bygning frem til tilfluktsrom |

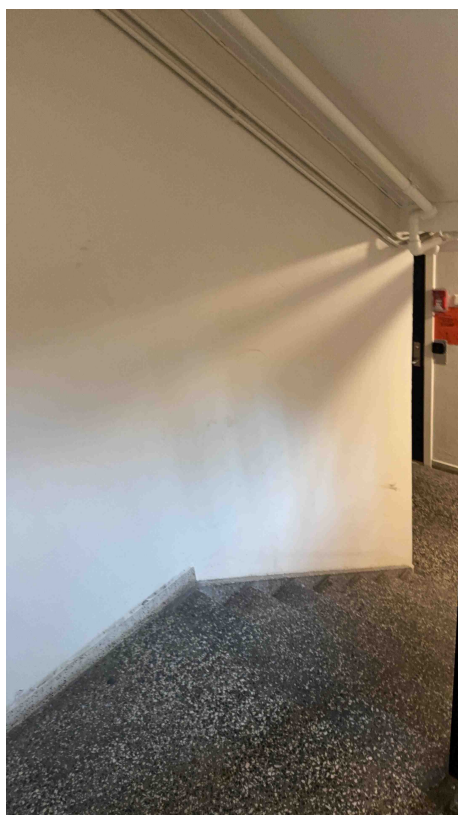
Spørsmål: Skilting

Beskrivelse: Skilt mangler i trappeløp, Filnavn: img\_0001.jpg

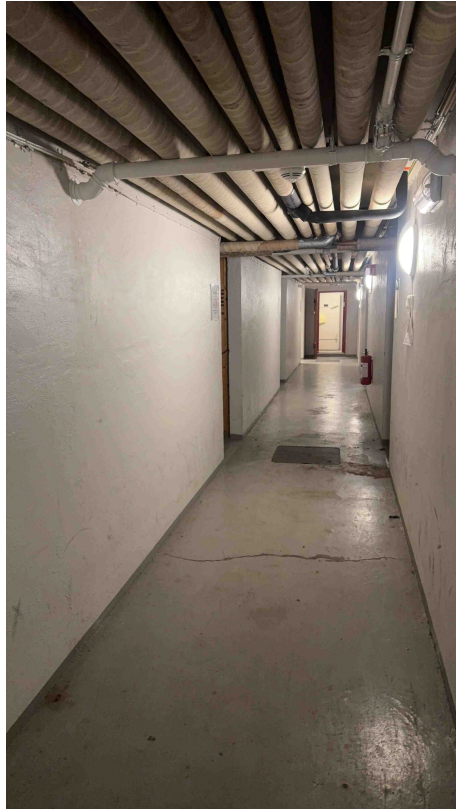
Spørsmål: Skilting

Beskrivelse: Ingen skilting i korridor mot t-rom, Filnavn: img\_0001.jpg

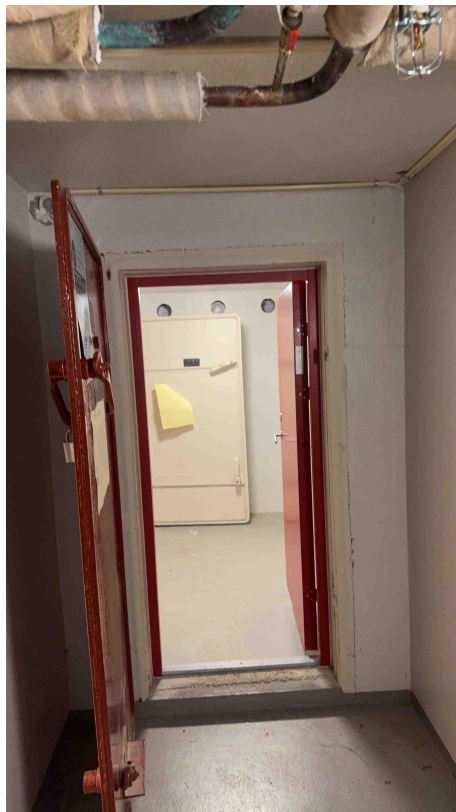
Spørsmål: Skilting

Beskrivelse: Skilt mangler over inngang t-rom, Filnavn: img\_0001.jpg

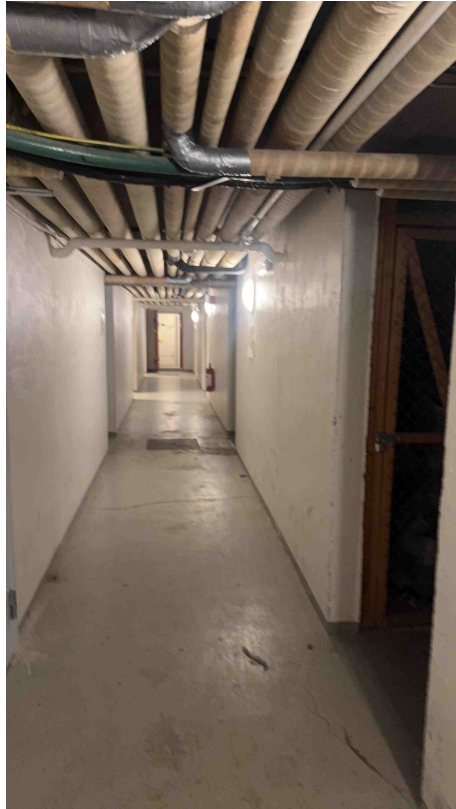
Beskrivelse: God belysning, Filnavn: img\_0001.jpg

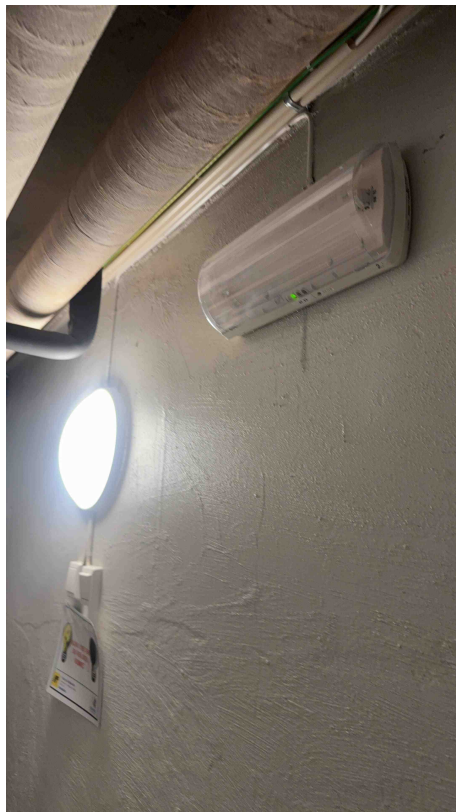
Beskrivelse: Lamper montert til bruk ved strømbrudd, Filnavn: img\_0001.jpg

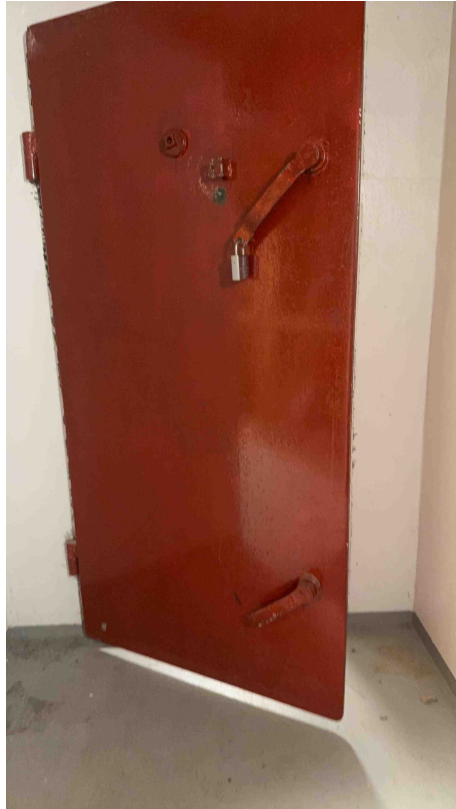
Spørsmål: Dør/port/lukkere

Beskrivelse: Inngangsdør, D16, Filnavn: img\_0001.jpg

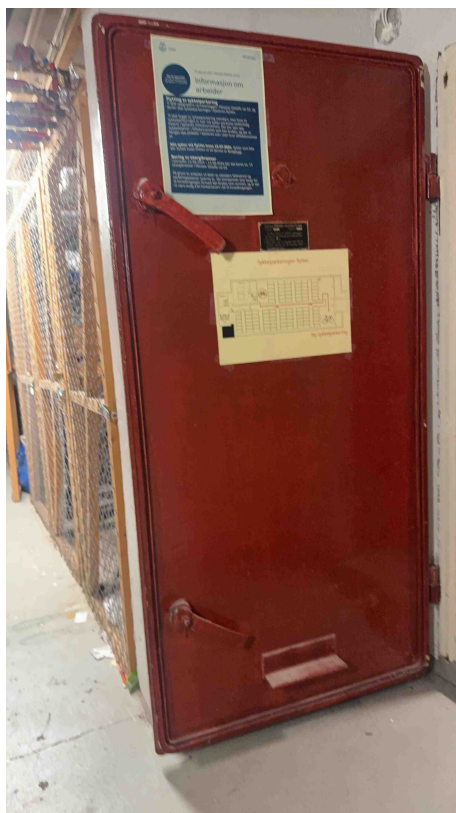
Spørsmål: Dør/port/lukkere

Beskrivelse: Inngangsdør, Filnavn: img\_0001.jpg

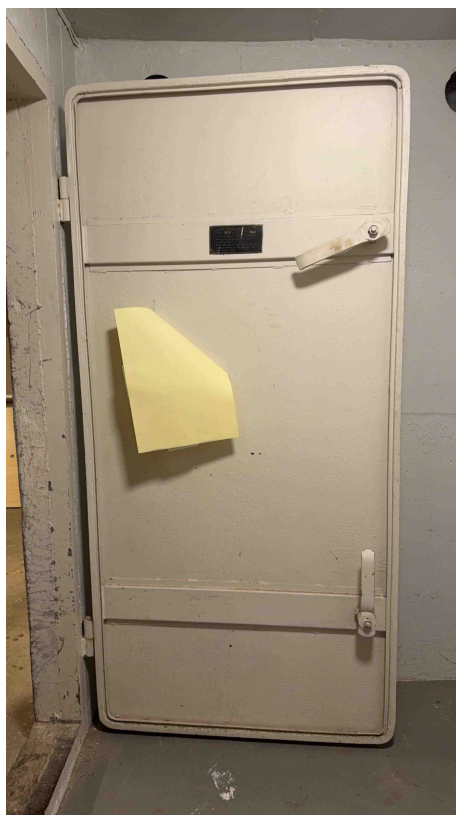
Spørsmål: Dør/port/lukkere

Beskrivelse: Indre slusedør, Filnavn: img\_0001.jpg

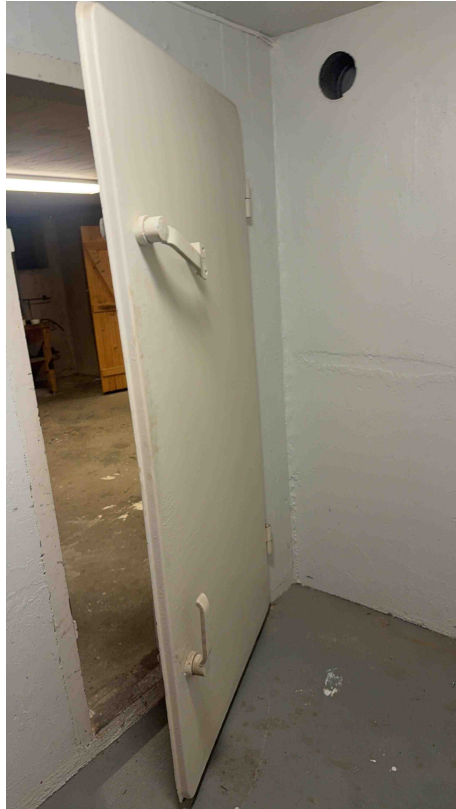
Spørsmål: Dør/port/lukkere

Beskrivelse: Indre slusedør; D3, Filnavn: img\_0001.jpg

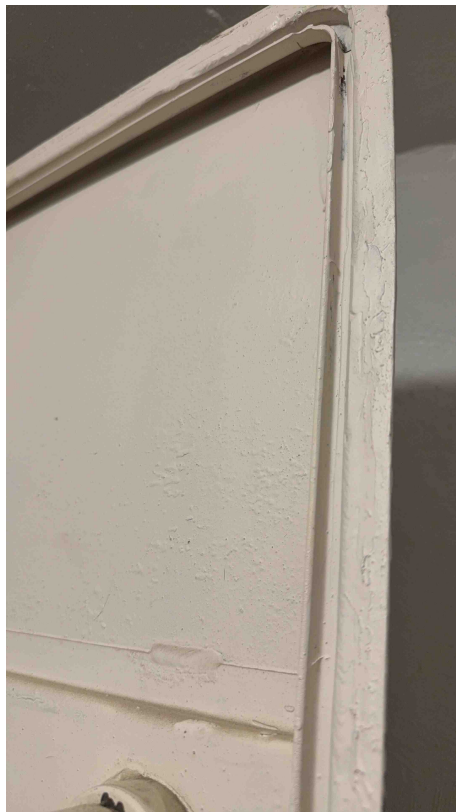
Spørsmål: Pakninger dører og lu-ker oppbevares i talkum i særskilte esker

| Inngang/sluse | | <Kommentar> |
|---|---|---|
| Pakninger dører og lu-ker oppbevares i talkum i særskilte esker | 2 | Dørene mangler pakninger |

Beskrivelse: Pakninger mangler på begge dører, Filnavn: img\_0001.jpg

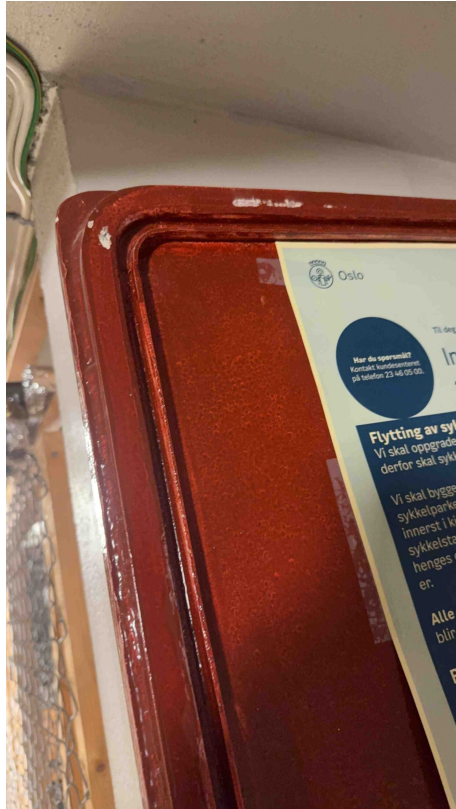
Spørsmål: Pakninger dører og lu-ker oppbevares i talkum i særskilte esker

Beskrivelse: Pakninger ikke tilstede, Filnavn: img\_0001.jpg

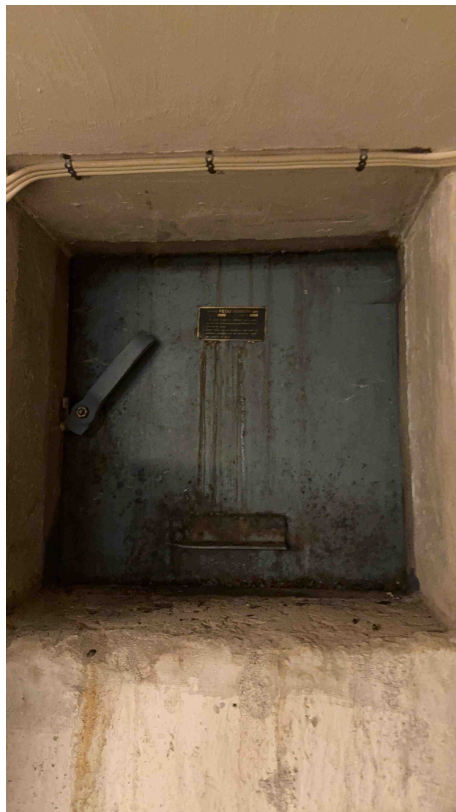
Spørsmål: Dør/luke/lukkere

| Nødutganger | | 2 | <Kommentar> |
|---|---|---|---|
| Dør/luke/lukkere | <input checked="" type="checkbox"/> | 1 | Håndtaket var fastrustet, og luken lot seg ikke åpne ved kontroll. Må rehabiliteres og skiftes pakning på |

Beskrivelse: Ikke mulig å åpne. Må rehabiliteres, Filnavn: img\_0001.jpg

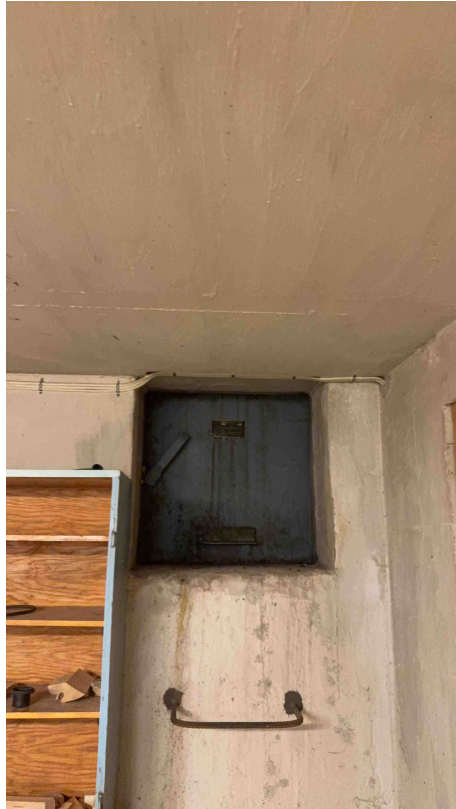
Spørsmål: Merking nødutgang

| Nødutganger | | 2 | <Kommentar> |
|---|---|---|---|
| Merking nødutgang | <input checked="" type="checkbox"/> | 1 | Merking/skilting mangler |

Beskrivelse: Skilting mangler, Filnavn: img\_0001.jpg

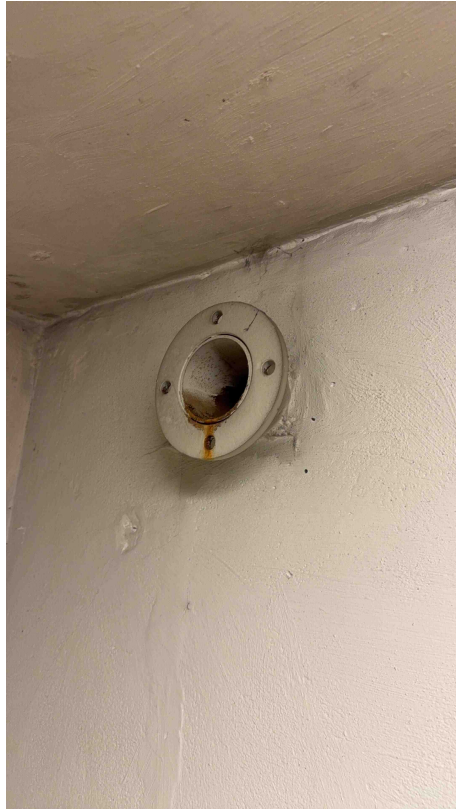
Spørsmål: Luftbehov: 3 m<sup>3</sup> pr pers, 1 m<sup>3</sup> pr pers ved vent.anlegg

| Ventilasjonsanlegg | | | <Kommentar> |
|---|---|---|---|
| Luftbehov: 3 m <sup>3</sup> pr pers, 1 m <sup>3</sup> pr pers ved vent.anlegg | <input checked="" type="checkbox"/> | 1 | Nok ett rom hvor alle blindlokkene mangler (4 stk) |

Beskrivelse: 4 stk 100 mm inntak, Filnavn: img\_0001.jpg

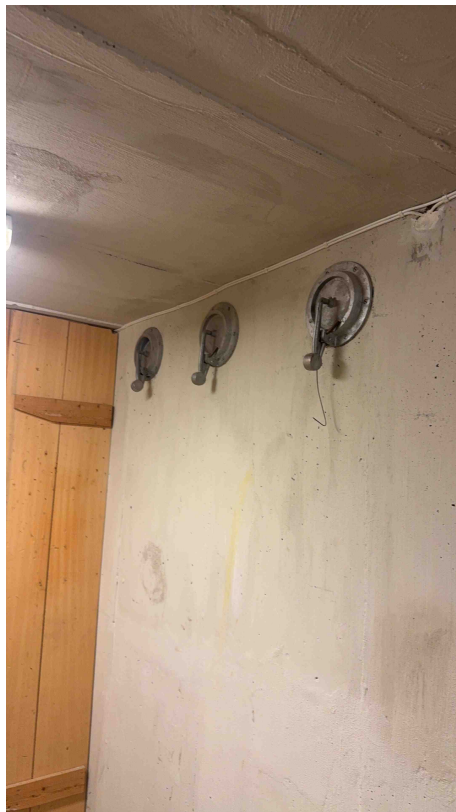
Beskrivelse: 3 stk overtrykksventiler ok, Filnavn: img\_0001.jpg

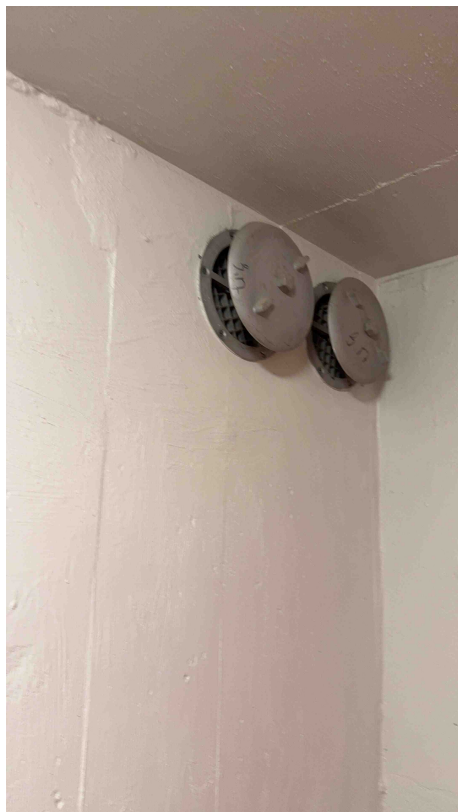
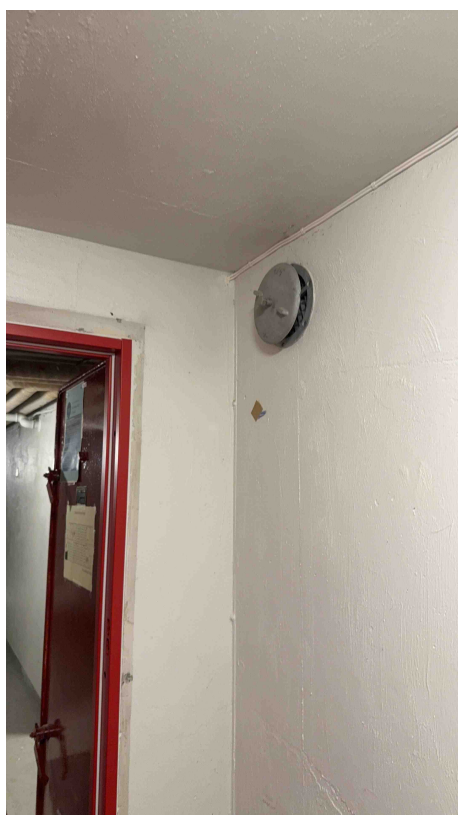
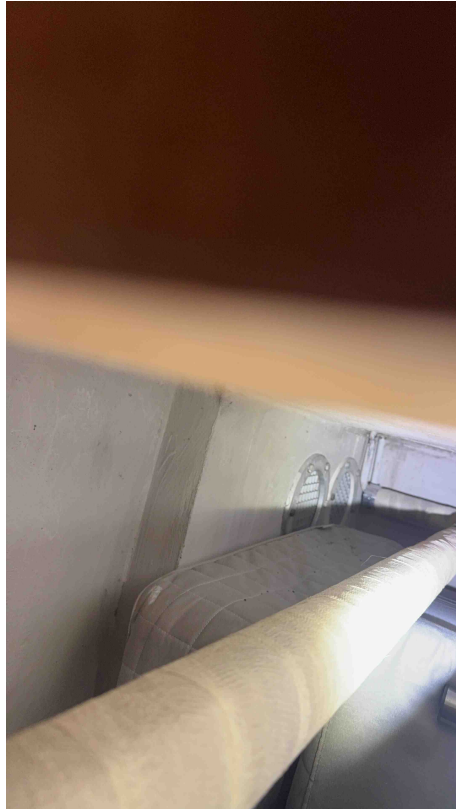
Spørsmål: Sjokkventiler

| Avtrekksiden | | | <Kommentar> |
|---|---|---|---|
| Sjokkventiler | <input checked="" type="checkbox"/> | 3 | 3 stk justerbare, fylt med stein |

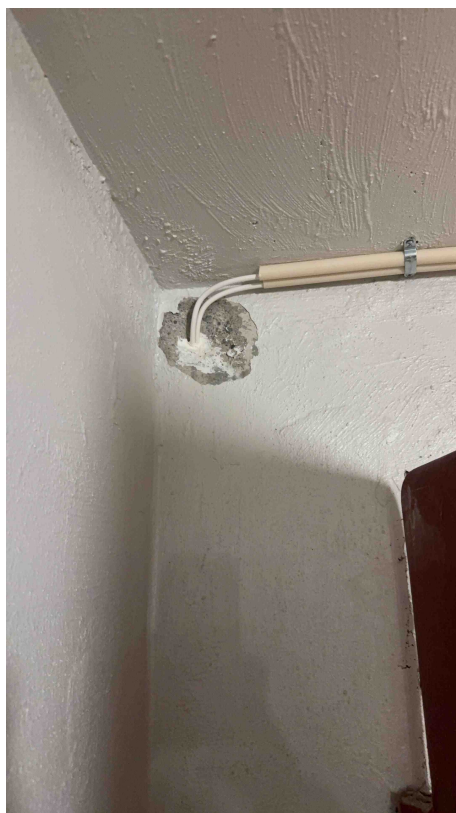
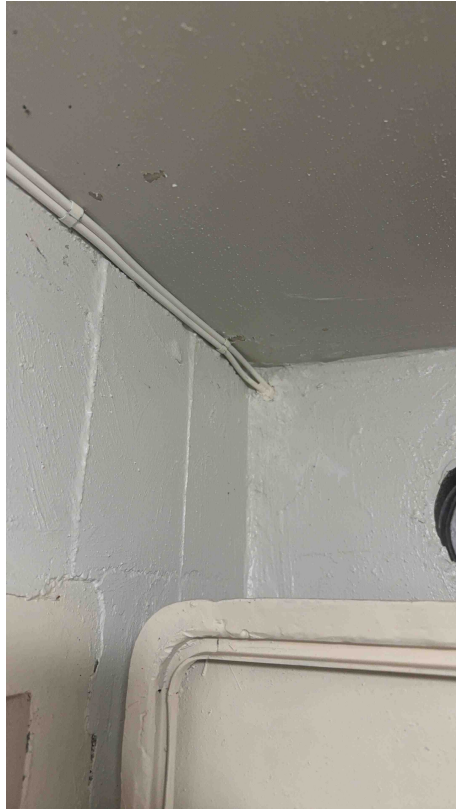
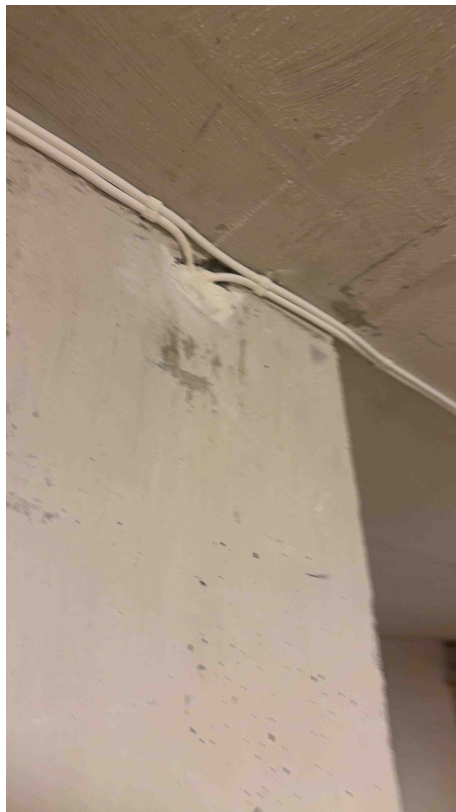
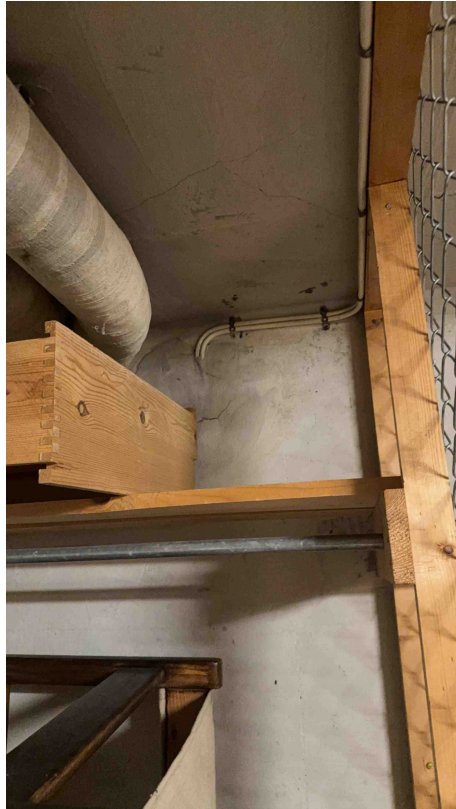
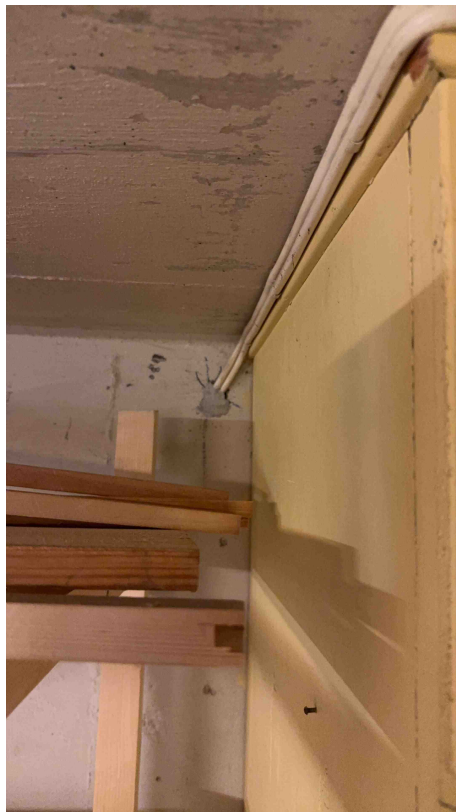
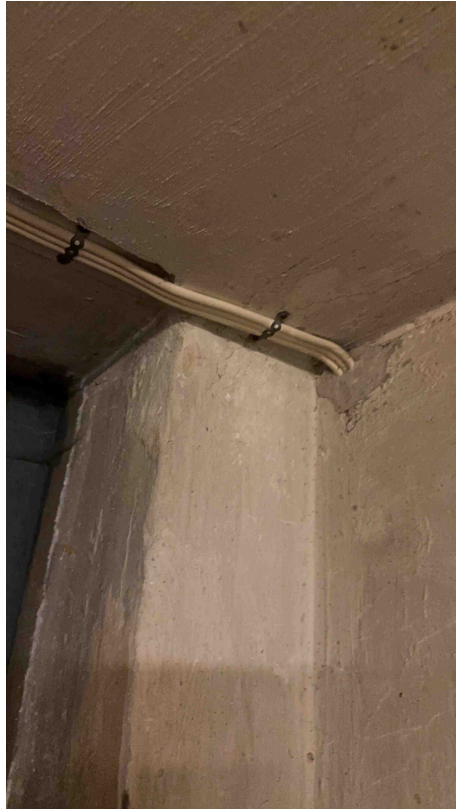
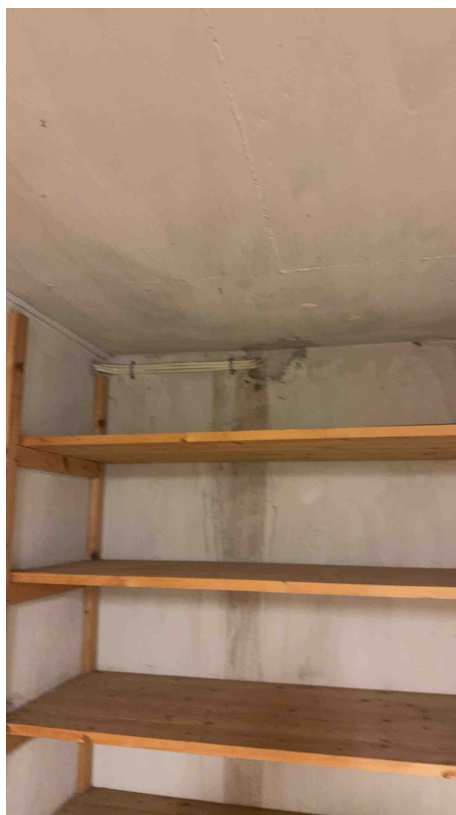
Spørsmål: Trykk og gassikre gjennomføringer

| Elektrisk anlegg | | | <Kommentar> |
|---|---|---|---|
| Trykk og gassikre gjennomføringer | <input checked="" type="checkbox"/> | 7 | Gjennomføring brannalarm og strømkabler ikke forskriftsmessig tettet. Må utføres og godkjennes av kvalifisert personell og merkes etter sivilforsvarets krav |

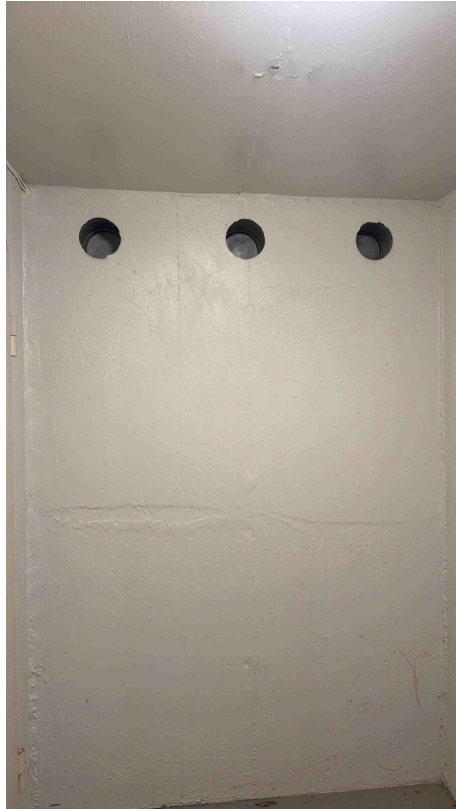
Beskrivelse: Overtrykksventiler (fra innsiden av sluse) ok, Filnavn: img\_0001.jpg

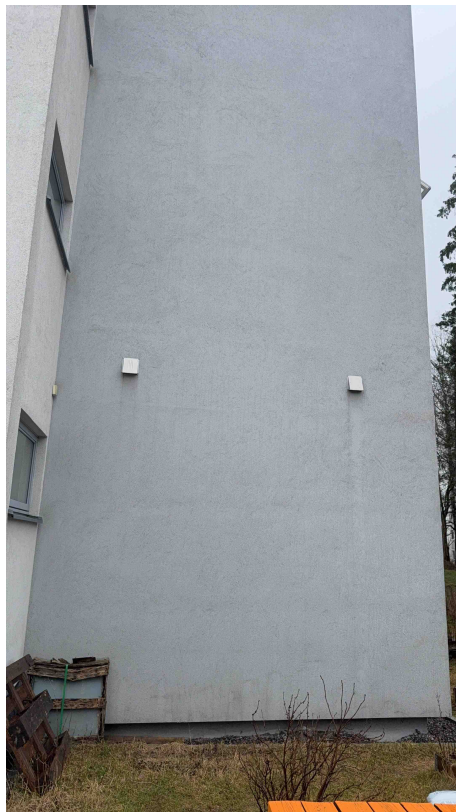
Spørsmål: Inntak høyde 3 m

Beskrivelse: Sannsynligvis er dette to av luftinntakene, Filnavn: img\_0001.jpg
