# SJEKKLISTE FOR TILFLUKTSROM TYPE 1948 2026

116472, Refstadveien 100 (kun ett rom)

| | | <Kommentar> |
|---|---|---|
| Kontroll dato | 25.03.2026 08:25 | |

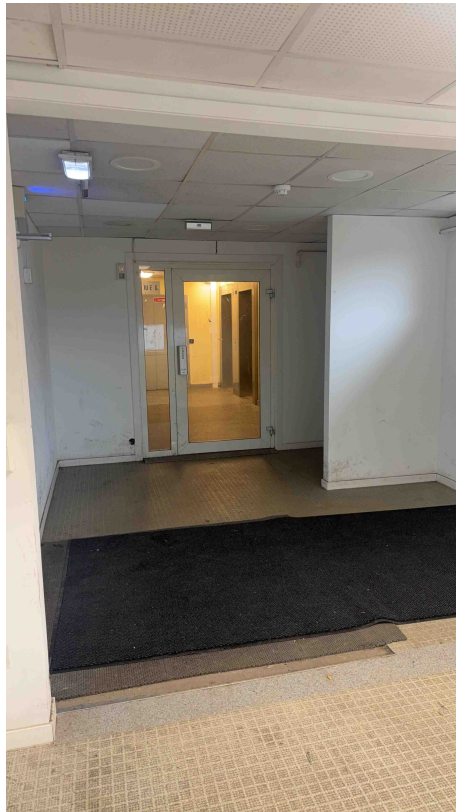
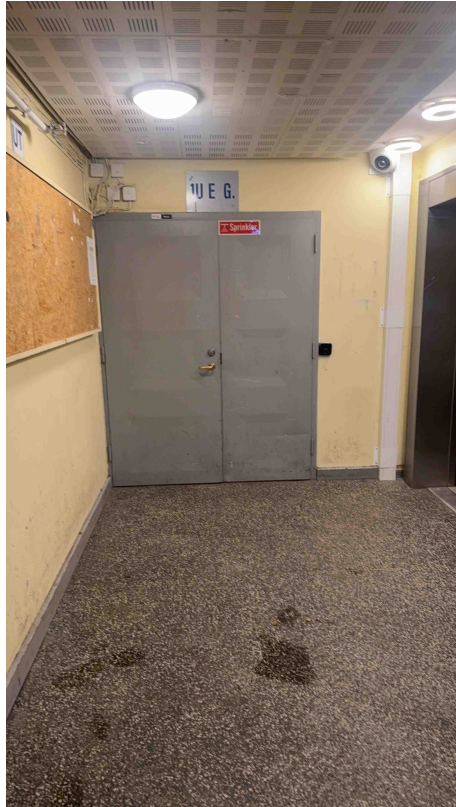
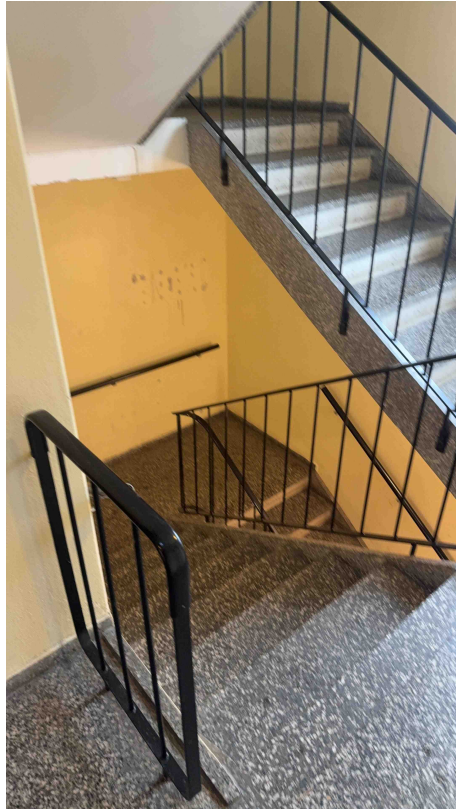
| | | <Kommentar> |
|---|---|---|
| Skilting | | 3 Mangler veiledningsskilt i inngangsparti og trappeløp. I et bygg med så mange etasjer bør det henge skilt med pil synlig fra de første etasjene. |

Spørsmål: Skilting

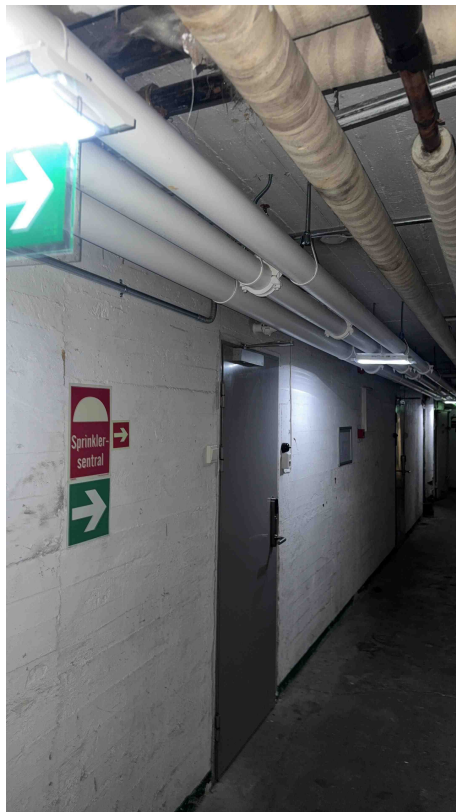
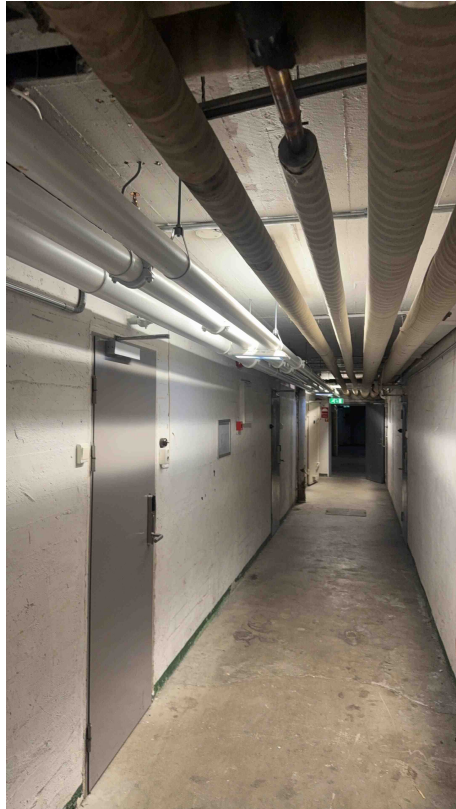
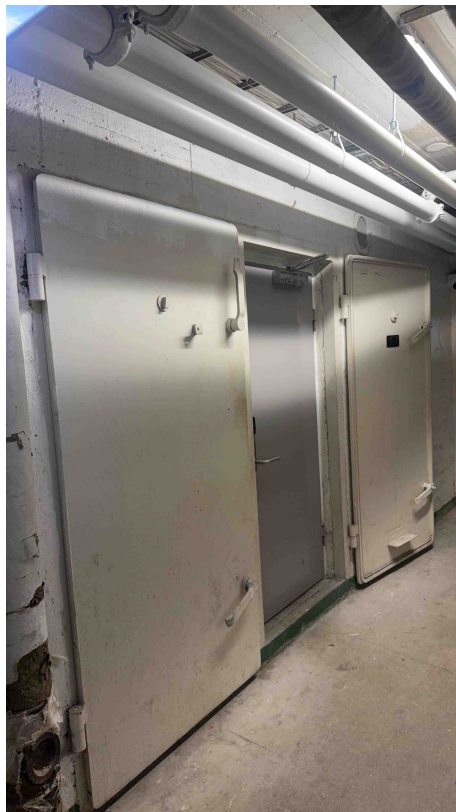
Spørsmål: Orienteringslys

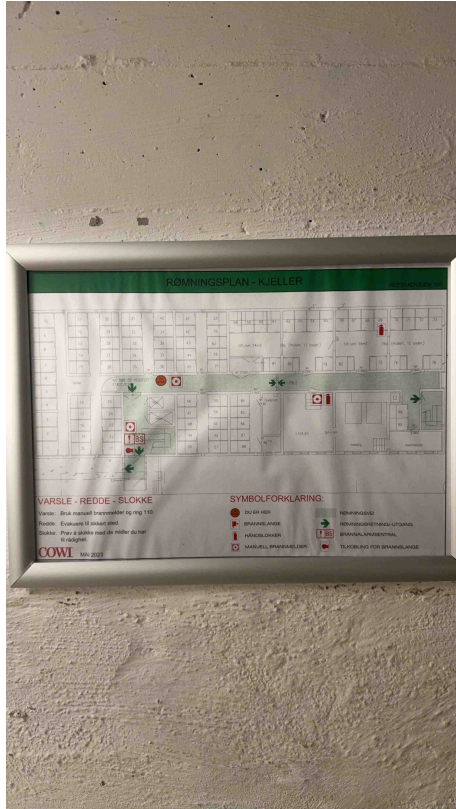
| | | <Kommentar> |
|---|---|---|
| Tegninger fremlagt | | 1 Kun en rømningsplan i gang på utsiden av t-rom |

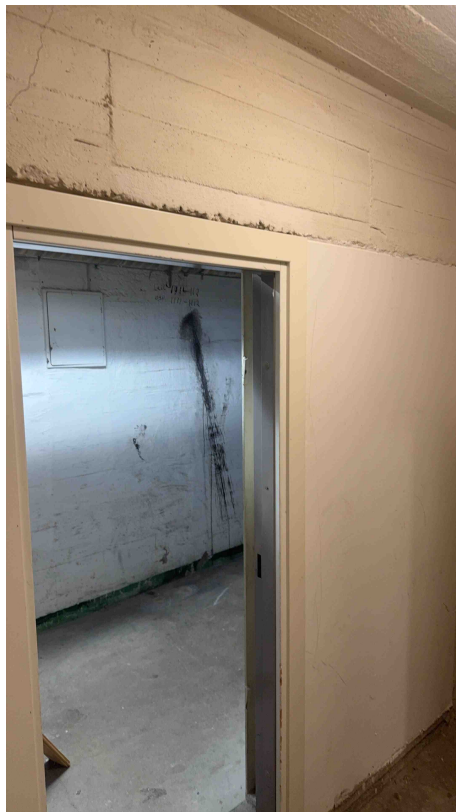
Beskrivelse: En del av dobbel dør til sluse er bygd inn. Må merkes på instruks «Fjernes ved beredskap», Filnavn: img\_0001.jpg

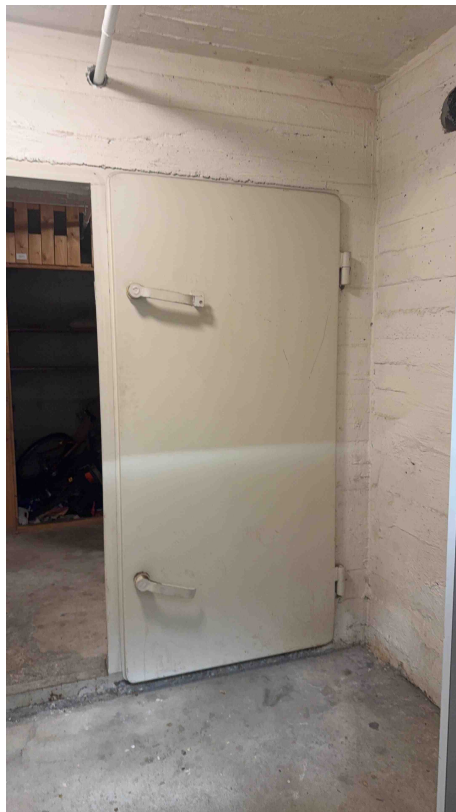
Beskrivelse: Sluse, Filnavn: img\_0001.jpg

| Sluse >40 pers >100 pers | | | Sluse ca 4 kvadrat. Dører ok, men mangler pakninger. Overtrykksventil og justeringsventil/Sjokkventil ok | 4 |

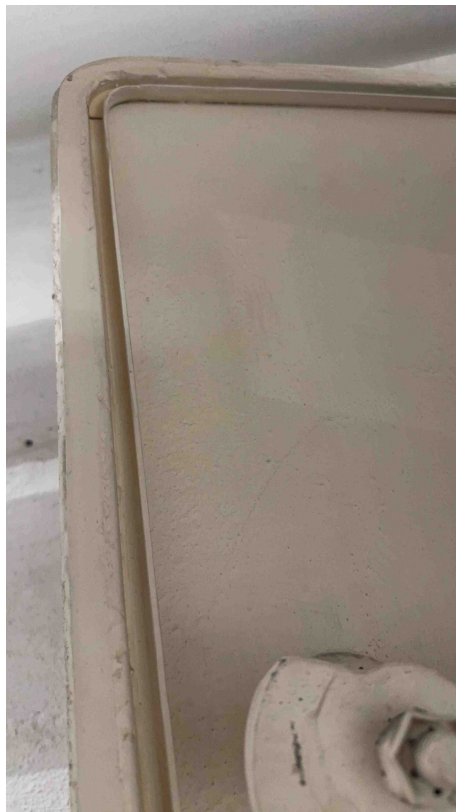
| | | <Kommentar> |
|---|---|---|
| Pakninger dører og lu-ker oppbevares i talkum i særskilte esker | | 1 Alle 7 dører mangler pakninger. Det beregnes 6 meter pakning pr dør, inkludert svinn |

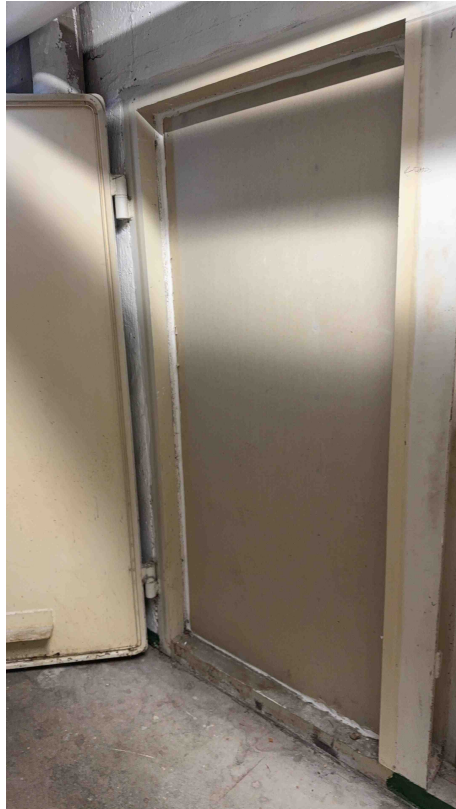
Beskrivelse: Gipsplater «Fjernes ved beredskap», Filnavn: img\_0001.jpg

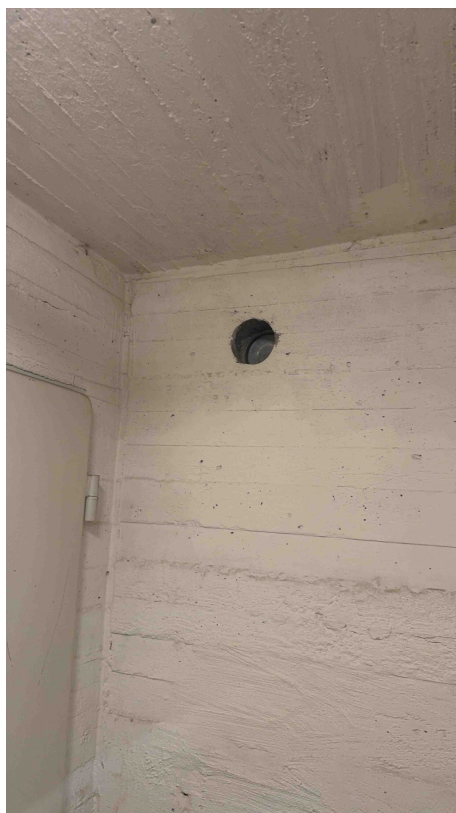
Beskrivelse: Overtrykksventil innvendig sluse, Filnavn: img\_0001.jpg

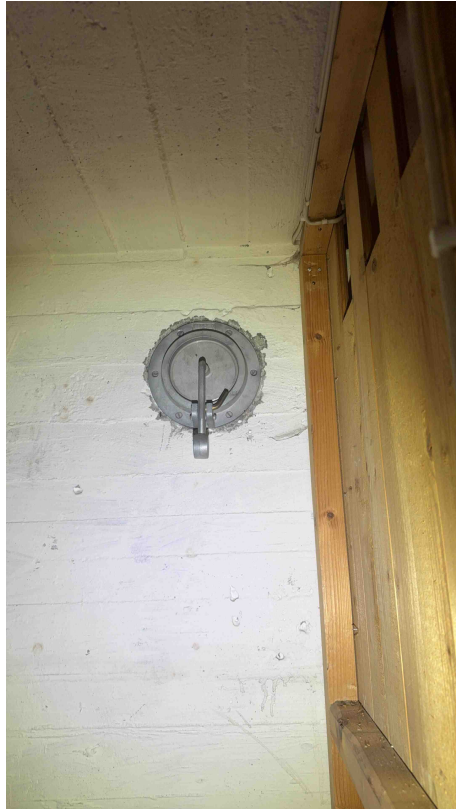
Beskrivelse: Overtrykksventil utenfor sluse, Filnavn: img\_0001.jpg

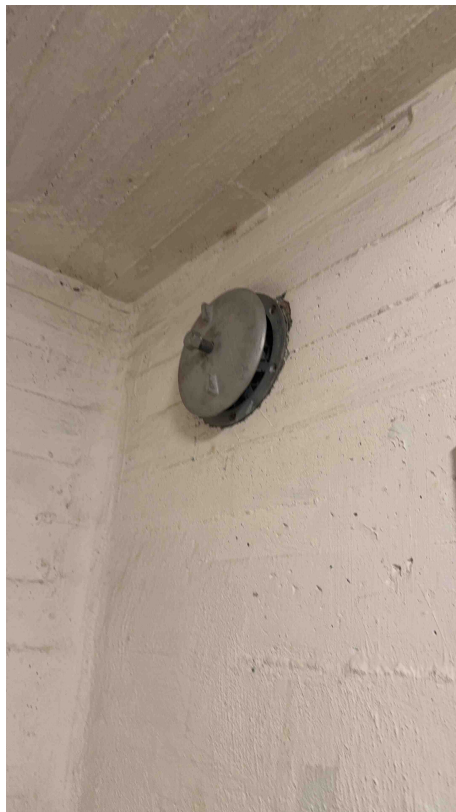
Beskrivelse: Sjokk-/justeringsventil innside, Filnavn: img\_0001.jpg

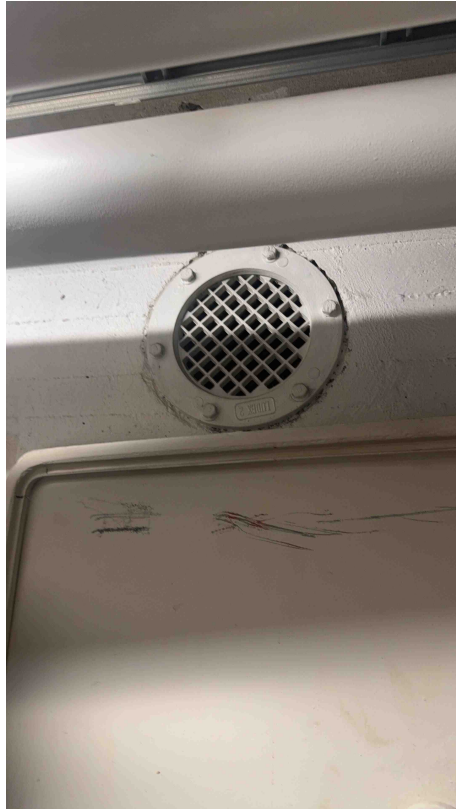
| Avtrekksiden | | | <Kommentar> | |
|---|---|---|---|--|
| Sjokkventiler | | 1 | 4 stk totalt. NB: ikke fylt med stein | |

Beskrivelse: Sjøkkventil utside (ikke fylt med stein), Filnavn: img\_0001.jpg

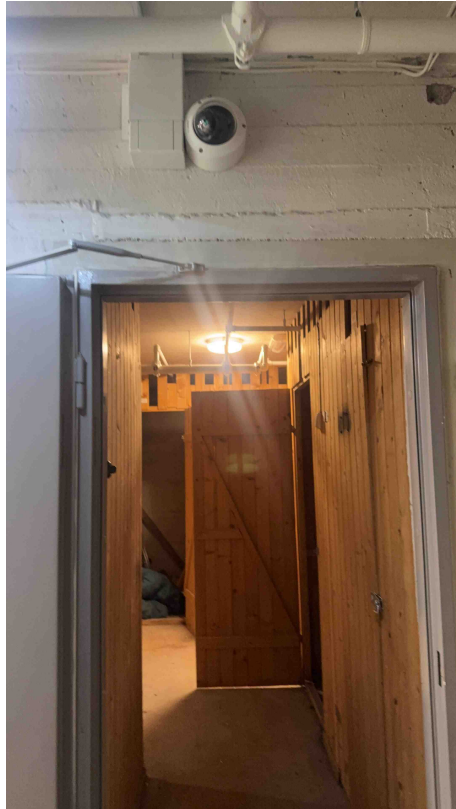
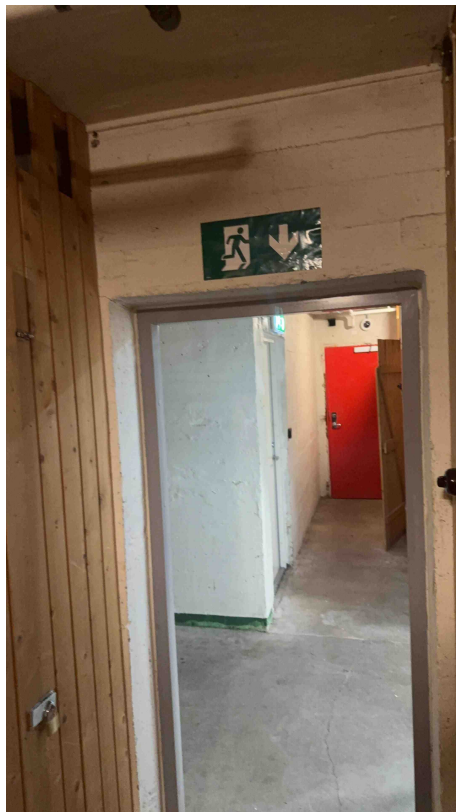
| Nødutganger | | 4 | <Kommentar> | |
|---|---|---|---|--|
| Merking nødutgang | | 2 | Skilt mangler på begge sider | |

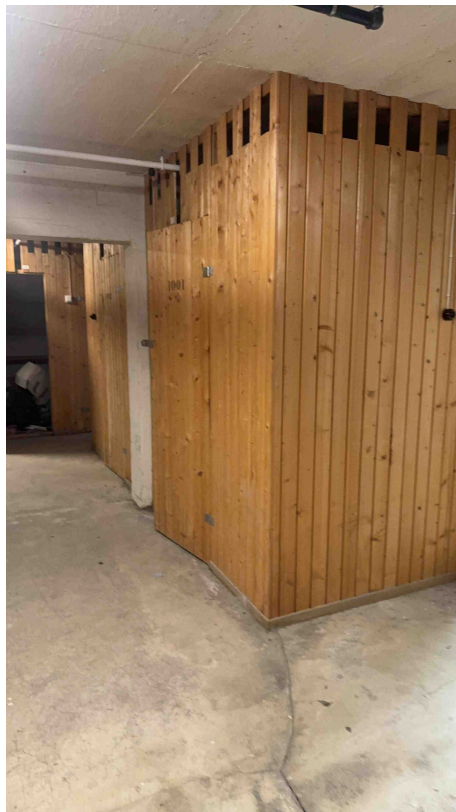
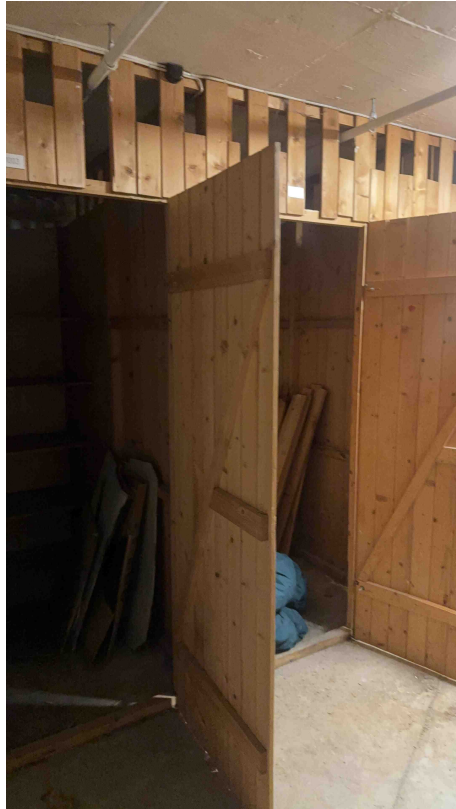
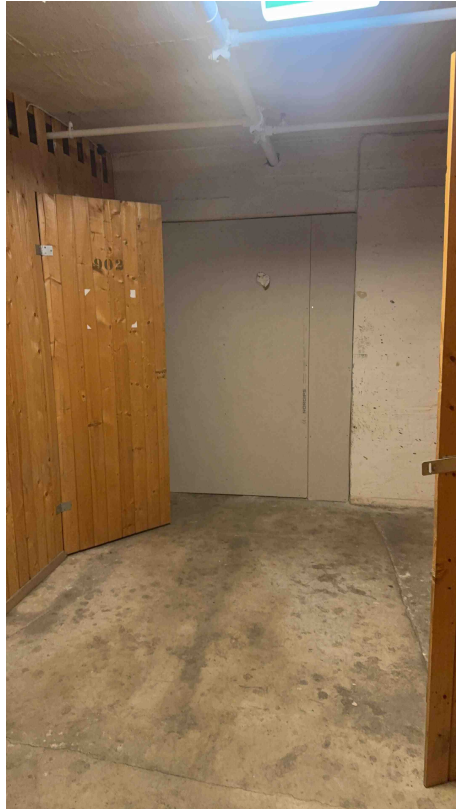
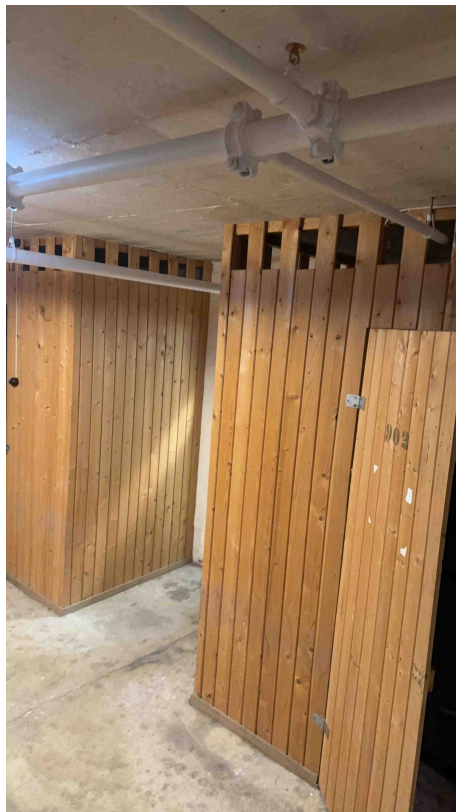
| Oppholdsrom | | | <Kommentar> | |
|---|---|---|---|---|
| Fredsinstallasjoner, fjernes innen 72 timer | | 6 | Eiere bør vurdere hvorvidt det er mulig å overholde 72-timers regelen: rommet skal kunne klargjøres/tømmes av 2 (!) personer innen 72 timer | |

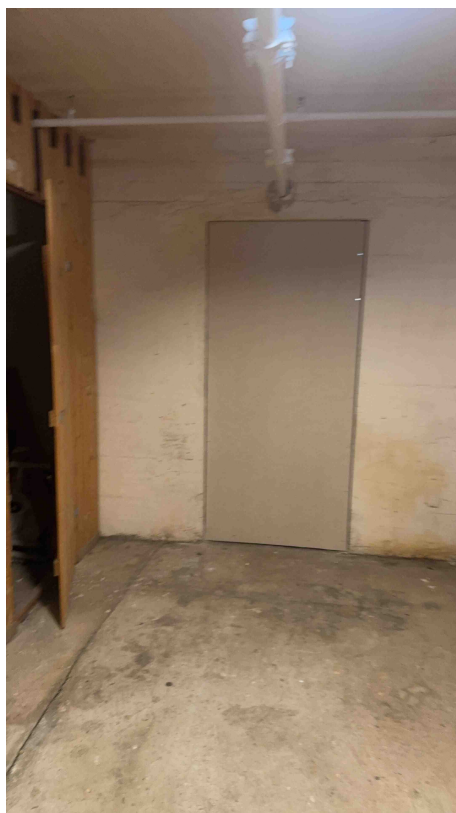
Beskrivelse: Gipsvegger bør fjernes i fredstid, Filnavn: img\_0001.jpg

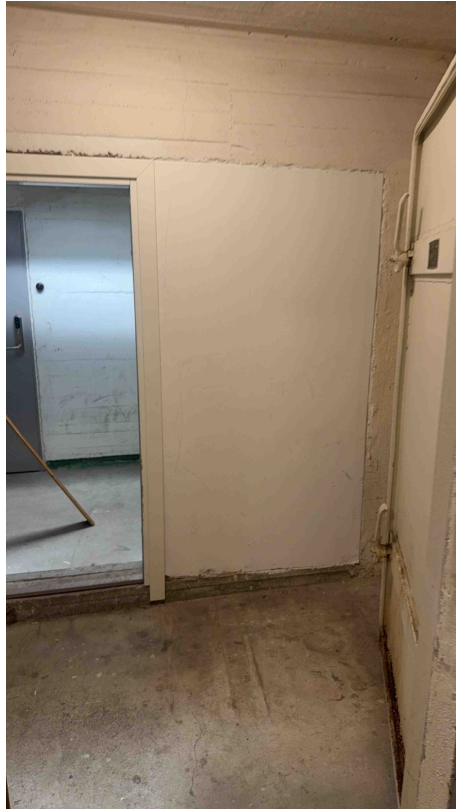
Beskrivelse: Gipsvegger bør fjernes om det ikke er behov for dem i fredstid, Filnavn: img\_0001.jpg

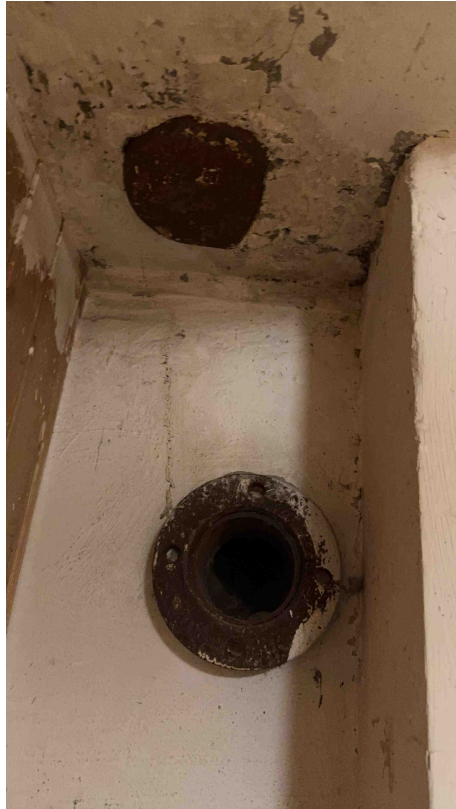
| Ventilasjonsanlegg | | | <Kommentar> | |
|---|---|---|---|--|
| Luftbehov: 3 m³ pr pers, 1 m³ pr pers ved vent.anlegg | | 1 | Blindlokk mangler på luftinntakene. Alle rom fra 1948 - forskriften har luftinntak fra yttervegg. Disse ble montert med tilgjengelige blindlokk som skal tette rommet ved gass angrep. Av en eller annen grunn mangler disse lokkene på de aller fleste rom av denne typen. | |

Beskrivelse: 100 mm luftinntak uten spjeld/lokk, Filnavn: img\_0001.jpg

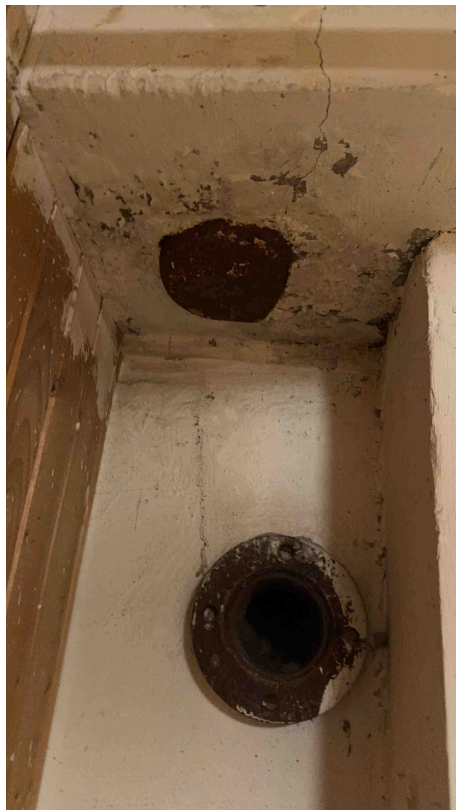
Beskrivelse: Luftinntak går ut i vegg, Filnavn: img\_0001.jpg

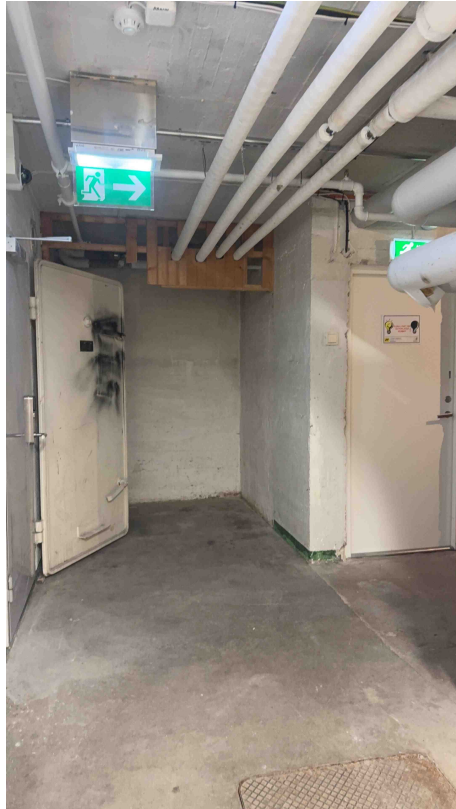
Beskrivelse: Dør til høyre er veien ut. Bør ha mekanisk lås, Filnavn: img\_0001.jpg
