# SJEKKLISTE FOR TILFLUKTSROM TYPE 1948 2026

Oslobygg KF, Rustadgrenda 1, rom 2

| Informasjon | | <Kommentar> |
|---|---|---|
| Kontroll dato | 24.03.2026 12:19 | |

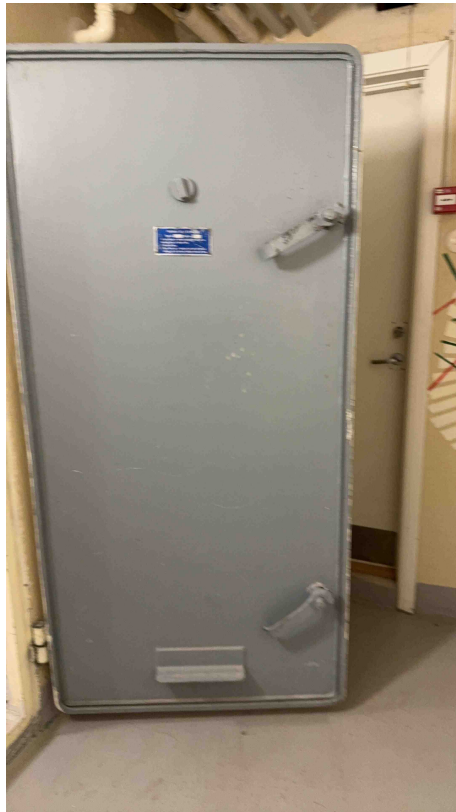
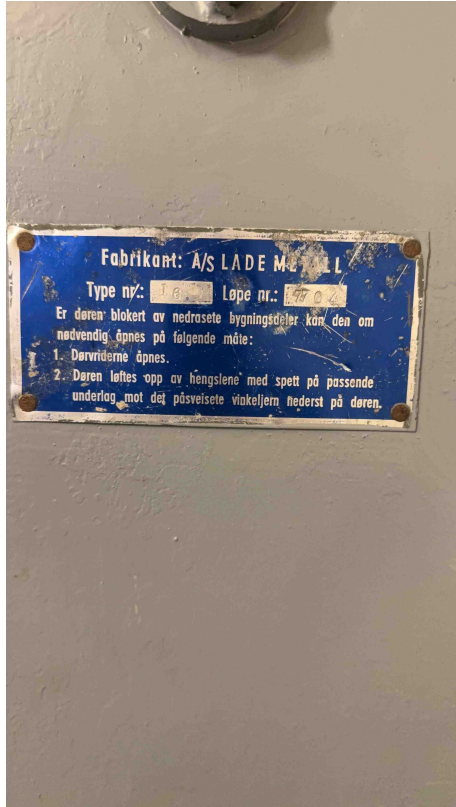
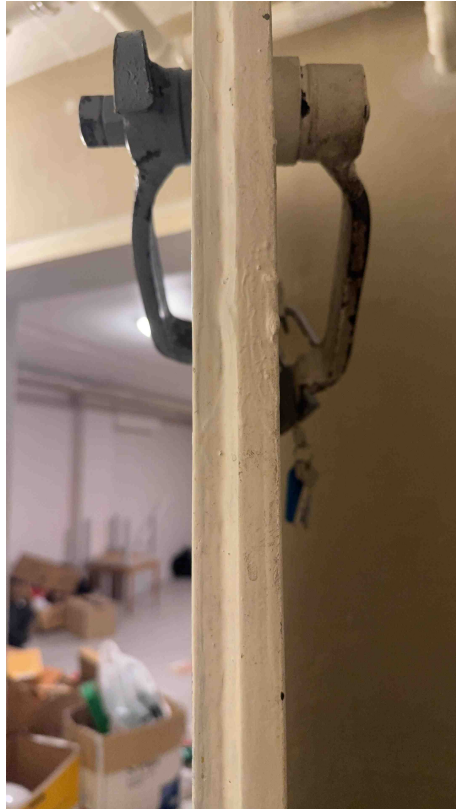
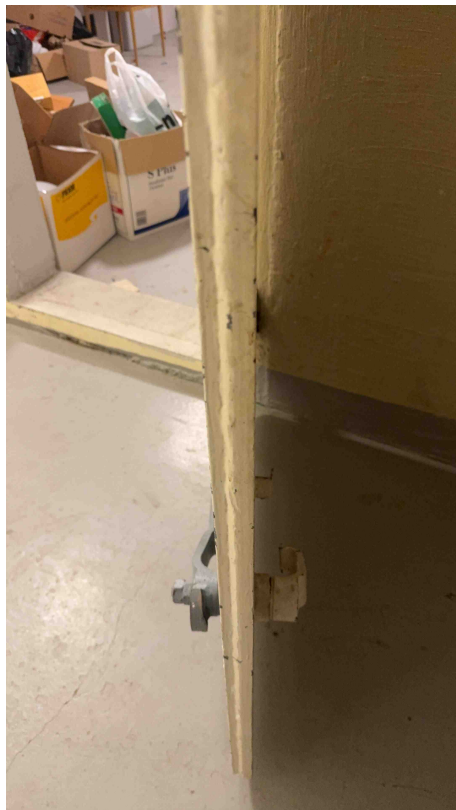
Spørsmål: Dør/port/lukkere

| Inngang/sluse | | <Kommentar> |
|---|---|---|
| Dør/port/lukkere | | 4 |

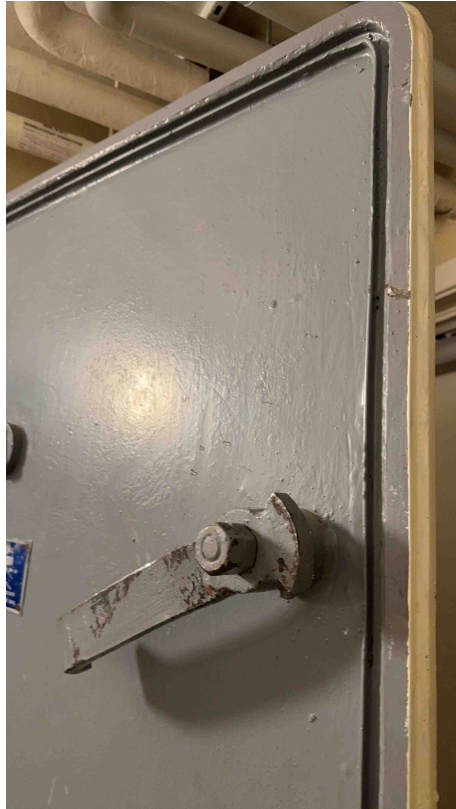
| Inngang/sluse | | <Kommentar> |
|---|---|---|
| Pakninger dører og lu-ker oppbevares i talkum i særskilte esker | | 1 Mangler pakning |

Skjema: "SJEKKLISTE FOR TILFLUKTSROM TYPE 1948 2026: Oslobygg KF, Rustadgrenda 1, rom 2"  
Spørsmål: Pakninger dører og lu-ker oppbevares i talkum i særskilte esker  
Beskrivelse: , Filnavn: img\_0001.jpg

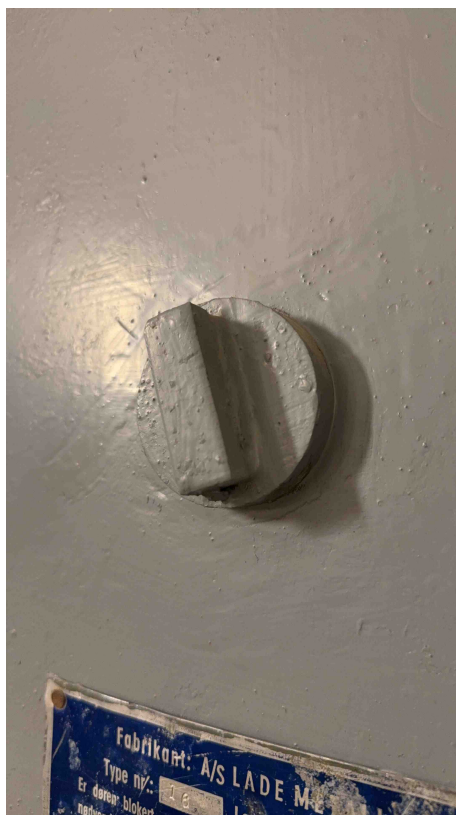
| Inngang/sluse | | <Kommentar> |
|---|---|---|
| Kommunikasjonsplugg tilstede og tett | | 1 |

Skjema: "SJEKKLISTE FOR TILFLUKTSROM TYPE 1948 2026: Oslobygg KF, Rustadgrenda 1, rom 2"  
Spørsmål: Kommunikasjonsplugg tilstede og tett  
Beskrivelse: , Filnavn: img\_0001.jpg

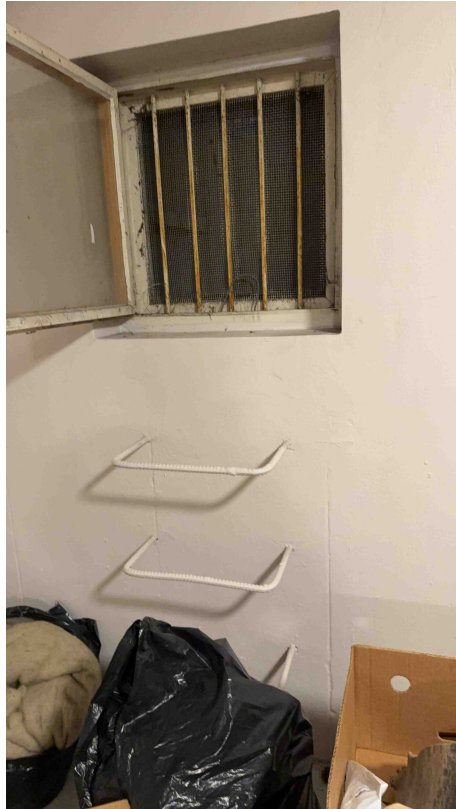
Spørsmål: Dør/luke/lukkere

| Nødutganger | | <Kommentar> |
|---|---|---|
| Dør/luke/lukkere | 4 | Nødutganger blokkert med gitter. Bør utbedres iht forskriftene om tilfluktsrom |

Beskrivelse: Nødutgang blikkeet, Filnavn: img\_0001.jpg

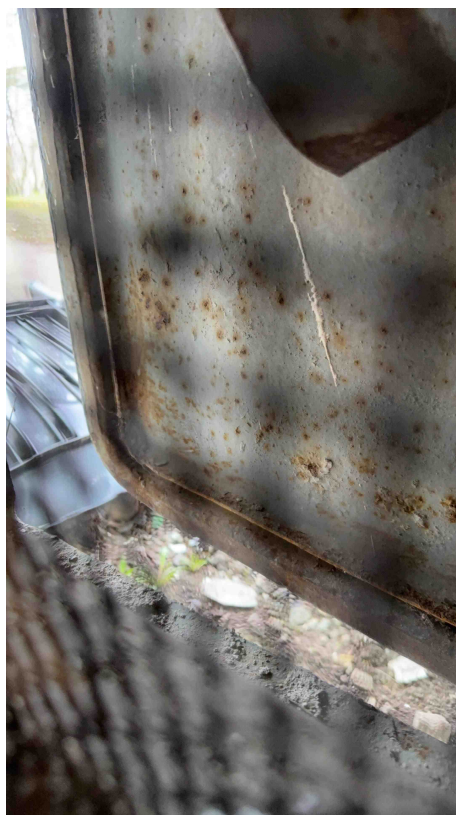
Spørsmål: Dør/luke/lukkere

Beskrivelse: En luke på gløtt. Pakning mangler, Filnavn: img\_0001.jpg

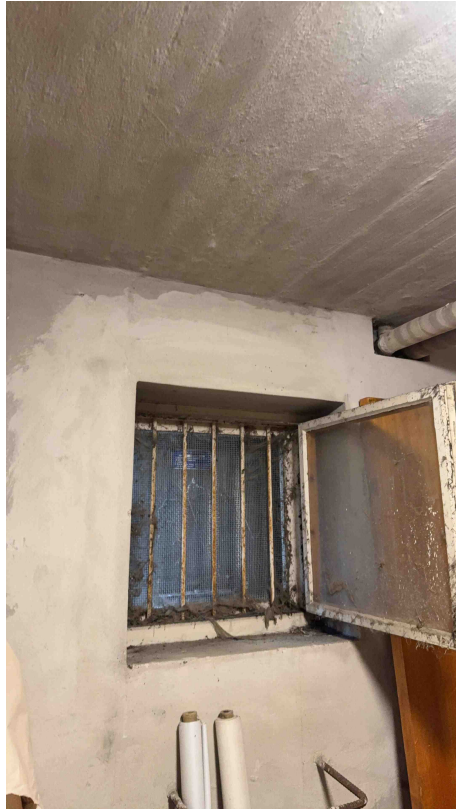
Spørsmål: Merking nødutgang

Beskrivelse: Merking og skilt mangler ute og inne, Filnavn: img\_0001.jpg

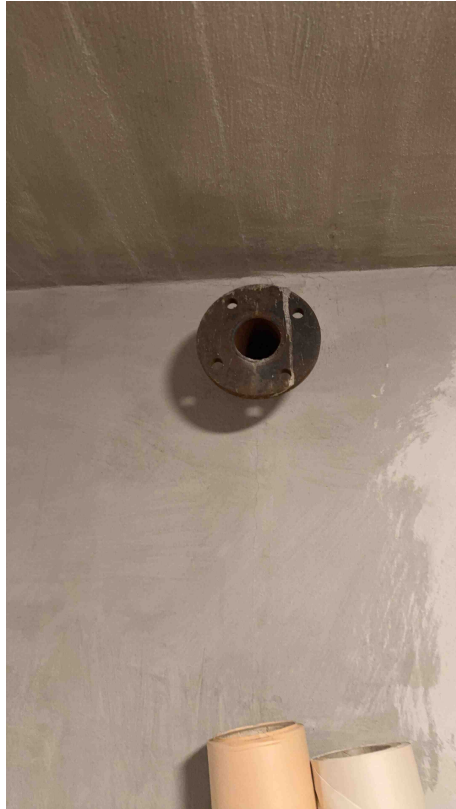
Spørsmål: Luftinntak

Beskrivelse: Mangler blendelukk/ventil?, Filnavn: img\_0001.jpg

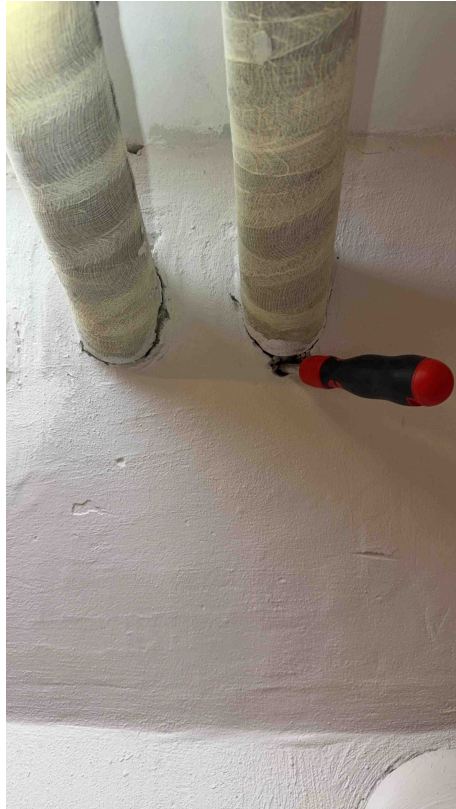
Spørsmål: Diverse

| Elektrisk anlegg | | <Kommentar> |
|---|---|---|
| Trykk og gassikre gjennomføringer | | Flere gjennomføringer må sjekkes og tettes på en forskriftsmessig måte. Dette skal utføres av kvalifisert personell og sertifiseres. |

Beskrivelse: Gjennomføring, innvendig, Filnavn: img\_0001.jpg

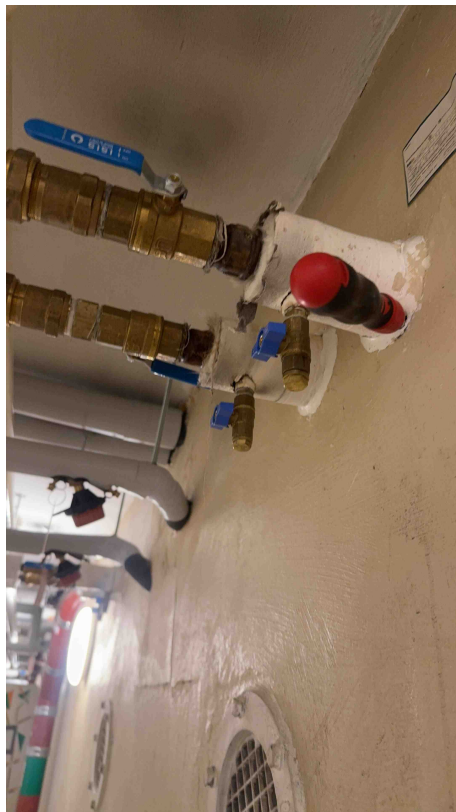
Spørsmål: Diverse

Beskrivelse: Gjennomføring utvendig, Filnavn: img\_0001.jpg
