# SJEKKLISTE FOR TILFLUKTSROM TYPE 1948 2026

Oslobygg KF, Rustagrenda 1, Rom 1

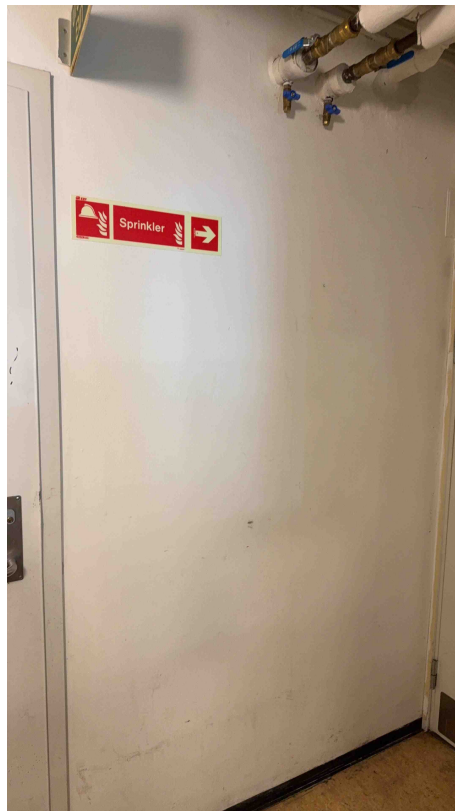
Spørsmål: Skilting

| Inngang/sluse | | <Kommentar> |
|---|---|---|
| Skilting | 3 | All skilting mangler, fra utgangen og inn |

Beskrivelse: Skilt med pil mangler, Filnavn: img\_0001.jpg

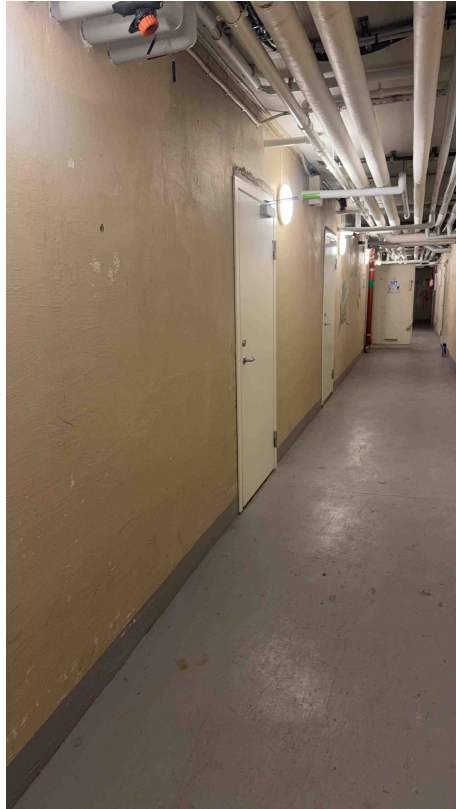
Spørsmål: Skilting

Beskrivelse: Skilt med pil mangler, Filnavn: img\_0001.jpg

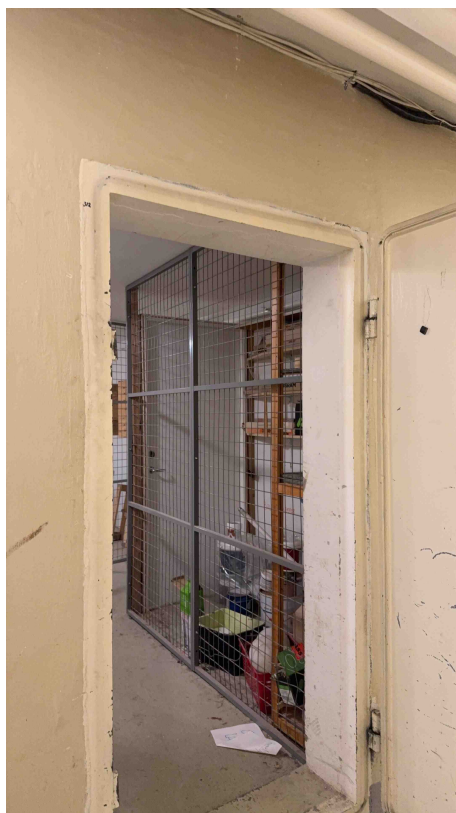
Spørsmål: Skilting

Beskrivelse: Skilt over dør mangler, Filnavn: img\_0001.jpg

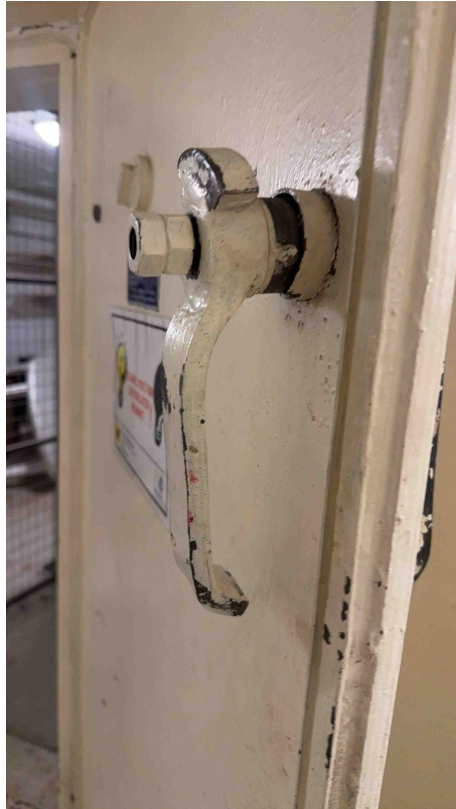
Beskrivelse: Slarkete lukkete - må strammes, Filnavn: img\_0001.jpg

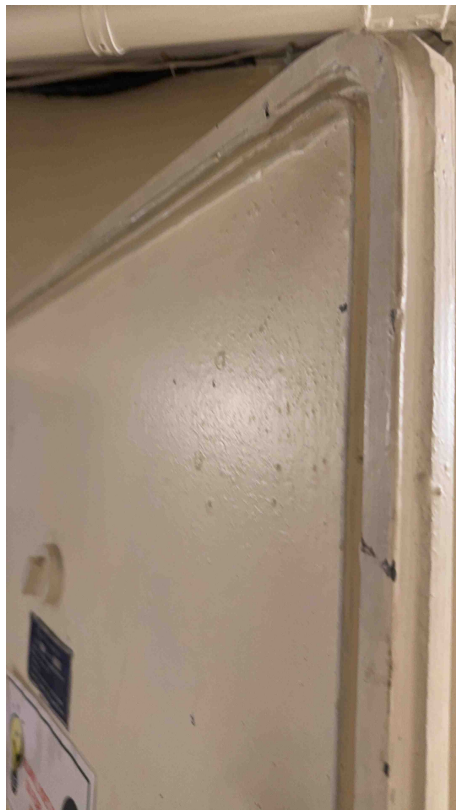
Spørsmål: Pakninger dører og lu-ker oppbevares i talkum i særskilte esker

| Inngang/sluse | | <Kommentar> |
|---|---|---|
| Pakninger dører og lu-ker oppbevares i talkum i særskilte esker | 1 | Pakning mangler |

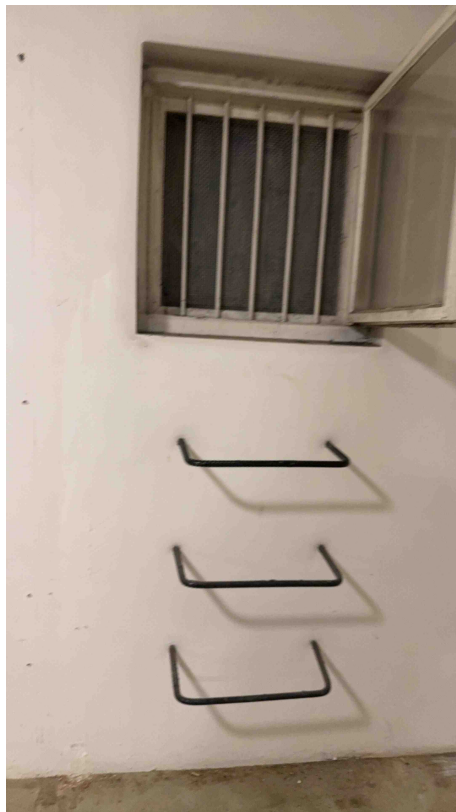
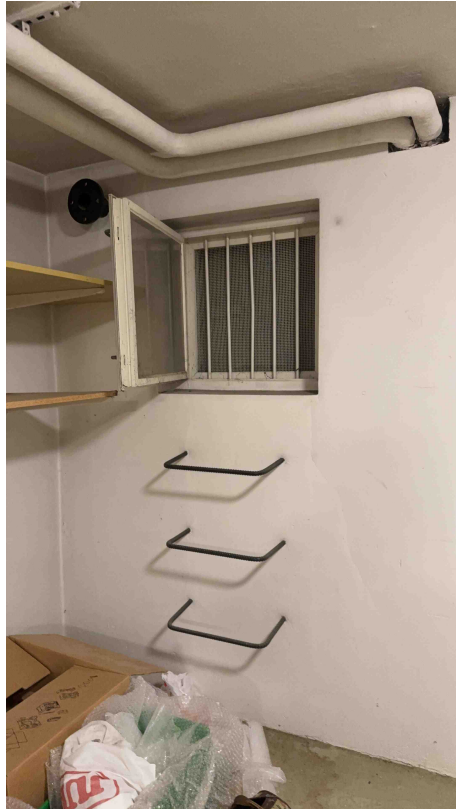
Spørsmål: Dør/luke/lukkere

| Nødutganger | | <Kommentar> |
|---|---|---|
| Dør/luke/lukkere | 2 | Begge nødutgangene er sperret, trolig av hensyn til bygningens sikkerhetsregler. Bør tilrettelegges for enkel fjerning ved beredskap |

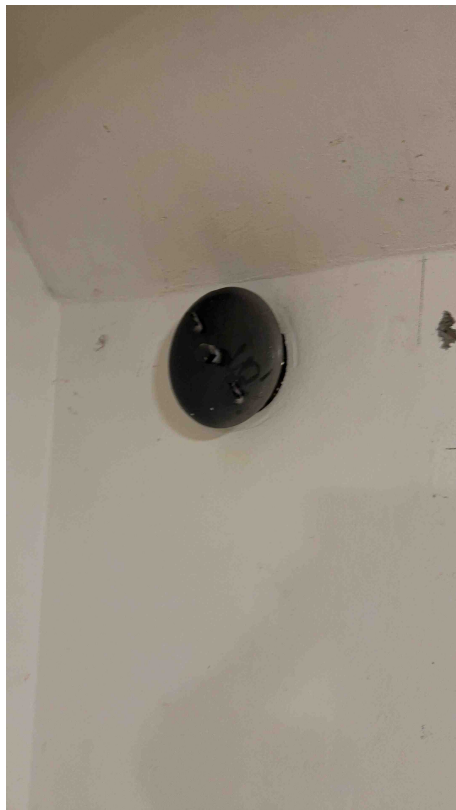
Spørsmål: Avtrekkssiden

| Avtrekksiden | | <Kommentar> |
|---|---|---|
| Sjokkventiler | | Åpen sjokkventil med regulering. Skal fylles med stein ved beredskap. Bør skrues ut for å sikre lett tilgang, evt fylles med stein |

Beskrivelse: Innside, sjokkventil med regulering., Filnavn: img\_0001.jpg

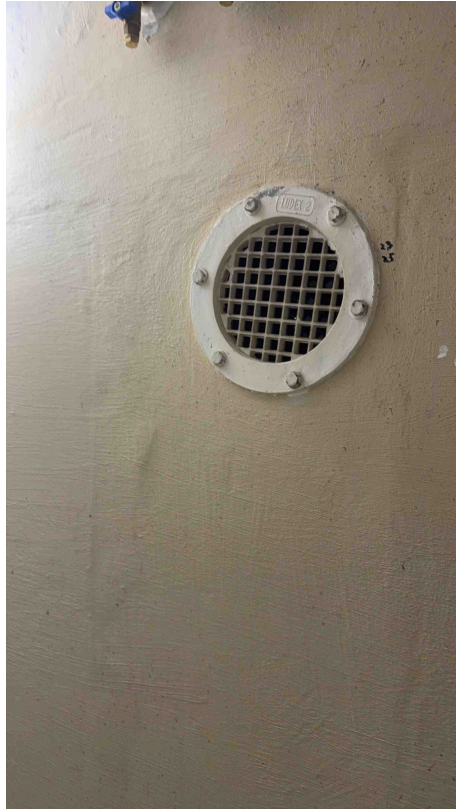
Spørsmål: Avtrekkssiden

Beskrivelse: Utsiden, Filnavn: img\_0001.jpg

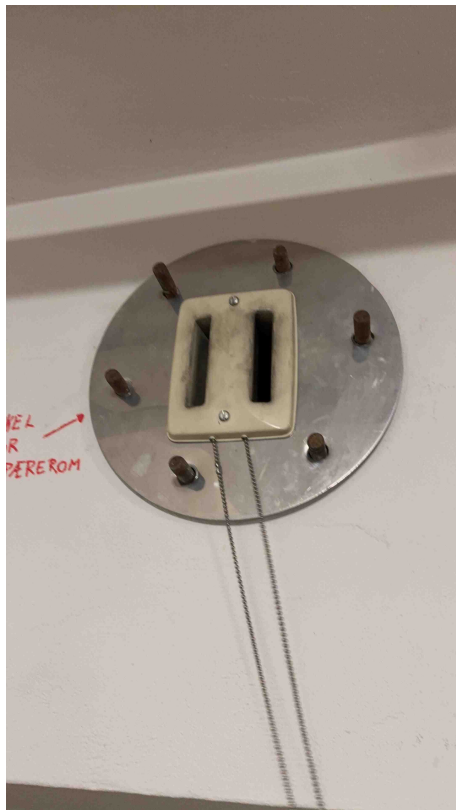
Spørsmål: Avtrekkssiden

Beskrivelse: Ikke godkjent deksel for stenging, Filnavn: img\_0001.jpg

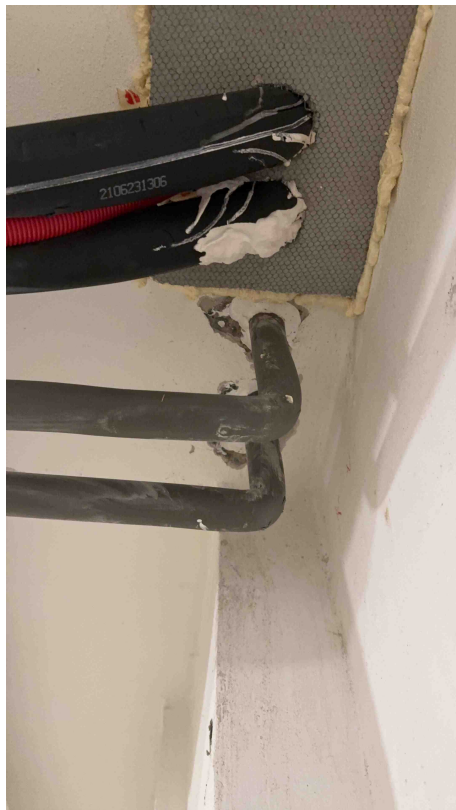
Spørsmål: Diverse

| Elektrisk anlegg | | <Kommentar> |
|---|---|---|
| Trykk og gassikre gjennomføringer | | Flere gjennomføringer som ikke er tettet iht forskriftene. Gjelder i hovedsak byggets vanntilførsel og avløp. |

Beskrivelse: Gjennomføringer bør sjekkes og muligens utbedres, Filnavn: img\_0001.jpg

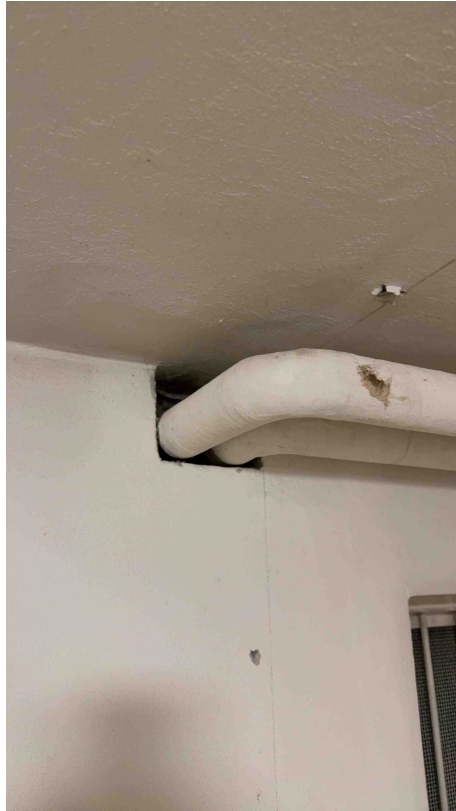
Spørsmål: Diverse

Beskrivelse: Usikker på hvor denne ender (ikke gjennomgående), Filnavn: img\_0001.jpg

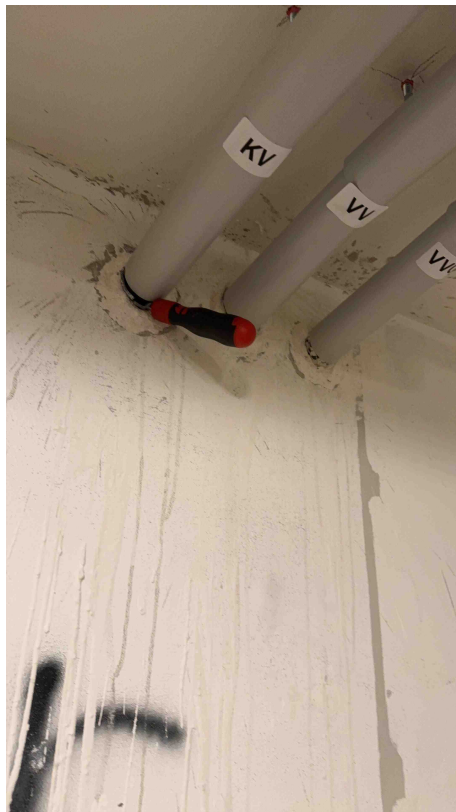
Spørsmål: Diverse

Beskrivelse: Gjennomføringer må utbedres, Filnavn: img\_0001.jpg

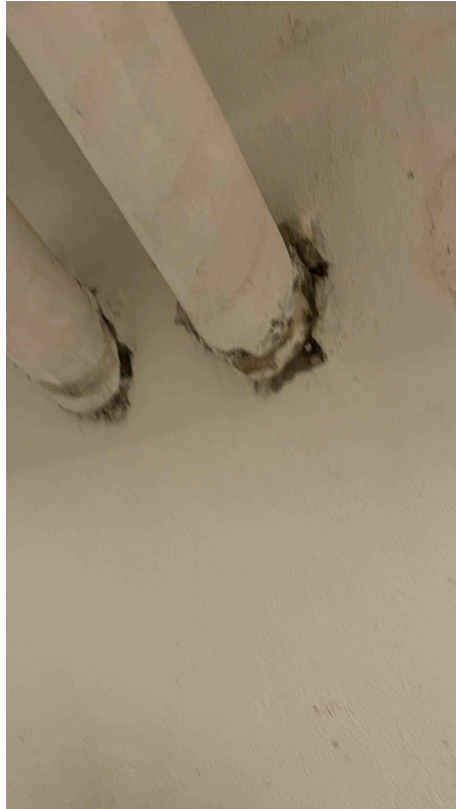
Spørsmål: Diverse

Beskrivelse: Gjennomføringer må utbedres, Filnavn: img\_0001.jpg

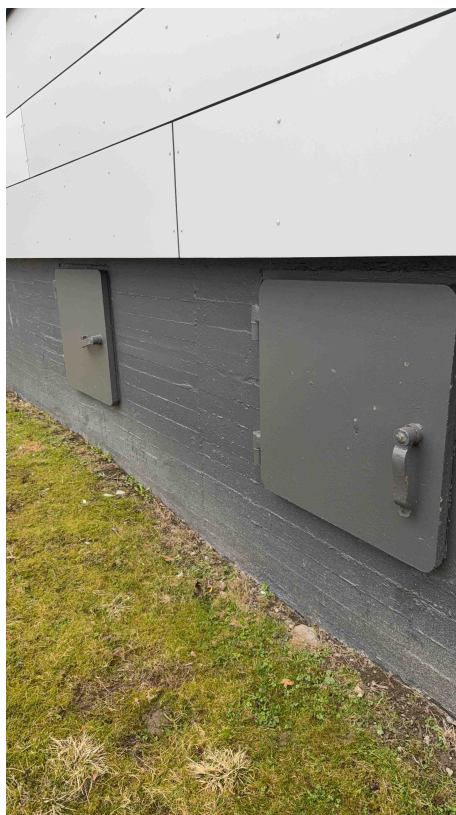
Spørsmål: Pakninger dører og lu-ker oppbevares i talkum i særskilte esker

| Nødutganger | | <Kommentar> |
|---|---|---|
| Pakninger dører og lu-ker oppbevares i talkum i særskilte esker | 1 | Dører ikke mulig å åpne. Pakninger ikke kontrollert |

Beskrivelse: Ingen dører lot seg åpne, Filnavn: img\_0001.jpg
