# 2026

116485, Skedsmogata 10-14

Skjema: "SJEKKLISTE FOR TILFLUKTSROM TYPE 1966 2026: 116485, Skedsmogata 10-14"

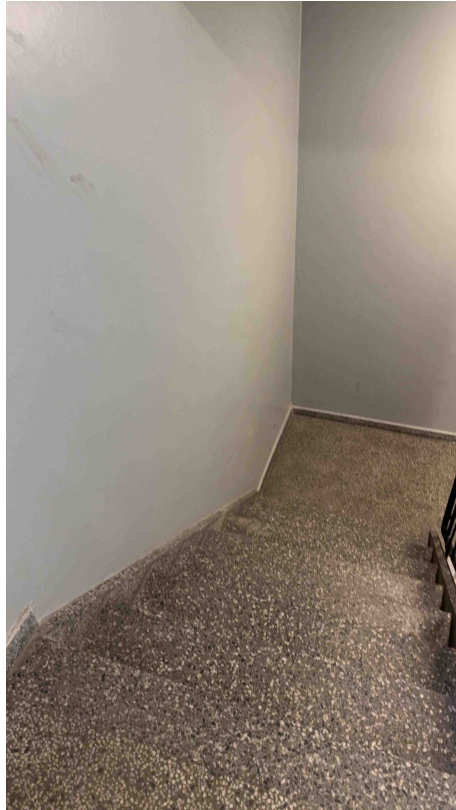
Spørsmål: Skilting

| Skilting | | 5 | Rommet har inngang fra to sider. Det bør monteres to skilt med pil på hver side.<br><br>Skilt over inngangene er ikke godkjent iht Sivilforsvarets oppdaterte krav. |

Beskrivelse: Skilt mangler i trappeløp (sluse 1), Filnavn: img\_0001.jpg

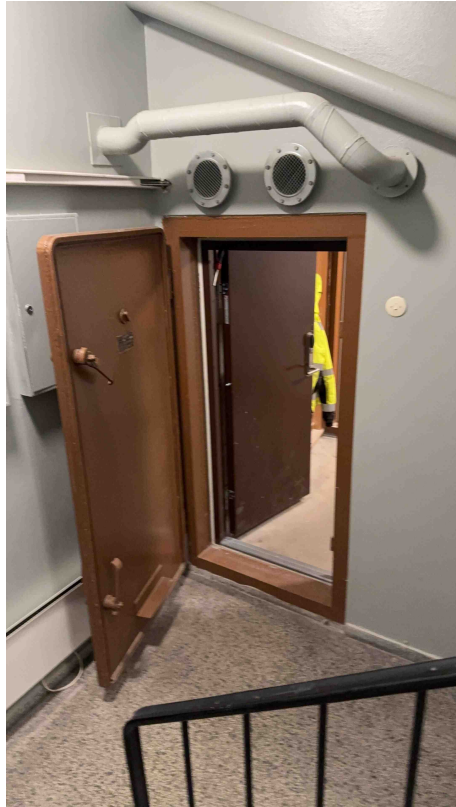
Spørsmål: Skilting

Beskrivelse: Inngang sluse 1, Filnavn: img\_0001.jpg

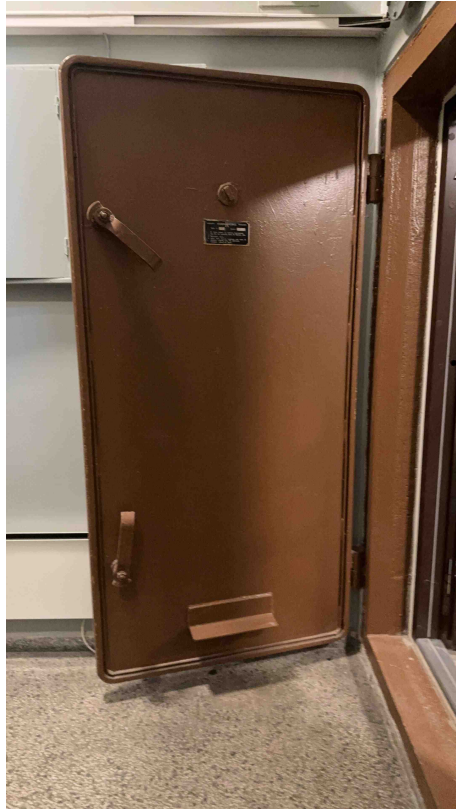
Spørsmål: Dør/port/lukkere

| Dør/port/lukkere | | 3 | Alle dører ok, bortsett fra dør til toalettrom/nødutgang: mangler plugg i kommunikasjонshull<br><br>Jording dør til karm mangler |

Beskrivelse: Dør 1 sluse 1, Filnavn: img\_0001.jpg

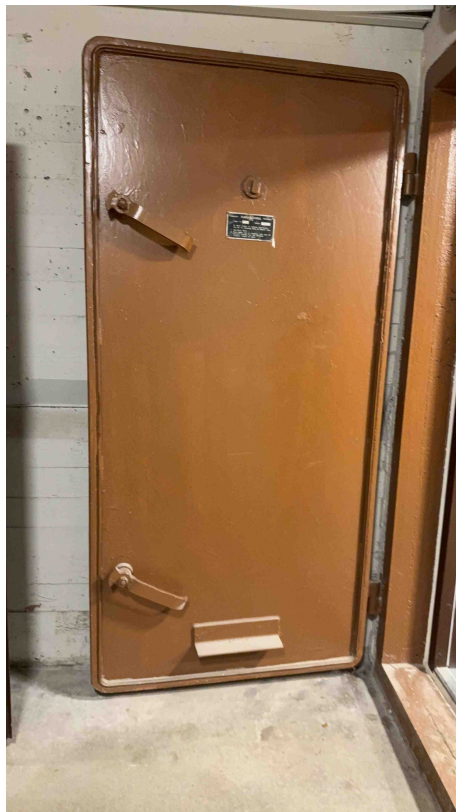
Spørsmål: Dør/port/lukkere

Beskrivelse: Dør 2 sluse 1, Filnavn: img\_0001.jpg

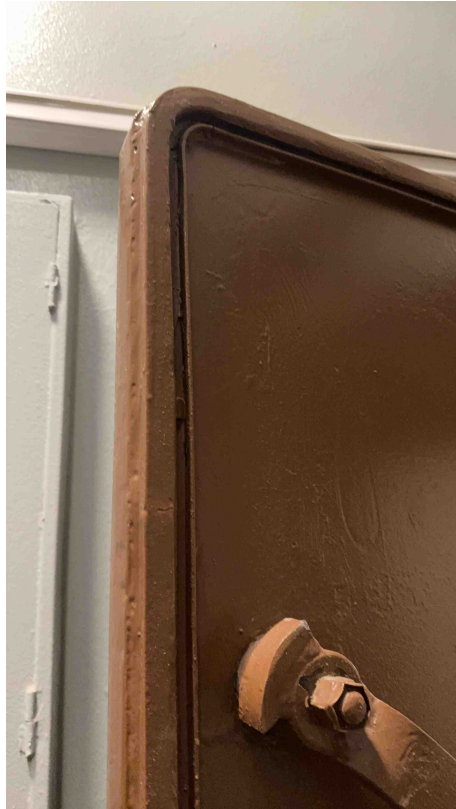
Spørsmål: Pakninger

| Pakninger | | 5 | Alle dører må ha pakninger/bytte pakninger |

Beskrivelse: Dør 1 sluse 1, Filnavn: img\_0001.jpg

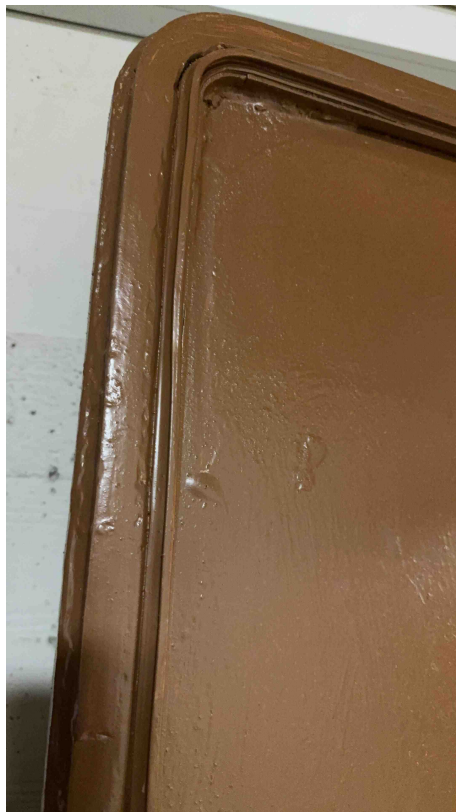
Spørsmål: Pakninger

Beskrivelse: Dør 2 sluse 1, Filnavn: img\_0001.jpg

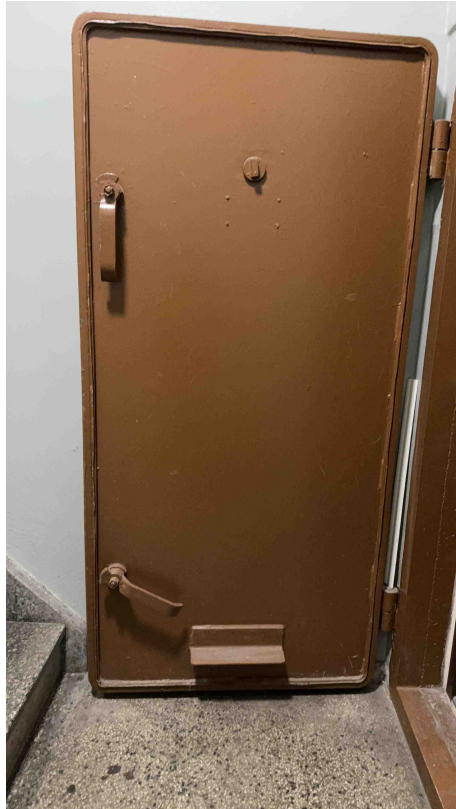
Spørsmål: Pakninger

Beskrivelse: Dør 1 sluse 2, Filnavn: img\_0001.jpg

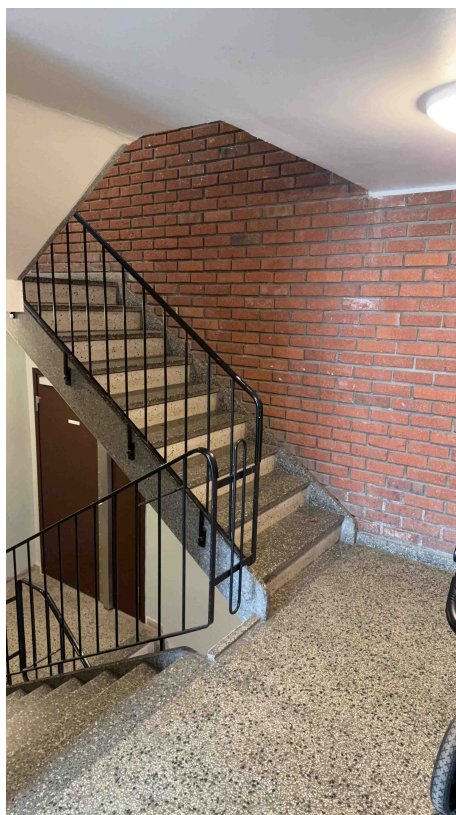
Spørsmål: Skilting

Beskrivelse: Ingen informasjon ved hovedinngang (sluse 2), Filnavn: img\_0001.jpg

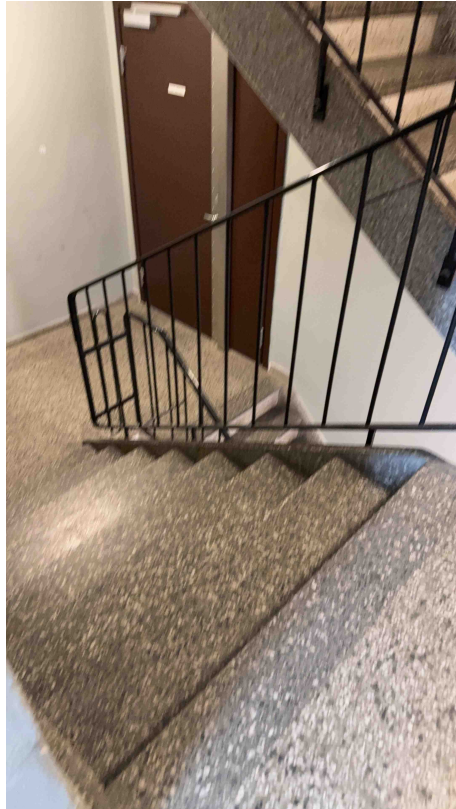
Spørsmål: Skilting

Beskrivelse: Skilt mangler, Filnavn: img\_0001.jpg

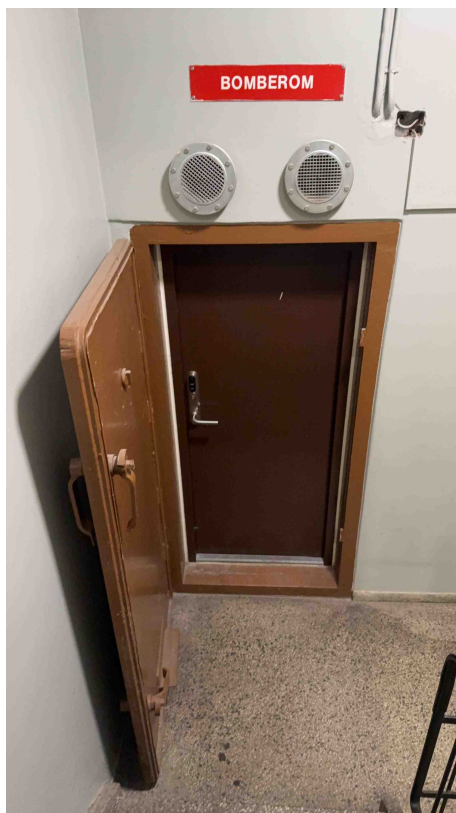
Spørsmål: Skilting

Beskrivelse: Skilt ikke i henhold til forskriftene, Filnavn: img\_0001.jpg

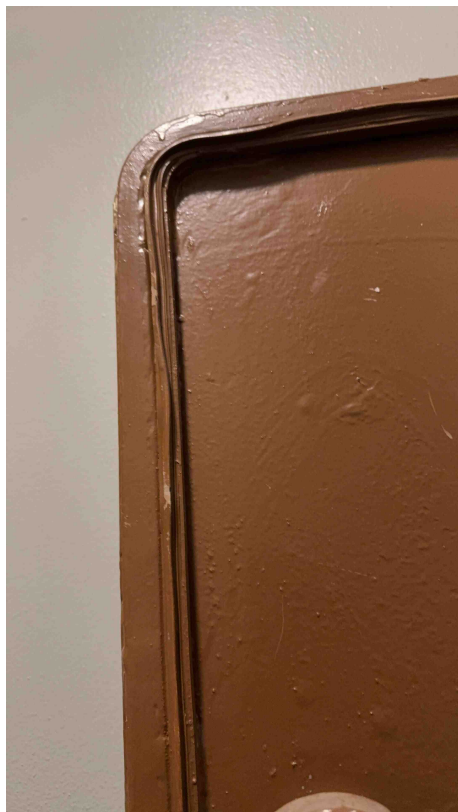
Spørsmål: Pakninger

Beskrivelse: Dør 1 sluse 2, Filnavn: img\_0001.jpg

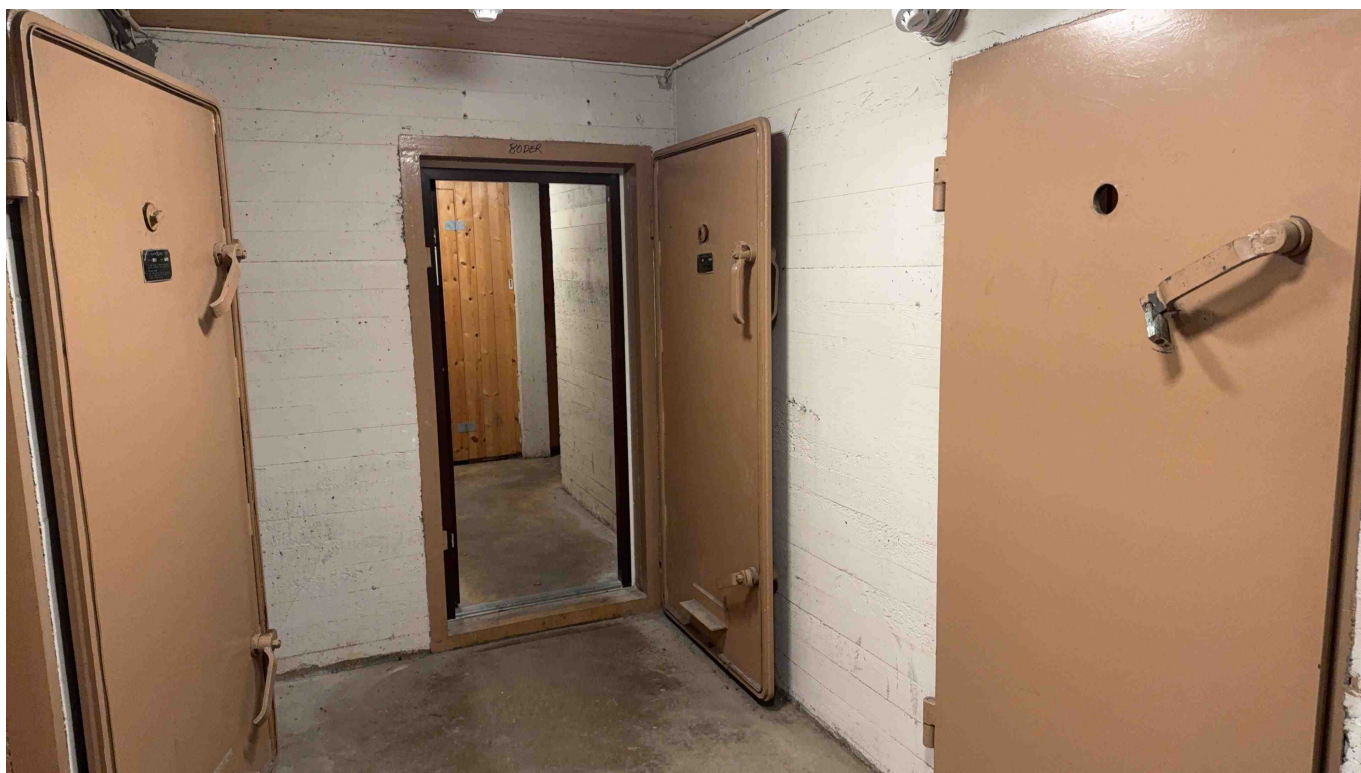
Spørsmål: Pakninger

Beskrivelse: Tre innerdører sluse 2, Filnavn: img\_0001.jpg

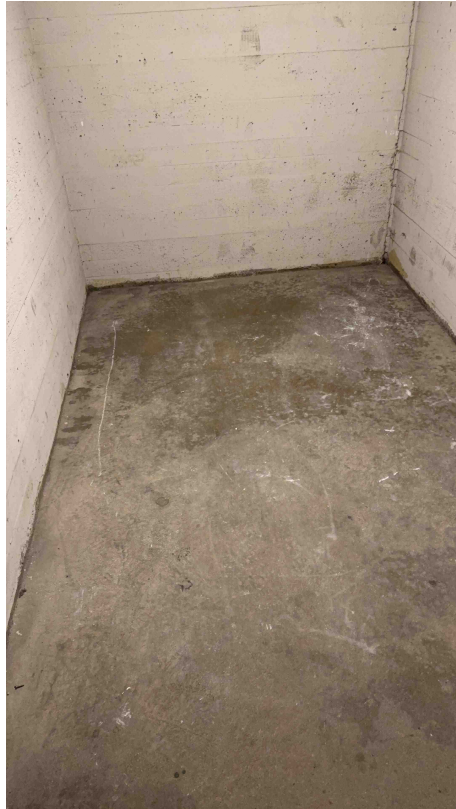
Spørsmål: Dusj og avløp

| Dusj og avløp | | 2 | Sluse 1 har ikke opplegg for dusj. Sluse to har vann og avløp, men må koble til dusj. |

Beskrivelse: Sluse 1 har ikke opplegg for dusj, Filnavn: img\_0001.jpg

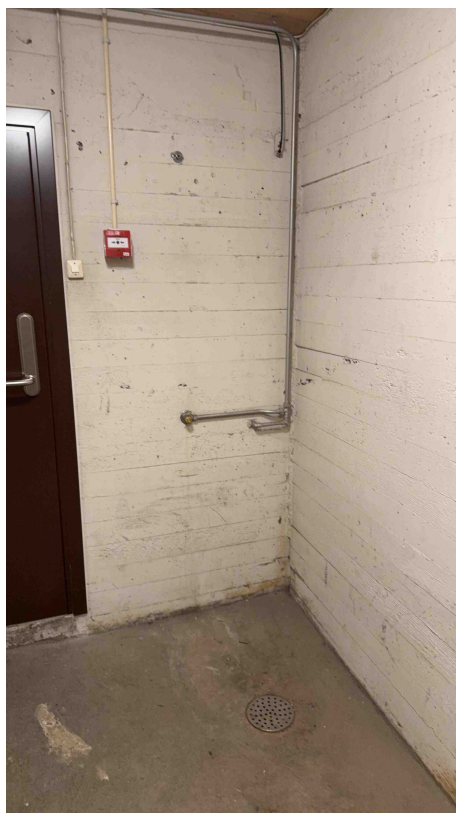
Spørsmål: Dusj og avløp

Beskrivelse: Sluse 2, Filnavn: img\_0001.jpg

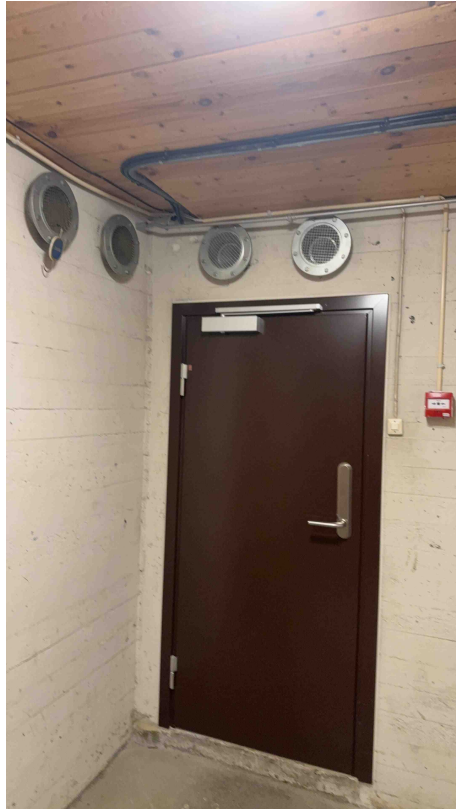
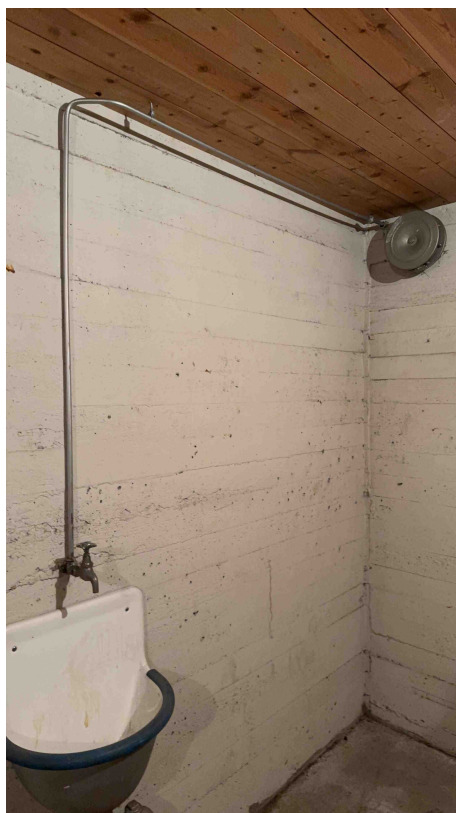
Spørsmål: Avstenging vann til t-rom

| Avstenging vann til t-rom | | 2 | Ventil for avstenging ikke montert. Må monteres av fagpersonell |

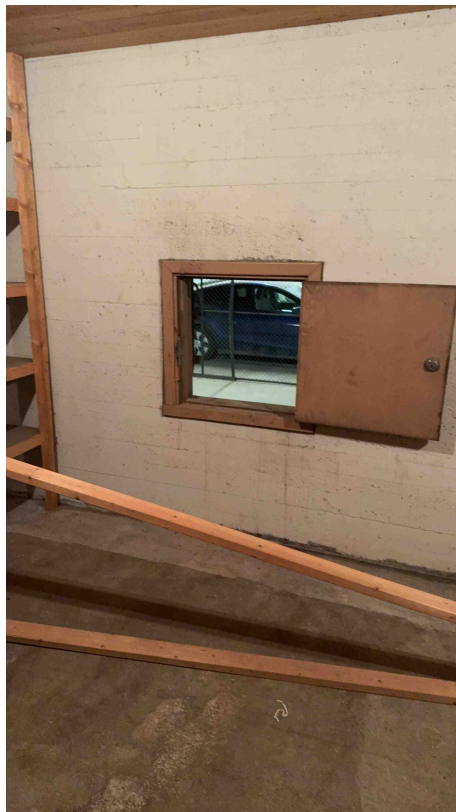
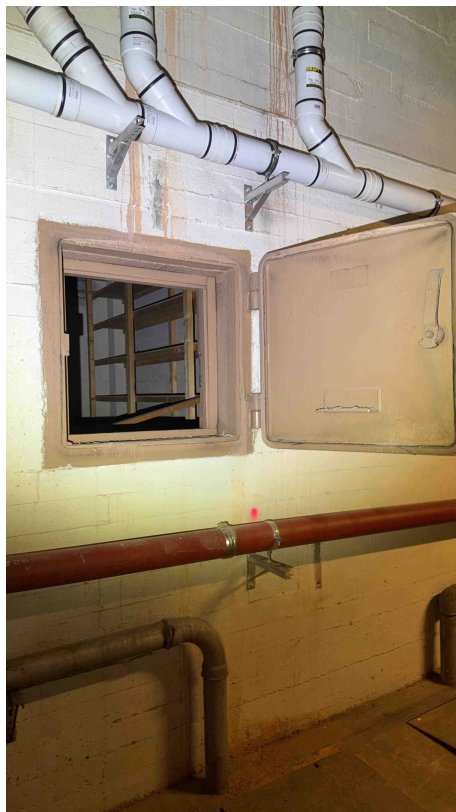
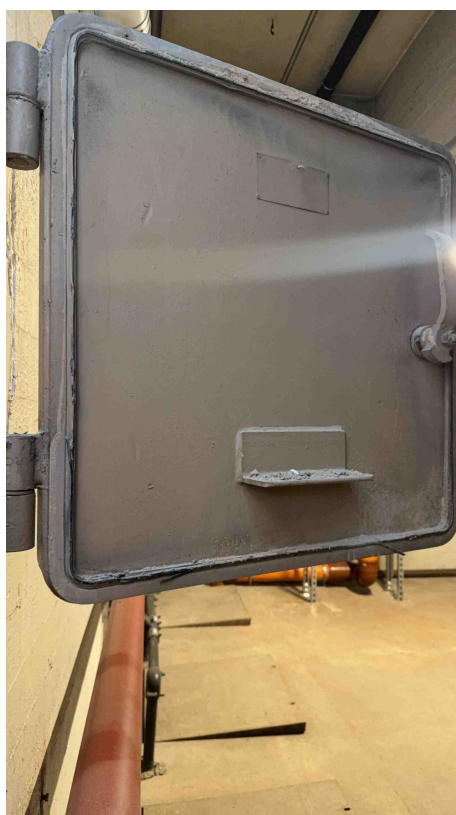
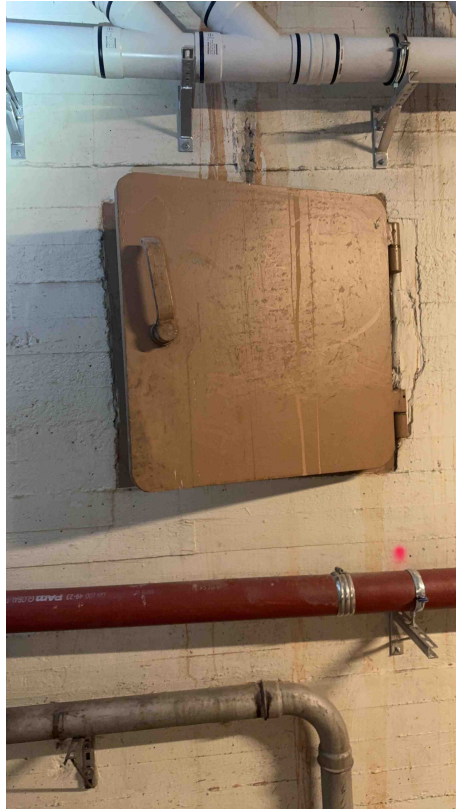
Spørsmål: Nødutganger

| Nødutganger | | 5 | <Kommentar> |
|---|---|---|---|
| Dør/luke/lukkere | | | Luke må overhales. Jording dør til karm mangler |
| Merking på begge sider | | | Nødutgang skal være skiltet både utvendig og innvendig. 2 stk skilt mangler |

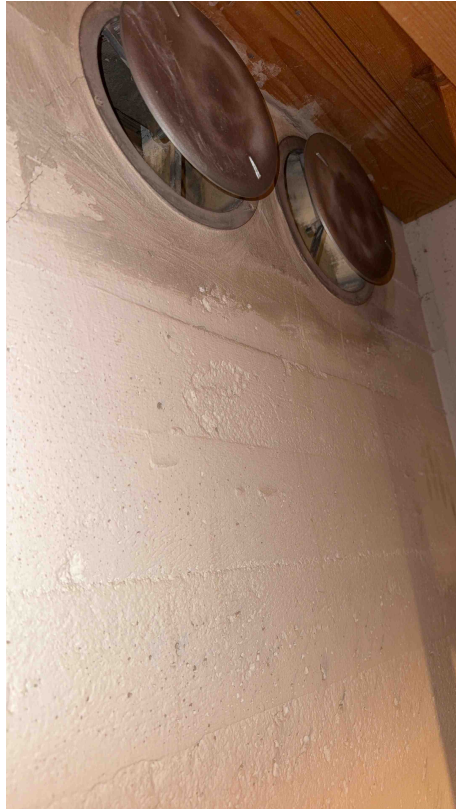
Spørsmål: Avtrekksiden

Beskrivelse: 2 stk justerbare ventiler i toalettrom, Filnavn: img\_0001.jpg

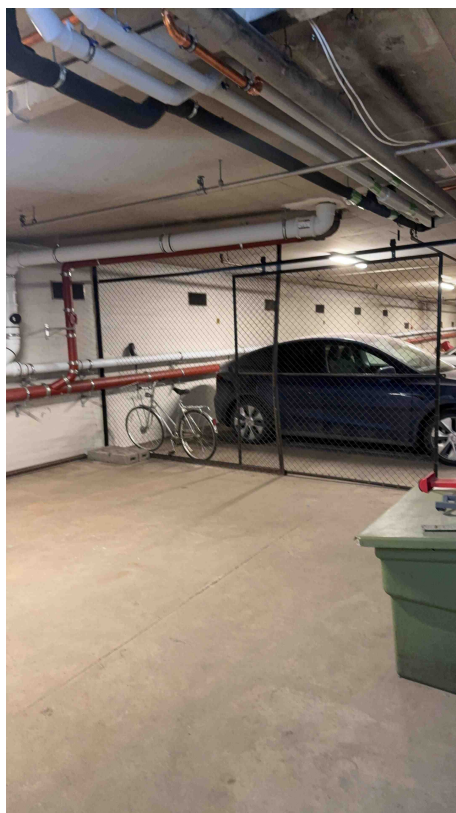
Spørsmål: Nødutganger

Beskrivelse: Nødutgang går ut i garasjen, Filnavn: img\_0001.jpg

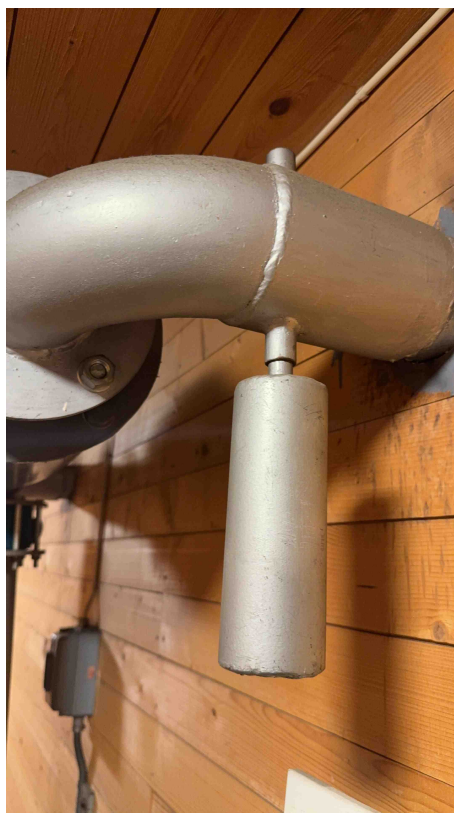
Spørsmål: Drenering / avtappings-plugg

Beskrivelse: Type montert på 4 inntak, Filnavn: img\_0001.jpg

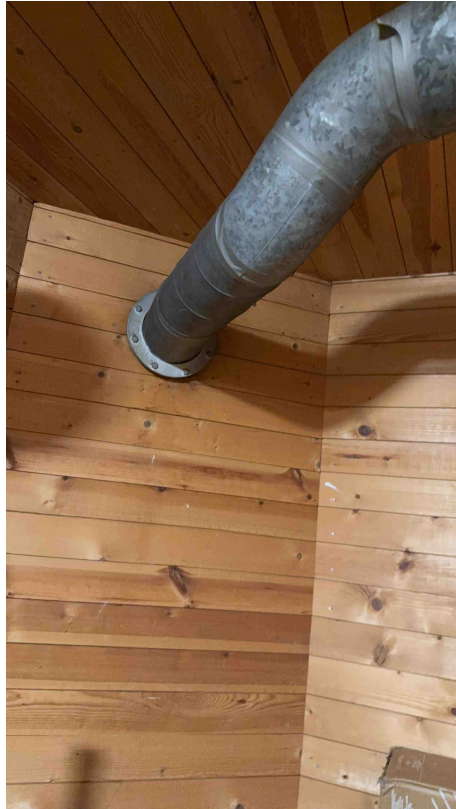
Spørsmål: Stenging fredsventilasjon

| Ventilasjonsanlegg | | | <Kommentar> |
|---|---|---|---|
| Stenging fredsventilasjon | | 4 | Ingen fredsventilasjon installert, men et luftinntak som mangler stengeventil. 2 ventiler med lukking montert i motsatt ende |

Beskrivelse: Luftinntak, Filnavn: img\_0001.jpg

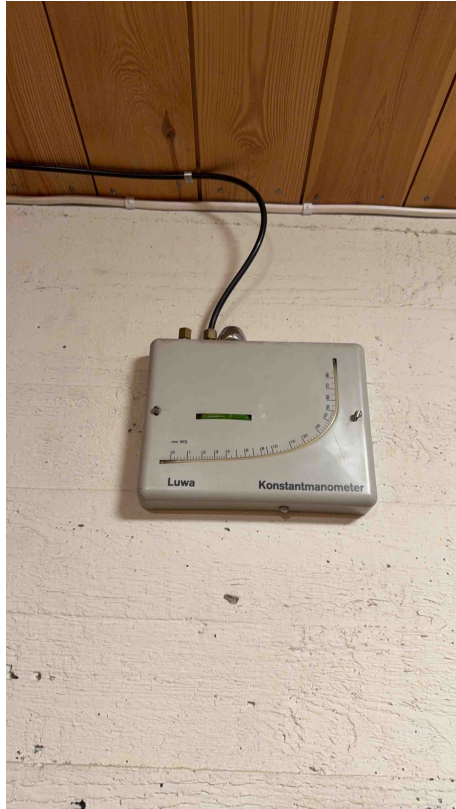
Spørsmål: Overtrykksmåler ved de regulerbare ventilene. Instruks

| Avtrekkssiden 1 | | <Kommentar> |
|---|---|---|
| Overtrykksmåler ved de regulerbare ventilene. Instruks | 1 | Overtrykksmålere av eldre årgang. Anbefales byttet. |

Beskrivelse: 2 stk utdaterte overtrykksmålere. Bør byttes, Filnavn: img\_0001.jpg

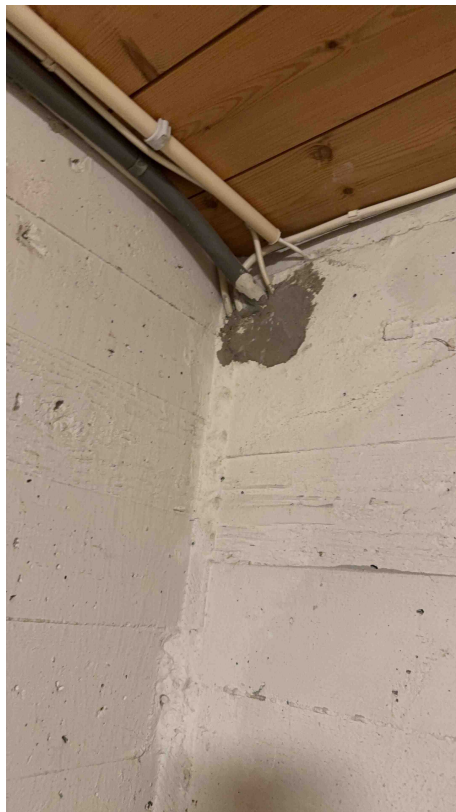
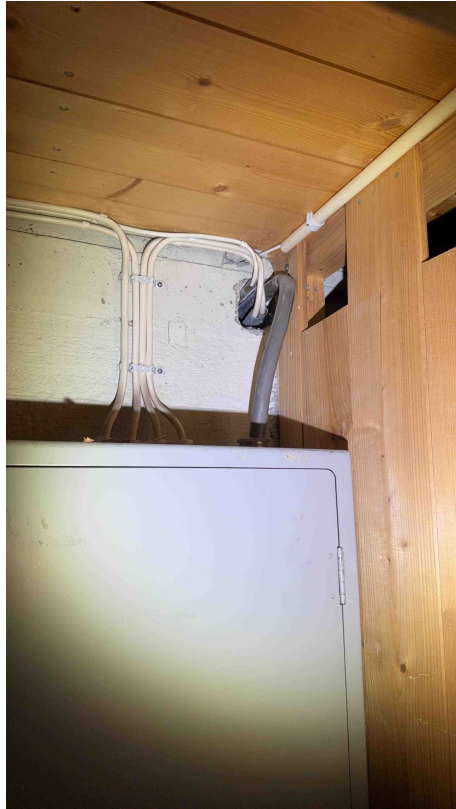
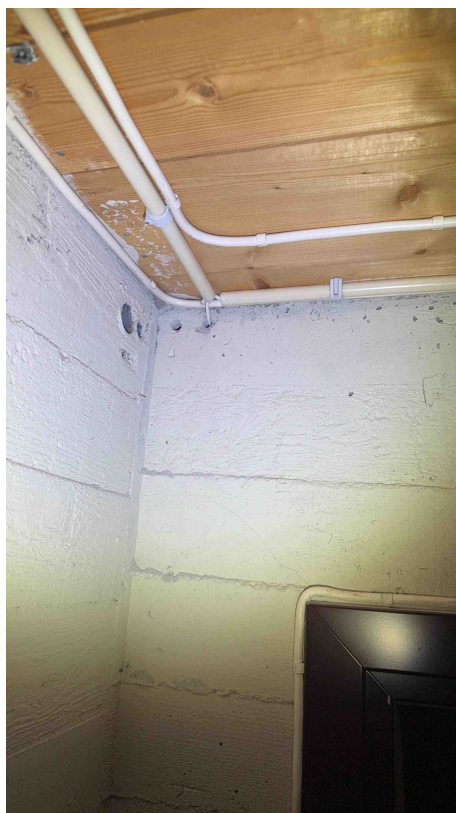
Spørsmål: Trykk- og gassikker gjennomføring

| Elektrisk anlegg | | <Kommentar> |
|---|---|---|
| Trykk- og gassikker gjennomføring | 4 | Flere kabler og ledninger må sjekkes og tettes på en forskriftsmessig måte. Skal utføres og godkjennes av kvalifisert personell, og kun med produkter godkjent av Sivilforsvaret/DSB. |

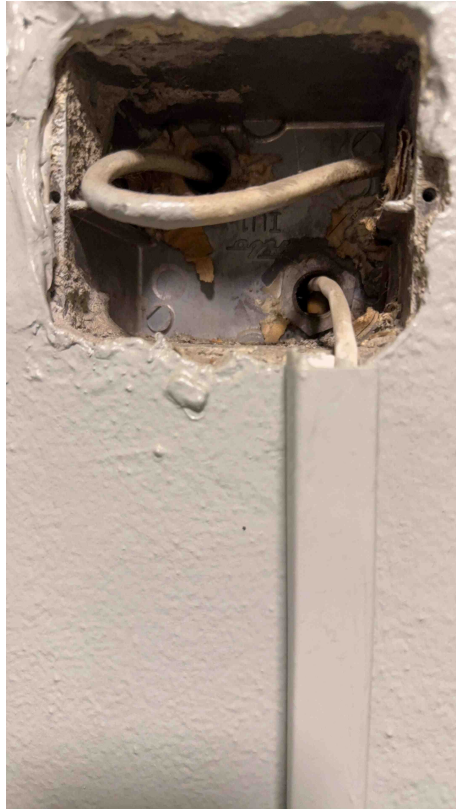
Spørsmål: Trykk- og gassikker gjennomføring

Beskrivelse: Åpent hull, Filnavn: img\_0001.jpg
