# SJEKKLISTE FOR TILFLUKTSROM TYPE 1948 2026

116477, Skøyenkroken 11

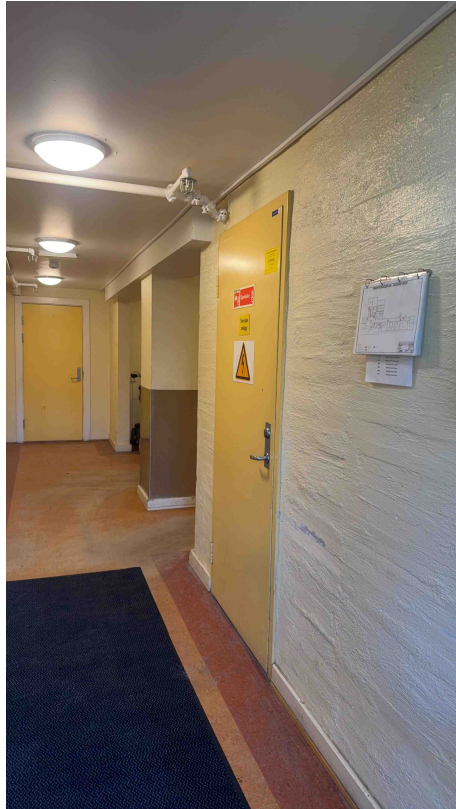
Spørsmål: Skilting

| Inngang/sluse | | <Kommentar> |
|---|---|---|
| Skilting | <input type="checkbox"/> 4 | Ingen skilt montert |

Beskrivelse: Skilt mangler ved inngang 1. etasje, Filnavn: img\_0001.jpg

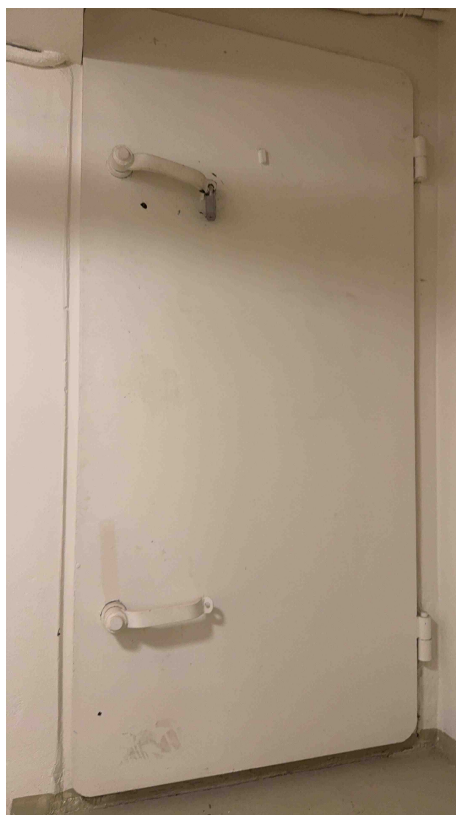
Spørsmål: Dør/port/lukkere

Beskrivelse: Utenfor sluse. Ok, Filnavn: img\_0001.jpg

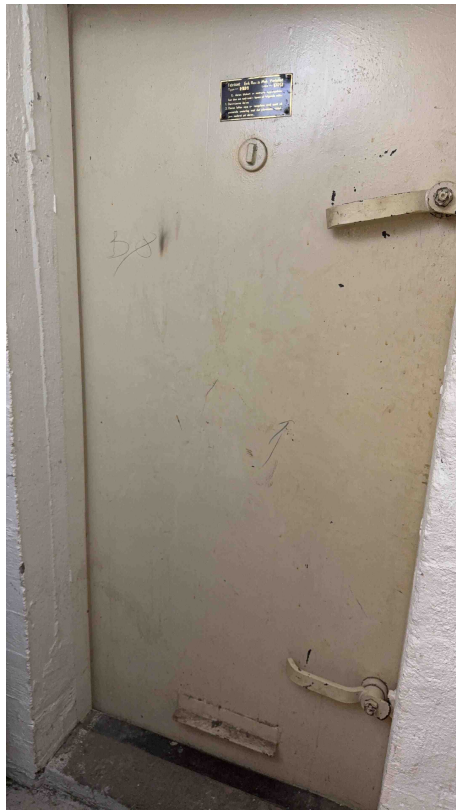
Spørsmål: Dør/port/lukkere

Beskrivelse: Slusedør, innvendig, Filnavn: img\_0001.jpg

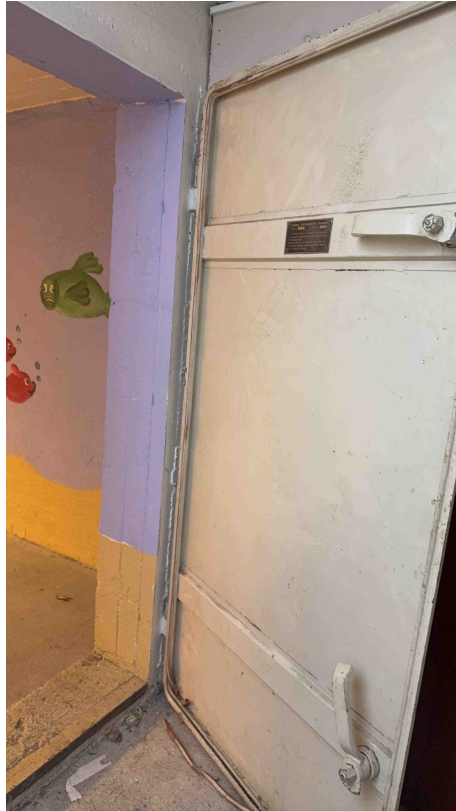
Spørsmål: Dør/port/lukkere

Beskrivelse: Slusedør 2.Ok, Filnavn: img\_0001.jpg

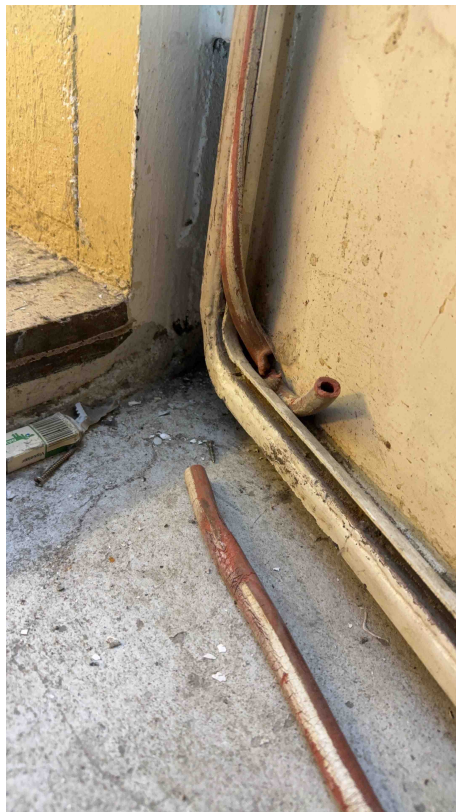
Spørsmål: Pakninger dører og lu-ker oppbevares i talkum i særskilte esker

| Inngang/sluse | | <Kommentar> |
|---|---|---|
| Pakninger dører og lu-ker oppbevares i talkum i særskilte esker | <input type="checkbox"/> 1 | Pakninger må byttes |

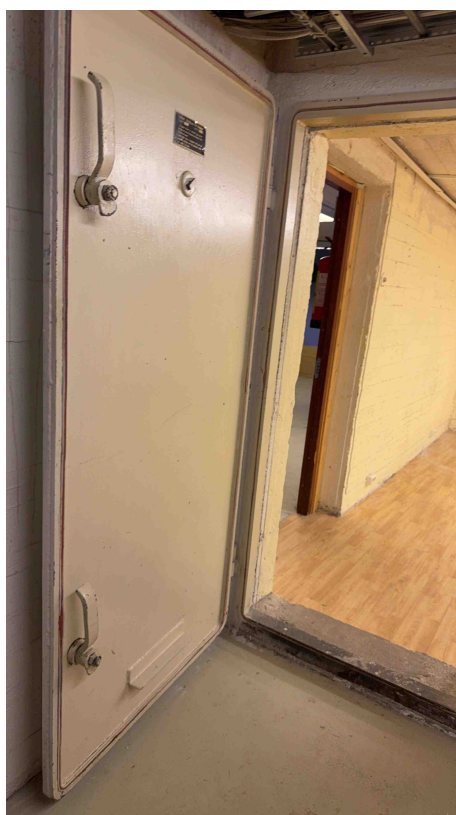
Spørsmål: Dør/luke/lukkere

Beskrivelse: Kun en nødutgang, Filnavn: img\_0001.jpg

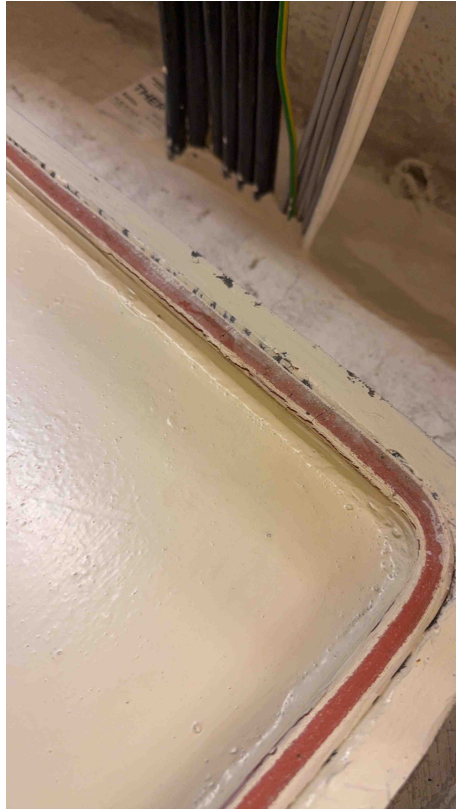
Spørsmål: Pakninger dører og lu-ker oppbevares i talkum i særskilte esker

| Nødutganger | | <Kommentar> | |
|---|---|---|---|
| Pakninger dører og lu-ker oppbevares i talkum i særskilte esker | | 1 | Døren mangler pakning |

Beskrivelse: Pakning overmalt og morken. Må byttes, Filnavn: img\_0001.jpg

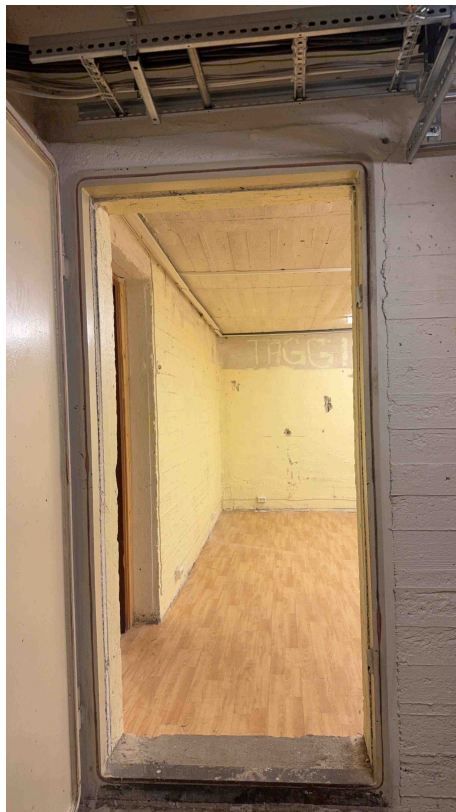
Spørsmål: Merking nødutgang

| Nødutganger | | <Kommentar> | |
|---|---|---|---|
| Merking nødutgang | | 2 | Nødutgang mangler skilt på begge sider. |

Beskrivelse: Skilt mangler utvendig, Filnavn: img\_0001.jpg

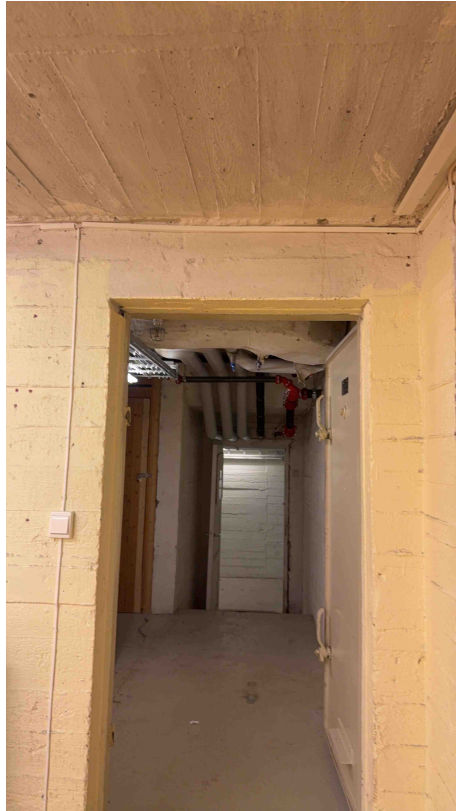
Spørsmål: Merking nødutgang

Beskrivelse: Skilt mangler innvendig, Filnavn: img\_0001.jpg

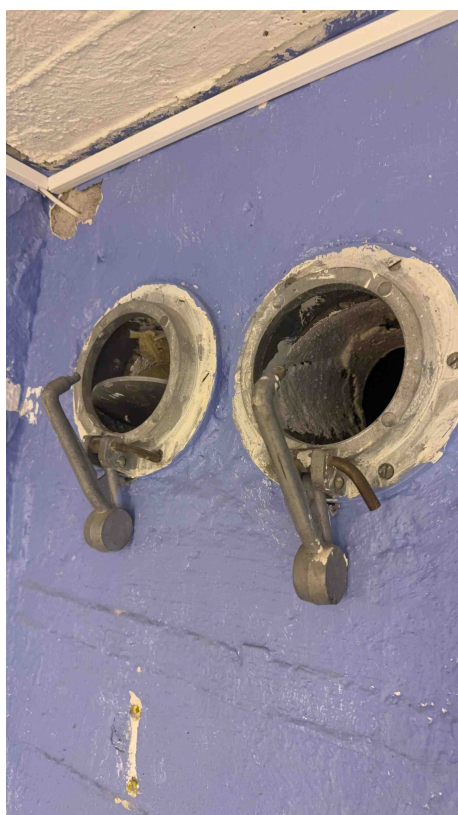
Spørsmål: Overtrykksventiler

| Avtrekksiden | | <Kommentar> | |
|---|---|---|---|
| Overtrykksventiler | | 2 | Begge såpass ødelagte at de må byttes ut |

| Notat/kommentar | Rommet er i god stand, men bærer preg av å ha blitt brukt som ungdomsklubb. Et par ødelagte overtrykksventiler må byttes, men pga alder av eksisterende må det påberegnes noe ekstra arbeid for å få det på plass. |

Beskrivelse: 2 av 4 overtrykksventilene er ødelagt og må byttes, Filnavn: img\_0001.jpg

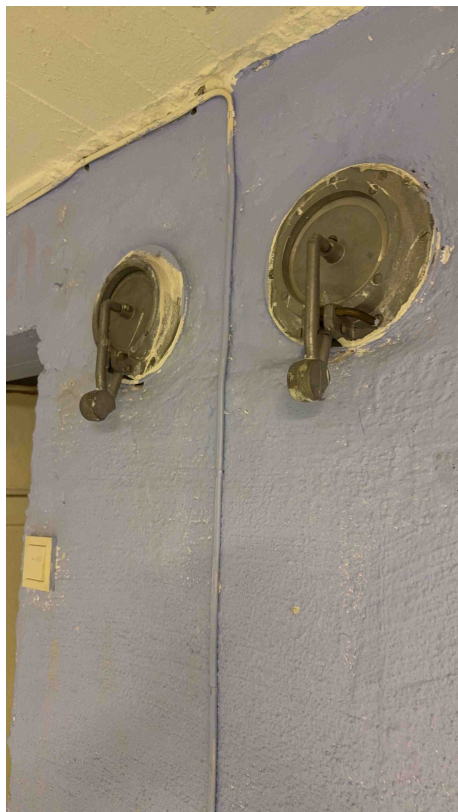
Spørsmål: Overtrykksventiler

Beskrivelse: 2 stk overtrykksventiler ok, Filnavn: img\_0001.jpg

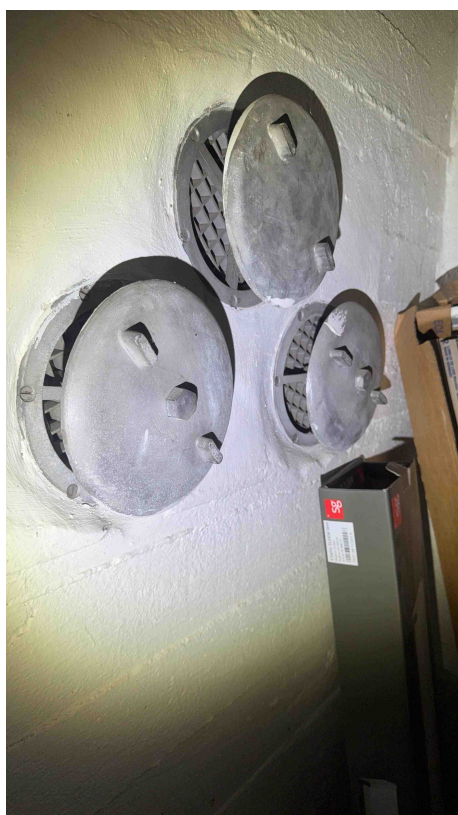
Spørsmål: Sjokkventiler

Beskrivelse: 3 stk regulerbare sjokkventiler med stein, Filnavn: img\_0001.jpg

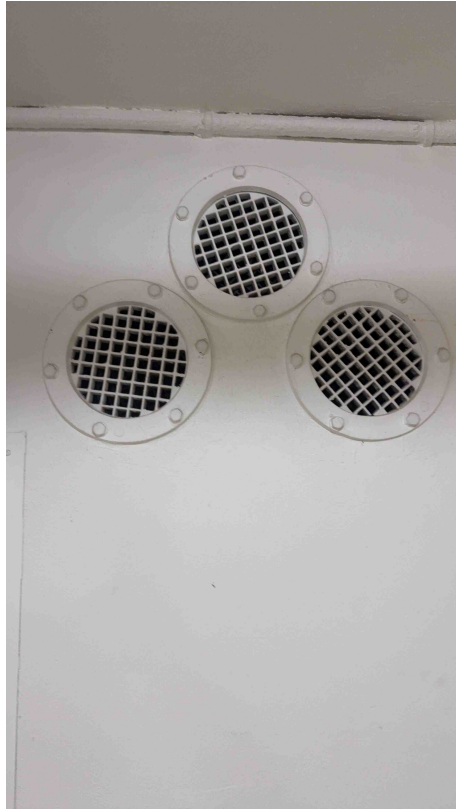
Spørsmål: Sjokkventiler

Beskrivelse: Sjokkventiler utsiden, Filnavn: img\_0001.jpg

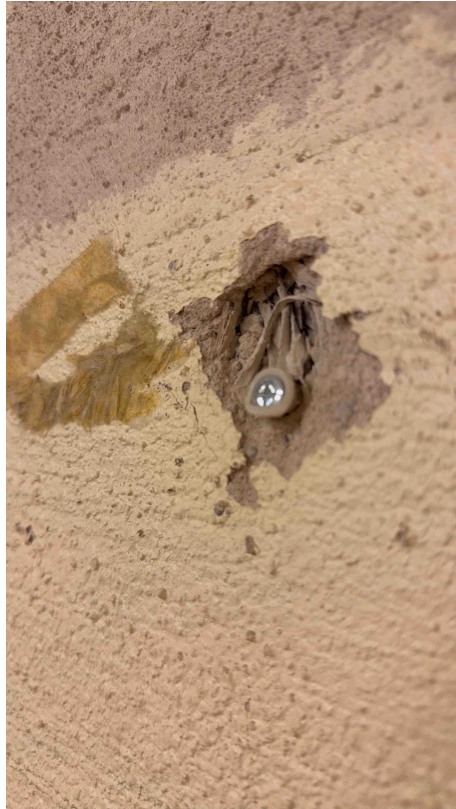
Spørsmål: Vegger/overflater

Beskrivelse: Flere forekomster av disse i rommet ved nødutgang, Filnavn: img\_0001.jpg

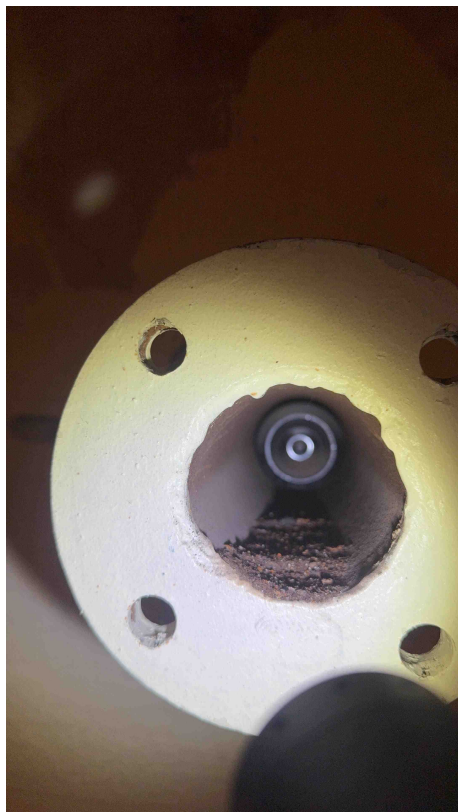
Beskrivelse: Stavlykt nr 1, Filnavn: img\_0001.jpg

| Løsutstyr | | <Kommentar> | |
|---|---|---|---|
| Stavlykter | | 3 | Alle Stavlykter er dyttet inn i tre av luftinntakene. De må uansett byttes ut pga årgang, men de som sitter i rørene må ut, slik at det blir fri passasje med luft |

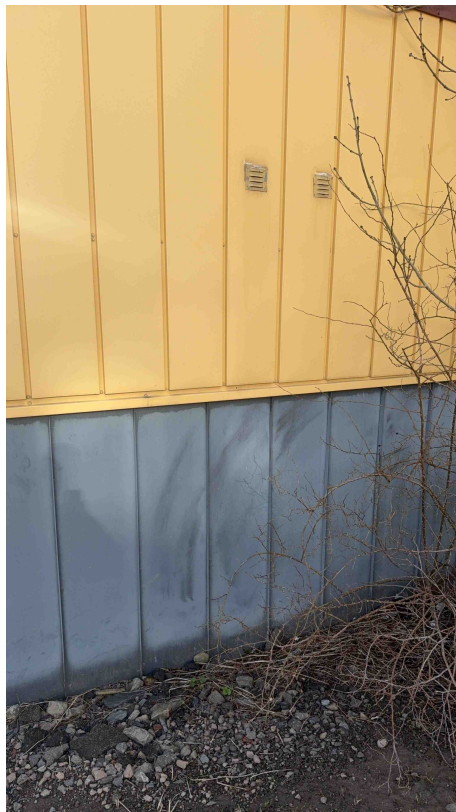
Beskrivelse: Luftinntak 1 og 2, Filnavn: img\_0001.jpg

| Ventilasjonsanlegg | | <Kommentar> |
|---|---|---|
| Stenging fredsventilasjon | | Alle inntakene mangler blindlokk |
| Luftbehov: 3 m³ pr pers, 1 m³ pr pers ved vent.anlegg | | 3 av 4 luftinntak er plagget igjen med rommets håndholdte lykter! |
