# SJEKKLISTE FOR TILFLUKTSROM TYPE 1948 2026

116483, Trondheimsveien 403

| Informasjon | | <Kommentar> |
|---|---|---|
| Kontroll dato | 26.03.2026 17:32 | |
| Adresse t-rom | Trondheimsveien 403 | |

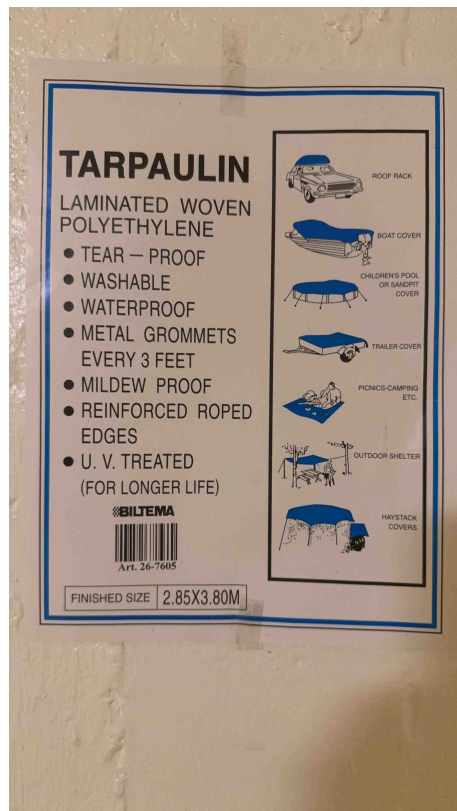
Spørsmål: Instrukser

| Instruks | 1 | <Kommentar> |
|---|---|---|
| Driftsinstruks | | Driftsinstruks mangler |

Beskrivelse: En instruks: 1 stk Tarpaulin presenning fra Bilema! Kan brukes til alt, Filnavn: img\_0001.jpg

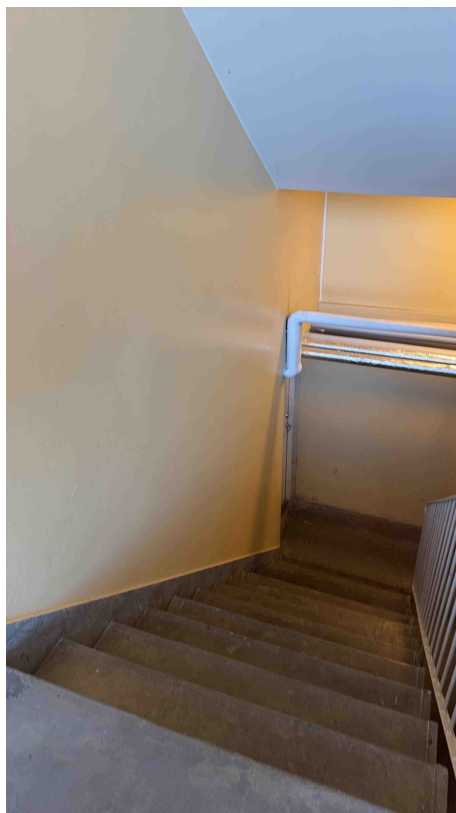
Spørsmål: Skilting

| Inngang/sluse | <Kommentar> | |
|---|---|---|
| Skilting | | 3 Skilt med pil mangler i trappeløp. Skilt mangler over dør |

Beskrivelse: Skilt mangler i trappeløp, Filnavn: img\_0001.jpg

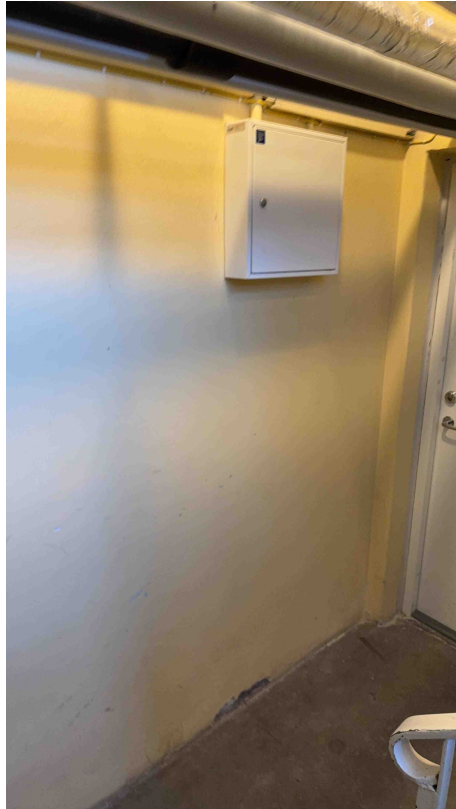
Spørsmål: Skilting

Beskrivelse: Skilt mangler, Filnavn: img\_0001.jpg

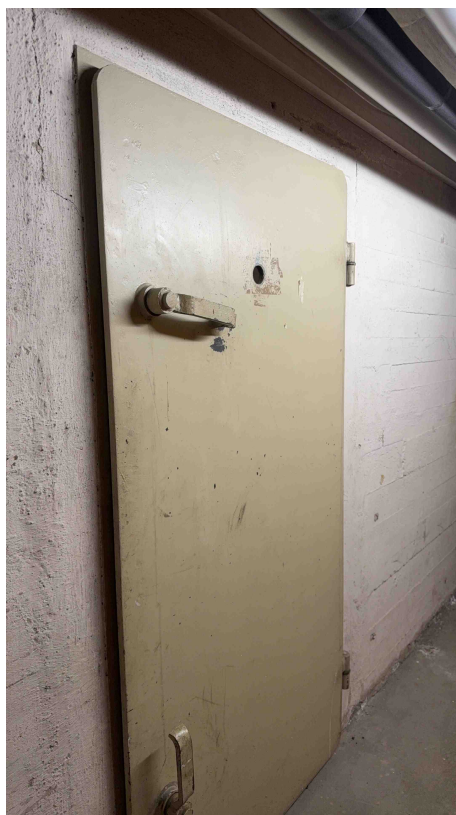
Spørsmål: Skilting

Beskrivelse: Skilt mangler over dør, Filnavn: img\_0001.jpg

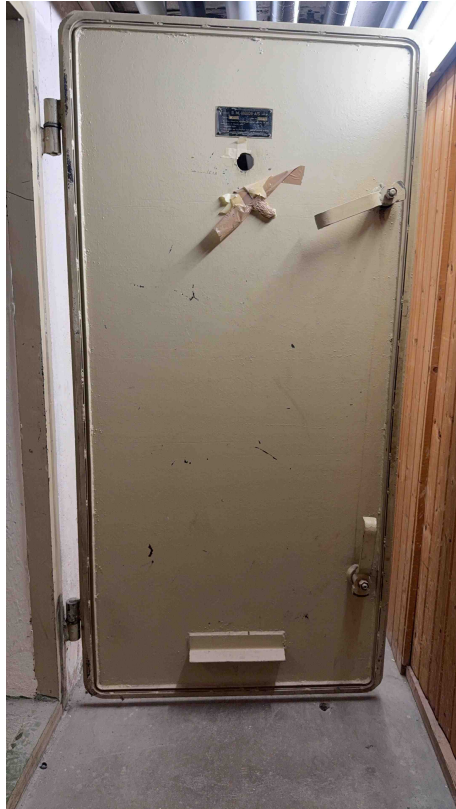
Spørsmål: Dør/port/lukkere

| Inngang/sluse | <Kommentar> | |
|---|---|---|
| Pakninger dører og lu-ker oppbevares i talkum i særskilte esker | | Pakninger mangler på begge dørene |

Beskrivelse: Dør 1, Filnavn: img\_0001.jpg

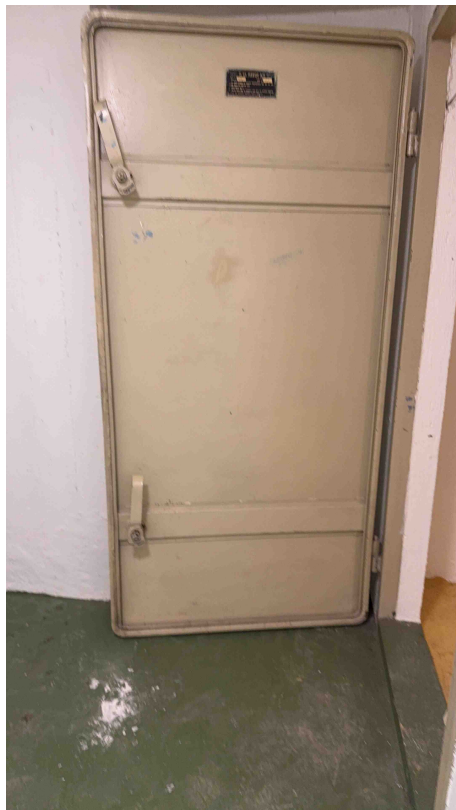
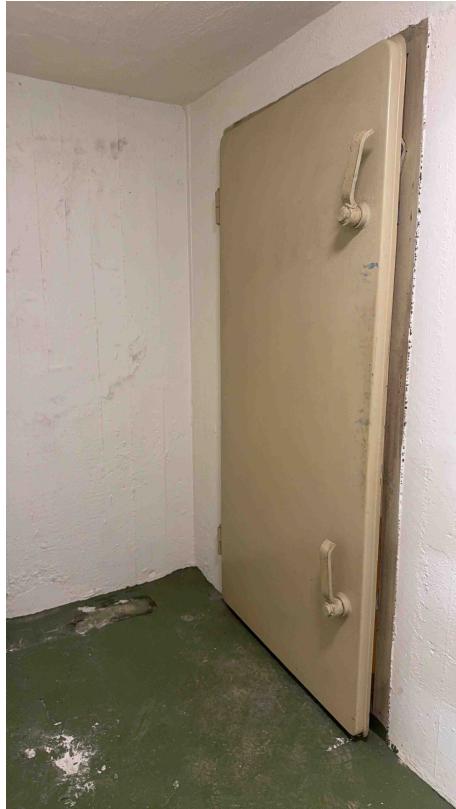
Spørsmål: Dør/port/lukkere

Beskrivelse: Dør 2 i sluse, Filnavn: img\_0001.jpg

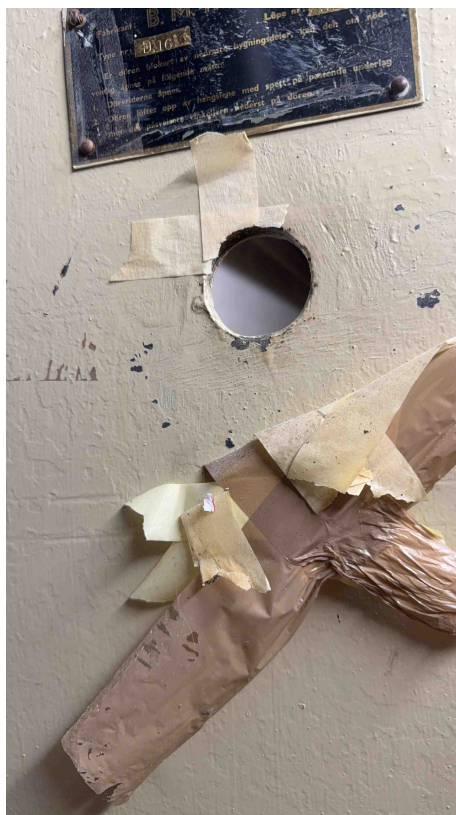
Spørsmål: Kommunikasjonsplugg tilstede og tett

| Kommunikasjonsplugg tilstede og tett | | 1 | Plugg mangler i dør 1 |

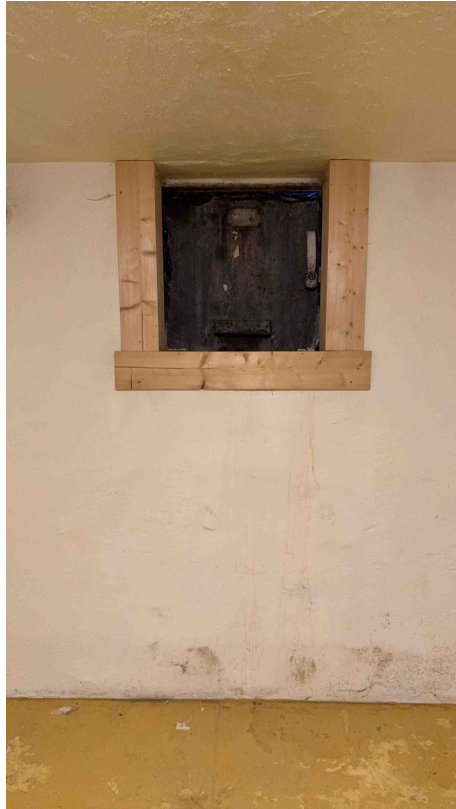
Spørsmål: Merking nødutgang

| Nødutganger | | 1 | <Kommentar> |
|---|---|---|---|
| Merking nødutgang | | 1 | Skilt mangler på begge sider |

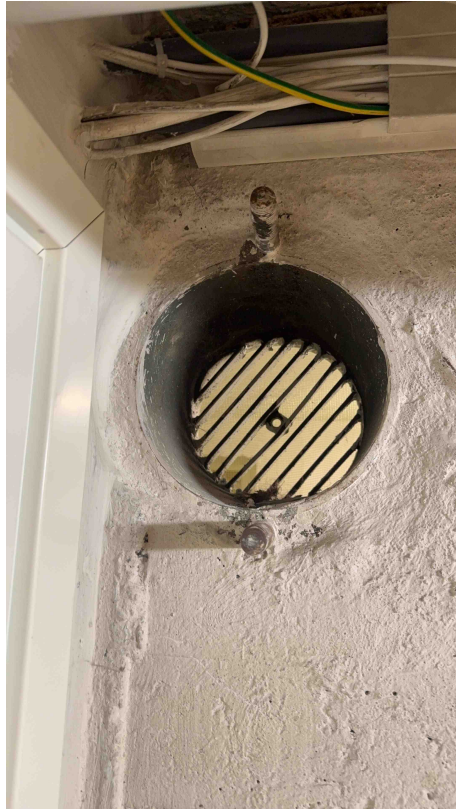
Spørsmål: Sjokkventiler

| Avtrekkssiden | | | <Kommentar> |
|---|---|---|---|
| Sjokkventiler | | 1 | En sjokkventil er fjernet |

Beskrivelse: 200 mm sjokkventil er fjernet, Filnavn: img\_0001.jpg

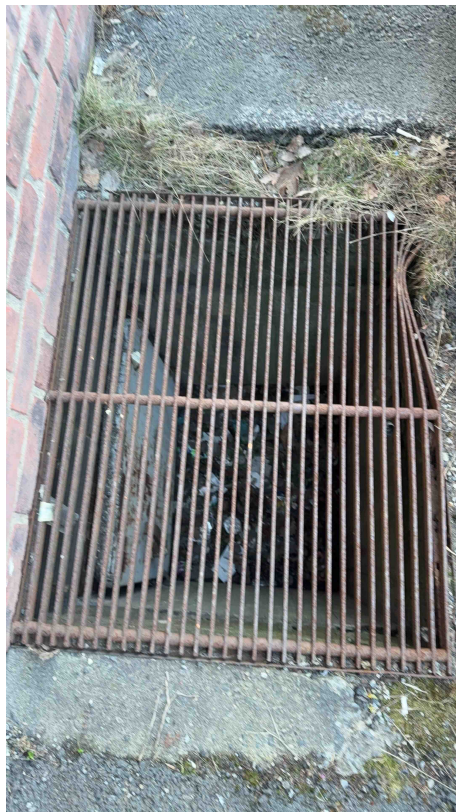
Spørsmål: Nødutganger

Beskrivelse: Rist over sluse ok, Filnavn: img\_0001.jpg

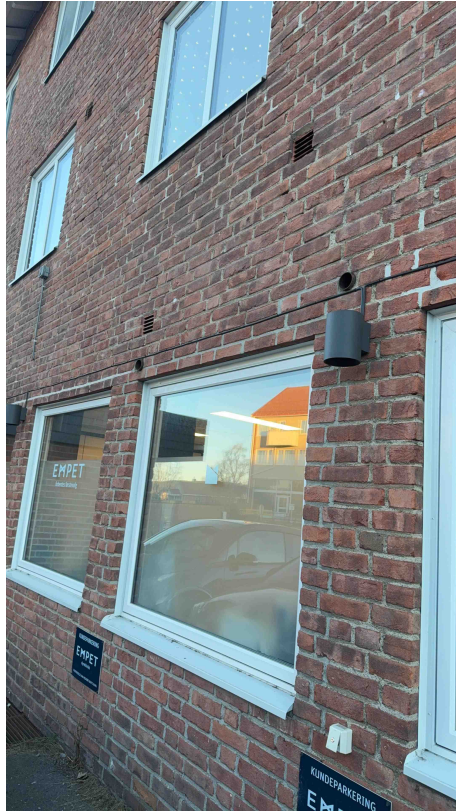
Spørsmål: Luftinntak

Beskrivelse: Luftinntak ok, Filnavn: img\_0001.jpg
