12541-07 REVURDERINGER I HOLMENKOLLEN

12541-07-OO-R-002 rev. 01

## DAM HOSPITSVEIEN – FORENKLET REVURDERING

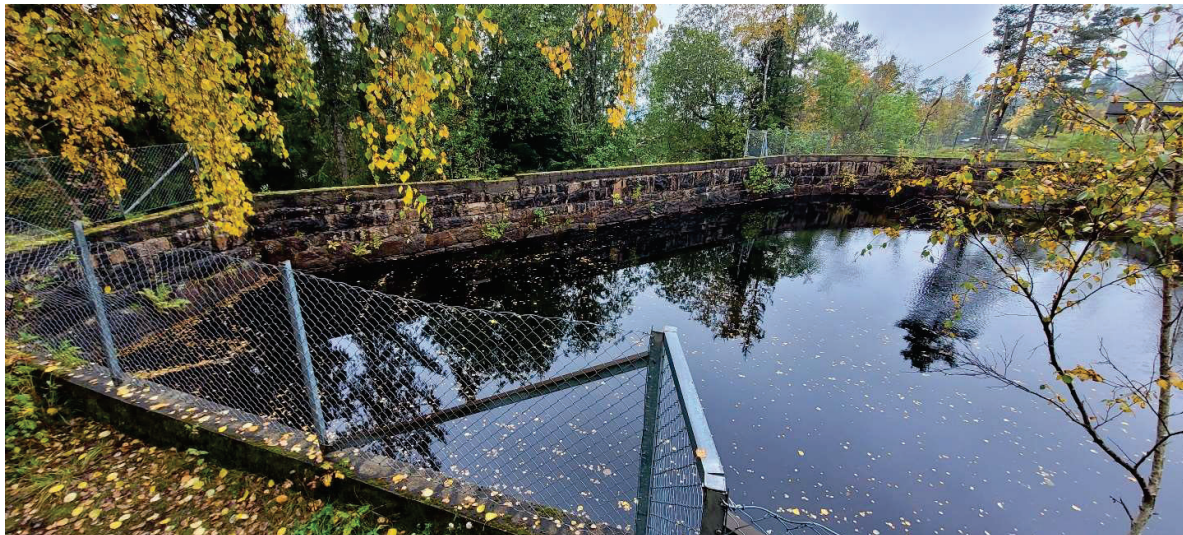
Betongen ser ok ut. Det er en del mosevekst på toppen av veggen, men ingen synlige skader eller dårlig betong. Gjerdestolpene ser ut til å være godt forankret i betongen.

> *Figur 1 Betongvegg*

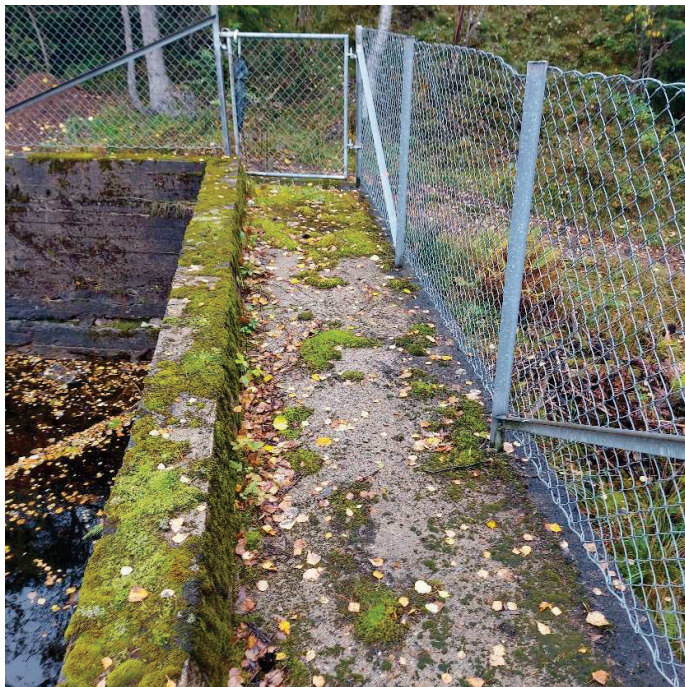
> *Figur 2 Damkrone sett mot betongveggen*

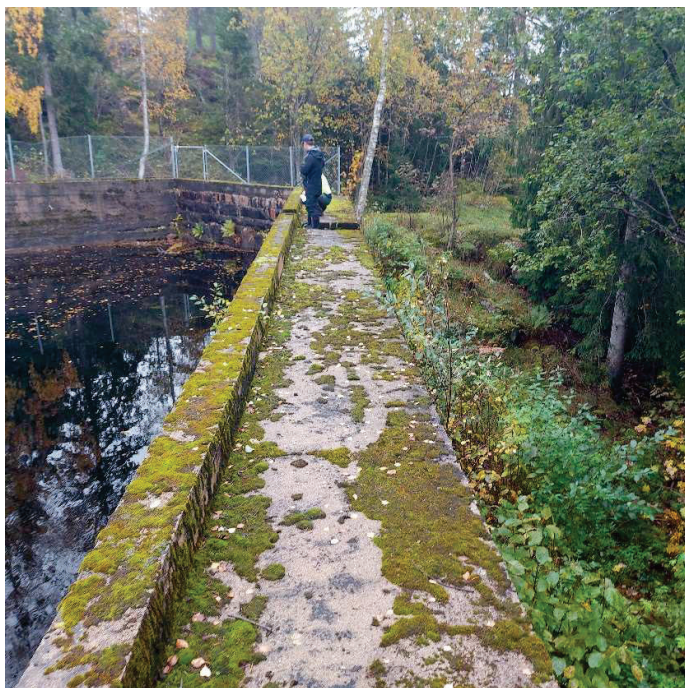
> *Figur 3 Damkronen sett mot flomløpet fra buen*

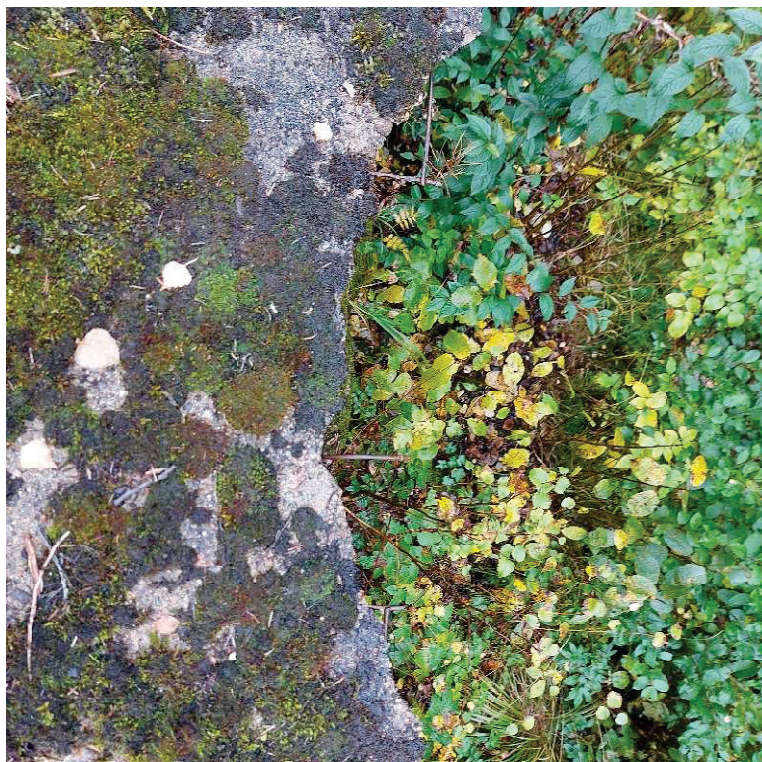
Betongen ser også ok ut her. Mye mer mose her enn på betongveggen, størrelsesforholdet tatt i betraktning. I tillegg har det så smått begynt å vokse trær inntil brystningen som kan ha fått godt rotfeste i dammen. I brystningen er det noe avskalling i det som kan se ut som en fuge/støpeskjøt ved inngangen til buen, ellers ok. På gangbanen er det avskallet betong i utstikkende betong og murdammen i nærheten av tapperøret. Der er det synlig armering med liten dimensjon.

> *Figur 5 Avskallet betong*

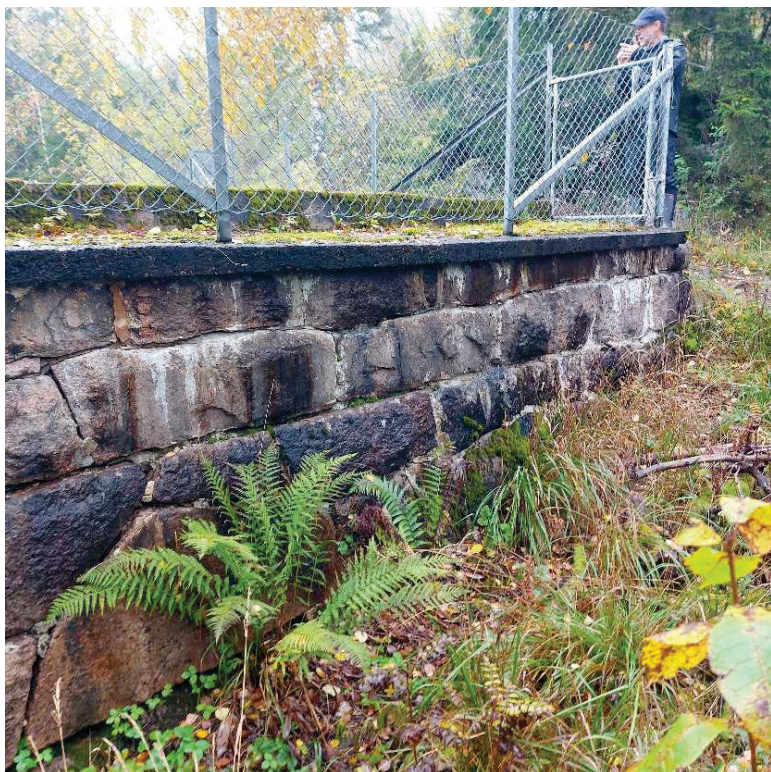
> *Figur 6 Nedstrøms side sett mot betongveggen*

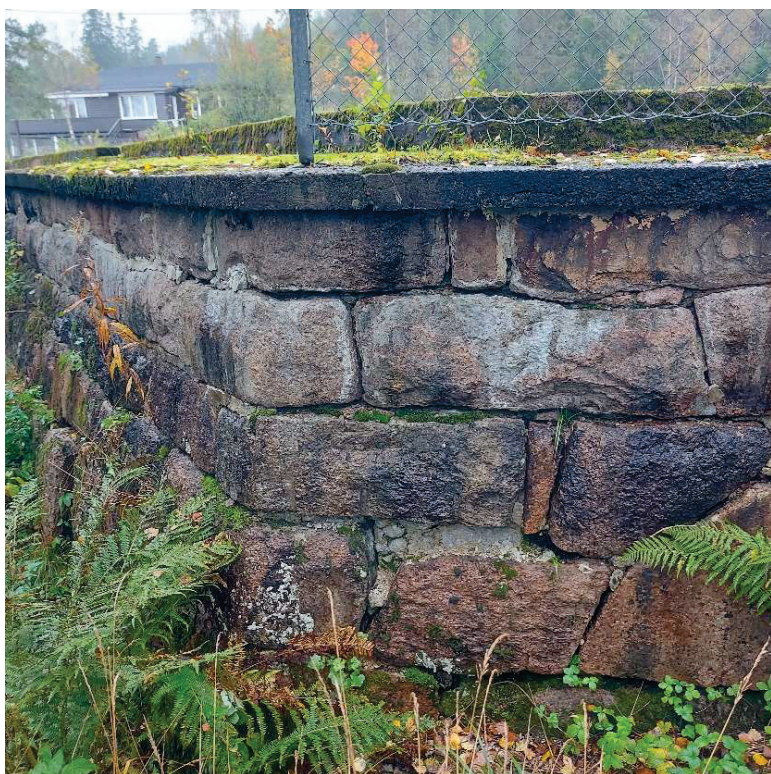
> *Figur 7 Nedstrøms side sett mot knekkpunktet*

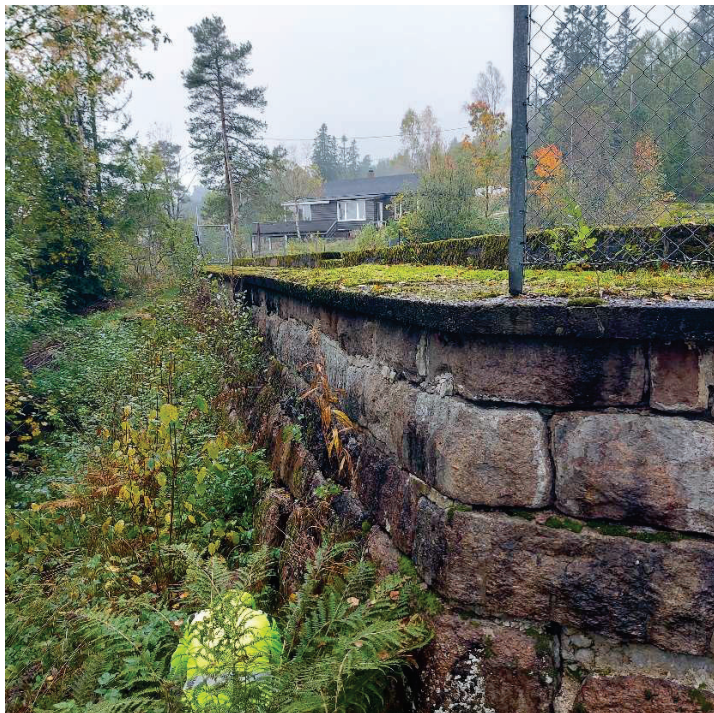
> *Figur 8 Nedstrøms side sett fra knekkpunktet. Løse steiner ved siden av person i gul jakke*

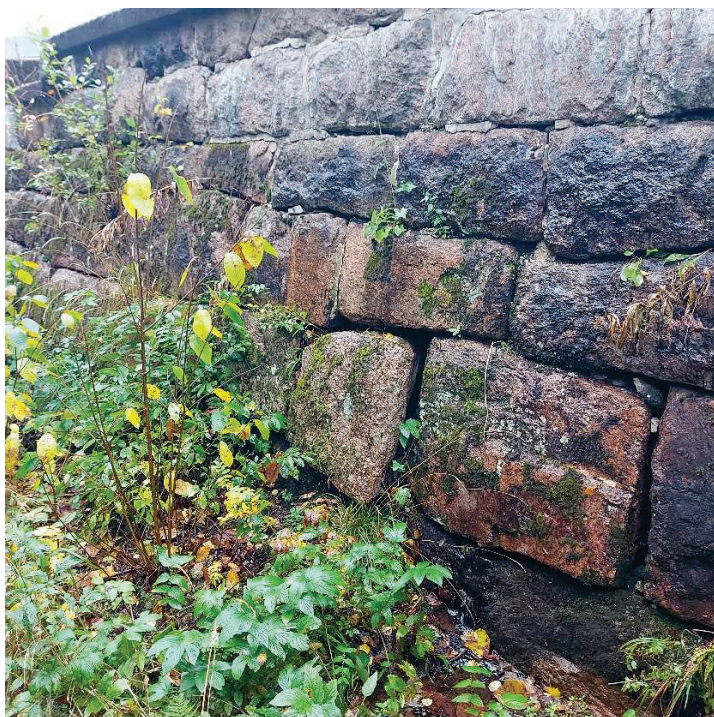
> *Figur 9 Løse steiner. Lekkasje under stein til høyre*

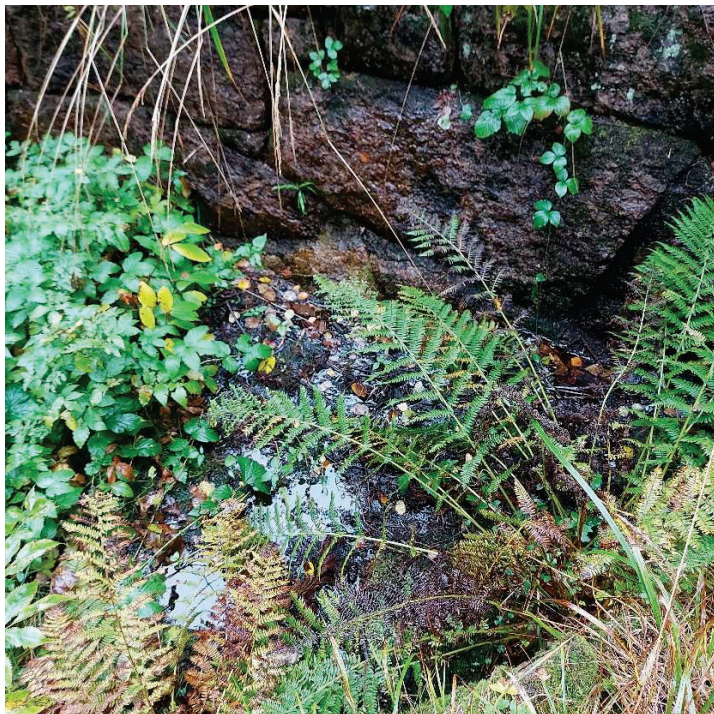
> *Figur 10 Ansamling av blant annet lekkasjevann i dypeste parti inn mot knekkpunkt*

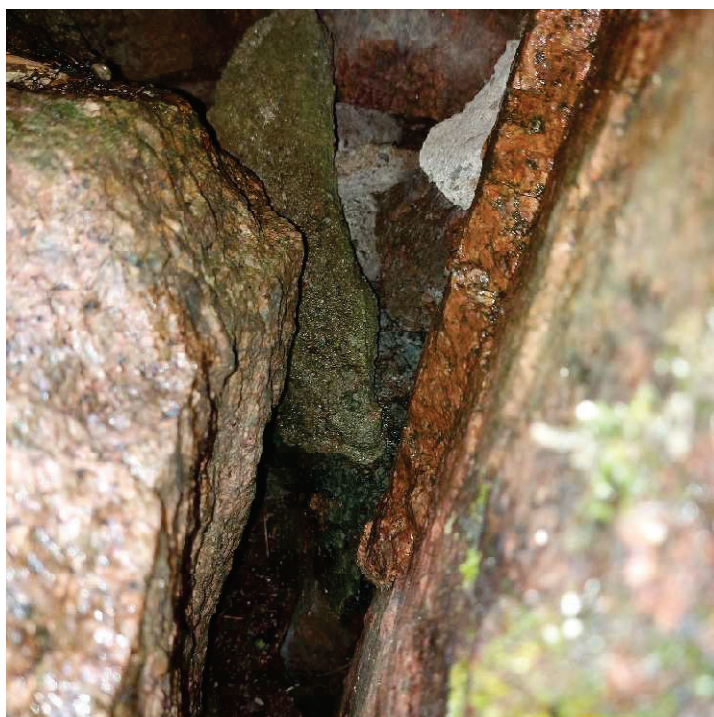
> *Figur 11 Antatt røysfylling innvendig dammen. Mørtel antas å komme fra spekking av fugene*

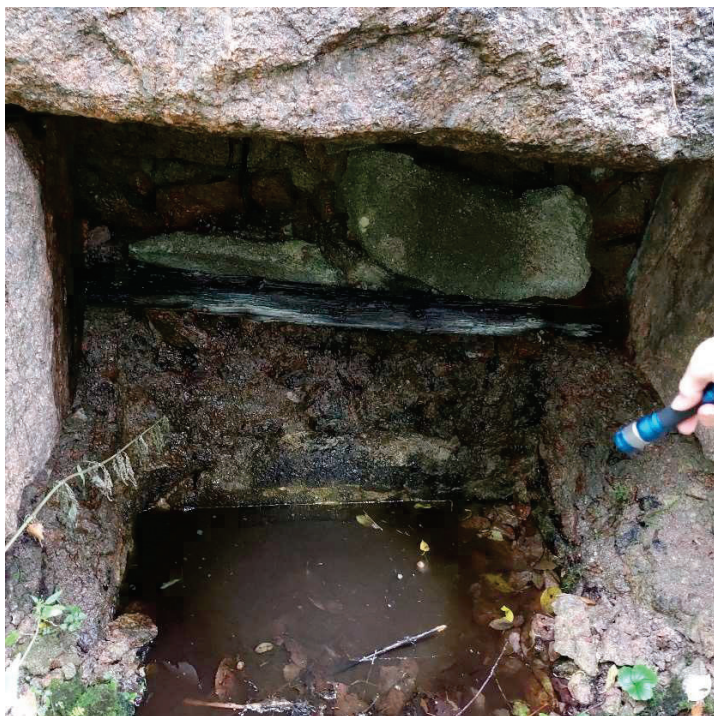
> *Figur 12 Åpning i dammen for antatt tapping*

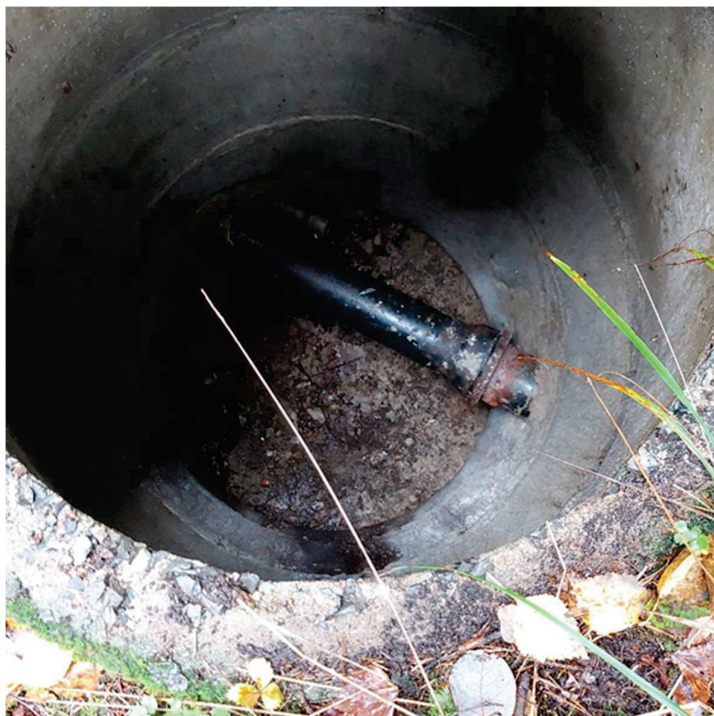
Under kote 391,20 er det mye vegetasjon og ikke mulig å observere i noen særlig grad. Det er en åpning i nedstrøms side som ikke kunne identifiseres hva er eller hva den har vært brukt til, men det er sannsynlig at det har vært benyttet til en eller annen form for tapping da det ligger et rør med utløp litt nedstrøms samt en kum med et rør enda lengre nedstrøms.

> *Figur 13 Kum nedstrøms dammen*

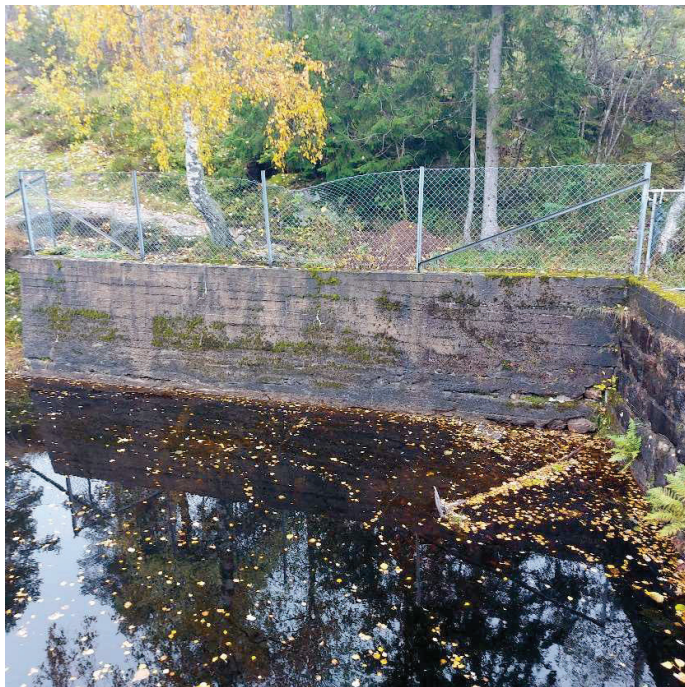
Betongveggen er tilsynelatende ok i øvre halvdel med kun enkelte vertikale riss med antydninger til kalkutfelling. Lenger ned i veggen, i nivå med og like over vannstanden, er det store horisontale sprekker. Inn mot murdammen er det blottlagt til dels store steiner som kan ha vært brukt som sparestein i betongen. Betongen ser uarmert ut. Det var ikke mulig å se hvordan veggen er fundamentert. Det vokser en del mose på veggen.

> *Figur 14 Betongvegg med sprekker i nedre del*

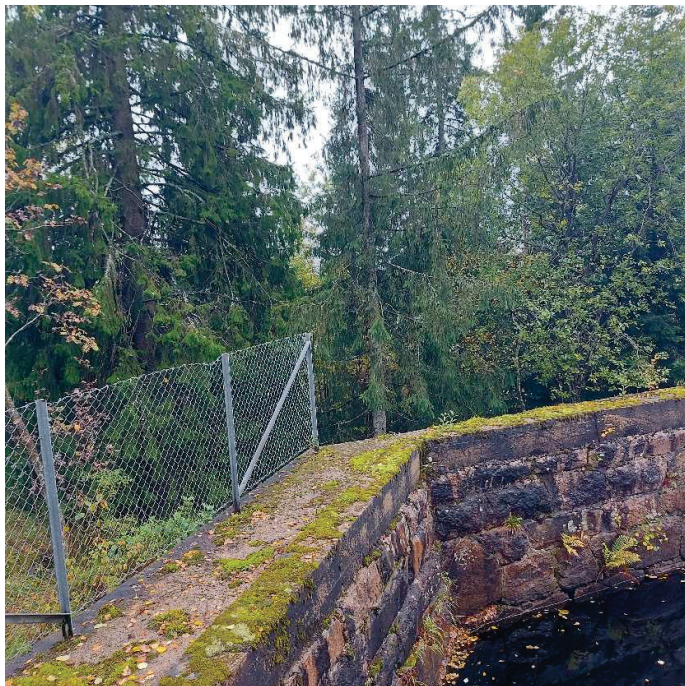
I øvre del av dammen er spekkingen av fugene noenlunde intakt. Lengre ned i dammen er mørtelen vasket bort. Det har begynt å vokse planter og trær flere steder i dammen. Betongen på vannsiden i brystningen er ok.

> *Figur 15 Vannsiden sett fra betongvegg*

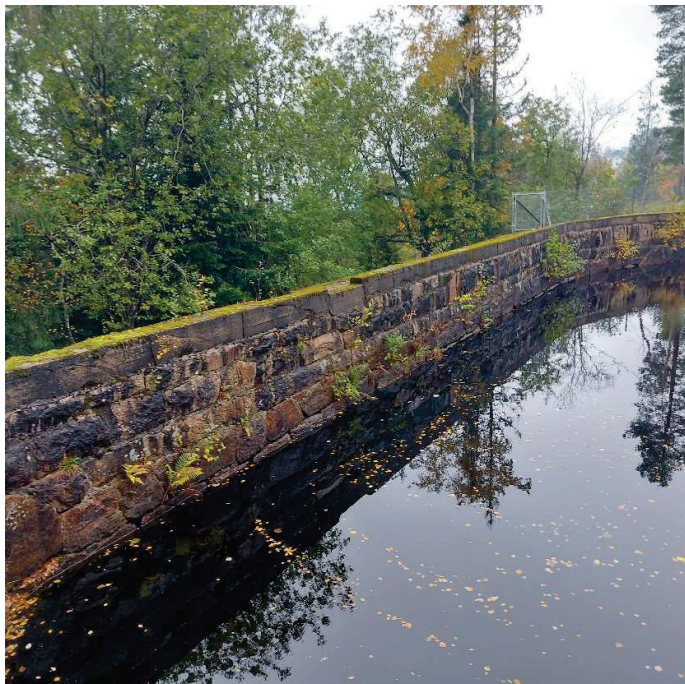
> *Figur 16 Vannsiden sett fra knekkpunkt mot buen med flomløpet midt i bildet*

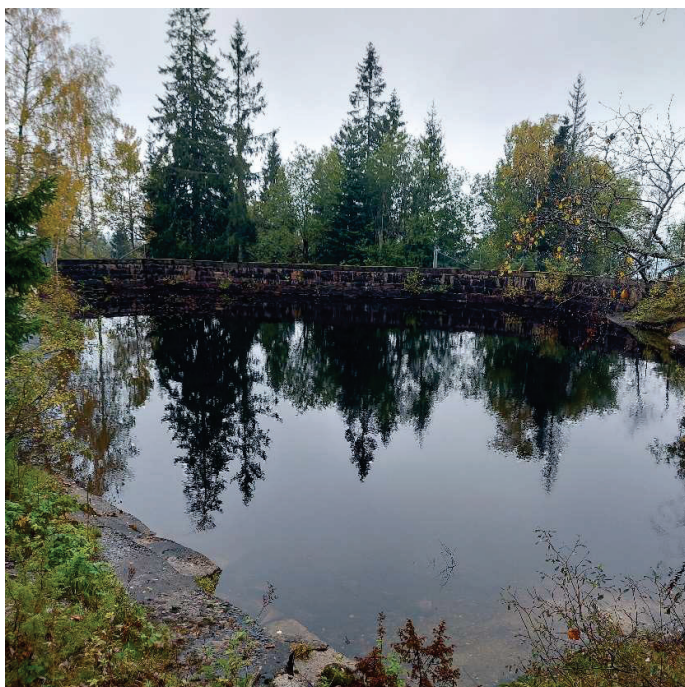
> *Figur 17 Dammen sett fra enden av magasinet*
