12541-07 REVURDERINGER I HOLMENKOLLEN

12541-07-OO-R-001 rev. 01

DAM VOKSENKOLLVEIEN ØVRE – FORENKLET  
REVURDERING

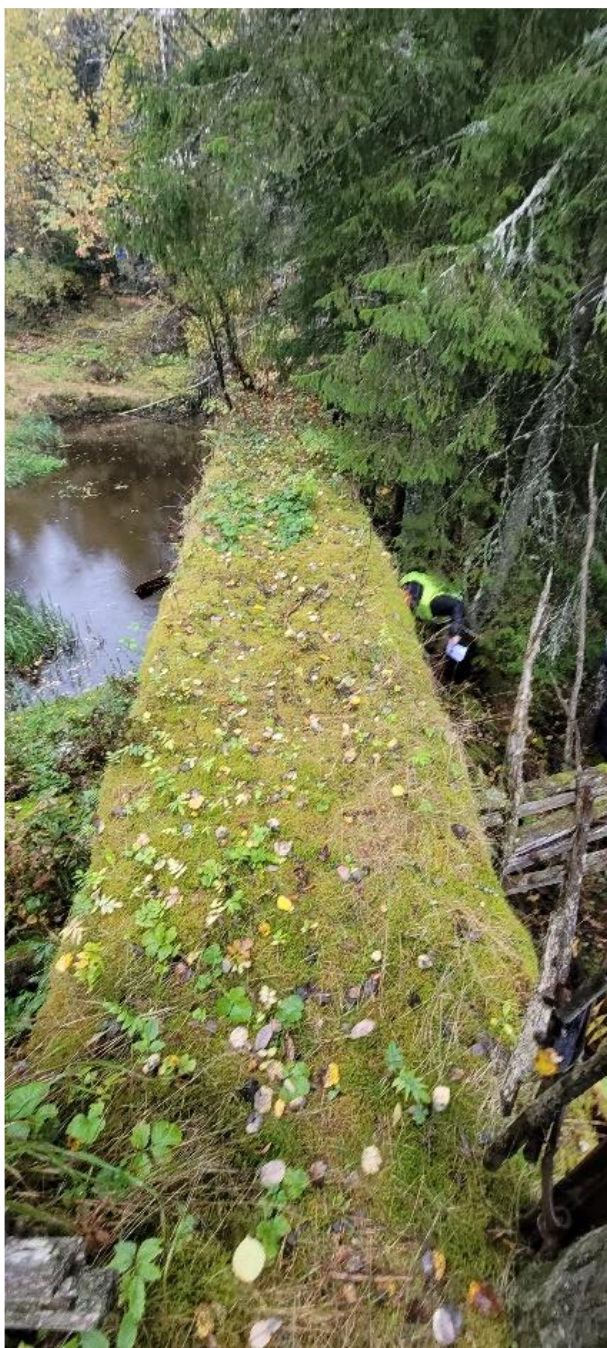
Damkronen var i sin helhet begrodd med mose, gress, busker og trær, med unntak av et lite område. Der er betongen godt synlig og ser ok ut.

> *Figur 1 Typisk bilde av damkronen sett fra høyre vederlag*

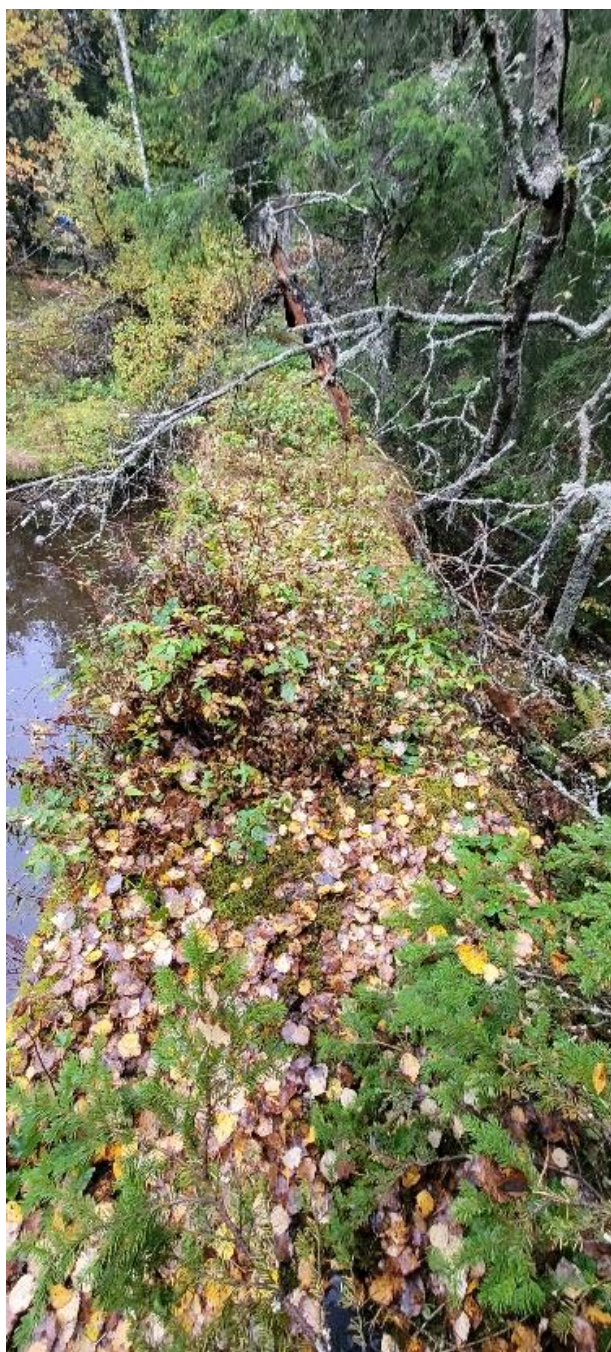
> *Figur 2 Damkronen sett fra knekkpunkt mot venstre vederlag*

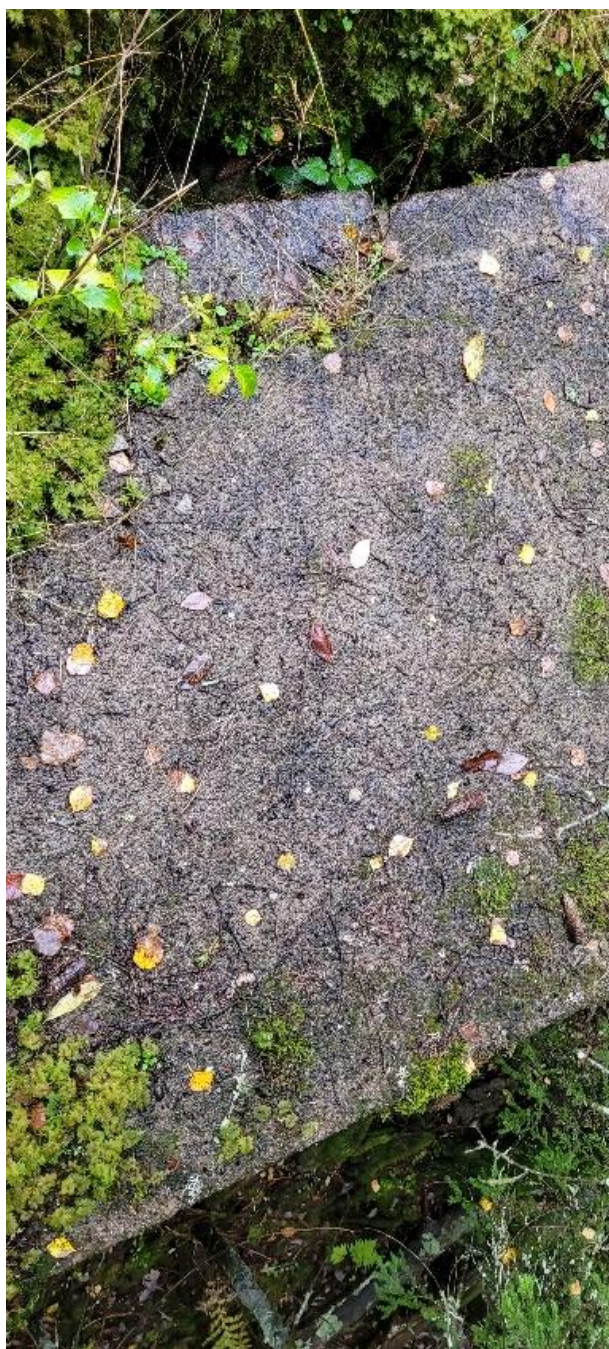
> *Figur 3 Synlig betong på damkronen*

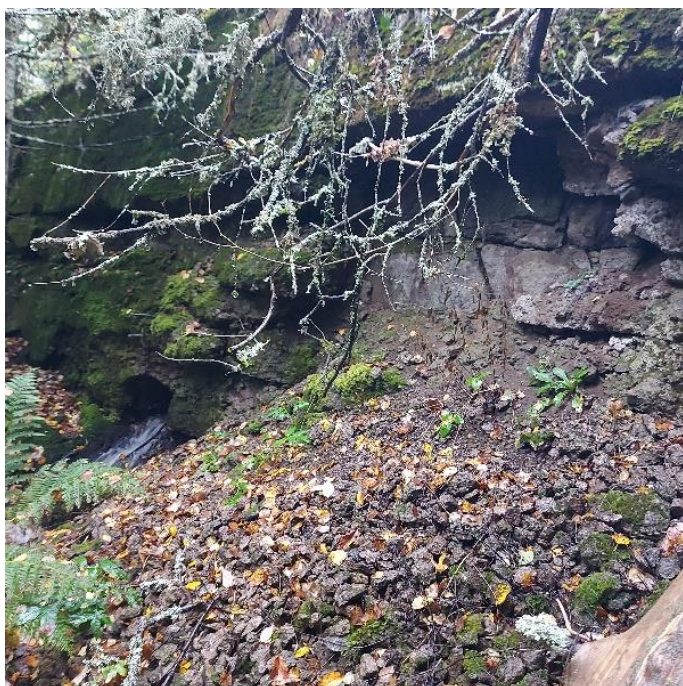
På dammens luftside er store deler av betongen borte. Bruddlinjene og øvrige sprekker i betongen ser ut til å følge steinskiptene horisontalt. Betongkappen ble målt til ca. 0,5 m tykkelse. Det var ikke tegn til armering i betongen. Murdammen under betongen ser meget bra ut. I venstre del av dammen går det er rør med ventil som benyttes til tapping av dammen. Det er også tatt et hull i dammen i dypløpet, dette skal ha blitt gjort i 2016 for å holde vannstanden nede. Der rant det vann etter intensjonen.

> *Figur 4 Luftsiden med hull i dammen for avrenning*

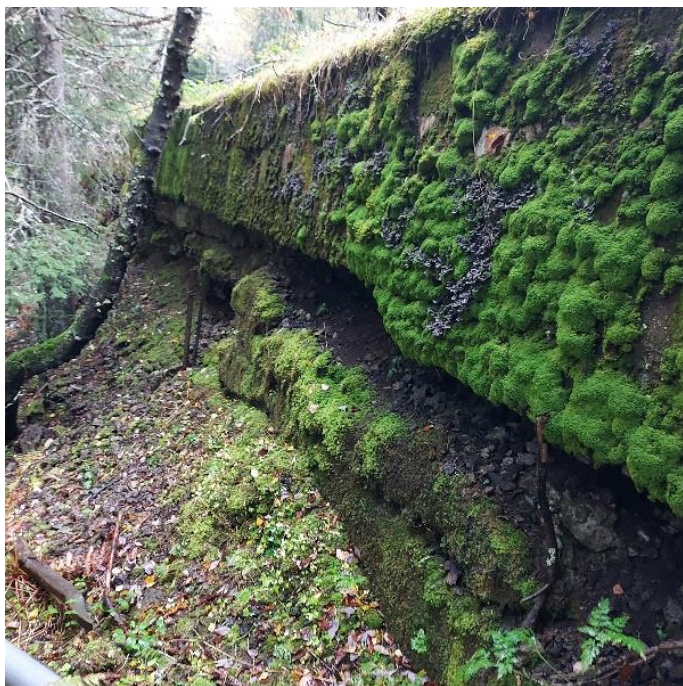
> *Figur 5 Luftsiden sett fra knekkpunkt*

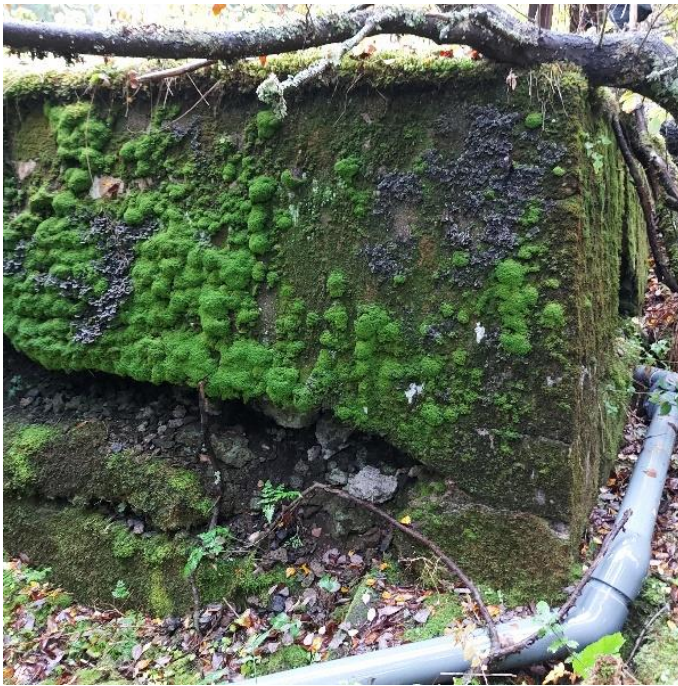
> *Figur 6 Tapperør*

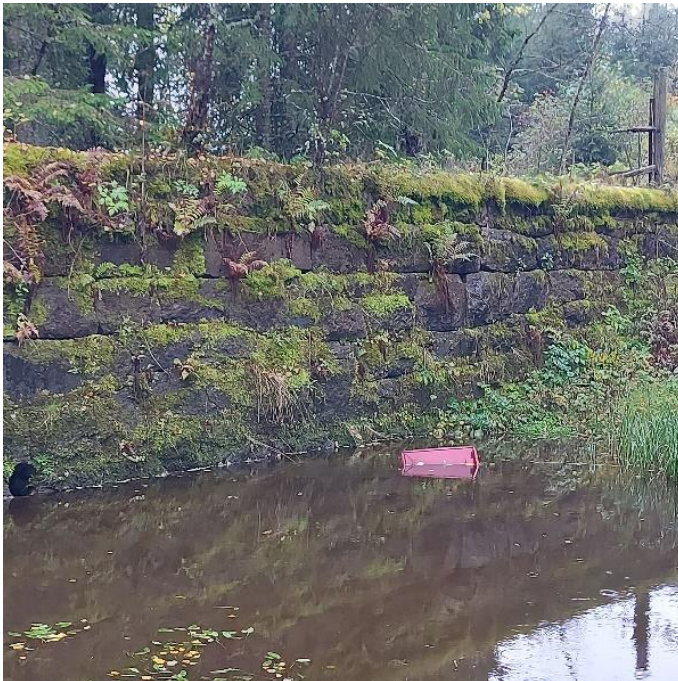
Generelt svært mye begroing på vannsiden, i fuger og på steinene. Det ser ikke ut til at det er mørtel i fugene. Steinene ser ut til å ligge godt.

> *Figur 7 Generelt utseende på vannsiden*

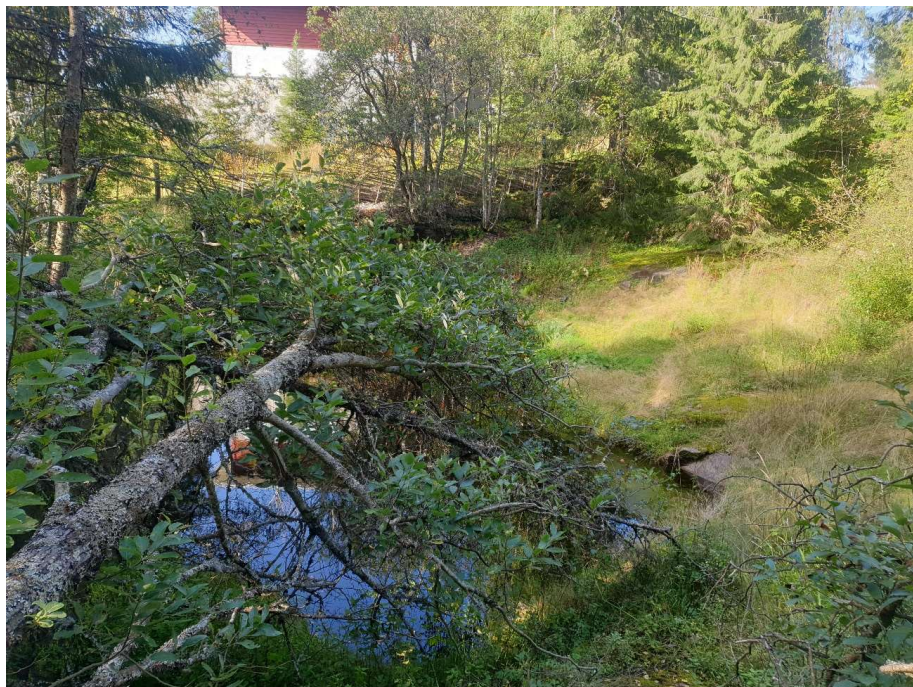
> *Figur 4-5 Voksenkollveien Øvre. Magasinvolumet er minimal*

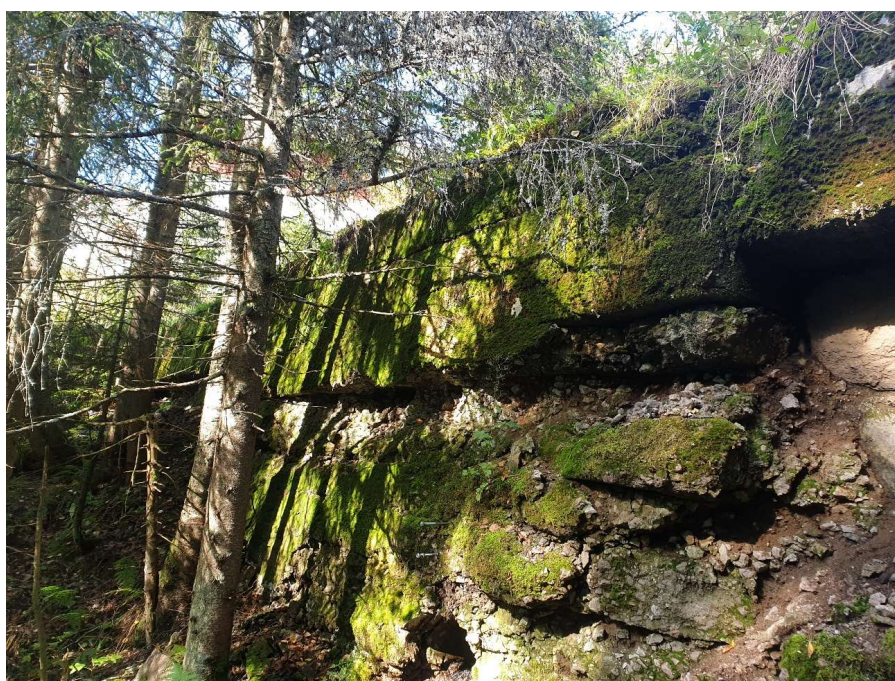
> Figur 4-8 Voksenkollveien Øvre. Svært sterkt forvitret luftside

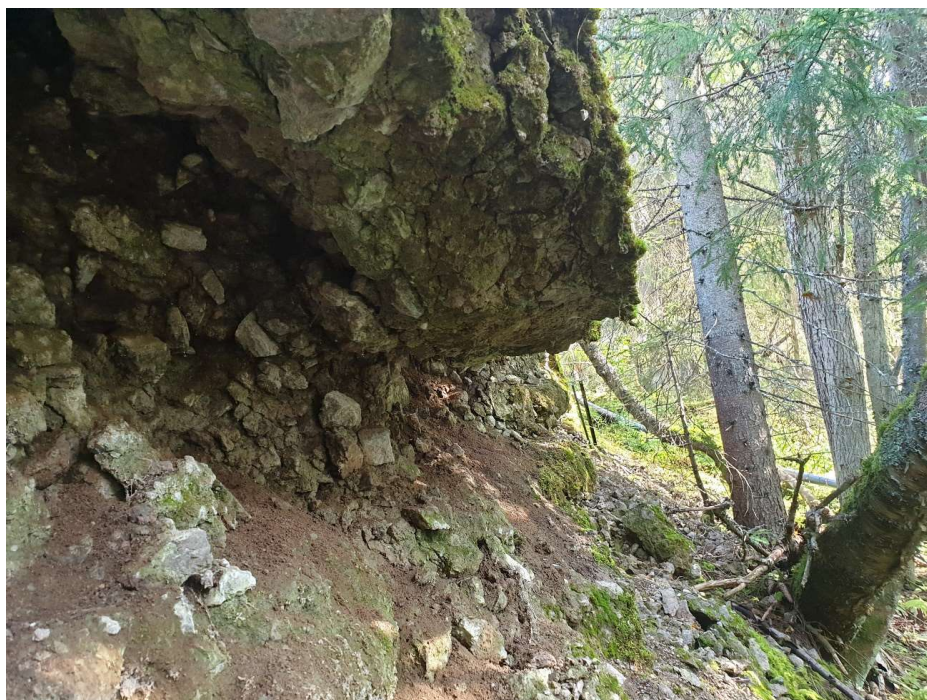
> *Figur 4-9 Voksenkollveien Øvre. Svært sterkt forvitret/erodert fundament.*

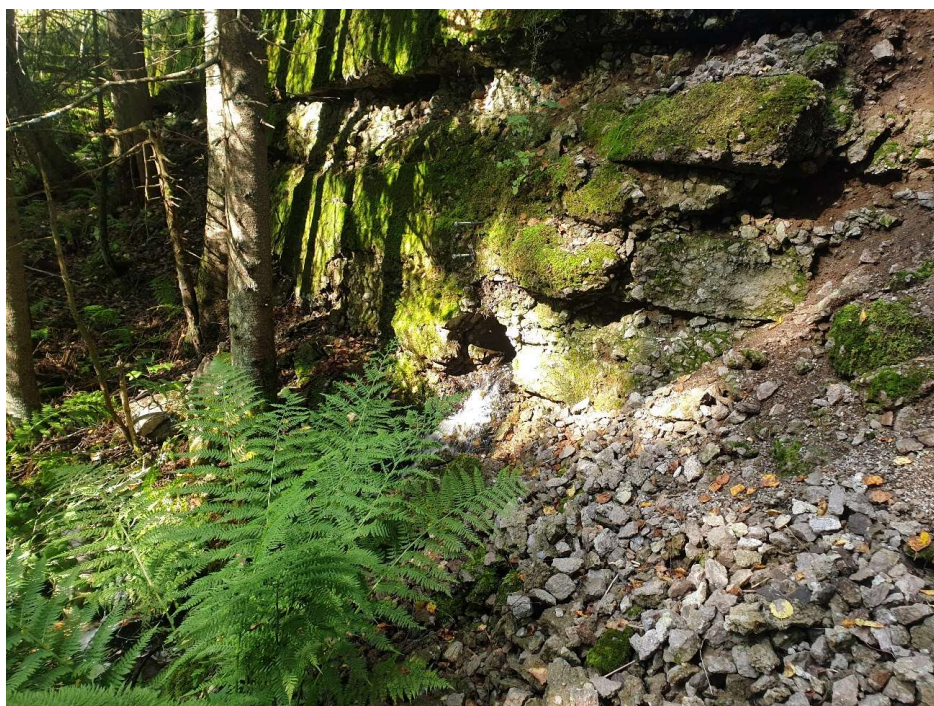
> *Figur 4-10 Voksenkollveien Øvre. Vann renner gjennom bunntappeløpet.*

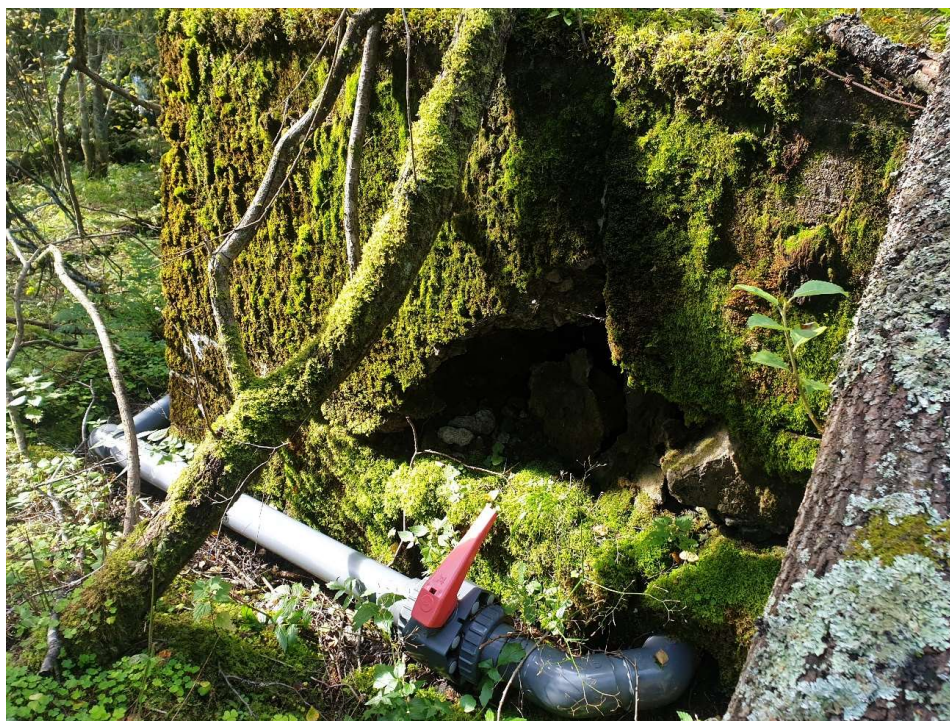
> *Figur 4-11 Voksenkollveien Øvre. Tappearrangement*

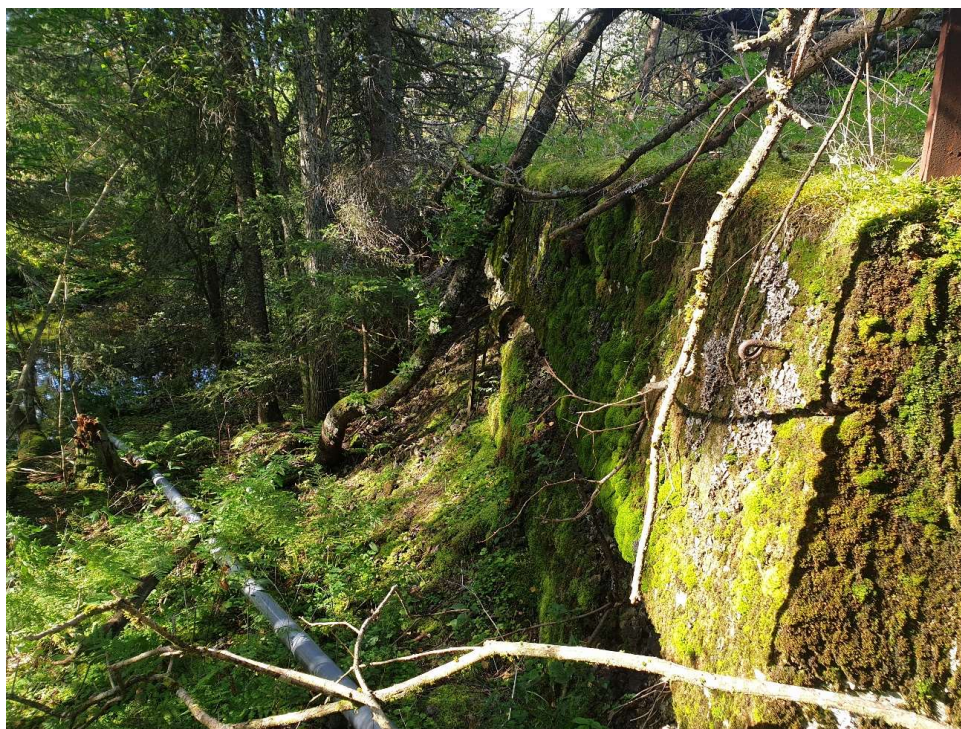
> *Figur 4-12 Voksenkollveien. Tappearrangementet ender opp i magasinet til Voksenkollveien Nedre.*
