## **Dam Øvre Voksenkollveien - Strakstiltak jf. Vannressursloven §8**

*Dameier: Oslo kommune Bymiljøetaten*

*SIV-nr: 5128*

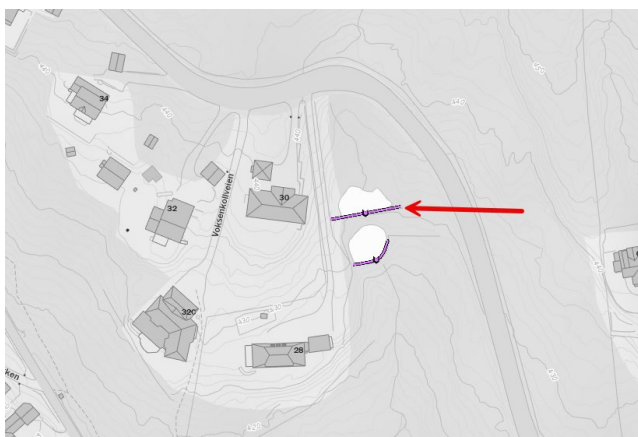
> *Figur 1 Dam Øvre Voksenkollveien*

Dam Øvre Voksenkollveien, rød pil på Figur 1, er en murdam som på ukjent tidspunkt har blitt rehabilitert med en betongpåstøp på damkronen og nedstrøms side. Som nevnt i den forenklede revurderingen så er betongen på nedstrøms side sterkt forvitret og tilstanden vurderes som svært dårlig. Det er høy sannsynlighet for å store betongbiter raser ut. Det er i forbindelse med tidligere tilsyn og befarung antatt at det er lekkasjer i dammen som gjør at vannstanden ble holdt et stykke under HRV ved normalt tilsig. I ettertid er det blitt boret et drenasjehull gjennom dammen for å holde vannstanden nede i mangel av et tappearrangement.

Fagansvarlige og konstituert VTA har i ettertid konkludert med at tiltaket ikke er tilstrekkelig og at faren for tilstopping er stor. Av hensyn til sikkerhet for 3. person og faren for konstruksjonssvikt anbefales at det utføres strakstiltak og at murdammen rives ned til dagens vannspeil, på samme nivå som drenshullet. Dette er vist på Figur 2 og 3. Dammens tilstand tilsier at tiltakene gjennomføres som strakstiltak, jf. Vannressursloven §8.
