# UiO – Frederikke – fasaderehabilitering

Miljøkartlegging

DATO / REVISJON: 26. juni 2026 / 00

DOKUMENTKODE: 10260872-03-RIM-RAP-001

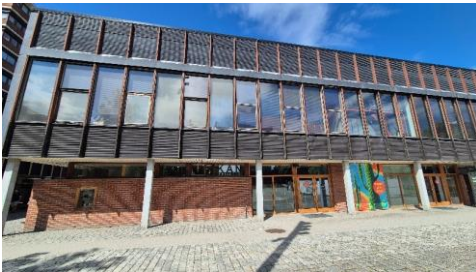
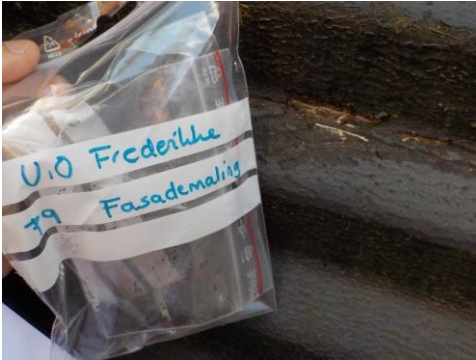
| | Bygningsmat. | Beskrivelse | Bilde |
|--|---|---|---|
| | <b>Robertson-plater</b> | <p>Hele 1. etasje er kledd med Robertsonplater. Det er påvist asbestholdig maling/belegg på metallplatene, jf. prøvene P9 og P17.</p> <p>Platene håndteres som asbestholdig avfall.</p> <p>Estimert mengde asbestholdige metallplater er ca. 970 m<sup>2</sup>.</p> | <p>Robertson plater (metallplater) med asbestholdig maling</p> <p>Prøve P9 – fasademaling på Robertson plater inneholder asbest</p> |

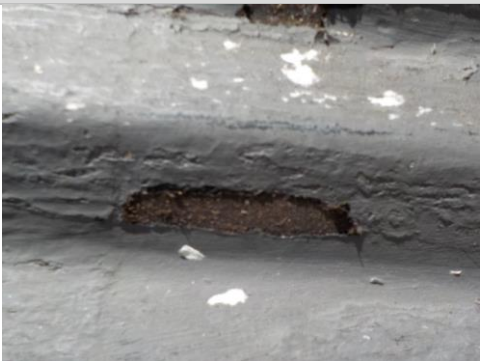
| | Bygningsmat. | Beskrivelse | Bilde |
|--|---|---|---|
| | | | <p>Prøve P17 Fasademaling – inneholder asbest</p> |

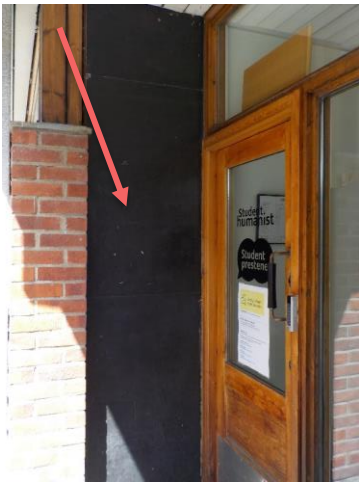
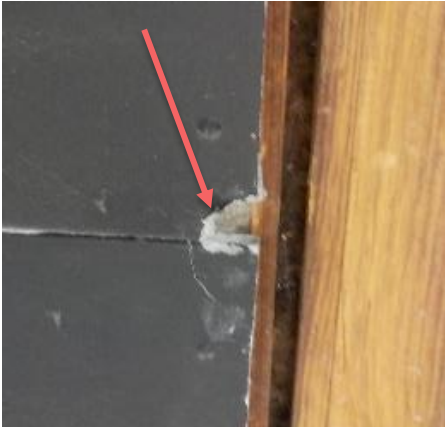
| | Bygningsmat. | Beskrivelse | Bilde |
|--|---|---|---|
| | <b>Fasadeplate</b> | <p>På fasade mot sør ble det registrert en svartmalt veggplate som inneholder asbest jf. prøve P18.</p> <p>Platen håndteres som asbestholdig avfall.</p> <p>Estimert mengde asbestholdige fasadeplate er 2 m<sup>2</sup>.</p> | <p>Asbestholdig veggplate på fasade mot sør.</p> <p>Prøve P18</p> |

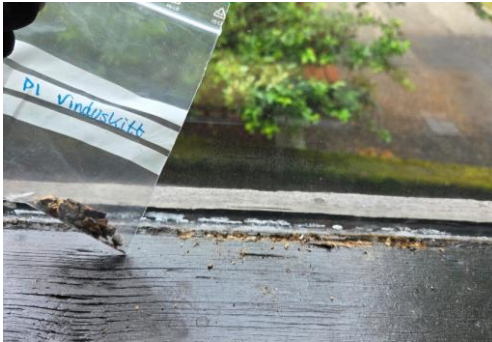
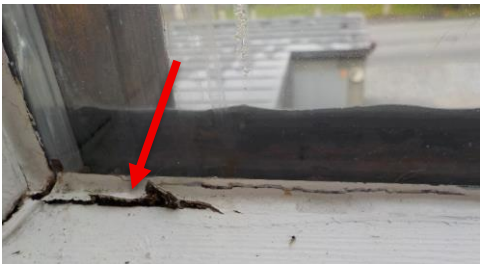
| Bygningsmat. | Beskrivelse | Bilde |
|---|---|---|
| <b>Isolerglass-vindu</b> | <p>I hele bygget er det mange isolerglassvinduer fra 1960. Disse er merket Vitrage Isolant Thermopane, og det ble påvist asbestholdig kitt både på innsiden og utsiden av vinduene (jf. prøve P1 og P8).</p> <p>Det ble også registrert noen få gamle umerkede vinduer i bygget. Det ble tatt en prøve av vinduskitt, og prøven inneholdt asbest (prøve P6).</p> <p>Vinduene håndteres som asbestholdig avfall. Det er ca. 80 stk. Thermopane vinduer og 4 stk. gamle umerkede vinduer med asbest.</p> <p><i>Kommentar: For å hindre spredning av asbest anbefales det at fugene teipes før rutene saneres.</i></p> | <p>Asbestholdig Thermopane vindu, prøve P1 (innvendig kitt).</p> <p>Asbestholdig vinduskitt i umerket vindu, prøve P6 (innvendig kitt).</p> |

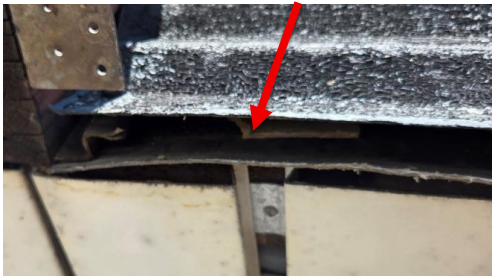
| Bygningsmat. | Beskrivelse | Bilde |
|---|---|---|
| <b>Vindsperre</b> | <p>Under Robertsonplatene er det en hard vindsperreplate. Analyse viste at platen inneholder asbest, jf prøve P15.</p> <p>Platene håndteres som asbestholdig avfall.</p> <p>Estimert mengde: 970 m<sup>2</sup></p> | <p>Prøve P15 - Vindsperre med asbest.</p> |

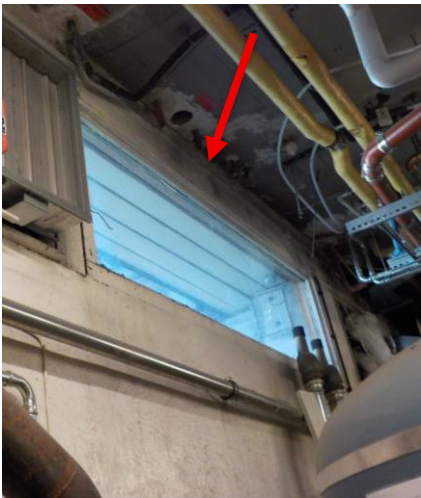
| Bygningsmat. | Beskrivelse | Bilde |
|---|---|---|
| <b>Platekledning innvendig</b> | <p>Det ble påvist asbestholdig plate over vinduer i teknisk rom i underetasjen. Prøve av disse platene viste innhold av asbest, jf. prøve P16.</p> <p>Platene håndteres som asbestholdig avfall.</p> <p>Estimert mengde er ca. 2m<sup>2</sup>.</p> <p>Det bemerkes at det også ble tatt ut prøver av veggplater i 1. etasje uten at disse inneholdt asbest, jf. prøve P2 og P11. Platene over vinduene i 1. etasje er ikke undersøkt pga. vanskelig tilkomst og bør undersøkes før riving.</p> | <p>Veggplate med asbest -Prøve P16.</p> |

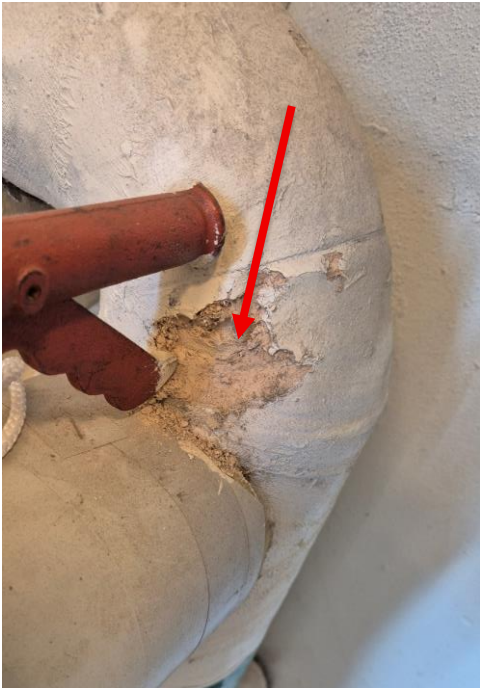
| Bygningsmat. | Beskrivelse | Bilde |
|---|---|---|
| <b>Eldre isolasjon på rør</b> | <p>I tekniske rom på tak er det registrert flere gamle rørbend. Det ble tatt en prøve, P14, av rosa pulverisolasjonen i rørbend.</p> <p>Det ble registrert rundt 10 stk. gamle rørbend i tre tekniske rom på taket. I teknisk rom i U.etg. er det også flere gamle rørbend med antatt asbestholdig isolasjon. Det er imidlertid usikkert om disse berøres av tiltaket.</p> <p>Alle rørbend og endekapper som rives håndteres som asbestholdig avfall.</p> | <p>Prøve P14 -Rørbend med asbest i teknisk rom på tak.</p> <p>I dette bendet lå asbesten ubeskyttet ettersom en hendel har påført skade på isolasjonen. Det er derfor stor fare for spredning av asbest i dette rommet.</p> |

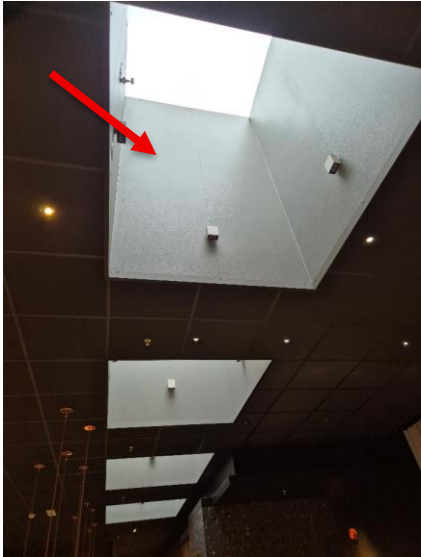
| Bygningsmat. | Beskrivelse | Bilde |
|---|---|---|
| <b>Plater i overlys</b> | <p>I restauranten er det fire overlysvinduer. På sidene av de tre overlysvinduene mot nord er det påvist asbestholdige plater (prøve P20).</p> <p>I det sørlige overlysvinduet ser det ut til at platene er skiftet ut, så disse er antagelig ikke asbestholdige.</p> <p>Det er estimert at platene utgjør ca. 36 m<sup>2</sup></p> | |

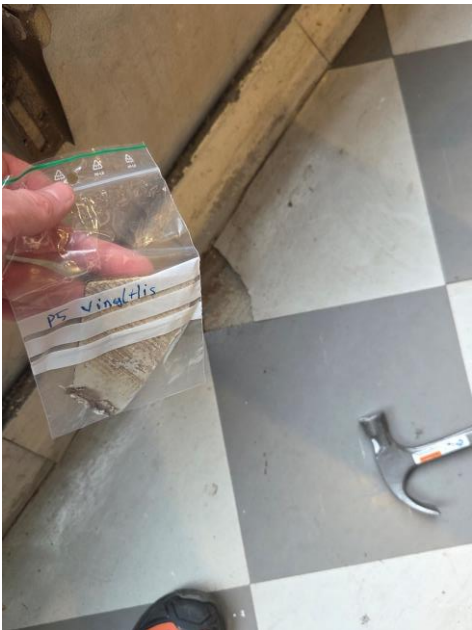
| | Bygningsmat. | Beskrivelse | Bilde |
|--|---|---|---|
| | <b>Vinylfliser og gulvbelegg</b> | <p>Det ble registrert ulike typer gulvbelegg i bygget, de fleste av typen vinylbelegg og vinylfliser. Det ble ikke påvist asbest i noen av de prøvetatte beleggene, jf. prøve P4, 5, 7 og 12.</p> <p>Vinylflisene og vinylbelegg inneholder mykgjørere (ftalater) og må håndteres som farlig avfall. Se kap. 6.5 for håndtering.</p> | <p>Bildet viser prøve P4 (grå) og P5 (hvit) vinylflis.<br/>Vinylflisene inneholder ikke asbest.</p> |

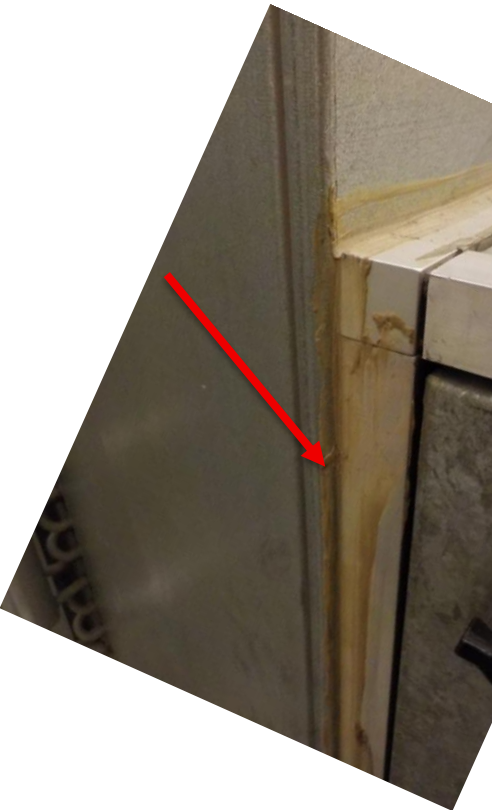
| | Bygningsmat. | Beskrivelse | Bilde |
|--|---|---|---|
| | <b>Tettemasse på ventilasjonskanaler</b> | <p>Det er registrert gul fuge på ventilasjonsanlegget i flere tekniske rom på taket. Det ble ikke påvist asbest i tettemassen, jf. prøve P13.</p> | <p>Prøve P13 inneholder ikke asbest</p> |

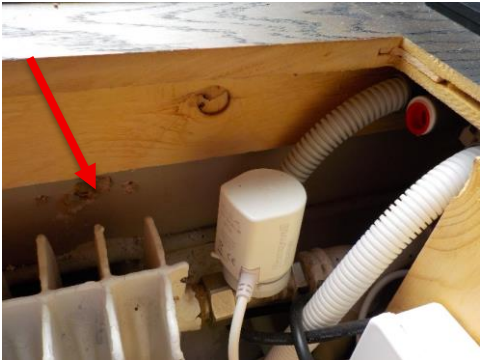
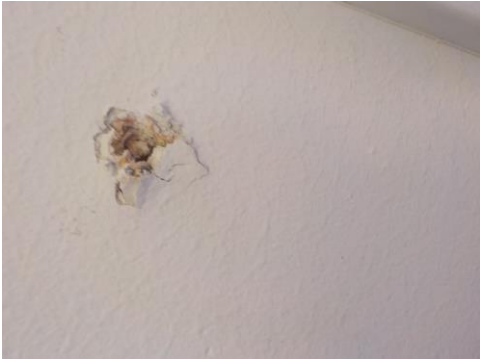
| Bygningsmat. | Beskrivelse | Bilde |
|---|---|---|
| Veggplater | Det ble tatt ut to prøver av veggplater under vindu i henholdsvis restauranten og i et kontor i 1. etasje, jf. prøve P2 og P11. Disse inneholdt ikke asbest. | <p>Prøve P2, inneholder ikke asbest. Prøven ble tatt ut fra veggplate bak radiator under vindu.</p> <p>Veggplate i kontor, Prøve P11, inneholder ikke asbest.</p> |

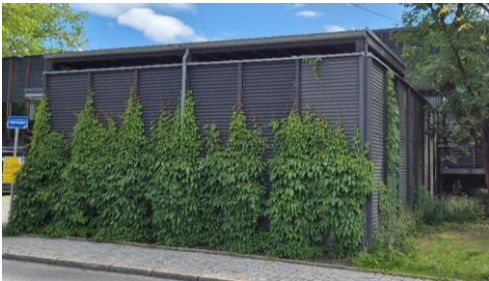
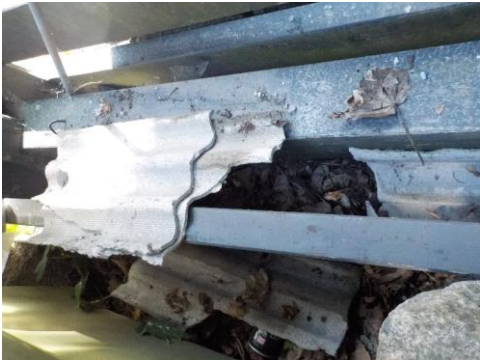
| Bygningsmat. | Beskrivelse | Bilde |
|---|---|---|
| Takplate over rampe og veggplater i søppelskur | Det er observert vegger på søppelskuret samt tak over rampe på vestsiden av bygget som ligner på bølgeeternitt. Det er tatt ut to prøver av henholdsvis veggene (P10) og taket (P19). Prøvene inneholder ikke asbest. | <p>Søppelskuret</p> <p>Prøve P10 – Inneholder ikke asbest</p> |

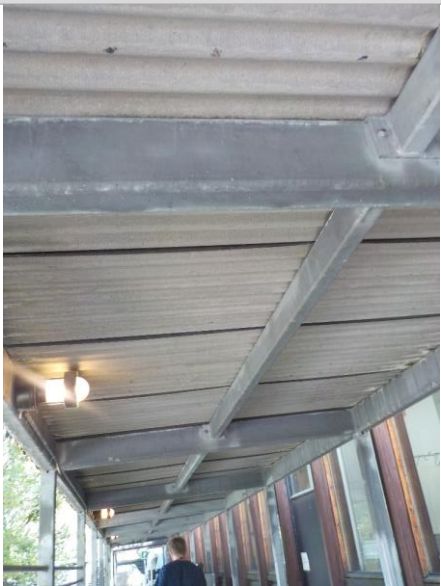
| | Bygningsmat. | Beskrivelse | Bilde |
|--|---|---|---|
| | | | <p>Prøve P19, tak over rampe inneholder ikke asbest</p> |

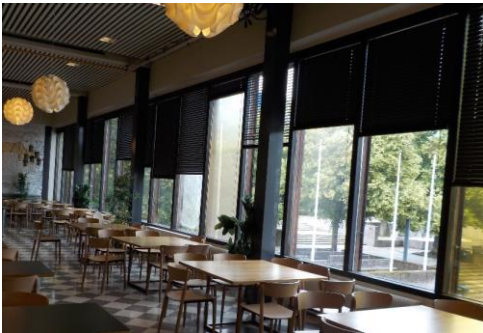
| | Bygningsmaterial | Beskrivelse | Bilde |
|--|---|---|---|
| | <b>Isolerglassruter med klorparafiner</b> | Vinduer fra 1975 (norske) til og med 1990, og vinduer med stiptet dobbelstripe uten årstall antas å inneholde klorparafiner. Det er vinduer fra alle årstall og med dobbelstripe i bygget.<br><br>Ved uttak av vinduene kontrolleres avstandslisten. Isolerglassruter med klorparafiner tas ut hele, stables på pall, og leveres uknust til godkjent mottak som farlig avfall.<br><br>Totalt i byggets 1. og u. etasje er det registrert 65 stk. isolerglassvinduer som skal håndteres som klorparafinholdige. | <br>Vinduene i restauranten i 1. etasje er asbestholdige eller klorparafinholdige. |

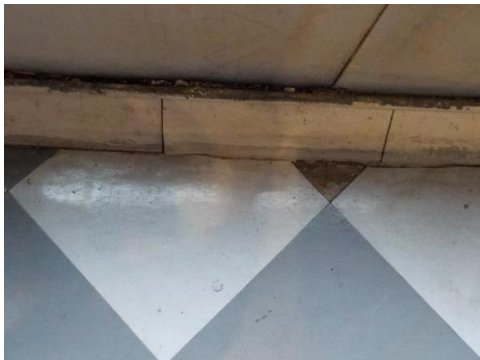
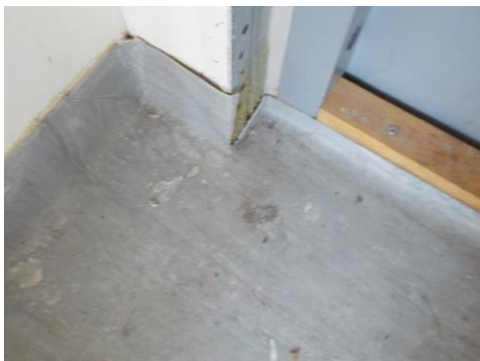
| | Bygningsmaterial | Beskrivelse | Bilde |
|--|---|---|---|
| | <b>Gulvbelegg og -lister av vinyl</b> | <p>Det er registrert gulvbelegg, samt gulvlister, av vinyl på deler av gulvene.</p> <p>Gulvbelegg og -lister av vinyl leveres til godkjent mottak som farlig avfall mhp. ftalater.</p> <p>Det er kun gulvbelegg beliggende inntil fasadeveggene som blir berørt av tiltaket og som er med i mengdeberegningen.</p> <p>Estimert mengde vinylbelegg: 140 m<sup>2</sup></p> <p>Estimert mengde gulvlister: 30 løpemeter</p> | <p>Vinylfliser og vinyllist i restaurant i 1. etg.</p> <p>Vinylbelegg i teknisk rom i 1. etg. Prøve 12 inneholder ikke asbest, men vinylbelegget inneholder ftalater.</p> |

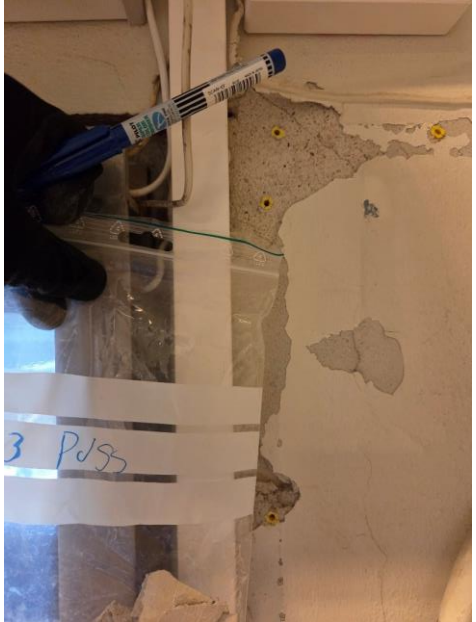
| | Bygningsmaterial | Beskrivelse | Bilde |
|--|---|---|---|
| | Vegg av pusset og malt betong | Det er tatt en prøve av malt pusset betong på yttervegg. Det ble ikke påvist PCB over grenseverdi for farlig avfall i prøven, jf. prøve P3. | <p>Prøve P3.</p> |

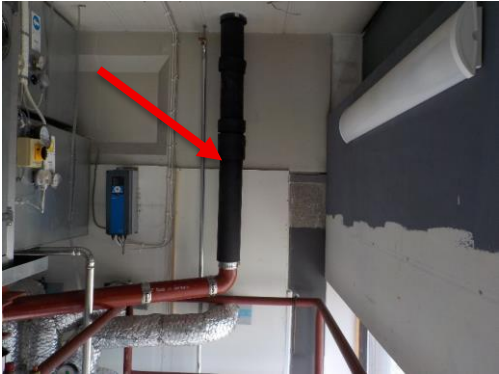
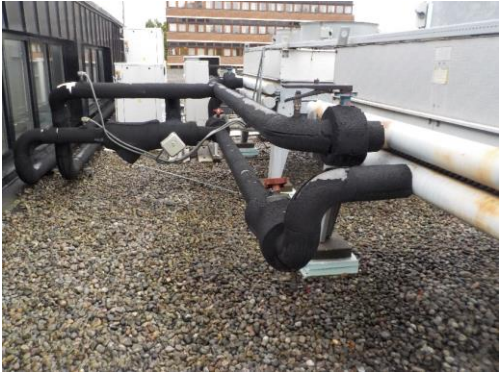
| Bygningsmaterial | Beskrivelse | Bilde |
|---|---|---|
| <b>Rørisolasjon av cellegummi</b> | <p>Det er registrert isolasjon av cellegummi på rør i teknisk rom i underetasje og i 1. etasje. Det er også mye cellegummi på tørrkjølere på taket.</p> <p>Det er usikkert hvor mye cellegummi som blir berørt av tiltaket.</p> <p>All isolasjon av cellegummi skal leveres til godkjent mottak som farlig avfall mhp. bromerte flammehemmere.</p> | <p>Cellegummi rundt rør i teknisk rom i 1. etg.</p> <p>Cellegummi på rør til kjøleanlegg på taket</p> |

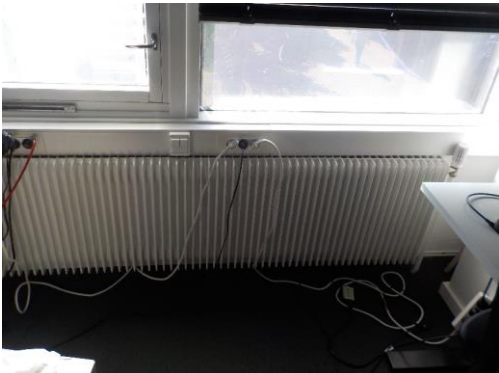
| Bygningsmaterial | Beskrivelse | Bilde |
|---|---|---|
| <b>EE-avfall</b> | <p>Omfatter elektriskanlegg som berøres av tiltaket. Ledninger, sikringsskap, kontakter, brytere, sparepærer, lysrør osv. som omfattes av arbeidene. Som EE-avfall regnes også kabelkanaler, trekkerør til skjulte installasjoner samt veggbokser og andre koblingsbokser.</p> <p>Sparepærer og lysstoffrør inneholder kvikksølv. Disse må tas ut av armaturen og håndteres forsiktig i egne beholdere/containere slik at de ikke knuses.</p> <p>Alt demonteres uten at det knuses, legges i egnede enheter, f.eks. pallebur. Sparepærer og lysrør skal leveres i egne beholdere.</p> <p>Basert på erfaringstall for lignende typer bygg og ca. areal som berøres, er det anslått ca. 2 tonn EE-avfall. Avfallet leveres til godkjent mottak som EE-avfall.</p> | <p>EE-avfall som ledninger osv. på yttervegg.</p> |

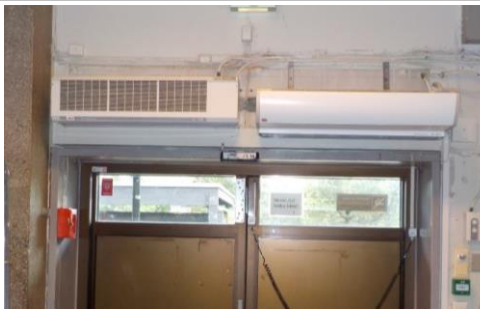
| Bygningsmateriale | Beskrivelse | Bilde |
|---|---|---|
| <b>Varmepumpe/kjøleenhet med kuldemedium</b> | <p>Det er registrert minst to varmepumper på fasaden. Antagelig er det flere i forbindelse med kjøle/fryserommene.</p> <p>Kuldemedium antas å være R410A eller tilsvarende, med en mengde på ca. 1 kg pr. maskin.</p> <p>F-gass (fluorholdig gass) og kompressorolje må tappes fra fastmonterte anlegg over på godkjent returbeholder av F-gass sertifiserte personer. Gassen destrueres av ReturGass-ordningen. Enhetene skal leveres uten kuldemedie til godkjent avfallsmottak for EE-avfall.</p> | <p>Varmepumper over dør i 1. etasje</p> |

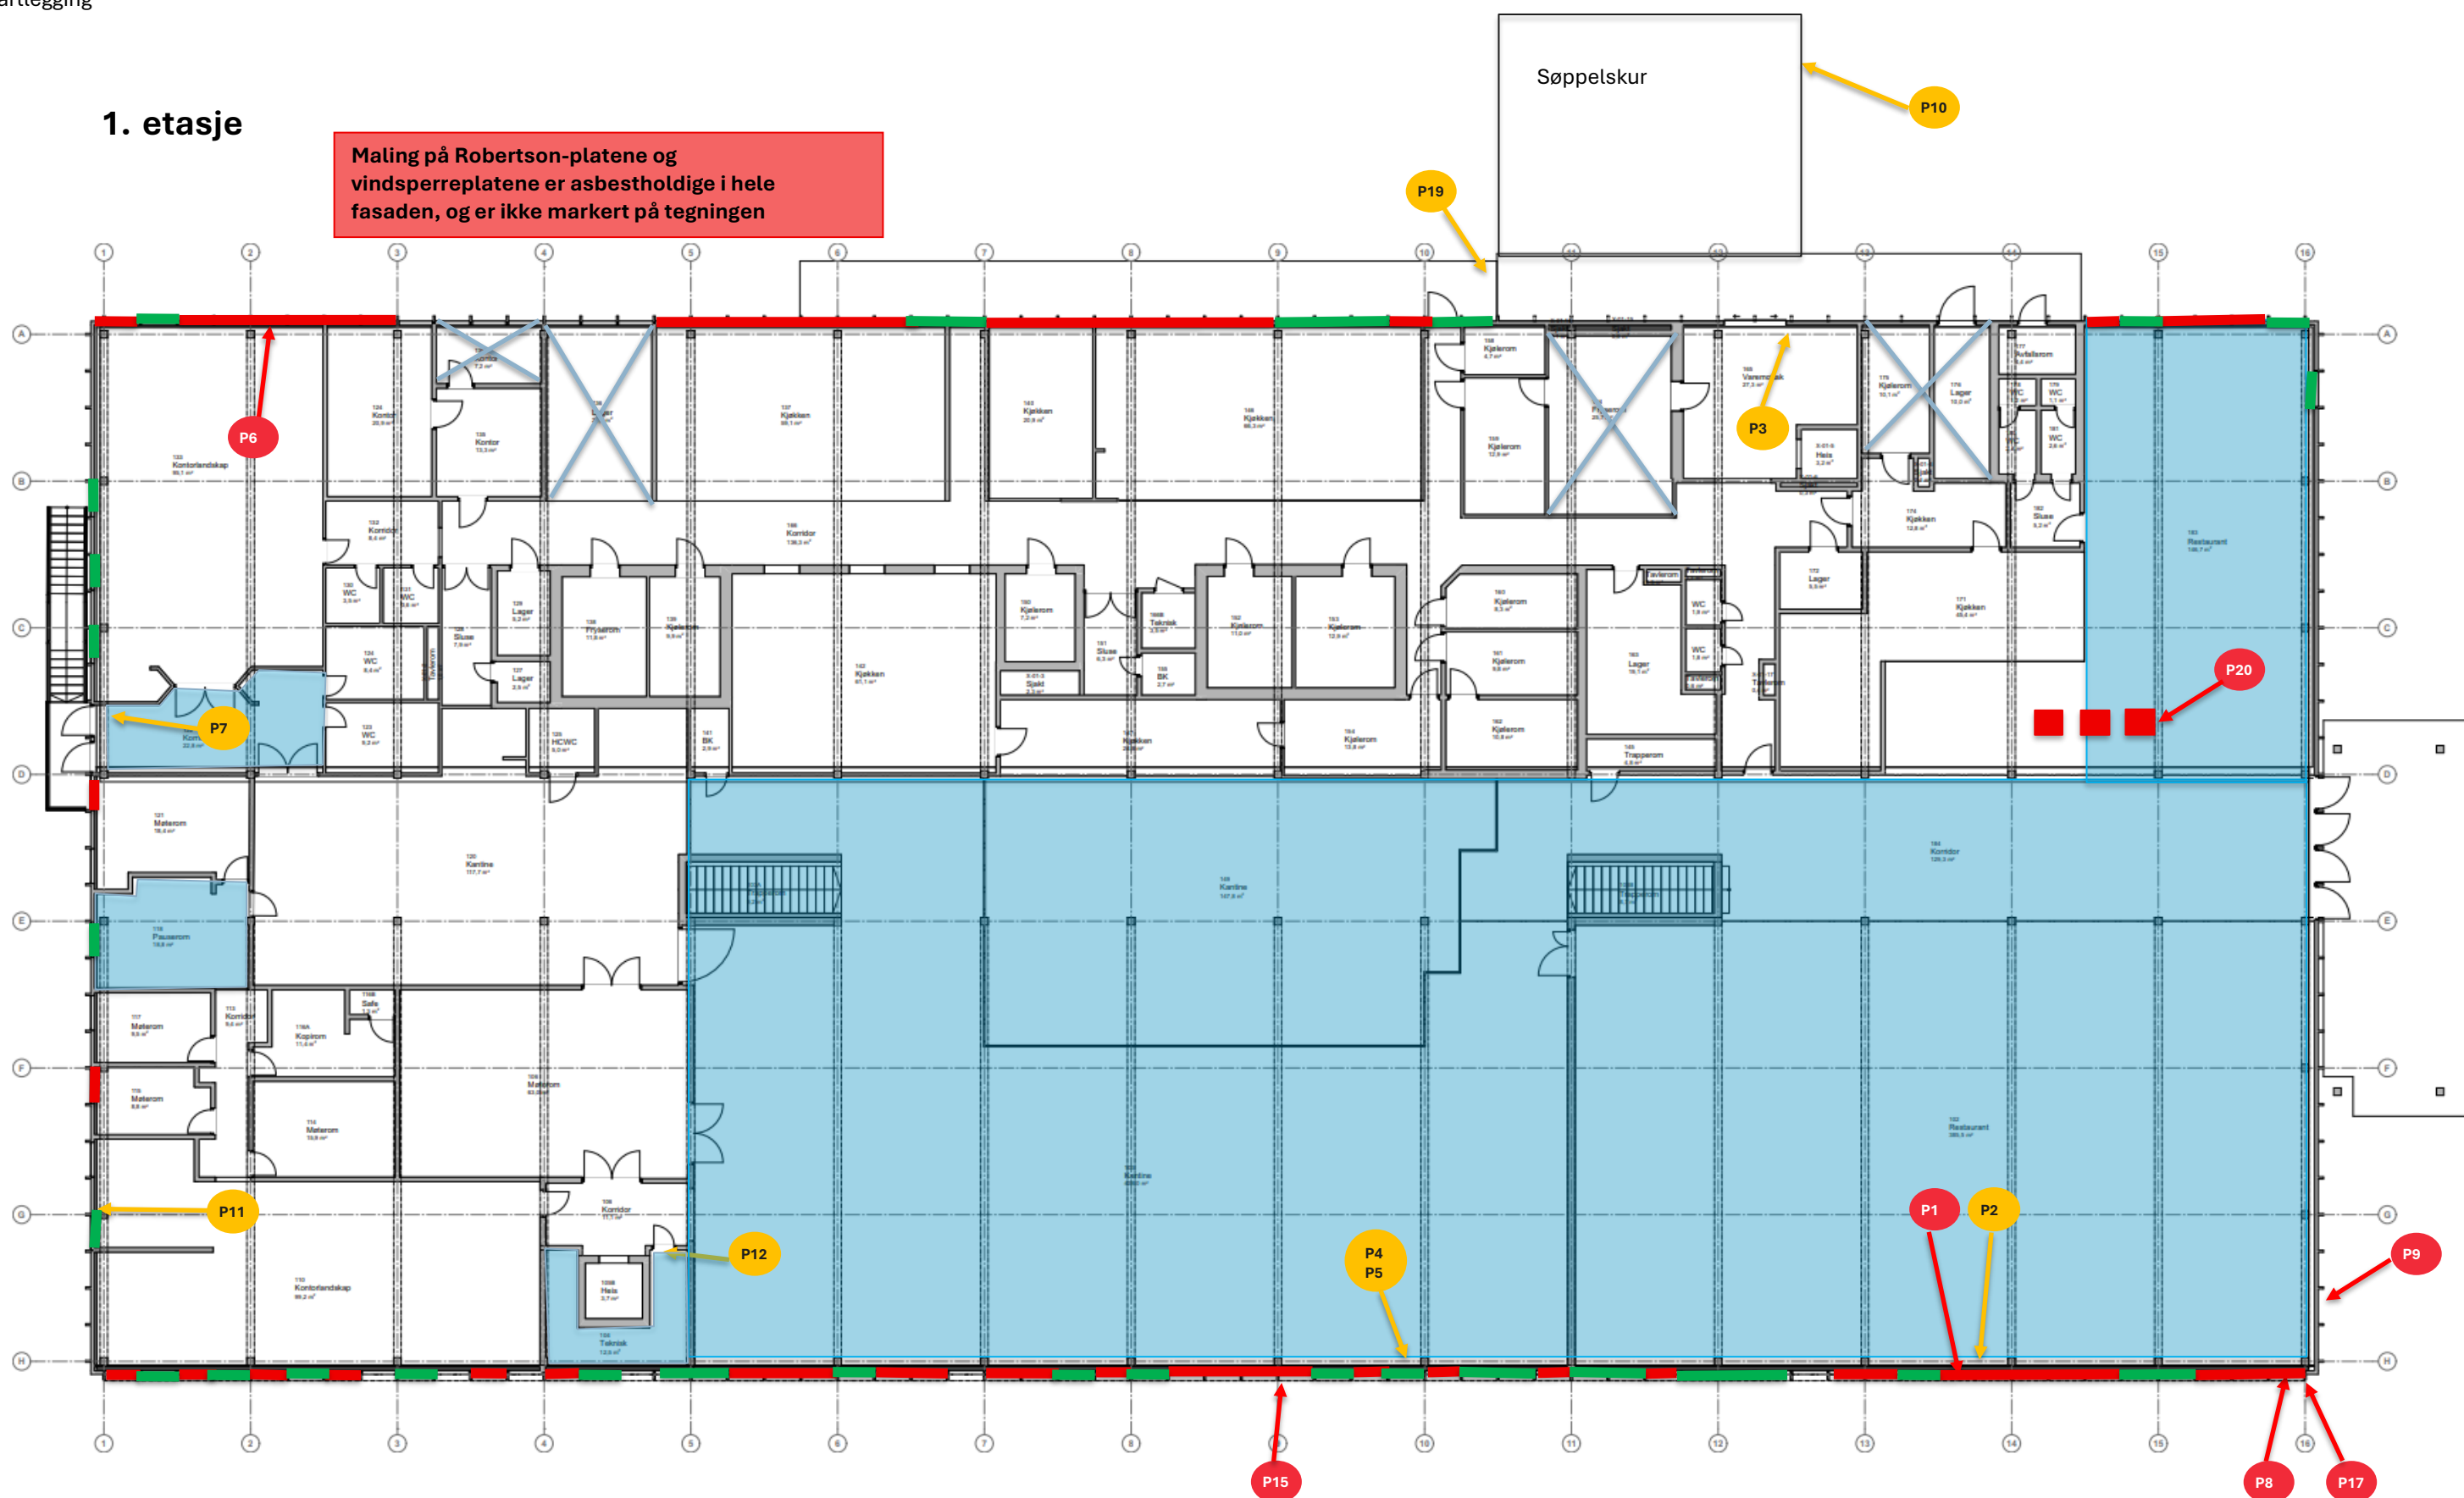
## 1. etasje

**Maling på Robertson-platene og vindsperreplatene er asbestholdige i hele fasaden, og er ikke markert på tegningen**
