Prosjektnavn  
28133101-Nygårdstunellen Vest-JAF-NE-030320

03.03.2020

Rørinspeksjonen er utført ifølge, NORVAR - Prosjektrapport 145/2005  
 Vekting av observasjoner ifølge, NORVAR - Rapport 150/2007

## Strekkinspeksjon - 03.03.2020

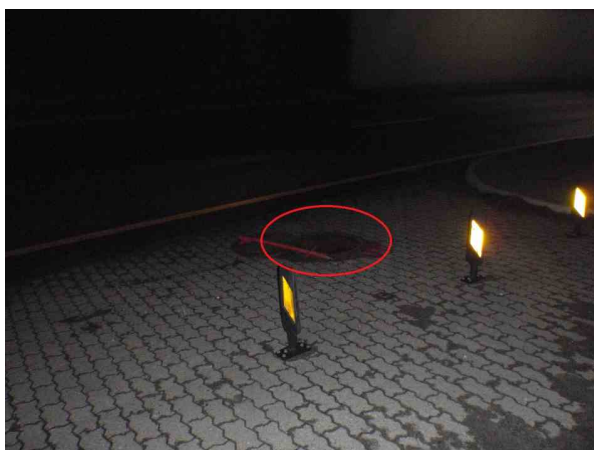
| Materiale<br><b>Plast</b> | Anmerkning<br><b>Strekket er fulltav stein og sand. Ikke mulig å filme</b> | |

\_SF 15\_UT.jpg, , 0.01m  
Inspeksjon avbrutt, Hindring / Strekket er fulltav steien og sand

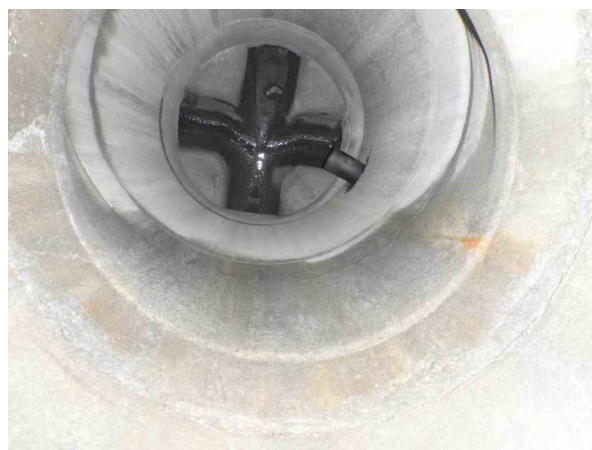
\_0b05c6f7-b618-4238-b721-caa5e30257b1\_20200331\_133324.jpg, , 0.01m  
Inspeksjon avbrutt, Hindring / Strekket er fulltav steien og sand

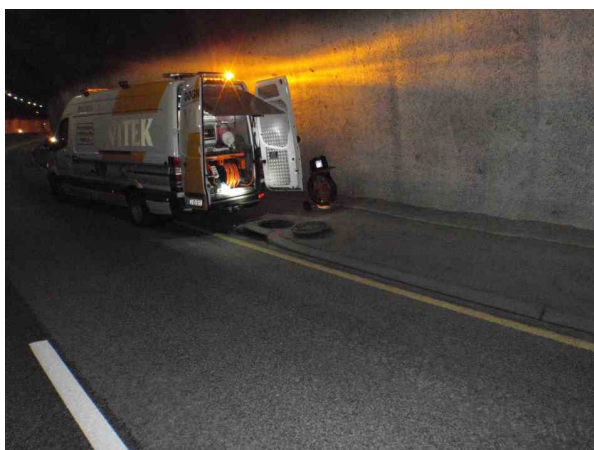
\_be808f3d-47e9-4eda-83db-ba917f25fdb3\_20200331\_140240.jpg, 00:00:00, 0.01m  
 Vannivå, 15%

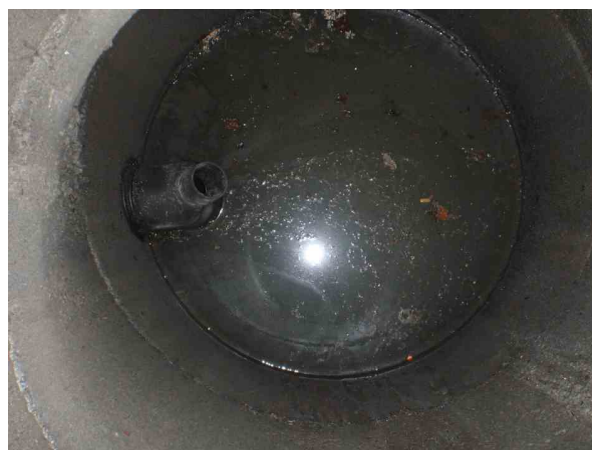
\_9c01f3ad-0ee5-4264-b04b-bd8c1dcb12e9\_20200331\_140250.jpg, 00:00:00, 0.01m  
 Vannivå, 15%

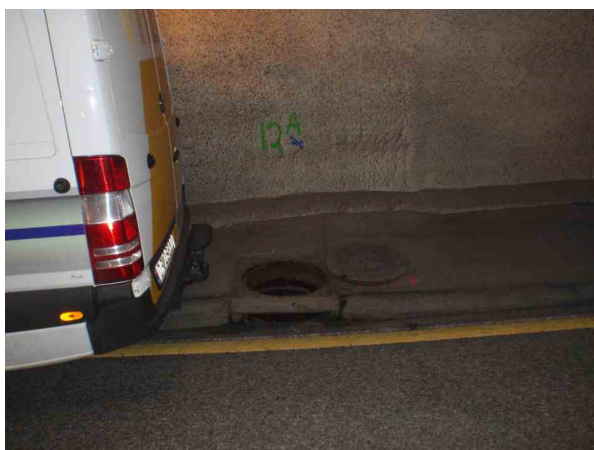
\_3415c3a3-146d-4460-87e7-11f949835146\_20200331\_140422.jpg, 00:00:00, 0.01m  
 Vannivå, 15%

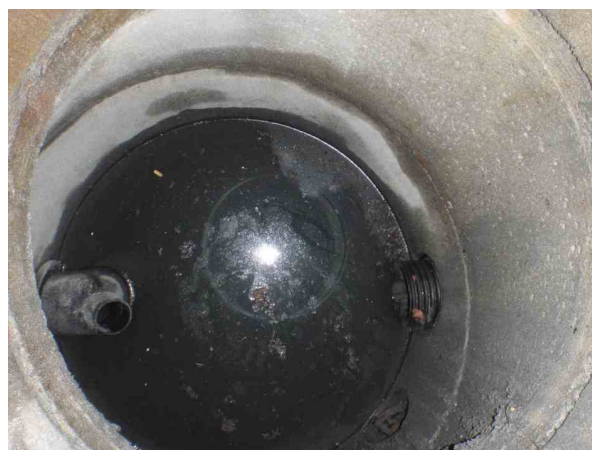
\_0648083c-a3e8-475a-98f0-46f9c99d10d5\_20200331\_140431.jpg, 00:00:00, 0.01m  
 Vannivå, 15%

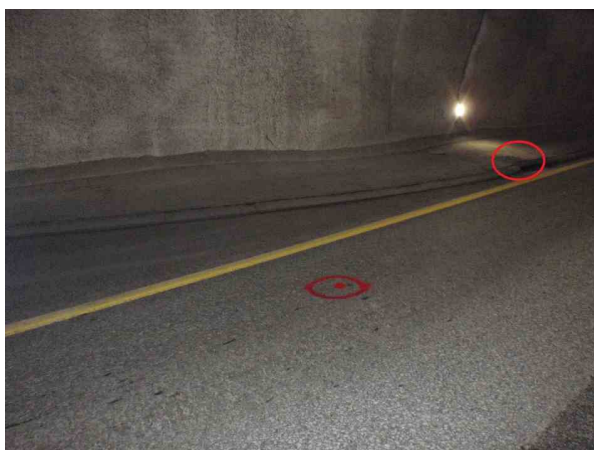
| Materiale<br><b>Plast</b> | Anmerkning<br>Rørstrekket har sprekk og vannfyllinger. Inspeksjon avbrutt på 45,36 meter | |

\_2b085e15-a711-4137-9353-b4d9702bce53\_20200331\_140519.jpg, 00:08:32, 45.31m  
Inspeksjon avbrutt, Hindring / Kollaps av røret. Kommer ikke forbi

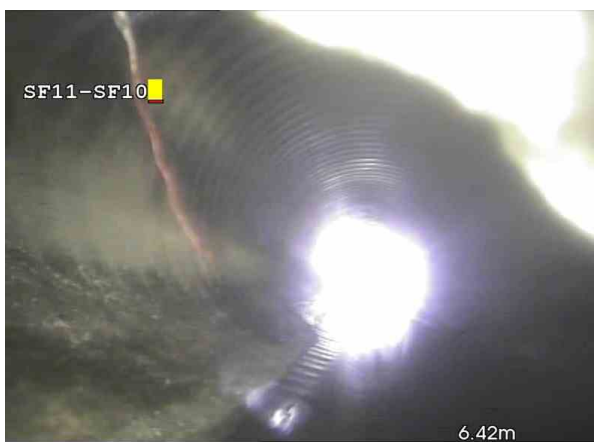
| 1:50 | m + | Kode | Observasjon | MPEG | Foto | Grad |
|---|---|---|---|---|---|---|
| | 6.42 | IA | Inspeksjon avbrutt, Hindring / i sprekk, filmet som overlapp | 00:01:00 | SF 11_SF<br>10_04032<br>00149_3A. | 0,00 |

SF 11\_SF 10\_0403200149\_3A.jpg, 00:01:00, 6.42m  
 Inspeksjon avbrutt, Hindring / i sprekk, filmet som overlapp

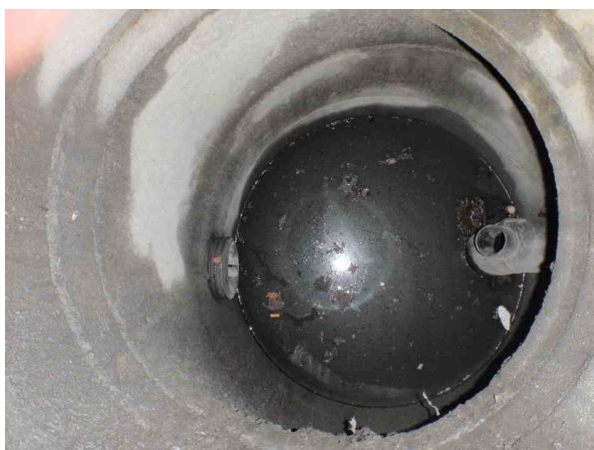
\_b45615d4-f520-4796-8e1d-36d115a0ddea\_20200331\_14193  
 0.jpg, 00:00:19, 0.05m  
 Vannivå, 5%

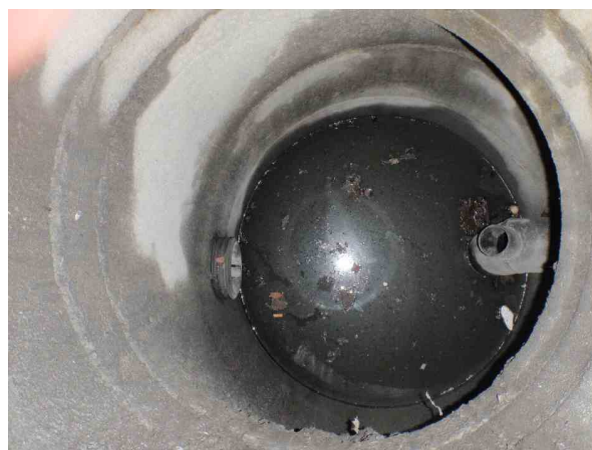
\_151e10d5-a8cd-4d0b-81a6-8ce3f0a77972\_20200331\_14193  
 9.jpg, 00:00:19, 0.05m  
 Vannivå, 5%

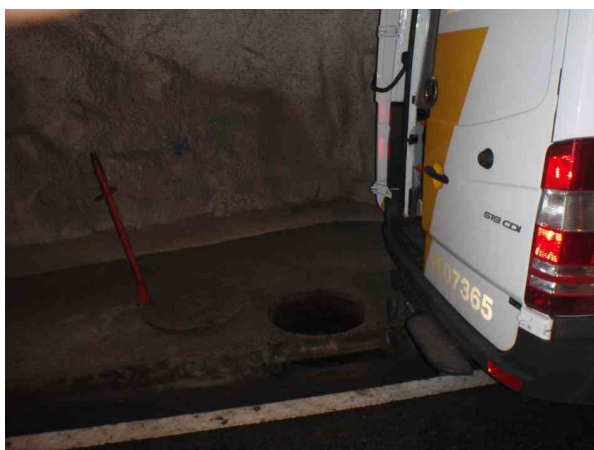
\_07a98538-68ec-49d4-a036-09c603f98841\_20200331\_142014.jpg, 00:04:33, 19.05m  
 Vannivå, 5%

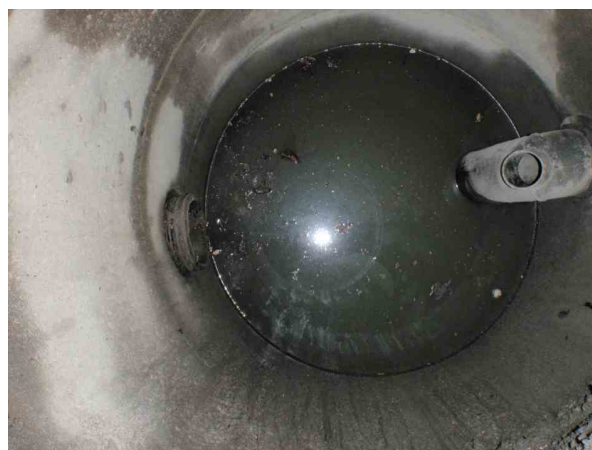
\_733f26ff-bfbd-42c5-8c78-048c1d108aa3\_20200331\_142024.jpg, 00:04:33, 19.05m  
 Vannivå, 5%

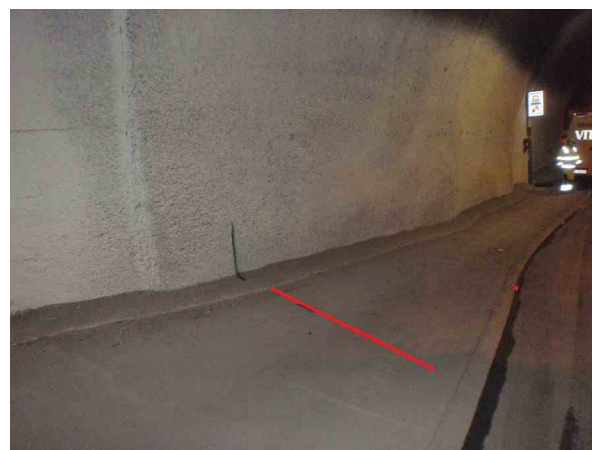
\_be75741f-b8cf-416f-b77b-f3174c519591\_20200331\_152237.jpg, 00:00:15, 0.01m  
Sedimentering, dybde på avsetning er mer en 30%, av 4 Kl. til 8 Kl., Grove masser (f eks stein, grus), start
