Prosjektnavn  
281331-Damsgårdstunellen og Nygårdstunellen-JAF-NE-240220

24.02.2020

## Strekkinspeksjon - 25.02.2020

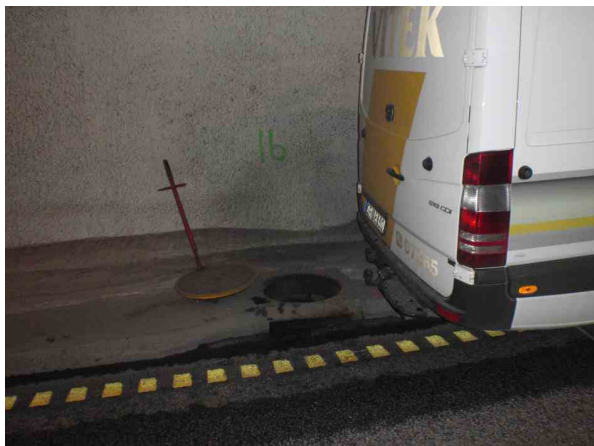
SF 16\_SF 15\_2502202335\_1A.jpg, 00:00:00, 0.00m  
 Start inspeksjon / i SF 16, overlapping

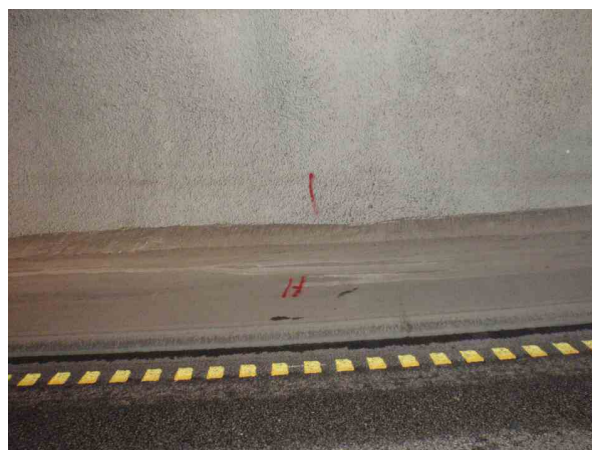
| Materiale<br><b>Plast</b> | Anmerkning<br><b>Rørstrekket har en lendeforsjøvet skjøt. Filmet som overlapp</b> | |

| 1:50 | m + | Kode | Observasjon | MPEG | Foto | Grad |
|---|---|---|---|---|---|---|
| | 3.80 | FS2 | Forsk. skjøt forskyvningen er mellom halve og hele rørtykkelsen, av 12 Kl. til 12 Kl., Lengdeforsjøvet | 00:00:27 | SF 16_SF<br>15_25022<br>02335_2B. | 0,00 |

SF 16\_SF 15\_2502202335\_2A.jpg, 00:00:27, 3.80m  
 Forsk. skjøt forskyvningen er mellom halve og hele  
 rørtykkelsen, av 12 Kl. til 12 Kl., Lengdeforskjøvet

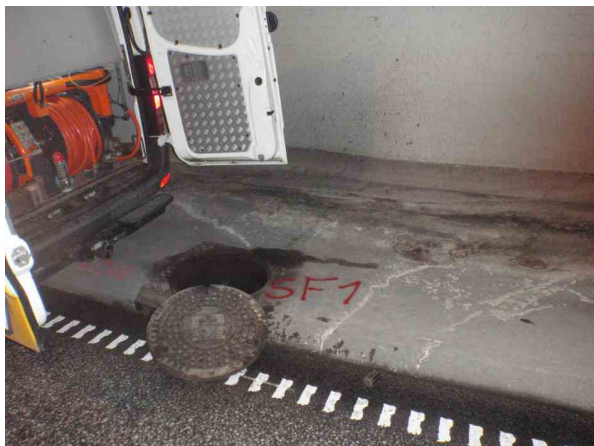
| Materiale<br><b>Plast</b> | Anmerkning<br><small>rørstrekket har vannfylling. Det ligger en stor stein i ledningen en går inn i på ca 20 meter</small> | |

UT\_SF 1\_2402202308\_1B.jpg, 00:00:00, 0.00m  
Start inspeksjon / i SF 1

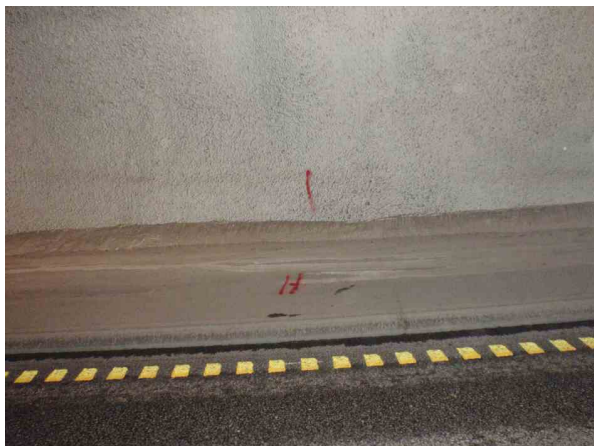
\_12e6f8f2-b477-4dcf-99eb-6ca40612c1af\_20200228\_072554.  
jpg, 00:10:34, 58.88m  
Inspeksjon avbrutt, Andre / Forskjøvet skjøt

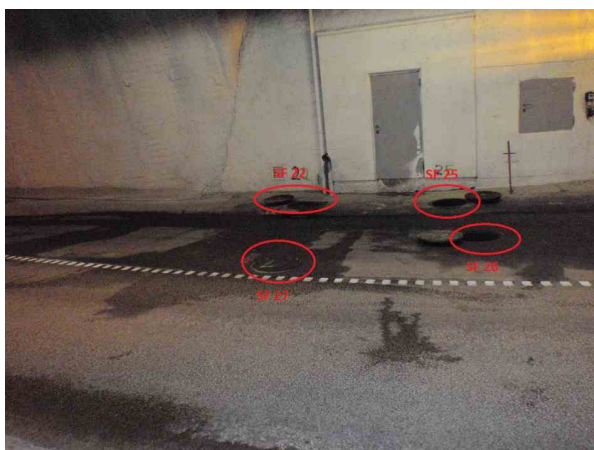
\_ec794c8c-4a14-4725-a711-649359aa898f\_20200402\_100831.jpg, 00:00:57, 6.10m  
 Retningsendring på 4 Kl., Prefabrikkert bend

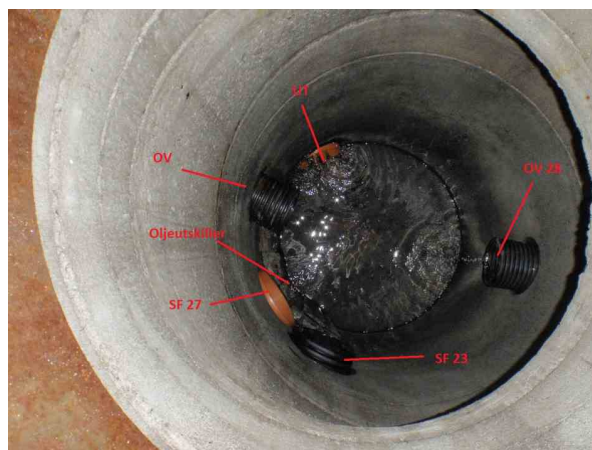
\_66da8528-c3c7-44d5-8347-9a556ad0017e\_20200402\_100842.jpg, 00:00:57, 6.10m  
 Retningsendring på 4 Kl., Prefabrikkert bend

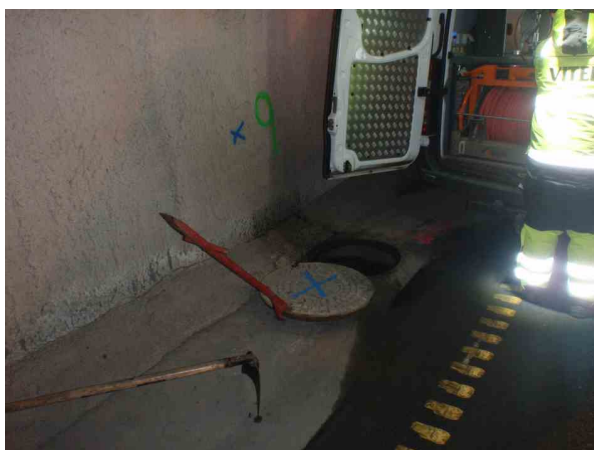
\_6220fbc6-9d6a-4cf6-84e7-5e0bc1fda0cb\_20200402\_101503  
.jpg, 00:00:27, 0.03m  
Vannivå, 10%

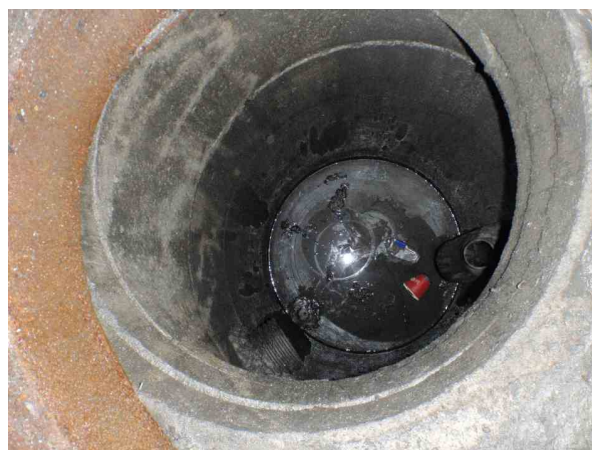
\_4aa76cf7-c1cf-4298-8847-d5160cc042a6\_20200402\_101512  
.jpg, 00:00:27, 0.03m  
Vannivå, 10%

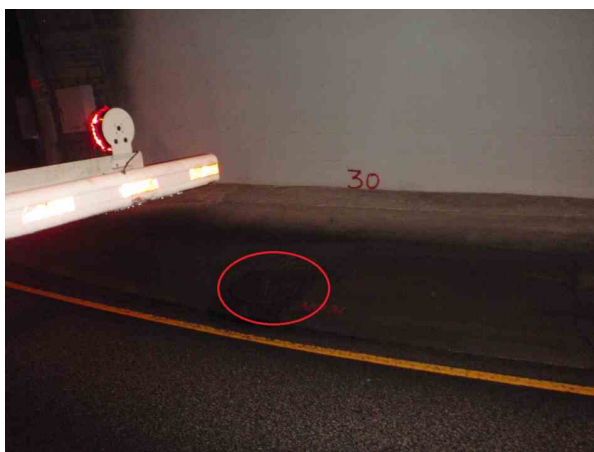
\_86c6f97f-b884-4c37-98c8-2baedf5421f5\_20200402\_101544.jpg, 00:05:29, 41.33m  
 Tilkopling, Prefabrikkert grennrør. på 2 Kl.

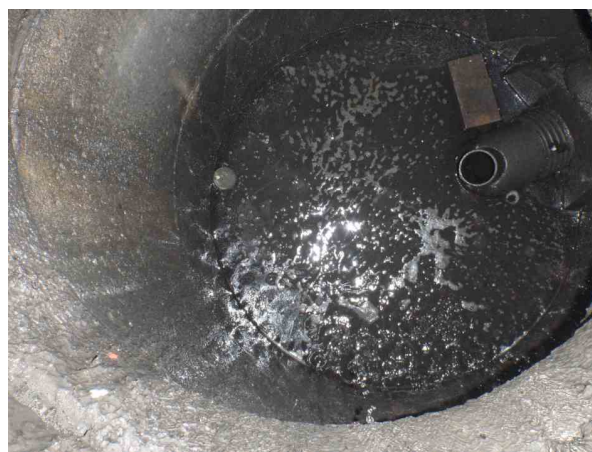
\_b0d0951f-f7ca-4f12-890a-923e3c89c1a0\_20200402\_101553.jpg, 00:05:29, 41.33m  
 Tilkopling, Prefabrikkert grennrør. på 2 Kl.
