# Jesperud klubbhus

Bymiljøetaten Oslo Kommune

Brannteknisk konsept

DOKUMENTKODE: 10261053-RIBR-RAP-012

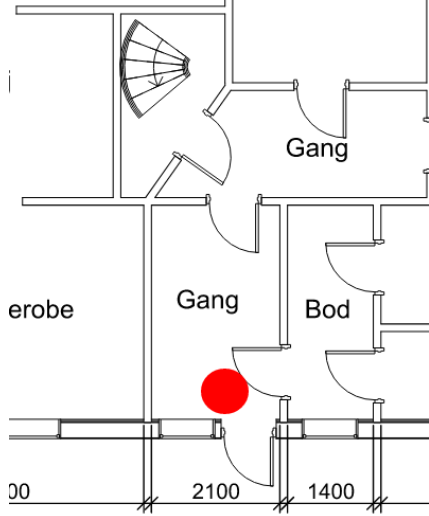
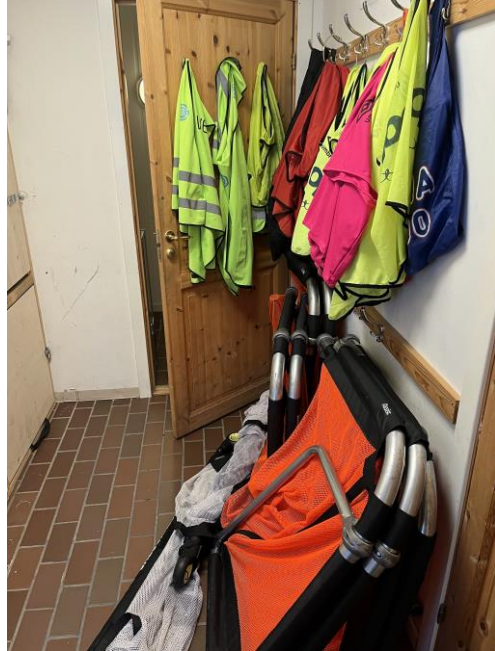
| Avvik | | | | |
|---|---|---|---|---|
| 1 | Det er oppbevaring foran rømningsvei/ dør til det fri i plan U. | Fjerne elementer som hindrer rømning gjennom døren til det fri i garderoben. | | |

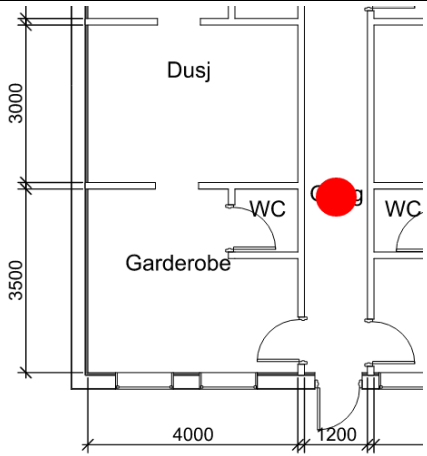
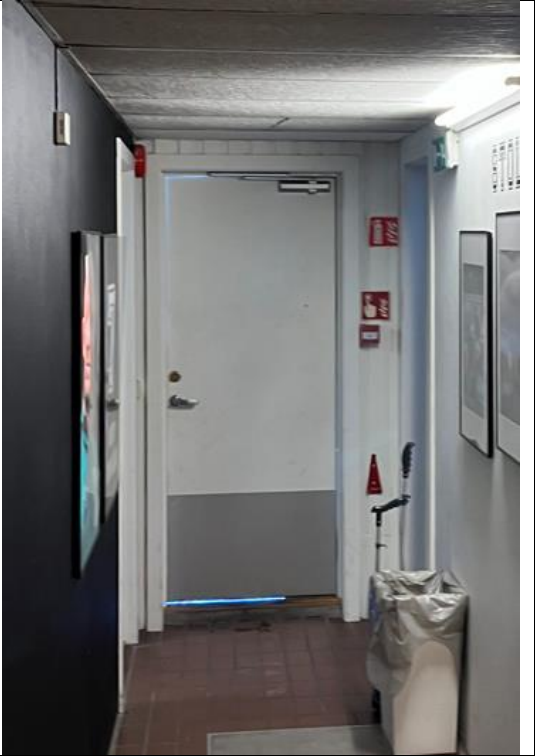
Håndslukker mangler i gang til  
garderober i plan U.

Håndslukker plasseres på angitt sted  
med merking i gang til garderober.

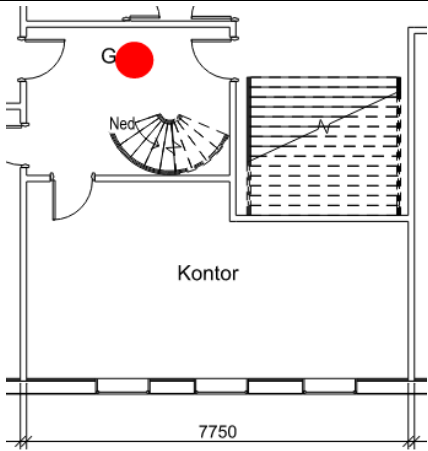
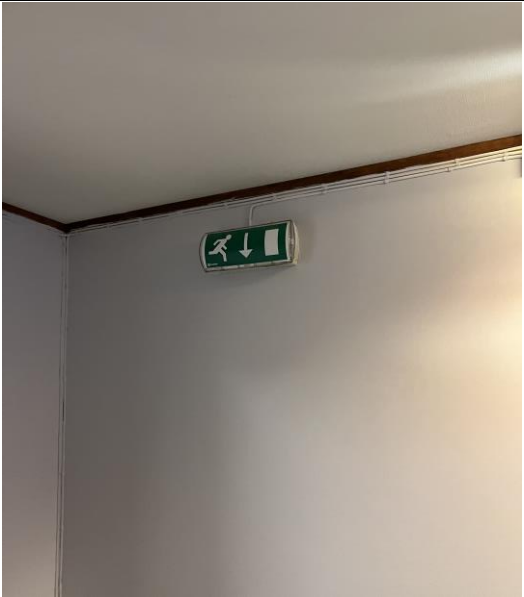
Markeringslyset lyser ikke ved sprialtrapp i plan 1.

Skifte lys eller andre tiltak for å få markeringslys tilbake i vanlig funksjon.

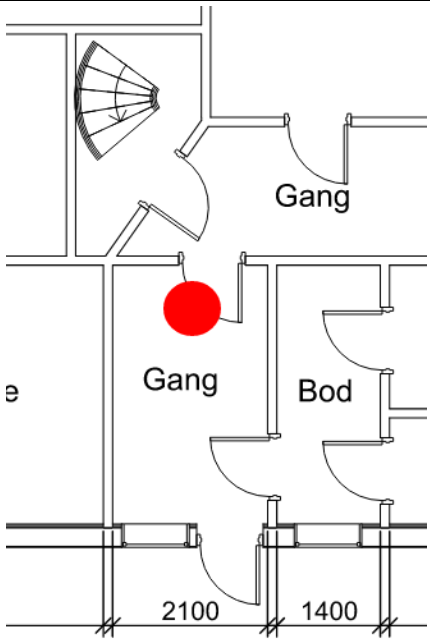
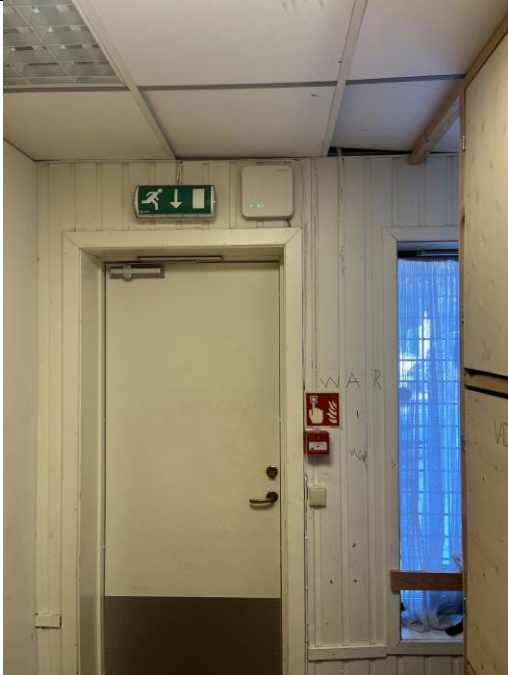
Markeringslyset lyser ikke over utgang til det fri i plan U.

Skifte lys eller andre tiltak for å få markeringslys tilbake i vanlig funksjon.

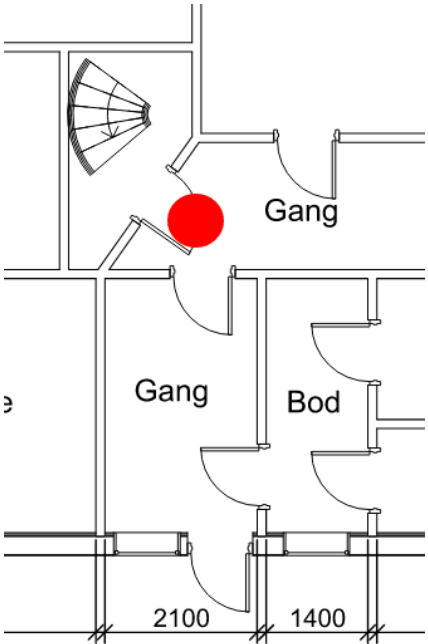
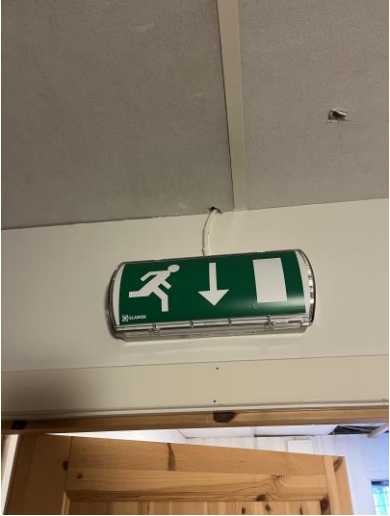
| | Markeringslys lyser ikke i gang i plan U. | Skifte lys eller andre tiltak for å få markeringslys tilbake i vanlig funksjon. | | |

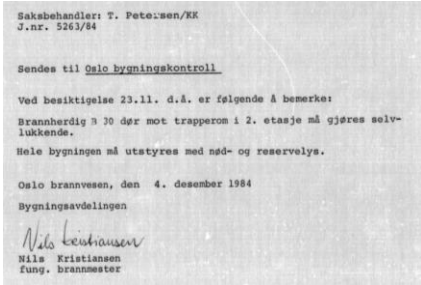
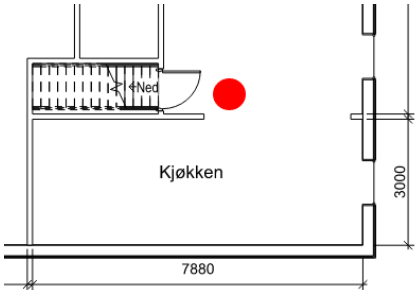
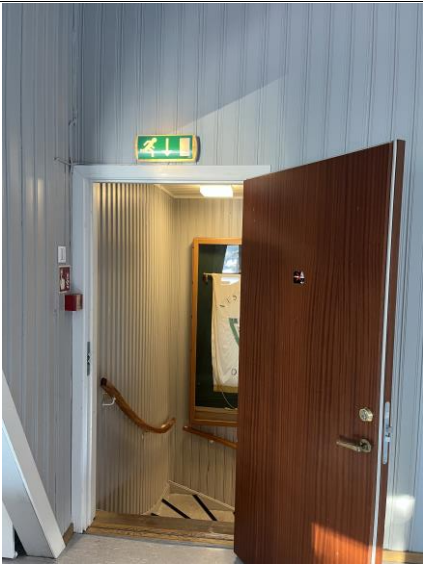
Det ble angitt i dokumentasjon fra 1984 at branndøren til festsalen i plan 2 skulle gjøres selvlukkende. Det er den ikke.

Etablere selvlukker på branndøren.

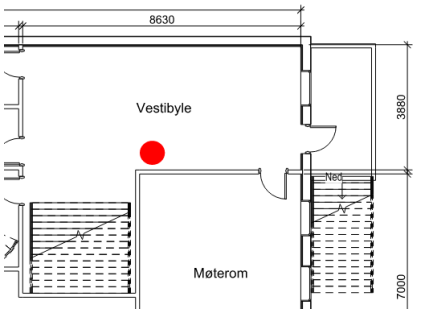
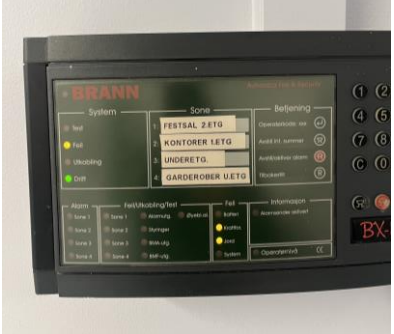
| | <p>Brannalarmanlegg viser jordfeil og feil på kraftforsyning.</p> | <p>Brannalarmsystemet trenger tilsyn og en vurdering av om det er gått over sin tekniske levetid og hvor funksjonelt det er. Røykvarslernes funksjonalitet bør også gjennomgås i forbindelse med dette.</p> <p>Generelt bør det kartlegges om dagens rutiner for rutinemessige sjekk av brannsikkerhetstiltak som brannalarmanlegg, røykvarslere, slukkeutstyr og ledelys er tilstrekkelige.</p> | | |
