# **Byggteknisk gjennomgang**

**Jesperud Klubbhus – Fossumberget 20B**

## **BYGGTEKNISK RAPPORT MED KOSTNADSKALKYLE AV JESPERUD KLUBBHUS**

Befaring 20 oktober 2021

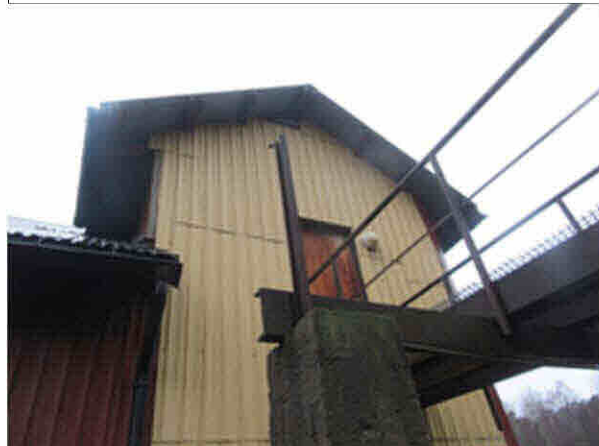
| | Antatt dels betong og dels bindingsverksvegger og kledd med stålplater utvendig i hovedsak over kjelleretasjen. Det er synlig noe slitasje, dog må vegger utvendig sies å være gjennomgående i normalt god stand. Enkelte skader, løse plater og manglende tilpasning | Fasader/yttervegger utvendig med enkelte skader. Tilpasning plater og feste av løse plater.<br><br>Tilstand TG 2 kun for beskrevet forhold. | | | | |

Løse plater

| | | <b>Kostnad stipulert:</b> | | <b>30 000</b> | | |

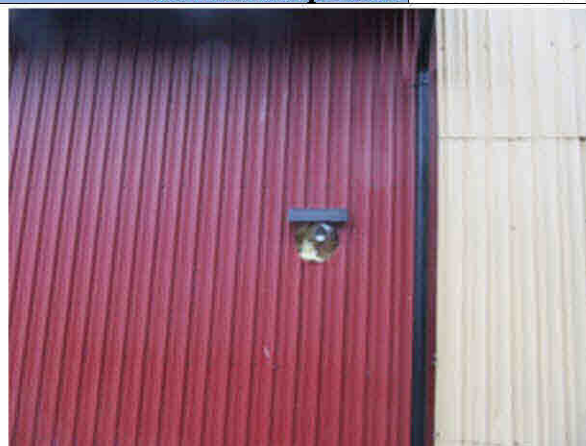
Manglende tilpasning gjennomføring

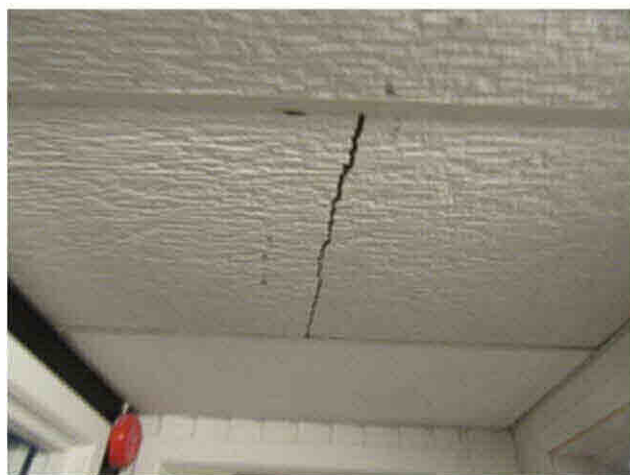
Gang garderobe

| | Overflater i bygget er i hovedsak systemhimling og dels malte plater i enkeltrom. Panel i 2 etasje. Himlinger er i hovedsak i normal stand. . Unntaket er rom i u etasje som har enkelte skader og dels manglende plater samt ikke fjernet lysaramtur. Overflatene det gjelder er gjennomgående brukslitt/skadet og med større og mindre skader. | Overflatene anbefales utskiftet/fornyset enkeltplater i de rom i u etasje(ganger og lagerrom/gang).<br><br>Tilstand TG 2 kun for beskrevet forhold. | | | | |

| | | <b>Kostnad stipulert:</b> | <b>10 000</b> | | | |

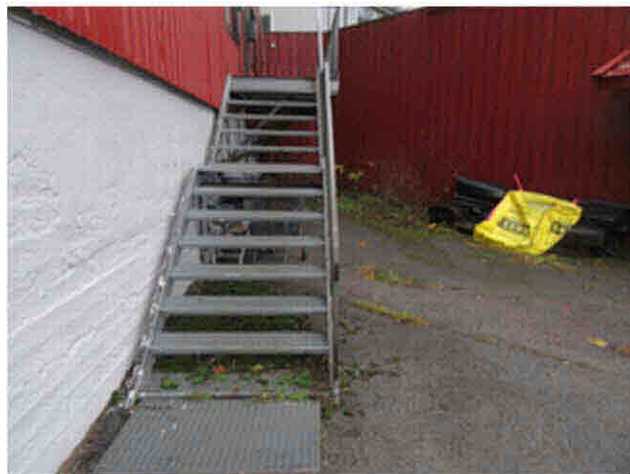
Trapp til 1 etasje

| Del NS<br>3451 | Bygningsdel med<br>Tilstandsbeskrivelse | Anbefalte tiltak | Tilstand<br>grad 0-3 | 2 | Konsek.<br>grad 0-3 | 3 |
|---|---|---|---|---|---|---|
| | Innvendig trapper er vindeltrapp mellom u og 1 etasje, mens det er en bred trapp i tre mellom 1 og 2 etasje.<br>Begge er i normalt god stand, normalt bruksslitt.<br>Utvendig er det trapp i metall. Ved adkomst til 1 etasje er det oppbygd trapp i stål med repos utenfor 1 etasje. Normalt god stand, normalt bruksslitt.<br>Rampe som er rømningsvei fra 2 etasje og ut til det fri er i stål. Denne står på eldre pilarer og hele konstruksjonen er eldre. Rekkverk er mangelfullt på rampe. | Bygge om rekkverk og sikre rampe bedre - rampe fra 2 etasje.<br><br>Tilstand TG 2 kun for beskrevet forhold. | | | | |

| Del NS<br>3451 | Bygningsdel med<br>Tilstandsbeskrivelse | Anbefalte tiltak | Tilstand<br>grad 0-3 | 2 | Konsek.<br>grad 0-3 | 3 |
|---|---|---|---|---|---|---|
| | | <b>Kostnad stipulert:</b> | | | <b>50 000</b> | |

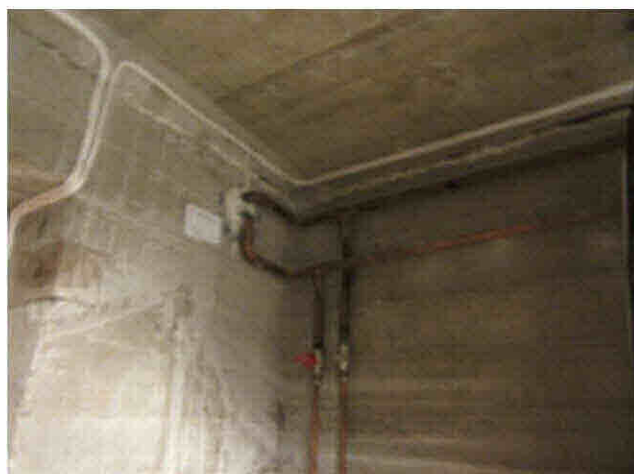
Kobberrør i u etasje

| Del NS | Bygningsdel med Tilstandsbeskrivelse | Anbefalte tiltak | Tilstand grad 0-3 | | Konsek. grad 0-3 | |
|---|---|---|---|---|---|---|
| | Innvendige vannledninger består i hovedsak av originale kobberør av type kapillarrør med tilhørende rørdeler i kobber utførelse.<br><br>Bunnledninger for spillvann bør TV-kontrolleres for å unngå fremtidige problemer.<br><br>Ingen åpenbare feil og mangler ved visuell sjekk, dog alder, derav TG 2. | | | | | |

| Del NS | Bygningsdel med Tilstandsbeskrivelse | Anbefalte tiltak | Tilstand grad 0-3 | | Konsek. grad 0-3 | |
|---|---|---|---|---|---|---|
| <b>312</b> | <b>Ledningsnett</b> | TV kjøring av bunnledninger | | | | |
| | | <b>Anbefalt kostnad stipulert:</b> | | | <b>20 000</b> | |

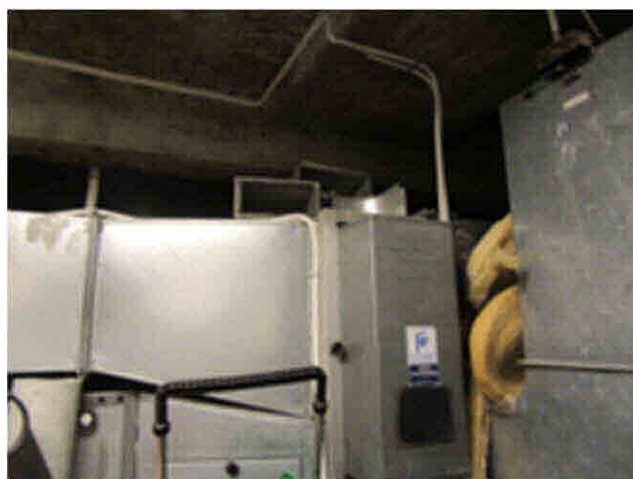
Ventilasjonsaggregat i teknisk rom

| | Det er ett ventilasjonsanlegg som dekker bygget, med balansert ventilasjon, gjenvinner og med varme. Aggregatet er plassert i kjeller/teknisk rom. | | | | | |
| Det er opplyst ved befaring 25 nov at anlegget skal virke etter hensikten og at det var testet ut av en som kjente anlegget dagen før. | | | | | | |
| Tilstandsgrad og konsekvensgrad settes til 3 inntil anlegget er testet og gitt tilbakemelding til rådgiver/BYM om at anlegget fungerer. | | | | | | |

| <b>360</b> | <b>Generelt</b> | <p>Anbefaler funksjonstesting med skiftning nødvendige filter og annet.</p> <p>Det ble anbefalt og kjøre komplett funksjonstesting av anlegget . Dette ble anbefalt av Norsk Eiendomstaksering ved befaring 9 november 2021.</p> | | | | |
| | | <b>Kostnad stipulert:</b> | | | <b>20 000</b> | |

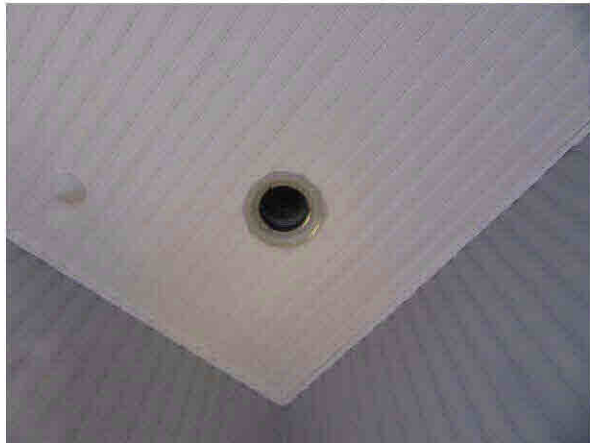
Manglende ventil 2 etasje

| | med ventilasjonsfirma som bør følge opp dette, hvis det ikke er etablert. | |
| | | <b>Kostnad stipulert: 10 000</b> |
