# Florø Barneskole - Småskolen

Kinn Kommune

Miljøkartlegging

DOKUMENTKODE: 10271896-01-RIM-RAP-001

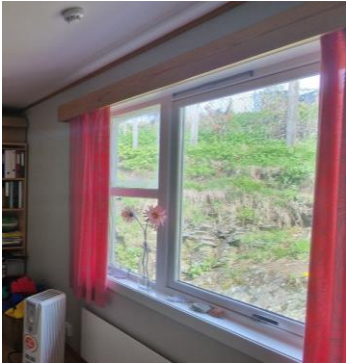
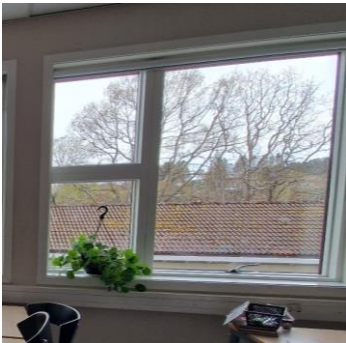
| | Materiale | Beskrivelse | Bilde |
|--|---|---|---|
| | Vinduer – ordinært avfall | <p>Alle isolerglassrutene i byggetrinn 1 og 2 er produsert i 1997 eller nyere, der enkeltglass er skiftet. I byggetrinn 3 er vinduer fra 2014. Isolerglassruter produsert etter 1990 leveres inn hele til godkjent mottak som ordinært avfall.</p> <p>Fugemassen i seg selv antas å være farlig avfall, og dersom rutene knuses skal deler med fugemasse leveres inn som farlig avfall til godkjent mottak.</p> | <p>Isolerglassruter fra 1997.</p> <p>Vinduer fra 2014.</p> |

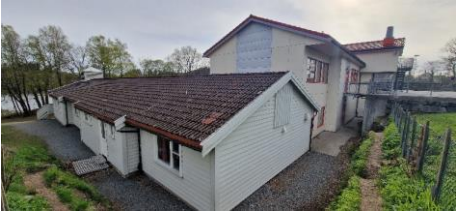
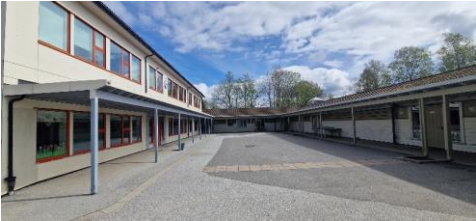
| Materiale og beskrivelse | Bilde |
|---|---|
| <p>Takene er tekket med betongtakstein, mens tak på overbygd areal langs fasader og buet toalettkerne er tekket med takpapp.</p> <p>Det er ikke mistanke om farlig avfall i tak fra byggetrinn 3 (2014). Ettersom det er lik takstein for byggetrinn 1 og 2 antas det at takene der ble tekket i 1997. Det kan være CCA-impregnerte lekter eller gammel tekking som ikke ble fjernet under. Dette var ikke tilgjengelig for inspeksjon.</p> <p>Takoverbygg og buet toalettkerne er tekket med takpapp er fra 1997 og 2014 og mistenkes ikke å inneholde farlig avfall.</p> <p>Det gjøres oppmerksom på at det ikke ble utført befaring på taket, og det tas forbehold om at det kan være skjulte forekomster av farlig avfall som ikke er avdekket. I forbindelse med rivingen må det undersøkes om det er annen taktekking under synlig taktekking, evt. om det er isolasjon eller trevirke i taket som er farlig avfall</p> | <p>Betongtakstein, byggetrinn 1 og 2 i forkant, byggetrinn 3 i bakkant med 2/3 etasjer.</p> <p>Takoverbygg langs fasader.</p> |

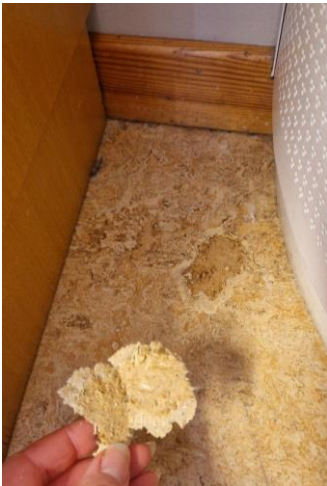
| Prøve | Plassering | Materiale | Resultat og klassifisering |
|---|---|---|---|
| P1 | 1. etasje BT1, rom 116 | Linoleumsbelegg | Farlig avfall mht. sink |

| | Materiale | Beskrivelse | Bilde |
|--|---|---|---|
| | <b>Linoleum</b> | <p>Det er registrert linoleumsbelegg på de fleste gulv i byggetrinn 1 og 2. Linoleumsbelegget har høye verdier av sink og skal håndteres som farlig avfall.</p> <p>Det er ikke registrert sort lim under linoleum. Dersom dette påtreffes må miljørådgiver kontaktes, da dette kan være asbestholdig.</p> <p>Mengde ca.: 640 m<sup>2</sup></p> | <p>Linoleumsbelegg</p> |

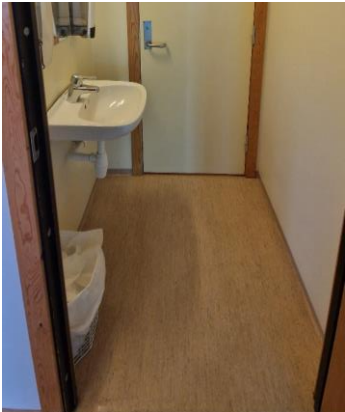
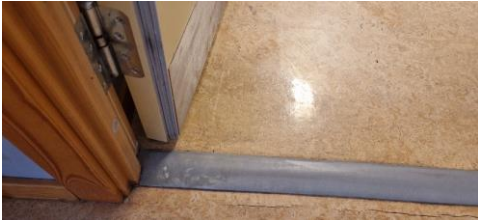
| | Materiale | Beskrivelse | Bilde |
|--|---|---|---|
| | Vinyl (eldre) | <p>I byggetrinn 1 og 2 er det benyttet vinylbelegg på WC, bøttekott og lignende rom, se vedlegg 2 for omfang. Det er også dørterskler i vinyl.</p> <p>Det antas at dette belegget er fra 1997. Det skal da behandles som farlig avfall med ftalater med mindre det tas en analyse som avkrefter dette.</p> <p>Mengde ca: 40 m<sup>2</sup></p> | <p>Vinylbelegg med oppbrett på WC.</p> <p>Dørterskler i vinyl.</p> |

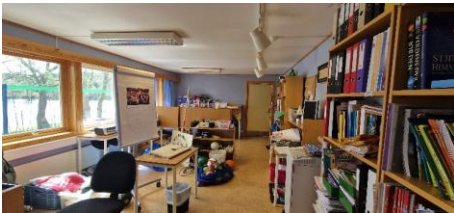
| | Materiale | Beskrivelse | Bilde |
|--|---|---|---|
| | EE-avfall | <p>Omfatter hele det elektriske anlegget. Ledninger, sikringsskap, kontakter, brytere, sparepærer, lysrør osv. som omfattes av arbeidene. Som EE-avfall regnes også kabelkanaler, trekkerør til skjulte installasjoner samt veggbokser og andre koblingsbokser.</p> <p>Sparepærer og lysstoffrør inneholder kvikksølv. Disse må tas ut av armaturen og håndteres forsiktig i egne beholdere/containere slik at de ikke knuses.</p> <p>Alt demonteres uten at det knuses, legges i egnede enheter, f.eks. pallebur. Sparepærer og lysrør skal leveres i egne beholdere.</p> <p>Basert på erfaringstall for lignende typer bygg, er det anslått ca. 600 kg EE-avfall, men dette er avhengig av hvor mye som må skiftes ut i forbindelse med rehabiliteringen/ombyggingen.</p> <p>Avfallet leveres til godkjent mottak som EE-avfall.</p> | <p>EE-avfall som belysning, panelovner, kabelkanaler osv.</p> |

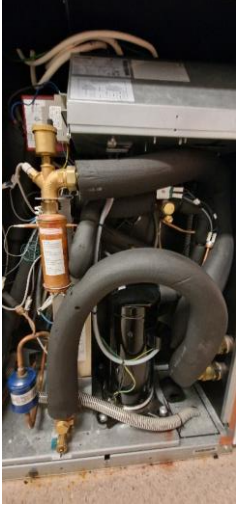
| Materiale og beskrivelse | Bilde |
|---|---|
| <p>Det er en defekt varmepumpe på teknisk rom i BT3 fra 2014. Det er ikke kjent om kjølemedium er nedtappet.</p> | <p>Delvis demontert varmepumpe</p> |

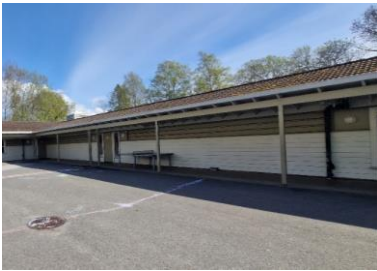
| | Materiale | Beskrivelse | Bilde |
|--|---|---|---|
| | <b>CCA-impregnert trevirke</b> | <p>Gjennom XRF-måling er det påvist CCA-impregnert trevirke følgende steder:</p> <ul style="list-style-type: none"><li>• Platting under overbygg langs fasaden</li><li>• Trapp med rekkverk til personalrom Fasade mot nord</li></ul> <p>CCA-impregnert trevirke leveres til godkjent mottak som farlig avfall.</p> <p>Mengde ca. 2,5 tonn</p> | <p>CCA-impregnert trevirke under takoverbygg.</p> <p>CCA-impregnert trevirke trapp og rekkverk.</p> |

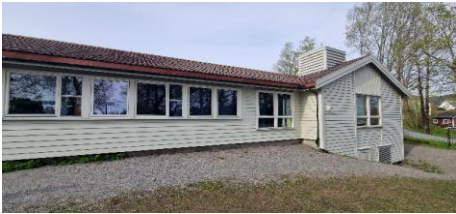
| | Materiale | Beskrivelse | Bilde |
|--|---|---|---|
| | <b>Behandlet trevirke - ikke farlig avfall</b> | <p>Malt/behandlet trevirke skal håndteres adskilt fra ubehandlet trevirke.</p> <p>Fasadekledning og takoverbygg ble testet med XRF-måling og var ikke CCA-impregnert.</p> <p>Behandlet trevirke, inkl. kobber-impregnert trevirke, sorteres ut som egen fraksjon og leveres til godkjent mottak for forbrenning i godkjent forbrenningsanlegg.</p> | <p>Malt trepanel.</p> |

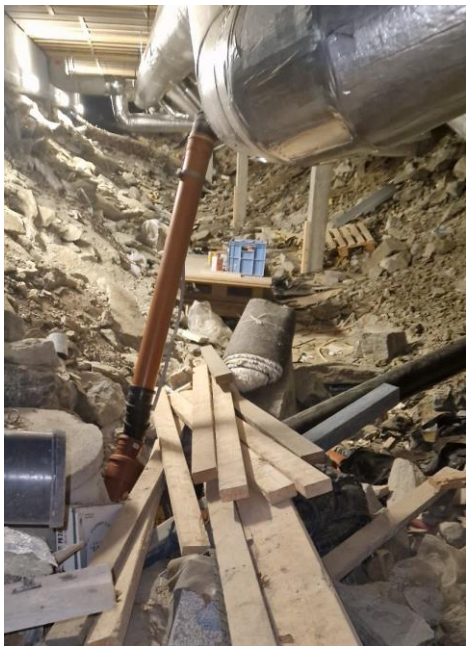
Det ble registrert en del avfall i krypkjeller, se Figur 10. Det er ikke gjort noen nærmere vurdering av dette, da det ikke inngår som en del av miljøkartleggingsoppdraget.

Figur 10 Avfall i krypkjeller.

Alt avfall og løsøre på eiendommen og i bygget må sorteres i sine respektive fraksjoner, og alt som mistenkes å være farlig avfall skal leveres til godkjent mottak som farlig avfall dersom dette ikke avkreftes ved kjemisk analyse.

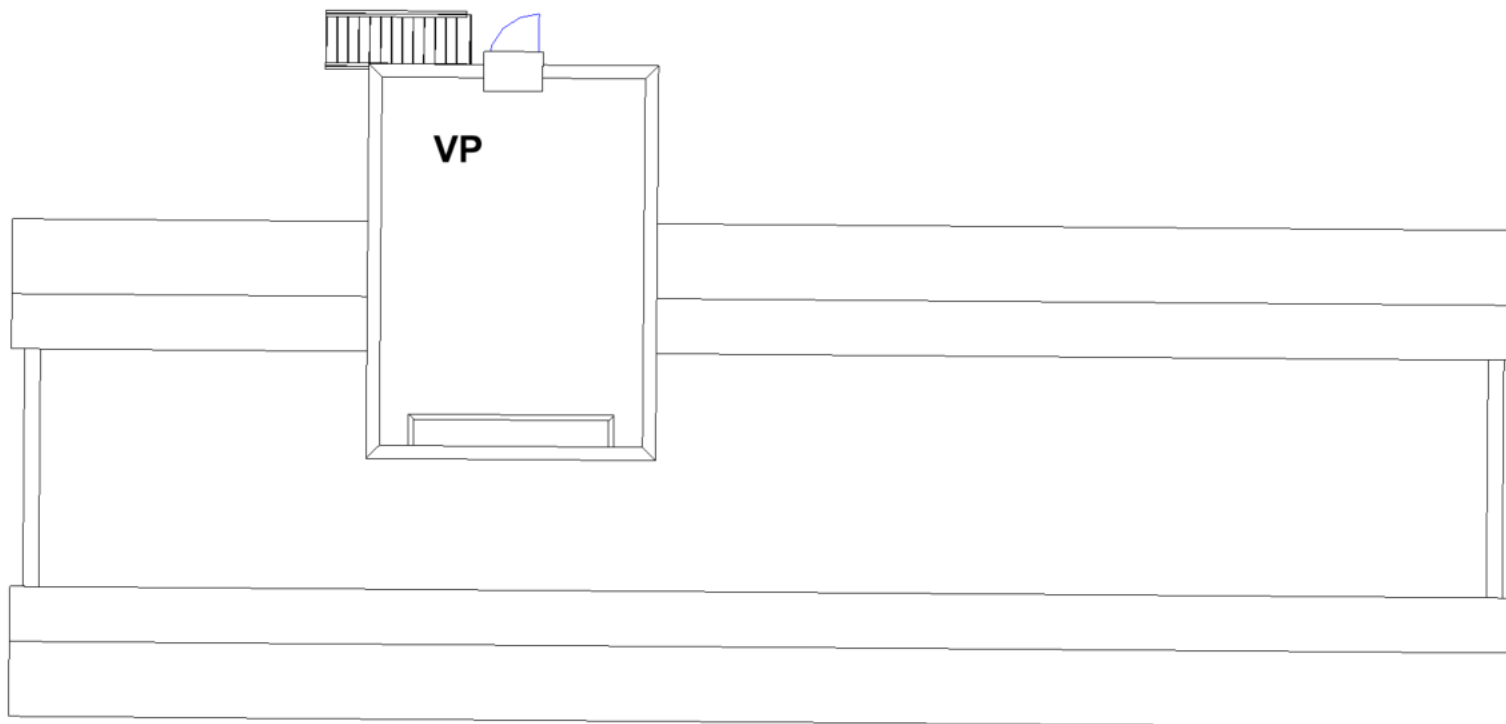
*Skisse 3: Plan 3. etasje, småskolen. Varmepumpe (VP) med kjølegass på teknisk rom.*
