**Prosjekt:**  
**Neset barnehage**

Miljøsaneringsbeskrivelse

**Solva**

03.07.2026

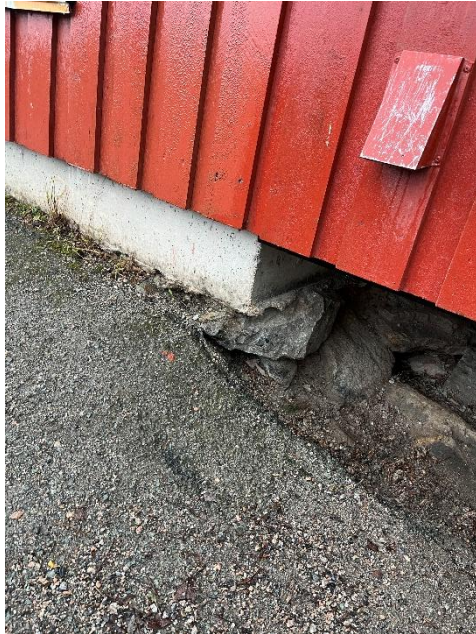
- Analyseresultatet fra begge bygg viser at utv. Betong/leca har PCB-verdier over grenseverdi/normverdien, men ikke over grensen for farlig avfall.

Bilde 25 Prøve ringmur hus 1

| Prøve nr. * | Sted | Beskrivelse | Analyseres for | Analyseresultat |
|---|---|---|---|---|
| 4 | Hus 2, utvendig på ringmur | Ubehandlet murpuss | <ul style="list-style-type: none"> <li>• Tungmetaller</li> <li>• PCB-7</li> <li>• Krom 6 (Cr-6)</li> </ul> | PCB-verdi over grenseverdi/normverdi, men ikke over grensen til farlig avfall. |

Maling og murpuss kan enten fjernes fra betongen, og leveres som egen fraksjon farlig avfall. Eller så kan hele betongen, med maling og murpuss, leveres som forurenset betong mhp. Analyseresultatene.

Knust betong med forurenset maling og/eller murpuss kan ikke disponeres fritt til feks. oppfylling, med mindre dette utredes nærmere og avklares med aktuelle myndighet.

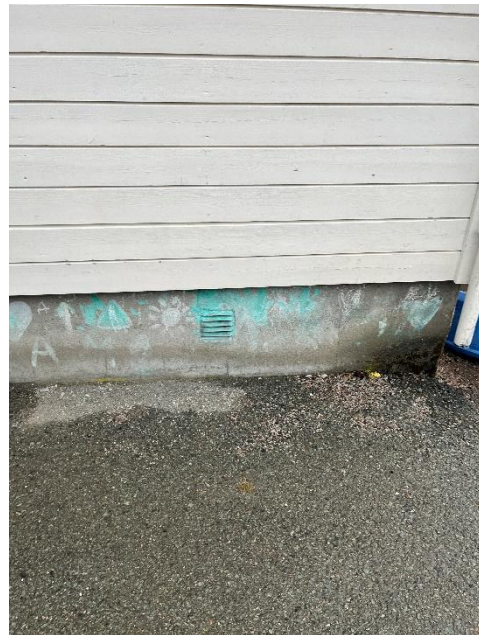
Bilde 26 Prøve ringmur hus 2

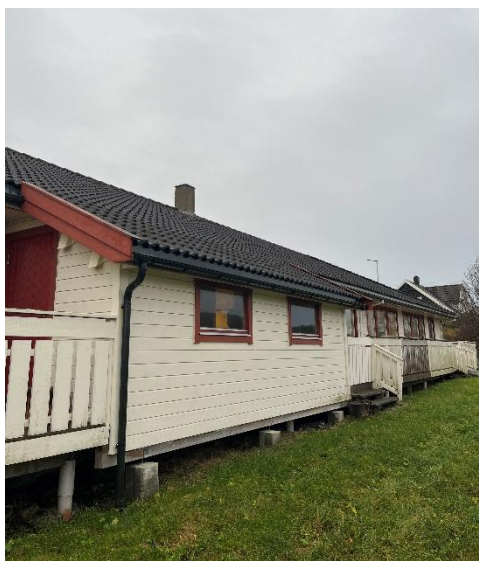
Bilde 27

- Soilrør er ikke visuelt påvist. Hvis soilrør påvises ved rivning, må det forventes at disse inneholder bly.
- Det ble observert det som sannsynligvis er bly ifm. takbeslag og takgjennomføringer på hus 2. Ikke registrert på hus 1, men dette bør påberegnes.

Alle kabelkanaler leveres som farlig avfall med bly til godkjent mottak. Skjøtene i soilrør (med blyringer) leveres til metallgjenvinning. Blybeslag leveres til metallgjenvinning.

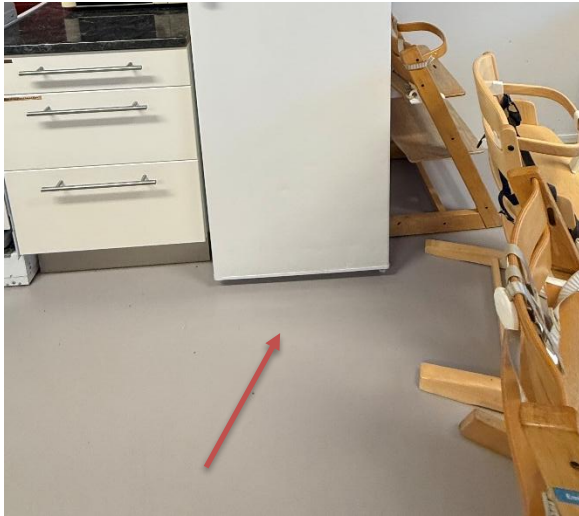
Bilde 29

- Prøve nr. 1, fra kjøkken/spiserom i hus 2, av lys grått gulvbelegg/vinylbelegg. Viser innhold av BBP, DEHP og DIDP over grensen for farlig avfall. Behandles som farlig avfall med ftalater.

- Prøve nr. 2, fra kjøkken/spiserom i hus 2, av lys brunt/spraglet gulvbelegg/vinylbelegg. Viser innhold av BBP, DEHP og DIDP langt over grensen for farlig avfall. Behandles som farlig avfall med ftalater.

Prøve nr. 1 og nr. 2. Lys grått gulvbelegg (1) lagt over lys brunspraglet gulvbelegg (2). Prøver tatt under kjøleskap, hus 2.

| Prøve nr. * | Sted | Beskrivelse | Analyseres for | Analyseresultat |
|---|---|---|---|---|
| 1 | Hus 2, spiserom/kjøkken | Lyst grått gulvbelegg | <ul style="list-style-type: none"> <li>• PCB</li> <li>• PAH-16</li> <li>• Ftalater</li> </ul> | Grenseverdier for Ftalater av typen BBP, DEHP og DIDP er oversteget. |
| 2 | Hus 2, spiserom/kjøkken | Lysbrunt spraglet gulvbelegg, under grått gulvbelegg. | <ul style="list-style-type: none"> <li>• PCB</li> <li>• PAH-16</li> <li>• Ftalater</li> </ul> | Grenseverdier for Ftalater av typen BBP, DEHP og DIDP er oversteget. |

Alle PVC-/vinylbelegg og vaskelister skal leveres som egen fraksjon til godkjent mottak som farlig avfall med ftalater.

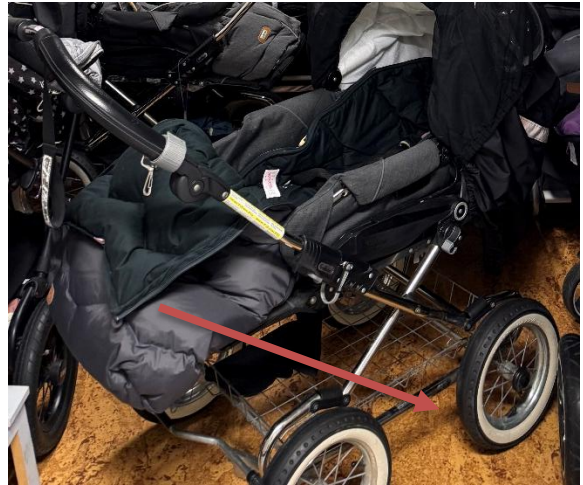
Bilde 30

- Prøve nr. 3, fra bod i hus 2, av brunt spraglet gulvbelegg/vinylbelegg. Viser innhold av BBP, DEHP og DIDP langt over grensen for farlig avfall. Behandles som farlig avfall med ftalater.

Prøve nr. 3 – Brunspraglet gulvbelegg, hus 2.

| Prøve nr. * | Sted | Beskrivelse | Analyseres for | Analyseresultat |
|---|---|---|---|---|
| 3 | Hus 2, bod ved spiserom/kjøkken | Brunspraglet gulvbelegg | <ul style="list-style-type: none"> <li>• PCB</li> <li>• PAH-16</li> <li>• Ftalater</li> </ul> | Grenseverdier for Ftalater av typen BBP, DEHP og DIDP er oversteget. |

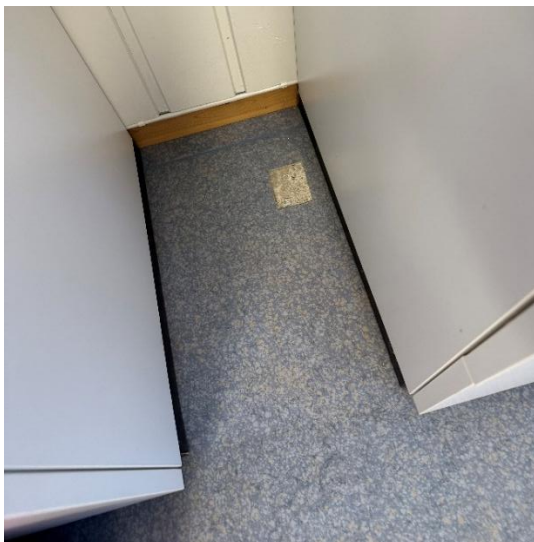
Bilde 31

- Prøve nr. 5, fra kontor i hus 1, av blå spraglet gulvbelegg/vinylbelegg. Viser innhold av BBP, DEHP og DIDP over grensen for farlig avfall. Behandles som farlig avfall med ftalater.

Prøve nr. 5. Blåspraglet gulvbelegg, hus 1.

| Prøve nr. * | Sted | Beskrivelse | Analyseres for | Analyseresultat |
|---|---|---|---|---|
| 5 | Hus 1, kontorareal | Blåspraglet gulvbelegg | <ul style="list-style-type: none"> <li>• PCB</li> <li>• PAH-16</li> <li>• Ftalater</li> </ul> | Grenseverdier for Ftalater av typen BBP, DEHP og DIDP er oversteget. |

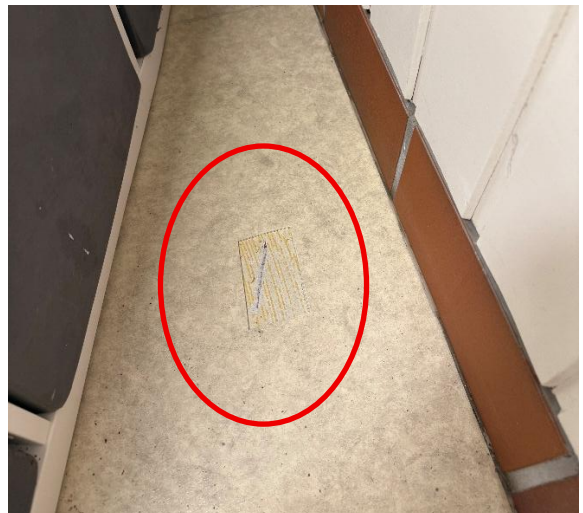
Bilde 32

- Prøve nr. 6, fra garderobe i hus 1, av lys/beige spraglet gulvbelegg/vinylbelegg viser innhold av BBP, DEHP og DIHP over grensen for farlig avfall. Behandles som farlig avfall med ftalater.

Prøve nr. 6. Lys/beige gulvbelegg, hus 1.

| Prøve nr. * | Sted | Beskrivelse | Analyseres for | Analyseresultat |
|---|---|---|---|---|
| 6 | Hus 1, garderobeareal | Lysbeige spraglet gulvbelegg | <ul style="list-style-type: none"> <li>• PCB</li> <li>• PAH-16</li> <li>• Ftalater</li> </ul> | Grenseverdier for Ftalater av typen BBP, DEHP og DIHP er oversteget. |

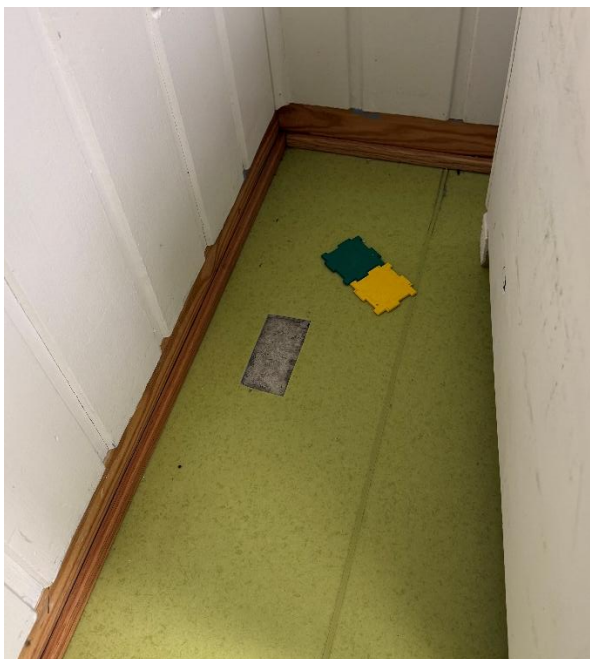
Bilde 33

- Prøve nr. 7, fra lekerom i hus 1, av grønt gulvbelegg/vinylbelegg. Viser innhold av DIDP over grensen for farlig avfall. Behandles som farlig avfall med ftalater.

Prøve nr. 7. Grønt vinylbelegg, hus 1.

| Prøve nr. * | Sted | Beskrivelse | Analyseres for | Analyseresultat |
|---|---|---|---|---|
| 7 | Hus 1, lekerom | Grønt gulvbelegg | <ul style="list-style-type: none"> <li>• PCB</li> <li>• PAH-16</li> <li>• Ftalater</li> </ul> | Grenseverdier for Ftalater av typen DIDP er oversteget. |

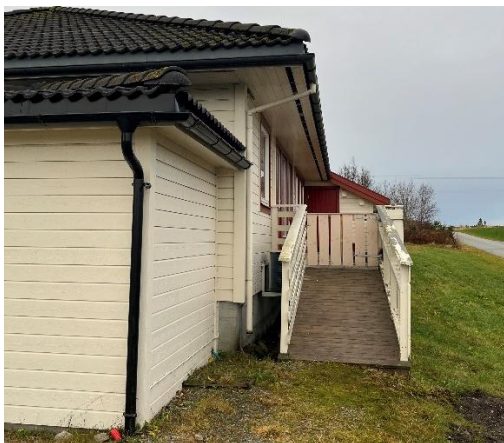
Bilde 34

- Terrasse og utvendig trapp. Visuelt påvist, men ikke prøvetatt.

Utv. Rampe, hus 2.

Impregnert trevirke skal leveres som egen fraksjon farlig avfall til godkjent mottak.

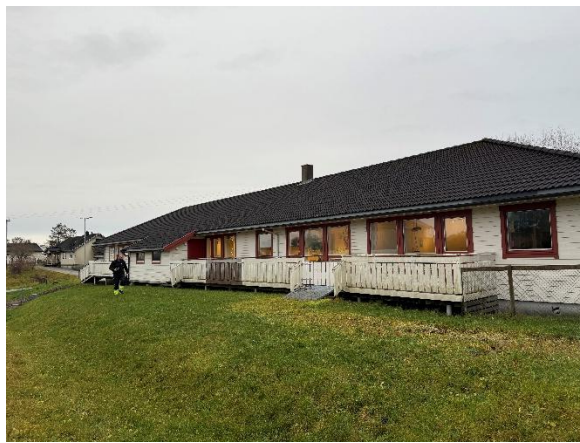
Bilde 35

Utv. Veranda med imr. Dekke, hus 2.

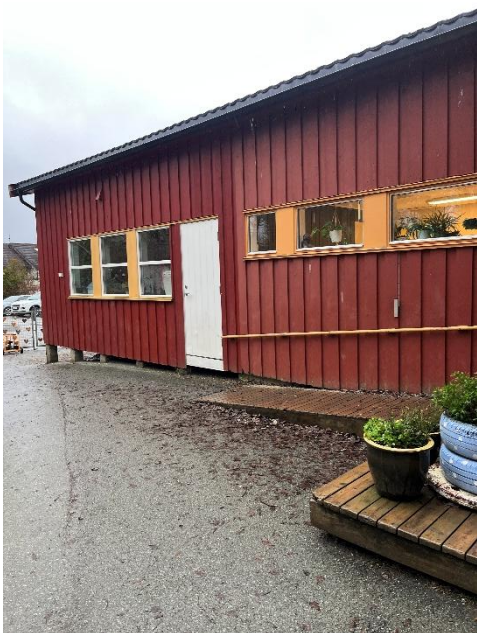
Bilde 36

Utv. Rampe ved inngang, hus 1.

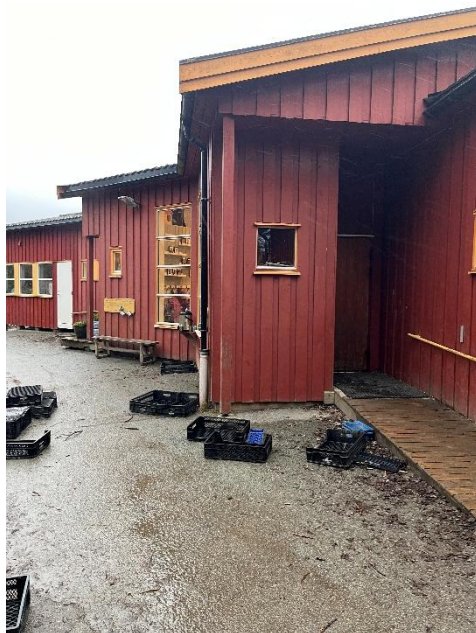
Bilde 37

Utv. Rampe ved inngang, hus 1.
