## Miljø- og ombrukskartlegging

Tennfjord barnehage – Trolldalssletta 18 – Tennfjord

| Felt | Opplysning |
|---|---|
| Rapporttittel | Miljø- og ombrukskartlegging – Tennfjord barnehage |
| Befaringsdato | 12.05.2026 |

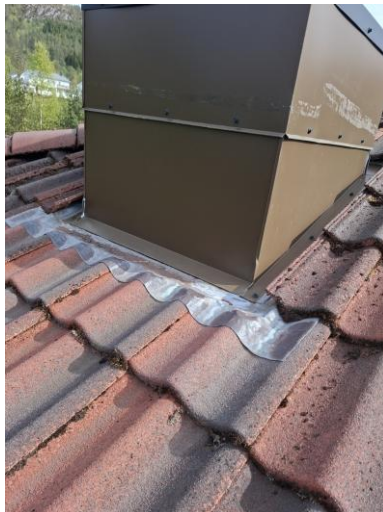
| Materiale / forhold | Dokumentasjon |
|---|---|
| Bly beslag | Det er brukt bly beslag rundt pipe og ventilasjons hetter. |

Rundt pipe, luftehetter og øvrige gjennomføringer/overganger er det registrert bruk av både blybeslag og Wakaflex. Wakaflex ser i hovedsak ut til å være benyttet i området hvor påbygget starter.

Bilde 12.2: Detalj av takgjennomføring med beslag. Blybeslag/Wakaflex er registrert i forbindelse med gjennomføringer og overganger.

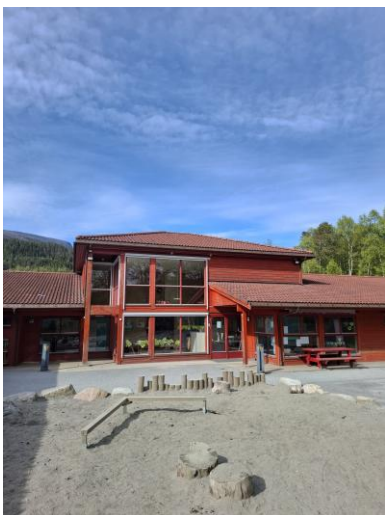
Bilde 12.3: Oversiktsbilde av fasade og uteområde ved barnehagen.

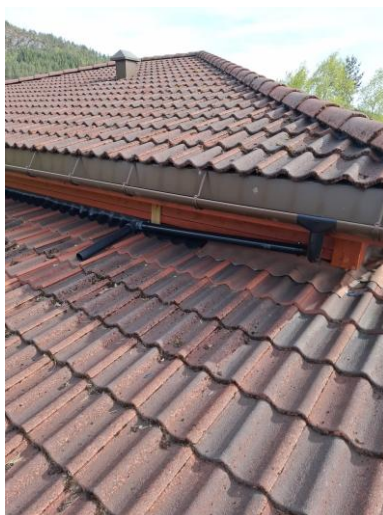
Yttertaket er tekket med rød, ru, dobbelkrum betongtakstein. Det er benyttet gavlstein og mønestein i henhold til takets utforming. Takrenner, nedløp og beslag er utført i lakkert, lysebrun utførelse.

Bilde 12.4: Yttertak med rød dobbelkrum betongtakstein, takrenne, nedløp og lakkerte beslag.

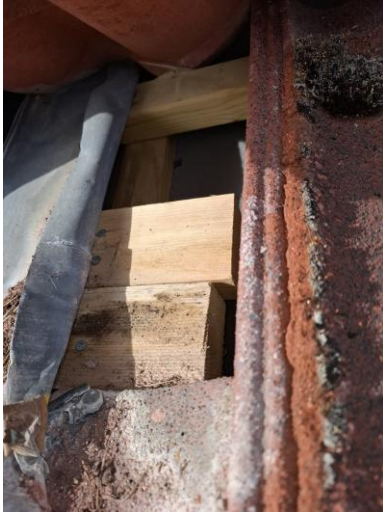
Under taksteinen er det etablert lekter og sløyfer. Det er registrert bruk av 23 x 48 mm sløyfer samt 36 x 48 mm og 36 x 73 mm lekter. Dimensjonene varierer noe mellom ulike partier. Undertaket er utført som forenklet undertak.

Bilde 12.5: Åpnet parti i takteking som viser lekter, sløyfer og forenklet undertak.

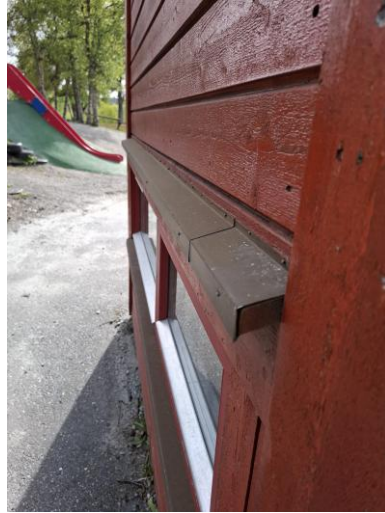
Bilde 12.6: Utvendig vindusbeslag og malt trekledning. Beslag vurderes som ordinær metallfraksjon ved demontering.

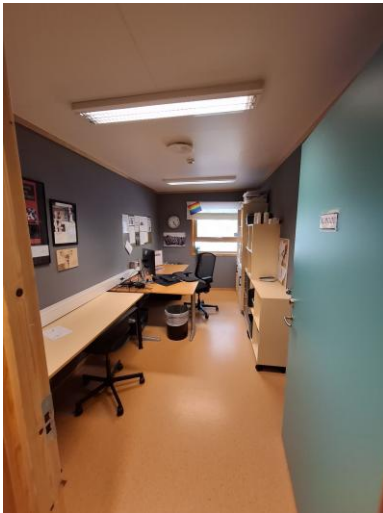
| Materiale / forhold | Dokumentasjon |
|---|---|
| Gulvbelegg med Ftalater | Alle gulvbelegg har noen mykgjøringer i seg. For gulvbelegg fra 2006 eller nyere er det brukt for det meste DINP og DIDP som er en type Ftalater. |

Bilde 12.7: Kontorareal med gulvbelegg, plate-/panelkledd vegger og eksisterende belysning.

Eksisterende belysning vurderes som teknisk og funksjonelt utdatert. I områder som berøres av tiltak anbefales det å vurdere utskifting til moderne LED-belysning med lavere energiforbruk og bedre driftsøkonomi.

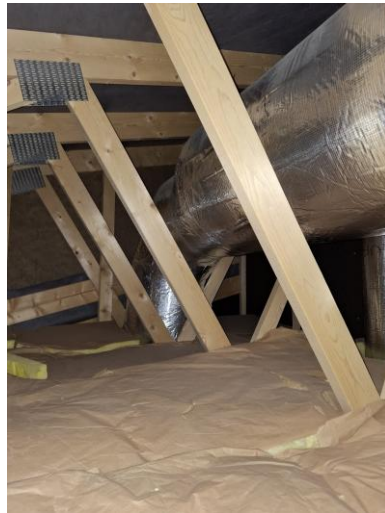
Bygget har kaldt loft. Over himling er det isolert med cirka 150–200 mm mineralull. Isolasjonen er lagt med papp/vindbeskyttelse mot kald side.

Bilde 12.8: Kaldt loft med mineralullisolasjon over himling, takkonstruksjon og ventilasjonskanal.

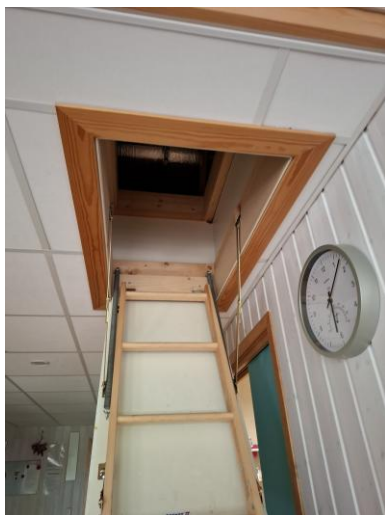
Bilde 12.9: Luke og nedfellbar stige til ventilasjonsrom på loft.

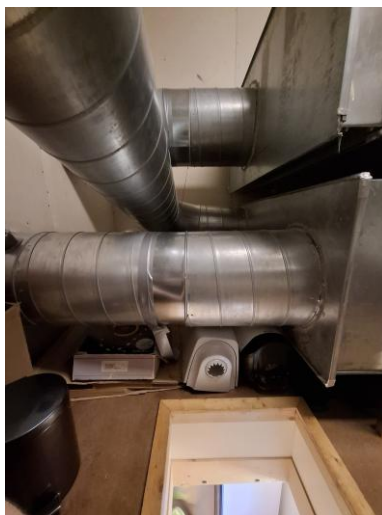
Bilde 12.10: Ventilasjonsrom med kanalnett og tekniske føringer over lukeåpning.

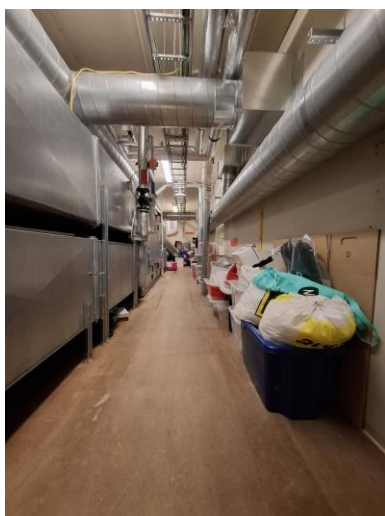
Bilde 12.11: Ventilasjonsrom på loft. Rommet benyttes også til oppbevaring av løsøre.

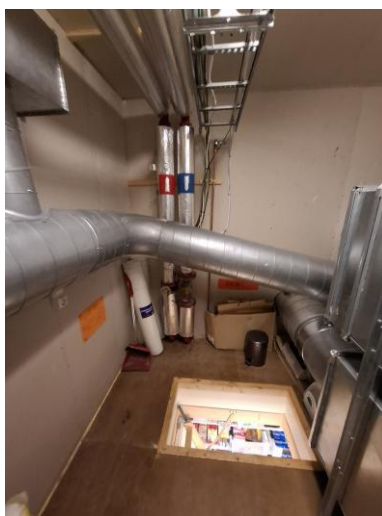
Bilde 12.12: Lukeåpning fra ventilasjonsrom mot underliggende areal, med kanalnett og kabelstige.

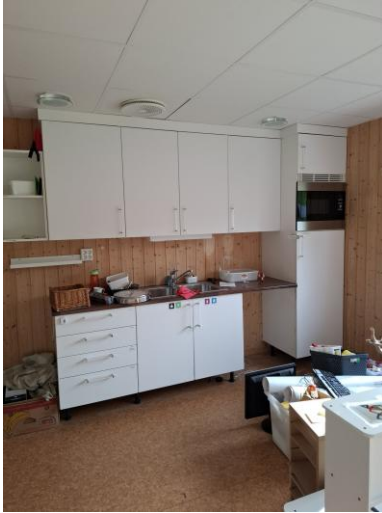
Bilde 12.13: Mindre kjøkkeninnredning med vask, overskap og benk. Vurderes som ombrukskandidat ved skånsom demontering.

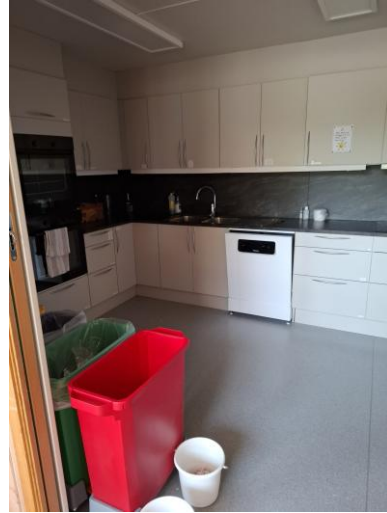
Bilde 12.14: Renovert hovedkjøkken med fast kjøkkeninnredning og hvitevarer. Bør prioriteres for videre bruk eller ombruk.

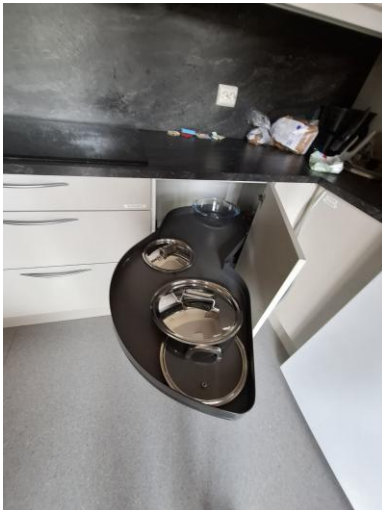
Bilde 12.15: Detalj av kjøkkeninnredning. Funksjon og tilstand bør kontrolleres før eventuell demontering/ombruk.

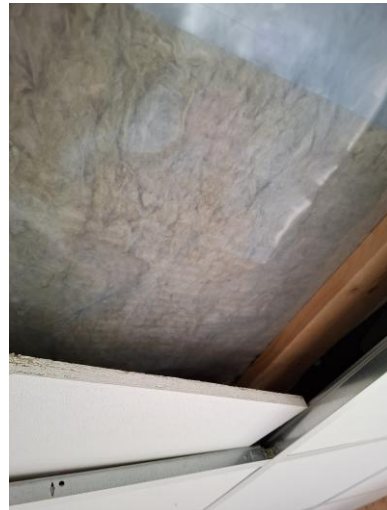
Bilde 12.16: Åpnet himlingsfelt som viser isolasjon og oppbygging over systemhimling.

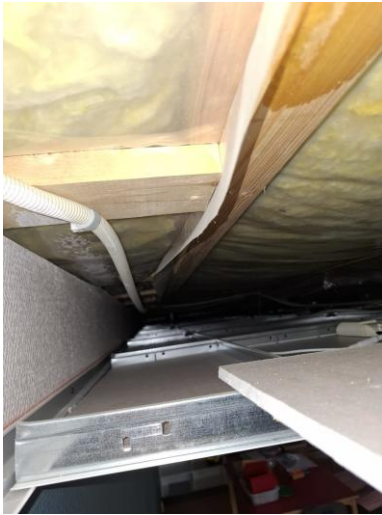
Innvendig himling består i hovedsak av nedlektet konstruksjon med oppheng for systemhimling. I de fleste rom er det etablert systemhimling, hvor tekniske føringer som kabler, ventilasjon og rørinstallasjoner er ført over himlingsnivå.

Bilde 12.17: Detalj av nedlektet himling, isolasjon og tekniske føringer over himlingsplater.

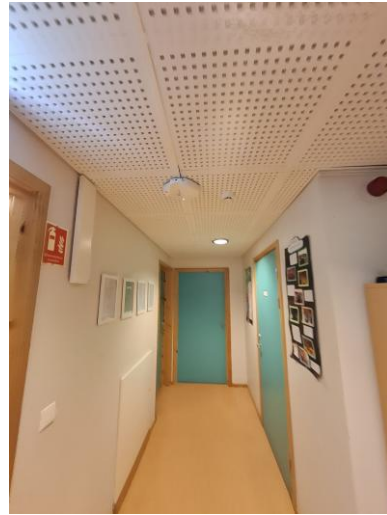
Bilde 12.18: Korridor med perforerte himlingsplater/takess og eksisterende belysning.

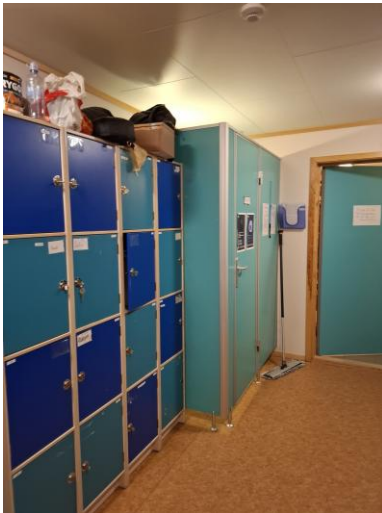
Bilde 12.19: Garderobeskap og skapinnredning i fellesareal. Vurderes som ombrukskandidat ved skånsom demontering.

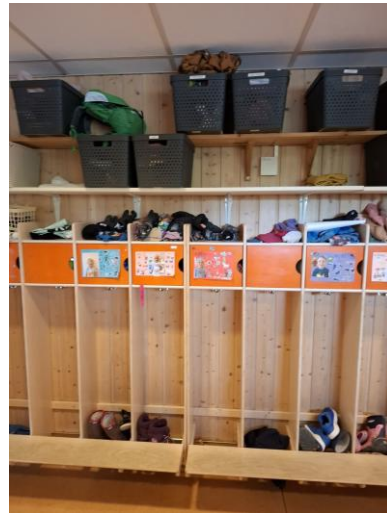
Bilde 12.20: Garderobeinnredning for barn med hyller, skap og benk. Vurderes som ombrukskandidat.

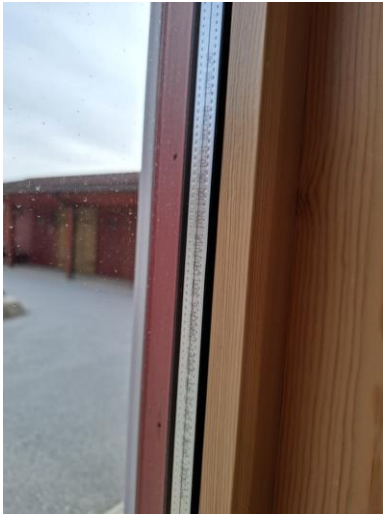
Bilde 12.21: Detalj av vindusprofil og isolerglass. Vinduer må vurderes mot tilstand og energikrav før eventuell ombruk.

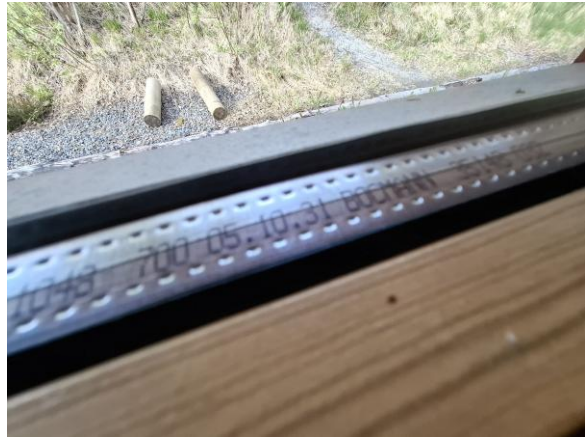
Bilde 12.22: Merking på isolerglass viser produksjons-/datoinformasjon fra byggeperioden.

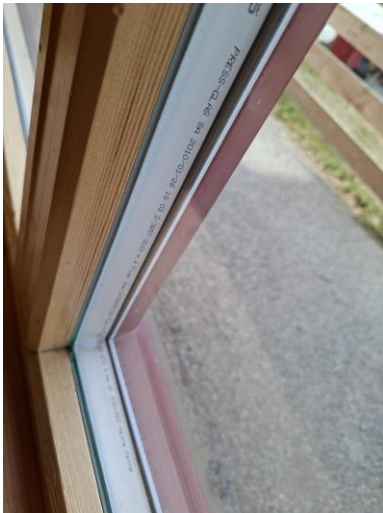
Bygget består i hovedsak av materialer, fastmontert inventar fra byggeårene 2006 og 2010 med et nyere hoved kjøkken. Vinduer er i hovedsak fra samme periode, med enkelte vinduer/ruter som er skiftet ut som følge av skader.

Bilde 12.23: Detalj av vindusramme og isolerglassprofil. Enkelte vinduer/ruter er nyere utskiftede elementer.
