## Notat

| OPPDRAAG | 10276836-01 | DOKUMENTKODE | 10276836-01-RIB-NOT-001 |
| EMNE | Sola Sykehjem – utskifting av heis | TILGJENGELIGHET | Åpen |

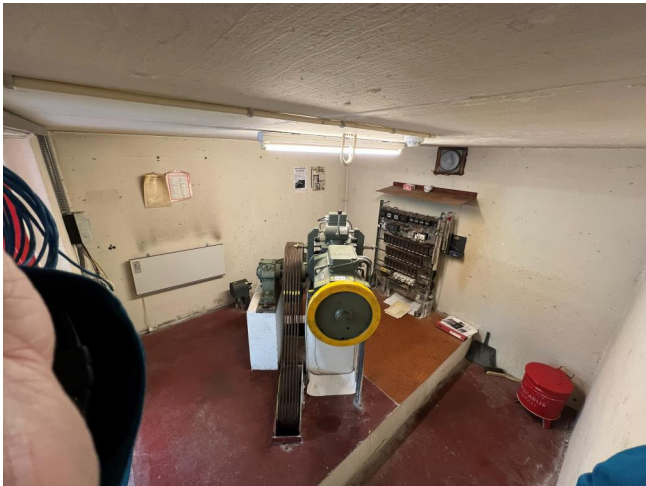
| Beskrivelse | Bilde |
|---|---|
| Maskinrom | |

Heisgropen fremstår tilstrekkelig dyp for ny heis. Heislandingen står på betongklosser og konsoller av stål. Over heissjakten er det etablert maskinrom med eksisterende betonggulv anslått til 25-30 cm tykkelse. Over dette er det støpt en nyere betongplate med tilnærmet samme tykkelse. En synlig glippe mot vegg kan indikere at platen er utført som en påstøp uten forankring til veggene. Heismaskineriet står på denne platen. Det er også observert innstøpte løfteskroer i taket, men kapasiteten er ukjent.

Dersom det er behov for økt høyde i heissjakten vurderes det som uproblematisk å skjære ut deler eller hele gulvet i maskinrommet. Golvet i maskinrommet kan benyttes for oppheng eller som fundament for ny heis dersom det kan dokumenteres at eksisterende laster fra heis og heismaskineri er større enn tilførte laster fra ny heis og heismaskineri. Dersom dette ikke er mulig å dokumentere anbefales det at man enten etablerer ny løfteskrok i tak eller ev. etablere ny stålstruktur som forankres mot sjaktveggene.

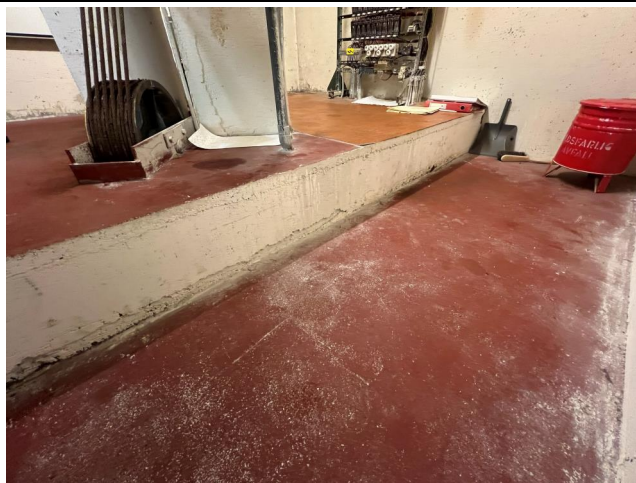
Påstøp maskinrom

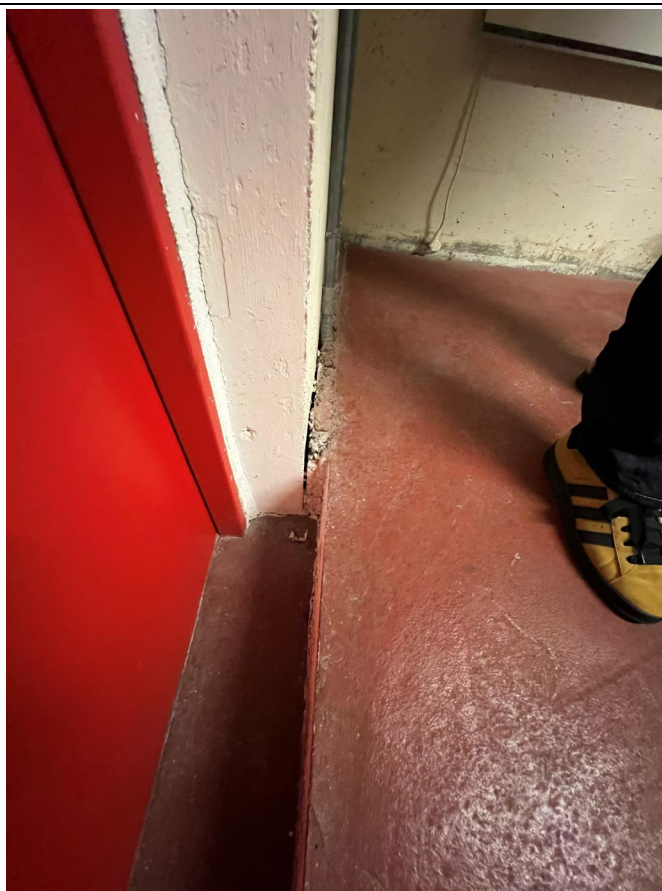
Påstøp maskinrom ved dør

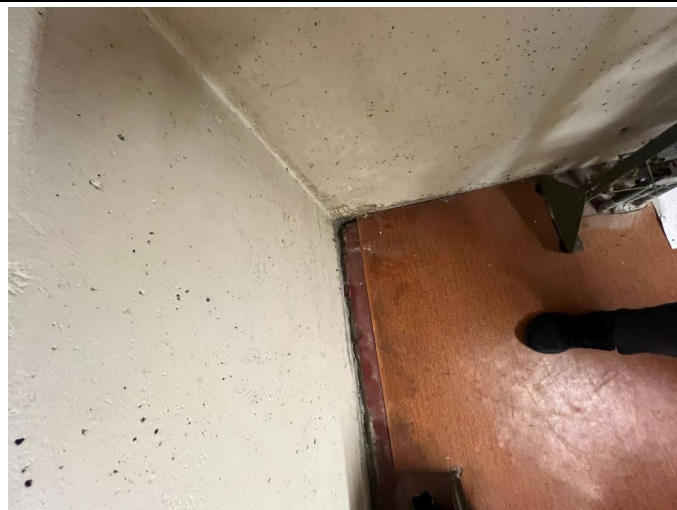
Påstøp maskinrom

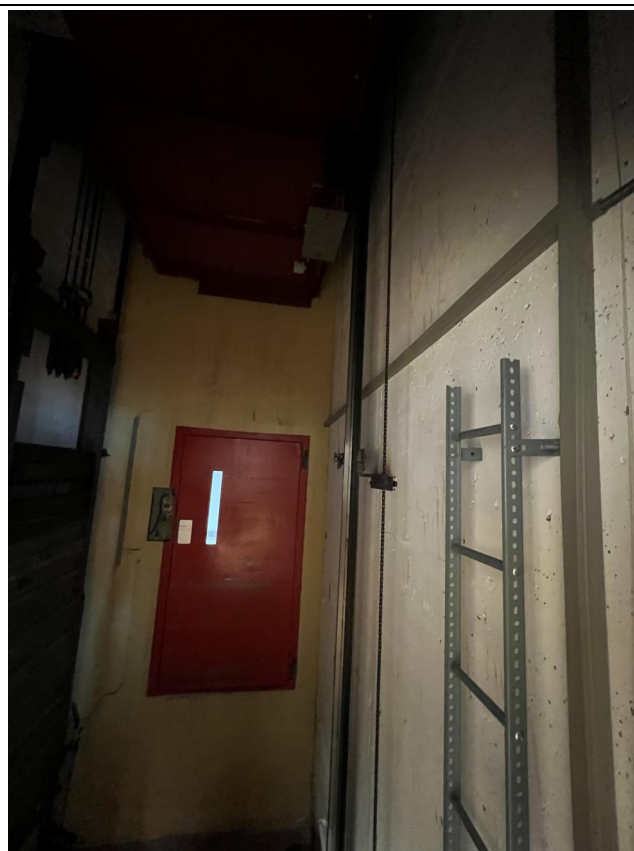
Det ble ikke observert riss eller andre skader som tyder på svekkelser i betongkonstruksjonene. Veggene i heissjakten er utført i plasstøpt betong med estimert tykkelse 20-22 cm. Ved heisåpningene i 1. og 2. etasje er hjørnene avfaset med ca. 5-10 cm.

Heisdør i heissjakt  
1.etg.

Ved å fjerne avfasingen i eksisterende heisåpninger vurderes det mulig å utvide åpningene med inntil 20 cm uten ytterligere tiltak. Ved behov for større utvidelser bør RIB kontaktes for nærmere vurdering.

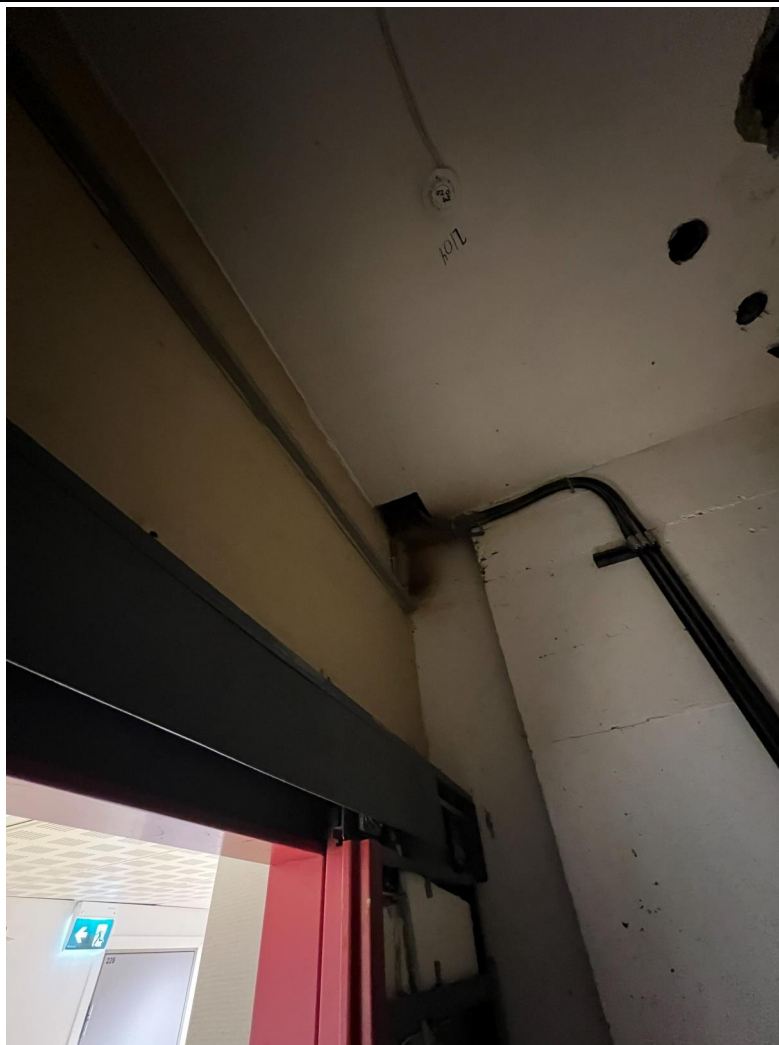
Vegg over heissjakt i  
2.etg.

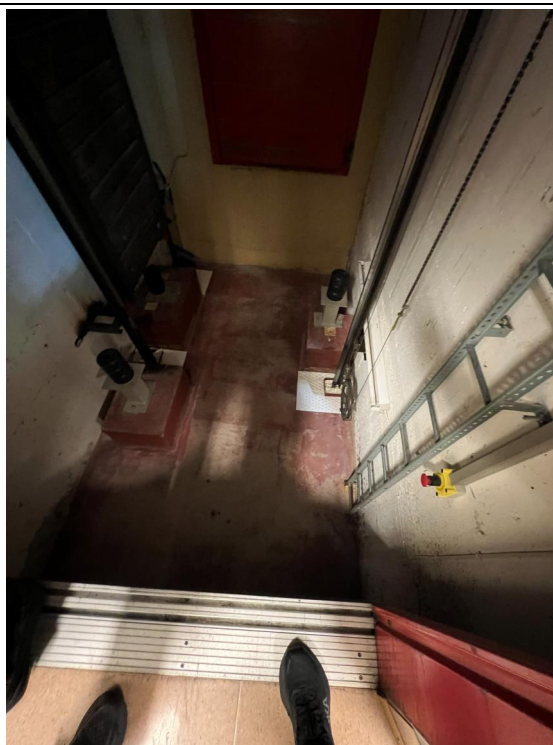
Heislandingen står på noen betongklosser og noen konsoller i stål. Disse kan fjernes eller tilpasses ny heis uten noen videre vurderinger.

Grube heissjakt

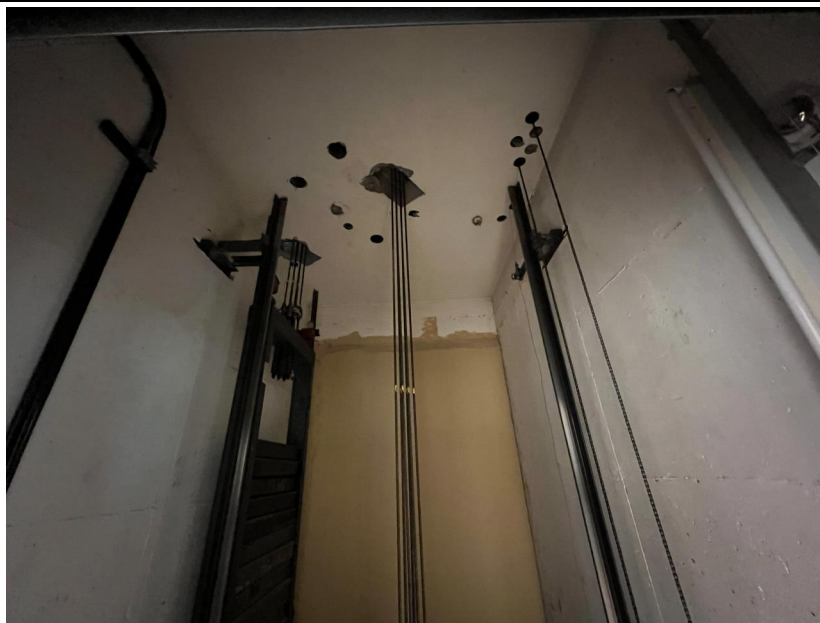
UK golv maskinrom
