# Skaderapport

| Skadenummer | 620275 |
| Kunde / Forsikringstaker | Finnmark fylkeskommune |
| Skadestedets adresse | Meridiangata 24<br>9601 Hammerfest |

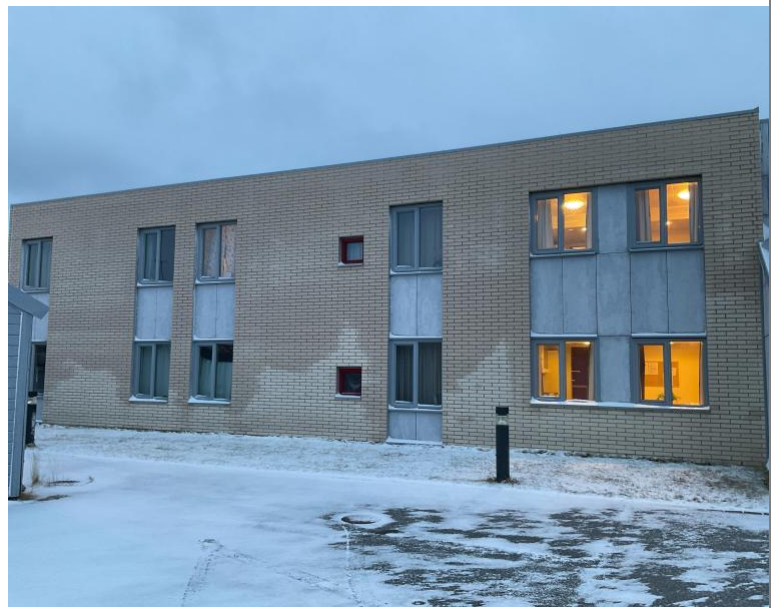
Årsak til skade utett fasade: Bakenforliggende årsak ansees som overveiende sannsynlig svak konstruksjon.

Årsakssammenheng settes på bakgrunn av lekkasje oppstår i forbindelse med kraftig vind kombinert med mye nedbør.

Utett fasade

Overgang gesims og vindussmug samt fasade må kontrolleres.

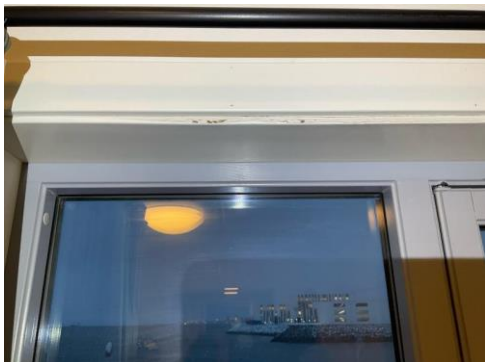
Rom B115. Skade på foring.

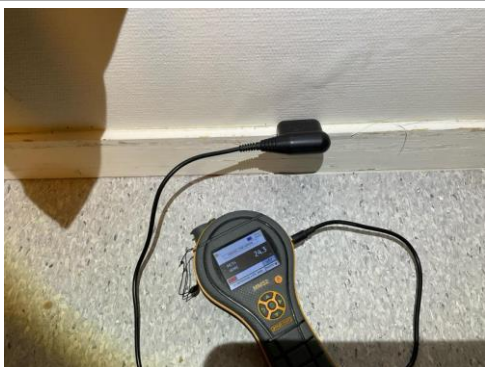
Rom B114. Økt fuktkvote måles under vindu.

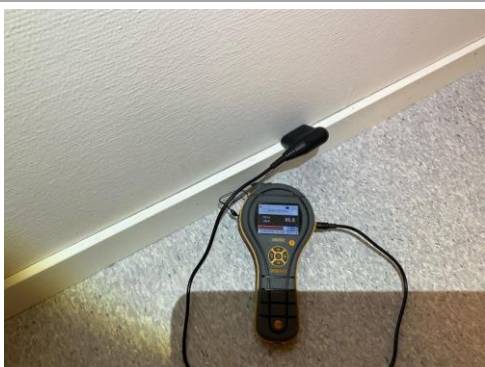
Rom B216. Høye fuktverdier måles.

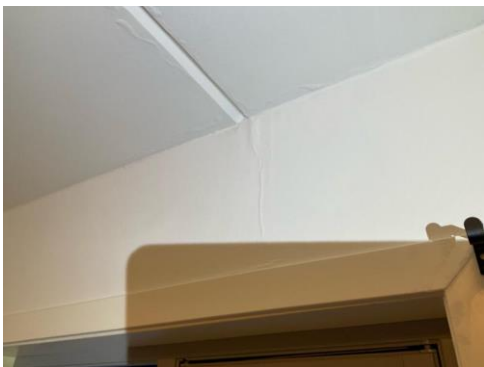
Rom B216. Skade innvendig  
skillevegg mot kjøkken.

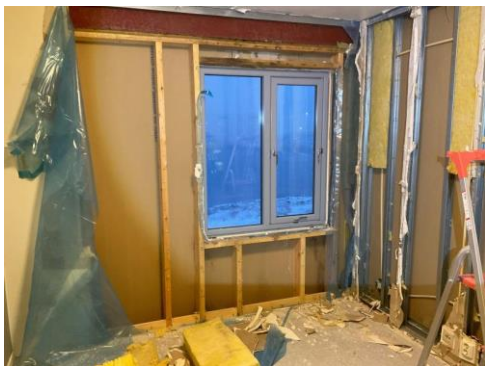
Rom B215. Bildet viser utett fasade og fuktinntrengning i konstruksjon.

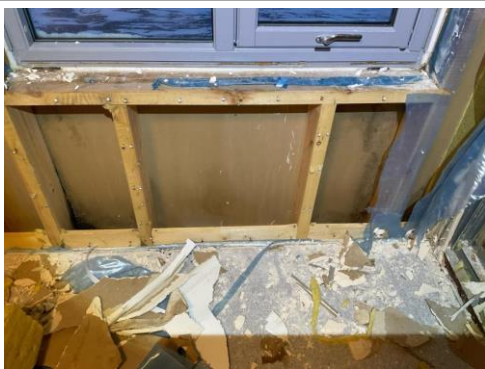
Rom B215. Bildet viser utett fasade og fuktinntrengning i konstruksjon.

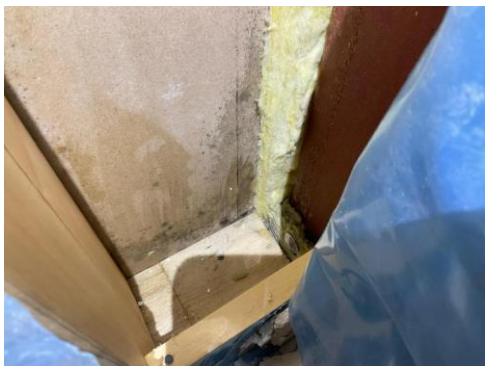
Rom B215. Bildet viser utett fasade og fuktinntrengning i konstruksjon.

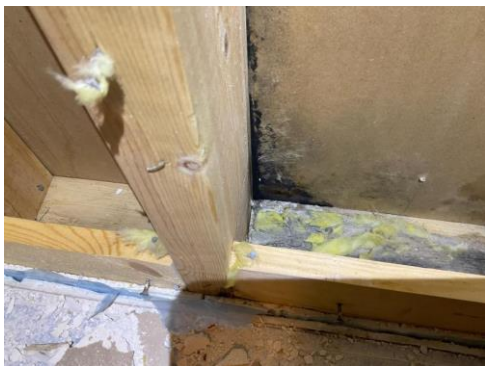
Rom B215. Bildet viser utett fasade og fuktinntrengning i konstruksjon.

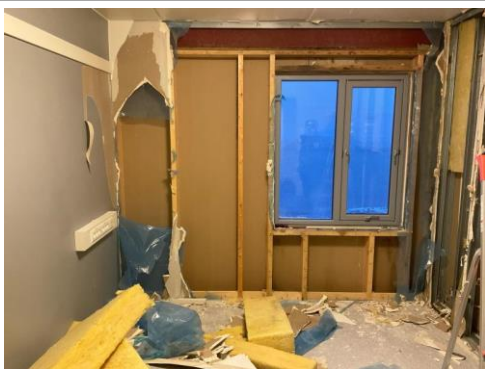
Rom B215. Bildet viser utett fasade og fuktinntrengning i konstruksjon.

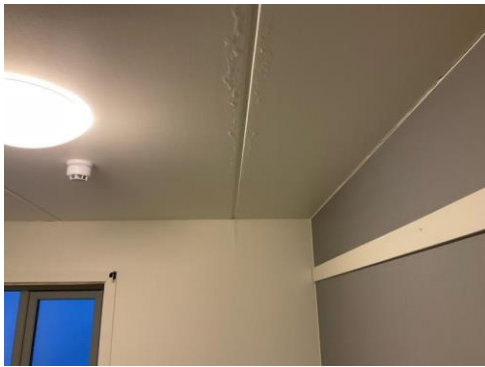
Rom B214. Bilde viser skadevannblemmes inn under maling i innvendig tak.

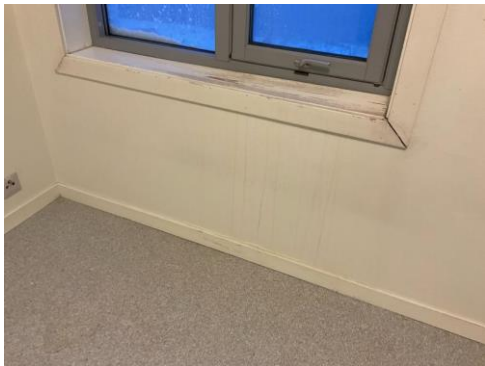
Rom B214. Bildet viser skade på latekledning mot yttervegg.
