# Erosjonsvurdering omsorgssenter ved Engjadalselva

Ny lokasjon Gaupne omsorgssenter

Oppdragsnr.: 52506879 Dokumentnr.: 52506879-HYD-01 Revisjon: B01 Dato: 2025-11-10

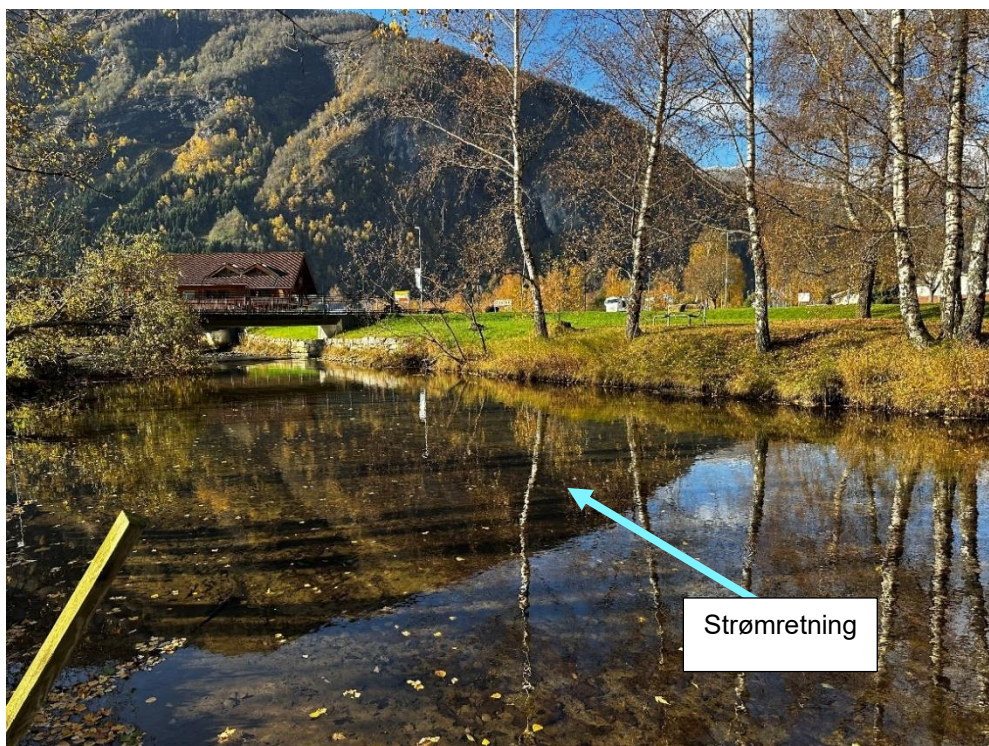
Elvebunnen fremstår relativt jevn og består hovedsakelig av sand og grus, se Figur 3 og Figur 4. Elvebreddene er dekket av betydelig vegetasjon, inkludert både gress og trær. Elva er grunn, og breddene stikker omtrent 40 cm over vannstanden.

Figur 3. Bilde av elva, viser nedstrøms. (Norconsult 16 oktober 2025)

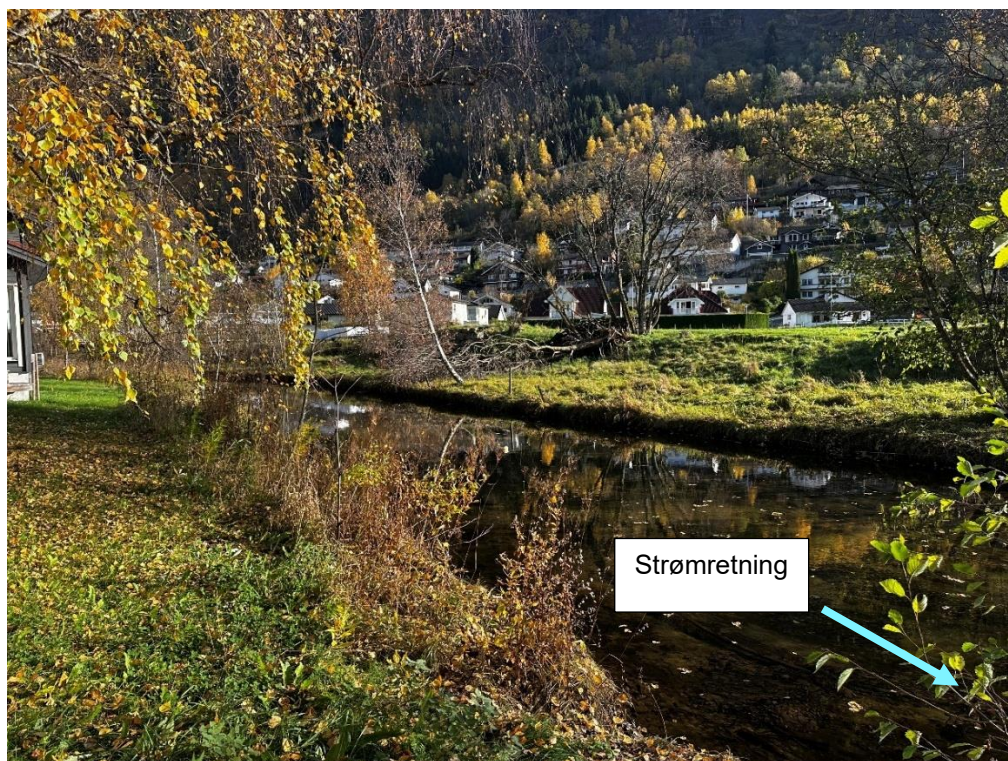
Figur 4. Bilde av elva, viser motstrøms og aktuelle tomten. (Norconsult 16 oktober 2025)

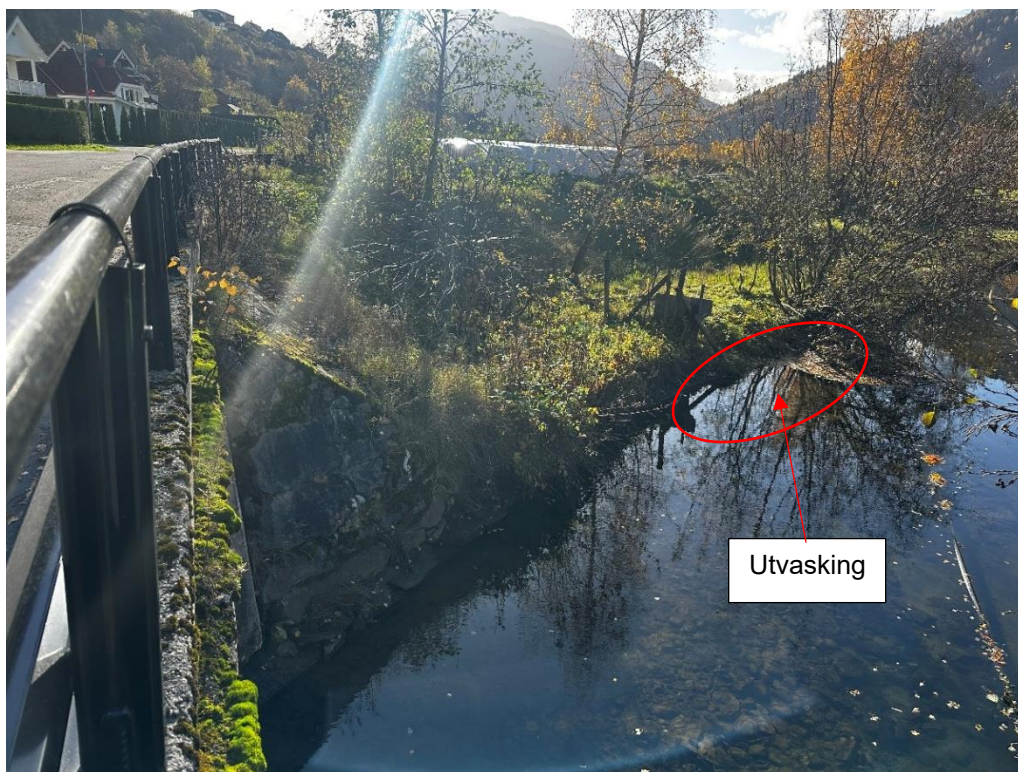
Det eneste tegnet på utglidning eller utvasking som ble registrert under befaringen den 16. oktober 2025, var nedstrøms Sandvikvegen bru (se Figur 5 og Figur 6).

Figur 5. Bilde av Engjadalselv nedstrøms Sandvikvegen, viser medstrøms. (Norconsult 16 oktober 2025)

Det eneste tegnet på utglidning eller utvasking som ble registrert under befaringen den 16. oktober 2025, var nedstrøms Sandvikvegen bru (se Figur 5 og Figur 6). På dette stedet viser modellen at vannhastigheten ved

en 1000-årsflom er høyest, ca. 2,3 m/s, før den videre nedstrøms reduseres til ca. 1,4 m/s langs den aktuelle elvekanten (se Figur 9).

Formelen gir en stabil steinstørrelse ( $D_{50}$ ) i bruåpningen på ca. 0,20 m og 0,03 m langs den aktuelle kanten, Tabell 4 oppsummerer resultater av Maynordsformel. Disse steinstørrelsene indikerer behov for ytterlige erosjonssikring rundt brua, men det er ingen fare for erosjon langs kanten der omsorgssenteret er planlagt. Erosjonen ved brua vil ikke påvirke området til omsorgssenteret.

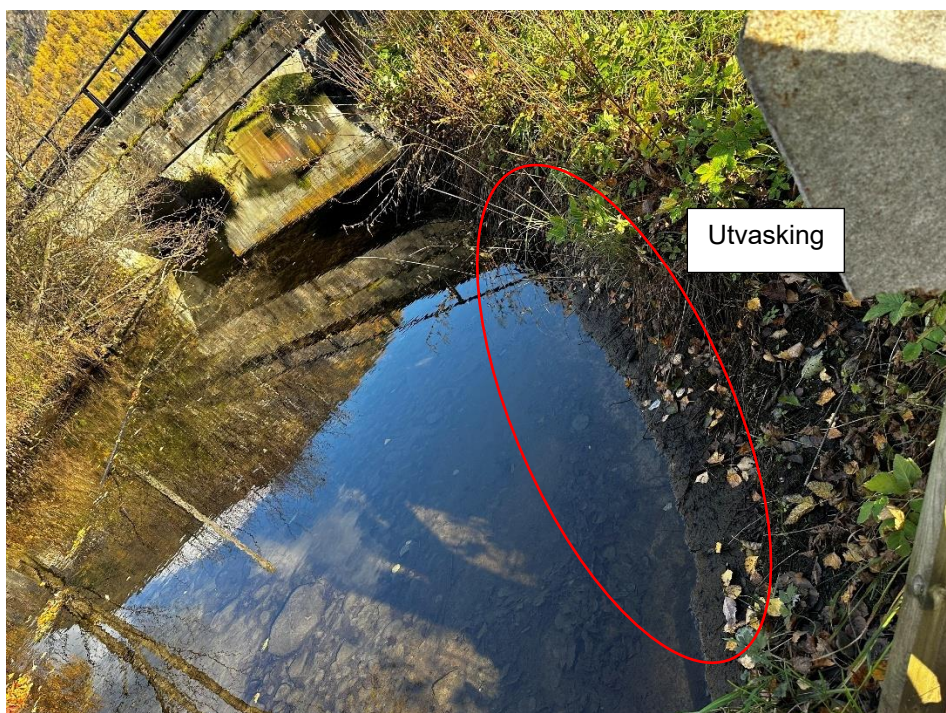
Figur 6. Bilde av elva, viser motstrøms. (Norconsult 16 oktober 2025)

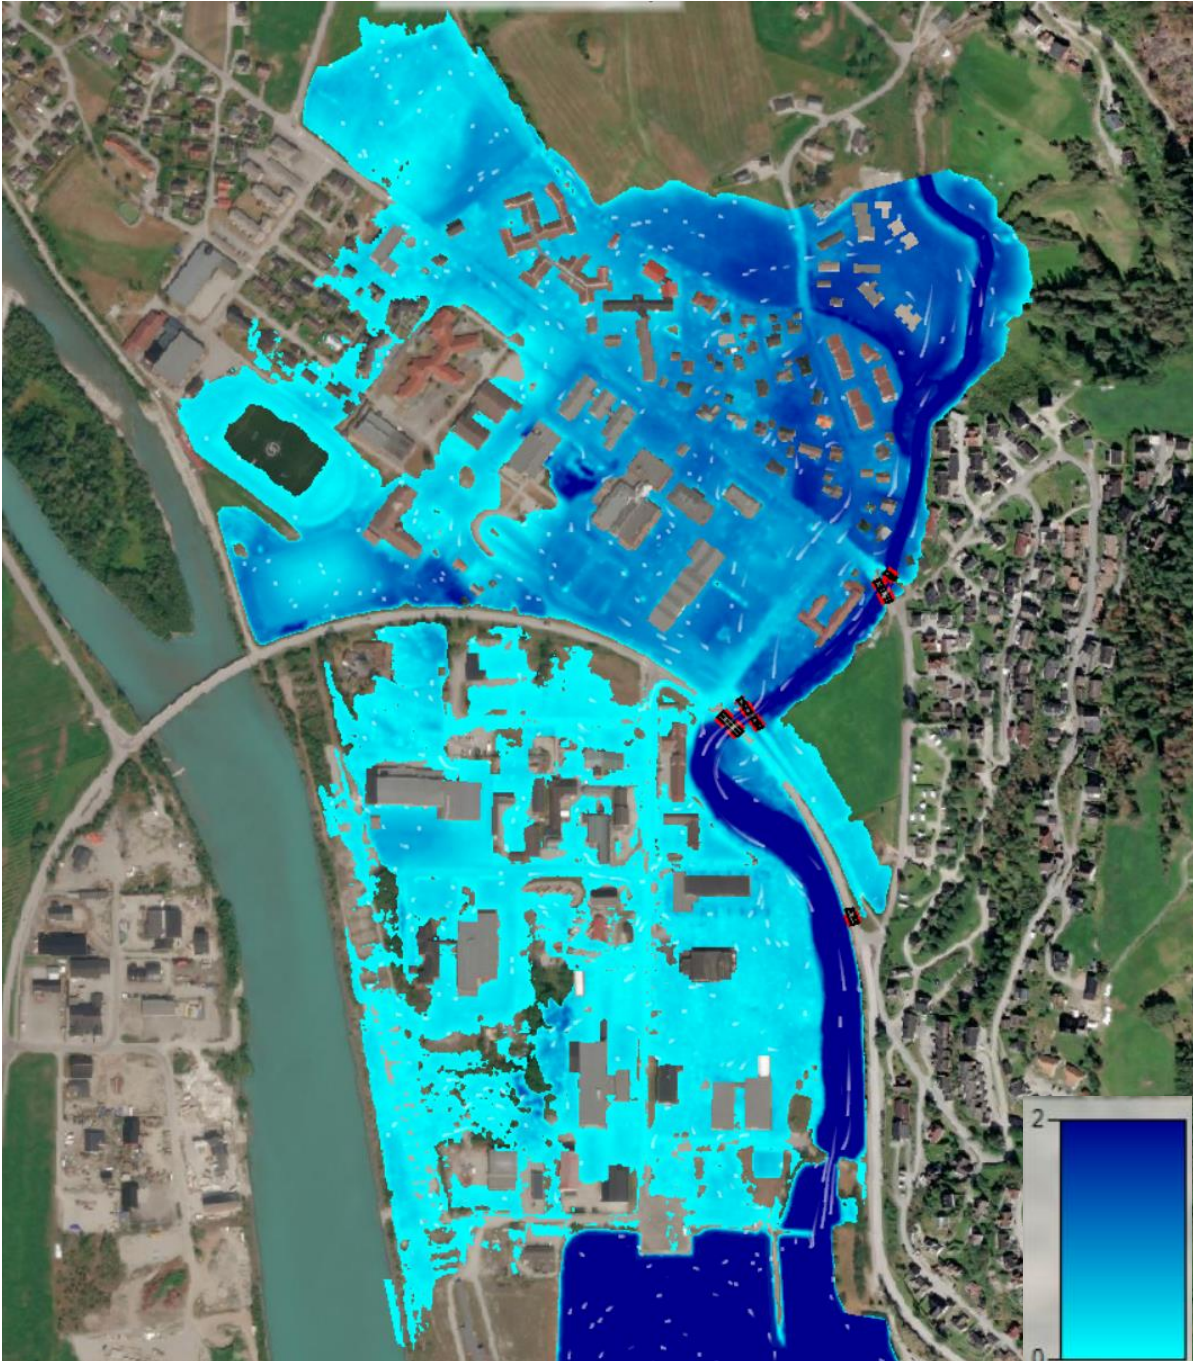
Ved en 1000-årsflom oversvømmer store deler av tettstedet, se Figur 8, spesielt sårbar er området nord for elva da terrenget er flat og ligger relativt lavt. På tomten til planlagte omsorgssenter oversvømmer vestlige deler, som grenser mot Lustravegen. Vannstanden ved en 1000-årsflom inkl. klimapåslag på tomten er ca. 2,8 moh, med et sikkerhetspåslag blir det ca. til 3,05 moh.

Figur 8. Flomsone til en 1000-årsflom inkl. klimapåslag og fjordvannstand på 1,80, viser vanndybde. Bing Satellite som bakgrunnskart

Ved en 1000-årsflom fra Jostedøla eller Engjadalselva kan tomten delvis oversvømmes, og flomsikring er nødvendig for å etablere omsorgssenter. Dette kan gjøres ved å heve byggegrunnen eller etablere en flomvoll rundt området.

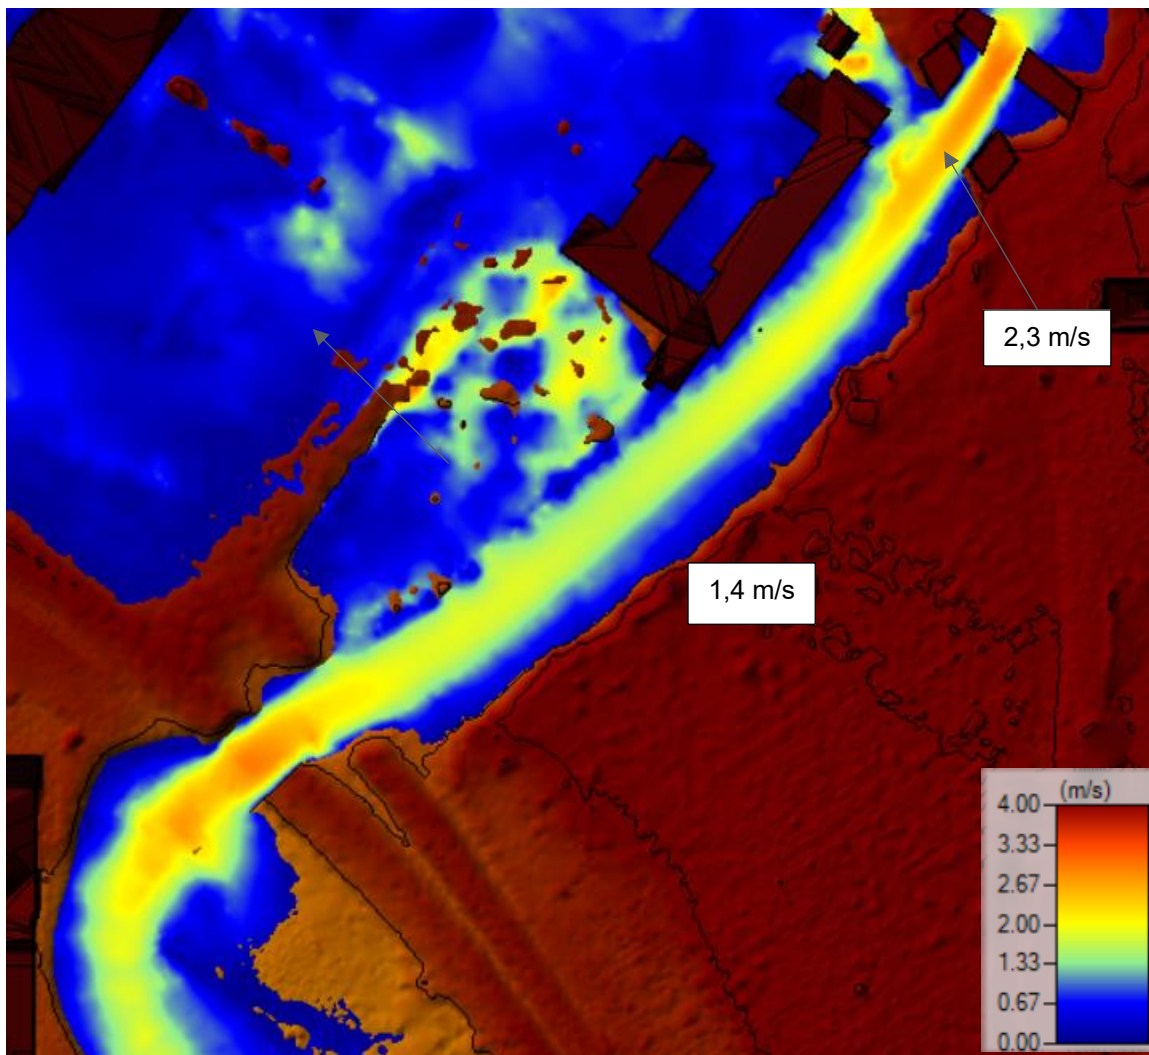
Figur 9. Resultat fra vannlinjemodell, viser vannhastighet ved en 1000-årsflom og fjord vannstand på 0 moh.
