Oppdragsgiver: Ålesund Kommune

Oppdragsnr.: 52506465 Dokumentnr.: NO-INGGEO-01

**Sted, dato:** Ålesund / 2025-12-01

## Befaringsnotat Korsatunnelen - Ingeniørgeologi

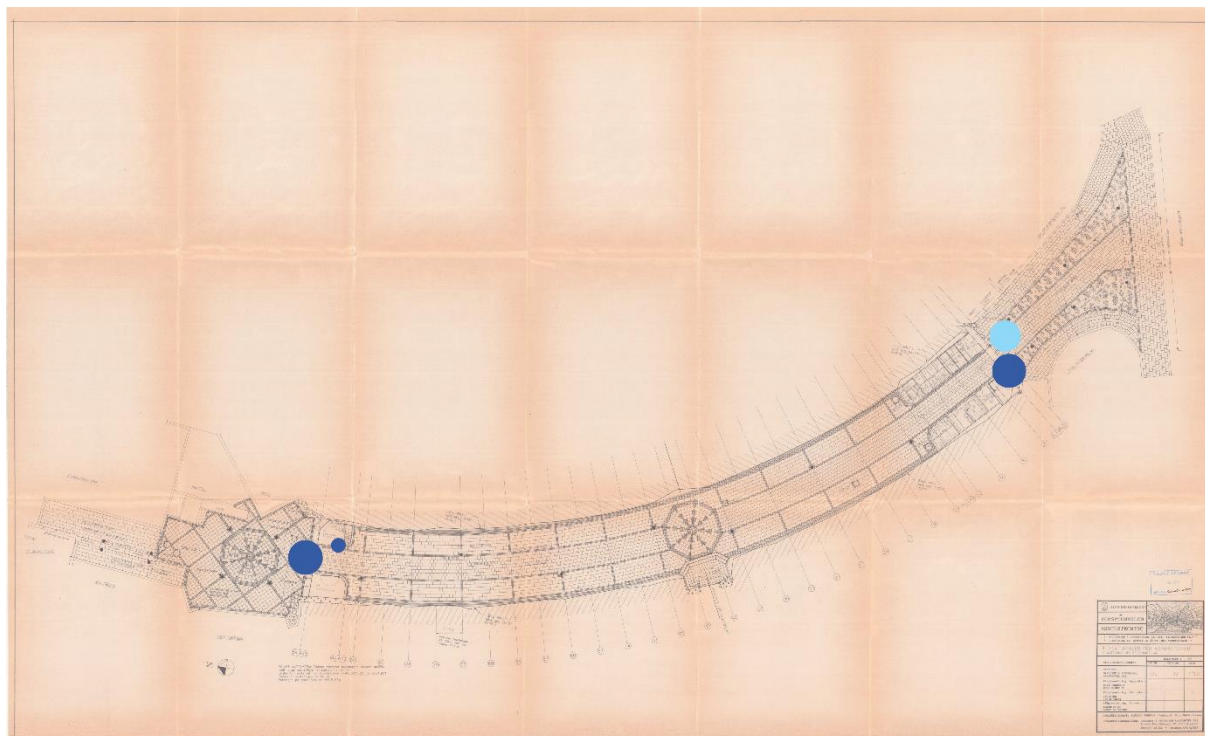
Kommunal vaktmester informerte på befaringsen den 05.09.25 at det ikke har vært utfordringer med vann inne i selve tunnelrommet i Korsatunnelen. Det er derimot registrert vannlekkasjer/drypp i de tekniske rommene på begge sider av tunnelen (Figur 1). Her er det etablert forskjellige takrenneløsninger for å lede vannet bort fra tekniske installasjoner.

Figur 1: Tegning over tunnelen som viser punkter det er registrert lekkasjer (mørk blå) og dårlig drenering (lys blå). Kilde: Ålesund kommune

Det er ikke mulig å bedømme behov for eventuell supplerende bergsikring i Korsatunnelen da berget ikke er synlig. Det kan vurderes å plukke ned en del av hvelvet i tunnelen for å få et inntrykk av tilstanden og eventuelt behov for suppling. Om vannlekkasjene i de tekniske rommene er skadelig for teknisk utstyr kan det her vurderes å bytte ut metallhvelvet i hengen med duk/membran for å lede vannlekkasjene ut i vederlaget og ned i dreneringen. Dette er løsninger som er forholdsvis enkle og monterer og har god effekt.

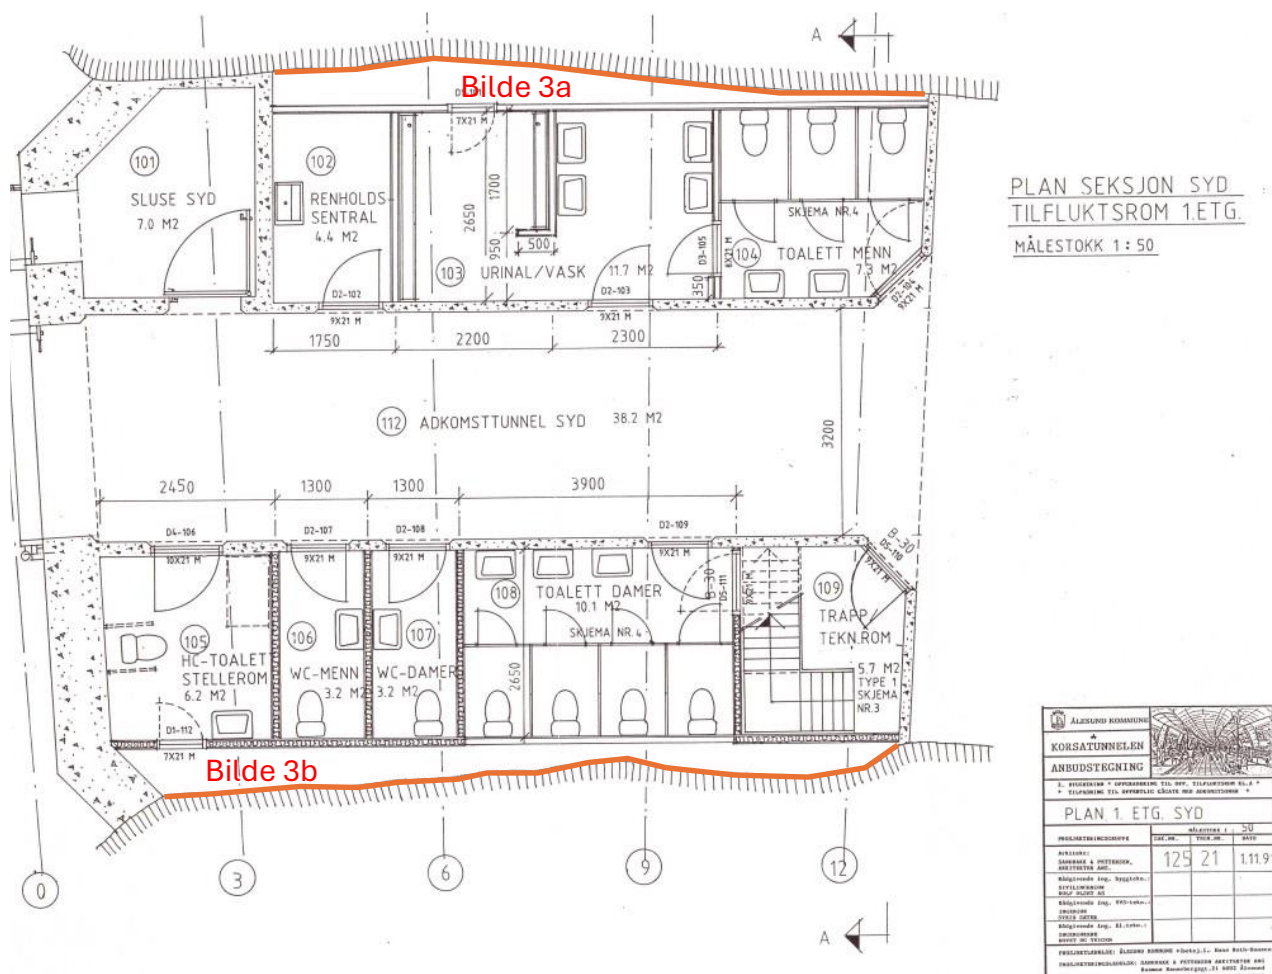
Det er ikke observert tegn til større innlekkasjer i rommene med eksponert berg i bakkant av toalettene i sørenden av tunnelen. Disse rommene er svært trange, og det ville ikke vært mulig å gjennomføre tiltak grunnet plassmangel.

Figur 2: Tegning som viser rommene sørlig ende av tunnelen. Oransje linjer viser hvor det er eksponert berg i bakkant av toalettene på begge sider. Kilde: Ålesund kommune

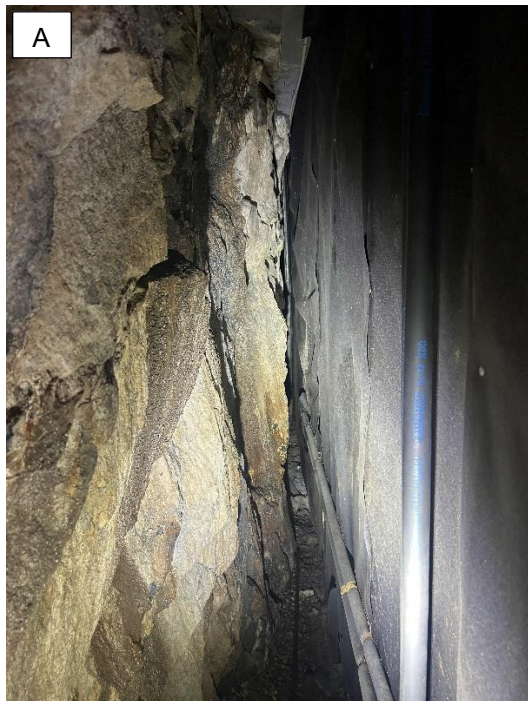
Store deler av bergmassen i selve Korsatunnelen er ikke mulig å inspisere da den er dekket av betongkonstruksjoner og metallhvelv. Eksponert berg er kun mulig å observere på utsiden av begge portalene, samt innenfor toalettene i sørlig ende av tunnelen (Figur 2 og Figur 3 a-b). Bergmassen i området består av båndgneis med lagdeling som faller mot V/SV. Det berget som er mulig å observere på utsiden fremstår massivt med en tydelig oppsprekking langs foliasjonen.

Figur 3: Bilder tatt under befaringen 05.09.25. **A:** Bilde tatt av det eksponerte berget på vestsiden av tunnelen, sørlig ende (se Figur 2). **B:** Bilde tatt av det eksponerte berget på østsiden av tunnelen, sørlig ende (se Figur 2). **C:** Bilde fra innsiden av tunnelrommet. Vegger kledd med perforerte metallplater. **D:** Søndre inngang til tunnelen. Vannlekkasjer fra betongen er synlig på bildet.

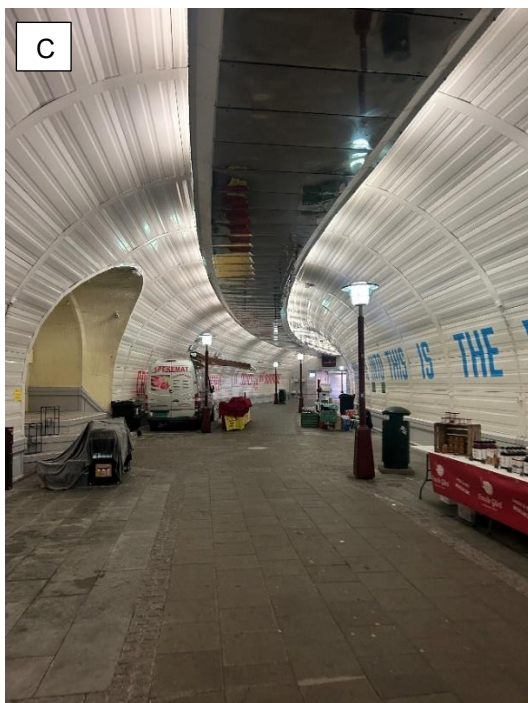
Selve tunnelrommet i Korsatunnelen er kledt med perforerte metallplater som hindrer innsyn til berget. Grunnet perforeringen i platene ville eventuelle lekkasjer fra bergmassen i heng fra vederlag-vederlag i dette området vært synlig også på innsiden av hvelvet (Figur 3c). Siden tunnelrommet fremstår tørt, antas det at det ikke er større innlekkasjer her. Det er mulig at det er innlekkasjer i veggene, men disse vil renne ned langs berget og ned i grøft uten å være synlig på innsiden av hvelvet. Grunnet metallkledningen er det ikke mulig å si noe om lokalstabiliteten til bergmassen på baksiden eller om det er behov for supplerende bergsikring.

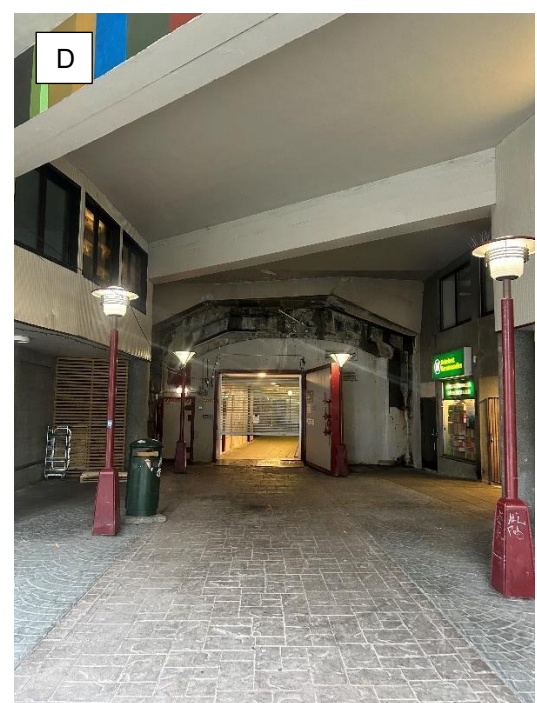
De observerte lekkasjene ved søndre tunnelportal (Figur 3d) fremstår som lekkasjer i betongen eller i sjiktet mellom betong-berg. Det er kalkutslag i betongen flere steder. Det er ikke observert vannførende sprekker i berget. På nordsiden er det lite berg tilgjengelig for inspeksjon, grunnet en trekonstruksjon like over døren inn

For lekkasjene i portalområdene er det anbefalt å engasjere et firma som spesialiserer seg på betongrehabilitering og eller injeksjon. Det kan være aktuelt å forsøke å injisere betongen og sjiktet mellom betong/berg med kjemiske injeksjonsmidler for å forsøke å tette lekkasjene i disse områdene. På sørsiden av tunnelen kan det vurderes å forbedre tettingen i overgangen mellom betong berg oppe på taket over portalen.

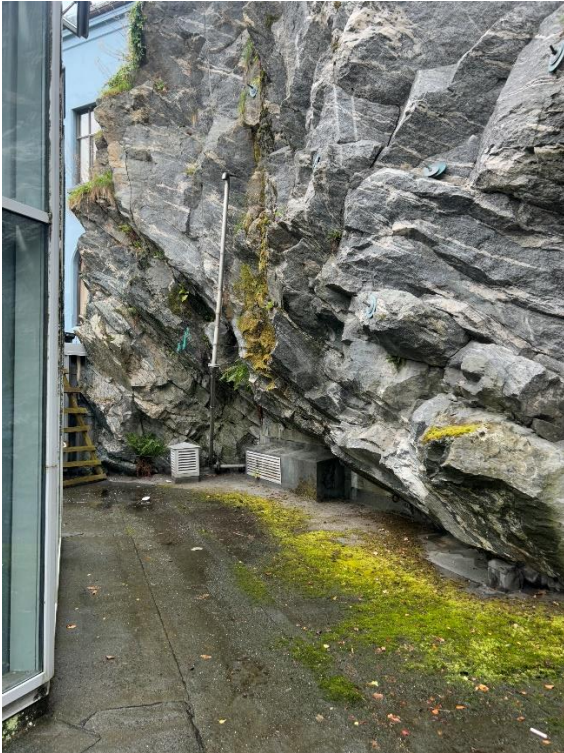
til tunnelen. Det ser ut som taktekkingen på toppen av nordre portal er utført med en oppkant på 20-30 cm i overgangen berg/betong (Figur 4).

Figur 4: Bilde tatt på toppen av nordre tunnelportal.

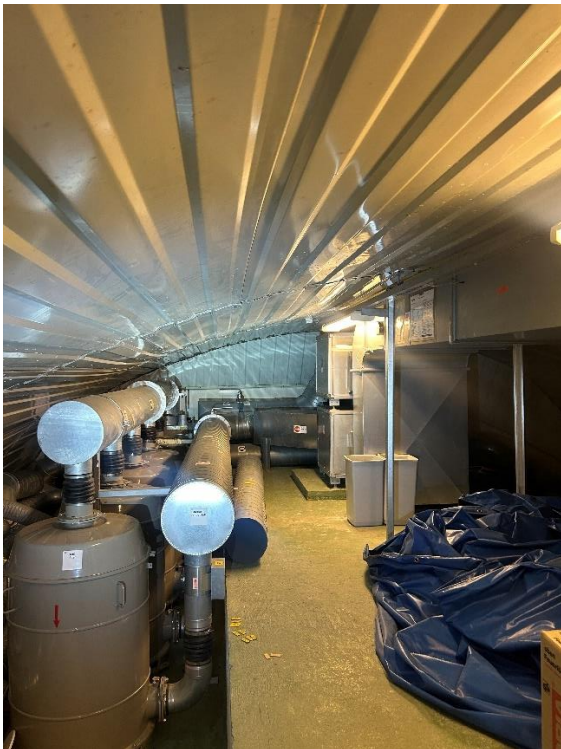
Det er ikke mulig å bedømme hva som er kilden til lekkasjene i de tekniske rommene på begge sider av tunnelen da berget i hengen ikke er synlig (Figur 5).

Figur 5: Bilde fra teknisk rom på sørsiden av tunnelen. Ikke noe berg synlig.
