# Rapport

**Dato:** 19/02/2026  
**Prosjekt:** 25671

**Rapport ID:** 25671-RP-K-001-Miljøkartlegging- Egge skole: Rehabilitering av tak og fasader på verneverdig del  
**Kunde:** Lier Kommune

## Miljøkartlegging-Egge skole - rehabilitering tak og fasader

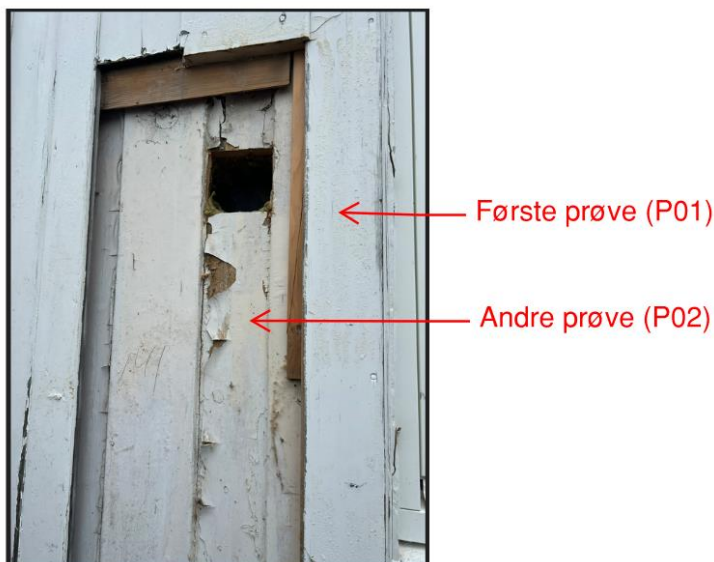
*Bilde 2 viser malt trekledning hvor P01 og P02 er tatt.*

Prøven ble analysert for innhold av PCB, tungmetaller og klorparafiner. Prøvene har innhold over grenseverdier for tungmetaller. Prøvene inneholder ikke PCB.

| Prøve | Beskrivelse | Testet for | Resultat vurdert mot grenseverdier avfallshåndtering | Kommentar |
|---|---|---|---|---|
| 1 | Maling på trekledning | PCB og tungmetaller | Over grenseverdi for farlig avfall (sink 150.000 mg/kg) | Malingen inneholder sink over grensen for farlig avfall. |
| 2 | Maling på trekledning | PCB og tungmetaller | Over grenseverdi for farlig avfall (sink 2900 mg/kg) | |

Den eldre fasaden har trepanel med maling som skal slipes av ifm rehabiliteringen. Råttent treverk skal stedvis skiftes ut. Det er tatt prøver av tre malingslag og alle tre malingsprøvene hadde sink over grensen for farlig avfall. Når maling med sinkinnhold over grensen for farlig avfall skal fjernes fra trekledning, skal alt avfall som oppstår – inkludert malingsflak, slipestøv, rengjøringsrester og annet materiale – samles opp og håndteres som farlig avfall, i tråd med kravet om at farlig avfall skal deklarerer og leveres til godkjent mottak før innlevering. Arbeidet skal utføres på en måte som hindrer spredning av farlig avfall til omgivelsene, og metoden som velges må sikre kontrollert oppsamling, for eksempel ved tildekking av underlag og bruk av tette beholdere. Siden dette er farlig avfall, må avfallsprodusenten oppgi relevant informasjon om avfallets opprinnelse, innhold og egenskaper i deklarasjonen, og bruke korrekt avfallskode basert på EAL og norsk avfallsstoffnummer for bygg- og rivingsavfall. Arbeidet kan i tillegg kreve personlig verneutstyr der det er risiko for eksponering for farlig støv, i tråd med krav til håndtering av materialer som kan inneholde miljø- og helsefare på byggeplass.

Ødelagte fasadebord i tre med maling over grense for farlig avfall håndteres som behandlet trevirke, mens all avflasket maling/slipestøv fra overflaten samles, deklarerer og leveres som farlig avfall. Håndteringen skal være miljømessig forsvarlig og utformes slik at spredning av farlige stoffer forhindres.

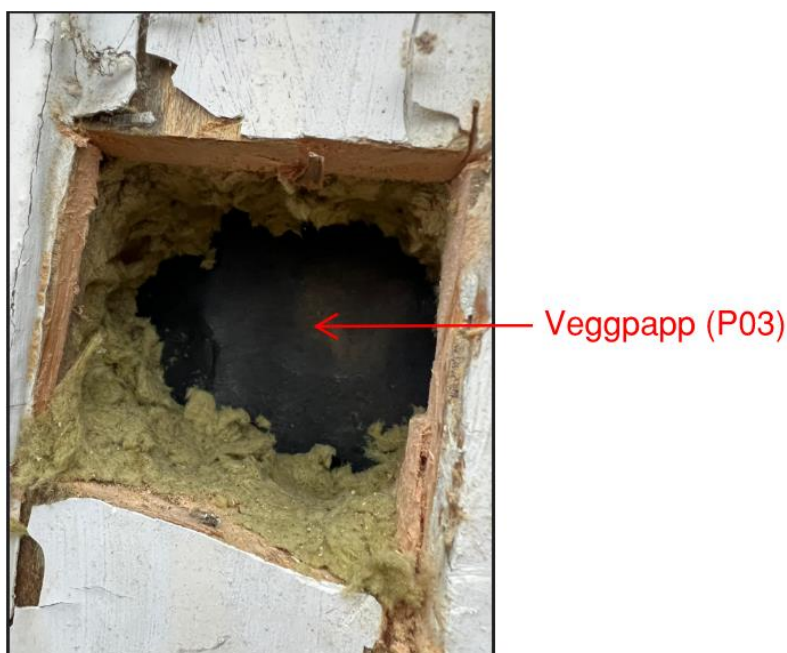
Det er veggpapp som ligger bak isolasjonen. Ved befaringen ble det tatt prøver av veggappen. Prøven ble analysert for innhold av asbest. Det ble ikke påvist asbest på veggappen.

Bilde 3 viser inne i trekledning hvor veggpapp P03 er tatt prøve av.

| Prøve | Beskrivelse | Testet for | Resultat vurdert mot grenseverdier avfallshåndtering | Kommentar |
|---|---|---|---|---|
| 3 | Veggpapp | Asbest | Ikke påvist. | |

Veggpapp inneholder ikke asbest, og vurderes som ordinært avfall.. Denne planlegges i utgangspunktet ikke å fjernes, men dersom det blir noe som skal fjernes/avhendes skal dette leveres som vanlig byggavfall i riktig fraksjon. Det eneste kravet er å opplyse mottaket om hva avfallet består av og sikre korrekt sortering ved levering

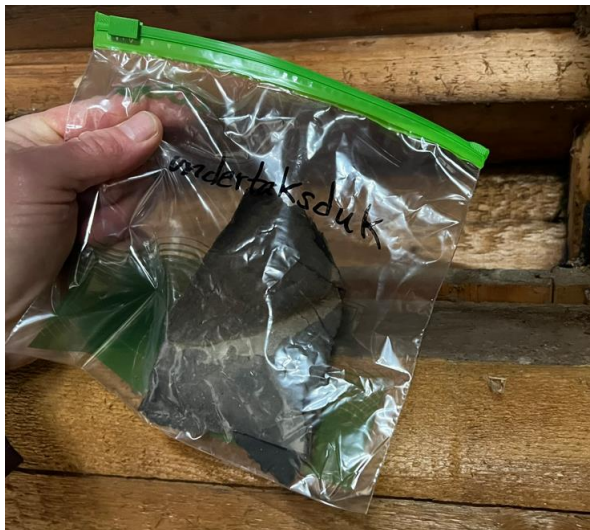
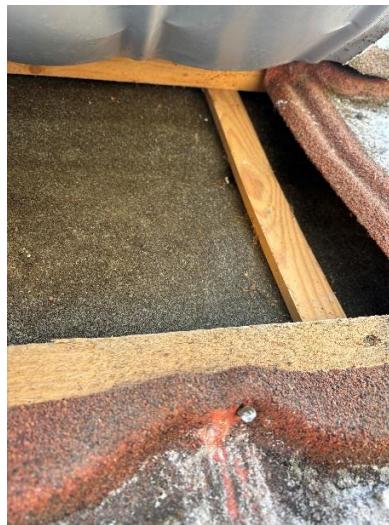
Undertaksduken ligger under taktekkingen (se bilder). Det ble tatt prøver av materialet under befaringen, og prøvene ble analysert for både asbest og PAH. Det ble ikke påvist asbest i undertaksduken, men analysen viser svært høye konsentrasjoner av polysykliske aromatiske hydrokarboner (PAH), inkludert flere tungt kreftfremkallende forbindelser som benzo(a)pyren, benzo(b)fluoranten, benzo(k)fluoranten og indeno(1,2,3-cd)pyren.

*Bilde 4 viser kaldt loft hvor P05 undertaksduk er prøvetatt. Denne inneholder PAH.*

| Prøve | Beskrivelse | Testet for | Resultat vurdert mot grenseverdier avfallshåndtering | Kommentar |
|---|---|---|---|---|
| 5 | Undertaksduk | Asbest og PAH | Inneholder PAH | Sum PAH 11.200 mg/kg. |

Summen av 16 PAH er over 11 000 mg/kg og PAH carcinogene er målt til over 6 000 mg/kg, noe som ligger langt over grenseverdiene for farlig avfall og bekrefter at materialet er sterkt forurensset. Disse enkeltforbindelsene er klassiske indikatorer på tjære- og asfaltbaserte produkter med høyt innhold av prioriterte miljøgifter, og undertaksduken skal derfor håndteres, emballeres, deklarerer og leveres som farlig avfall i tråd med gjeldende regelverk.

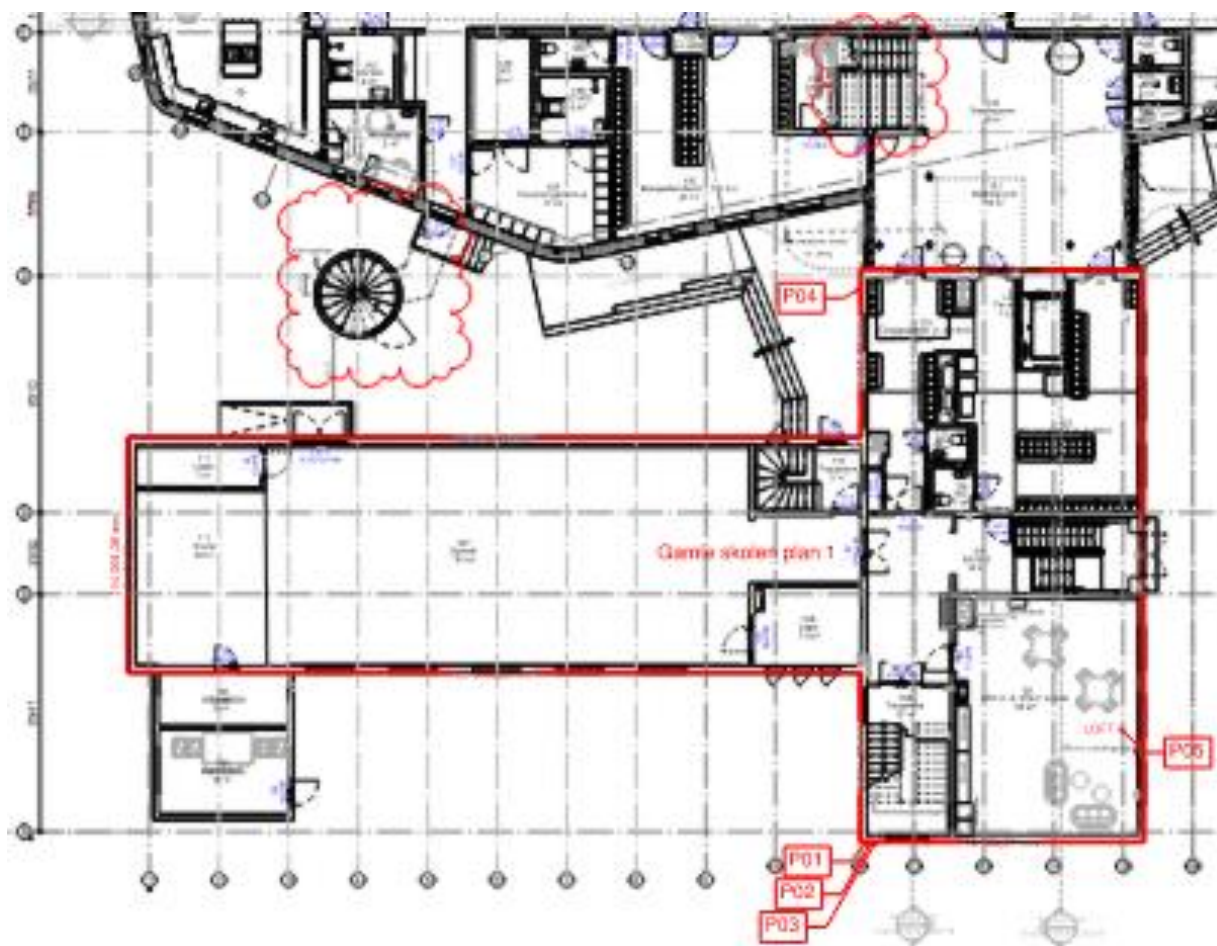
Figur 2 Oversikt over prøvesteder plan 1.

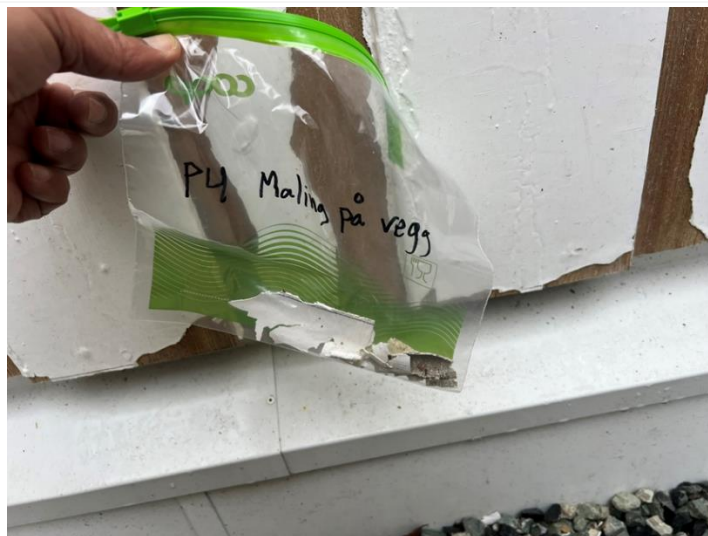
P4

| Prøve | Beskrivelse | Testet for | Resultat vurdert mot grenseverdier avfallshåndtering | Kommentar |
|---|---|---|---|---|
| 4 | Maling på trekledning | PCB og tungmetaller | Over grenseverdi for farlig avfall (sink 230.000 mg/kg) | |
