# Kringveien 27b - Miljøkartlegging

Boligbygg Oslo KF

Miljøkartleggingsrapport

DOKUMENTKODE: 10265723-01-RIM-RAP-001

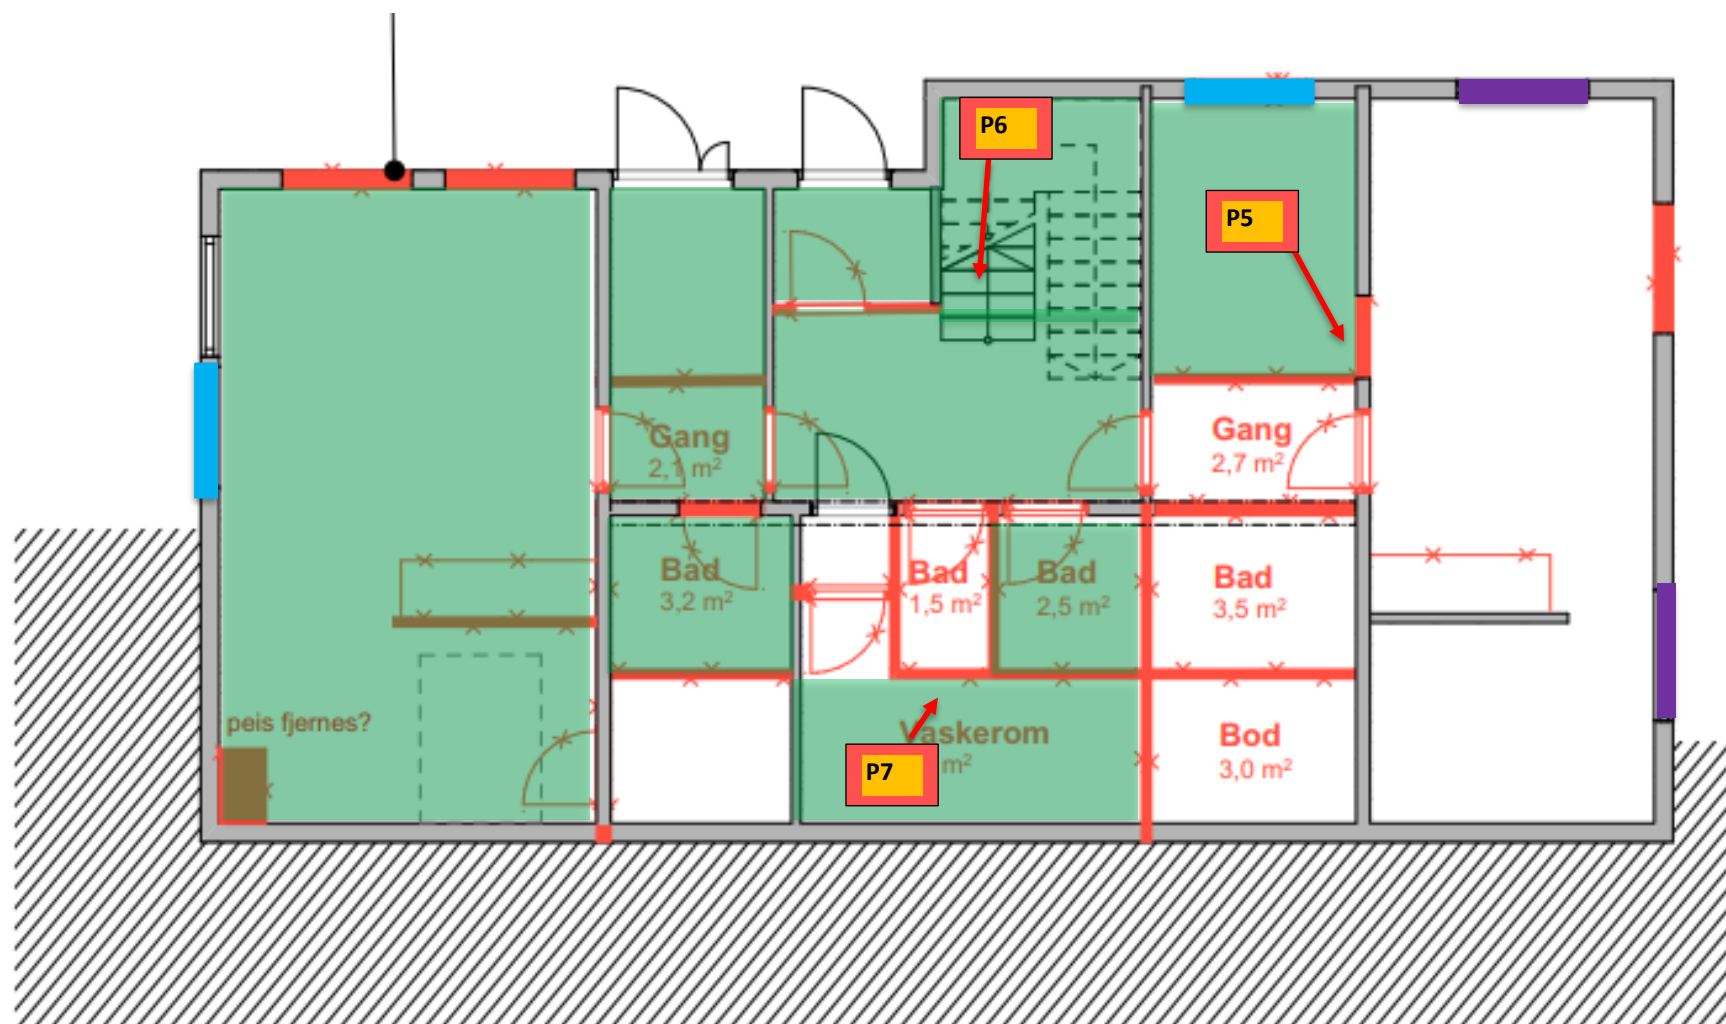
## U. Etasje

Figur 5 Plantegning med prøvetakingspunkter og funn av farlig avfall i underetasje.

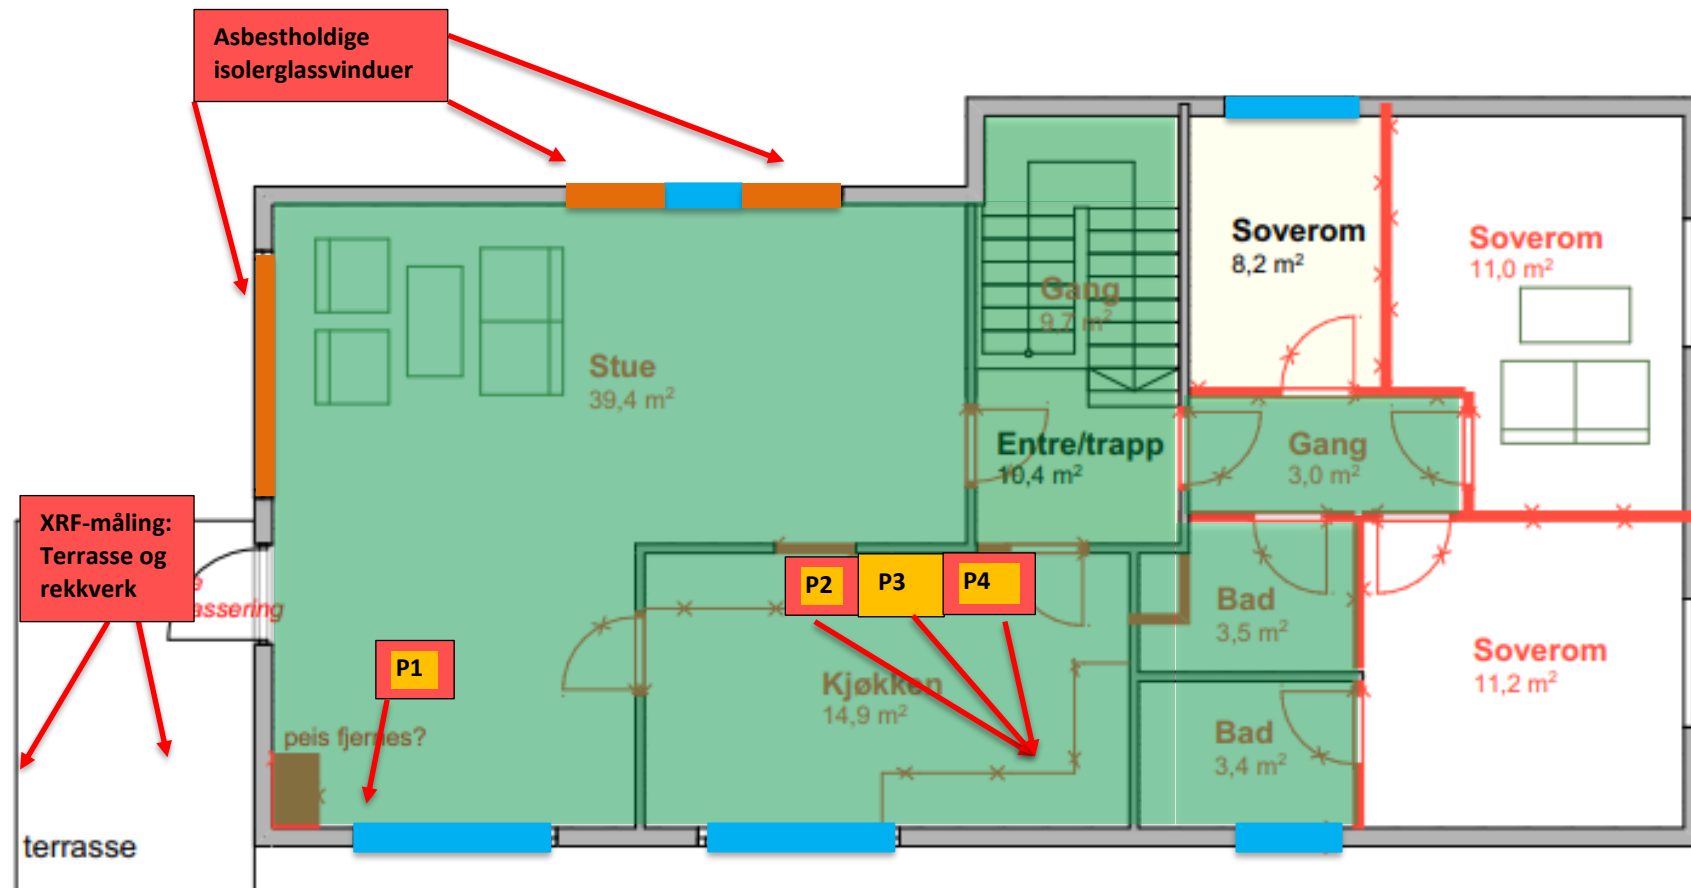
## 1. Etasje

Figur 6 Plantegning med prøvetakingspunkter og funn av farlig avfall i 1. etasje.

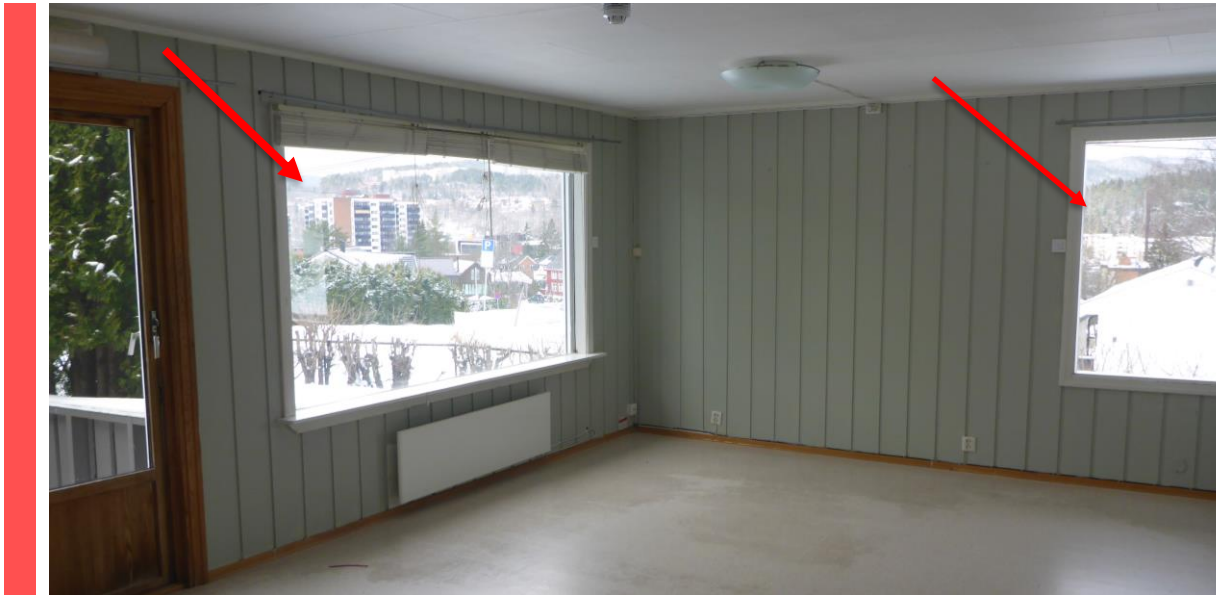
Det finnes isolerglassvinduer med forskjellige dateringer i boligen; fra 1965 til 2010. I stuen og tilstøtende spisestue i 1. etasje er det registrert tre store vinduer merket med Thermopane Vitrage isolant fra 1965 og 1966. Det er kjent at disse vinduene inneholder asbestholdig kitt mellom glasset og rammen. Se kapittel 7.3 for klassifisering av andre vinduer i bygget.

Figur 7 Tre vinduer i stue inneholder asbest. Det siste vinduet er til høyre utenfor bildet, bak skilleveggen i stuen.

De tre vinduene i stua/spisestua saneres av godkjent firma og leveres til godkjent mottak som asbestholdig materiale. Kittfalsen tapes før vinduet demonteres, for å hindre støvspredning.

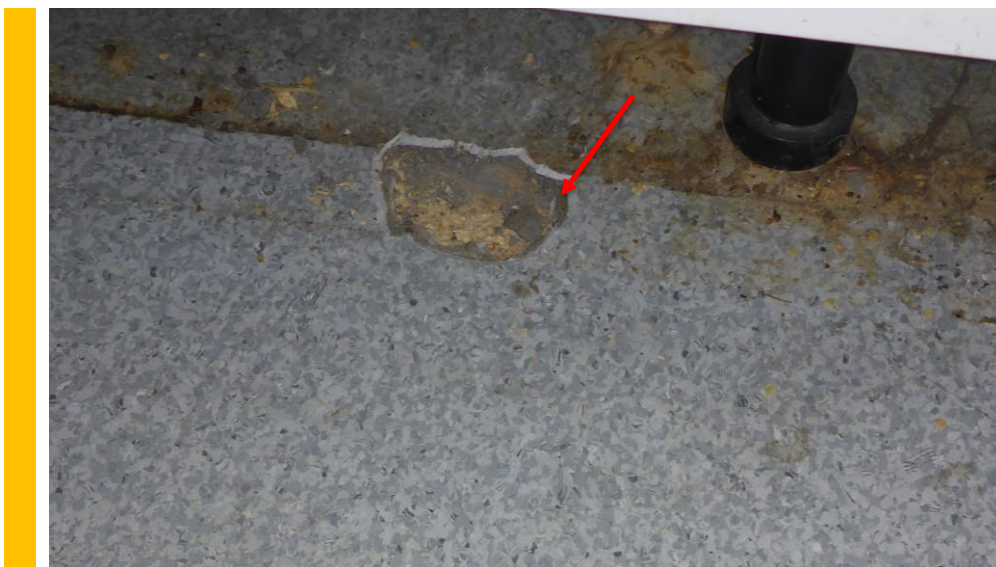
Det ble registrert grå avretting mellom to vinylbelegg på kjøkkenet i 1. etasje, se figur 8. Det ble tatt en prøve (P3) av avrettingslaget for å undersøke for mulig innhold av asbest og PCB. Prøven viste ikke innhold av asbest eller PCB.

Figur 8 Det ble ikke påvist asbest eller PCB i grått avrettingslag (prøve P3), mellom to vinylbelegg, på kjøkkenet i 1. etasje.. Vinylbeleggene leveres som farlig avfall, se kapittel 7.4.3.

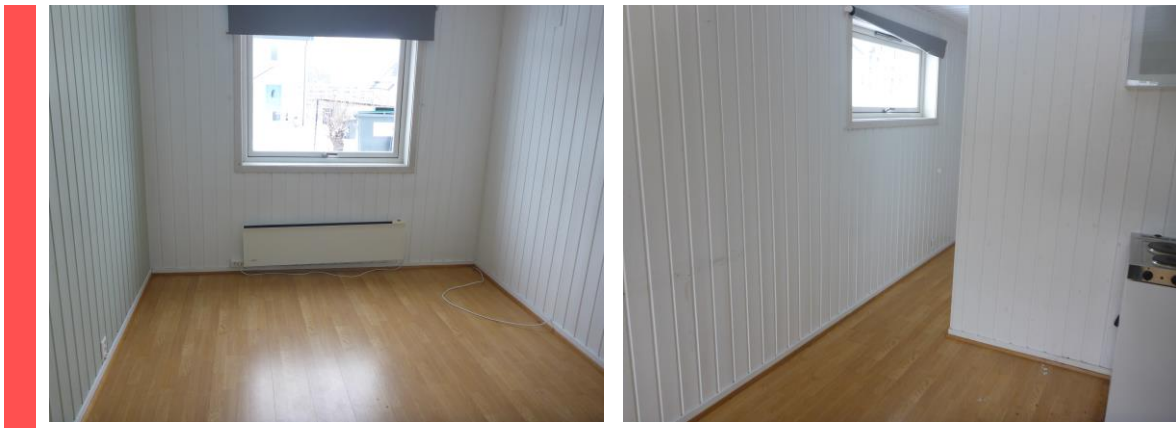
Det er registrert to isolerglassvinduer som ikke er merket med årstall. Det må antas at disse inneholder PCB. Vinduene er plassert i stue i underetasjen, se figur 9.

Figur 9 To umerkede isolerglassvinduer, observert i stue i U. etasje. Må leveres som PCB holdige vinduer.

Vinduene stables på pall for å hindre knusing og leveres som PCB-holdig farlig avfall til godkjent mottak (Ruteretur).

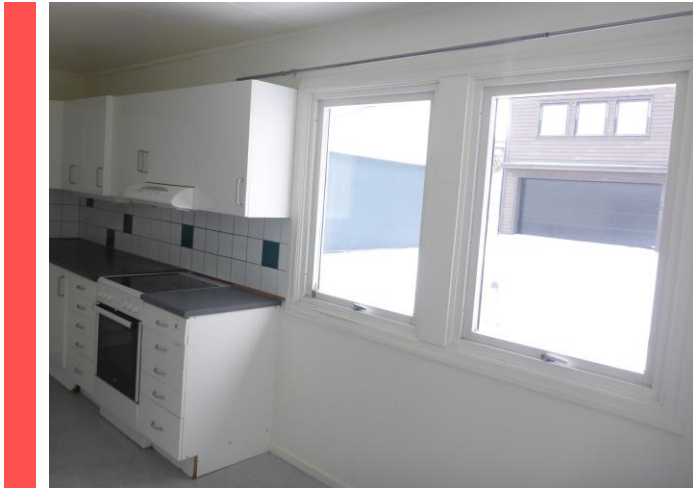
Det ble registrert ni isolerglassvinduer merket med årstall 1977/85/87/88, se figur 10. Plassering av de klorparafinholdige vinduene er vist på plantegninger i kapittel 6.

Figur 10 Isolerglassruter på kjøkken i 1. etg er fra 1977 (norskproduserte) og inneholder klorparafiner.

Vinduene stables på pall for å hindre knusing og leveres som farlig avfall med klorparafiner til godkjent mottak.

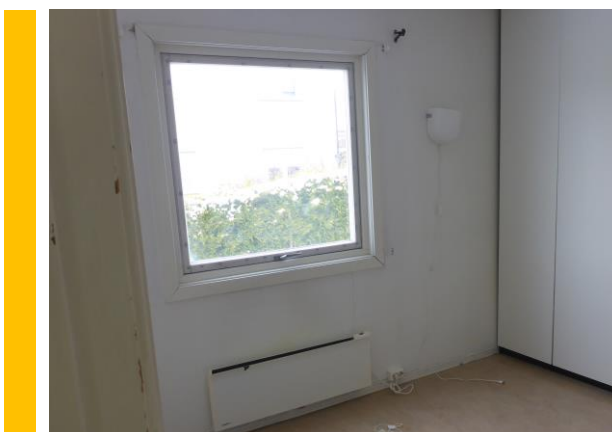
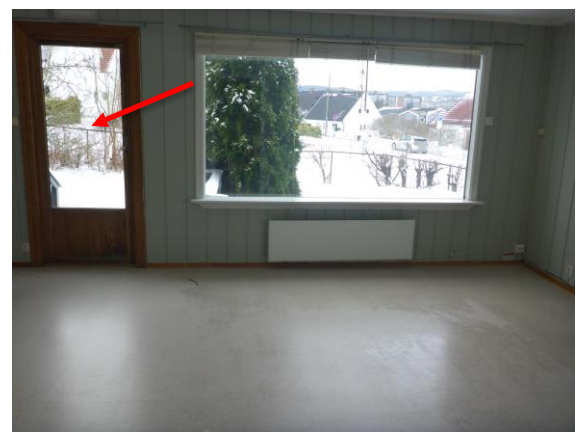
Det ble registrert ett vindu i terrassedør i stue fra 1999 og totalt tre andre vinduer fra 2010/2018, se figur 11. Isolerglassruter produsert etter 1990 leveres inn hele til godkjent mottak som ordinært avfall.

Figur 11 Nyere isolerglassvindu på soverom i 1. etg. fra 2010 (t.v.). Isolerglassvindu i terrassedør i stuen er fra 1999 (t.h.). Det store vinduet ved siden av terrassedøren er asbestholdig.

I vinduer produsert i perioden mellom 1991 og 2005 antas fugemassen i seg selv å være farlig avfall mhp. ftalater, og dersom rutene knuses skal deler med fugemasse leveres inn som farlig avfall til godkjent mottak.

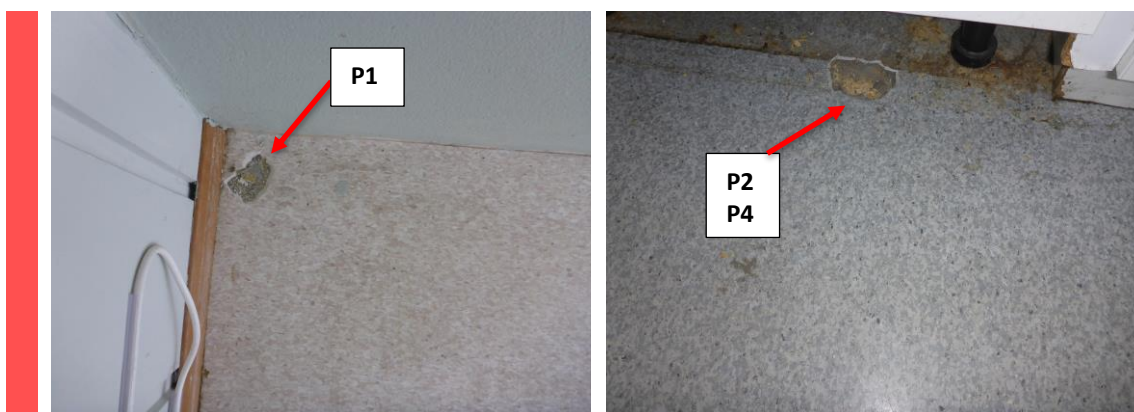
Det ble observert en rekke ulike vinylbelegg i boligen. Det ble tatt ut prøve av totalt seks vinylbelegg for å undersøke for mulig innhold av asbest, se prøve P1-P2, P4-P7 i figur 12 til figur 14. Alle vinylbelegg håndteres som farlig avfall med ftalater og/eller klorparafiner.

Figur 12 Bildene viser prøvetatt vinylbelegg på stue (t.v.) og kjøkkenet (t.h.) i 1. etasje.

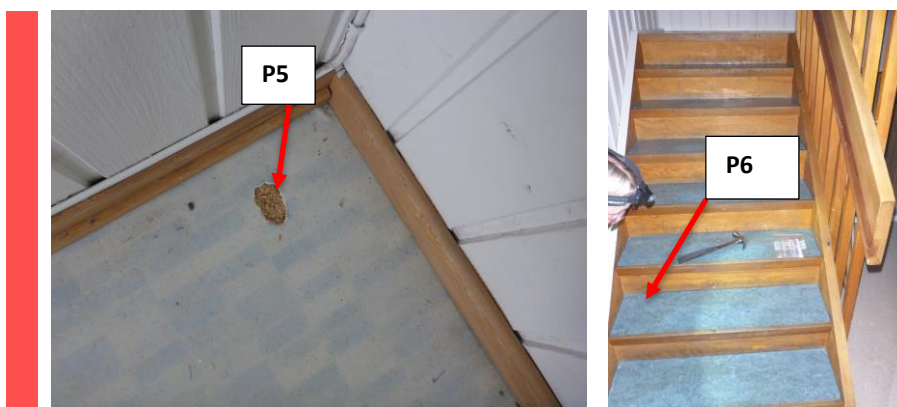
Figur 13 Bildene viser prøvetatt vinylbelegg i soverom (t.v.) og trapp (t.h.) i U. etasje.

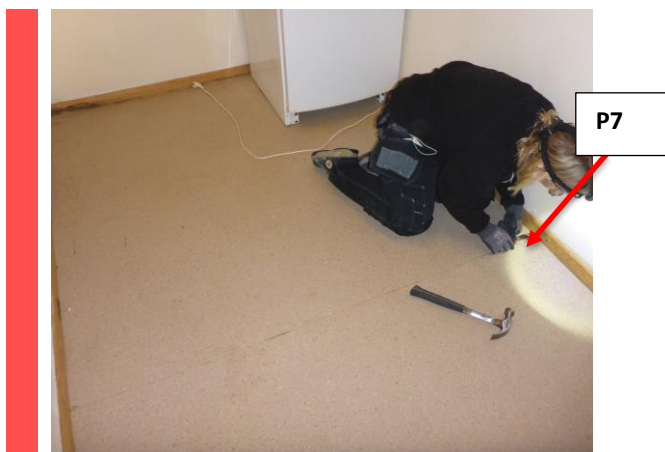
Figur 14 Bildet viser prøvetatt vinylbelegg i bod i U. etasjen.

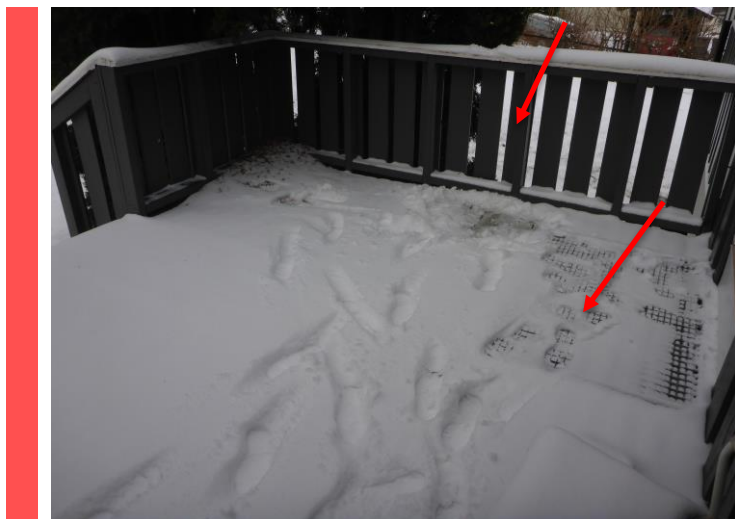
Målinger med håndholdt XRF viser at det er CCA-impregnert trevirke i terrassebord og rekkverk på terrassen, se bilde i figur 15. CCA-impregnert trevirket skal håndteres som farlig avfall.

Figur 15 Det er påvist CCA impregnert trevirke i trevirke på terrassen og i rekkverket rundt terrassen. Alt CCA-impregnert trevirke skal håndteres som farlig avfall.

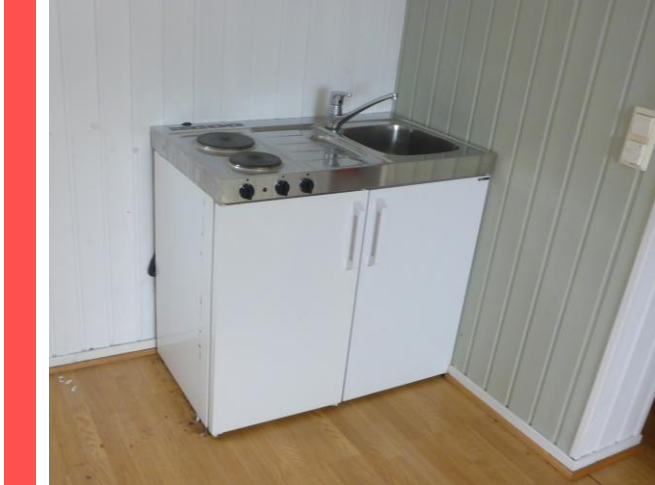
Det er registrert EE-avfall i boligen, se eksempel i figur 16. Anslått mengde EE-avfall er ca. 0,4 tonn. Det er ikke gjort en nøyaktig beregning av EE-avfall i boligen, men anslått mengde er basert på erfaringstall for lignende bygg.

Figur 16 Eksempler på EE-avfall i bygget.

Alt demonteres fra bygget uten at det knuses og legges i egnede enheter. EE-avfall sorteres i følgende underfraksjoner (dersom relevant): Lysrør, sparepærer og andre lyskilder, radioaktive røykvarslere, kabler, små lette enheter og større tyngre enheter. Avfallet leveres til godkjent mottak som EE-avfall.
