**Statsbygg**

Rud, 08.09.23

## **1017009 Nytt Oslo fengsel, Ilseng og Grønland Tilstandsvurdering av trær**

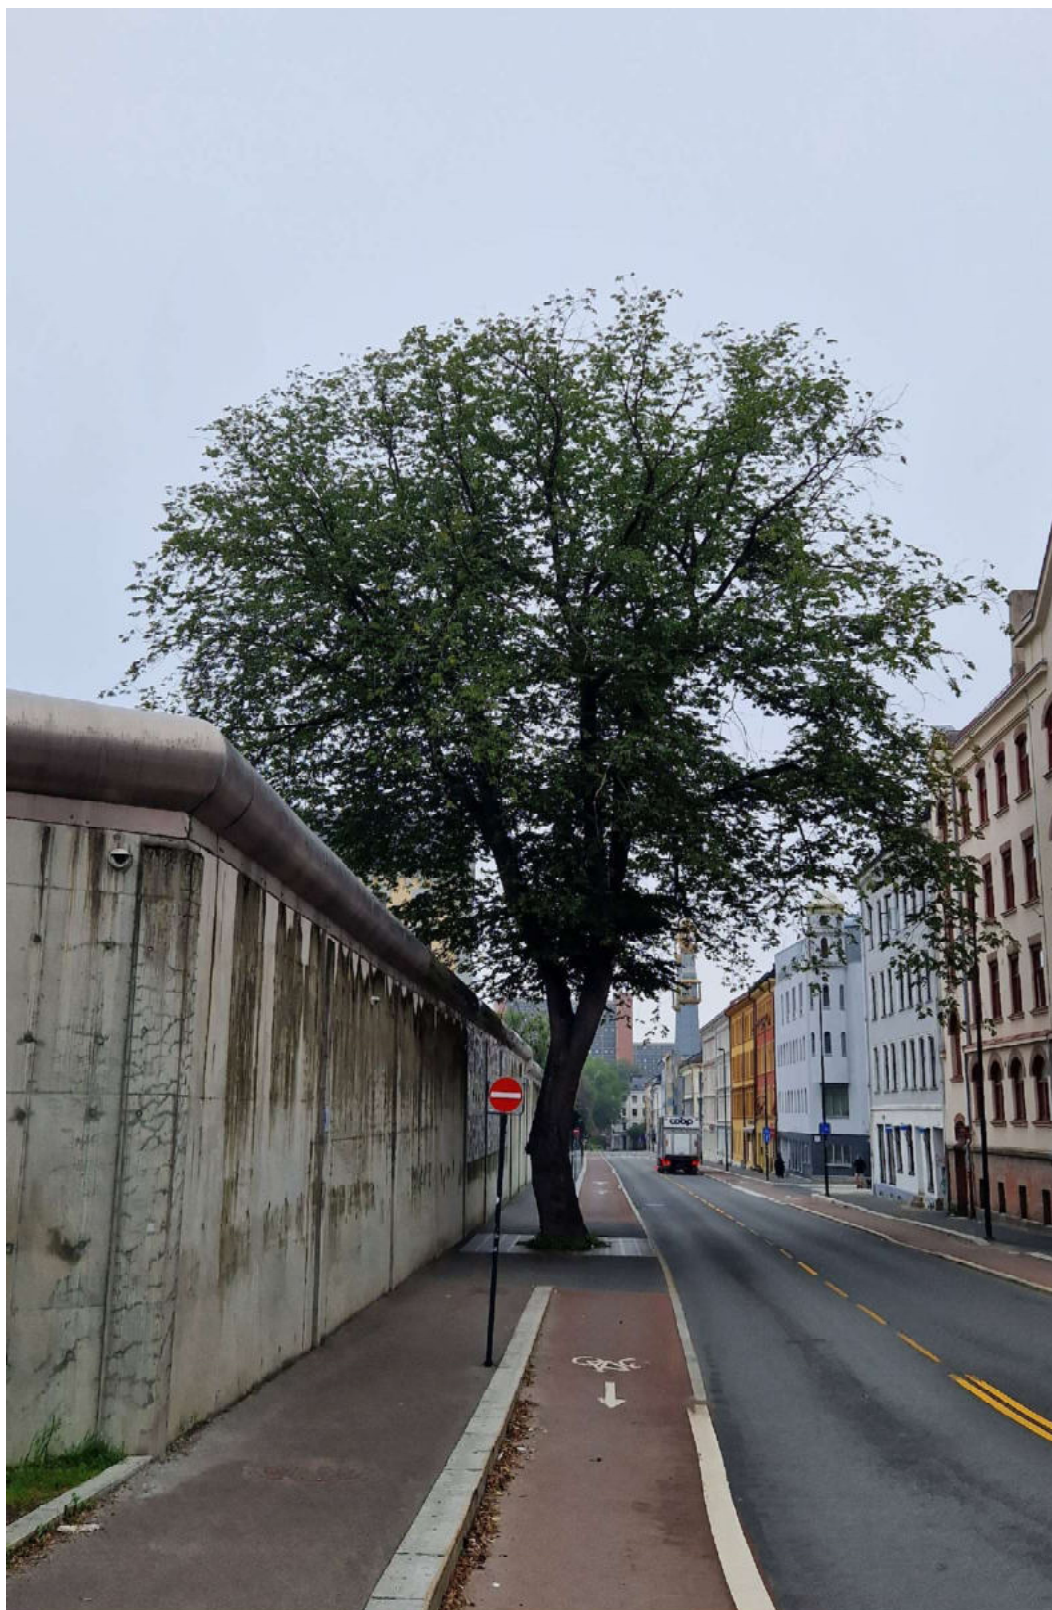
Tre nr. 1

| Nr. | Art | SO | Vit. | Mek. | Kr.R. | Avs. | Mrk. |
|---|---|---|---|---|---|---|---|
| 1 | Alm | 335 | 3 | 4 | 13,1 | 2,0 | Rot/rothals skader |

Det er ønsket å oppføre et nytt bygg på innsiden av muren, og det var usikkerhet om dette ville påvirke rotsonen til treet.

På grunn av nødvendig fundament til fengselsmuren, er det lite sannsynlig at det vil være røtter av betydning på innsiden av muren.

Risikoen for å påvirke treet negativt ved oppføring av et bygg her ansees som liten.

Det er flere trær langs murene som har kroner som går høyere enn muren, men kun to som har greiner som strekker seg over muren. Dette gjelder tre nr. 1 og 3. Av disse er det kun tre nr. 1 som har greiner store nok til å klatre på over muren. På grunn av avstanden mellom treet og muren vil det være vanskelig å beskjære kronen tilstrekkelig til å unngå dette. Tre nr. 3 bør beskjæres for å unngå at dette blir et problem i fremtiden.

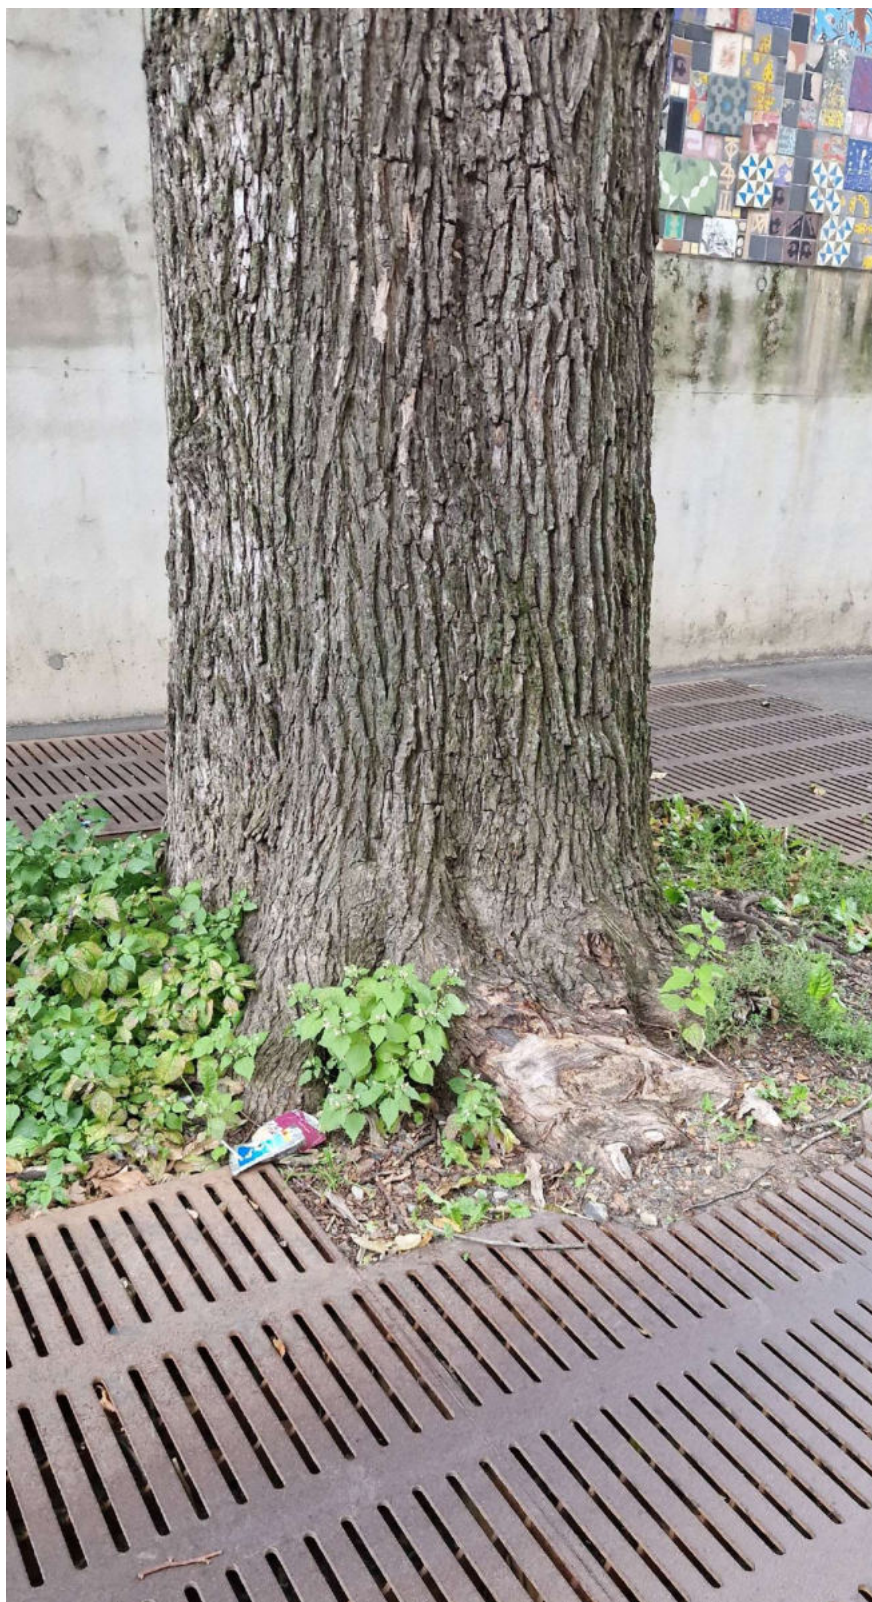
Tre nr. 1 – skader på rothals

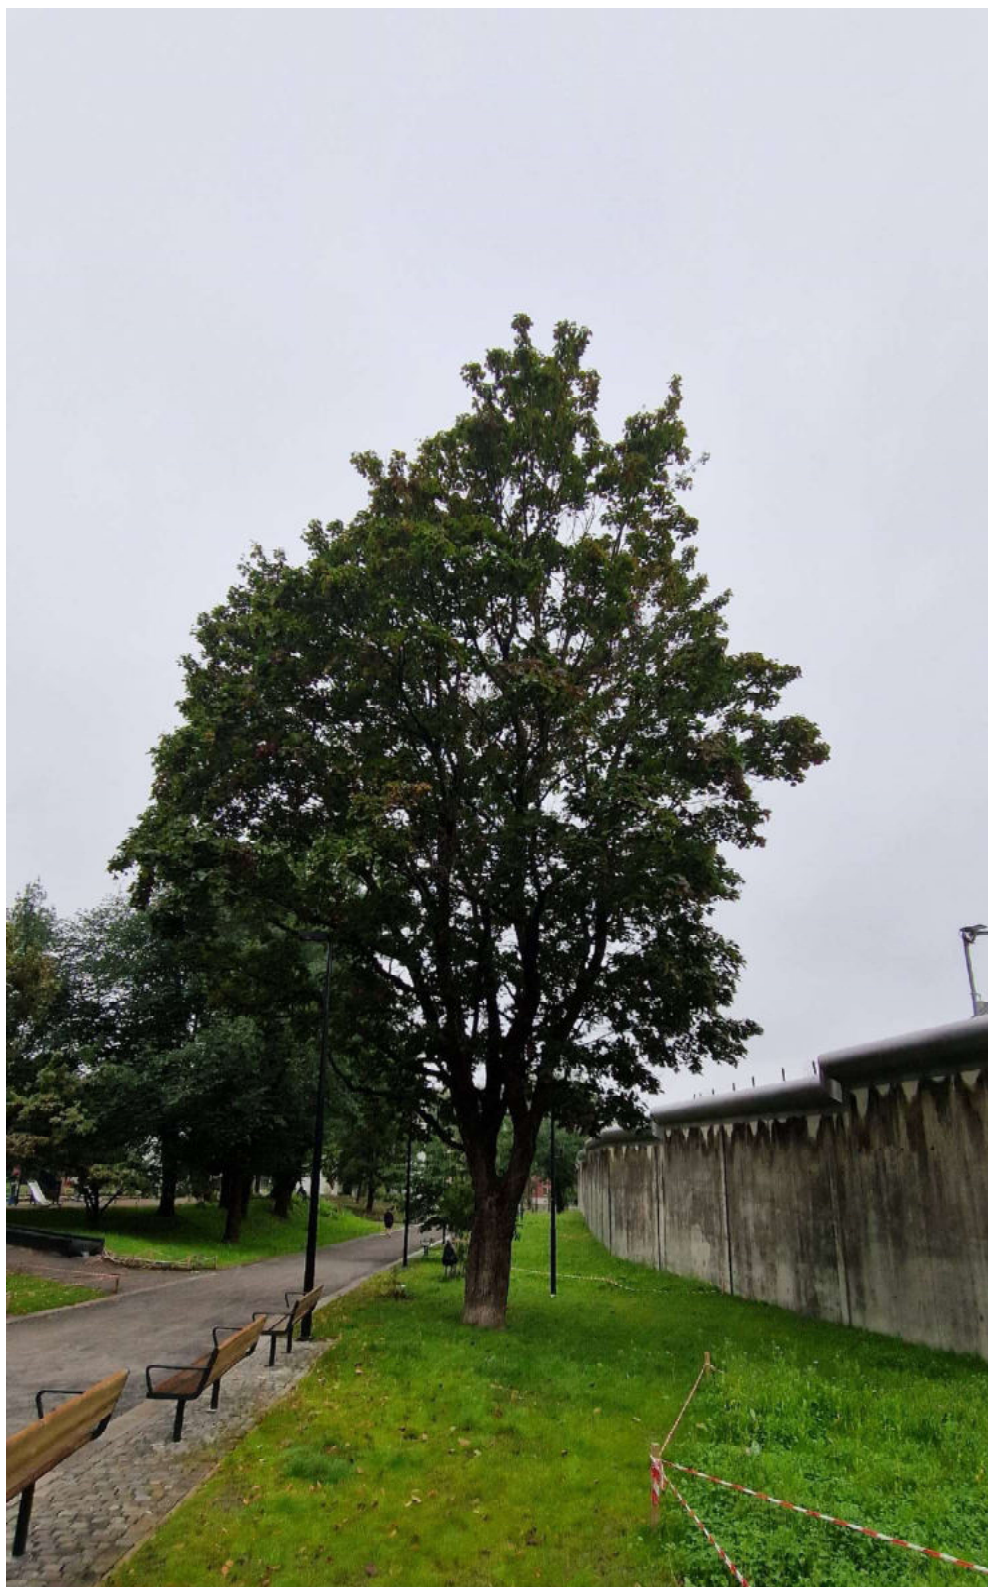
Tre nr. 2

| Nr. | Art | SO | Vit. | Mek. | Kr.R. | Avs. | Mrk. |
|---|---|---|---|---|---|---|---|
| 2 | Spisslønn | 294 | 3 | 4 | 7,9 | 8,4 | Dobbel stamme fra 1 meter |

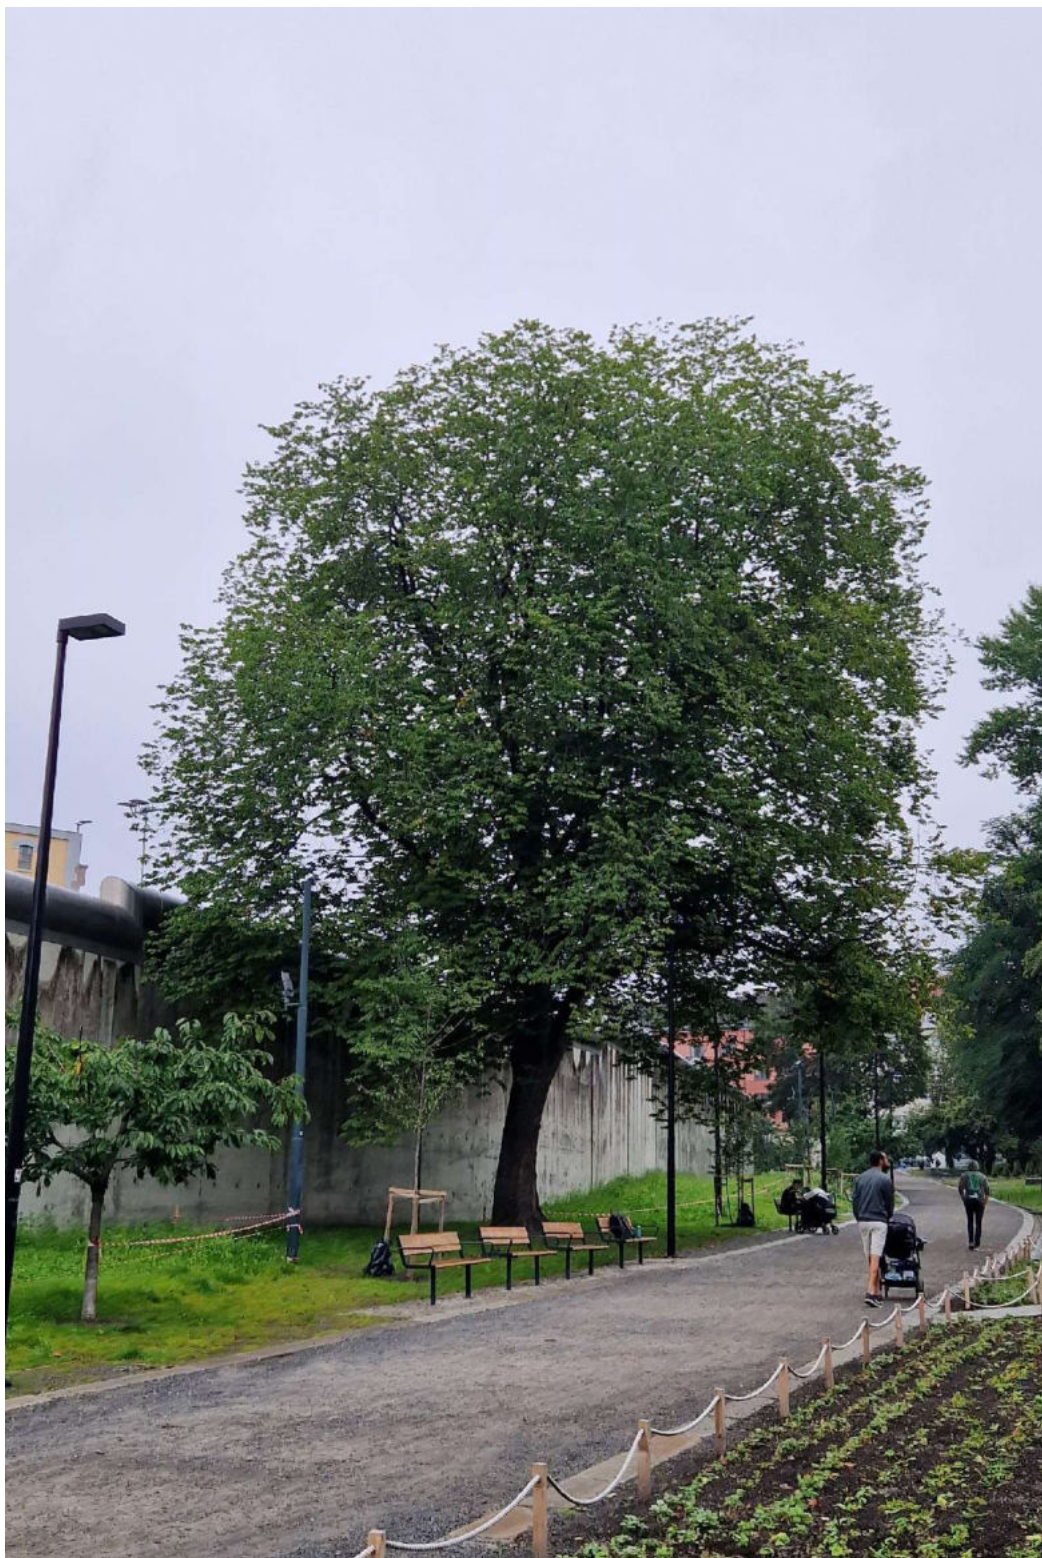
Tre nr. 3

| Nr. | Art | SO | Vit. | Mek. | Kr.R. | Avs. | Mrk. |
|---|---|---|---|---|---|---|---|
| 3 | Alm | 293 | 4 | 4 | 11,2 | 3,6 | |

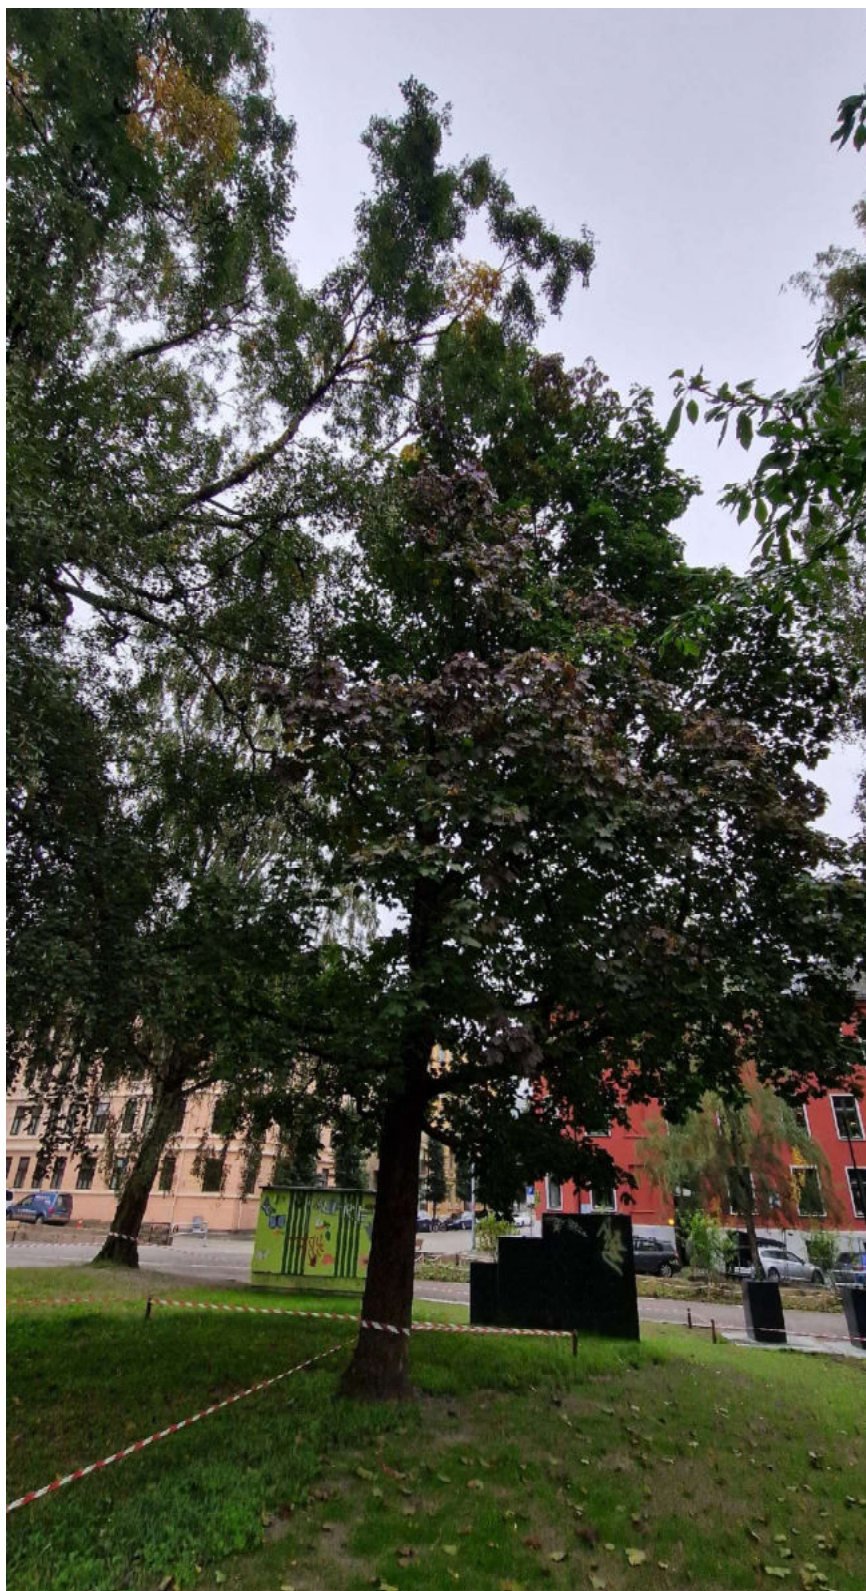
Tre nr. 6

| Nr. | Art | SO | Vit. | Mek. | Kr.R. | Avs. | Mrk. |
|---|---|---|---|---|---|---|---|
| 6 | Spisslønn | 150 | 4 | 4 | 4,6 | 18,4 | Stor stammeskade - ok |

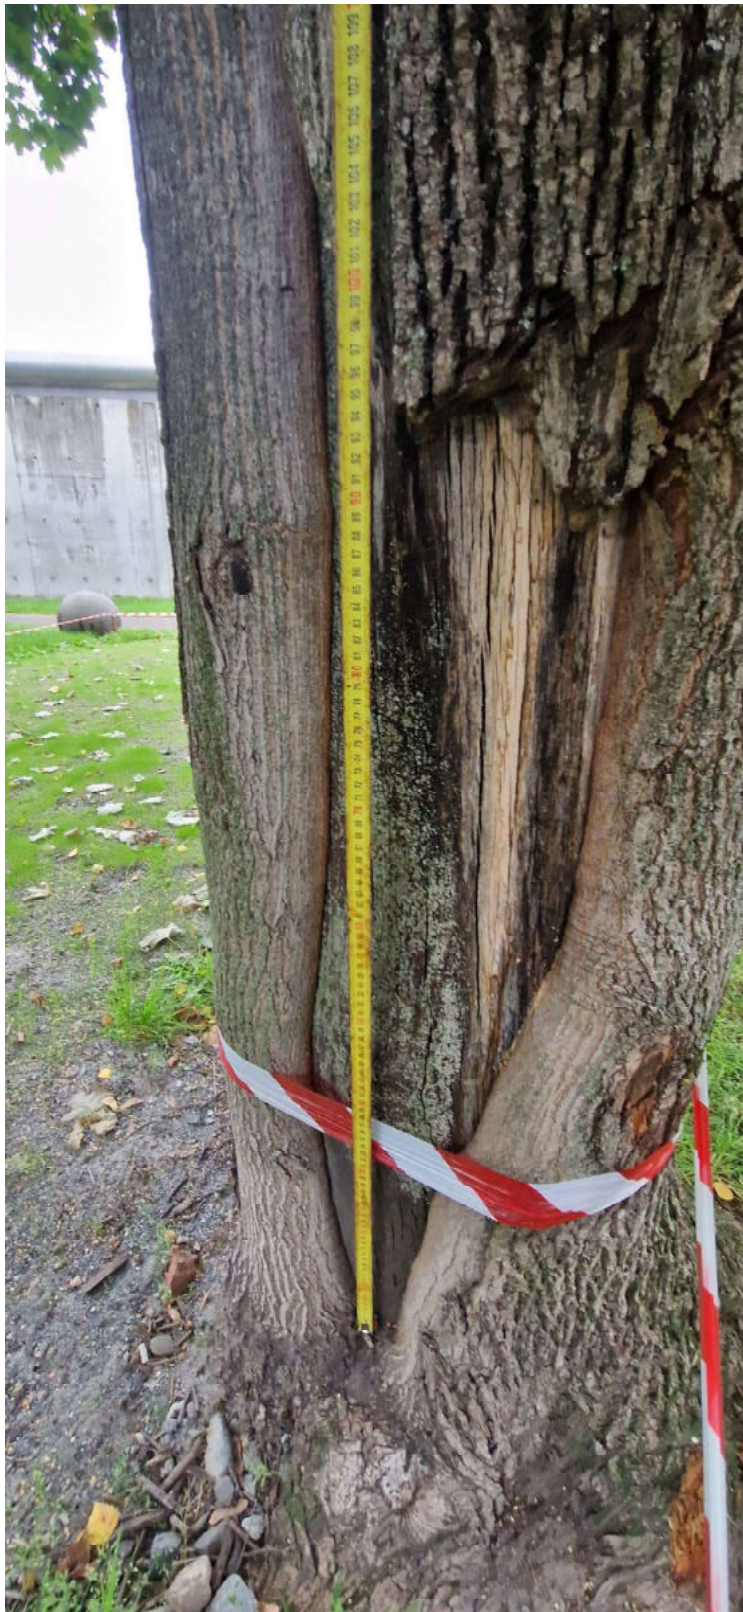
Tre nr. 6 – stammeskade

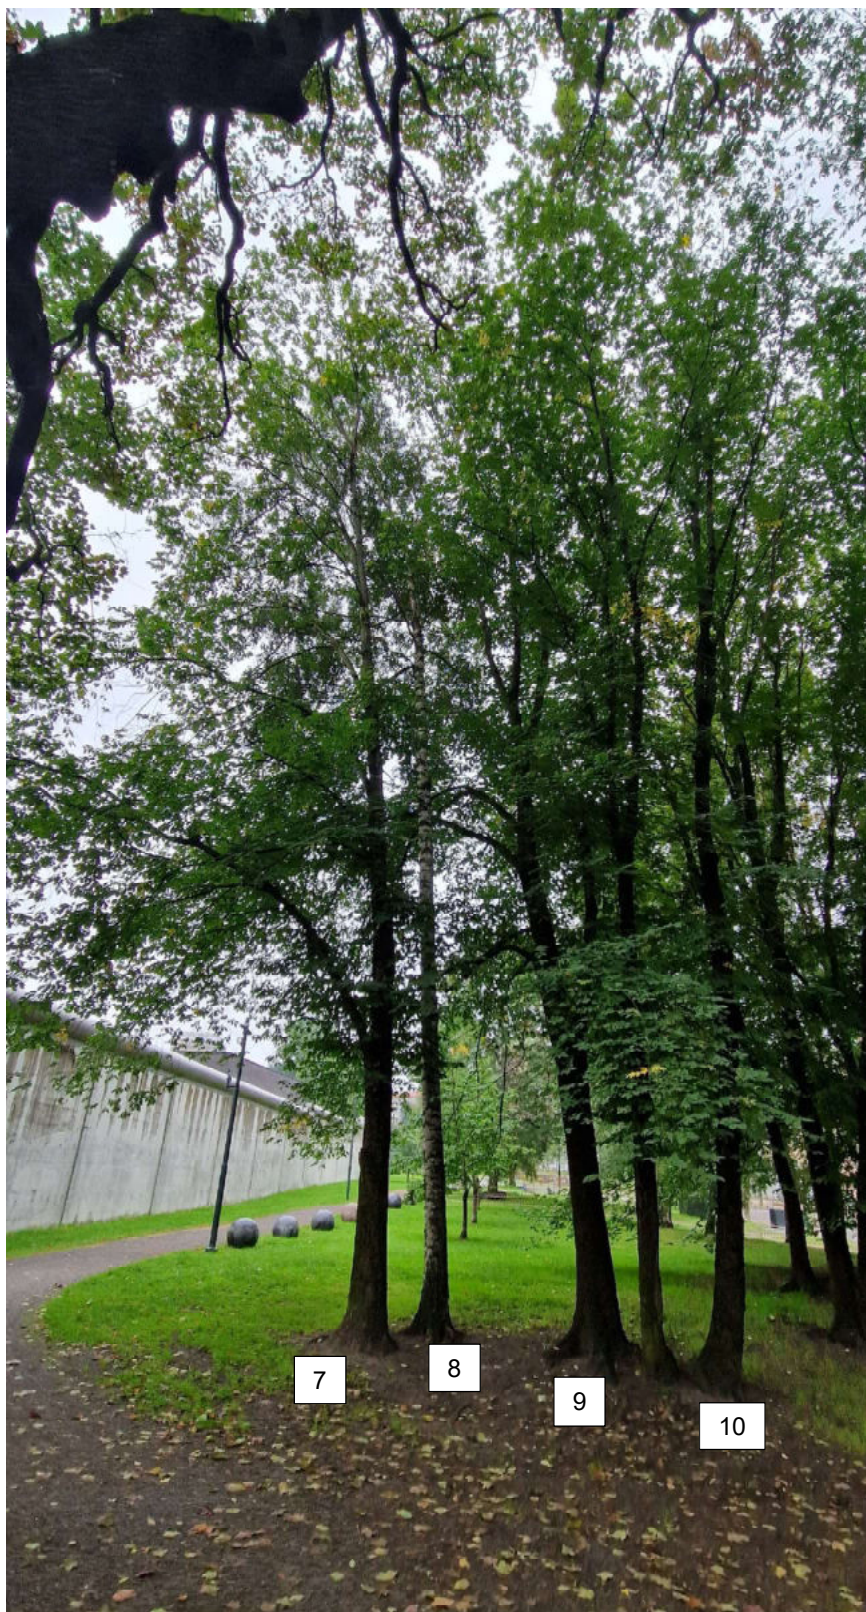
Tre nr. 7, 8, 9 og 10

Deler av fengselsmuren skal fjernes i området der disse trærne står.

Avstanden mellom trærne og muren er tilstrekkelig for å kunne sikre rotsone i forbindelse med rivningsarbeider.

Det er viktig å ha en marksikringsplan som viser hvordan trærne skal sikres i forbindelse med arbeider i området. Skal det ikke graves utenfor den eksisterende muren ansees risikoen for å påføre skader på trær eller rotsystem som liten.

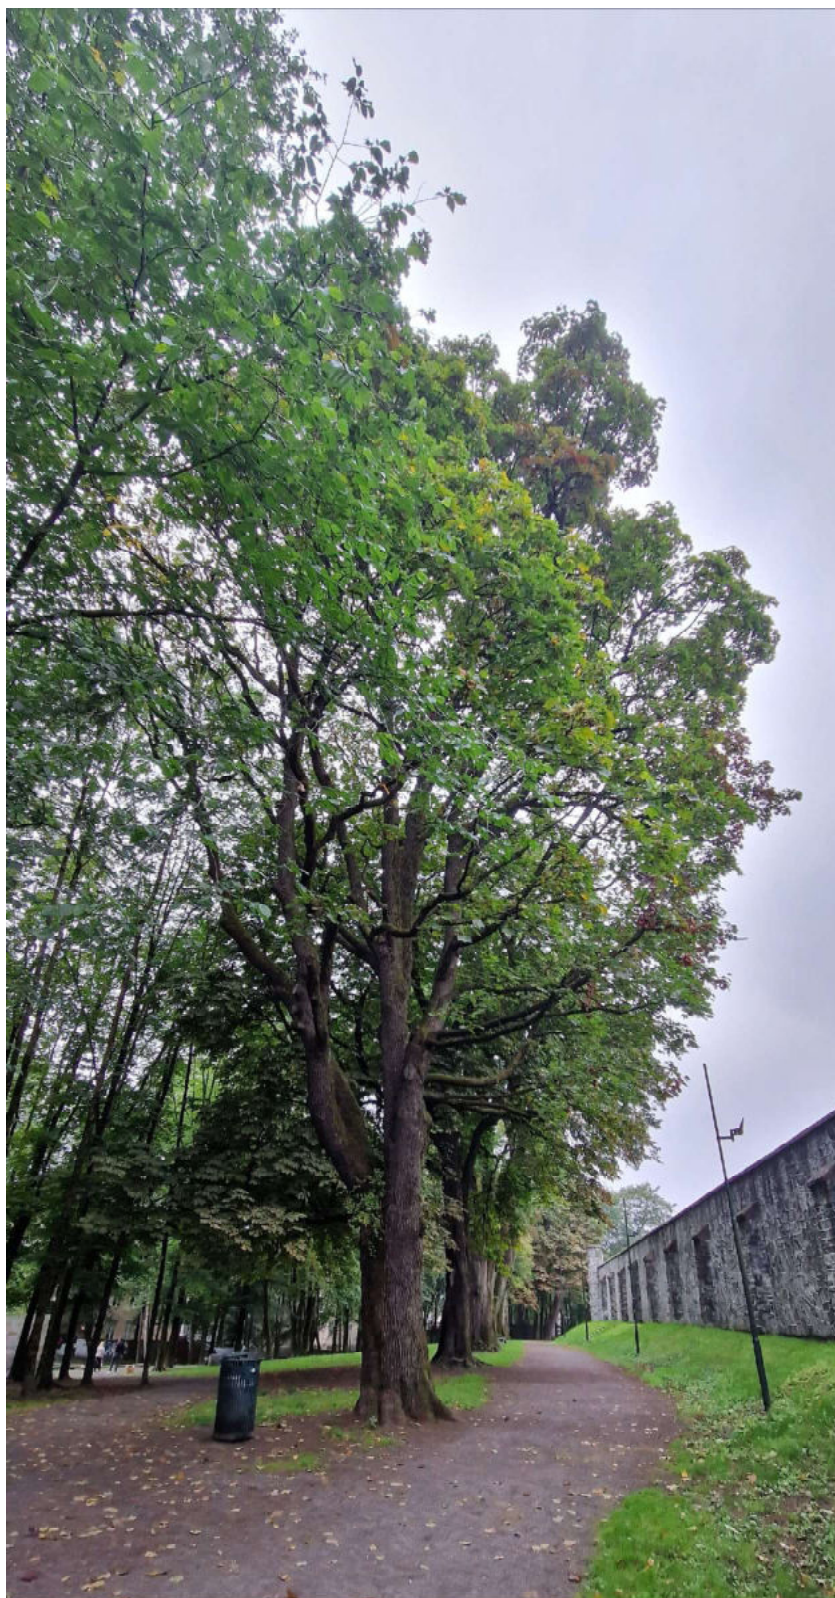
Tre nr. 11

| Nr. | Art | SO | Vit. | Mek. | Kr.R. | Avs. | Mrk. |
|---|---|---|---|---|---|---|---|
| 11 | Spisslønn | 360 | 4 | 4 | 10,7 | 9,1 | |

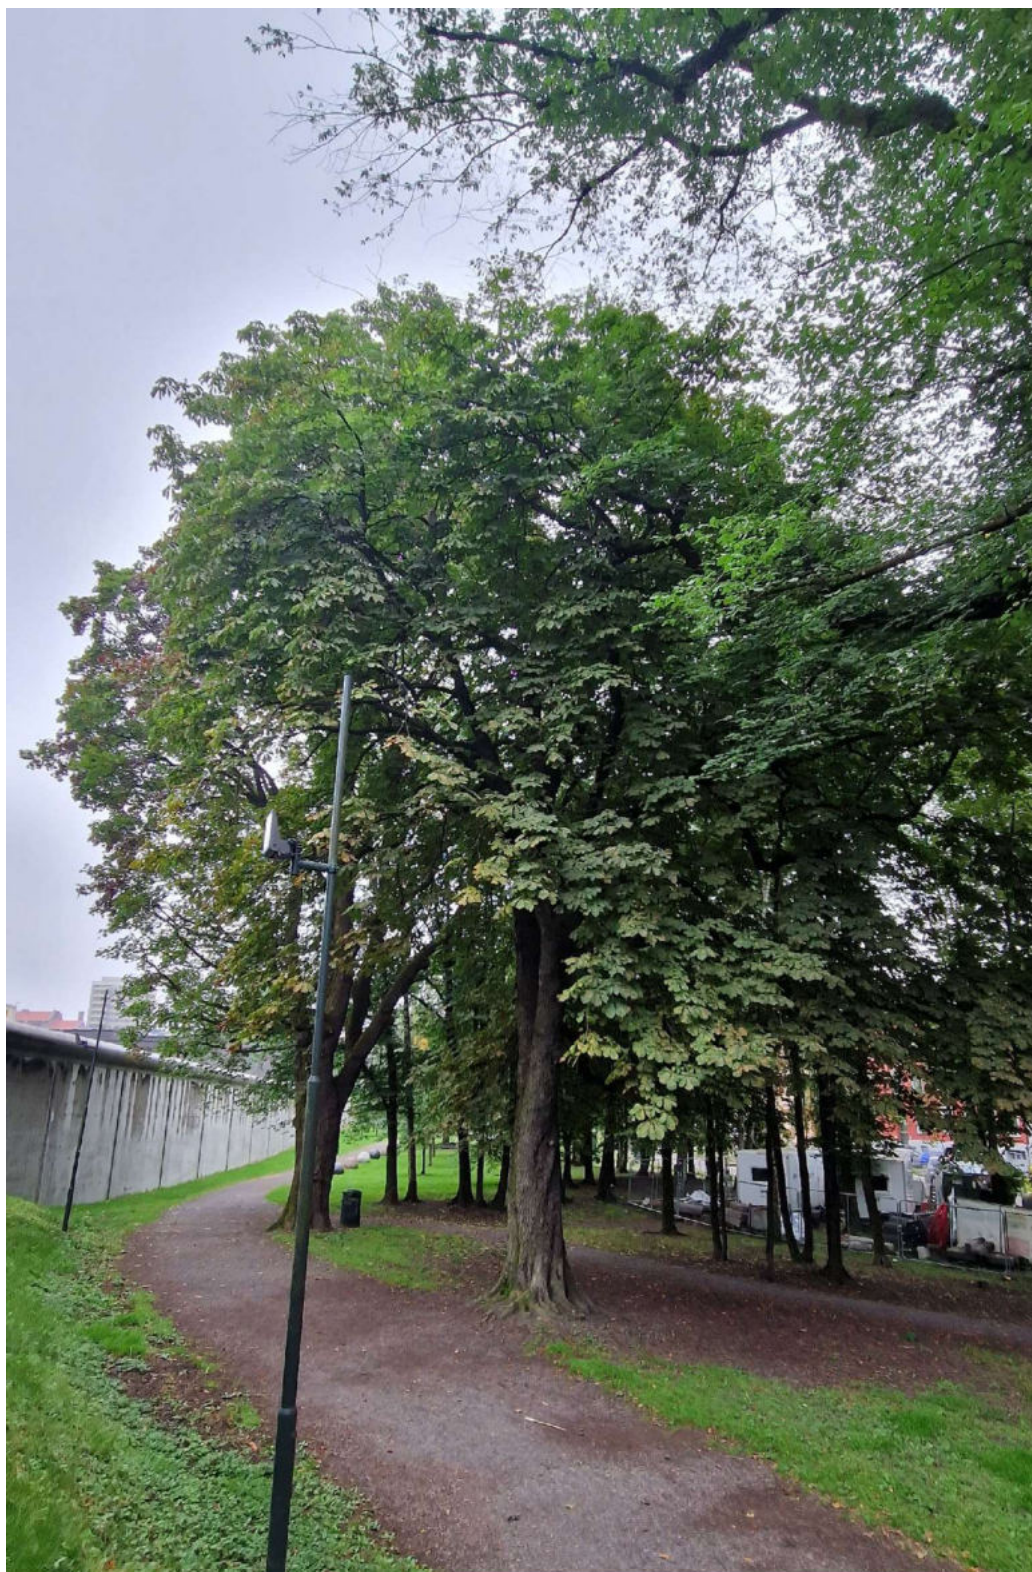
Tre nr. 12

| Nr. | Art | SO | Vit. | Mek. | Kr.R. | Avs. | Mrk. |
|---|---|---|---|---|---|---|---|
| 12 | Kastanje | 286 | 4 | 3 | 12,1 | 9,9 | Tunge greiner |

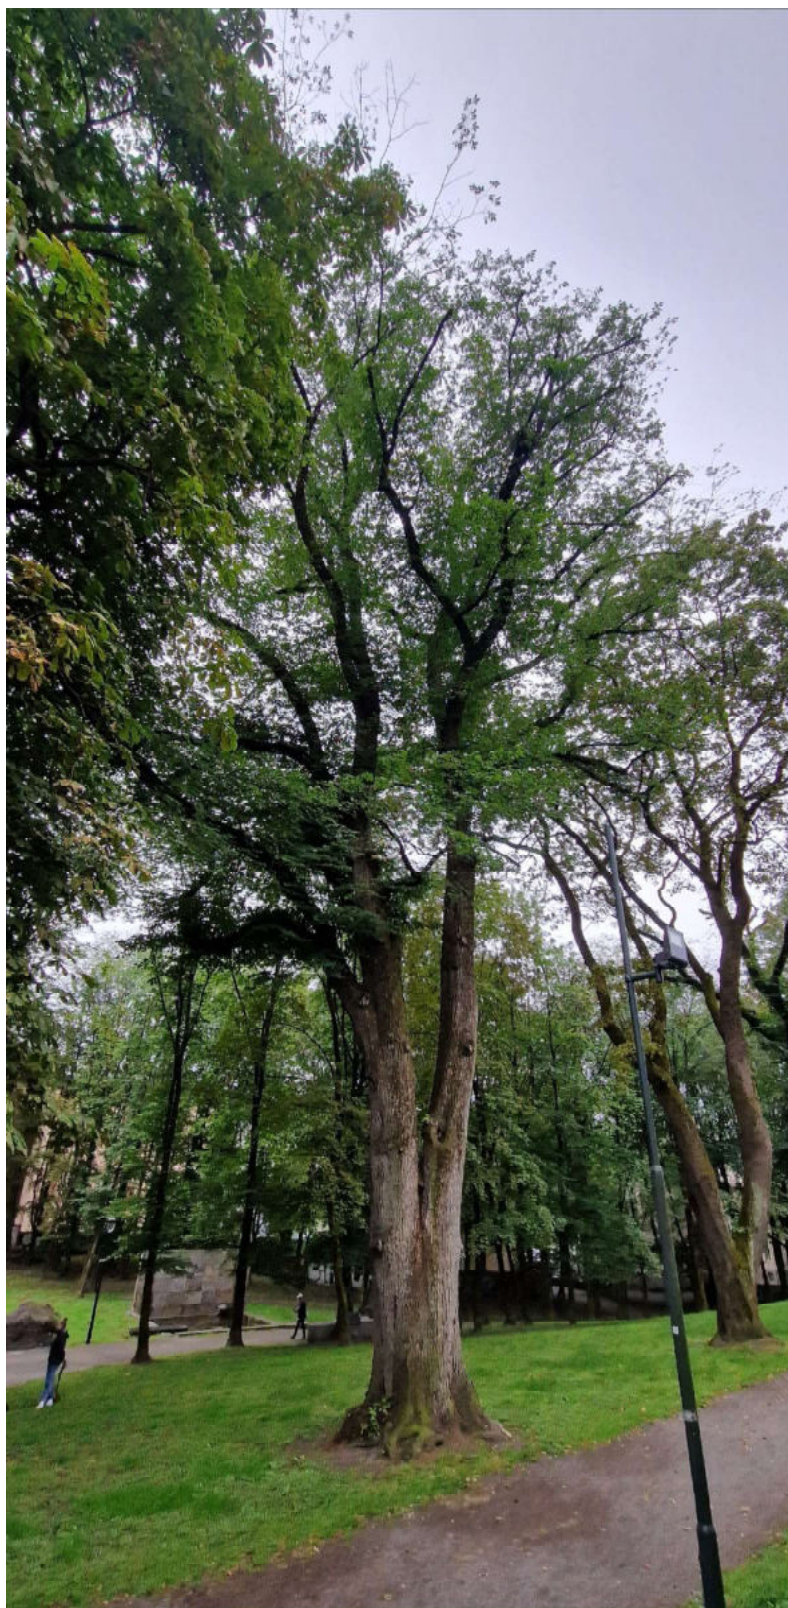
Tre nr. 13

| Nr. | Art | SO | Vit. | Mek. | Kr.R. | Avs. | Mrk. |
|---|---|---|---|---|---|---|---|
| 13 | Alm | 420 | 3 | 4 | 10,5 | 9,7 | Råte i stammen - ok |

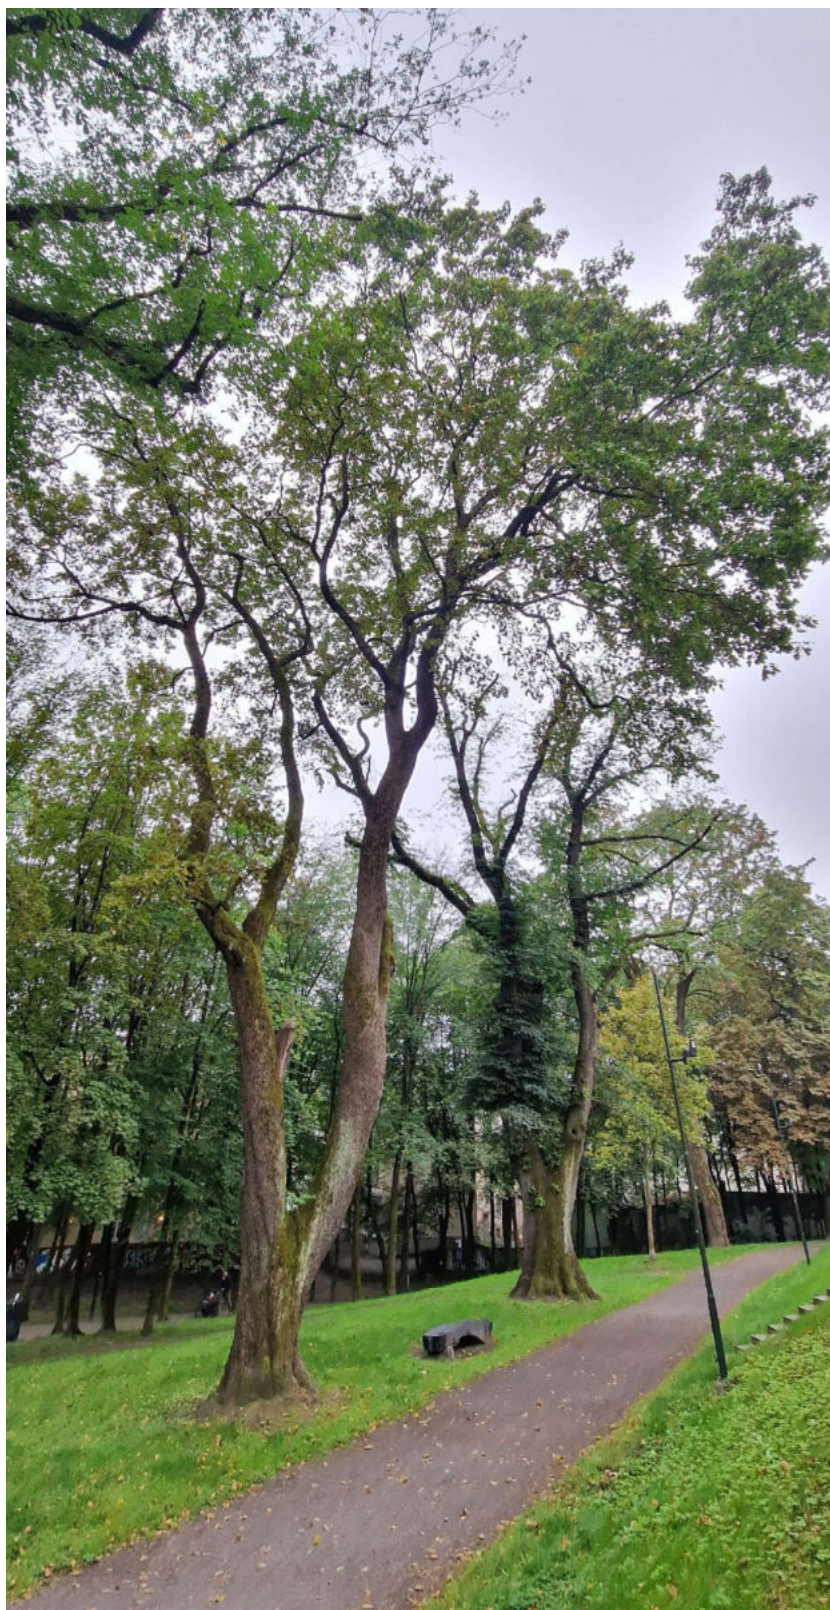
Tre nr. 14

| Nr. | Art | SO | Vit. | Mek. | Kr.R. | Avs. | Mrk. |
|---|---|---|---|---|---|---|---|
| 14 | Spisslønn | 346 | 4 | 3 | 10,4 | 9,8 | Tunge greiner |

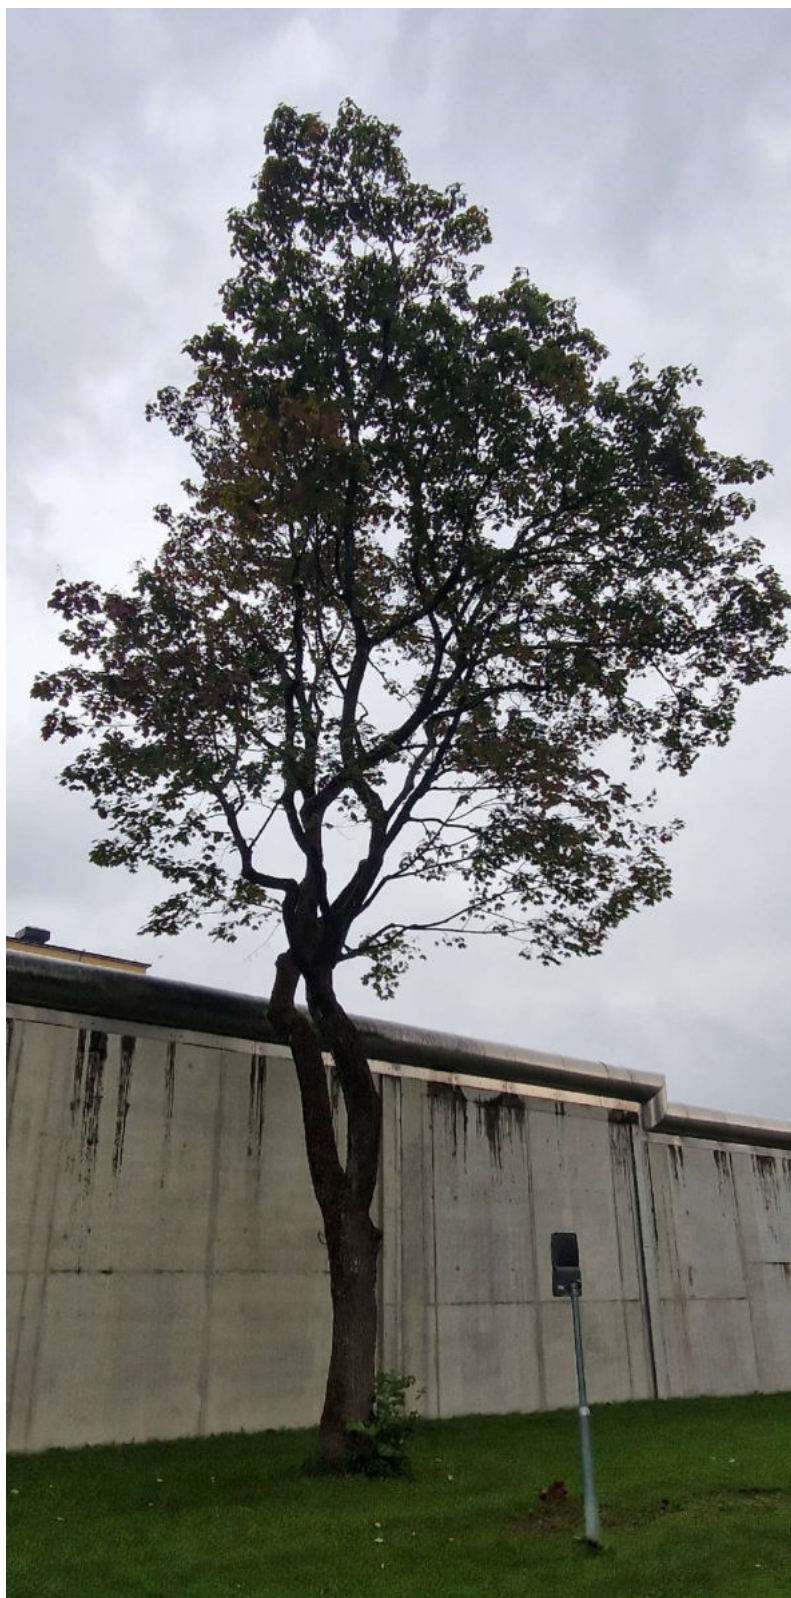
Tre nr. 16

Treet står tett på en eksisterende mur som skal fjernes og flyttes.

Rivning av eksisterende mur bør være mulig å gjennomføre uten å påføre vesentlige skader på rotsystemet, men etablering av ny mur kan medføre større inngrep i rotsonen, avhengig av endelig plassering av muren.

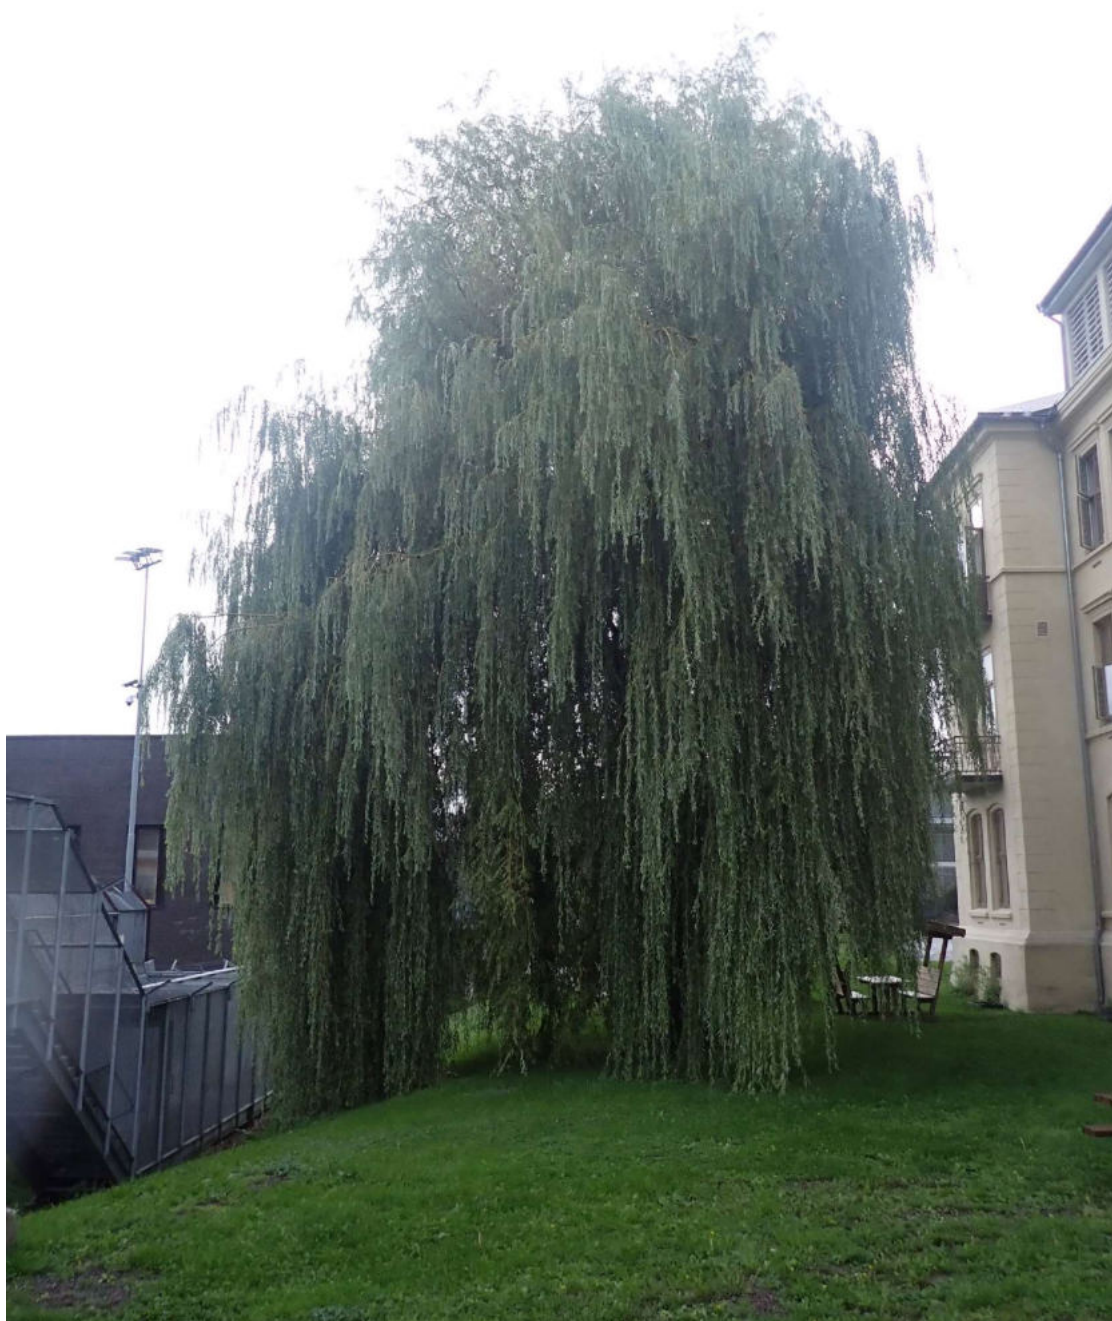
Tre nr. 17

Treet står inne på fengselsområdet. Det nærmeste bygget er ønsket revet.

Trekronen strekker seg nesten bort til fasaden på bygget. Det er derfor høyst sannsynlig at det finnes betydelig rotsystem frem til, og langs, grunnmuren.

Eventuelt rivningsarbeid bør gjøres med forsiktighet hvis treet skal kunne bevares.

Det vil eventuelt være mulig å beskjære treet for å gi bedre plass, og redusere risikoen for å skade kronen under arbeidene.

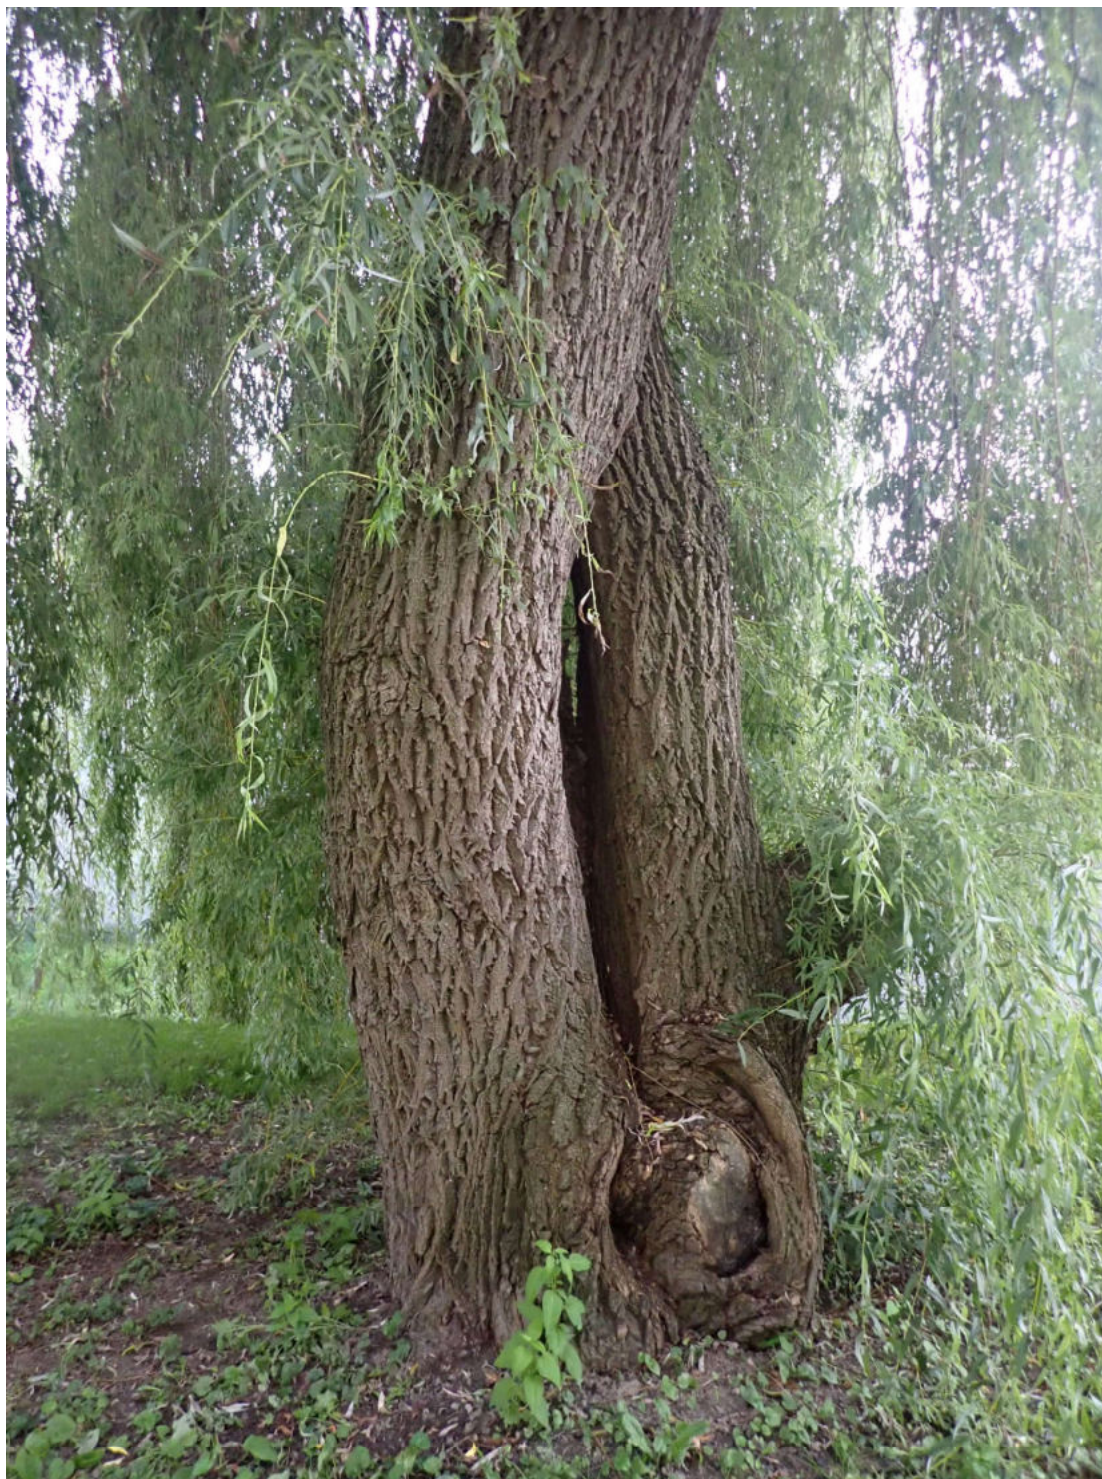
Tre nr. 17 – stamme

| Nr. | Art | SO | Vit. | Mek. | Kr.R. | Avs. | Mrk. |
|---|---|---|---|---|---|---|---|
| 17 | Grønnpil | 341 | 4 | 3 | 8,6 | 8,3 | |
