# Brattvåg ferjekai

Møre og Romsdal fylkeskommune

Miljøkartlegging Brattvåg ferjekai

DOKUMENTKODE: 10259741-RIM-RAP-001

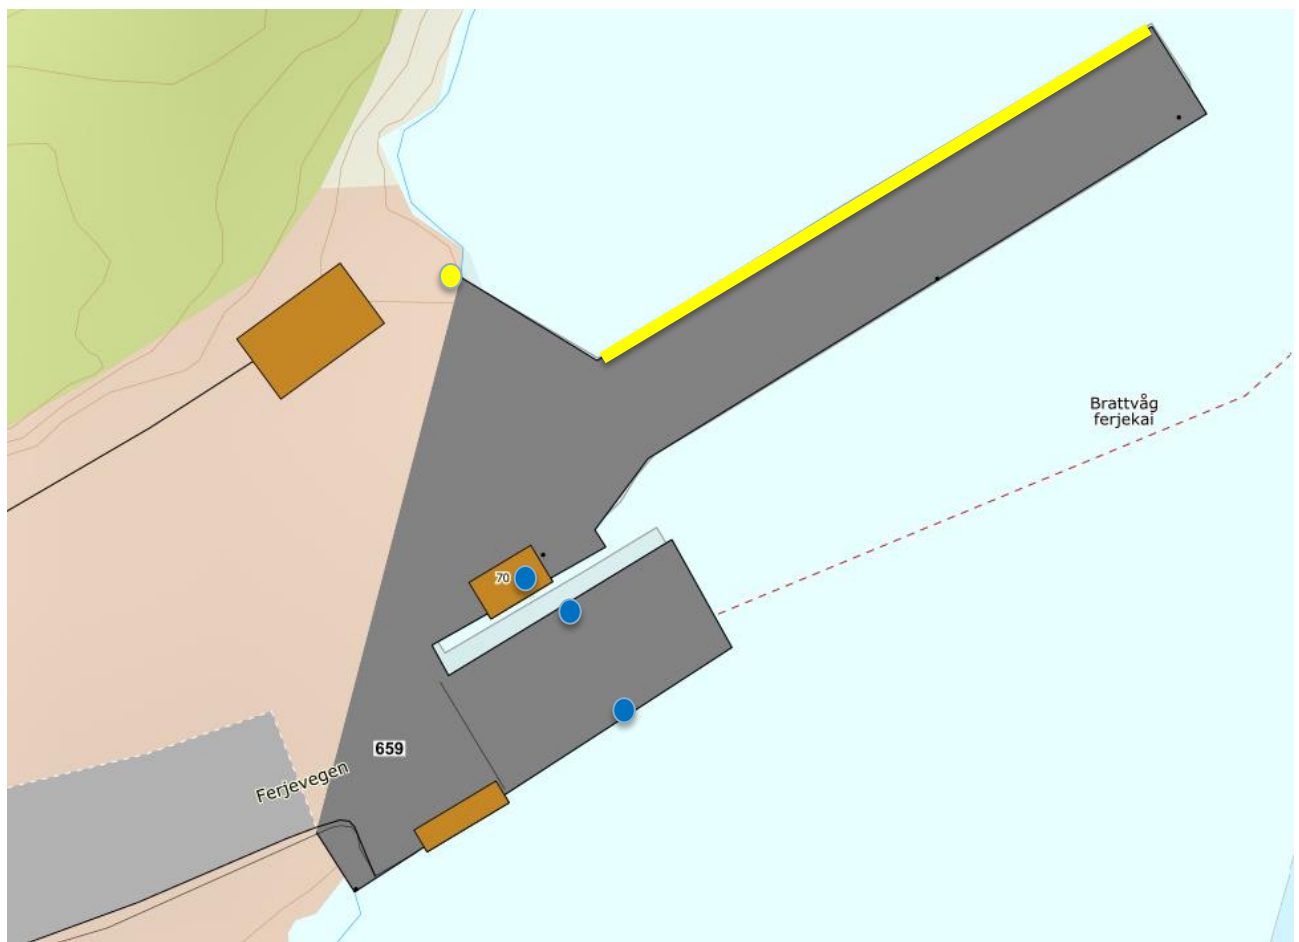
Figur 8 Kartutsnitt fra Norgeskart.no av tiltaksområdet. Hydraulikksystem med olje merket med blå sirkel. Kreosotimpregneret trevirke merket gult.

| Kapittel | Stoff og bygningmateriale | Fjerning, håndtering og levering | Avfallsstoffnr/<br>EAL-kode | Ca.<br>mengde |
|---|---|---|---|---|
| 7.11 | Olje i hydraulikksystem | Systemet tømmes for olje. Stempel til til metallgjenvinning. Aggregat leveres som EE-avfall. Kabler rengjøres, evt. leveres som farlig avfall med olje. | 7021<br>13 01 10 | 300 liter<br>olje |
| 7.12 | Impregnert trevirke med kreosot | Leveres til godkjent mottak som farlig avfall med kreosot. | 7154<br>170204 | 5 tonn |

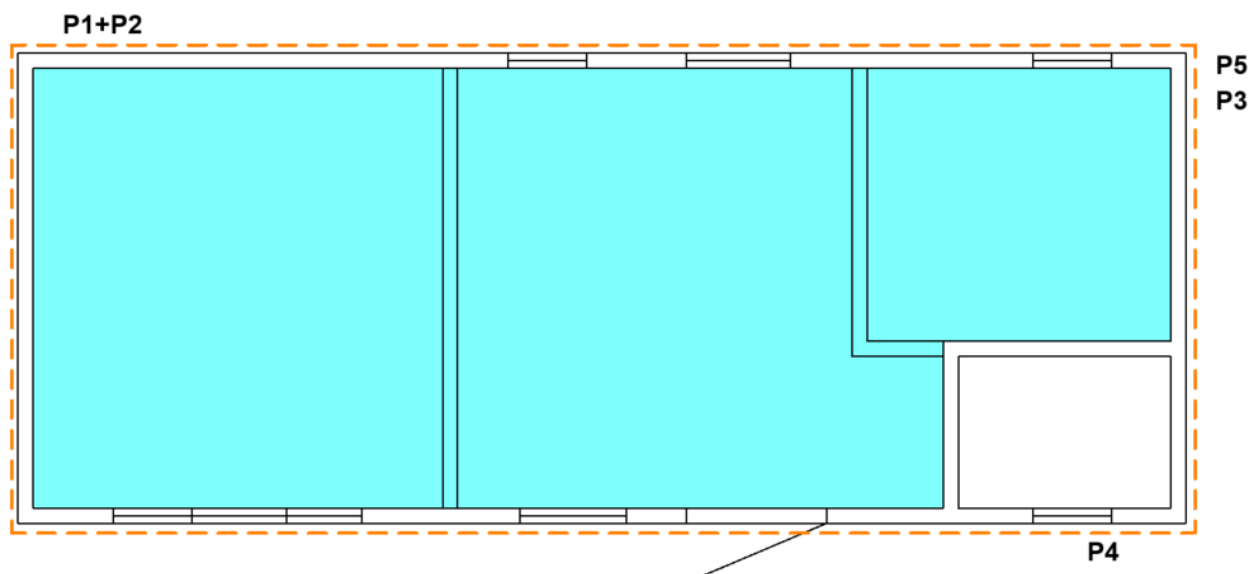
Figur 9 Planskisse av Servicebygg. Materialprøver er angitt P1-P5. Gulvbelegg med ftalater er merket turkis. Dette gjelder nederste lag, på deler av arealet er det et nyere klikkvinyll lagt over. Trekledning på yttervegger er CCA-impregnert, merket oransje.

| Kapittel | Stoff og bygningmateriale | Fjerning, håndtering og levering | Avfallsstoffnr/<br>EAL-kode | Ca.<br>mengde |
|---|---|---|---|---|
| 7.3 | Kledning med CCA-impregnert trevirke | Leveres til godkjent mottak som farlig avfall med CCA. | 7098<br>170204 | 90 m <sup>2</sup> /<br>1,3 tonn |
| 7.6 | Vinylbelegg med ftalater | Leveres til godkjent mottak som farlig avfall med ftalater. | 7156<br>170204 | 35 m <sup>2</sup> /<br>100 kg |

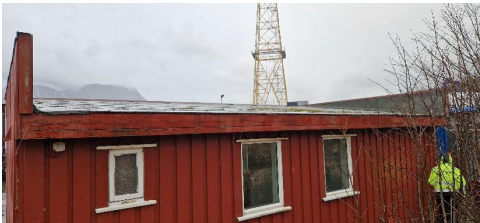
| | Materiale | Beskrivelse | Bilde |
|--|---|---|---|
| | <b>Takpapp</b> | Det er registrert 2 lag eldre takpapp på taket på Servicebygget (1). Prøver (P1+P2) viste ikke innhold av asbest og takpappen leveres som ordinært avfall til godkjent mottak. | <p>2 lag asfalt papp på taket.</p> |

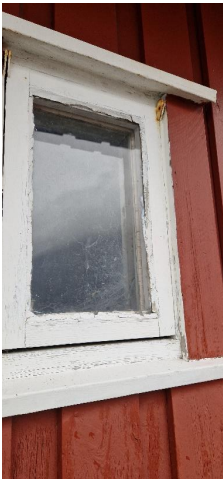
| | Materiale | Beskrivelse | Bilde |
|--|---|---|---|
| | <b>Kitt på eldre trevinduer</b> | Det er registrert kitt på 2 eldre trevinduer på servicebygget (1). Prøven (P4) viste ikke innhold av asbest og vinduene leveres som ordinært avfall til godkjent mottak. | <p>Eldre trevinduer med kitt.</p> |

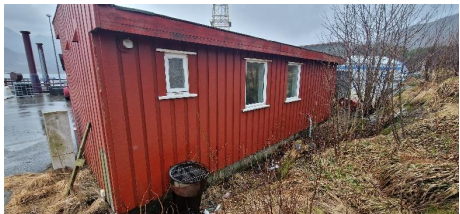
| | Materiale | Beskrivelse | Bilde |
|--|---|---|---|
| | Fasadekledning inkl. lekter med CCA | <p>Trevirke på fasadene på Servicebygget ble målt med håndholdt XRF-pistol, og det ble påvist CCA-impregnert trevirke.</p> <p>Kledning på aggregatbygget er ikke undersøkt, og må håndteres som farlig avfall med CCA med mindre prøve viser at kledning ikke er CCA-holdig.</p> <p>Det er beregnet at det er ca. 1,3 tonn med CCA-impregnert trevirke.</p> | <p>Fasadekledning med CCA.</p> |

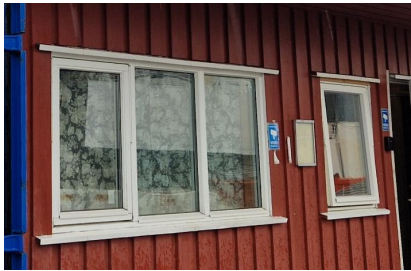
| | Materiale | Beskrivelse | Bilde |
|--|---|---|---|
| | <b>Vinduer – ordinært avfall</b> | <p>Alle isolerglassrutene i servicebygget er produsert på 2000-tallet. Isolerglassruter produsert etter 1990 leveres inn hele til godkjent mottak som ordinært avfall.</p> <p>Fugemassen i seg selv antas å være farlig avfall, og dersom rutene knuses skal deler med fugemasse leveres inn som farlig avfall til godkjent mottak.</p> | <p>Isolerglassruter fra 2000-tallet.</p> |

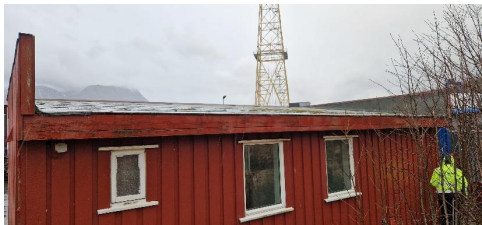
| | Materiale | Beskrivelse | Bilde |
|--|---|---|---|
| | <b>Takpapp</b> | <p>Det er registrert 2 lag takpapp på taket. Takpapp er testet for asbest og PAH, men prøvene viser ikke utslag over grenseverdi for farlig avfall.</p> <p>Bitumenbaserte takbelegg kan leveres til godkjent mottak som ordinært avfall.</p> | <p>Takpapp.</p> |

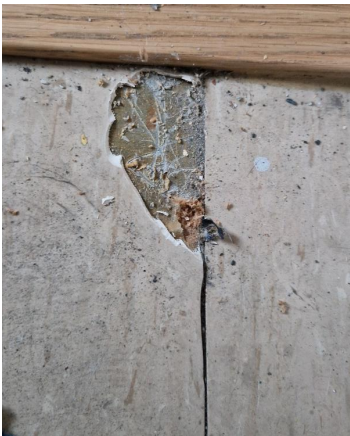
| | Materiale | Beskrivelse | Bilde |
|--|---|---|---|
| | Gulvbelegg | <p>Det er registrert vinylbelegg på pauserom i Servicebygg (1), og det antas at det også ligger under arealer med vinylplank.</p> <p>Gulvbelegg av vinyl leveres til godkjent mottak som farlig avfall mhp. ftalater.</p> <p>Det er gulvbelegg i aggregatbygg som ikke var tilgjengelig under kartleggingen. Ettersom det er små mengder anbefales det å behandle gulvbelegget som farlig avfall med ftalater, dersom det ikke gjøres ytterligere undersøkelser.</p> <p>Det antas at det er ca. 35m2 med vinylbelegg.</p> | <p>Gulvbelegg av vinyl i pauserom.</p> <p>Gulvbelegg i aggregatrom (ettersendt bilde)</p> |

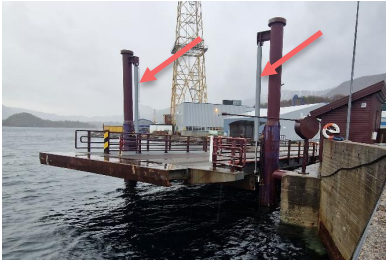
| | Materiale | Beskrivelse | Bilde |
|--|---|---|---|
| | <b>Hydraulikk-system til kai</b> | <p>Det er hydraulikksystem som er fylt med olje for hev/senk av bro. Aggregat for hydraulikksystem er plassert i aggregatbygg (2).</p> <p>Systemet tømmes for olje. Stempel til metallgjenvinning. Aggregat leveres som EE-avfall. Kabler rengjøres, evt. leveres som farlig avfall med olje.</p> <p>Fylkeskommunen har estimert at systemet inneholder ca. 300 liter olje.</p> | <p>Hydraulikksystem for hev/senk av bro</p> |

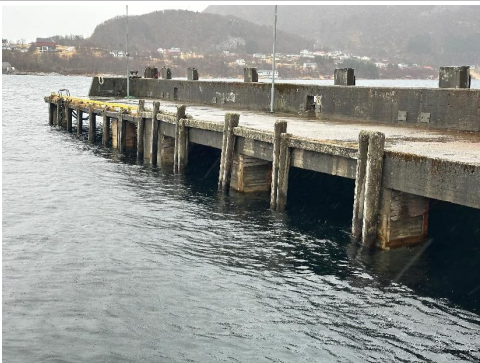
| | Materiale | Beskrivelse | Bilde |
|--|---|---|---|
| | Kreosot-impregnert trevirke | <p>Langs nordside av pir (3) er det benyttet trestolper i sjø. Det er også en linjestolpe i tre, øst for Servicebygget. Disse er ikke testet, men det anses som svært sannsynlig at disse inneholder kreosot. Også trevirke rundt betongsøyler under pir behandles som kreosotimpregnert om det ikke gjøres undersøkelser som avkrefter dette.</p> <p>Kreosotholdig trevirke leveres til godkjent mottak som farlig avfall.</p> <p>Det er beregnet at det er ca. 5 tonn med kreosotimpregnert trevirke. Mengder er svært usikre da deler ligger under vann.</p> | <p>Kreosotimpregnerte stolper i tre.</p> |

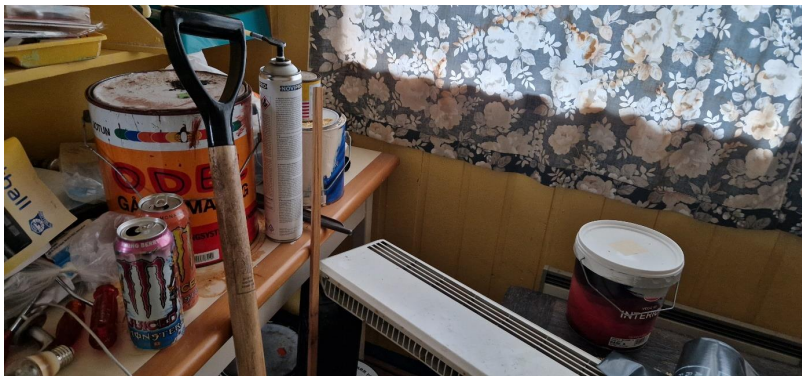
Figur 10 Maling og annet inventar på pauserom i Servicebygg.

Alt avfall og løssøre på eiendommen og i bygget må sorteres i sine respektive fraksjoner, og alt som mistenkes å være farlig avfall skal leveres til godkjent mottak som farlig avfall dersom dette ikke avkreftes ved kjemisk analyse.

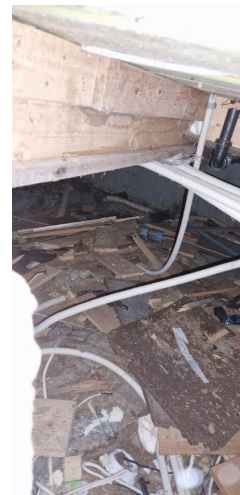
Det står lagret en del containere og fat ved siden av bygget. Dette er ikke en del av tiltaket. Det ble også registrert en del kapp og annet avfall under bygget, se Figur 10. Området var ikke tilgjengelig for inspeksjon og er ikke kartlagt nærmere. Det er lagret mye i Servicebygget, blant annet maling og kjemikalier, se Figur 11. Dette inneholder en del farlig avfall. Det er ikke gjort noen nærmere vurdering av dette, da det ikke inngår som en del av miljøkartleggingsoppdraget.

Figur 11 Avfall under bygget.
