# Tilstandsrapport 2026

Høgskoleveien 5 Levanger

Rapportnummer: R-44115-2026

### Tak 1

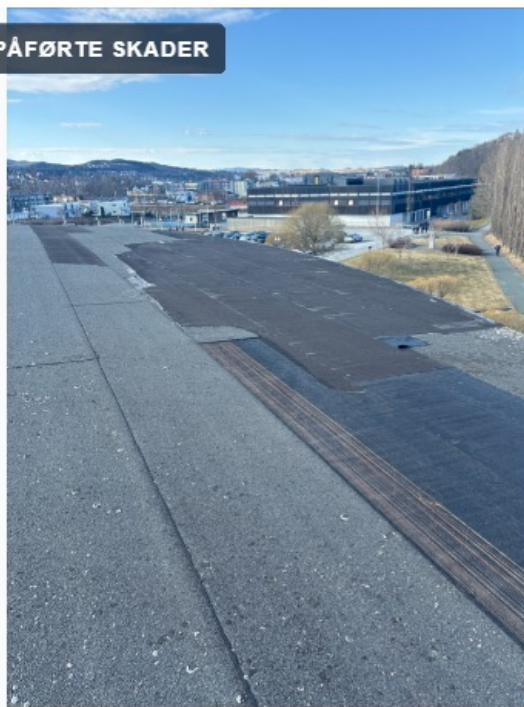
Kommentarer: Taket er sterkt skadet som følge av stormskade.

Foto 6 : Avblåst område

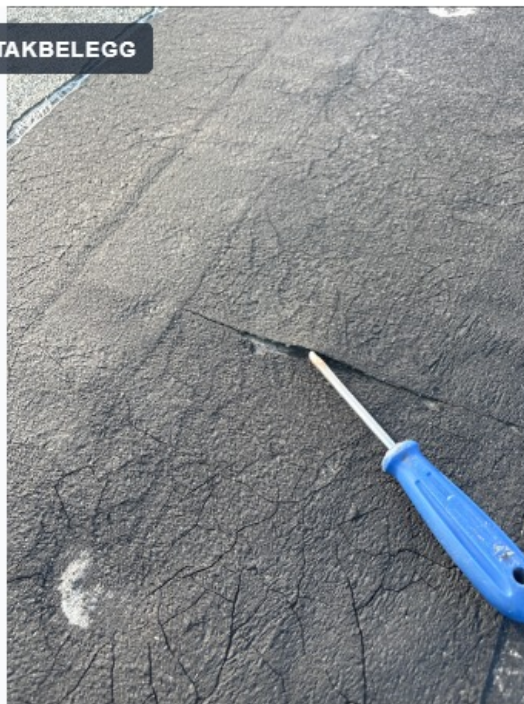
Kommentarer: Belegg utslitt. Stormskade med avblåsing.

Foto 8 : Dårlige skjøter

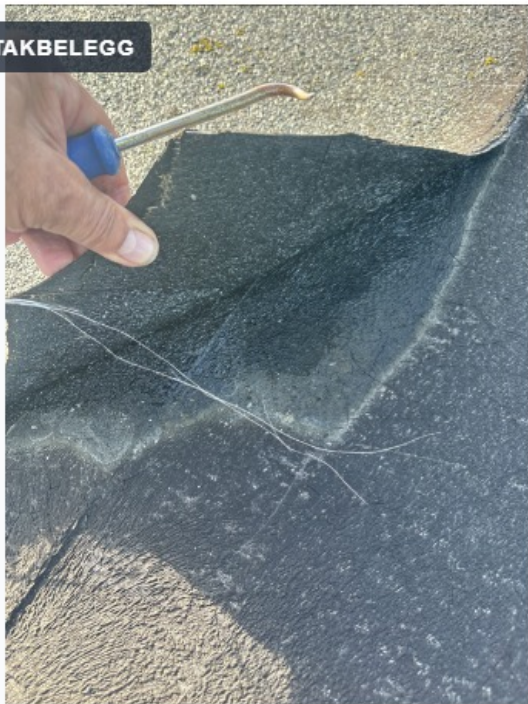
Foto 9 : Dårlig sveis

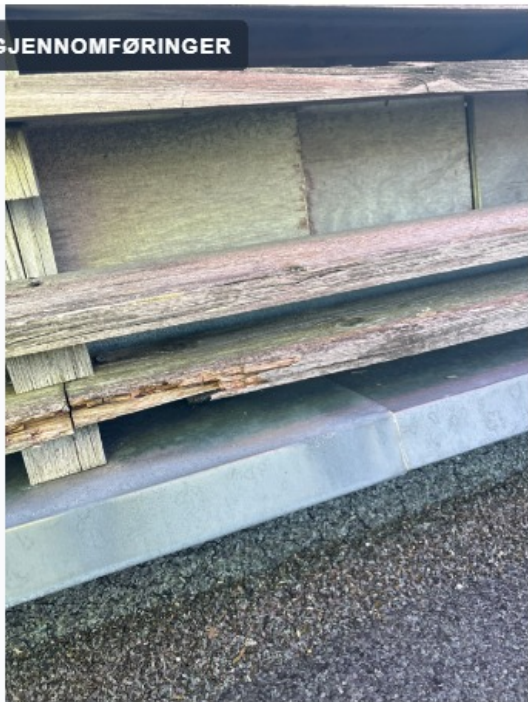
Kommentarer: Lufting på taket er dårlig konstruert, råttent, og må skiftes ut.

Foto 11 : For lavt beslag. Råteskader

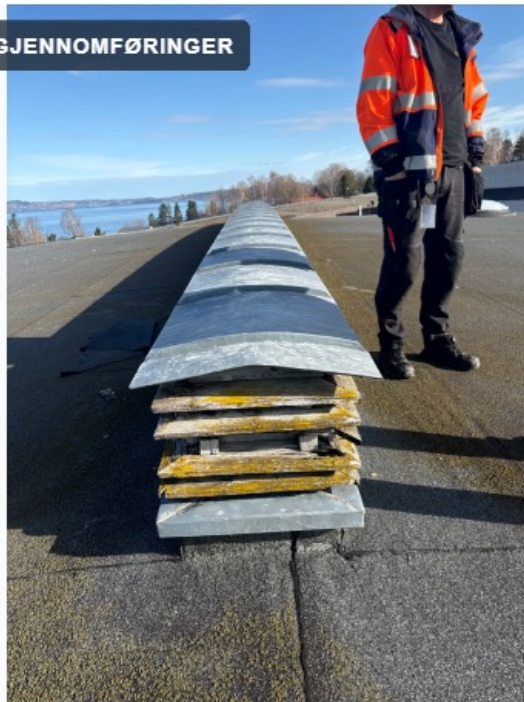
Foto 12 : Luftinger skiftes ut ved omtekking

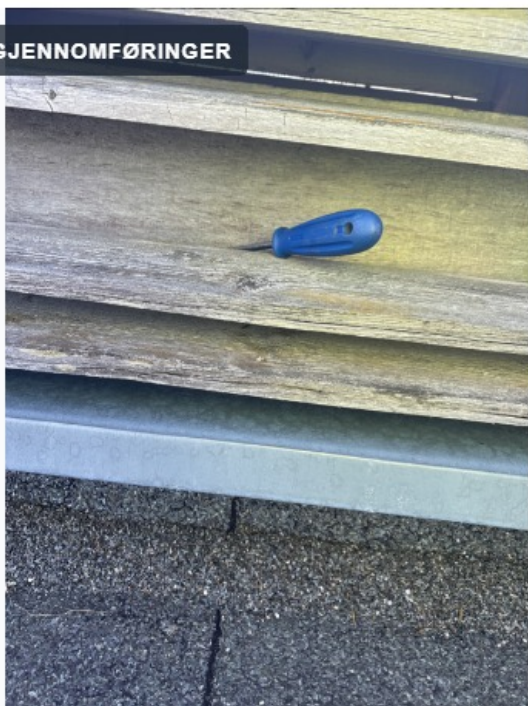
Foto 15 : Kryssfiner plate

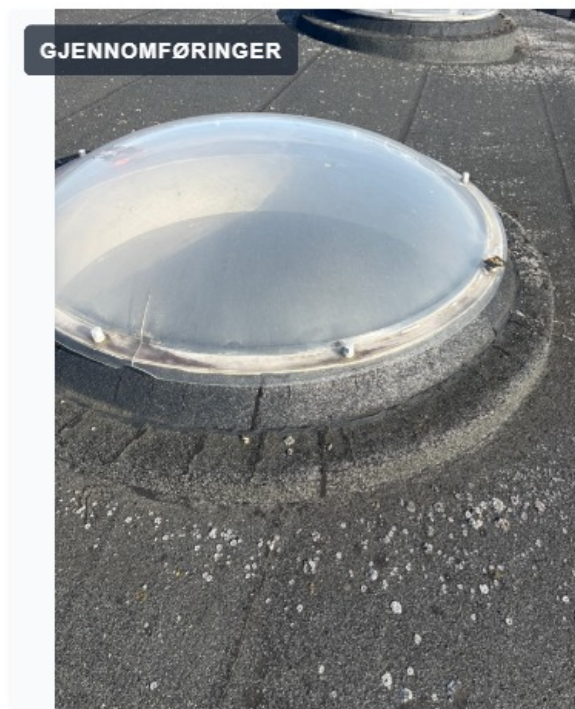
Foto 20 : Sprekk i kuppel

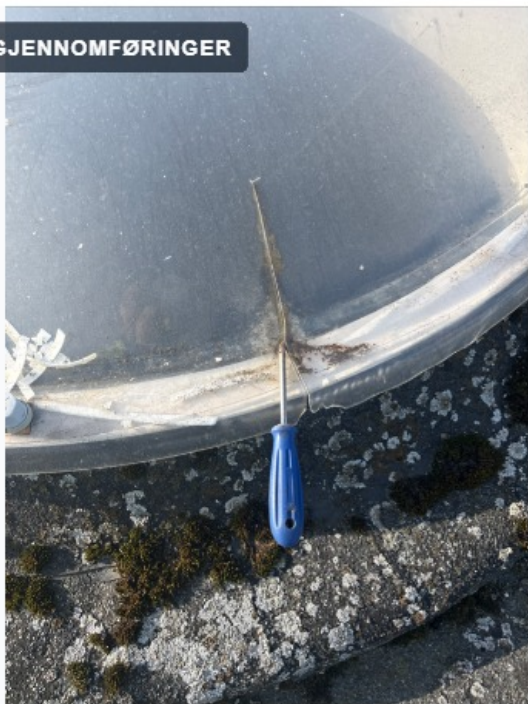
**Foto 21 : Sprekk**

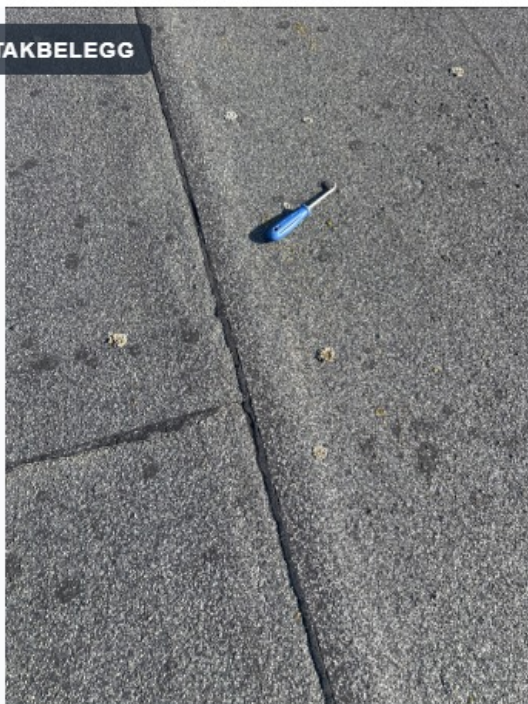
**Foto 23 : Buler i tekking**

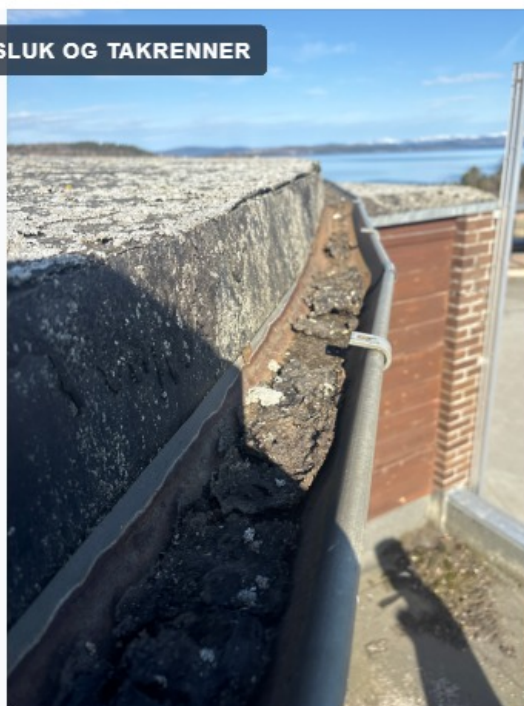
Kommentarer: Takrenner må skiftes ut ved omtekking grunnet korrosjon.

Foto 28 : Renner er dårlige og korroderte

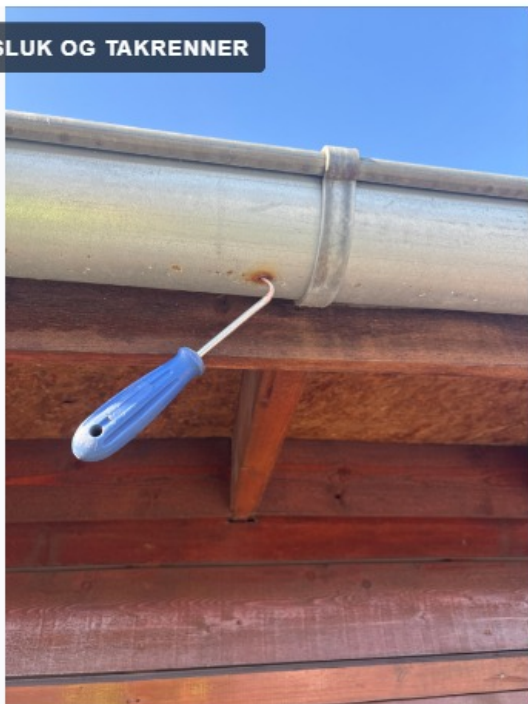
Foto 29 : Hull i renne

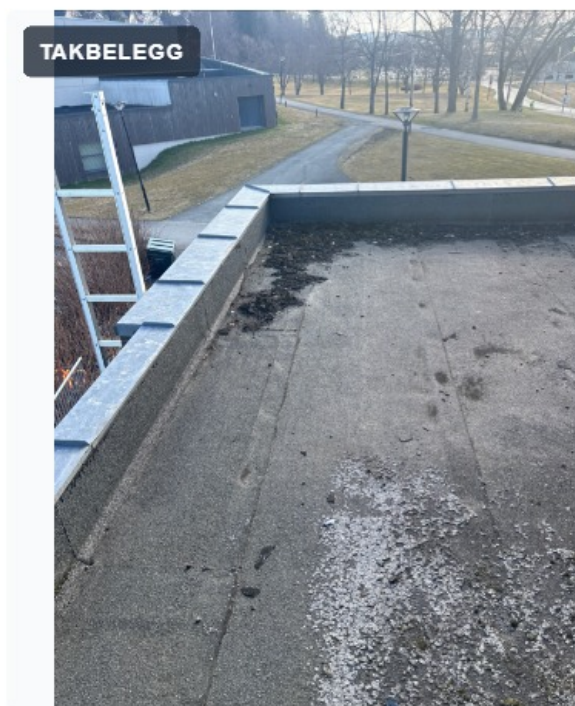
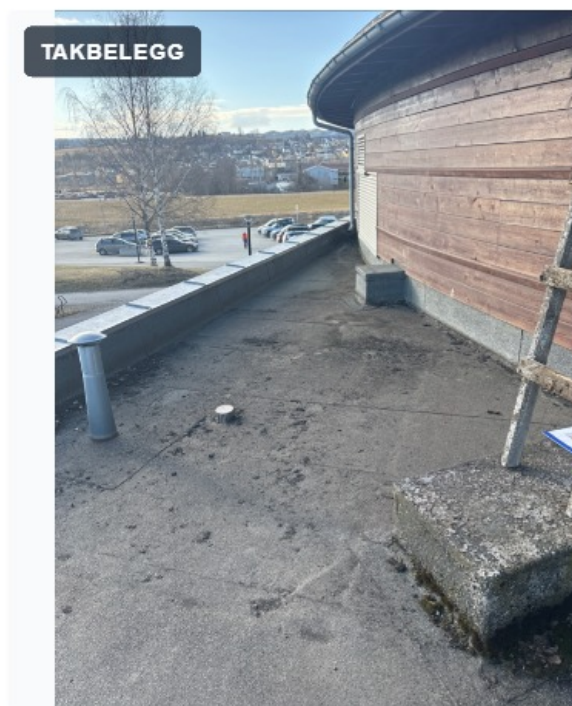
Kommentarer: Taket er slitt.

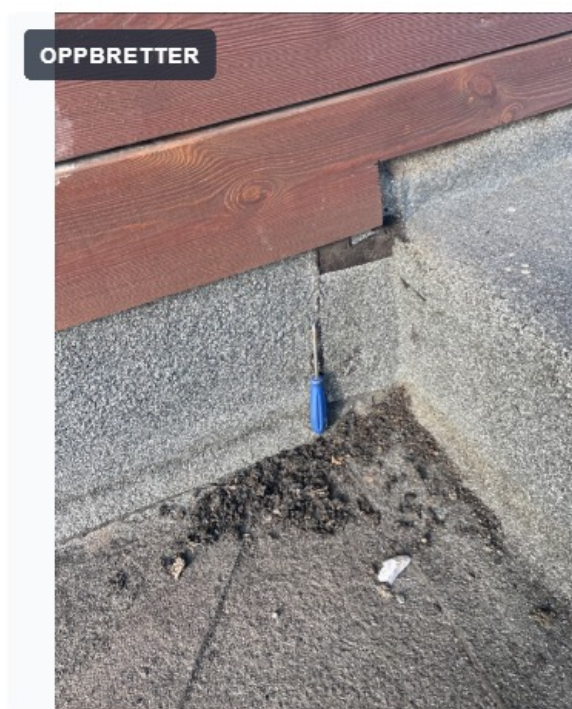
Kommentarer: Avslutninger mot vegg dårlige

Foto 4 : Oppbrett ikke ført under kledning.

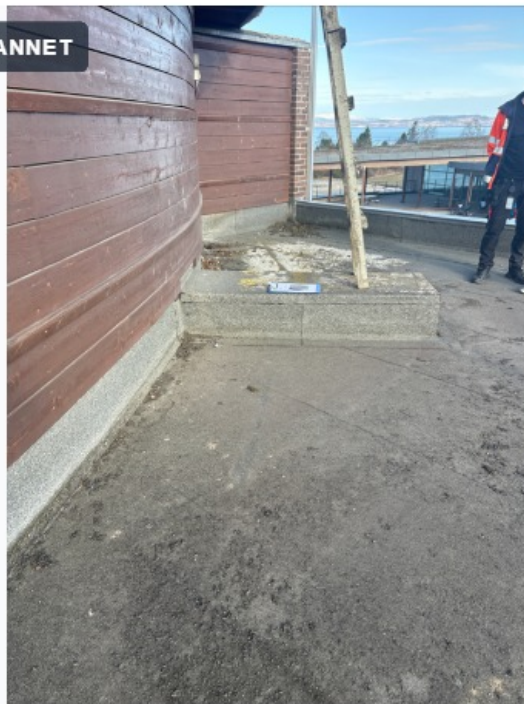
Kommentarer: Behov for godkjent adkomststige

**Foto 6 : Adkomst høytak**

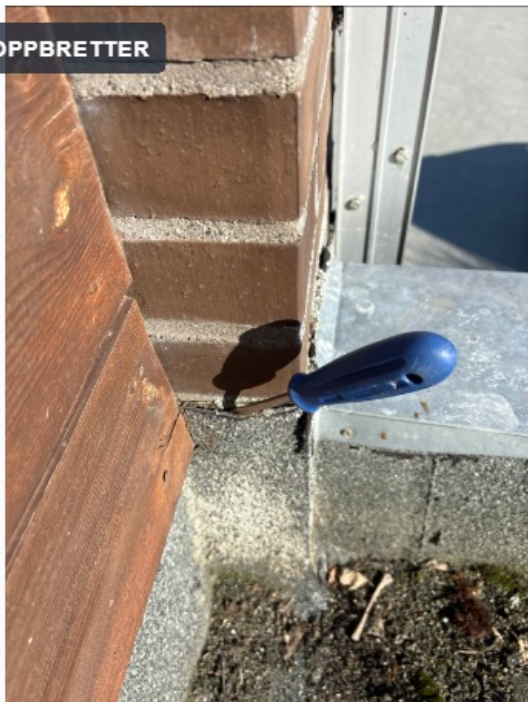
Foto 9 : Åpent

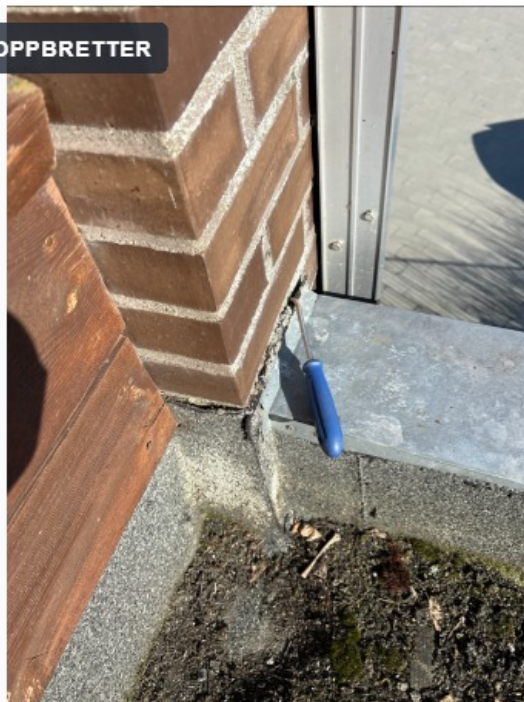
Foto 10 : Åpent
