Lom kommune

## ► Tiltak for vannavledning og stabilitet av Gjeisarvollen med skjæringer

Oppdragsnr.: 52400761 Dokumentnr.: J02 Versjon: 02 Dato: 2024-10-22

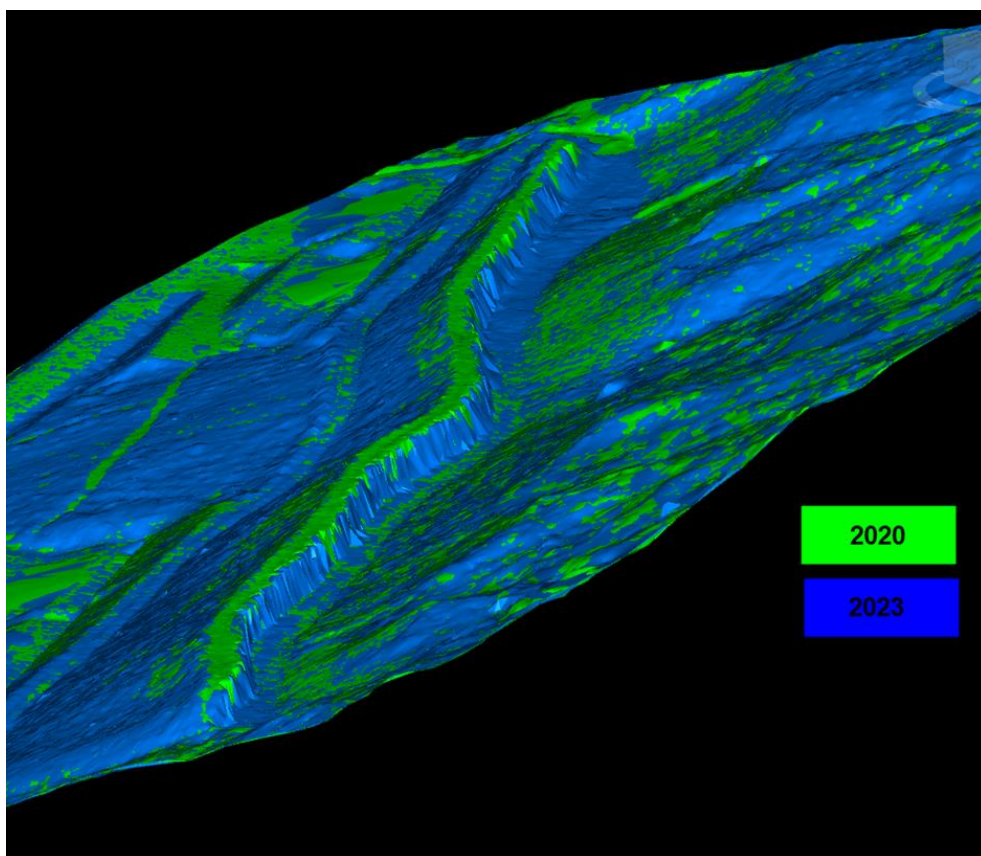
Det eksisterer 2 laserdatasett av vollen, fra 2020 og 2023. Vegetasjon kan påvirke datasettene. Figur 2-1 viser 3-d modell av datasettet. Grønnfarge viser områder der 2020 datasettet er høyest, blått der 2023 er høyest. Det skal bemerkes at forskjellene i modellene i hovedsak er svært små, og tett gresstilvekst av trær særlig på baksiden gir feilkilder i samme størrelsesorden som eventuelt avvik. Figur 2-2 viser noe av det samme resultatet konvertert til koter og differanser. Forskjellen i kotene ovenfor viser det samme, men ser en nærmere etter kan det se ut som at det er partier der gabionen siger noe ut. 2023 målingene er tatt før masse ble tatt ut på baksiden og høydeforskjellen her er markant.

Figur 2-1 Høyeste flate vises med farge. 2020 høydedatasettet ligger høyest på toppen av vollen, mens på oppsiden viser at 2023 ligger generelt utenfor eller over 2020. Vollen ser dermed noe mer flattrøkt ut. Det må legges til at det her er små forskjeller på noen få cm og vegetasjon kan spille inn på nøyaktigheten.

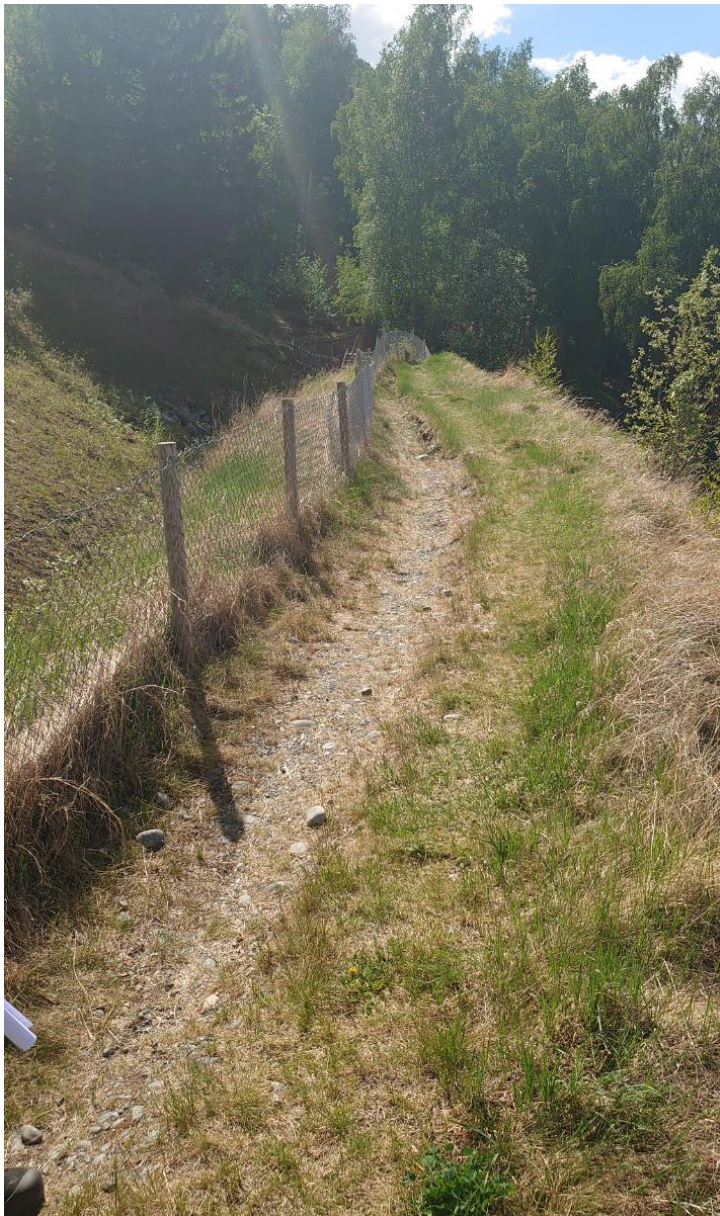
Bildene nedenfor viser svanker i det drenerende materialet, nedsenkning er opptil ca. 30 cm. NO tror disse setningene har kommet over tid, og at Hans har hatt liten effekt på disse settingene. Grøfta er kledd med fiberduk. Selve gabionene er fylt med stedlig masse og det er ikke noe «stivt» steinmateriale. Gabionene har derfor også satt seg fra start bygging. Stedvis ser en at gabionene har sunket tilsvarende som grøft, andre steder er grøfta nedsenket i forhold til gabion og topp voll. Gangvei på toppen av vollen har også påvirket setningsforløpet.

Figur 16 – Bilde av drengrofta mot vestre ende for vollen (fra befæringsnotat 21.05 2024).

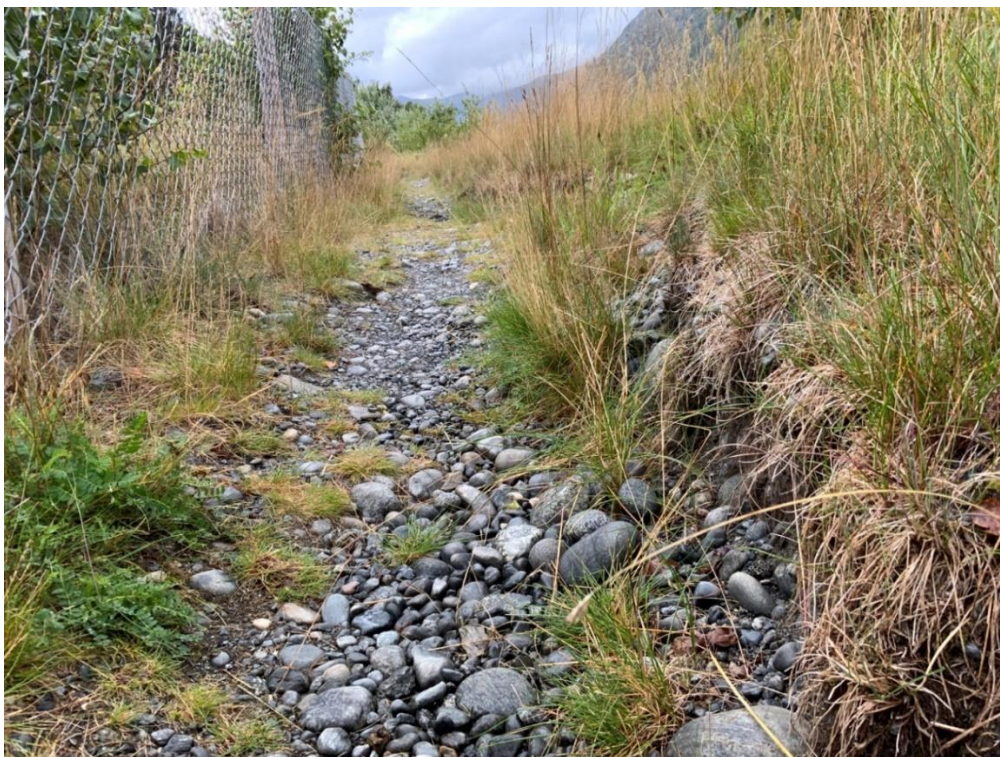
Figur 2-3 Parti der drensgrøft har sunket kraftig ned.

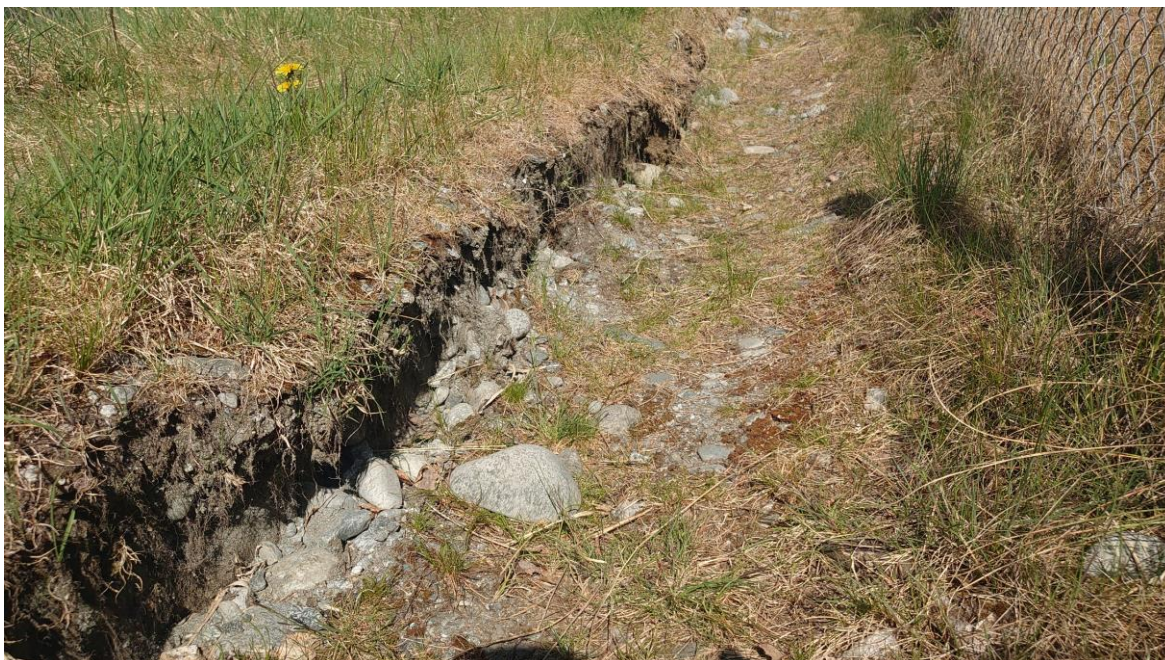
Figur 2-4 Bilder av drensgrøfta ved vestre ende for vollen. Bildene viser setninger for drensgrøft, Relativt til topp voll ser setningene ut til å være opptil 30 cm. (fra befæringsnotat 21.05 2024)

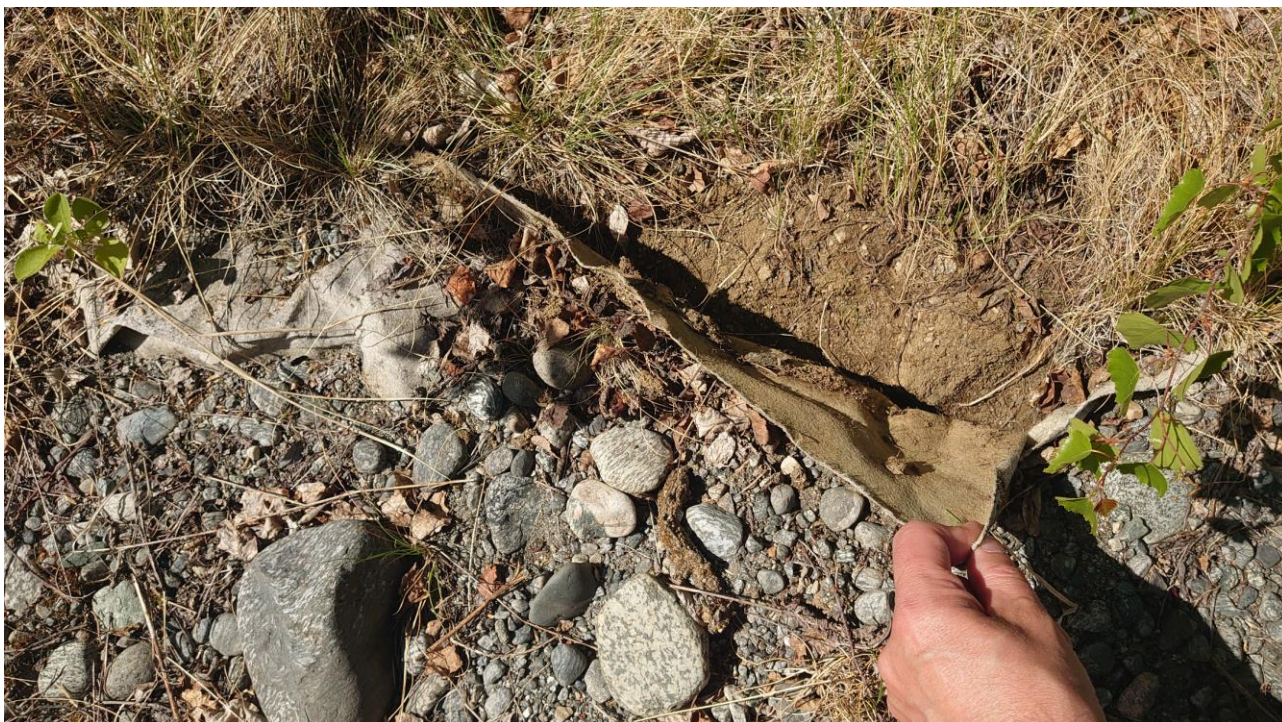
*Figur 2-5 Det er lagt ut fiberduk før oppfylling med drenerende masser i grøfta. Relativt til topp voll ser setningene ut til å være opptil 30 cm. (fra befaringsnotat 21.05 2024)*

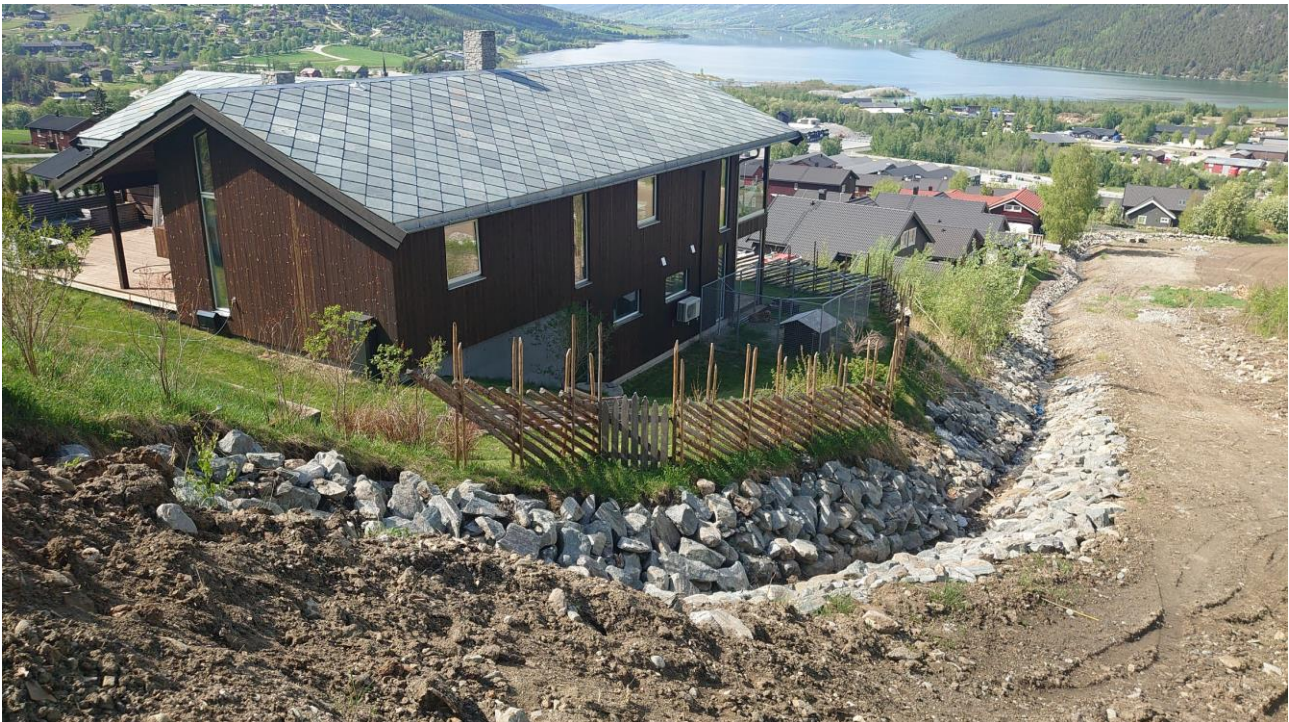
*Figur 3-1 Foto fra mai 2024. Plastringen må forsette nedover langs åker. Begge sider og bunn må være plastret. I forhold til beregnede flomvannføringer vil plastringen trolig ikke tåle vannhastigheten. I forhold til stabilitet er det en fordel at vegetasjon etableres slik at plastringen binder seg til jorddekke. På den andre siden vil det gå ut over kapasiteten til grøfta.*

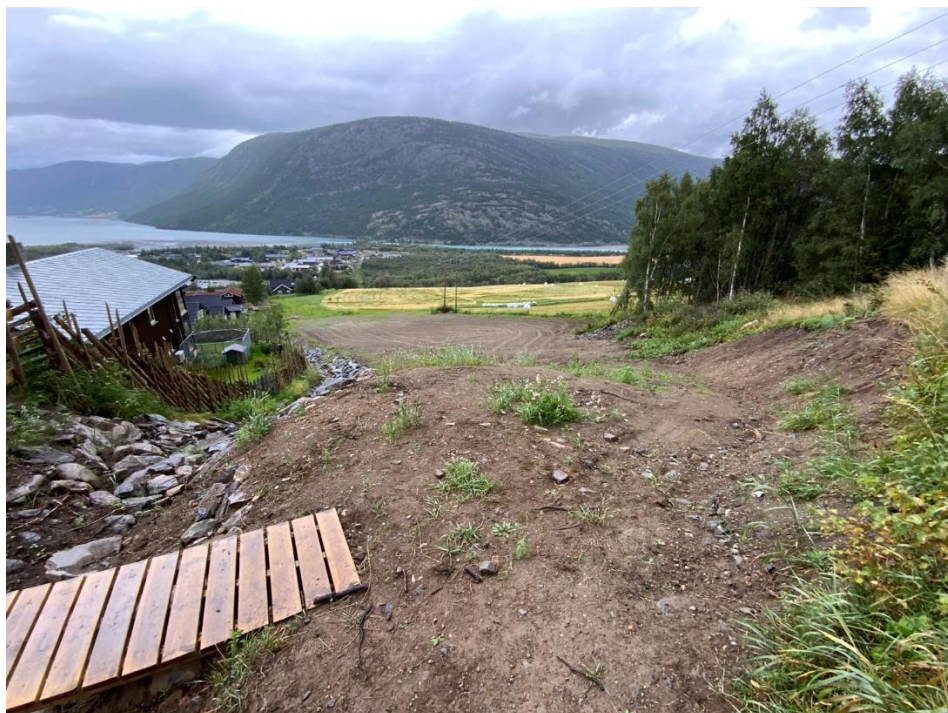
Figur 3-2 Foto fra august 2024. Plastringen må føres inn på topp terskel for flomløp.

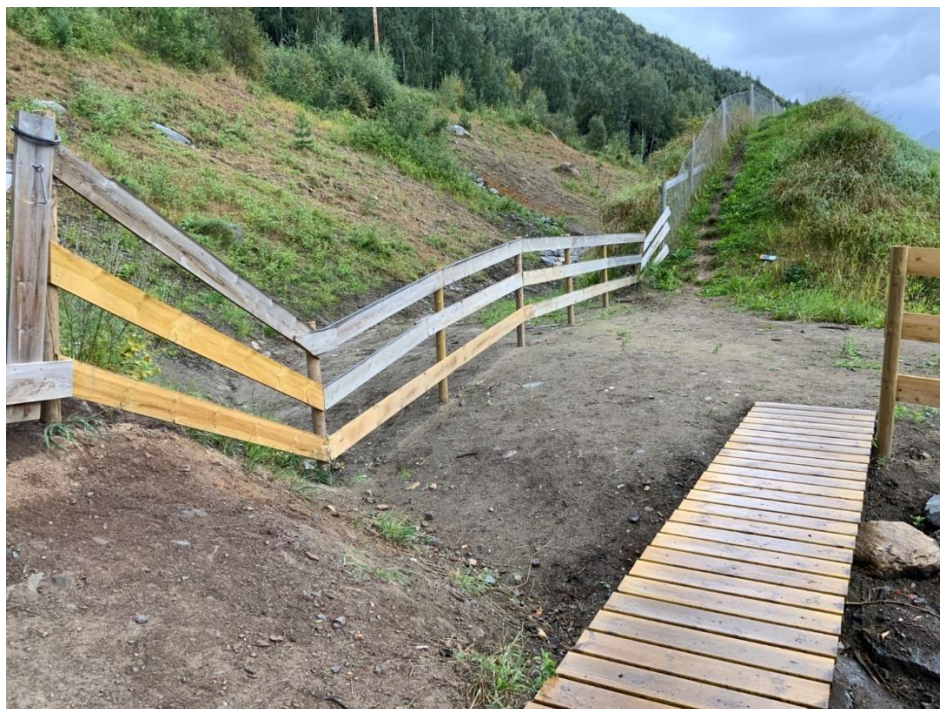
Figur 3-3 Hele partiet må senkes og plastres i et nivå under topp rør (gjennom voll) slik at flomløpet trer i kraft uten at vannstand stiger unødige opp i vollen. Arbeidet er ikke slutført.

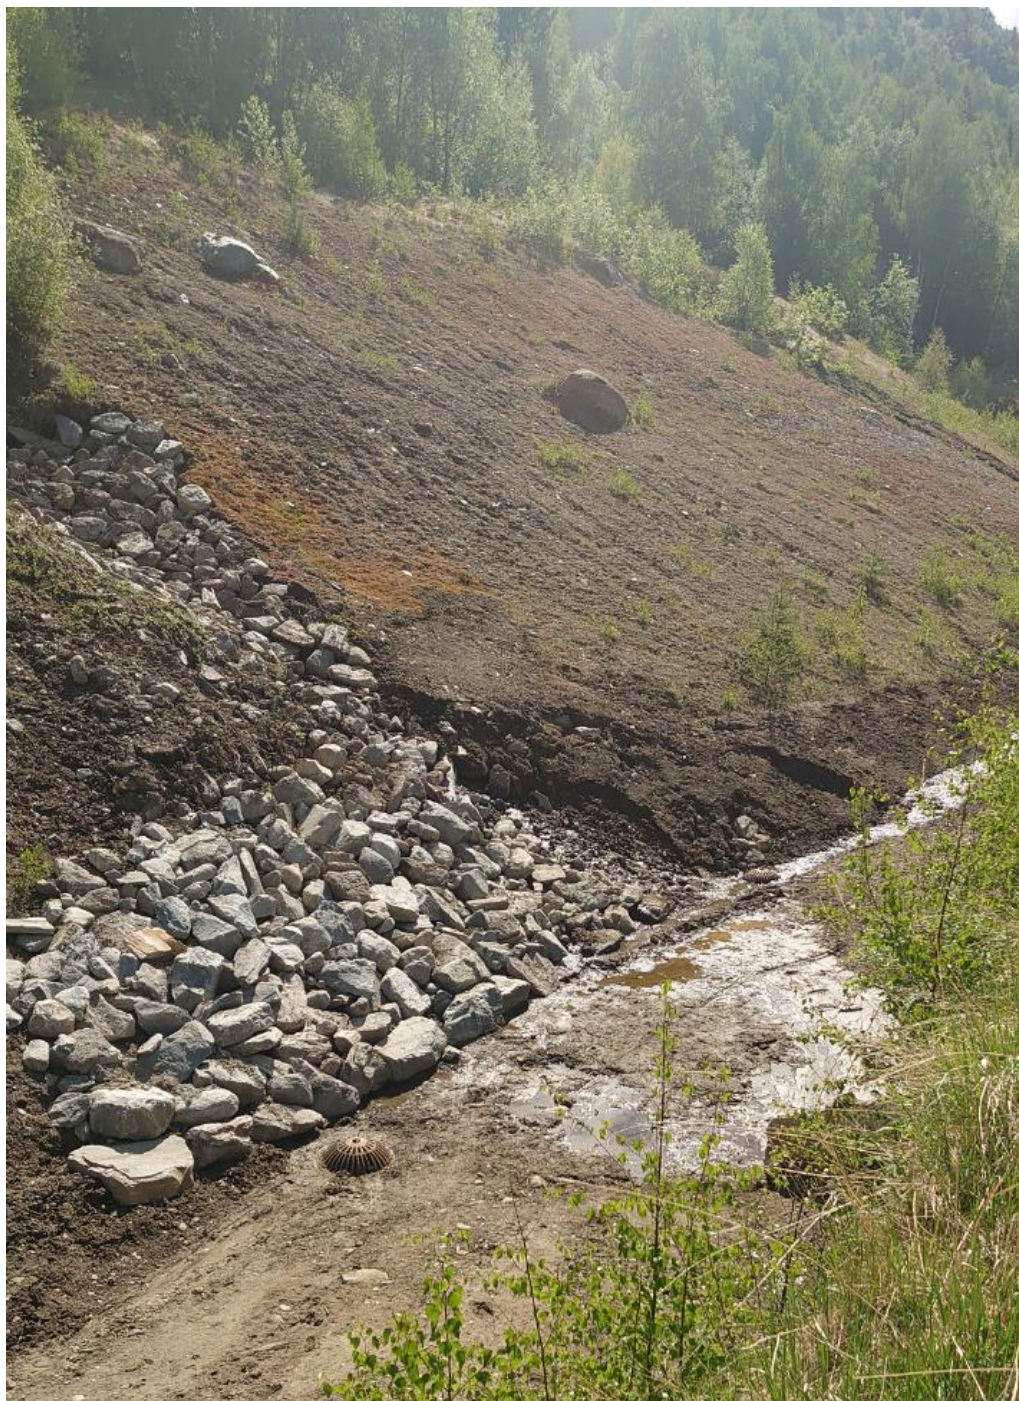
*Figur 3-4 Bilde ved inntak flomløp og sluk bak rasvullen, mot sør. Bildet viser utført arbeid med plastring/erosjonssikring av rasrenne og skjæring (utbedring etter «Hans»). Plastringsarbeidet må utføres med steinmasser med bredere kornfordeling, eller legge et tynnere lag med pukk mellom stedlig masse og grovere stein. Her renner vannet under steinmassene og vil over tid senke steinsatte partier.*

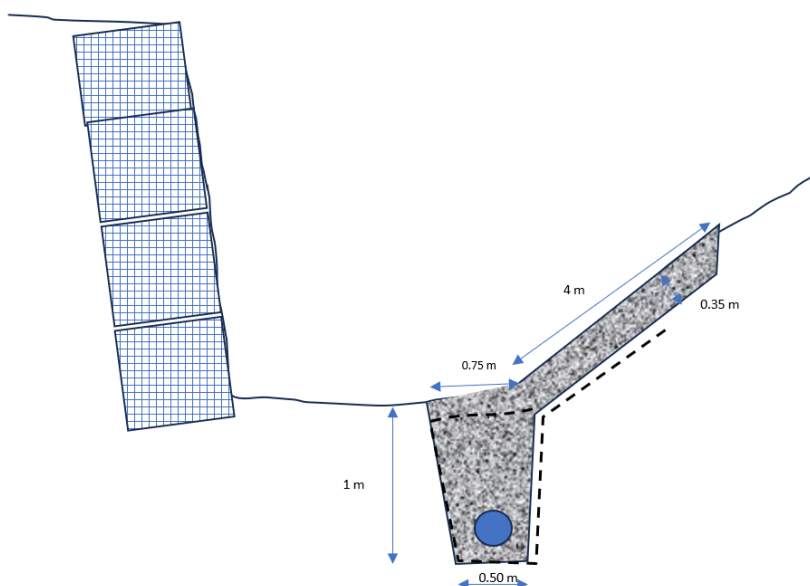
Figur 4-1 Prisnippskisse av fotdrenering og plastring av nedre del av skjæring. Gabionvegg til venstre. Grøfta vil måtte utvides hvis rør for flomavledning legges i samme grøft.

Lengde av grøft er ca. 260 m. Grøft og plastring kan se ut som i Figur 4-1 (utvides hvis rør for flomløp legges i samme grøft). Som drengrøft for skråningen trenger en ikke gå dypere enn 1 m.

Det er tegnet, stiplet en duk. (Figur 4-1), I og rundt grøft er det greit med duk (tegnet stiplet i. Figur 4-1 ), men i skråninger er det bedre med sand og grus eller gradert masse enn duk fordi duken blir et glatt lag, med lite friksjon. På det som er utlagt i polygonet «351» i figur 6.1 ser det ut som det er en del finere masse, den tyter opp i den grovere steinen på grunn av for åpen korngradering.

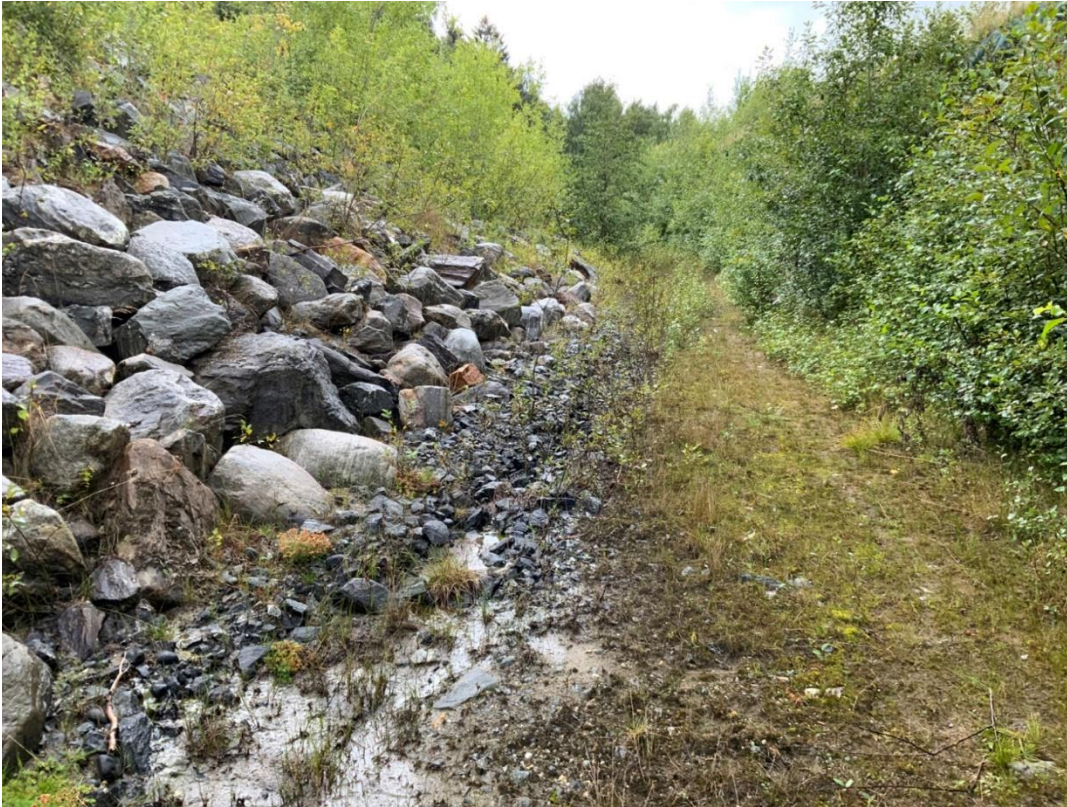
Figur 4-2 Parti med særlig grov plastringsstein. Her er det pukkmasse i nedkant, Ei pukkgroft bør legges sammenhengende i foten av hele skjæringen.

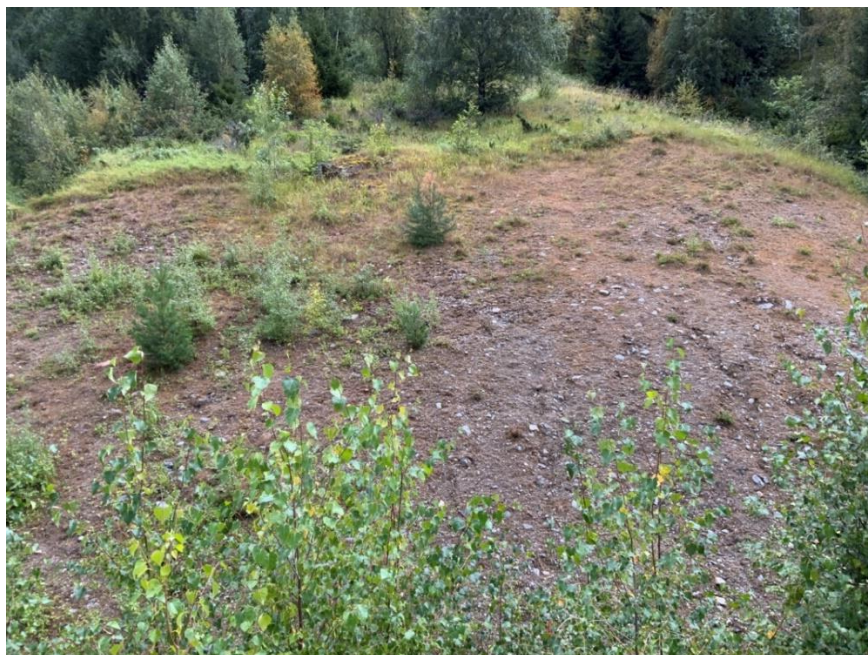
*Figur 4-3 Skjæring, skråning på oppsiden av vollen.*

Skjæringen på oversiden av vollen skal og bør vegeteres. På oversiden av plastret område bør det sås gress som raskt binder opp overflaten. Figur 4-3 viser også tegn på renner. Om de ikke gror igjen eller dersom de utvikler seg videre, bør de steinsettes. Det er helt i orden at skog etablerer seg i denne skjæringen, og gjerne barskog. Blandingsskog kan være en fordel for å få etablert varig undervegetasjon. En ønsker seg ikke skog med død skogbunn. Det skal være nok lys til at gressarter eller lyng skal ha gunstige vekstvilkår.

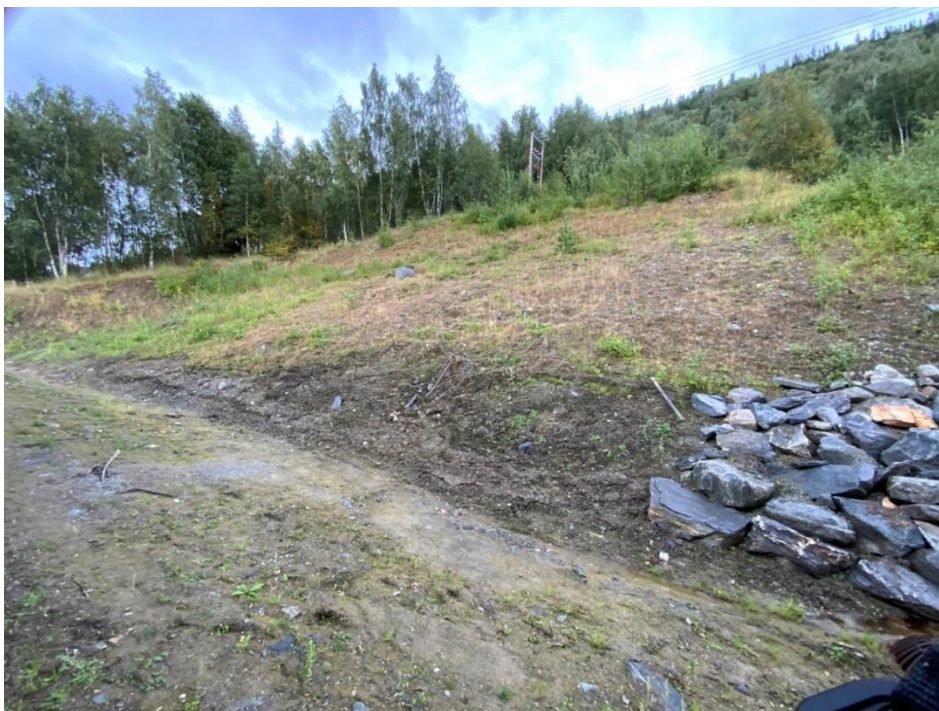
Figur 4-4 Skjæring lengst øst.

Skjæringen lengst øst har fått en form for pose og det er noen hull oppe i skråningen der vann tidvis har strømt ut. Skråningen er i ferd med å vegeteres. Nedre del, der det er gravd masse og skråning blitt brattere bør det legges stein, i det minste sås til.

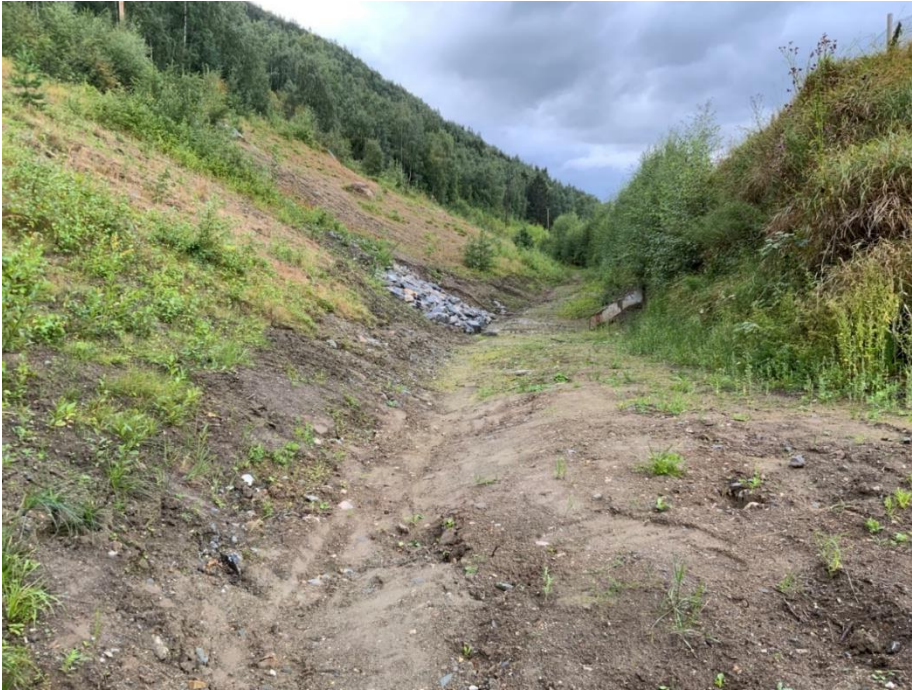
Figur 4-5 Foto august 2024. Rensket opp etter skred. Kant innløp rør til høyre mot vollen. Nedre del av skråning skal plastres og drenggrøft anlegges. Utløp av drenggrøft kobles til eksisterende kummer, eller føres ut under flomløpet øst for vollen.

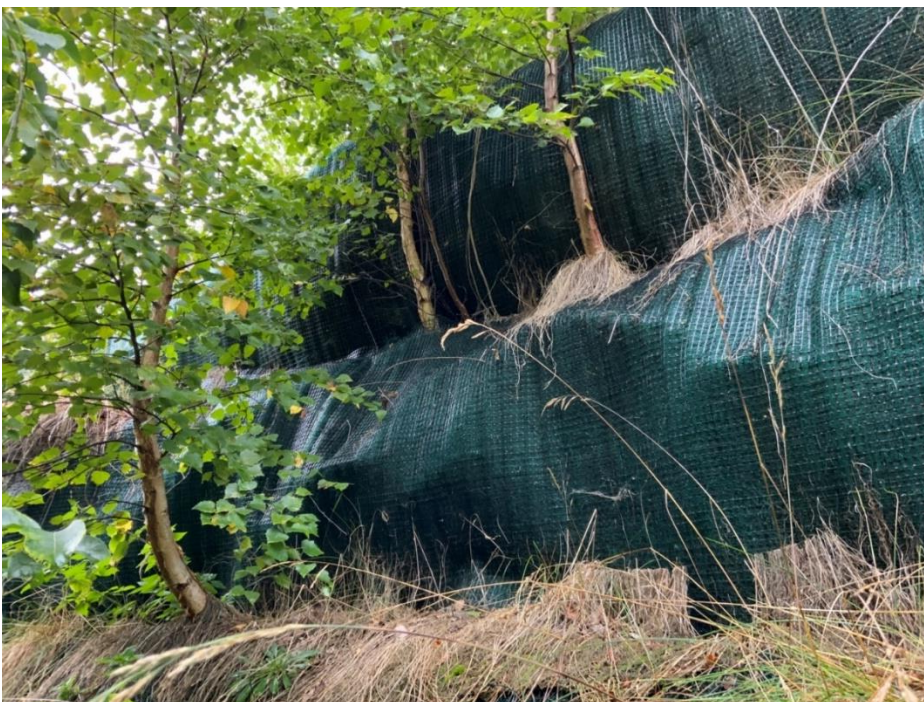
Figur 4-6 I prinsippet binder røtter fra trær også jorda innenfor gabionene, men trærne bør ikke bli noe større enn det en ser her. Gabionnettet kan bli sprengt av grovere røtter og stamme, og vil til slutt få en vektarm som bryter på gabionveggen.

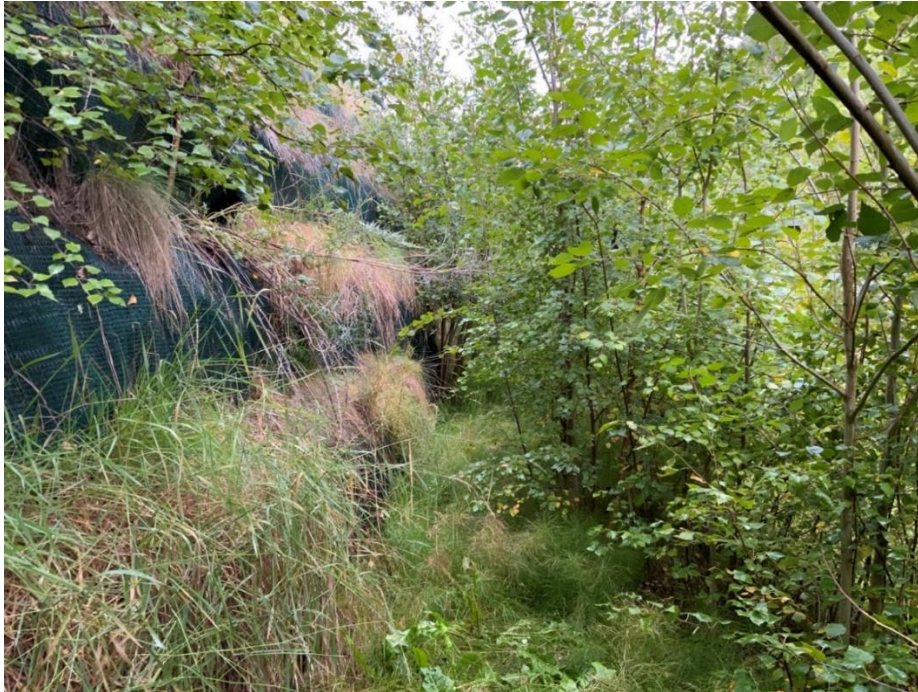
Figur 4-7 I minst 50 cm avstand fra vollen kan det gjerne vokse opp skog sett i forhold til effekt på å bremse steinsprang. Imidlertid må trærne bli ganske grove før skog har bremsende effekt. I dette partiet har skog en viss effekt for å beskytte fiberduken mot sollys (samme som den grønne duken). I motsatt ende bør skogen ikke dekke til slik at gress ikke trives. Over tid regnes det med at denne vollen blir gresskledd. Tett kratt bør tynnes noe for å få bedre vekst på enkelte utvalgte trær.

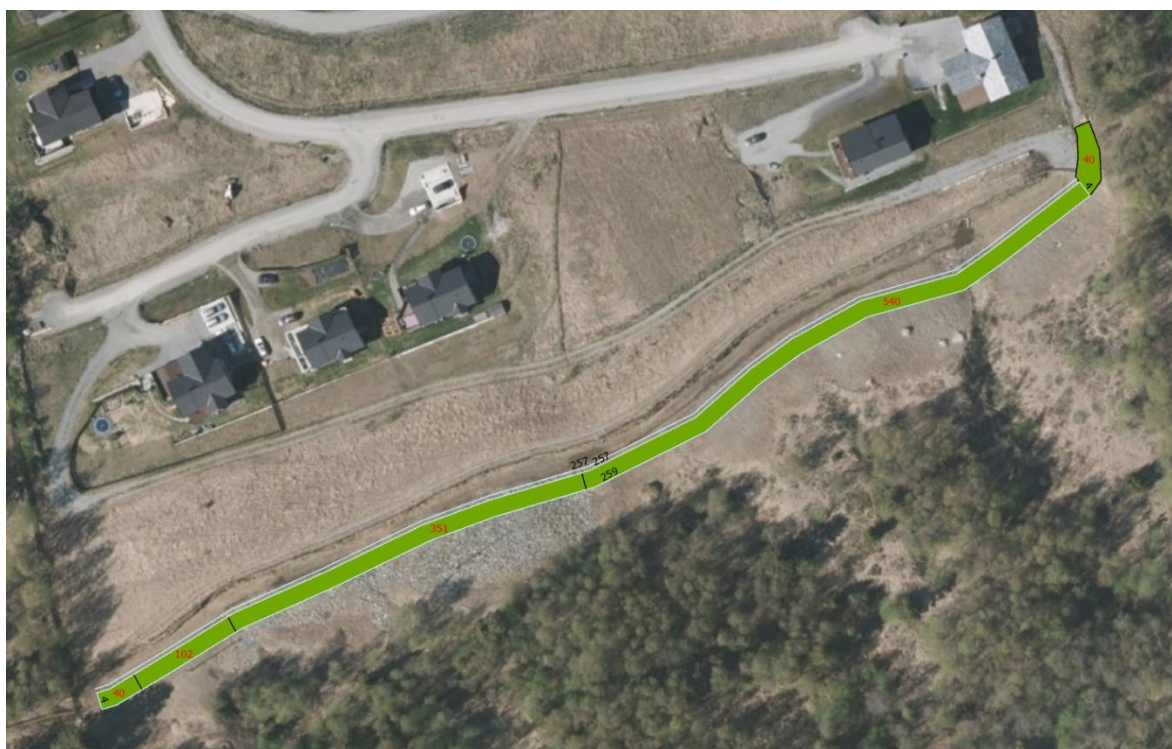
Figur 6-1 Plastring: Røde tall er arealer (m<sup>2</sup>), Sorte tall er lengder (m).

Plastret areal skjæring over grøft: Med referanse til Figur 6-1 er areal «351» samt «40» (vest) allerede plastret. Gjenstående areal er da  $540 + 102 + 40 = \sim 700 \text{ m}^2$ . Med gjennomsnittlig tykkelse 0,35 m gir dette  $\sim 250 \text{ m}^3$ .
