## Notat

| OPPDRAAG | Miljøkartlegging servicehus Kinn | DOKUMENTKODE | 10274200-01-RIM-NOT-001 |
| EMNE | Miljøkartlegging | TILGJENGELIGHET | Åpen |

I forbindelse med planlagt riving av et servicebygg like ved Kinn kyrkje på øya Kinn i Kinn kommune, er Multiconsult Norge AS engasjert av Husevåg arkitektur AS for å miljøkartlegge bygningsmassen som omfattes av arbeidene.

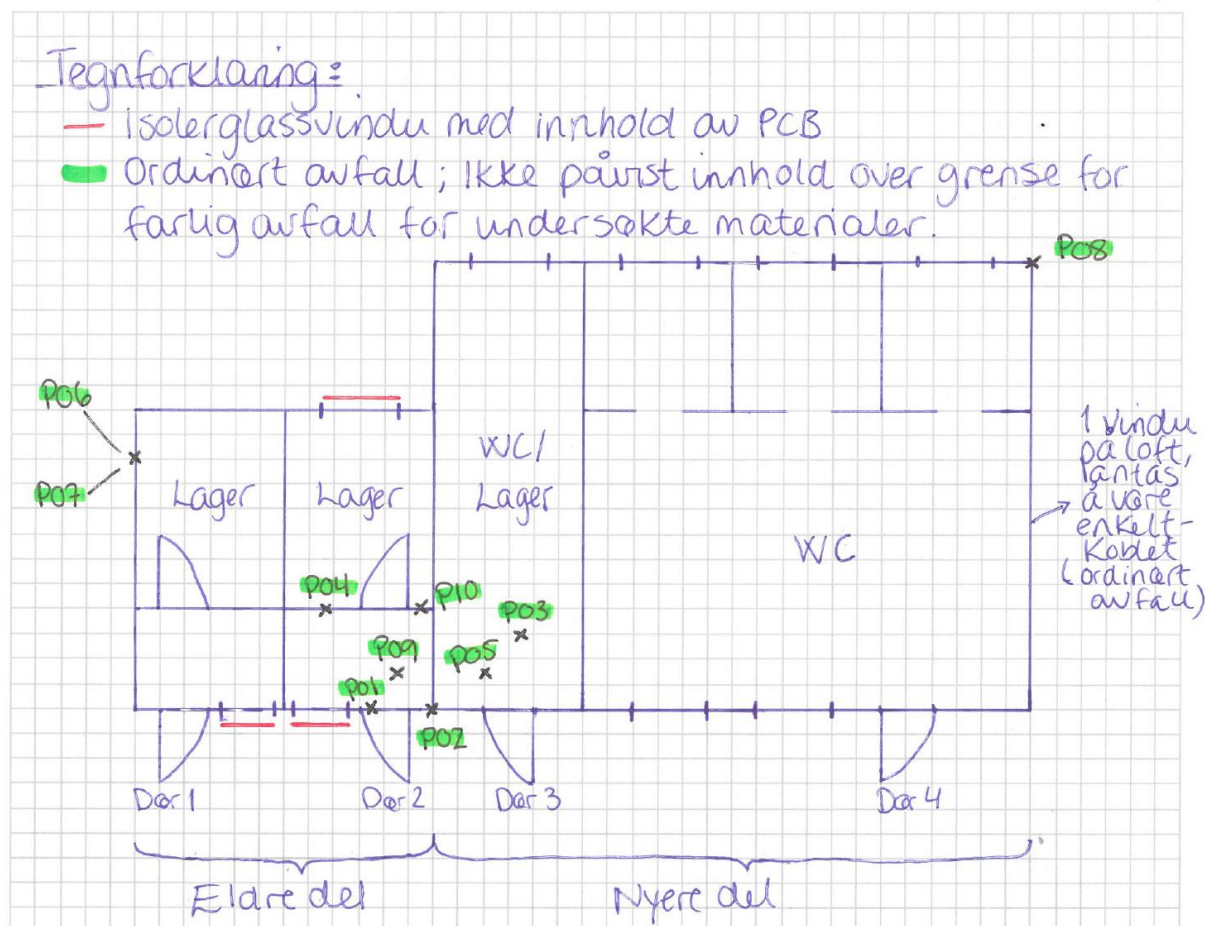
Figur 8 Planskisse 1. et. med omtrentlig plassering av prøvepunkter og funn av farlig avfall. Rominndeling er ikke nøyaktig, og skissen er ikke i målestokk.

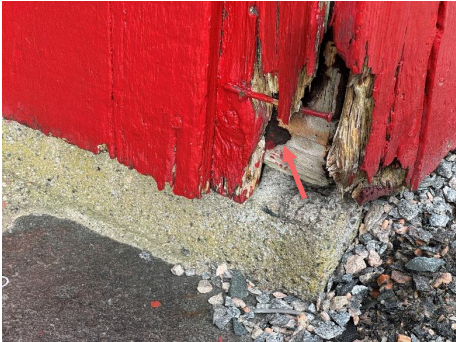
| Prøve | Materiale | Resultat og klassifisering | |
|---|---|---|---|
| P02 | Papp innenfor ytterkledning, eldste del | Asbest: Ikke påvist<br>PAH: 1.21 mg/kg | |

| Bygningsmaterial | Beskrivelse | Bilde |
|---|---|---|
| Veggpapp | <p>Det er registrert en sort papp som fungerer som vindsperre bak trekledningen på den eldste delen av hovedbygget.</p> <p>Pappen er prøvetatt for asbest og PAH, jf. prøve P02. Det ble ikke påvist innhold av asbest eller PAH i pappen.</p> | <p>Sort vindsperrepapp, prøve P02</p> |

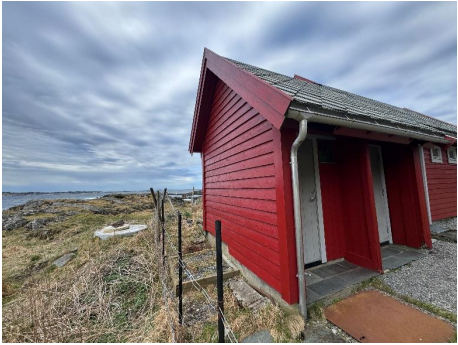
| <p><b>Ytterkledning</b></p> | <p>Ytterkledningen er skiftet i nyere tid og kan leveres som ordinært avfall. Det er usikkert om bare deler som skiftet eller om all ytterkledningen er skiftet. Det gjøres oppmerksom på at det kan være eldre CCA-impregnert holdig trevirke på deler som eventuelt ikke er utskiftet.</p> | <p>Fasadekledning mot vest er skiftet i nyere tid.</p> |

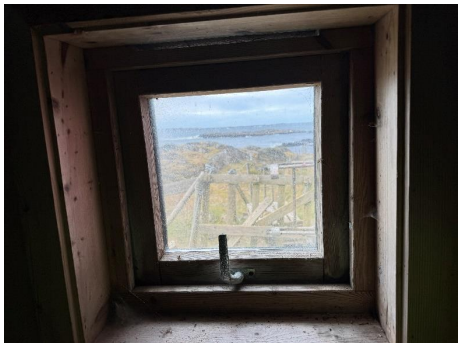
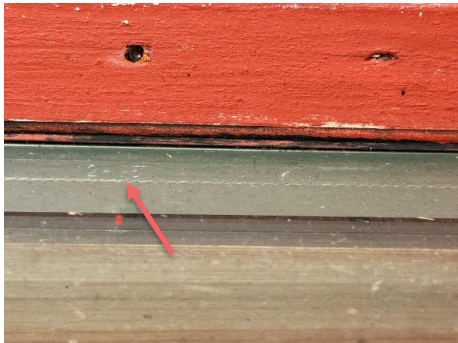
| | Bygningsmaterial | Beskrivelse | Bilde |
|--|---|---|---|
| | <p><b>Isolerglassruter med PCB</b></p> | <p>Alle tre vinduer i den eldste delen av bygget er isolerglassruter produsert i 1975. Slike ruter antas å inneholde PCB.</p> <p>Isolerglassruter med PCB tas ut hele, stables på pall, og leveres uknust til mottak gjennom returordning for PCB-vinduer.</p> <p>Øvrige vinduer i bygget var nyere enkeltkoblede glass, som skal håndteres som ordinært avfall.</p> | <p>Isolerglassruter fra 1975.</p> <p>1975 kan leses av på avstandslisten.</p> |

| Kapittel | Stoff og bygningmateriale | Fjerning, håndtering og levering | Avfallsstoffnr/<br>EAL-kode | Ca.<br>mengde |
|---|---|---|---|---|
| 7.4 | Isolerglassruter med PCB | Vinduene skal stables stående på pall, slik at de ikke knuser under transport. Leveres til godkjent mottak som farlig avfall med PCB. | 7211<br>170902 | 3 stk |

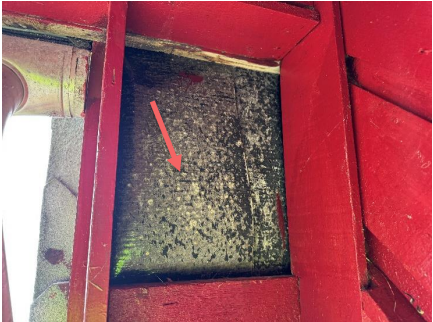
| Prøve | Materiale | Resultat og klassifisering | |
|---|---|---|---|
| P01 | Takpapp under skifer, eldste del | Asbest: Ikke påvist<br>PAH: 7.81 mg/kg | |

| | Bygningsmaterial | Beskrivelse | Bilde |
|--|---|---|---|
| | <b>Takpapp</b> | <p>Det er registrert takpapp under skifer på eldste del av bygget. Pappen er prøvetatt for asbest og PAH, jf. prøve P01.</p> <p>Prøven viste ikke innhold av asbest eller PAH over grense for farlig avfall, og takpapp skal leveres som ordinært avfall til godkjent mottak.</p> | <p>Takpapp under skifer på eldre del, prøve P01</p> |

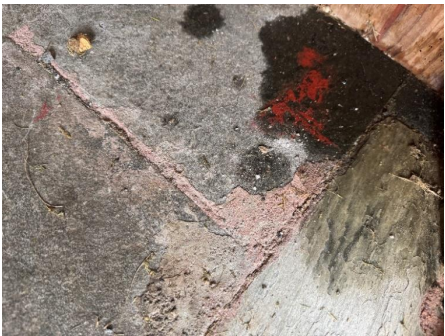
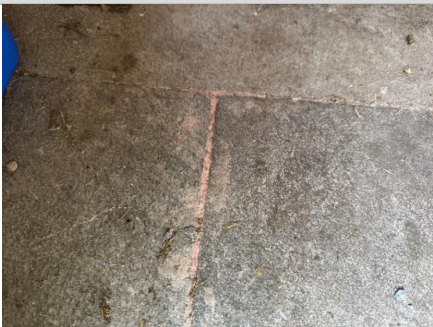
Det er ikke kontrollert for ev. lim eller andre materialer under natursteinsfliser på gulv i den eldste delen av bygget. Eventuelt lim bør undersøkes for innhold av PCB og asbest ved riving.

| P09 | Rosa mørtelfuge steinfliser, eldre del | Asbest: Ikke påvist<br>PCB: <0.0070 mg/kg | |

| | Bygningsmaterial | Beskrivelse | Bilde |
|--|---|---|---|
| | <b>Natursteinsfliser</b> | <p>Det er registrert natursteinsfliser over støpt betongulv i eldste delen av bygget. Det er registrert rosaaktig fugemørtel mellom natursteinsflisene som er prøvetatt for asbest og PCB, jf. prøve P09.</p> <p>Natursteinsfliser regnes ikke som farlig avfall, men det kan ha blitt brukt asbestholdig- eller PCB-holdig lim/mørtel til å feste dem med.</p> <p>Det ble ikke/påvist PCB eller asbest i mørtel mellom flisene. Fliser og lim kan håndteres som ordinært avfall.</p> | <p>Rosa mørtelfuge mellom fliser på gulv, prøve P09.</p> |

| | Bygningsmaterial | Beskrivelse | Bilde |
|--|---|---|---|
| | | | <p>Rosa mørtelfuge mellom fliser på gulv, prøve P09.</p> |

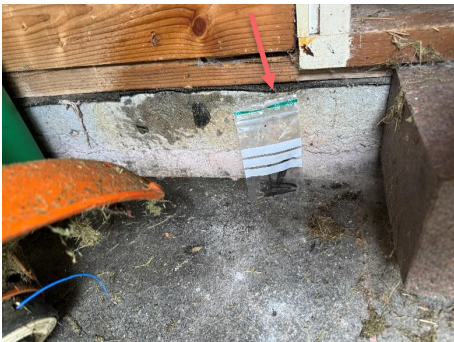
| Prøve | Materiale | Resultat og klassifisering | |
|---|---|---|---|
| P04 | Gulvpapp under opphøyet gulv, eldre del | Asbest: Ikke påvist<br>PAH: 0.960 mg/kg | |

| | Bygningsmaterial | Beskrivelse | Bilde |
|--|---|---|---|
| | <b>Gulvpapp</b> | <p>Det er registrert gulvpapp over betong på gulvopphøyning i eldste delen av bygget. Denne er prøvetatt for asbest og PAH, jf. prøve P04.</p> <p>Prøven viste ikke innhold av asbest eller PAH over grense for farlig avfall, og gulvpapp skal leveres som ordinært avfall til godkjent mottak.</p> | <p>Gulvpapp, prøve P04.</p> |

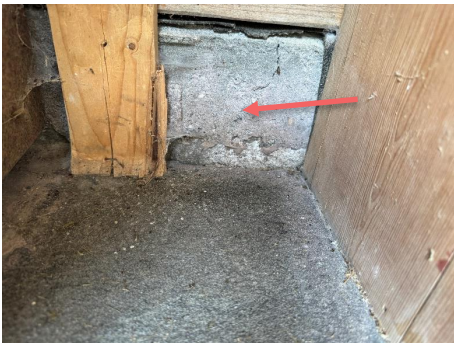
| P10 | Rosa avretningsmasse på gulvopphøyning, eldre del | Asbest: Ikke påvist<br>PCB: 0.15 mg/kg | |

| | Bygningsmaterial | Beskrivelse | Bilde |
|--|---|---|---|
| | <b>Avretningsmasse på gulvforhøyning</b> | <p>Det er registrert en form for avretningsmasse/muligens påstøp på betonggulv, ved opphøyet gulv i eldste del på bygget. Dette er prøvetatt for asbest og PCB, jf. prøve P10.</p> <p>Prøven viser ikke innhold av asbest og veldig lave verdier av PCB (0.15 mg/kg). Avretningsmassen og betong leveres som ordinært avfall til godkjent mottak.</p> | <p>Påstøp/avretningsmasse, prøve P10.</p> |

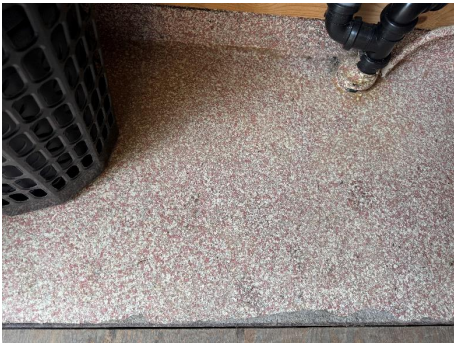
| Prøve | Materiale | Resultat og klassifisering | |
|---|---|---|---|
| P03 | Epoxybelegg gulv, nyere del | Asbest: Ikke påvist<br>PCB: <0.0070 mg/kg | |

| | Bygningsmaterial | Beskrivelse | Bilde |
|--|---|---|---|
| | <b>Epoxybelegg på betonggulv</b> | <p>Det er registrert epoxymaling på gulvoverflaten i den nyeste delen av bygget. Epoxy er prøvetatt for asbest og PCB, jf. Prøve P03.</p> <p>Det er ikke påvist asbest eller PCB i prøven, og epoxy kan leveres sammen med betong som ordinært avfall til godkjent mottak.</p> | <p>Epoxybelegg på gulv, prøve P03.</p> |

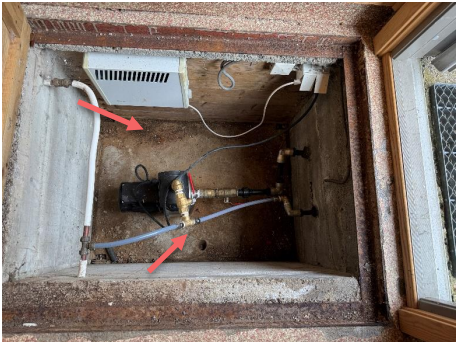
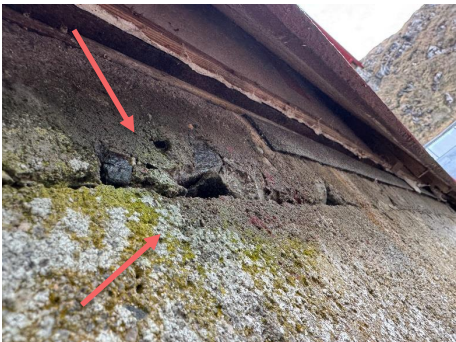
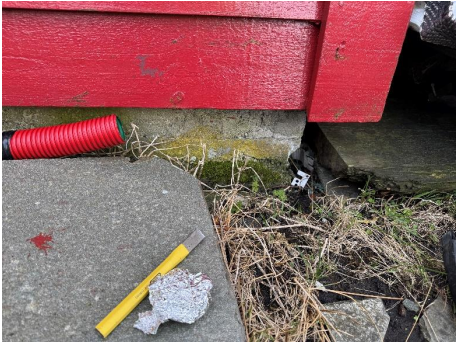
| Prøve | Materiale | Resultat og klassifisering | |
|---|---|---|---|
| P05 | Betong i gulvutsparring, nyere del | As: 4.7 mg/kg<br>Cd: 0.17 mg/kg<br>Cr: 20 mg/kg<br>Cu: 12 mg/kg<br>Hg: <0.010 mg/kg | Ni: 7.9 mg/kg<br>Pb: 4.6 mg/kg<br>Zn: 25 mg/kg<br>Cr6+: 0.60 mg/kg<br>PCB: <0.0070 mg/kg |
| P06 | Betong grunnmur, eldste del (trolig fra byggeår) | As: 31 mg/kg<br>Cd: 0.16 mg/kg<br>Cr: 23 mg/kg<br>Cu: 17 mg/kg<br>Hg: 0.010 mg/kg | Ni: 6.6 mg/kg<br>Pb: 8.2 mg/kg<br>Zn: 500 mg/kg<br>Cr6+: 3 mg/kg<br>PCB: 0.022 mg/kg |

| P07 | Betong grunnmur, eldste del (nyere støp over den eldste grunnmuren) | As: 9.5 mg/kg<br>Cd: 0.19 mg/kg<br>Cr: 15 mg/kg<br>Cu: 15 mg/kg<br>Hg: <0.010 mg/kg | Ni: 6.2 mg/kg<br>Pb: 6.4 mg/kg<br>Zn: 97 mg/kg<br>Cr6+: 5.1 mg/kg<br>PCB: 0.15 mg/kg |
| P08 | Betong grunnmur, nyere del | As: 5.8 mg/kg<br>Cd: 0.21 mg/kg<br>Cr: 18 mg/kg<br>Cu: 13 mg/kg<br>Hg: <0.010 mg/kg | Ni: 8.1 mg/kg<br>Pb: 4.8 mg/kg<br>Zn: 44 mg/kg<br>Cr6+: 2.2 mg/kg<br>PCB: <0.0070 mg/kg |

| | Bygningsmaterial | Beskrivelse | Bilde |
|--|---|---|---|
| | Betong | <p>Betongen i bygget er prøvetatt.</p> <p>Prøve P05 er tatt i en utsparing i gulvet i nyere del.</p> <p>Prøve P06 og P07 er tatt av grunnmuren i eldste del av bygget.</p> <p>Prøve P08 er tatt av grunnmur i nyeste del.</p> <p>Ingen av prøvene P05-P08 viser innhold av helse- og materialfarlige stoffer over grense for farlig avfall, og skal dermed leveres som ordinært avfall til godkjent mottak.</p> | <p>Betong i utsparing gulv, nyere del, prøve P05.</p> <p>Grunnmur eldste del, prøve P06 og P07</p> <p>Grunnmur nyeste del, prøve P08.</p> |

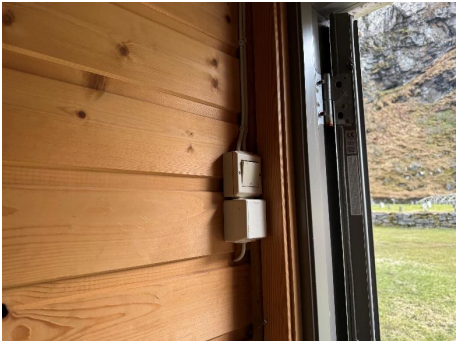
| Bygningsmaterial | Beskrivelse | Bilde |
|---|---|---|
| EE-avfall | <p>Omfatter hele det elektriske anlegget. Ledninger, sikringsskap, kontakter, brytere, sparepærer, lysrør osv. som omfattes av arbeidene. Som EE-avfall regnes også kabelkanaler, trekkerør til skjulte installasjoner samt veggbokser og andre koblingsbokser.</p> <p>Sparepærer og lysstoffrør inneholder kvikksølv. Disse må tas ut av armaturen og håndteres forsiktig i egnene beholdere/containere slik at de ikke knuses.</p> <p>Alt demonteres uten at det knuses, legges i egnede enheter, f.eks. pallebur. Sparepærer og lysrør skal leveres i egne beholdere.</p> <p>Det er registrert eldre bakelitt brytere og stikkontakter. Disse kan inneholde asbest, men materialene håndteres og leveres sammen med EE-avfallet.</p> | <p>Lysbryter</p> |

| Kapittel | Stoff og bygningmateriale | Fjerning, håndtering og levering | Avfallsstoffnr/<br>EAL-kode | Ca.<br>mengde |
|---|---|---|---|---|
| 7.8 | EE-avfall | Alt demonteres fra bygget uten at det knuses, legges i egnede enheter, f.eks. pallebur. Sparepærer og lysrør skal leveres i egne beholdere. Avfallet leveres til godkjent mottak som EE-avfall. | 1599<br>160213 | 0,5 tonn |

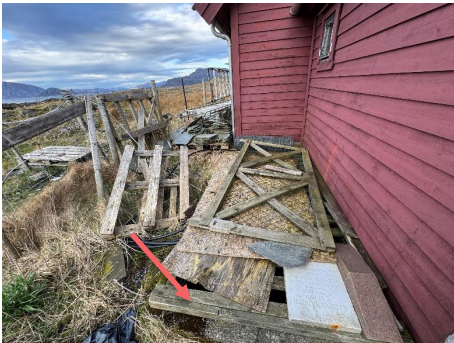
| | Bygningsmaterial | Beskrivelse | Bilde |
|--|---|---|---|
| | CCA-impregnert trevirke | <p>På nordsiden av bygget er det en utsparing i betong der det er lagt et dekke over med trevirke med mistanke om CCA-impregnering.</p> <p>CCA-impregnert trevirke leveres til godkjent mottak som farlig avfall, med mindre analyse avkrefter at det er farlig avfall.</p> | <p>Antatt CCA-impregnert trevirke.</p> |

| Kapittel | Stoff og bygningmateriale | Fjerning, håndtering og levering | Avfallsstoffnr/<br>EAL-kode | Ca.<br>mengde |
|---|---|---|---|---|
| 7.9 | Impregnert trevirke med CCA | Leveres til godkjent mottak som farlig avfall med CCA. | 7098<br>170204 | 5 m <sup>2</sup> |

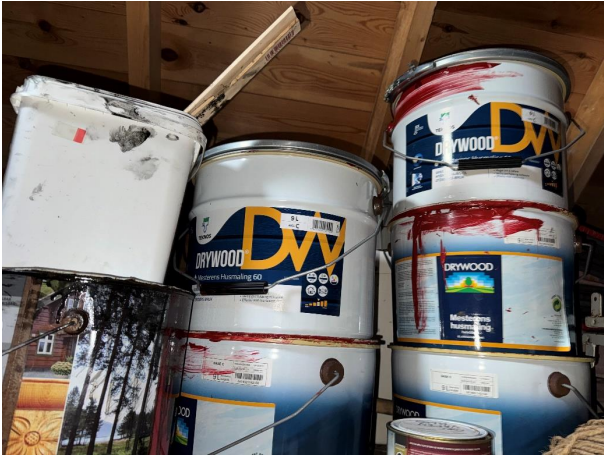
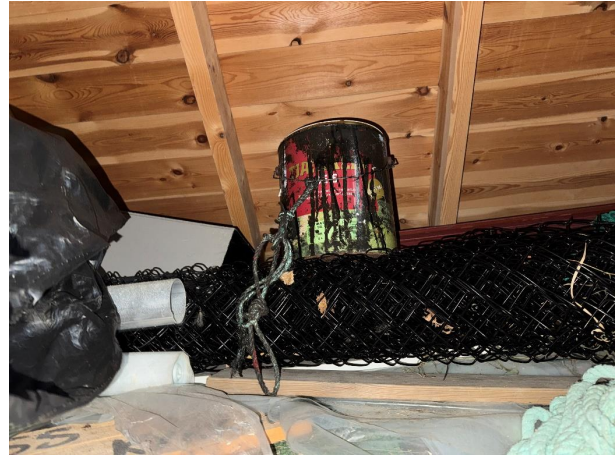
Figur 9 Opplagrede malingsspann på loft

Figur 10 Opplagrede malingsspann på loft

Alt avfall og løsøre på eiendommen og i bygget må sorteres i sine respektive fraksjoner, og alt som mistenkes å være farlig avfall skal leveres til godkjent mottak som farlig avfall dersom dette ikke avkreftes ved kjemisk analyse. Malingsspann skal leveres til godkjent mottak som farlig avfall.

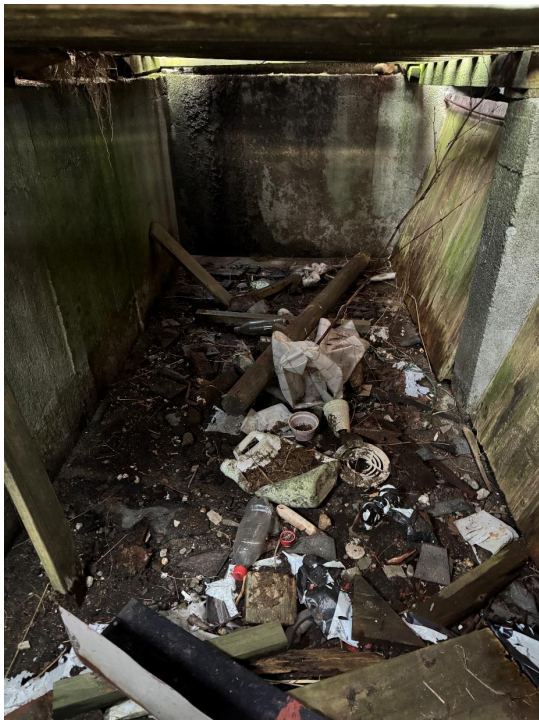
Det ble registrert mye avfall og skrot i en sjakt på nordsiden av bygget, det ligger også en del skrot og material lagret på bakkenivå utenfor bygget, på nordsiden. På loftet over nyere del er det lagret flere malingsspann, se Figur 9 -Figur 12. Det er ikke gjort noen nærmere vurdering av dette, da det ikke inngår som en del av miljøkartleggingsoppdraget.

Figur 11 Diverse skrot og avfall i sjakt på nordsiden av bygget

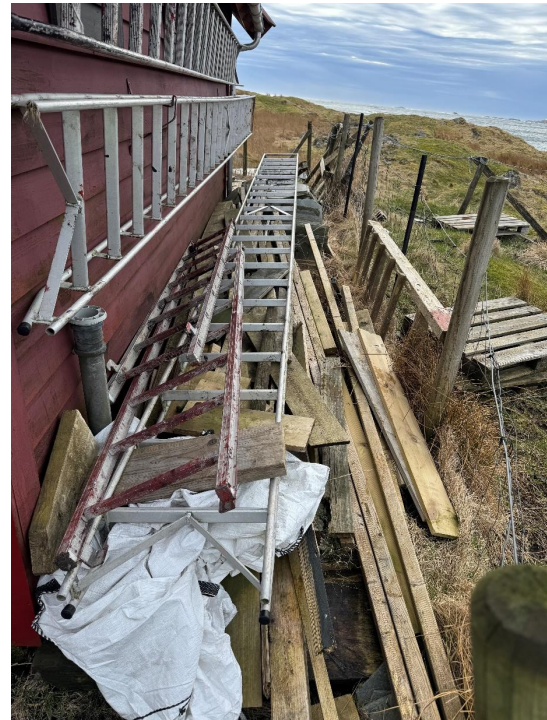
Figur 12 Opplagrede materialer på nordsiden av bygget. Mye av materialet ser ut til å være trykkimpregnert.
