# ► Psykologisk Institutt UiO

Brannkonsept og brannteknisk tilstandsrapport

Vurdering av eksisterende bygning

Oppdragsnr.: **52209333** Dokumentnr.: **F001** Versjon: **B01** Dato: **2023-02-09**

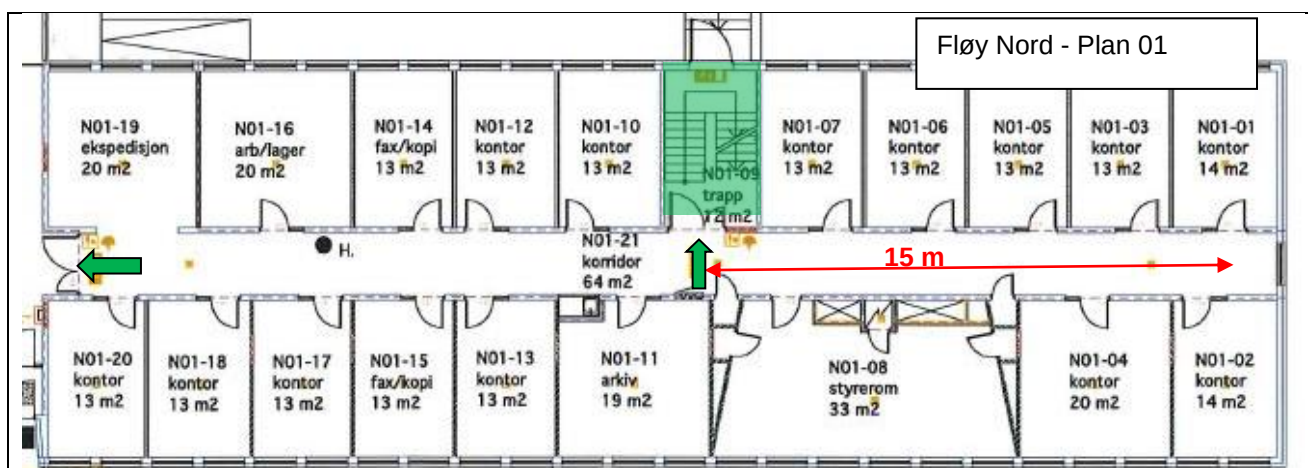
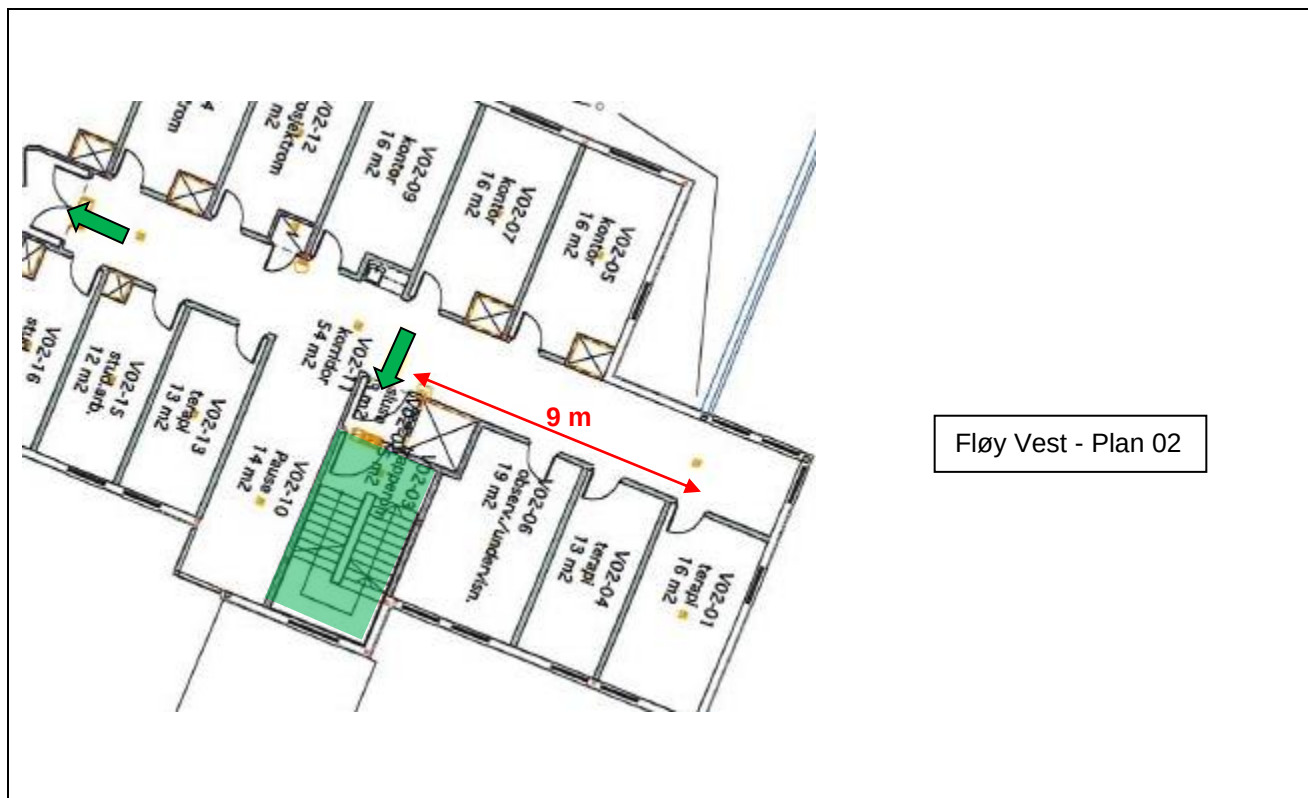
Det ble observert 2 blindsoner i Fløy Nord plan 01 (ca. 15 m) og Fløy Vest plan 02 (ca. 9 m), som har vært prosjektert, utført & godkjent siden 2003. Forholdet er ikke omtalt eller fraviksbehandlet i byggesaken.

REN 2. utg. §7-27 fig.11 angir en føring på opptil 7 m blindsone for RKL 6-bygg (overnatting), og §7-27 fig. 16 & 17 angir hhv. 30 m ved to trapperom (dvs. ca. 15 m til nærmeste) og 15 m når det kun er ett trapperom, som her antas lagt til grunn ved prosjektert løsning. Begge fløyene er her utpreget RKL 2-bruk.

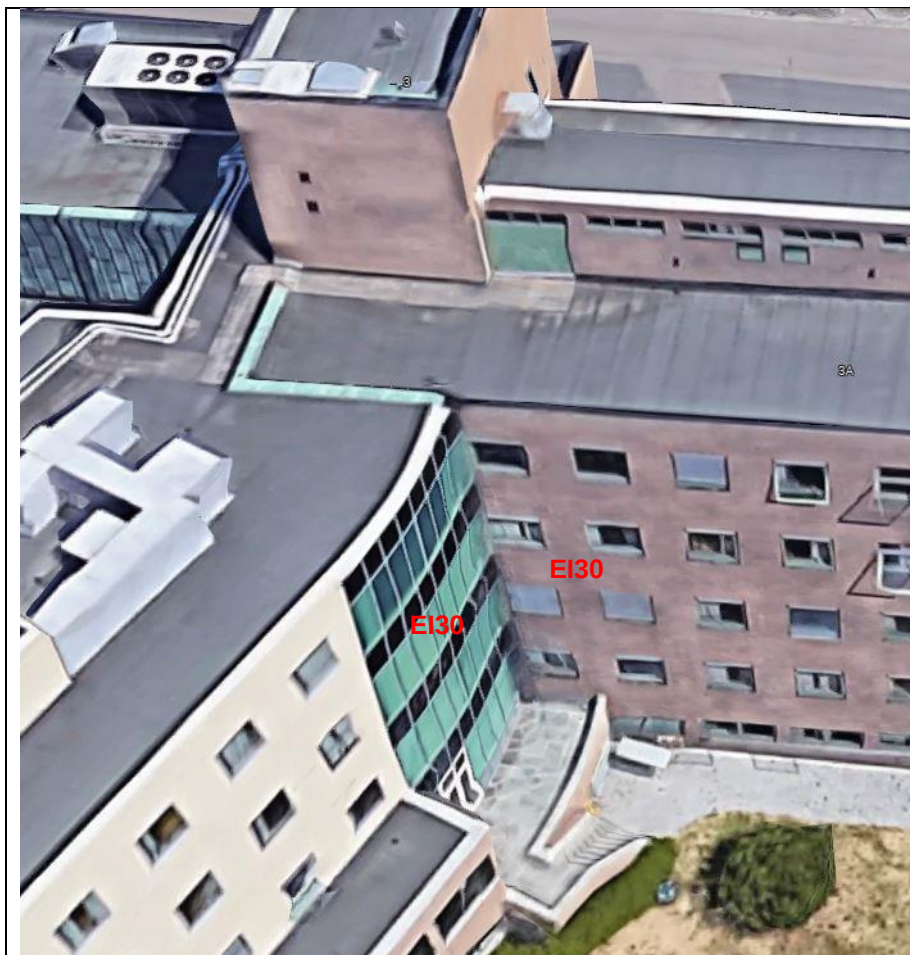
#### Fløy Syd - Fløy Vest

Innvendig hjørne på vestsiden av bygget er sikret med EI30-glass til begge sider, i en avstand av ca. 8 m. På vestfløyen er det glassfasade, mens vinduer i Fløy Syd er ordinære vinduer.

Hvis det er bruker-ønske om å kunne åpne/lufte via vinduer i de nærmest liggende rom i Sydfløyen kan man vurdere om vinduer som ligger > 4 m fra motstående vindu kan gjøres åpningsbare, men alle vinduer ligger < 4 m fra, og må i så fall fraviksvurderes. Brannkonseptet må revideres & dokumenteres iht. TEK17

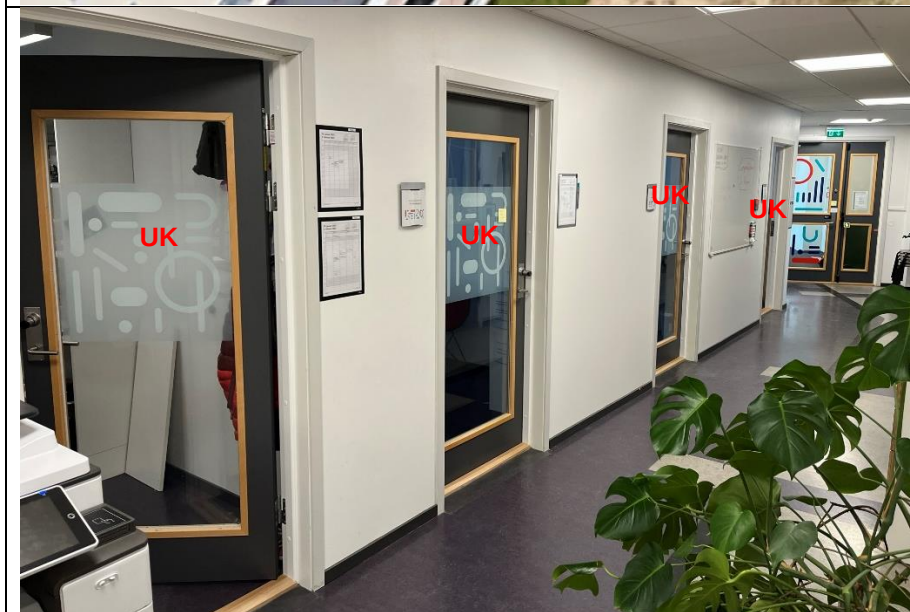
#### Fløy Vest - plan 01

4 rom (V01-11-12-13-14) har i nyere tid fått uklassifiserte glassdører til korridoren, som opprinnelig er krevd som egen branncelle. Glassdørene må skiftes til branndører EI30S [B30/F30] for å opprettholde opprinnelig godkjent løsning.

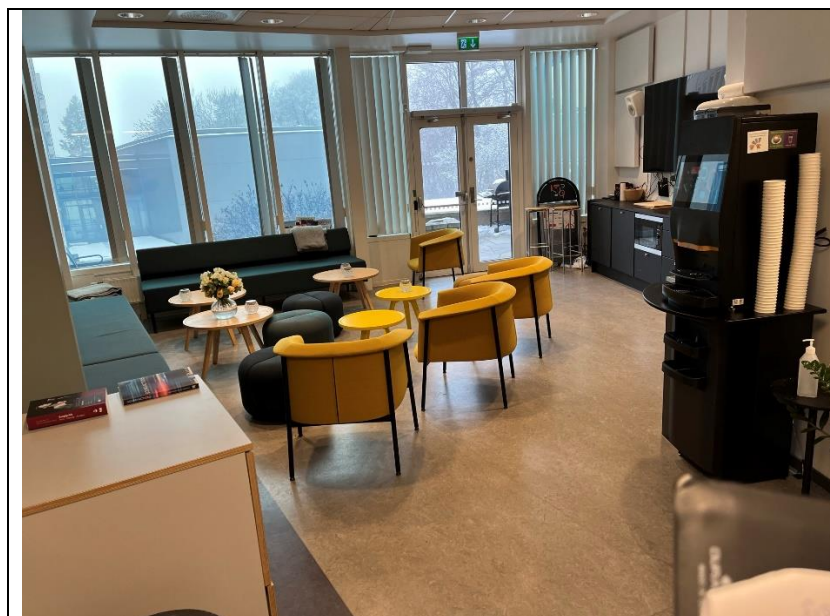
#### Fløy Vest - plan 01

En større fellesstue (V01-08) på ca. 32 m<sup>2</sup> står i åpen forbindelse med korridoren/rømningsveien. Dette er opprinnelig godkjent løsning, men et fravik fra REN 2.utg.

Fellesstuen bør avgrenses med EI30-glass & EI30S [B30/F30]-dør, men er ikke påkrevd iht. opprinnelig godkjent løsning.

Foreslått løsning svarer til den som ble prosjektert i 2017, men aldri realisert (anbefalt løsning).

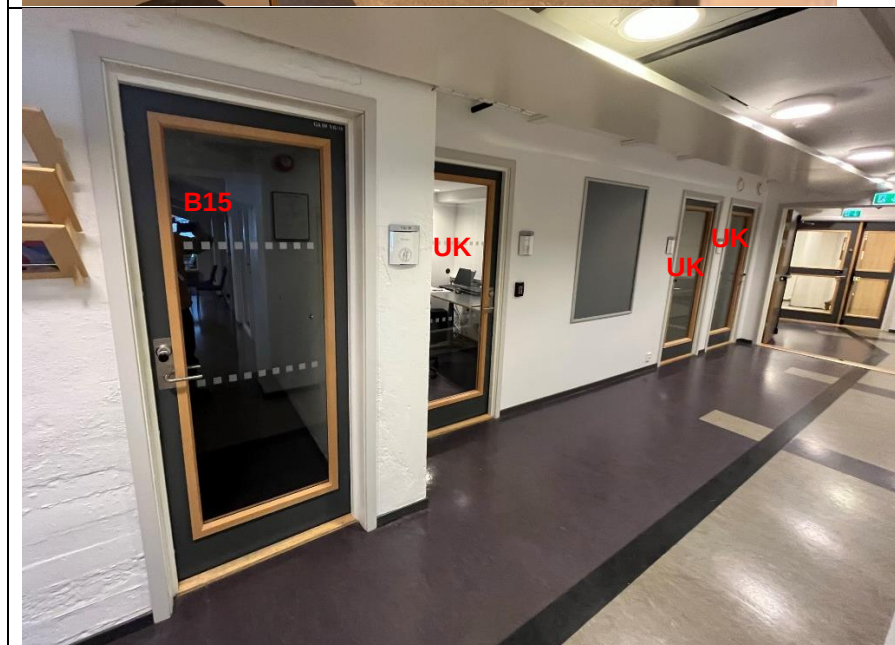
#### Fløy Vest - plan U1

Hvis korridoren skal være egen branncelle (rømningsvei):

4 stk. dører kan skiftes til brann-dører EI30S [B30/F30] og 7 stk. glasspartier skiftes til brannglass EI30.

Dette er ikke påkrevd mht. å opprettholde opprinnelig godkjent løsning fra 2002, men vil gi en bedre rømningssikkerhet, slik som i øvrige plan (anbefalt løsning)

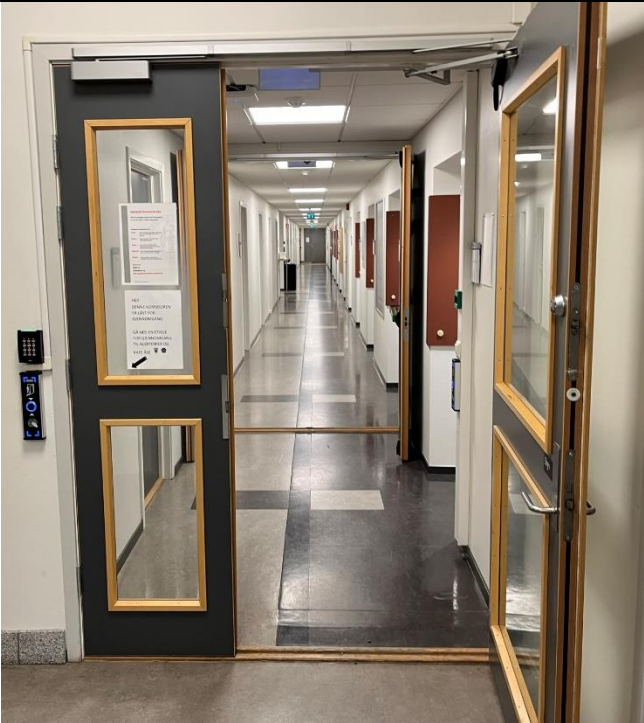
| | <p><b>Fløy Syd - korridor- &amp; slusedører</b></p> <p>Slitasje på terskler, anslag &amp; røyktetthet omkring karm &amp; dørblad, lås &amp; beslag, lukkefunksjoner mv. sjekkes &amp; evt. utbedres.</p> |

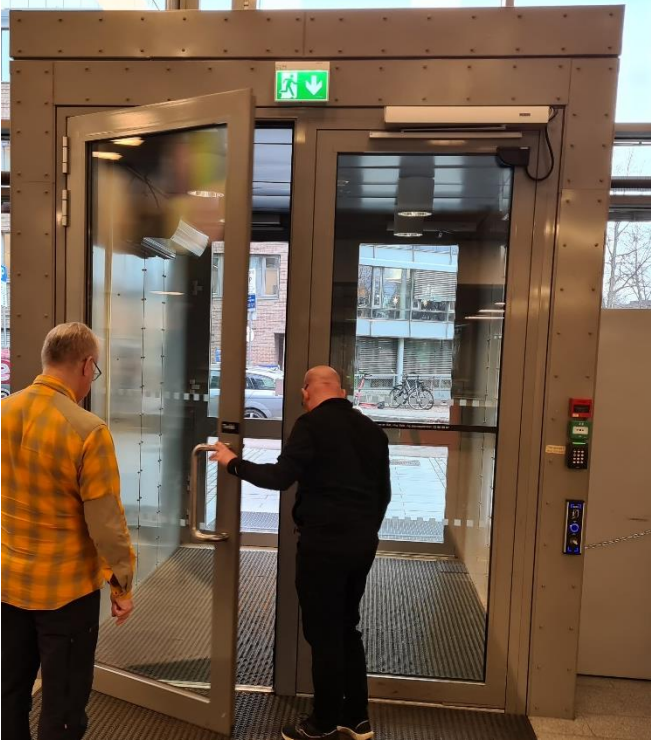
| | <p><b>Fløy A - plan U1</b></p> <p>De store utgangsdørene må sjekkes &amp; utbedres.<br/>Oppheng &amp; beslag må sikre hurtig og sikker rømning</p> |

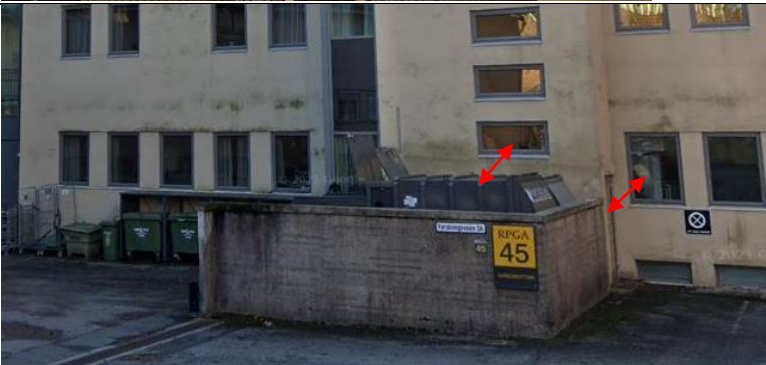
| | <p><b>Fløy Vest - utomhus nordside</b></p> <p>Avfallscontainer plassert ved Trappehus Vest.</p> <p>Evt. risiko ved påsatt brann i container bør vurderes og evt. tiltak avklares.</p> <p>Utgangsdør er ubeskyttet i innvendig hjørne.</p> |

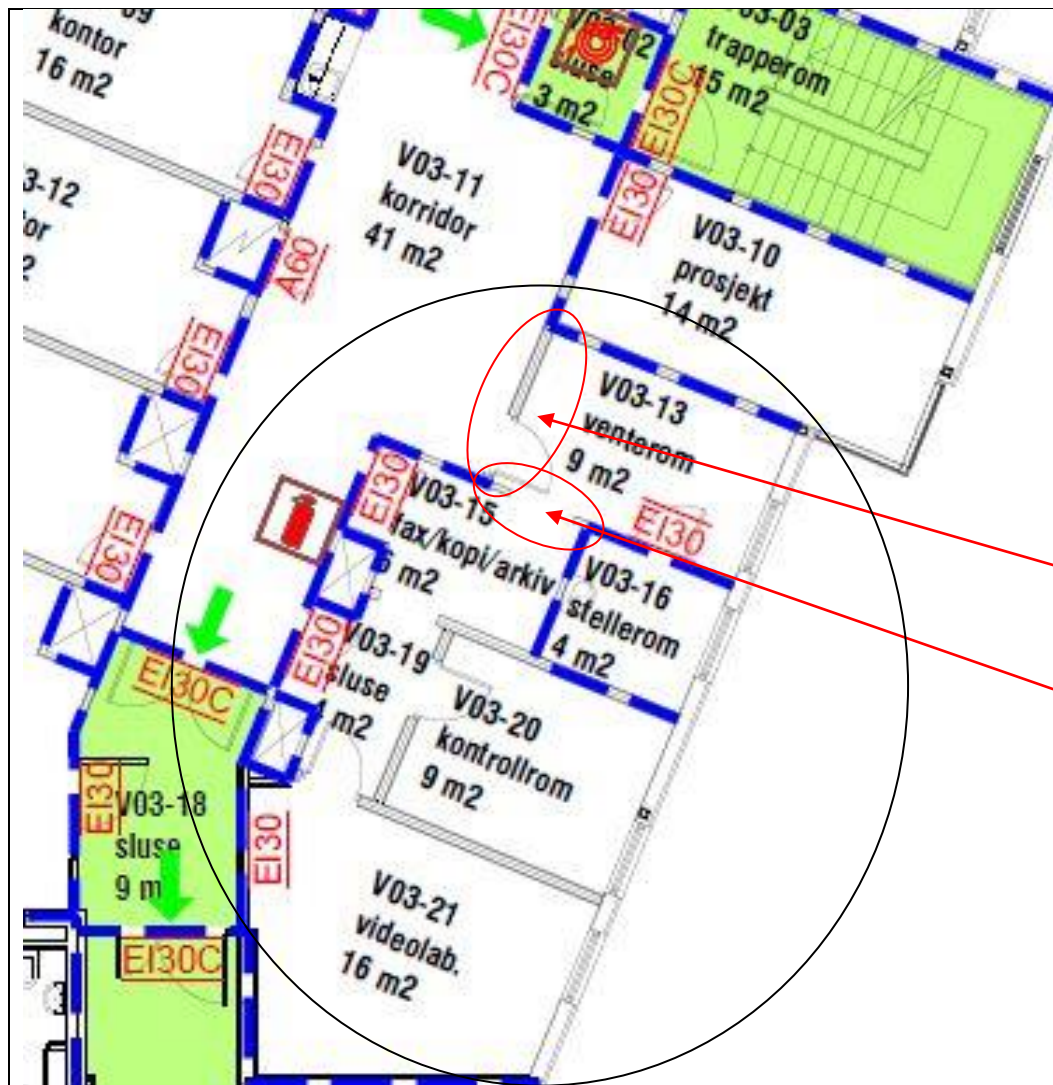
Fløy Vest - Plan 03 - revidert planløsning idag

Opprinnelig brannkonsept fra 2006 angir hele 3. etasjen som et «åpent kontorlandskap» uten særlig branncelle-oppdeling av de enkelte kontorer. Kun sluser, trapperom & sjakter var skilt ut. Arealet som i dag er lukket som V03-13 Venterom, var den gang et åpent areal til korridoren. (Approbert løsning).

Senere ombygginger har dels avlukket venterommet med glassvegg & dør, og dels etablert åpninger til begge sider for V03-15 Fax/kopi/arkiv-rommet, utført uten brannklassifiserte bygningsdeler.

eller så må åpningen inn mot V03-15 Fax/kopi/arkiv lukkes med branndør EI30S<sub>a</sub> (rimeligste løsning).
