# RØROSBANEN 1011 HALTDALEN-STØREN

## KM 493,59 - 494,86 SKREDSIKRINGSTILTAK RØROSBANEN LITLØYA - GRANØYLANDET

### Skredrapport

| <b>60033315: K017709</b><br><b>Skredsikringstiltak Rørosbanen</b> | | Dokument nr. | | | Rev. | |

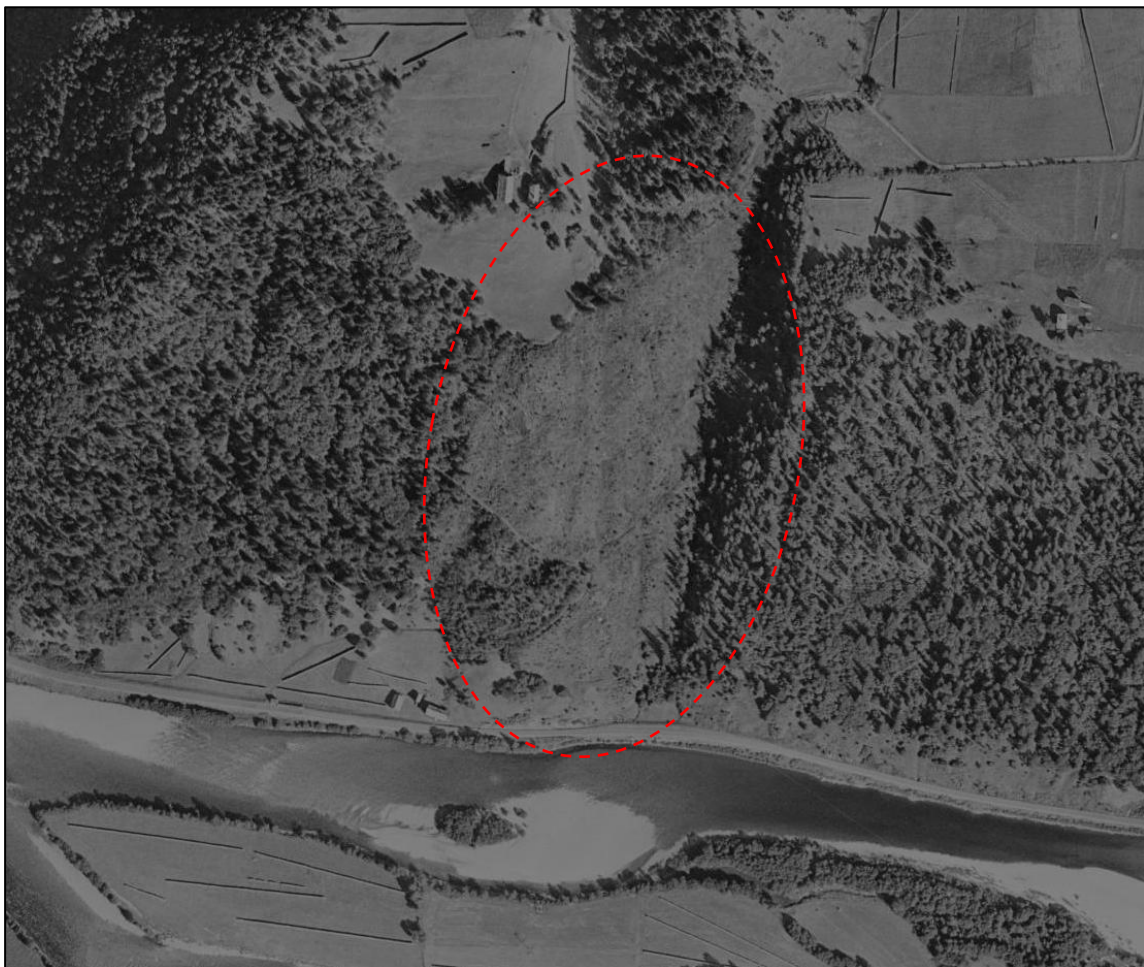
*Figur 3-2 Flyfoto fra 1956 som viser at dalsiden over jernbanen ca. ved km 494.7-494.9 var fri for skog, trolig som følge av landbruk/beite (vist med rød stiplet sirkel). Det er registrert 2 snøskred i dette område.*

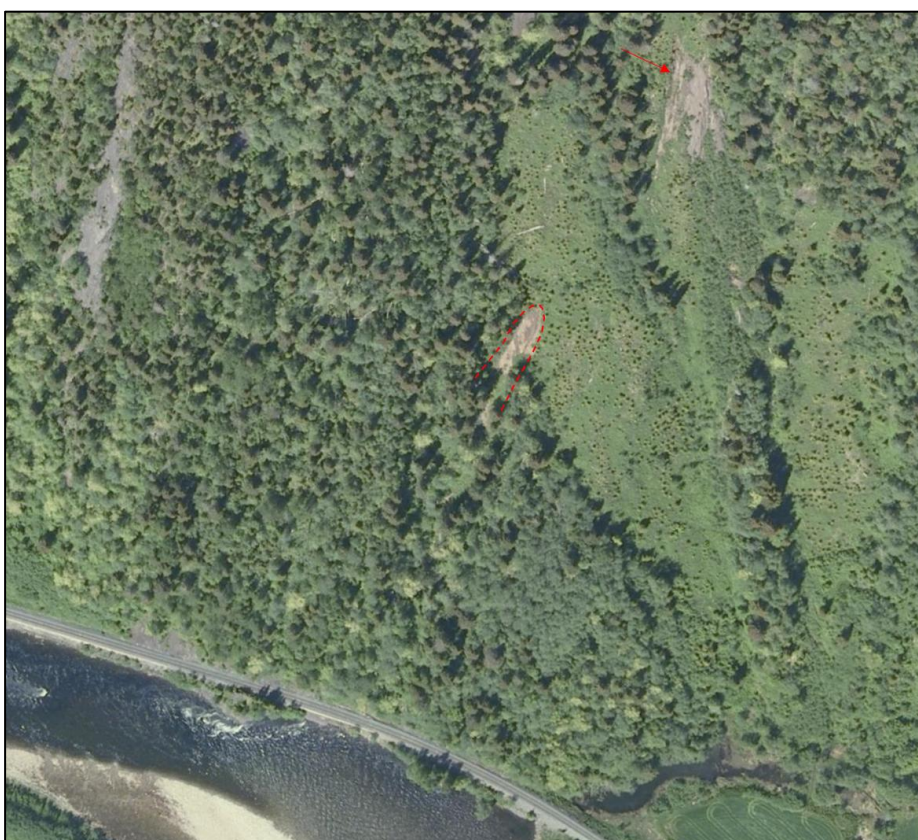
| Nr.: | Dato: | Km.: | Type skred: | Beskrivelse: | Kommentar Norconsult: |
|---|---|---|---|---|---|
| 1 | 24.09.2004 | 493,65 ? | Jord- og flomskred | Vann over fylling som medførte utvasking på elvsiden. Ingen personskade. | Kan skyldes et jord-/flomskred som ses på flyfoto fra 2006 [15] med utløp ned i samme forsenkning, se Figur 3-4 og omtale i kapittel 3.3. Skredet kan ha ført til oppdemming av vann i forsenkningen. |

*Figur 3-4 Synlig ferske spor etter jordskred som har løsnet trolig mellom 2004 og 2006, markert med rødt stiplet omriss. Rød pil viser løsneområde for jordskredet fra Figur 3-3. Flyfoto fra 2006 [15].*

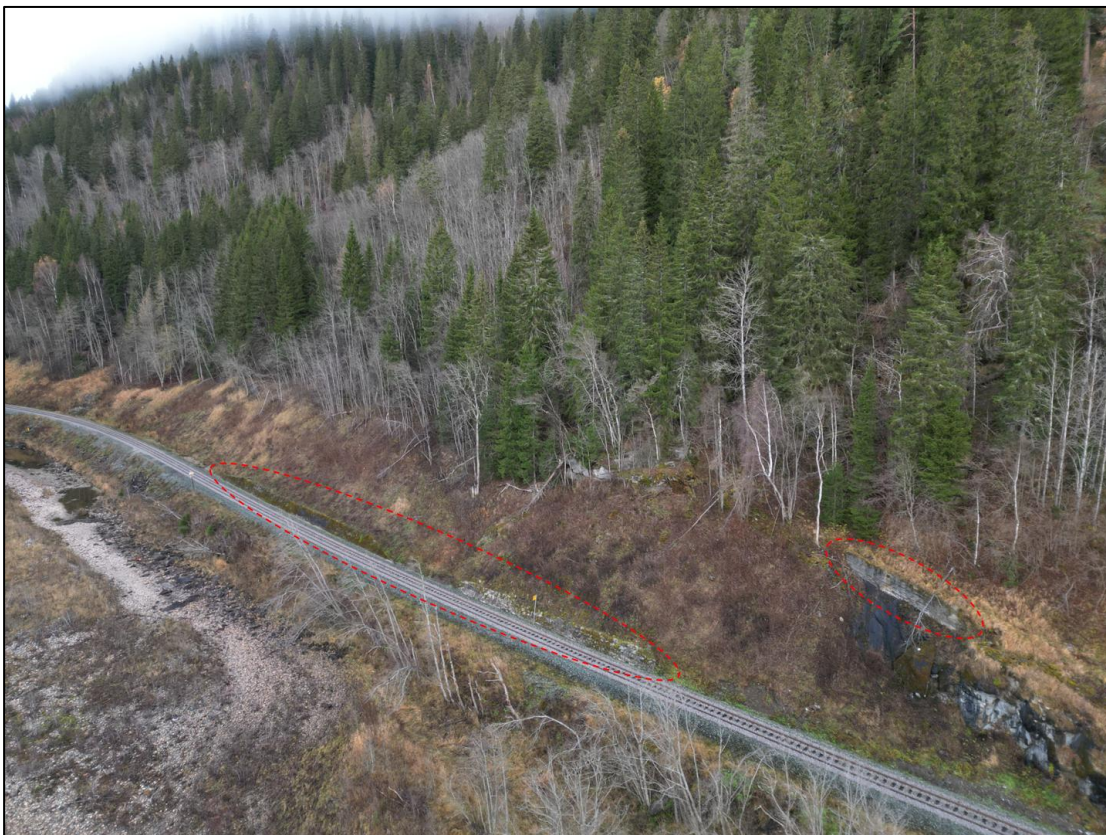
*Figur 3-5 Tørrmurer som er bygget for å stabilisere løsmasser over jernbanen, ca. ved km 493.99-494.1 (vist med røde stiplede sirkler).*

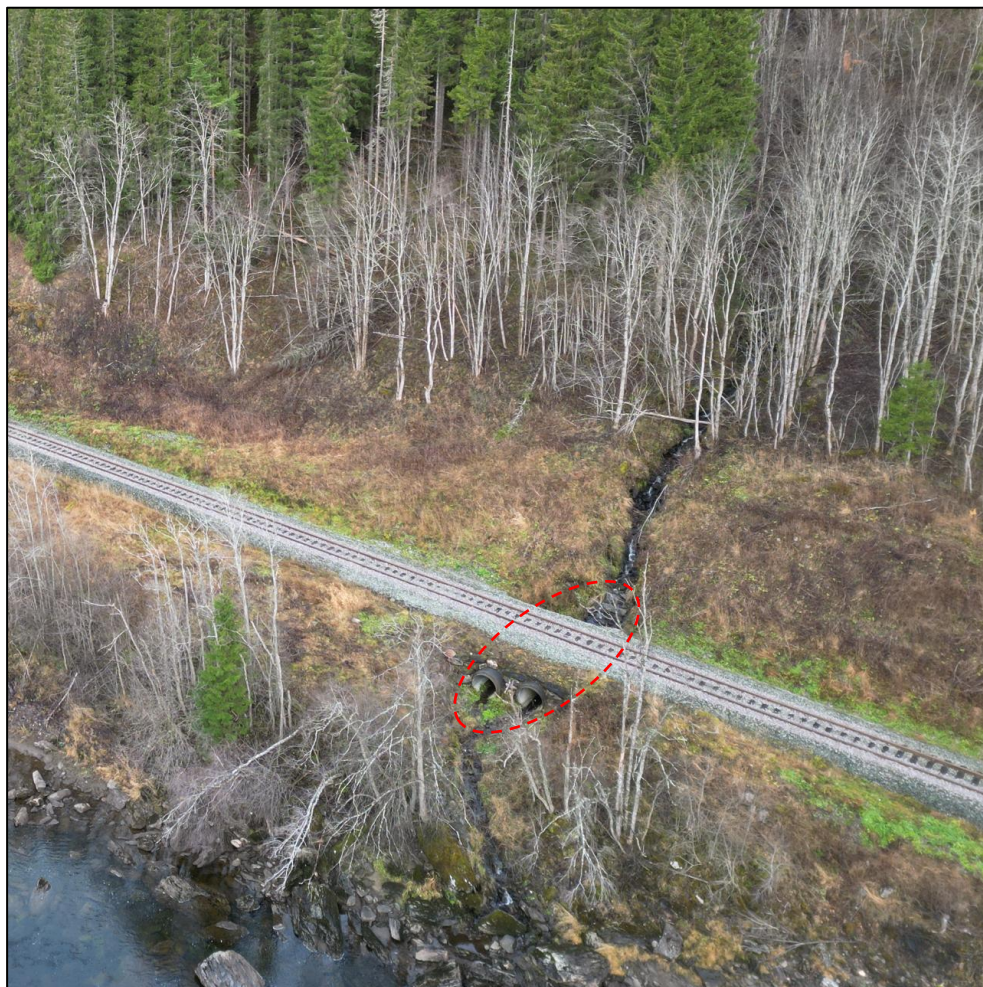
*Figur 3-6 Stikkrenner for å lede vann under jernbanen (vist med rød stiplet sirkel), i dette tilfellet 2 stk. med dimensjon ca. 1 m ca. ved km 493.87 (infopunkt 6.71).*

Stikkrennene bør vurderes nærmere særlig for å unngå vannrelaterte hendelser ved jernbanen, men også for å motvirke at de går tett som følge av massetransport langs bekkeløpene og som følge av jord- og flomskred. Ved en jord- og flomskredhendelse vil et fanggjerde fange opp mesteparten av skredmassene, men noe av massene vil kunne gå under og gjennom gjerdet og ned mot stikkrennen. Dersom stikkrennen har lav kapasitet, kan den lett gå tett og vann flomme over. Omfanget av massetransport som går gjennom gjerdet ved en skredhendelse vurderes som relativt lav, og skadepotensialet for et tog på jernbanen vil trolig være begrenset.

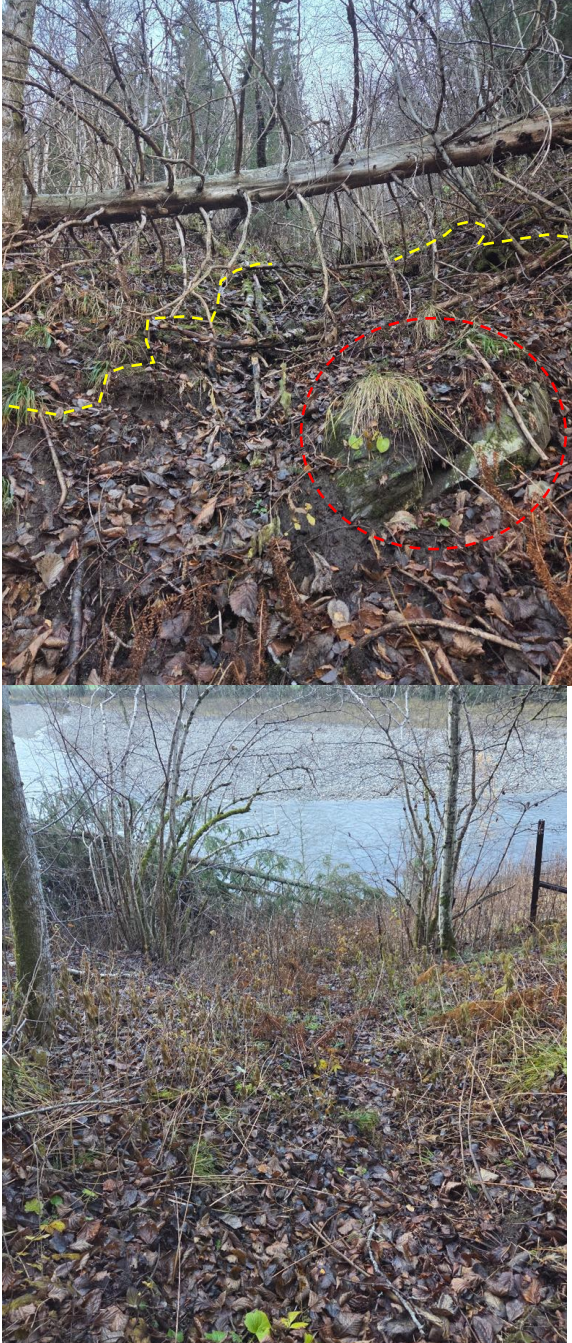
| 6.11 | 463.69 | <p>Forsenkning, med synlige spor etter rennende vann. På befaringsstidspunktet var det imidlertid lite vann. Noe erosjon langs sidekantene (vist med gule stiplede linjer), og en steinblokk på ca. 0,5 m<sup>3</sup> (vist med rød stiplet sirkel).</p> | |

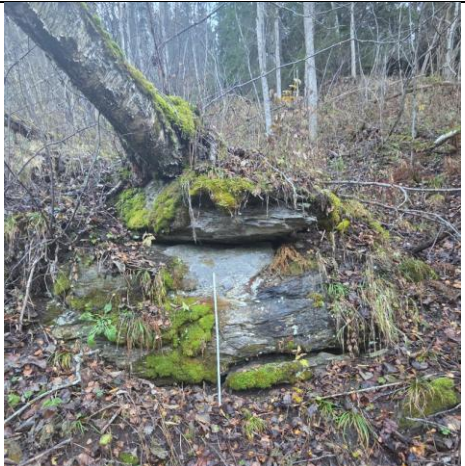
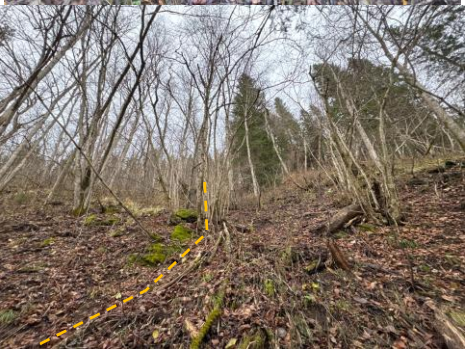
| 6.16 | 493.77 | <p>Oppstabling av blokker på inntil 1 m<sup>3</sup>). Forsenkning med lite tegn til rennende vann. Lav løsnessannsynlighet for steinsprang (&lt; 1/100).</p> <p>Tommestokk på bildet er 1 m.</p> | |

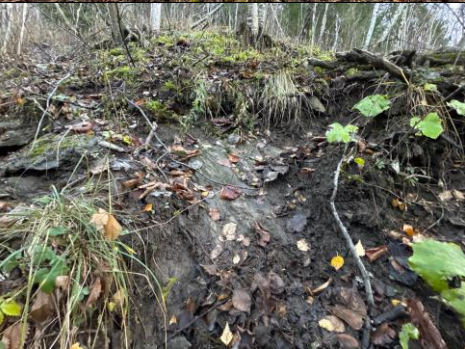
| 6.17 | 493.77 | <p>Liten grunn utglidning av løsmasser og bergblotning under på en rygg i en konveks terrengformasjon. Dette indikerer et tynt løsmassedekke over berg i området.</p> | |

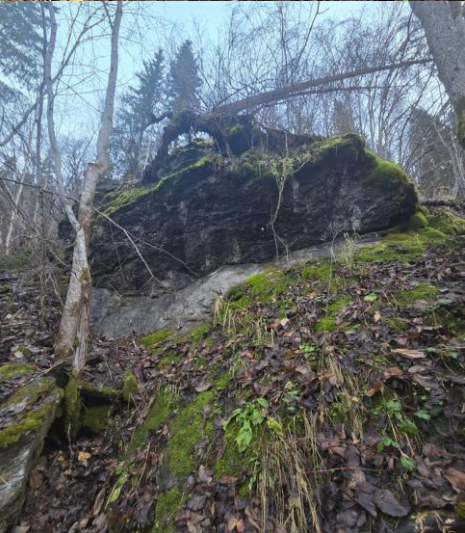
| 6.18 | 493.79 | <p>Stor potensielt avløst bergblokk på flere titalls m<sup>3</sup>. Undulerende/bølgete sprekkeplan, med tilsynelatende god friksjon og bergkontakt under. Vurdert svært lav løsnessannsynlighet (&lt;&lt; 1/100).</p> | |

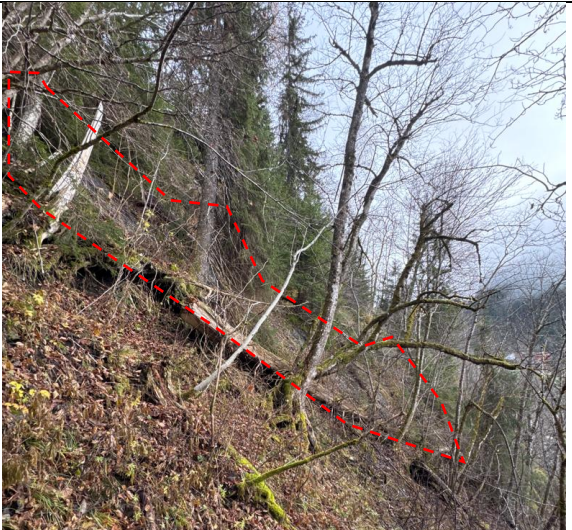
| 6.19 | 493.8 | <p>Større bergblotning i bratt terreng (vist med rødt stiplet polygon). Berget er lite oppsprukket, og det observeres ingen synlige objekter som er ustabile. Bergblotningen indikerer lav løsmassemekthet i dette området.</p> | |

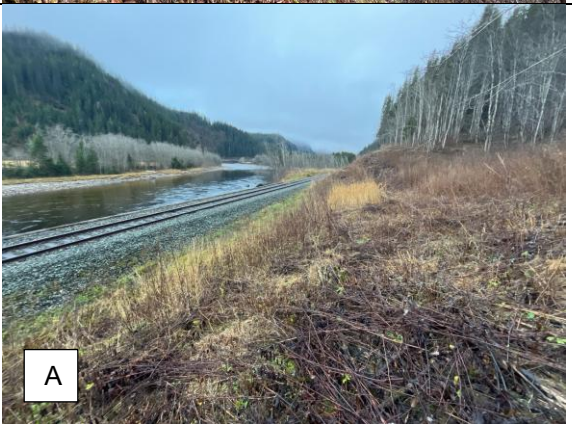
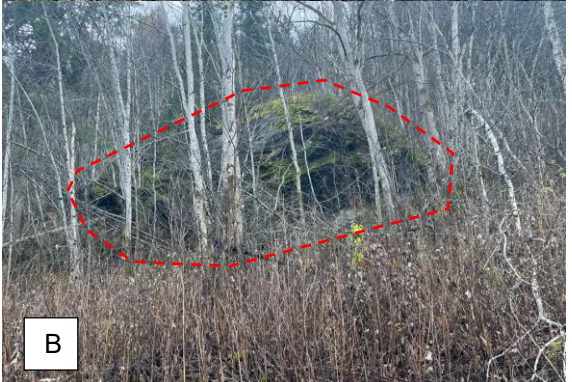
| 6.20 | 493.8 | <p>A) Åpent og slakere parti hvor skogen er felt, sett mot vest/sørvest.</p> <p>B) Større bergblokk på flere titalls m<sup>3</sup> observert litt opp i skogen (vist med rødt stiplet polygon). Vurdert svært lav løsnings sannsynlighet (&lt;&lt; 1/100).</p> | <div> <p>A</p> </div> <div> <p>B</p> </div> |

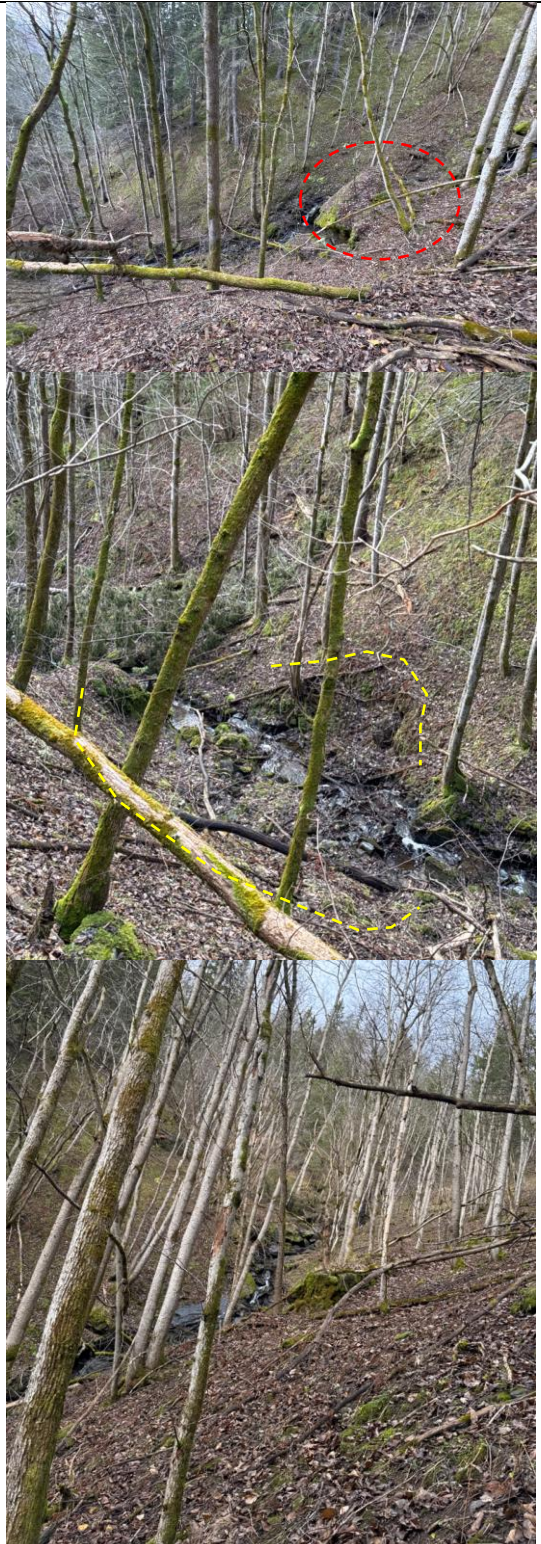
| 6.23 | 493.9 | <p>Definert forsenkning, med tydelig V-form. Bekkeløp som renner i bunnen, og flere blokker som ligger avsatt nedover bekkeløpet. En større blokk på ca. 10-15 m<sup>3</sup>, vist med rød stippet sirkel. Løvtrær som vokser forholdsvis tett nedover forsenkningen. Tegn til erosjon/utglidninger i sidekantene (vist med gule stiplede linjer).</p> | |

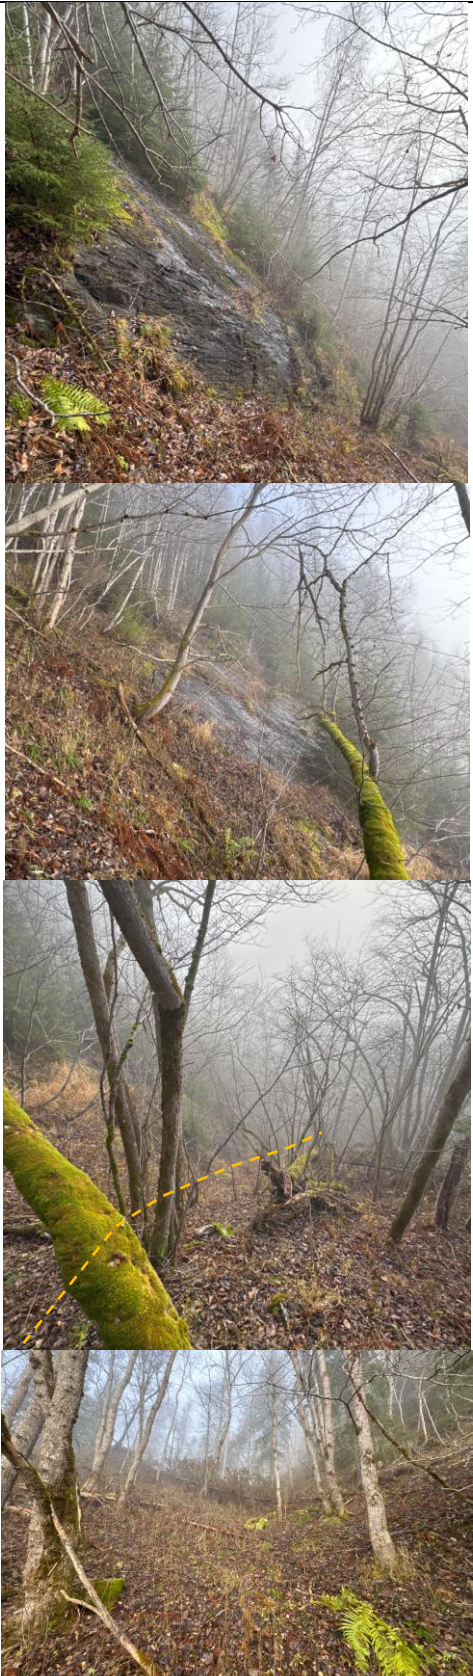
| 6.32 | 493.88 | <p>Bratt terreng med bergblotninger og forsenkninger (vist med oransje stiplet linje). Ingen synlige objekter som er ustabile, og lav løsnesannsynlighet for steinsprang (<math>&lt; 1/100</math>).</p> | |

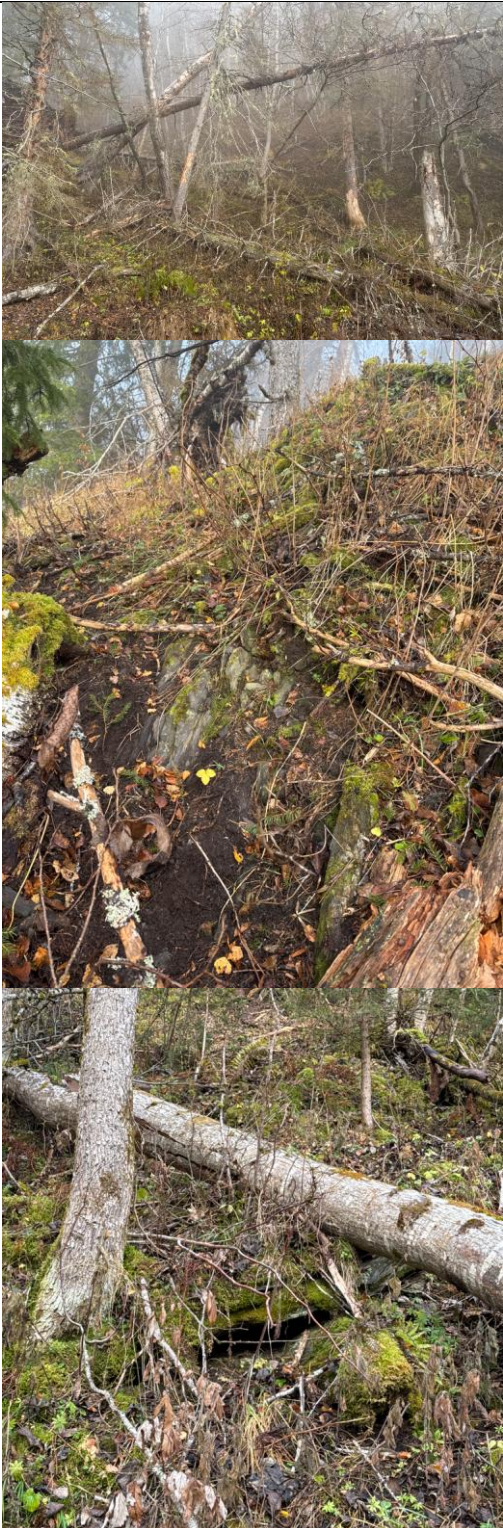
| 6.33 | 493.89 | <p>Forsenkning med flere avsatte blokker, vurdert lav løsnessannsynlighet for steinsprang (<math>&lt; 1/100</math>). Flere bergblotninger indikerer lav løsmassemektighet.</p> | <p>The image block contains three photographs stacked vertically. The top photo shows a forested slope with several fallen trees and a misty background. The middle photo is a close-up of a steep, rocky slope covered in moss and fallen branches. The bottom photo shows a large, fallen tree trunk lying horizontally across the forest floor, with moss and other vegetation visible around it.</p> |

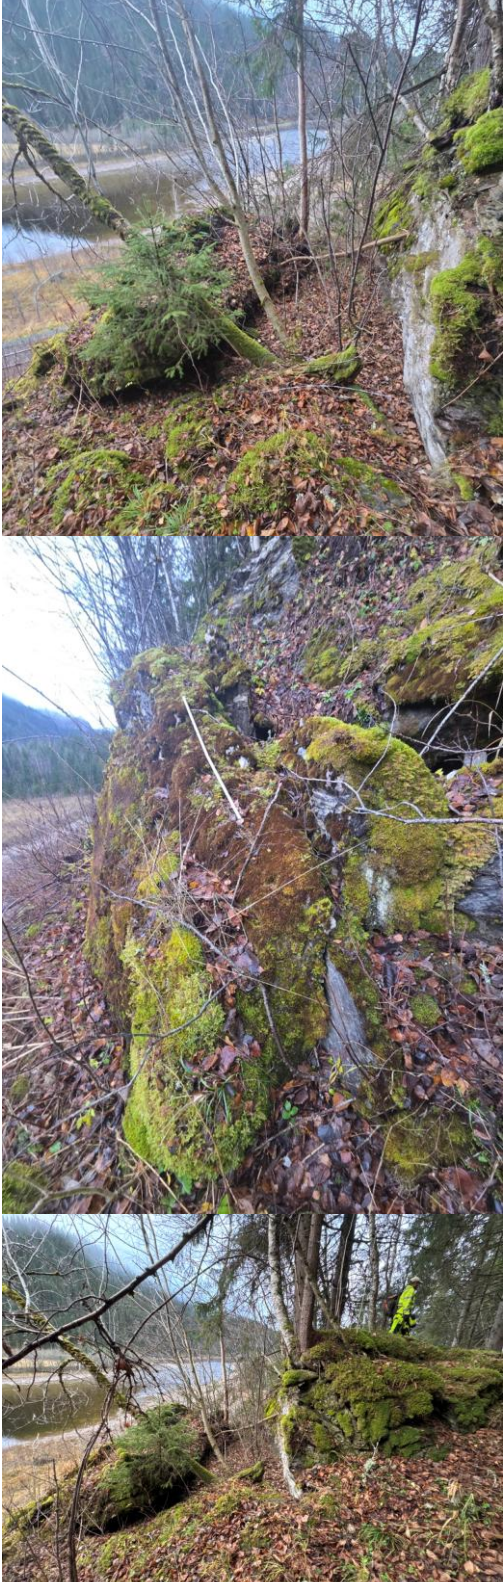
| 6.36 | 494.0 | <p>Flere avløste blokker som ligger nært jernbanen med volum på flere m<sup>3</sup>, som trolig stammer fra steinsprang. Blokkene ligger stabilt til, med løsnestannsynlighet for steinsprang &lt; 1/100.</p> <p>Tommestokk på bildet er 1 m.</p> | |

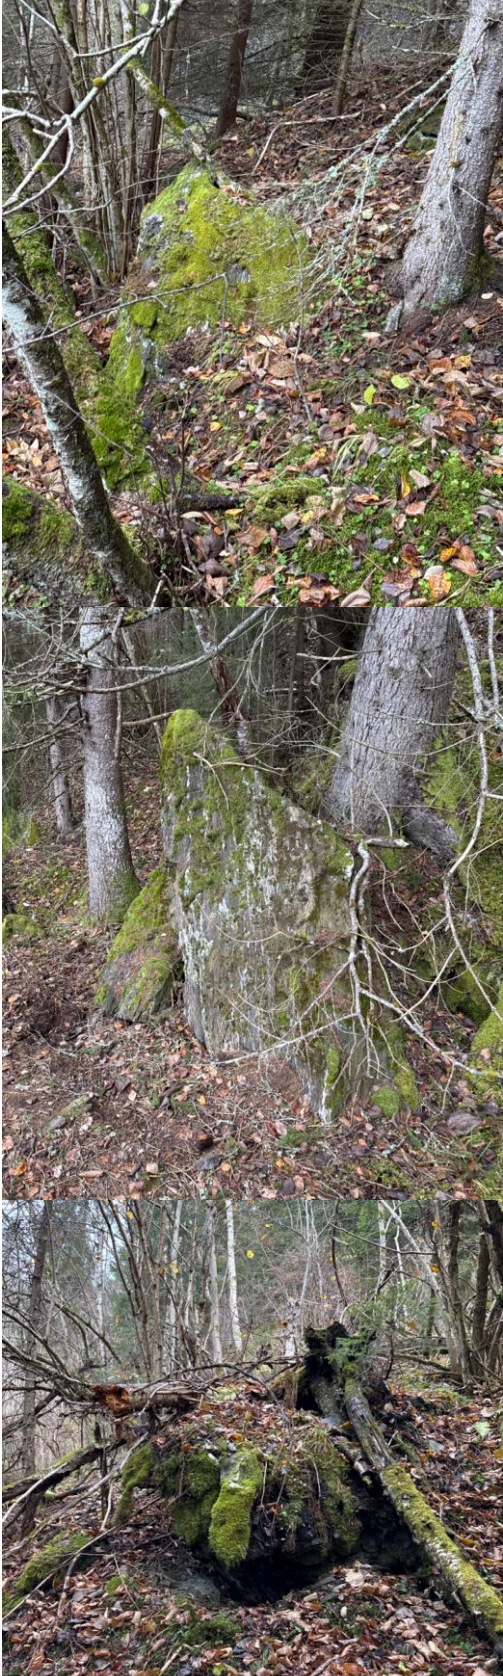
| 6.37 | 494.0 | <p>Flere avløste blokker som ligger nært jernbanen med volum inntil ca. 1 m<sup>3</sup>, som trolig stammer fra steinsprang. Blokkene ligger stabilt til, med løsnestannsynlighet for steinsprang &lt; 1/100.</p> | <p>The image block contains three photographs stacked vertically. The top photo shows a large, moss-covered rock block on a forest floor with fallen leaves. The middle photo shows another large, moss-covered rock block, similar in size and shape to the first. The bottom photo shows a third large, moss-covered rock block, also in a forest setting. All three blocks appear to be remnants of a rockfall or landslide.</p> |

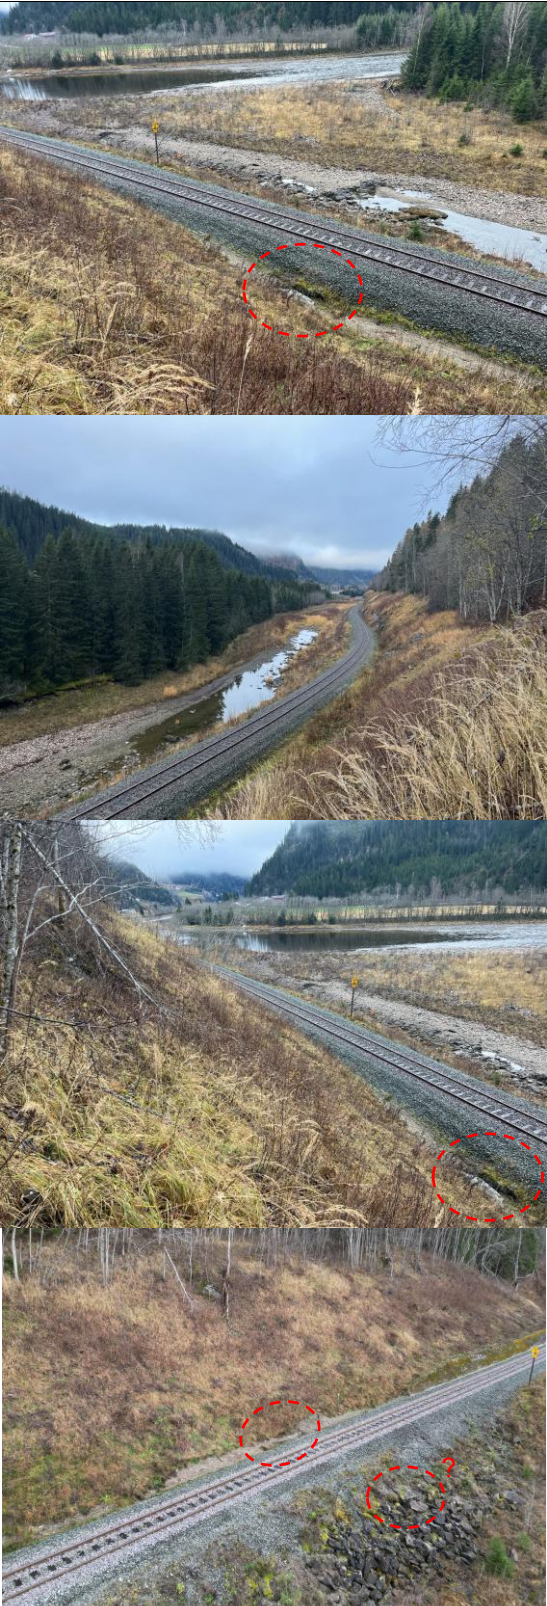
| 6.40 | 494.1 | <p>Relativt bratt område over jernbanen fritt for skog. Mulig stikkrenne/åpning som går under jernbanen, men vanskelig å se (markert med rød stiplet sirkel). På nedsiden av jernbanen kan det se ut som det ligger noen steiner foran åpningen. Dimensjonen til den potensielle stikkrennen/åpningen er ikke mulig å estimere, men er antatt relativt lav. Det er ikke noe tydelig bekkeløp over dette, men det er spor etter vann i grøften (erosjon).</p> | |

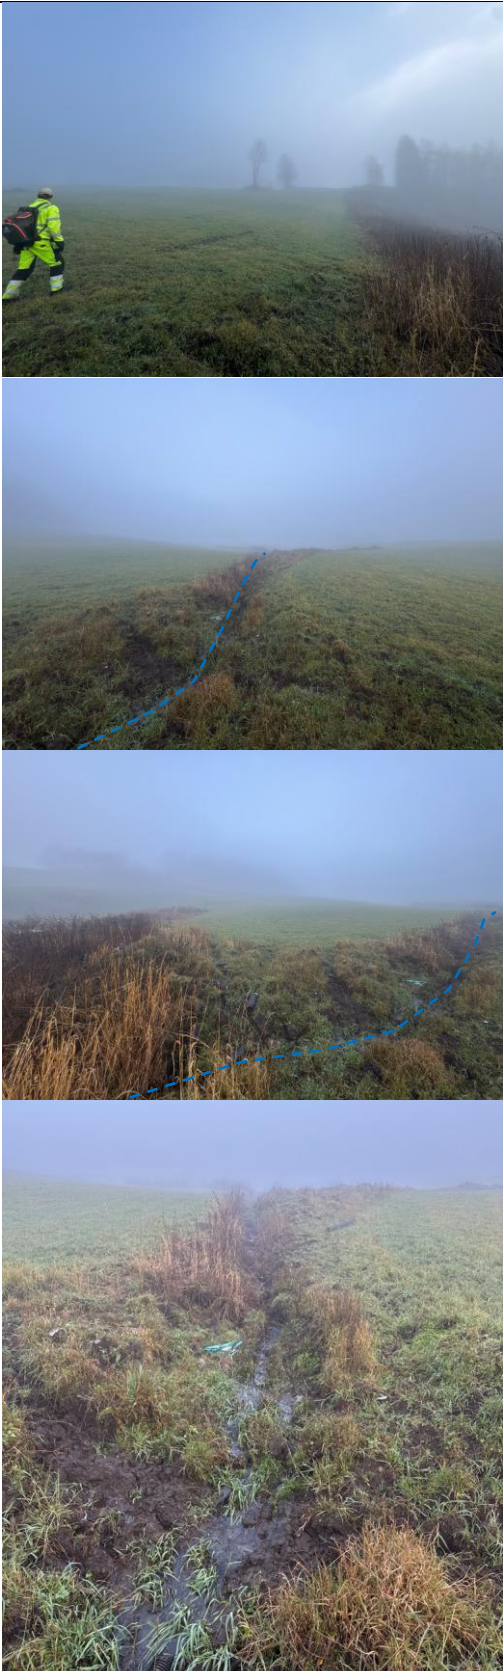
| 6.41 | 494.18 | <p>Stort og åpent landbruksareal uten skog på toppen av dalsiden, med grøfter/forsenkninger med rennende vann (vist med blå stiplede linjer). Område som kan gi potensiale for vannopphopning over et større område. Ligger noen rester fra gamle dreneringsrør.</p> | |

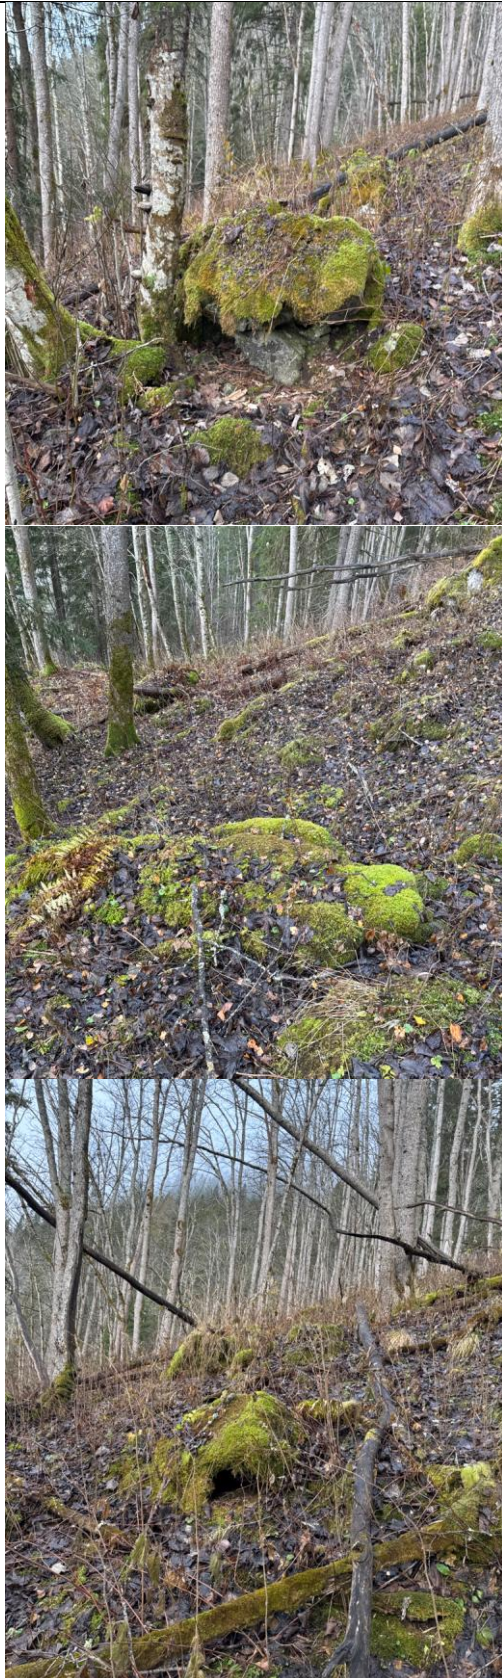
| 6.62 | 494.12 | <p>Område hvor det er avsatt en del steinblokker med ulik størrelse som trolig stammer fra steinsprang, med volum inntil 1-1,5 m<sup>3</sup> men mange av de en del mindre. Blokkene er dekt med mose og vegetasjon, og ingen er av antatt nyere alder. Avsatt relativt spredt, og ingen uravsetning.</p> | |

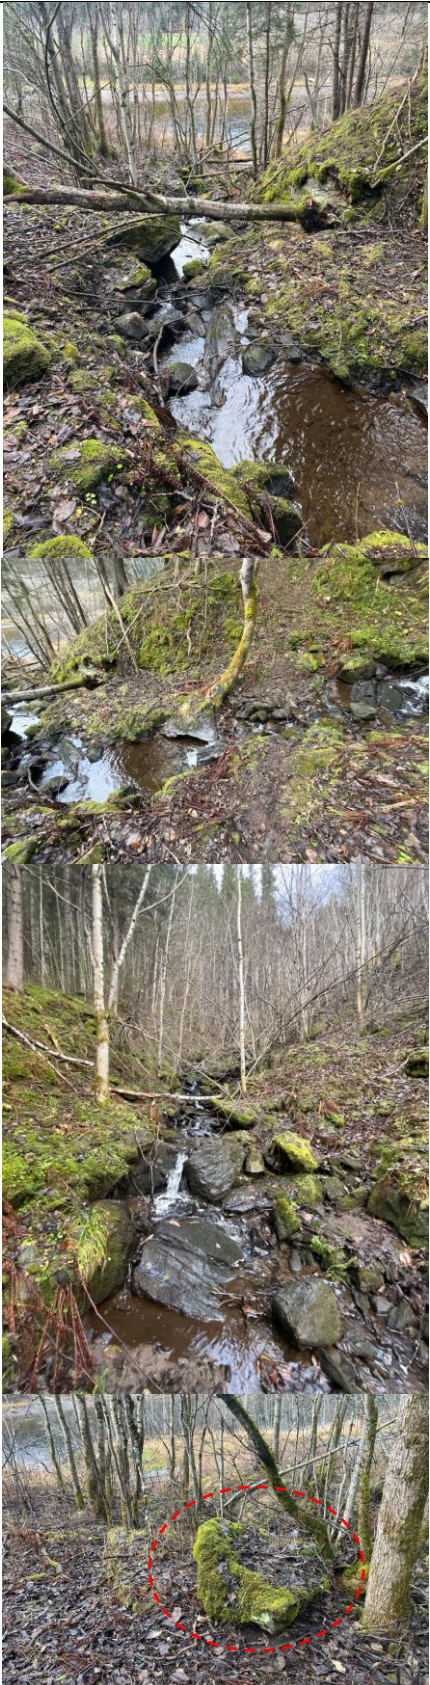
| 6.69 | 493.88 | <p>Bekkeløp med en del blokker som renner ned definert forsenkning med bratte sidekanter og V-form. Bekkeløp hvor det kan bli ganske høy vannføring, men som også tåler en del vann før det kommer på avveie. En del bjørkeskog langs bekkeløpet. Steinblokk som er avsatt på siden av bekkeløpet, med volum på ca. 0,5 m<sup>3</sup> (vist med rød stiptet sirkel).</p> | |

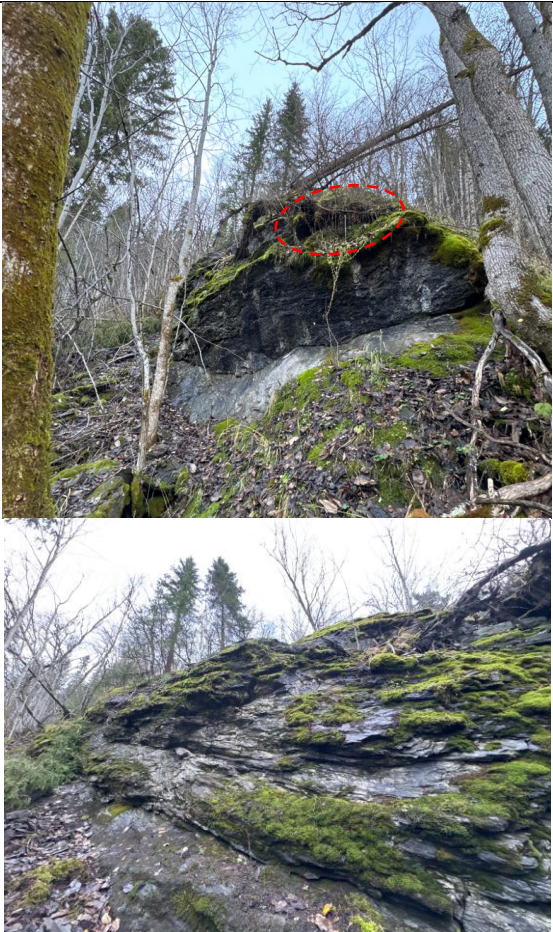
| 6.70 | 493.88 | <p>Stor blokk/bergskrent med volum på flere 100-talls m<sup>3</sup>. En del oppsprekking i berget, og undulerende/bølgende sprekkeplan under. Spor etter relativt ferske nedfall over og på siden (vist med rød stiplet sirkel), og blokker under med kort utløpslengde (vist med rød pil) pga. flatt terreng under. Blokken/bergskrenten vurderes som relativt stabil, med svært lav sannsynlighet for utløsning (&lt;&lt; 1/100). Også lite sannsynlig med steinsprang av mindre volum som kan nå jernbanen.</p> | |

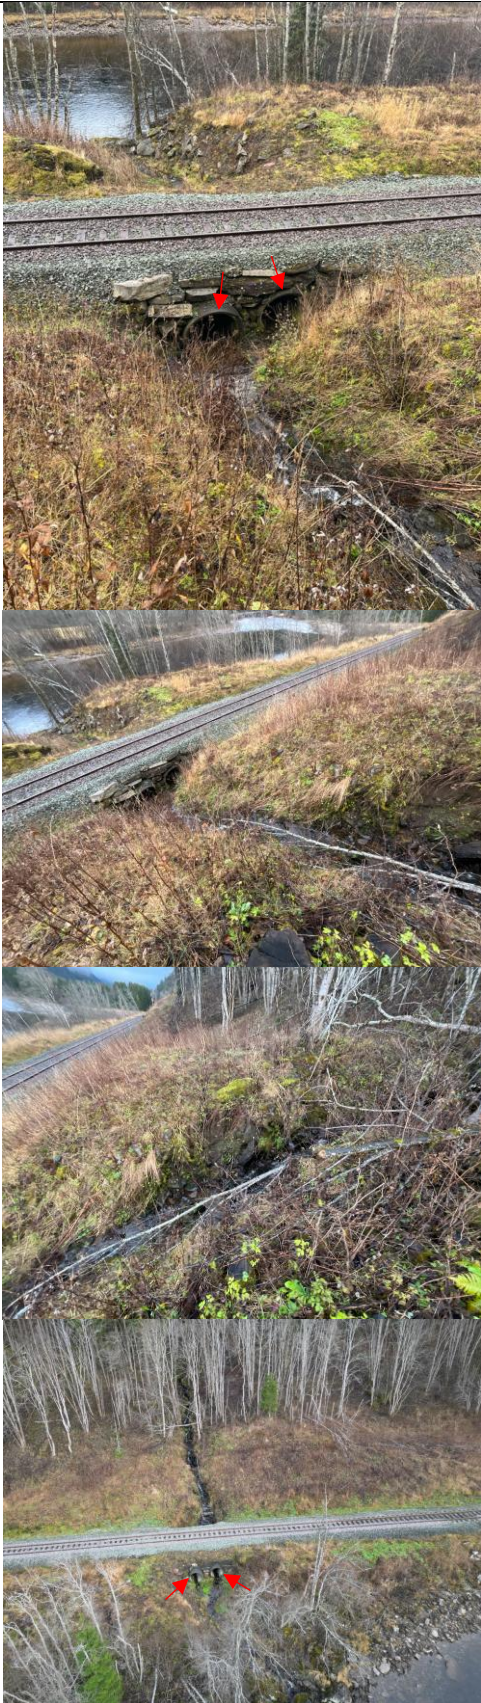
| 6.71 | 493.87 | <p>To stikkrenner/kulverter som går under jernbanen (vist med røde piler), med antatt dimensjon på ca. 1 m hver (estimert fra avstand). Definert forsenkning ned mot stikkrennene/kulvertene med bekkeløp med rennende vann.</p> | |

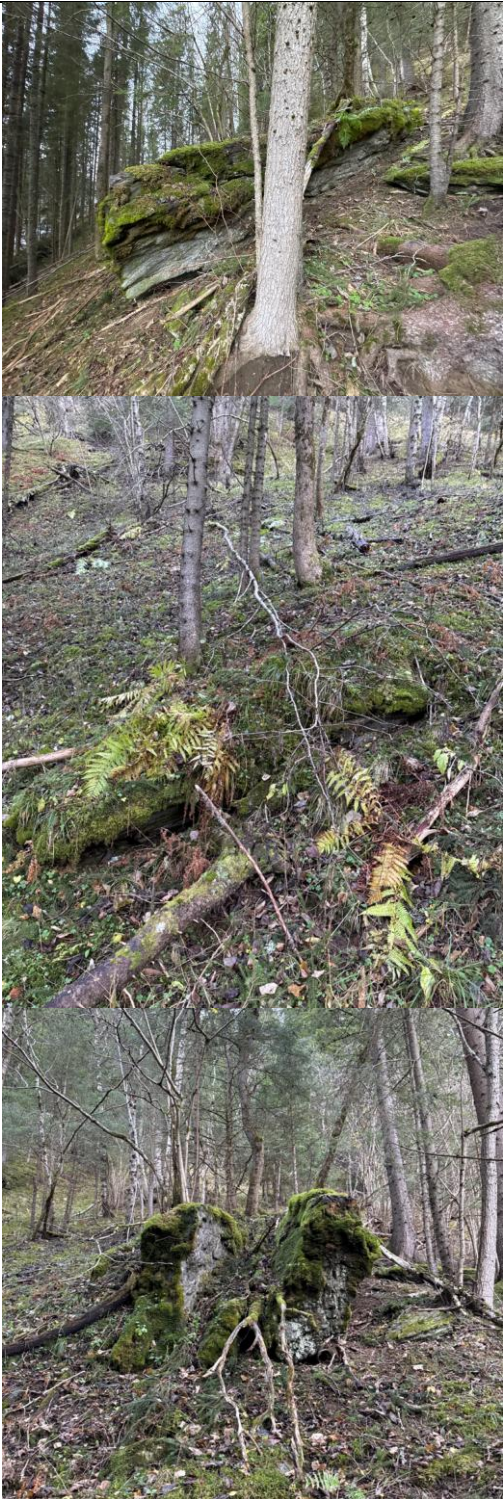
| 6.72 | 493.9 | Avlange blokker i terrenget, som ligger delvis ned i løsmassene. Den største er ca. 2-3 m <sup>3</sup> , de andre mindre. Ligger stabilt i terrenget. | |

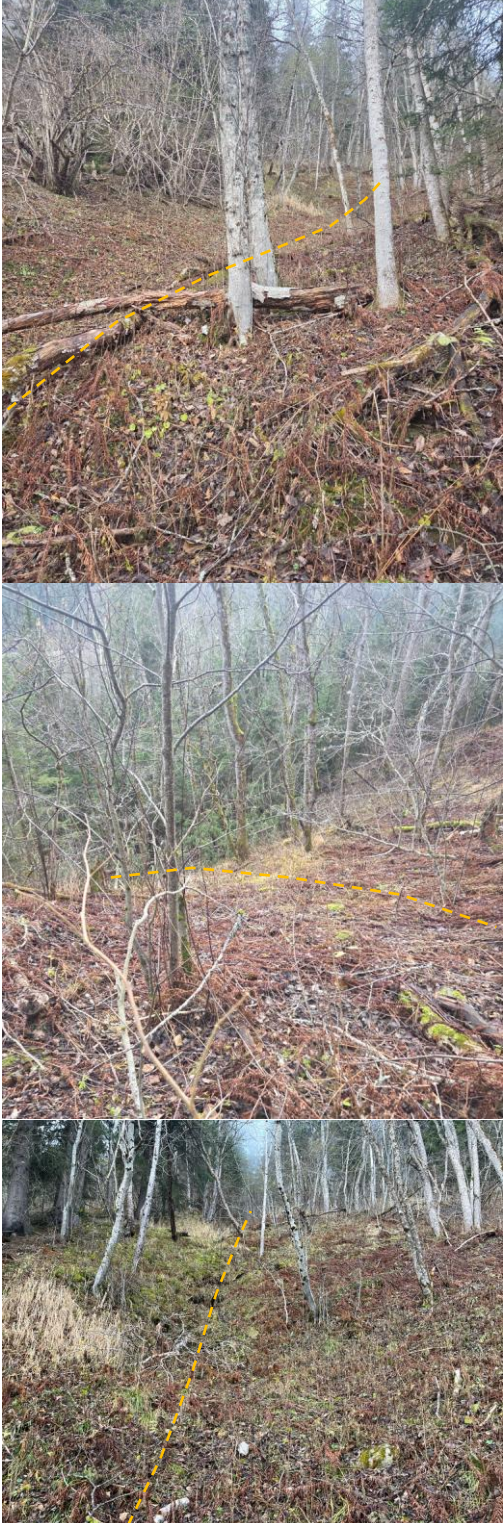
| 6.77 | 494.23 | <p>Samme forsenkning som infopunkt 6.75 og 6.76, bare lenger opp (vist med oransje stiplede linjer). Noe spor etter rennende vann, men ikke mye. Lenger opp flere forsenkninger med definert ryggformasjon mellom.</p> | |

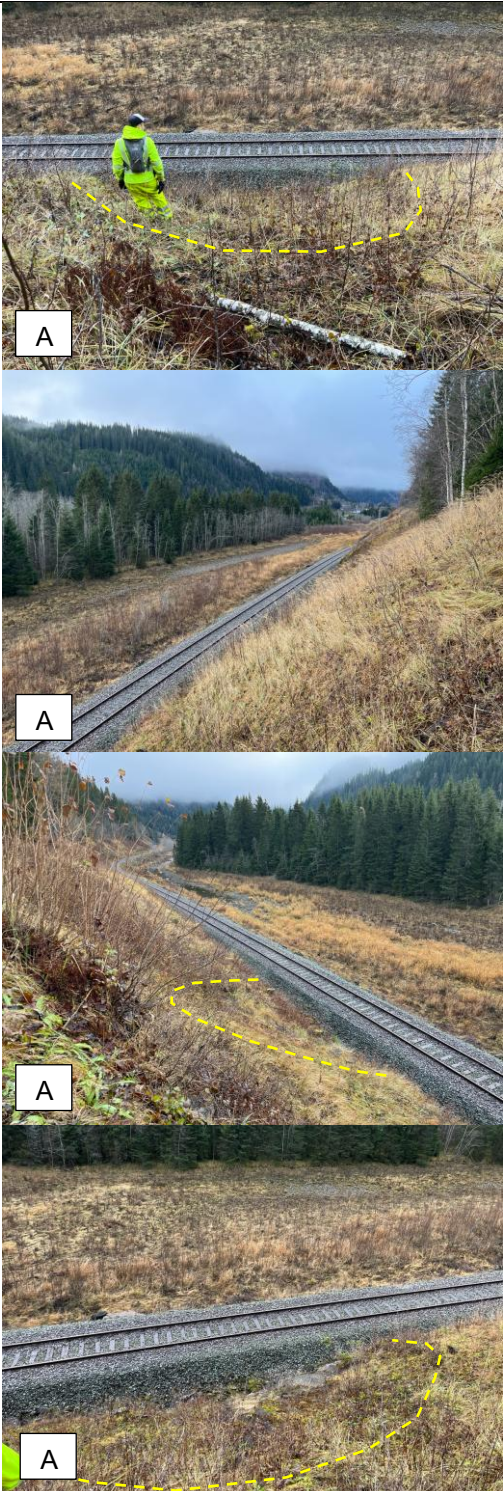
| 6.85 | 494.4 | <p>A) Spor etter utglidninger av løsmasser på glatt berg under (vist med gule stiplede linjer). Indikerer tynt løsmassedekke over berg.</p> <p>B) Synlige spor etter rennende vann (vist med blå stiplet linje).</p> | <p>A</p> <p>A</p> <p>A</p> <p>A</p> |

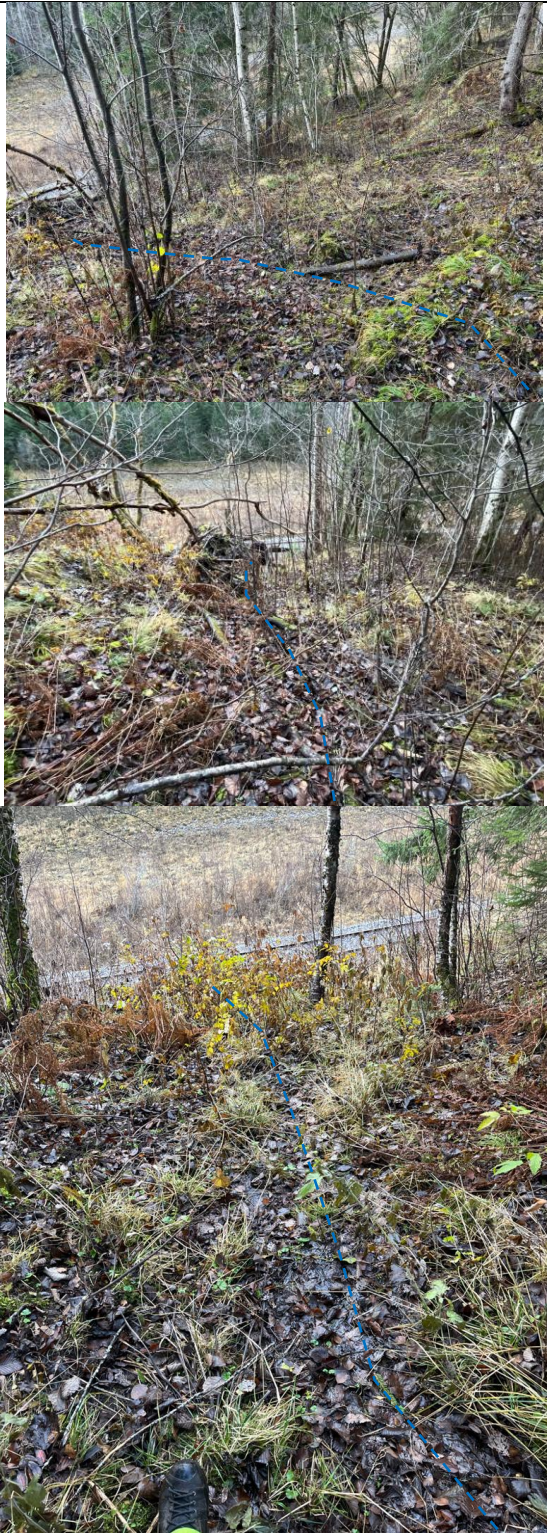
| 6.89 | 494.44 | <p>Sporadisk vannvei (vist med blå stiplet linje) som går ned mot stikkrenne/åpning under jernbanen (vist med rød pil). Dimensjon på stikkrenne/åpning er vanskelig å estimere pga. avstand, men antas å være ca. 0,5 m (estimert fra avstand). Bergblotninger i terrenget like over jernbanen indikerer tynt løsmassedekke over berg.</p> | |

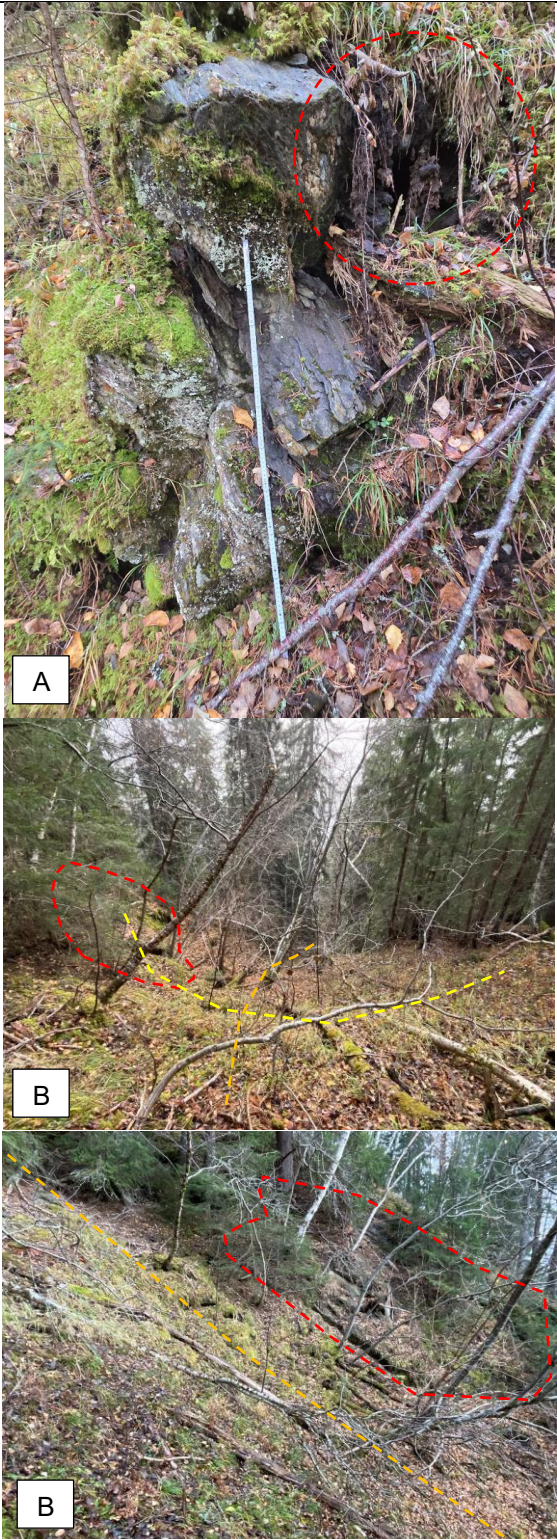
| 6.101 | 494.65 | <p>A) Avløste steinblokker med volum inntil ca. 0,3-0,4 m<sup>3</sup>. Vil trolig ikke nå jernbane da terrenget under er flatt. Synlig spor etter ferskt utfall (vist med rødt stiplet sirkel).</p> <p>Tommestokk på bildet er 1 m.</p> <p>B) Definerte forsenkninger (vist med oransje stiplede linjer) i dette området med mye eksponert berg i toppen og i sidekanter (vist med røde stiplede polygoner), som indikerer stedvis tynt løsmassedekke. Lite spor etter rennende vann i forsenkningene. Stedvis er det avsatt steinblokker som trolig stammer fra steinsprang, mange med relativt korte utløp. Mulig raskant i toppen av forsenkning, hvor tynt løsmassedekke har glidd ut på berg (vist med gul stiplet linje). Ses bedre i felt enn i skyggerelieff.</p> | |

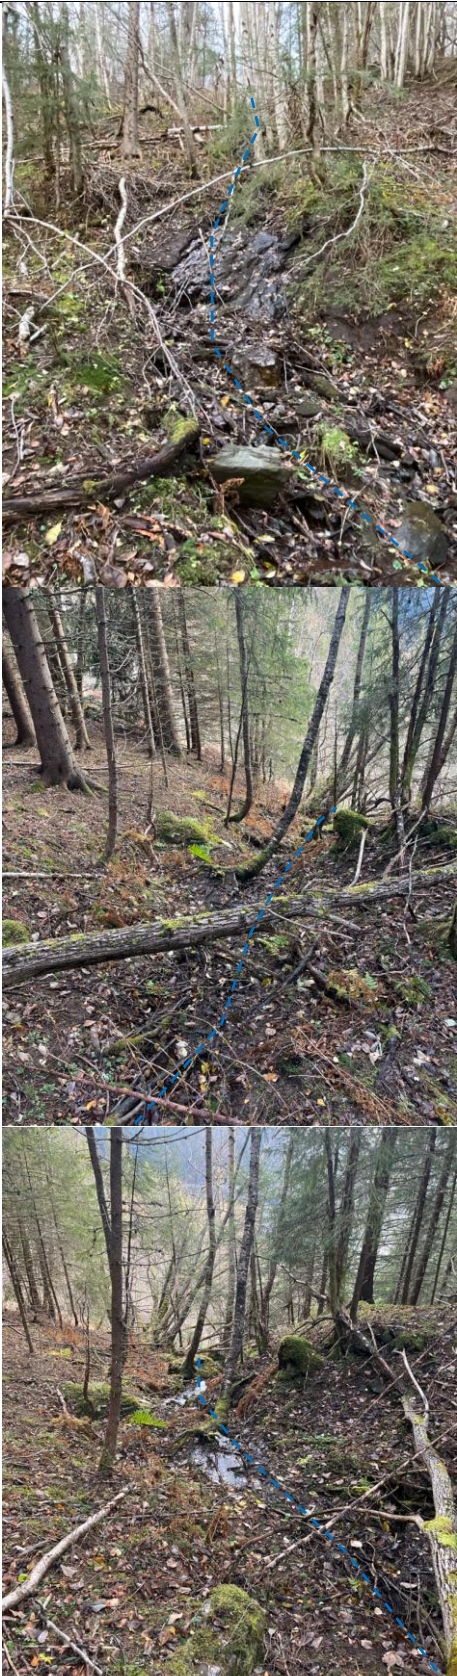
| 6.108 | 494.75 | <p>Lite bekkeløp (vist med blå stiptet linje) som stedvis renner på bart berg, som indikerer stedvis et tynt løsmassedekke. Det var lite rennende vann på befaringstidspunktet, kun noe sildring enkelte steder.</p> | |
