Oppdragsnavn Sjøverstø-Staubø – Vurdering av rasfare mot vannledning  
 Prosjekt nr. 1350049293-004  
 Kunde Arendal kommune  
 Notat nr. G-not-01  
 Versjon 0  
 Til Terje Dalevoll  
 Fra Jørgen Fjæran  
 Kopi Atle Gulbrandsen

## Sjøverstø-Staubø – Vurdering av rasfare mot vannledning

Dato 13.02.2023

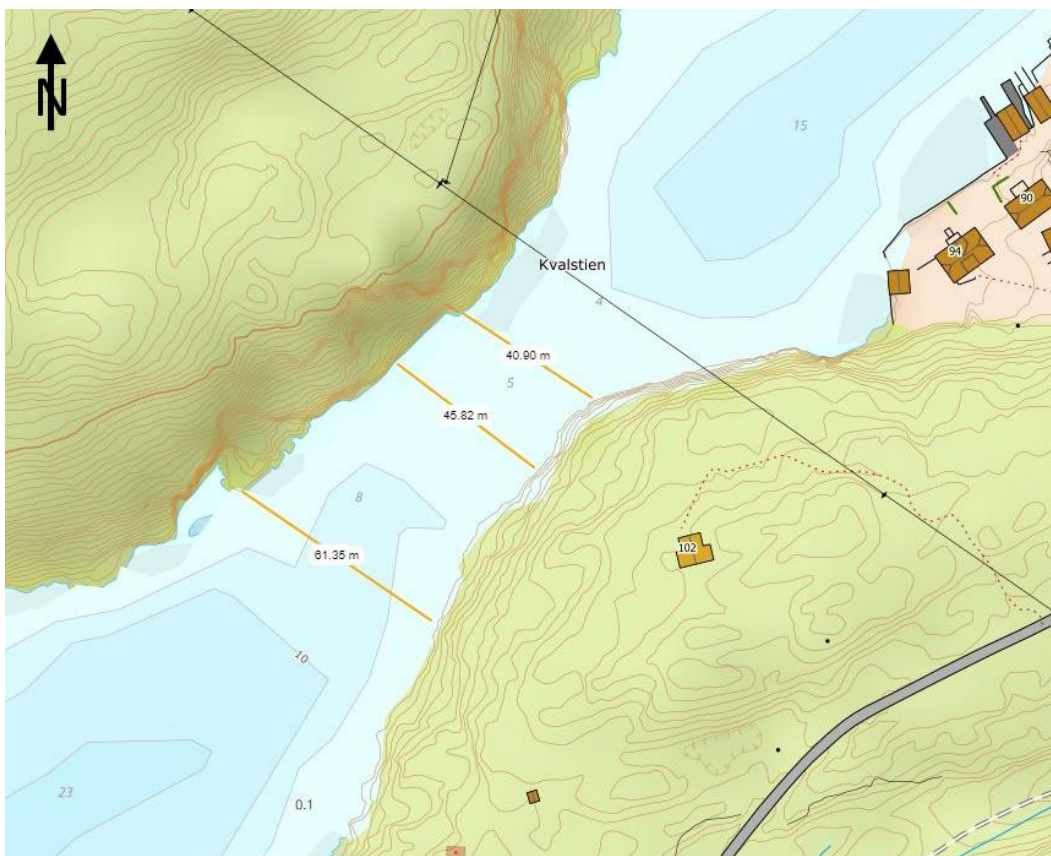
Figur 2. Kart over sundet der ledningen skal passere. Terrengtet på nordvest-siden er bratt, og det har rast herfra tidligere. Det er lagt inn avstandsmålinger for å bedre illustrere bredden over vann.

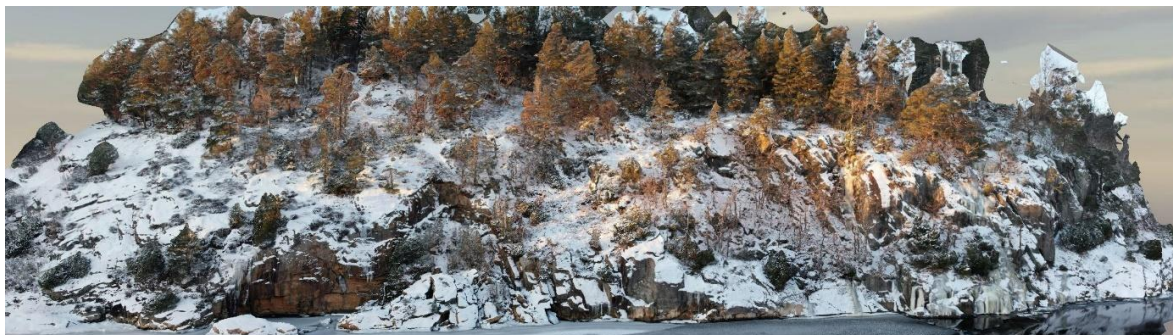
Figur 3. Den aktuelle skrenten sett mot nordvest. Venstre retning i bildet er mot sørvest, mens høyre retning i bildet er mot nordøst.

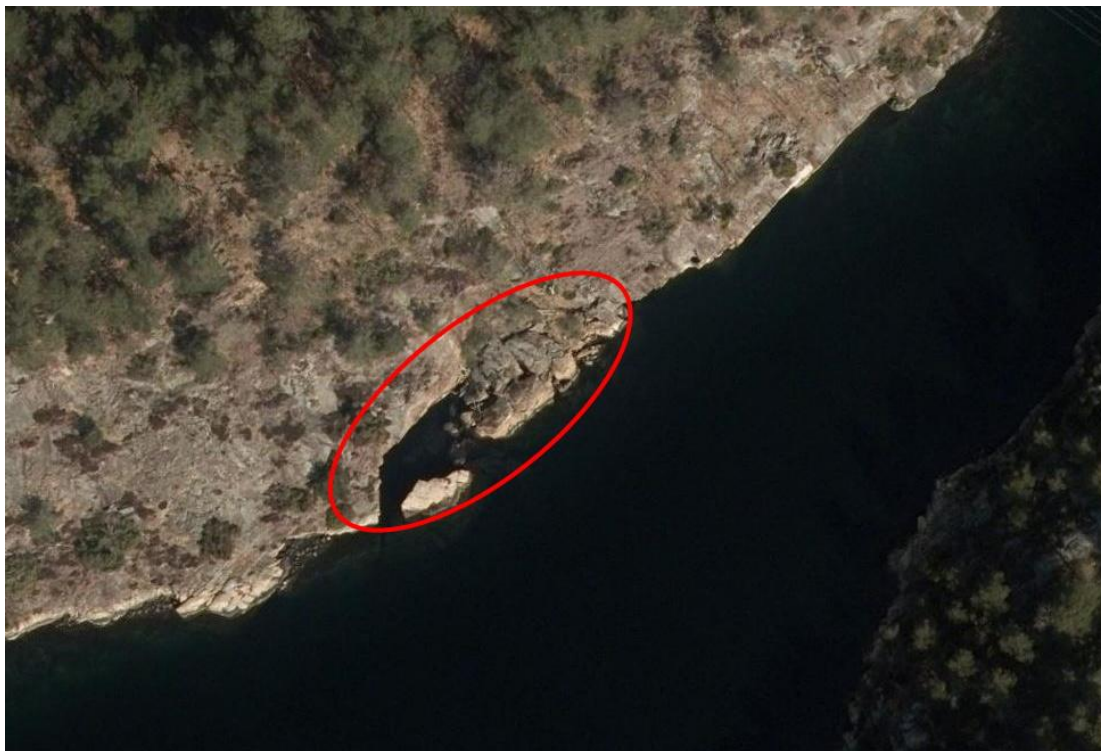
Fra oppdragsgiver er det opplyst at det omkring år 2000 raste/skled ut et stort bergparti i nedre del av skrenten. Flybilder viser at skredet ser relativt ferskt ut i 2003, altså stemmer tidsantagelsen bra. Det skal også ha vært en rashendelse omkring 2010, men denne er ikke stedfestet eller tydelig i flyfoto. Ellers er det flere steder i skrenten der det er tegn etter mindre rashendelser. Fra bunnscanning av området er det derimot ikke registrert annet enn enkeltblokker nedenfor disse områdene.

Figur 4. Flyfoto av terrenget. Område med rashendelse er markert med rød ring.

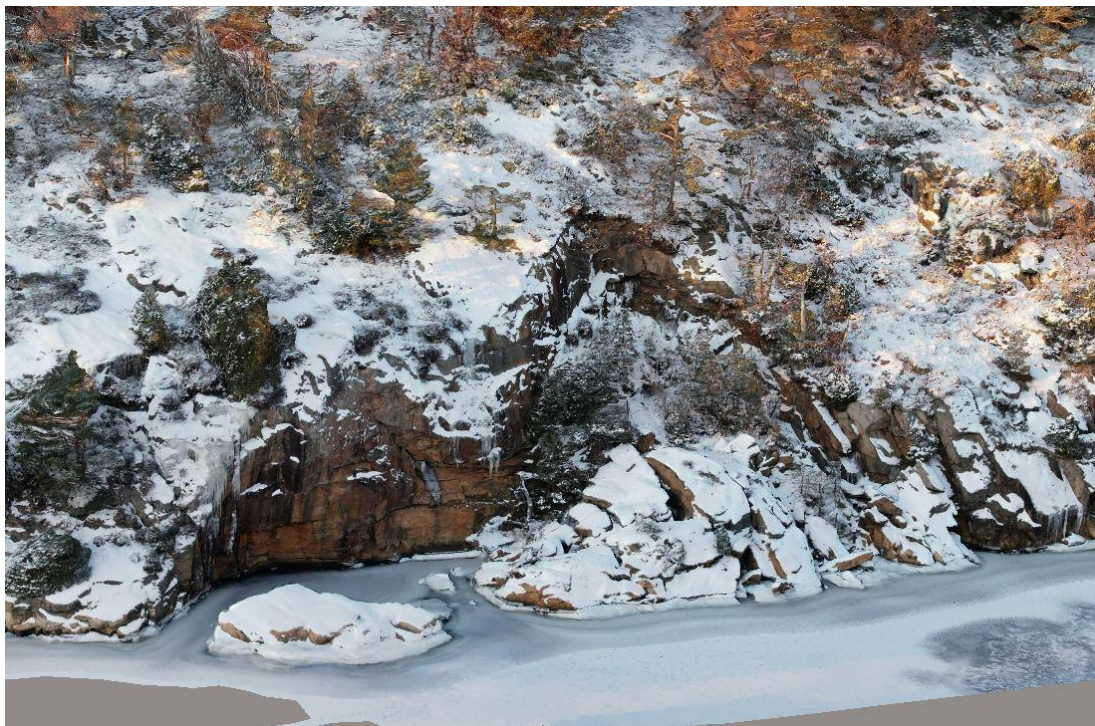
Figur 5. Foto fra delen der raset gikk omkring år 2000.

Rashendelsen som er omtalt i kapittel 2 betegnes som stor. Den er i underkant av 50 m bred og høyden av den gjenstående bergveggen er ca. 10 m i den sørlige delen der hele skrenten er synlig, mens den er opp mot 17 m i den nordlige delen, men her er det kun de øverste 3-4 m som er eksponert. Resten ligger under og bak rasmassene. De oppgitte høydene gjelder det som er over vann. Volumet som har rast ut over vann er grovt anslått til å være 3500 m<sup>3</sup>. Når en i tillegg antar et videre forløp under vann ender volumet grovt regnet på 5000 m<sup>3</sup>.

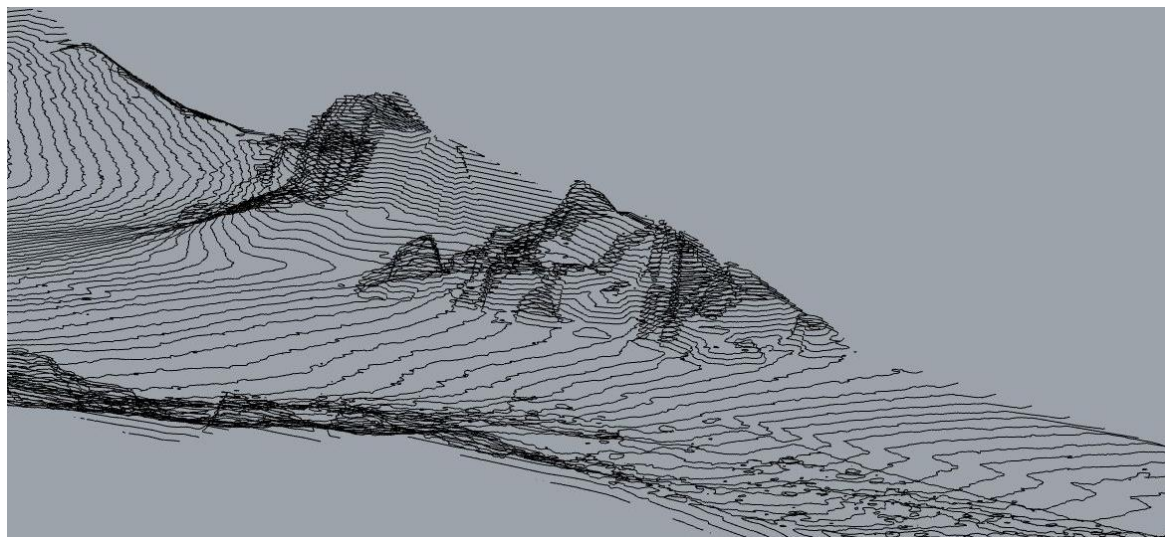
Figur 6. Eksempel fra dybdekart som blant annet viser utstrekning av rasmassene på sjøbunnen.

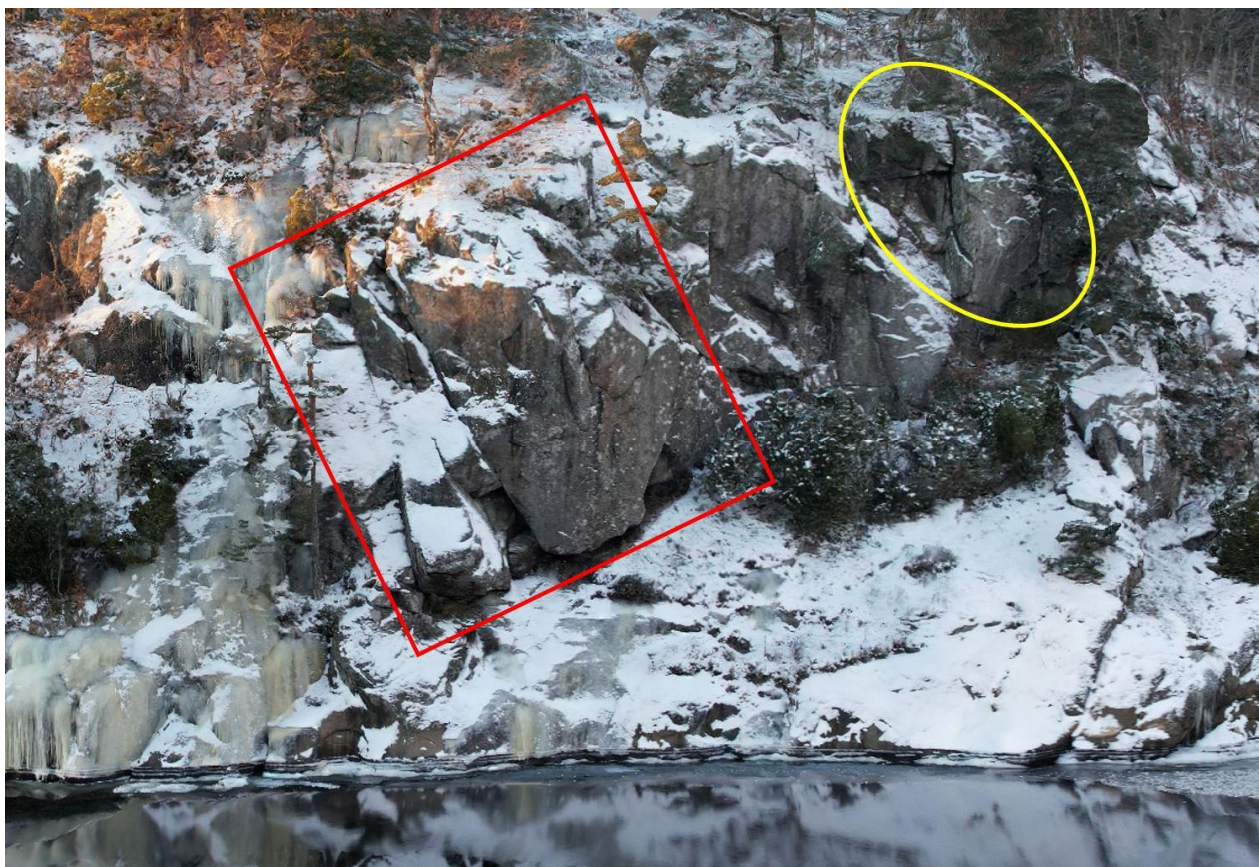
Helt nord i sundet, like under kraftledningen, henger det en stor blokk (markert med rød firkant i Figur 7) uten tydelig/synlig støtte i foten, og på et antatt glideplan. Blokken har støtte innover som ikke er synlig, men denne er usikker. Det vokser enkelte små trær i bak- og sidesprekker, men med

begrensede størrelser. Det ser ut til å ha rast fra området tidligere, særlig noe lengre mot nord. Her er det både overhengende blokker og et større blokkparti som er tydelig ustabilt (markert med gul ring i Figur 7). Bunnscanningene viser én stor blokk (markert med rød ring i Figur 8, høyeste punkt kote -3,5) som ligger et stykke ut i sundet, og flere både store og små blokker videre mot nord der hvor sundet åpner seg og blir bredere igjen (grønn markering i Figur 8). Én blokk har nådd ut til midten av sundet og ligger i bakken ned mot dypere nivå (markert med gul ring i Figur 8).

Figur 7. Større partier og blokker i nordlig ende av sundet.

Det er sannsynlig at de beskrevne partiene i nord vil rase ut i fremtiden, men det er vanskelig å si noe om tidshorisonten. Generelt kan en vente hyppigere perioder med frostsprengning (frysing/tining) fremover enn hva som har vært vanlig de siste 100 årene. Sammen med rotsprengning er dette den største destabiliserende påvirkningen på blokkene/partiene. Det forventes at minst ett av de to markerte partiene raser ut i løpet av de neste 100 år. Med bakgrunn i de andre hendelsene er utløpslengden på sjøbunnen sannsynligvis begrenset, men det kan ikke utelukkes at blokker går lengre ut enn det som er registrert på bunnen nå (omtrent til midten av sundet). Det største partiet, markert med rødt i Figur 7, vil sannsynligvis skli ut og dermed er utløpsdistansen begrenset.

Som beskrevet i kapittel 4 vil det rase fra skrenten nordvest for sundet i fremtiden. Hendelser på størrelse med den registrerte, er svært lite sannsynlig (anslått til 1 hendelse per 1000 år) og det er liten grunn til å gjøre tiltak mot en slik fremtidig hendelse. Derimot er det fornuftig å gjøre tiltak i nordre del av skråningen der det er to partier med blokker som antas å være delvis ustabile og som vil destabiliseres ytterligere over tid. Tiltakene kan ses på som en ekstra forsikring mot skade på vannledningen.

Sikrings tiltakene som omtales ovenfor omfatter boltesikring av begge partiene merket i Figur 7. Tiltakene er skissert i Figur 9 og Figur 10 i tillegg til i vedlegget. Sikringsnivået er beregnet ut ifra blokkstørrelse og antatte og erfaringsbaserte sprekkeforhold. Vurderingen er gjort fra avstand og fra fotogrammetrisk modell. Det er beregnet bruk av  $\varnothing 25$  mm kamstålbolter med lengder fra 3 m til 6 m. Endelige lengder vil fremkomme i forbindelse med borearbeidet, og det kreves at boltene forankres i minst 1,0 m godt berg. Boltelengder er ikke vist i sikringsanvisningen.

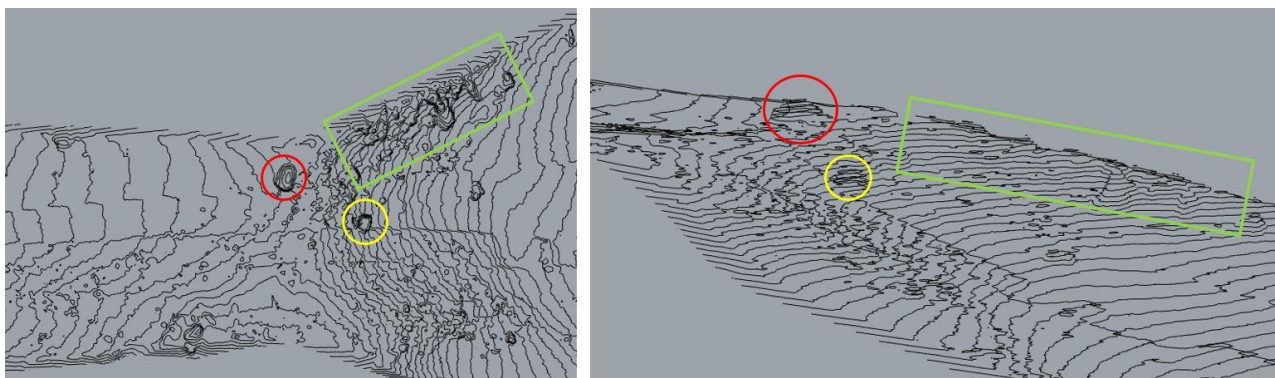
Figur 8. Bunnscanning fra nordre del av sundet. Markeringene viser de samme blokkene fra ulike vinkler.

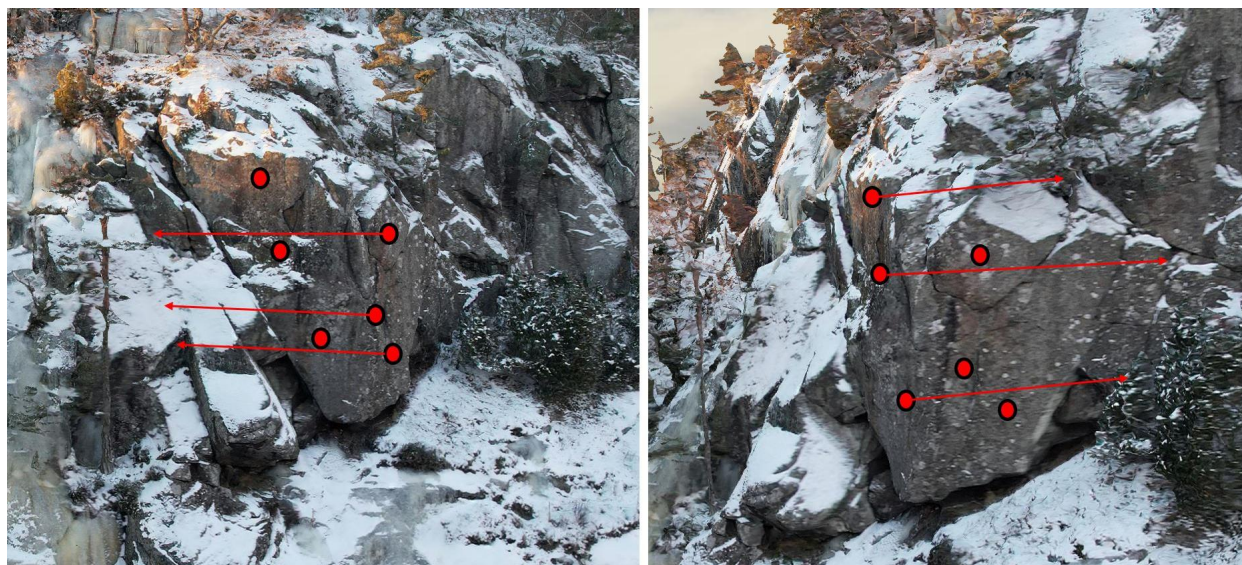
Figur 9. Anbefalt sikringsomfang i partiet markert med rød firkant i Figur 7.

Som sikringsmidler benyttes kamstålbolter i angitt diameter med stålkvalitet B500NC i henhold til kravene i NS 3576-3. Boltene skal være varmforsinkede, midlere tykkelse 85  $\mu\text{m}$ , lokal tykkelse minimum 70  $\mu\text{m}$  i henhold til NS-EN ISO 1461 og pulverlakkerte med epoxy midlere tykkelse 85  $\mu\text{m}$ , lokal tykkelse minimum 60  $\mu\text{m}$  i henhold til EN 13438. Boltene skal være gjenget, og forsynt med mutter, halvkule og underlagsplate som gir stabilt anlegg mot bergoverflaten. Underlagsplater,

halvkuler og muttere skal være i stål og være korrosjonsbeskyttet på samme måte som boltene. Boltene endeforankres med polyester eller støpes inn over hele lengden med ekspanderende mørtel.

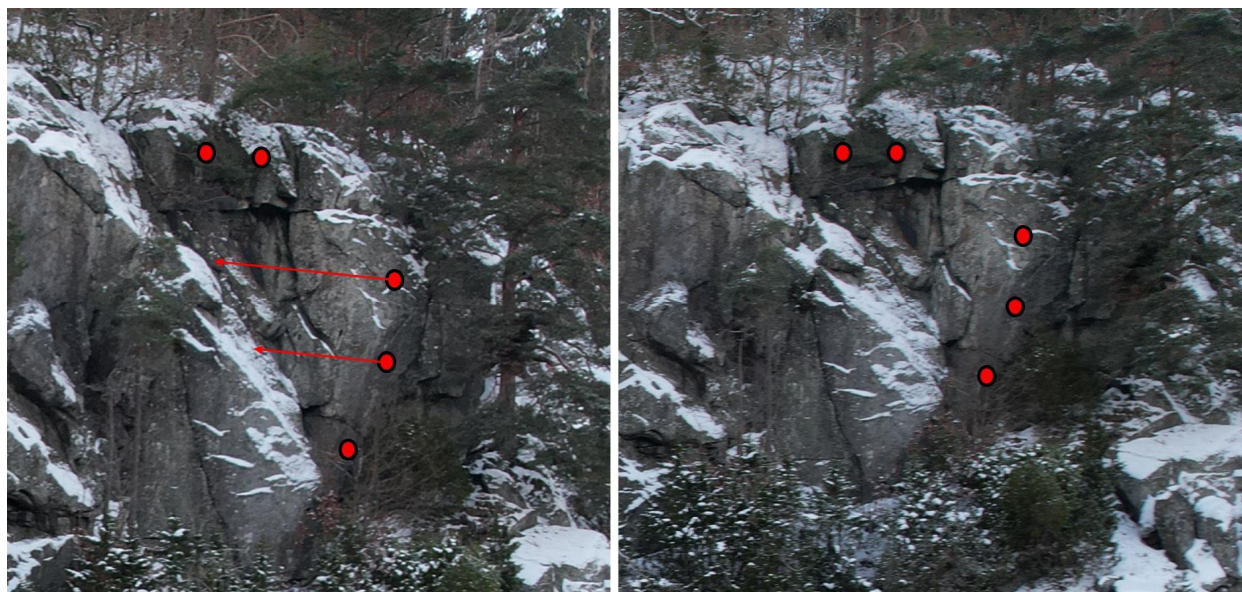
Figur 10. Anbefalt sikringsomfang i partiet markert med gul ring i Figur 7.
