## Notat

| OPPDRAG | Erosjonssikring E6 Saltdalselva-Russånes | DOKUMENTKODE | 10268341-RIM-NOT-001 |
| EMNE | Notat vannmiljø | TILGJENGELIGHET | Åpen |
| OPPDRAGSGIVER | Statens Vegvesen | OPPDRAGSLEDER | Lars Erik Ystad |

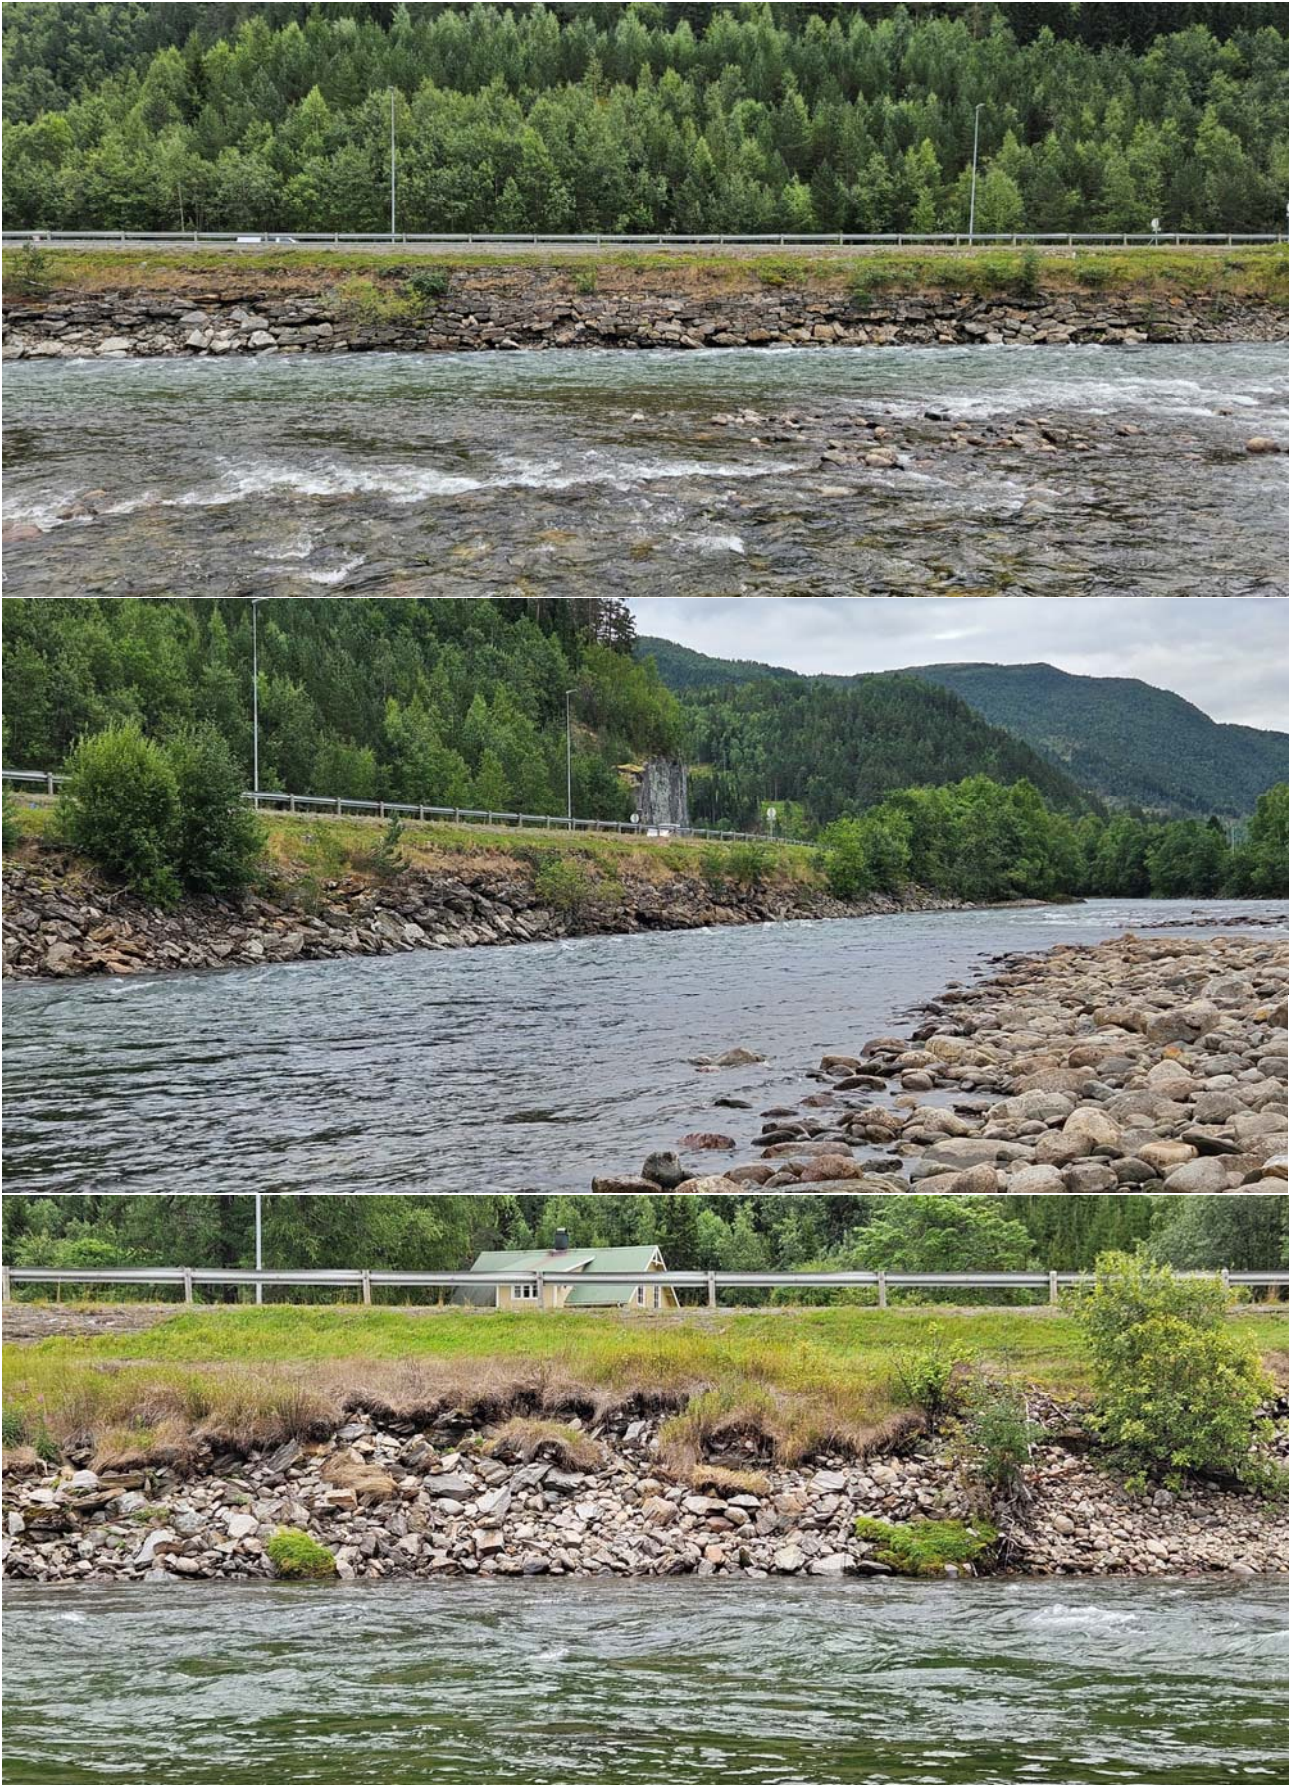
Figur 1-2. Erosjon langs østsiden av Saltelva og E6 Russenes.

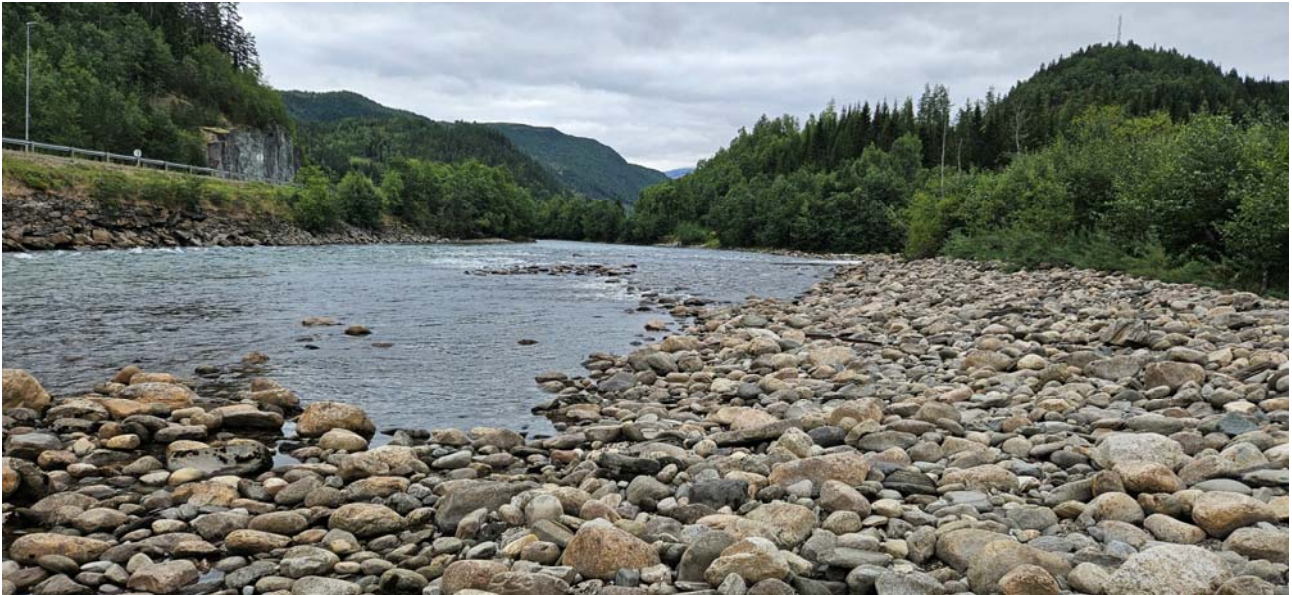
Elvestrekningen langs tiltaksområdet er bred med utpregede flomsletter med elvestein (figur 2-1). Langs østsiden av elva mot veien går det en dyprenne med en bredde på ca. 6 m med hurtigstrømmende vann. I renna var det flere store steiner og trolig er dette en viktig standplass for fisk. Figurene 2-1 til 2-4 viser bilder av elva.

*Figur 2-1. Store flomsletter langs vestsiden av Saltelva. Flomskogsmark og åpen flomfastmark til høyre. E6 og skråningen som skal erosjonssikret er vist til venstre i bildet.*

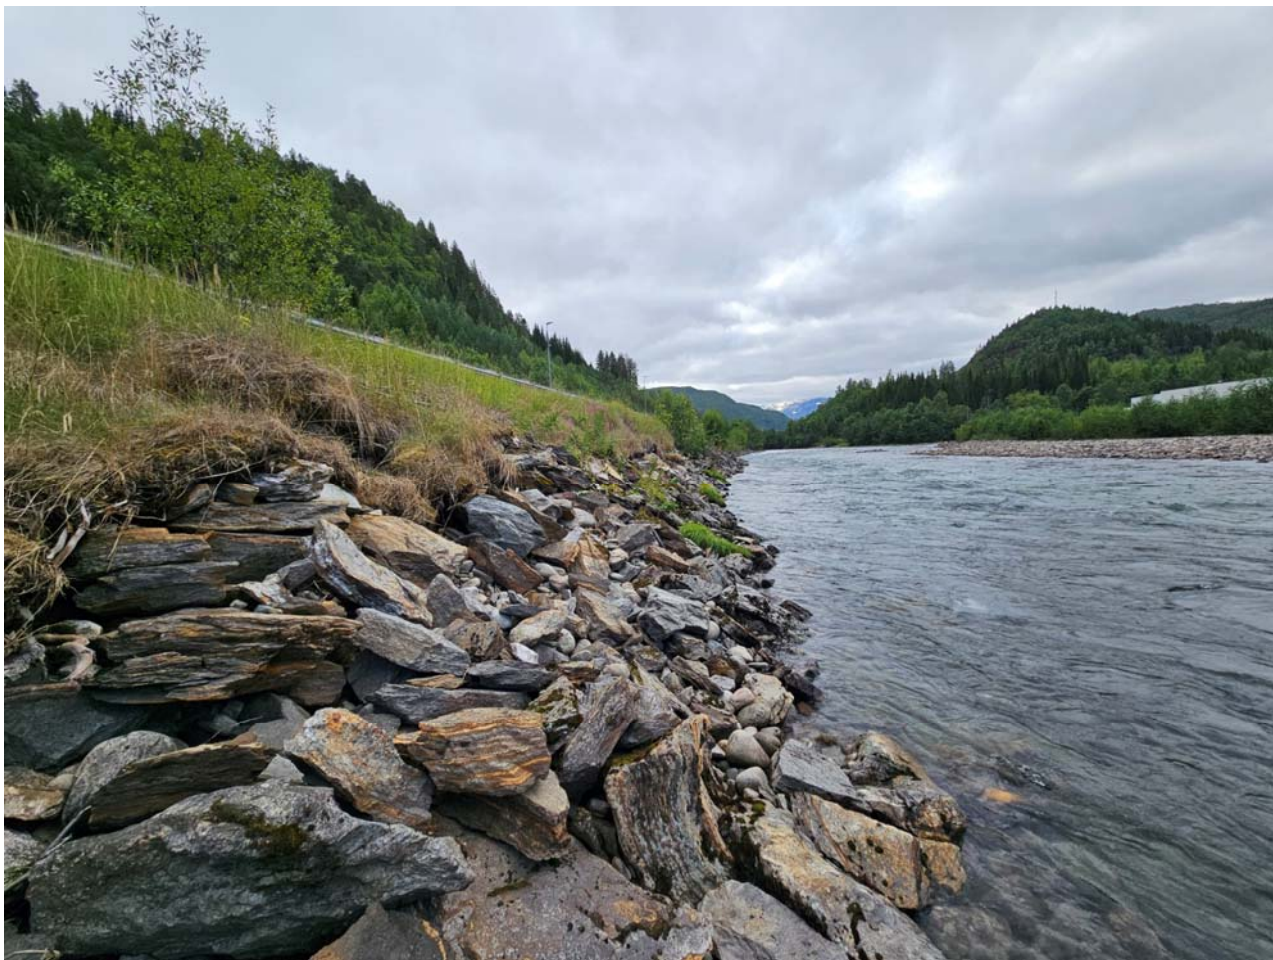
Figur 2-3. Veifylling og gammel erosjonssikring langs E6 og Saltelva. Foto: Graeme Carey.

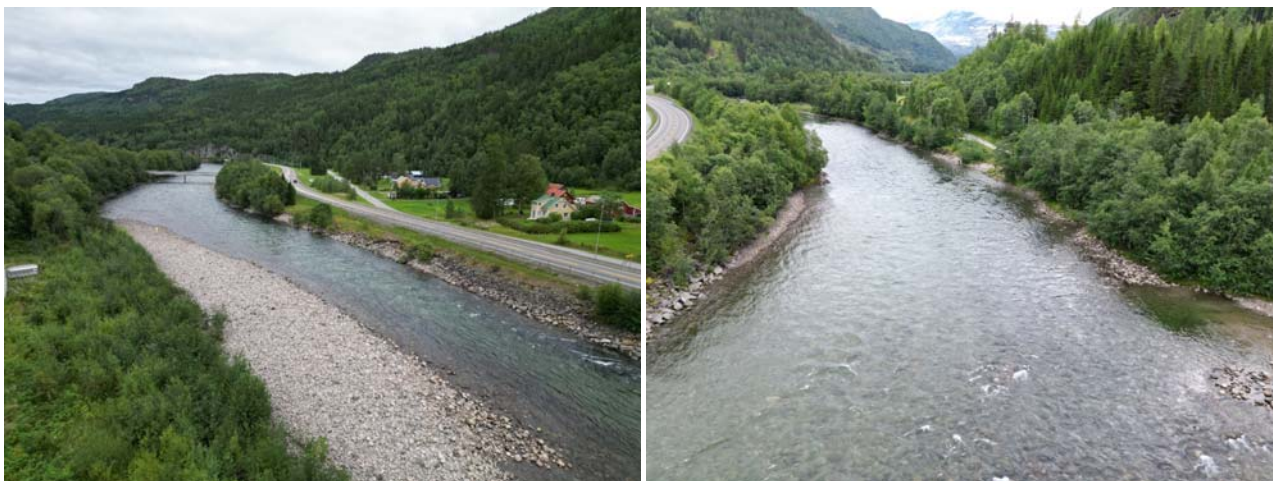
Figur 2-4. Dronebilder fra Saltdalselva. Til venstre: Flomslette på vestsiden og dagens erosjonssikring på østsiden. Bildet peker mot nord. Til høyre: Mot sør. Utløpet av Russåa kan sees til høyre i bildet.

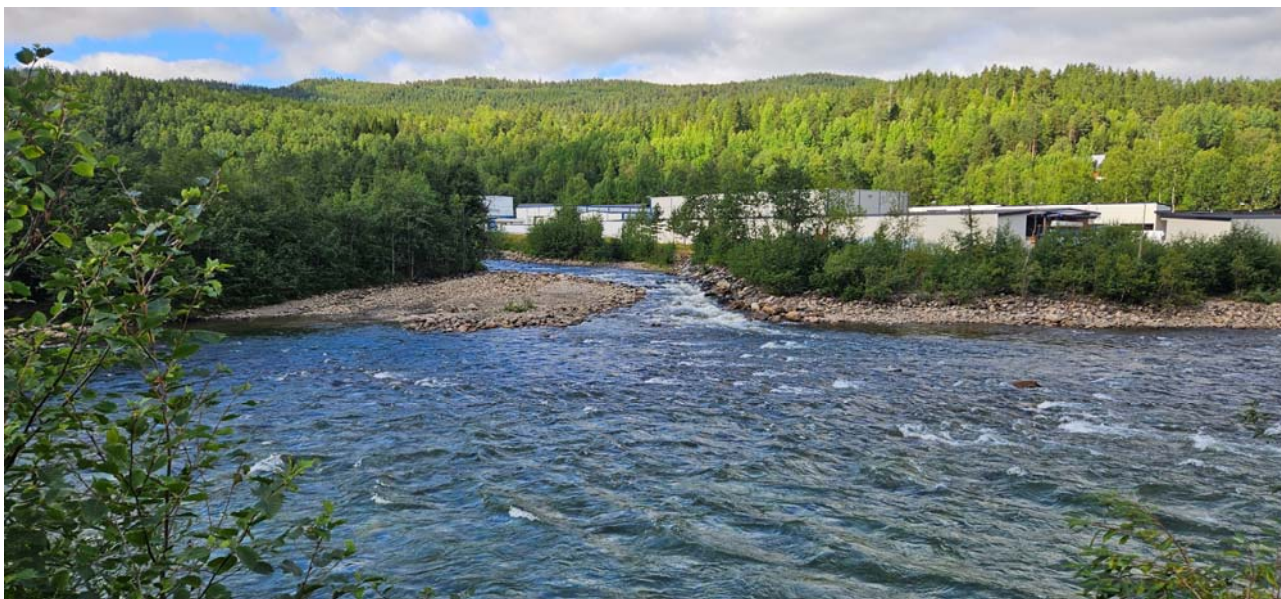
I nordre del av tiltaksområdet har Russåga sitt utløp i Saltdalselva (figur 2-5). Denne elva legger igjen masser ved utløpet og graver mot dagens erosjonssikring. Langs utløpet til Russåga er det også gjort sikringstiltak. Elveløpet varierer gjennom året og mellom år som kan ses i figurene 2-6 til 2.8.

Figur 2-5. Utløp av Russåa. Bildet viser gamle sikringstiltak langs utløpet.

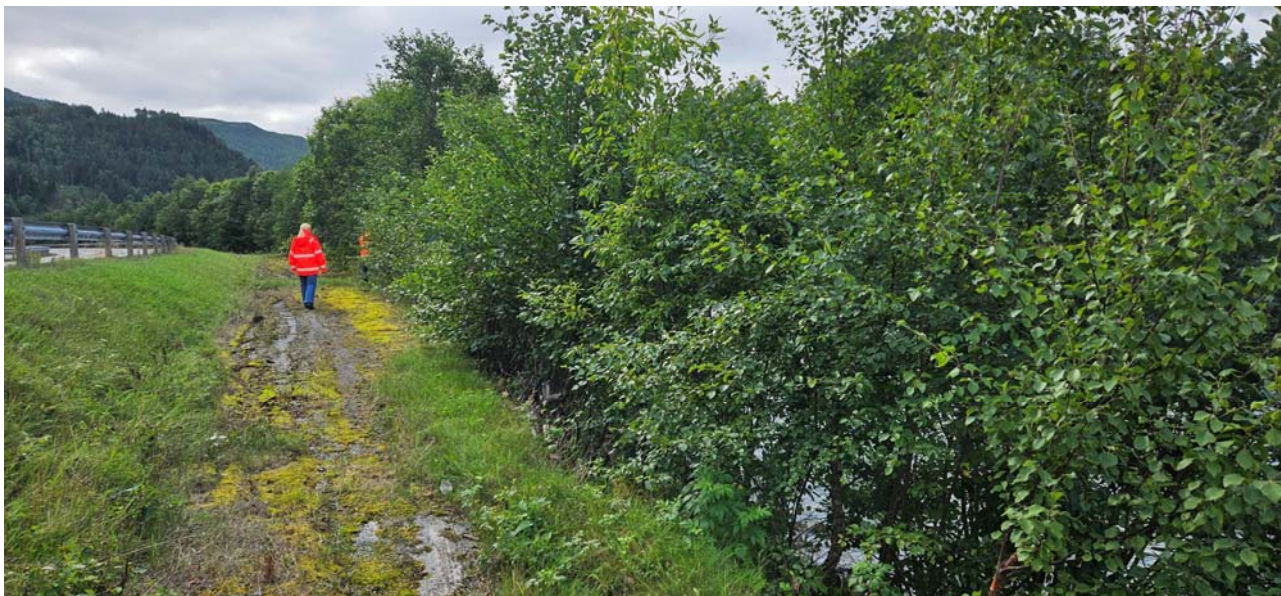
Kantsonen langs vestsiden av Saltdalselva var ca. 10 m bred og besto stort sett av bjørk og or og geitrams (Figur 2-9 og Figur 2-10). I midtre del av befart området besto kantsonen kun av gress og lågurter, da det var svært bratt i plastret kant ned mot elva. Det er ikke gjennomført artskartlegging i kantsonen.

Figur 2-9. Kantsone langs E6 på østsiden av Saltdalselva. Sørlig del av tiltaksområdet.

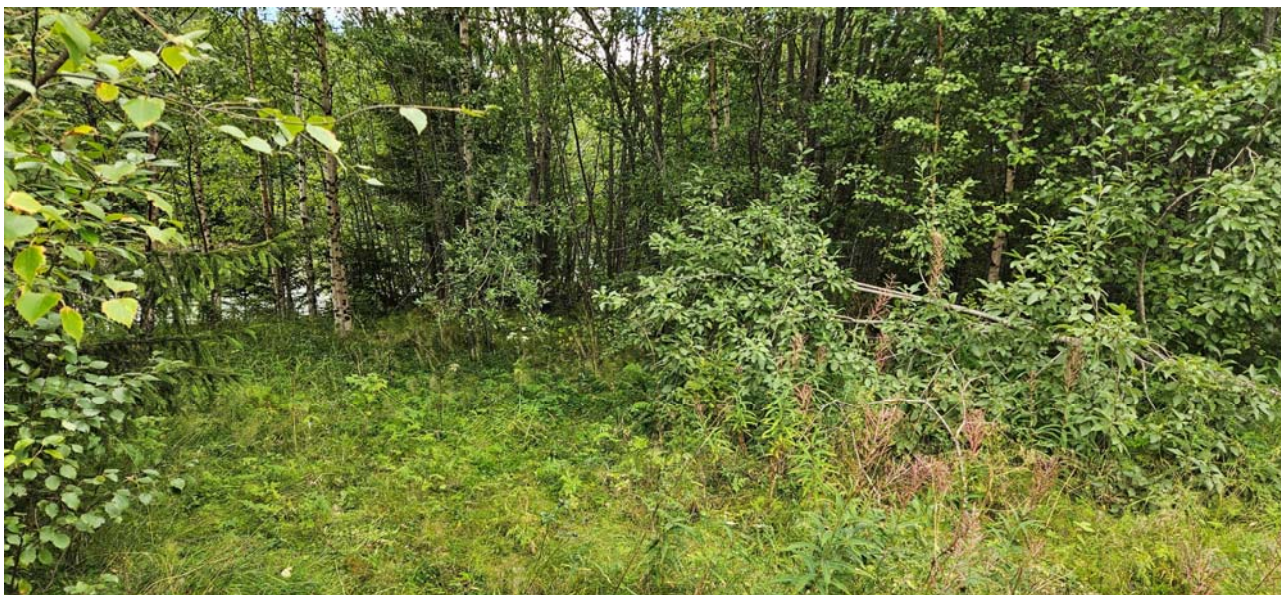
Figur 2-10. Kantsone på nordsiden av tiltaksområdet. Bildet peker ned mot elva.

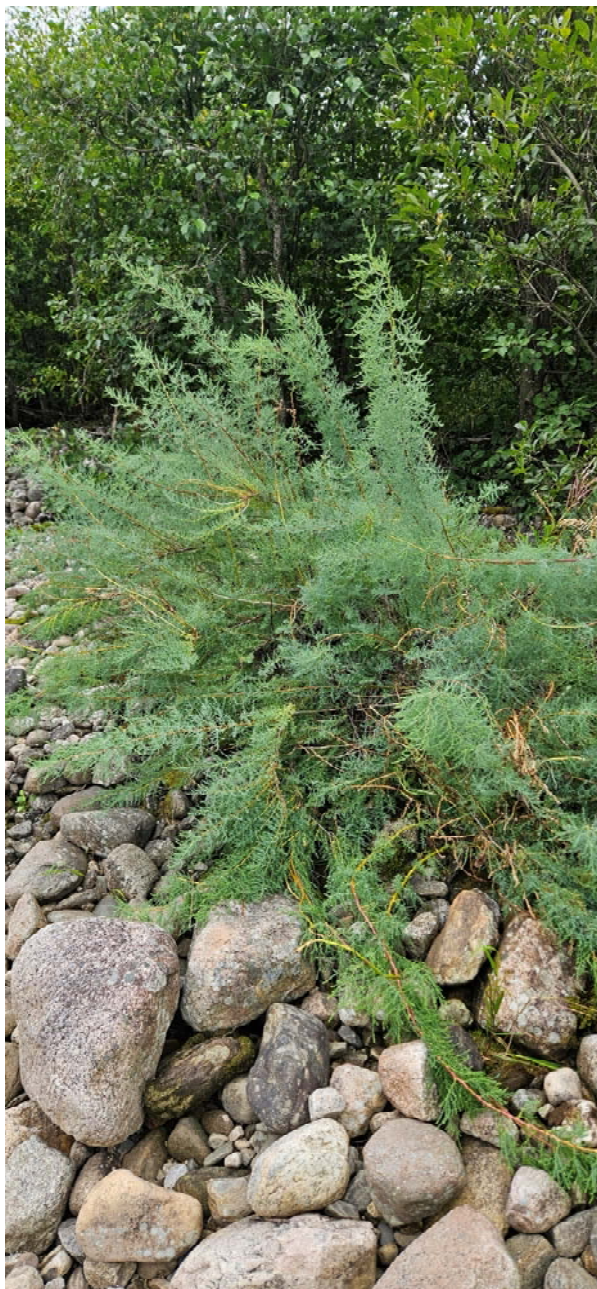
Det ble registrert klåved på østsiden av elva mot Russånes fabrikker, se Figur 2-11. På denne siden av elva finner vi også naturtypene flomskogsmark og åpen flomfastmark. Disse naturtypene er rødlistet i kategori *sårbar* (VU) og *nær truet* (NT), hhv. Se Figur 2-1. Disse naturtypene er ikke kartfestet etter NiN, da de kun ble observert ved befaring og bekreftet av en naturtypekartlegger fra foto. Naturtypen flommark er registrert både oppstrøms og nedstrøms tiltaksområdet i Naturbase.

Figur 2-11. Klåved (*Myricaria germanica*) registrert på østsiden av Saltdalselva. Arten er nær truet (NT) på norsk rødliste for arter.
