# Sanering Bakkegata - Trøgstadveien

Indre Østfold kommune

Miljøgeologisk grunnundersøkelse –  
Datarapport og tiltaksplan.

DOKUMENTKODE: 10225270-01-RIGm-RAP-002

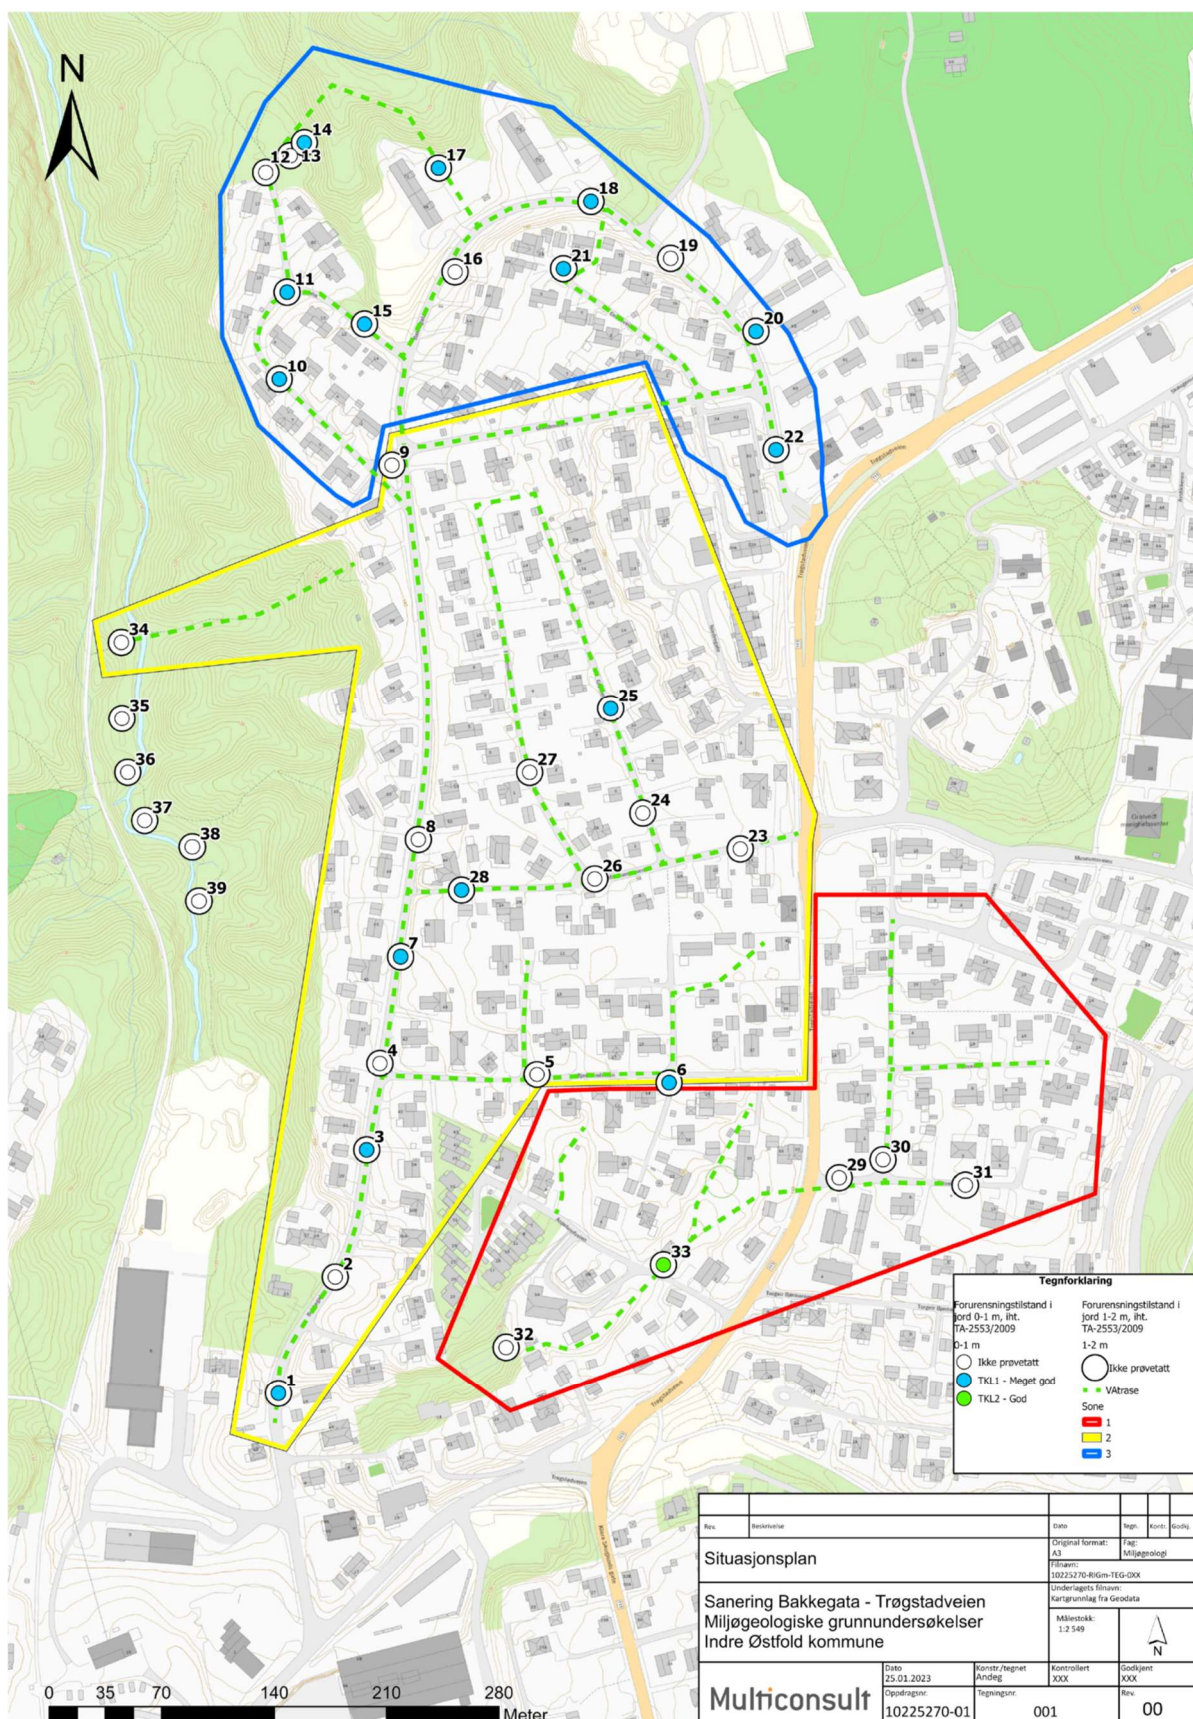
Figur 5. Kart som viser forurensningssituasjonen fargekodet i henhold til tilstandsklassene til Miljødirektoratet. Sirkler indikerer prøver tatt med skovl, der liten sirkel er prøve fra 0-1 m. Stor sirkel er prøve fra 1-2 m. Polygonene viser soner 1 (rød), 2 (gul) og 3 (blå) som illustrerer etapper for saneringen.

Det er påvist overskridelse av normverdien i 1 av totalt 20 prøver. I prøven som overstiger normverdien er forurensningstilstanden i jordmassene tilsvarende tilstandsklasse 2. Det er polyklorinerte cykliske bifenyl (PCB<sub>7</sub>) som er tilstede i forhøyede verdier i prøven som er tatt i sone 1 (se Figur 5). Tilstandsklasse 2 er innenfor hva som kan aksepteres for eiendommens arealbruk iht. TA-2553/2009. Resterende prøver i sone 2 og 3 tilsvarer tilstandsklasse 1, normverdi.

- Samtlige masser på området kan gjenbrukes innenfor tiltaksområdet.
- Forurensede overskuddsmasser i øvre lag (0-1 m), i og rundt punkt 33 skal leveres godkjent mottak. Vektsedler/-lister fra deponiet samles inn.
- Masser kan ikke mellomlagres utenfor tiltaksområdet uten tillatelse fra Statsforvalteren.
- Mellomlagrede masser må lagres på tette dekker eller på områder med tilsvarende eller høyere forurensningsgrad, og utenfor rekkevidde for tredjepart.
- Dersom overskuddsmasser skal leveres som inert avfall til et deponi, må det på forhånd avklares med deponiet om det er behov for ytterligere testing (basiskarakterisering) for å tilfredsstille kravene i avfallsforskriften kapittel 9 om deponering på inert deponi. Resultatet må inkluderes i sluttrapporten.
