# 12-0075 - Straume

**Statens vegvesen**

# 12-0075 Straume spesialinspeksjon

Tilstandsvurdering og forslag til tiltak

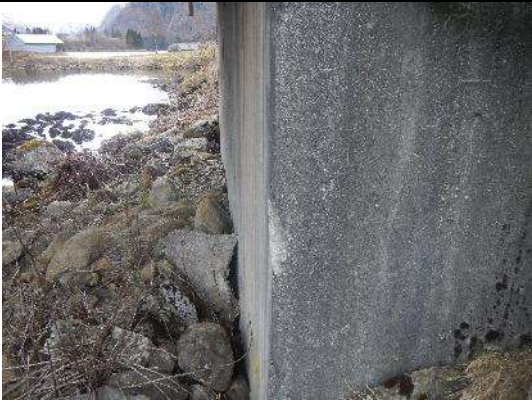
| 12-0075 Straume bru | | | | | | | | |
|---|---|---|---|---|---|---|---|---|
| | Hjørne | 1 | Avskaling | 1 | 1 | | | 1 |

| <p><i>Bilde 1: Avskaling</i></p> | <p><i>Bilde 2: Frilagt tilslag</i></p> |

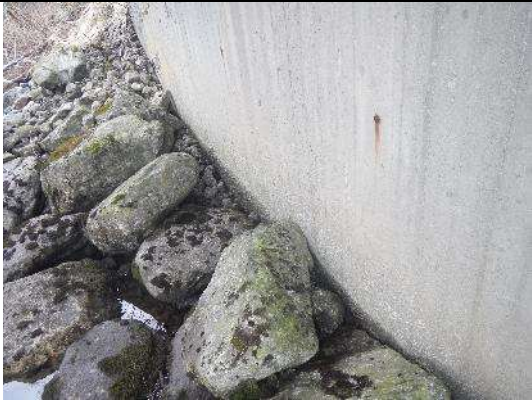
| 12-0075 Straume bru | | | | | | | | |
|---|---|---|---|---|---|---|---|---|
| | Vegg | 4 | Frilagt tilslag, tæring på betonghud, fryse-/tine problematikk. Nedre 1m. | | 2 | | | 2 |

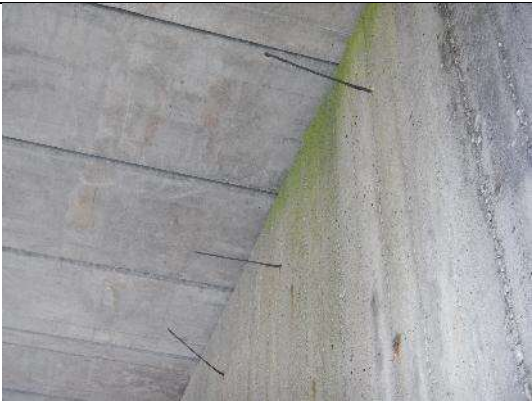
| 12-0075 Straume bru | | | | | | | | |
|---|---|---|---|---|---|---|---|---|
| | Vegg | 4 | Gjenstående forskalingsstag, manglende opprydding | | 1 | | | 3 |

| <p><i>Bilde 3: Gjenstående forskalingsstag</i></p> | <p><i>Bilde 4: Steinreir</i></p> |

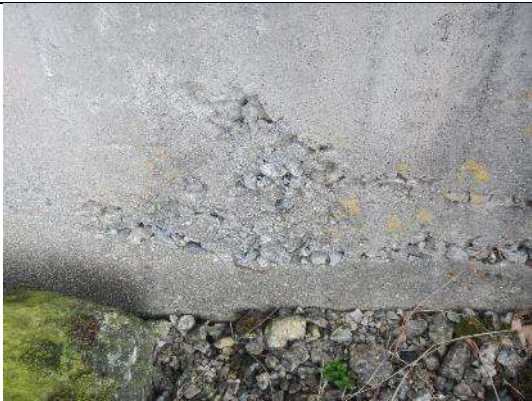
| 12-0075 Straume bru | | | | | | | | |
|---|---|---|---|---|---|---|---|---|
| | Vegg | 4 | Steinreir, utførelsesfeil | 1 | 1 | | | 4 |

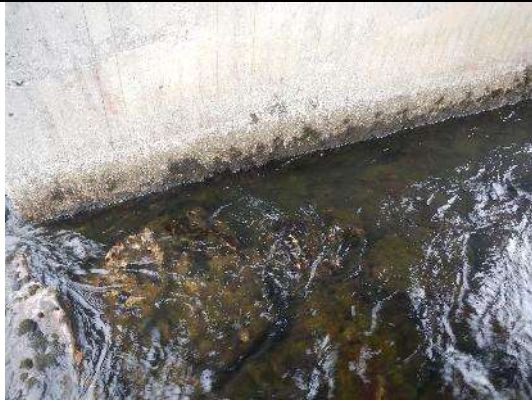
| 12-0075 Straume bru | | | | | | | | |
|---|---|---|---|---|---|---|---|---|
| C2 - Pilar | Vegg, Topp | 2 | Begroing på sider og topp | | 1 | | | 5, 6 |
| | Vegg | 2 | Frilagt tilslag, tæring på betonghud, fryse-/tine problematikk. Nedre 1m. | 1 | 1 | | | 5 |

Bilde 5: Begroing, forvitring

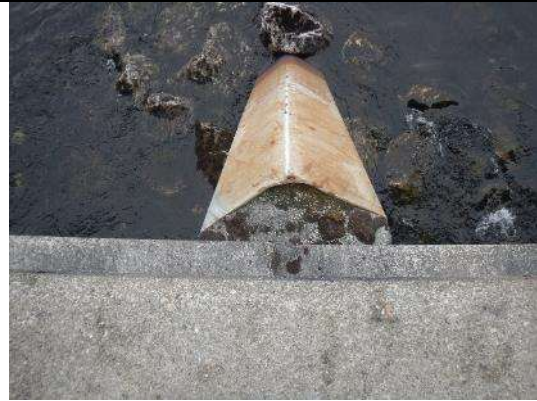
Bilde 6: Begroing

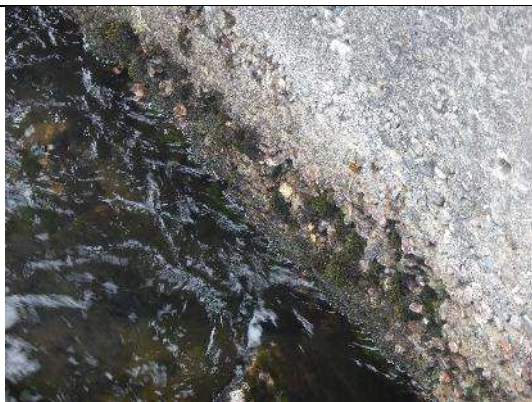
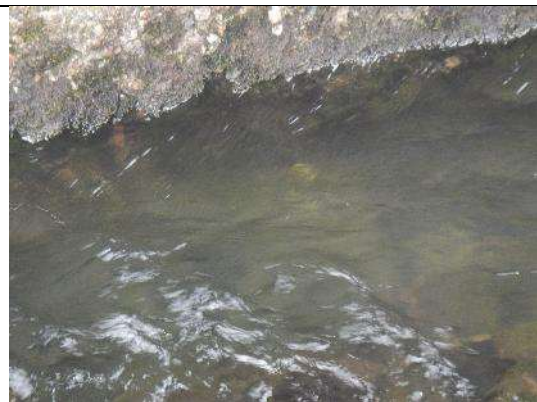
| 12-0075 Straume bru | | | | | | | | |
|---|---|---|---|---|---|---|---|---|
| | Vegg | 2 | Erosjon av betong med frilagt armering > 100mm. Ved vannspeil | 1 | 2 | | | 7, 8 |

Bilde 7: Erosjon/utvasking/forvitring

Bilde 8: Erosjon/utvasking/forvitring

Det er omfattende utvasking av pilarer under vannspeil. Utbedring er foreslått med vannmeisling og etablering av ny kappestøp/ishud.

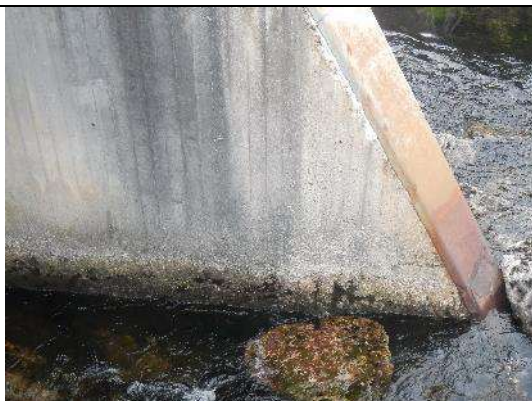
| | Vegg | 3 | Frilagt tilslag, tæring på betonghud, fryse-/tine problematikk. Nedre 1m. | 1 | 1 | | | 9, 11 |

Bilde 9: Erosjon/utvasking/forvitring

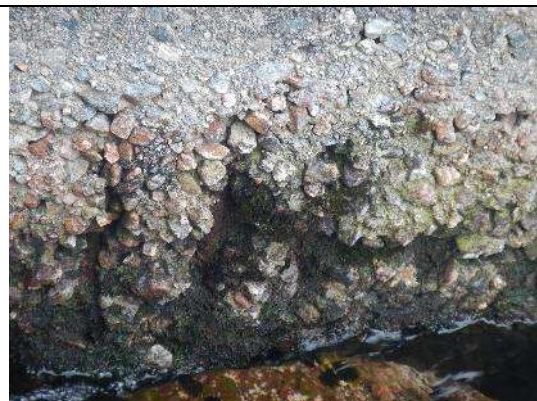
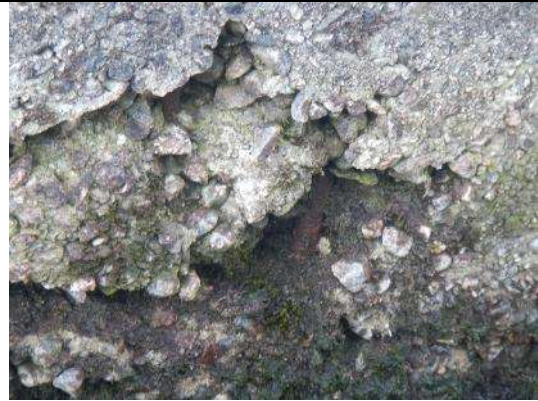
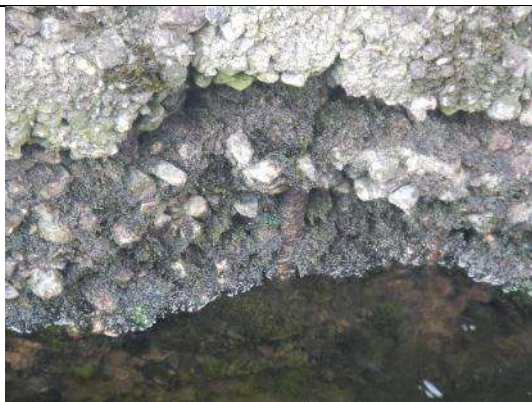
| | Vegg | 3 | Erosjon av betong med frilagt armering > 100-200mm. Ved vannspeil. | 2 | 2 | | | 10, 12, 13, 14 |

Bilde 10: Erosjon/utvasking/forvitring

Bilde 12: Erosjon/utvasking/forvitring

Bilde 13: Erosjon/utvasking/forvitring

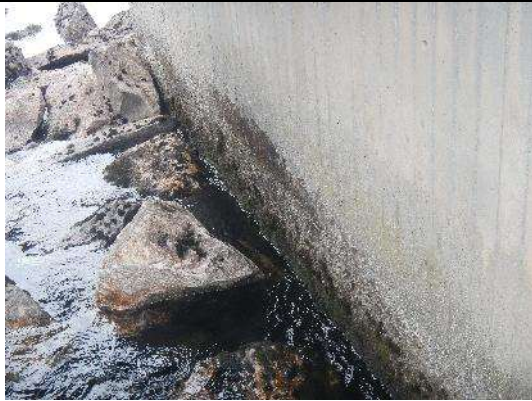
| 12-0075 Straume bru | | | | | | | | |
|---|---|---|---|---|---|---|---|---|
| | Vegg, Topp | 3 | Begroing på sider og topp | | 1 | | 1 | 11 |

Bilde 11: Begroing/erosjon/utvasking/forvitring

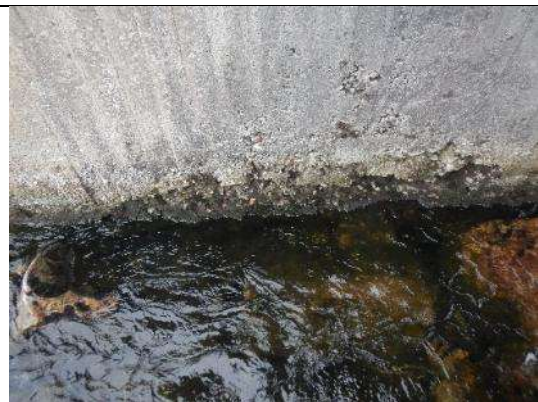
| | Vegg | 3 | Steinreir | 1 | 1 | | | 14 |

Bilde 14: Steinreir/erosjon/utvasking/forvitring

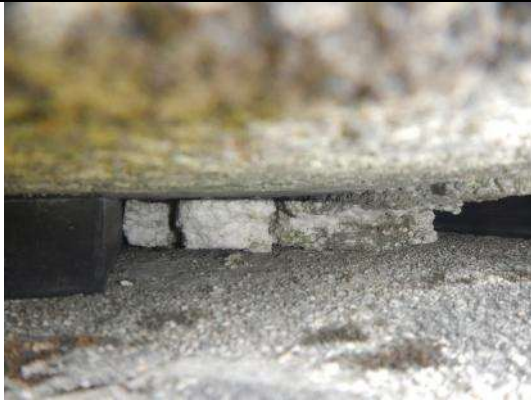
| D2 - Bjelker | Topp lager | 1 og 4 | Gjenstående isopor | | 1 | | | 15 |

Bilde 15: Isopor

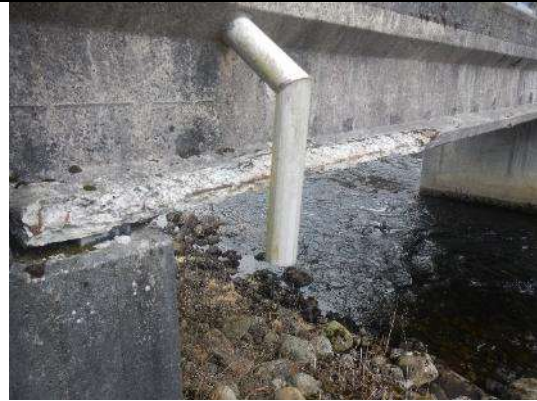
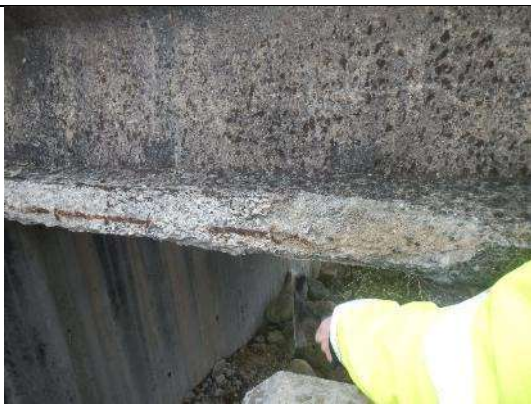
| | Bjelke 1 | 1-2 | Avskaling, frilagt spennarmering, utvikling i omfang siden siste inspeksjon 2023 | 3 | 4 | | | 16, 17 |

Skade bjelke 1 strekker seg ca. 2,5m langs underflens og omfatter hele flensens halvdel inn til steg.

Bilde 16: Avskaling med frilagt spenntau

Bilde 17: Avskaling med frilagt spenntau

Skader/avskalling på bjelke repareres med mekanisk reparasjon. Meisling/fjerning av løs/dårlig betong må utføres svært skånsomt og meislingsomfang må vurderes løpende mht. eventuell svekkelse av bæreevne. Armering påføres korrosjonsbeskyttelse før gjenstøping.

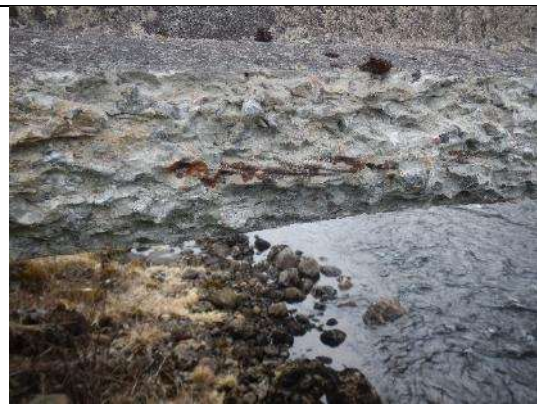
| | Bjelke 1 | 1+7m | Avskaling | 2 | 4 | | | 18 |

Bilde 18: Avskaling med frilagt spenntau

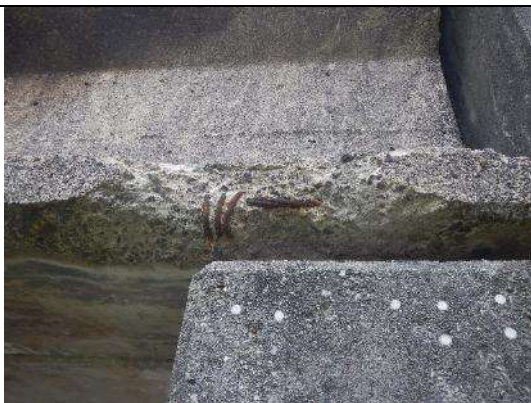
| | Bjelke 11 | 1-2 | Avskaling, frilagt spennarmering | 2 | 4 | | | 19 |

Bilde 19: Avskaling med frilagt spenntau

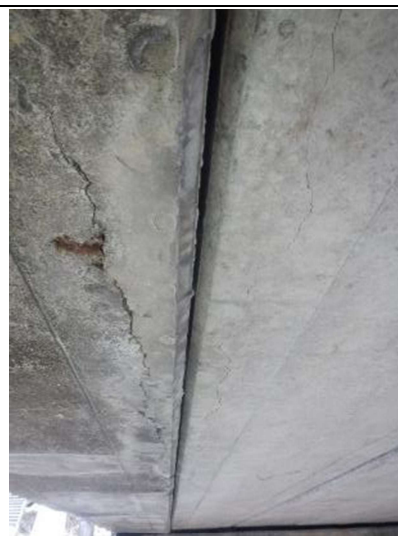
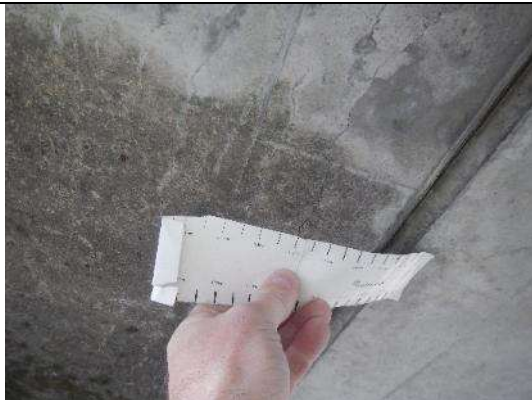
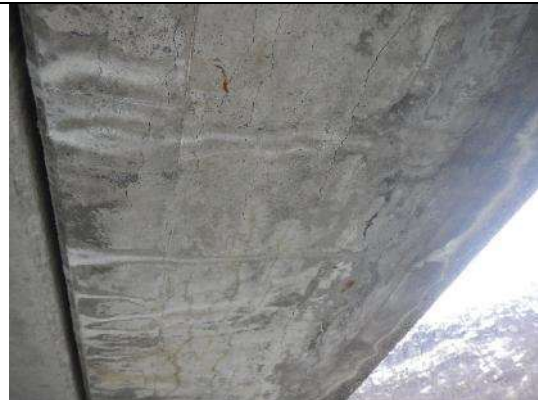
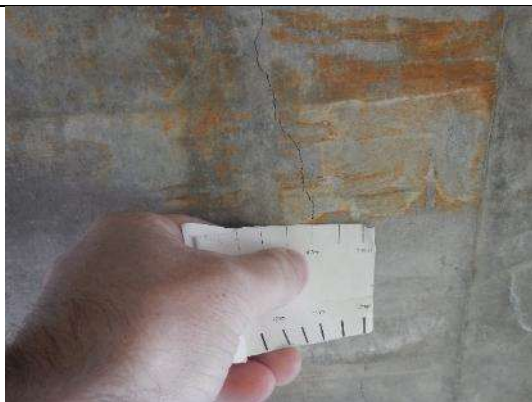
| | Generelt | 1-4 | Opprissing 0,4mm i bjelke 1, 2, 10 og 11 i alle spenn. Langsgående riss. Mest fremtredende i bjelker 1 og 11, noe mindre i bjelkene på innsiden 2 og 10. | 3 | 3 | | | 20-23 |

Bilde 20: Riss/bom flens

Bilde 21: Riss 0,4mm

Bilde 22: Opprissing UK bjelke

Bilde 23: Riss 0,3mm

Bjelkeside og underkant bjelker bør beskyttes for ytterligere fuktpåvirkning ved etablering av en overflatebehandling/maling/impregnering. Overflatebehandlingen bør være diffusjonsåpen og ikke dekke til evt. nye sprekker/skader, og dermed vanskeliggjøre inspeksjon. Bruk av tett/rissoverbyggende/elastisk belegg vil ikke være egnet da dette både kapsler inn fukt og hindrer oppdagelse av nye skader.

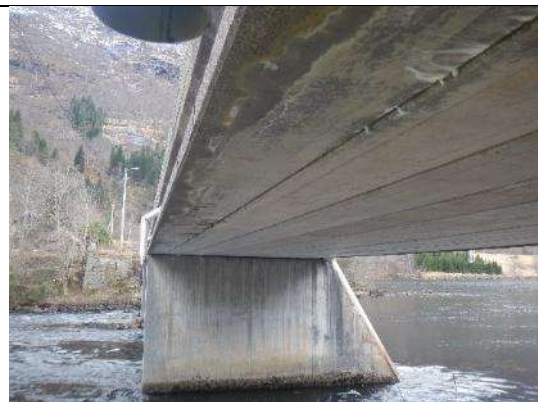
| | Generelt | 1-4 | Manglende dryppnese | 1 | 3 | | | 24 |

Bilde 24: Manglende dryppnese

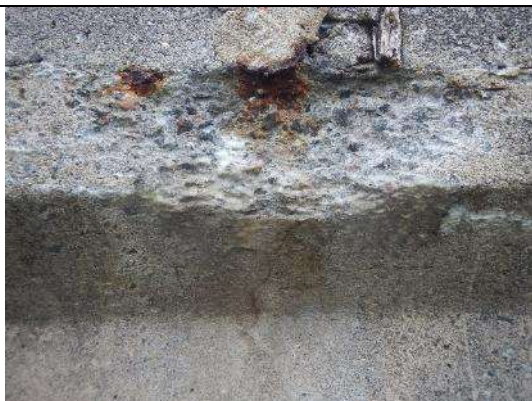
| | Generelt | 1-4 | Avskaling/utluting/skade ifm. fukt fra gamle drenerør | 1 | 2 | | | 25 |

Bilde 25: Utluting/avskaling/fuktbelastning

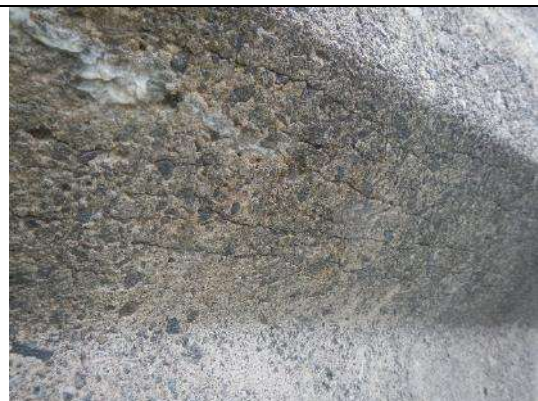
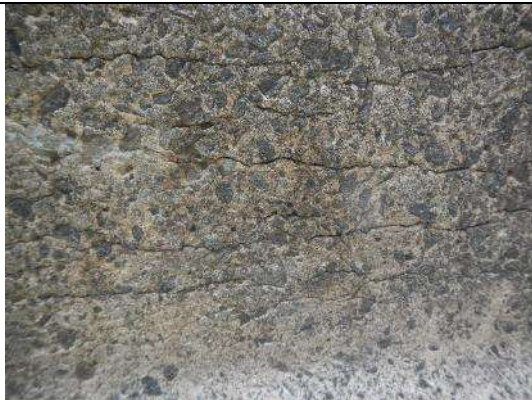
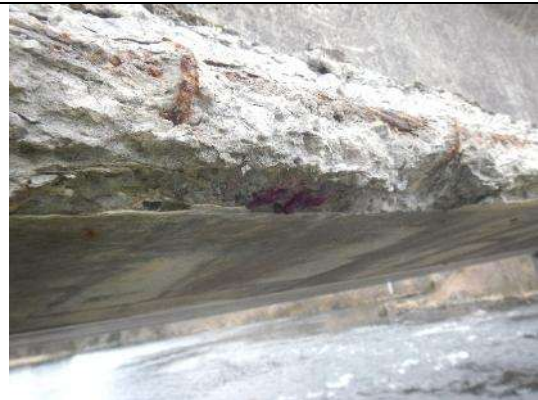
NOB-bjerkene kan ha blitt utsatt for høye herdetemperaturer i produksjon, med mulig utvikling av forsinket ettringitt. Fuktpåvirkning kan ha bidratt til å aktivere reaksjonen. Videre er den utsatt for fryse-/tinebelastning. Overflater på bjelker, utsatt for værelementene, er risset og fremstår sandblåst. Videre er det større avskallinger med frilagte spenntau.

| | Bjelke 1 og 11 | 1-4 | Materialfeil/miljøpåvirkning. Opprissing, riss langs tilslag, lys/hvit porøs sementpasta, langsgående riss UK, utvasking sementhud. Mulig forsinket ettringitt i kombinasjon med fukt og fryse-/tine sykler. | 3 | 4 | | | 26-28 |

Bilde 26: Opprissing/erosjon/materialfeil og fuktbelastning

Bilde 27: Opprissing/erosjon/materialfeil og fuktbelastning

Bilde 28: Opprissing/erosjon/materialfeil og fuktbelastning/avskaling

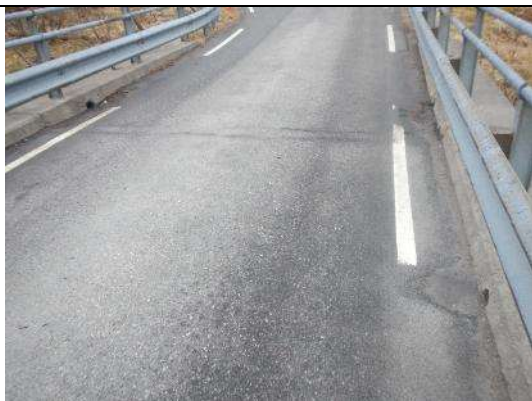
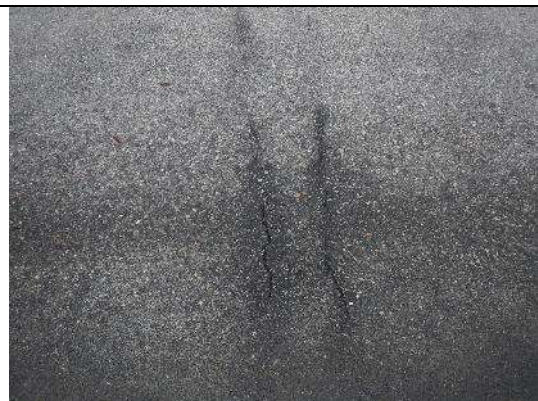
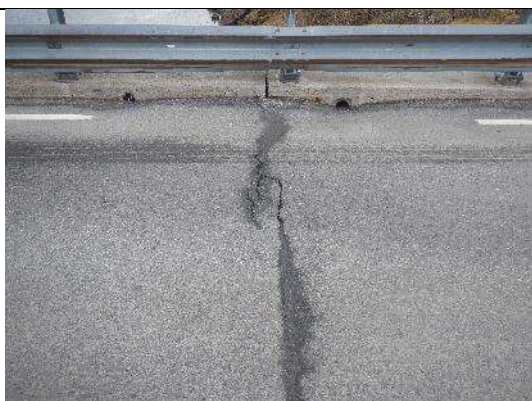
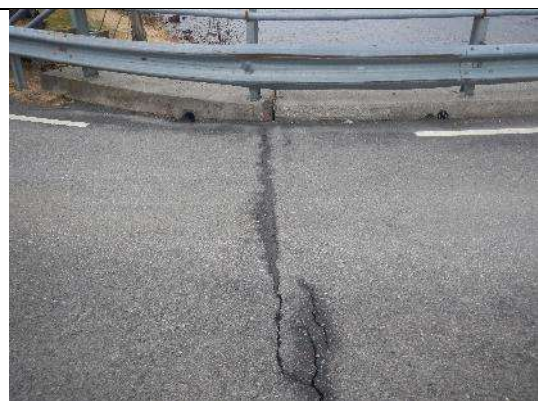
| | Asfalt | 1 og 4 | Sprekk/opprissing asfalt ifm. fuger | | 2 | | | 29-32 |
| H13 - Fuge | Asfalt | 1 | Sprekk i asfaltdekke | | 1 | 1 | | 29-32 |

Bilde 29: Sprekk/opprissing asfalt ifm fuger

Bilde 30: Sprekk/opprissing asfalt ifm fuger

Bilde 31: Sprekk/opprissing asfalt ifm fuger

Bilde 32: Sprekk/opprissing asfalt ifm fuger

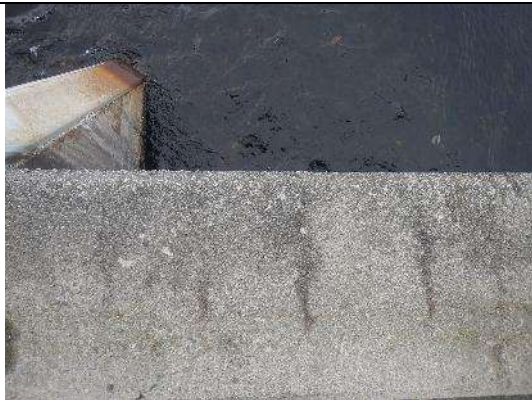
| E3 - Kantdrager | Generelt | 1-4 | Svinnriss | | 1 | 1 | | 33 |

Bilde 33: Svinriss

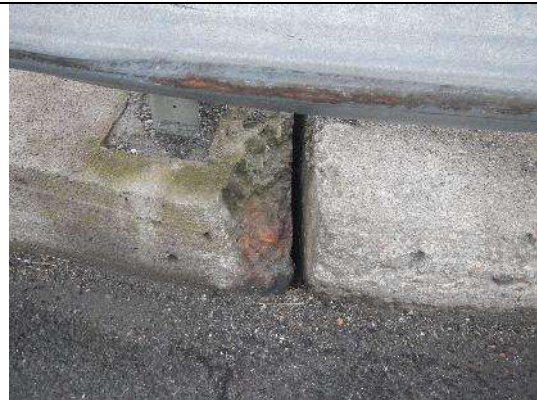
| | Fuge | 1 | Brøyteskade på betong ved fuge | | 1 | | | 34 |

Bilde 34: Brøyteskade/avskaling

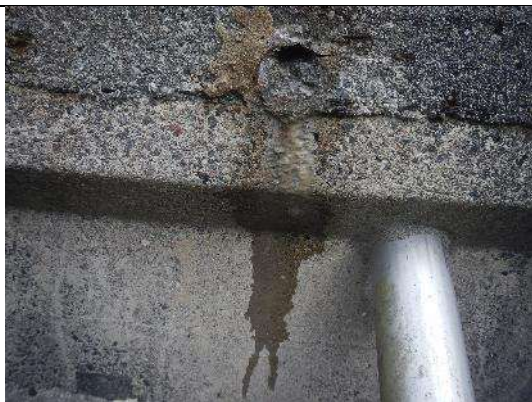
| | Generelt | 1-4 | Løs dårlig betong med fuktgjennomgang i gamle gjenstøpninger av dreneringsrør | | 3 | | | 35 |

Bilde 35: Fukt ifm. gjenstøping

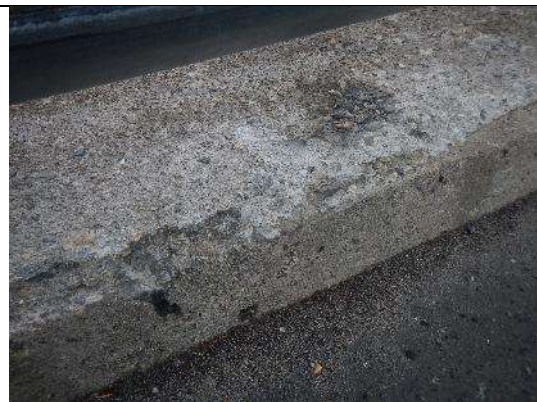
| | Generelt | 1-4 | Forvitring i overflate. Fryse-/tine. | | 1 | | | 36 |

Bilde 36: Forvitring fryse-/tine overflate

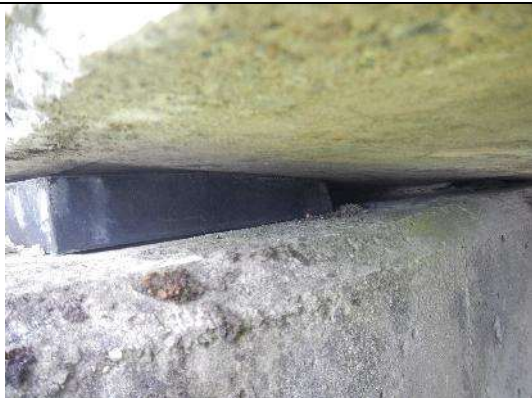
| H11 - Lager | Lagerputer | 4 | Skjevstilling på opplegg neoprenpute | 2 | 1 | | | 37 |

Bilde 37: Skjevstilling

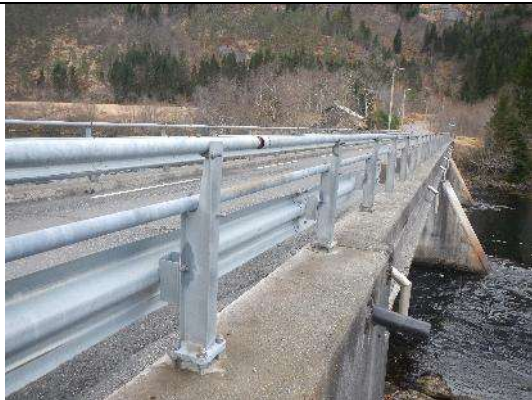
| H15 - Rekkverk | Stolper | 1 | Manglende understøping rekkverksstolper | | 1 | 2 | | 38 |

Bilde 38: Manglende understøp

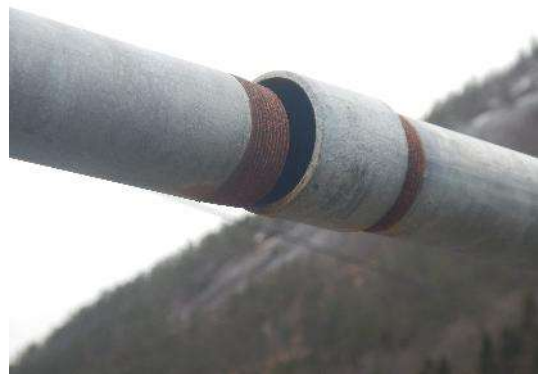
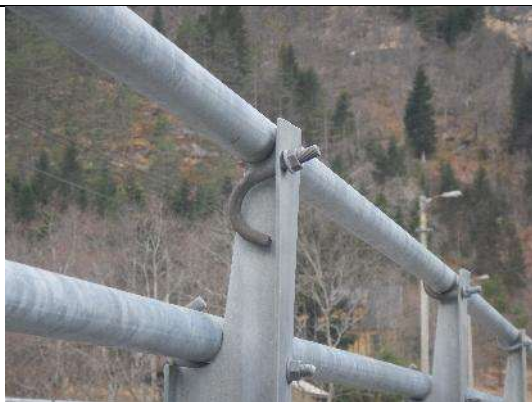
| | Innfesting | 1 | Skader på rekkverksinnfesting, rør er løst skudd sammen og krokinnfesting er løs | | 1 | 2 | | 39, 40 |

Bilde 39: Løst rør

Bilde 40: Løse kroker

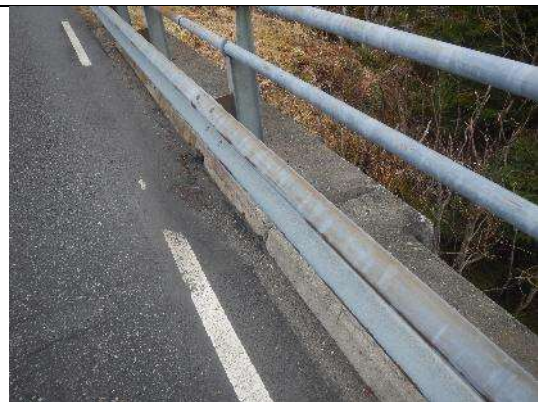
| | Håndløper, autovern | 1 | Korrosjon | | 1 | | | 41 |

Bilde 41: Overflatekorrosjon

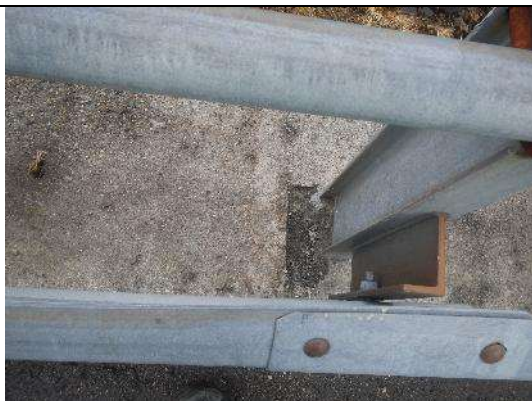
| | Stolper | 1-2 | Forvitring i betong, gjenstøping rekkverksstolper | | 1 | 2 | | 42 |

Bilde 42: Forvitring

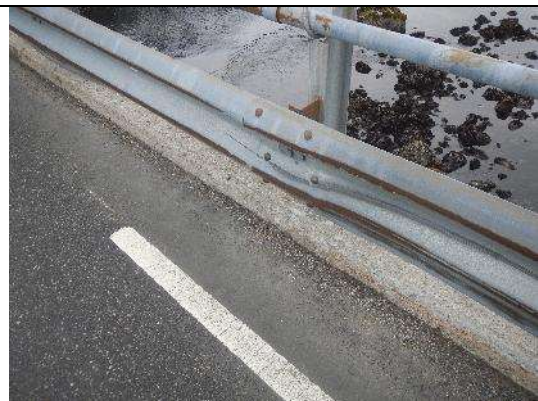
| | HS | 1-2 | Brøyteskade rekkverk/autovern | | 1 | 2 | | 43 |

Bilde 43: Brøyteskade

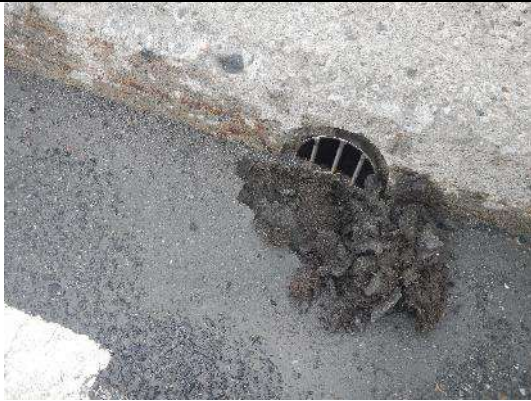
| J -Spesielle installasjoner | Drenering | 1-4 | Manglende opprydning/rengjøring | | 1 | 1 | | 44 |

Bilde 44: Manglende rengjøring
