Boligbygg Oslo KF

# Tilstandsvurdering

Stovner Senter 14-16

Oppdragsnr.: 52604678 Dokumentnr.: 01 Revisjon: C05 Dato: 2026-10-08

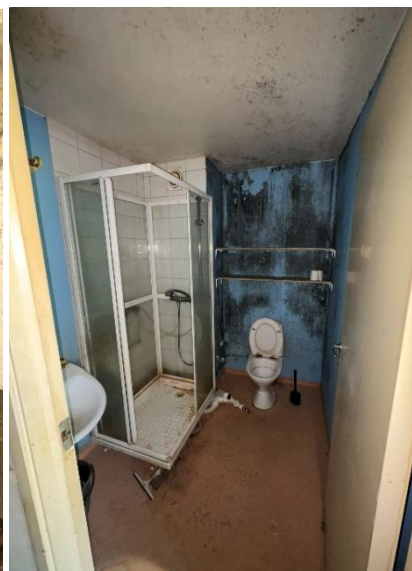
I våtrom ble det registrert fuktskader på veggoverflatene. Veggene ble ikke åpnet, og det kunne derfor ikke vurderes om det er skader inni lettveggene. Vurderingen er basert på visuell inspeksjon.

Figur 11. Våtrom med betydelige fuktskader.

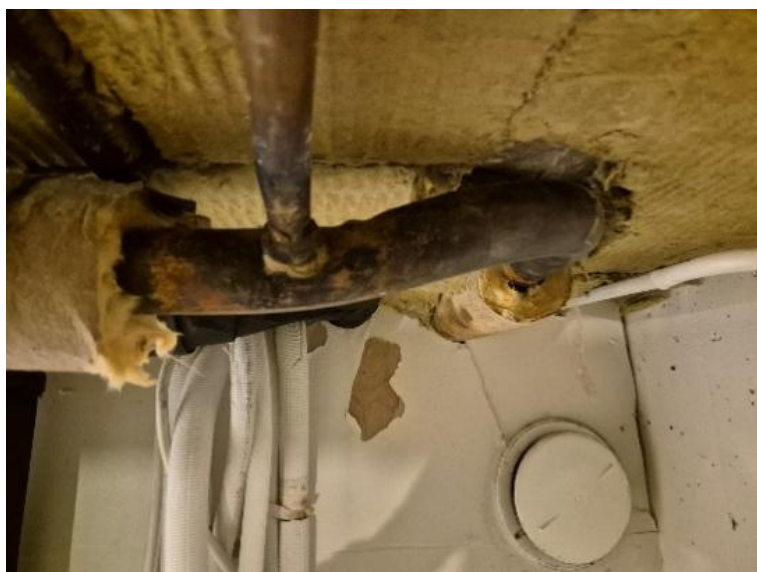
Det er registrert utførelse med stort skadepotensial hva gjelder vannledninger innomhus. Myke kobberør fra byggeår ligger innstøpt i etasjeskillere, i vegger og i kasser. Sammenføyningene er gjort med hardlodd som var en sammenføyningsmetode som reduserer levetiden til skjøtene. Se Figur 12 og Figur 34.

Figur 12. Sammenføyning med slaglodd.

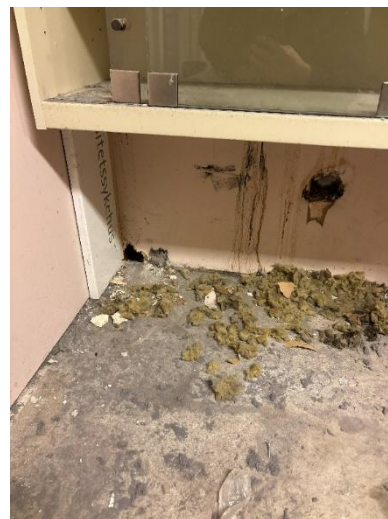
Det er observert skader i innvendige vegger i vaskerom og fyrrom som skyldes rotter. Skadedyransvarlig angir at rotter kommer inn hovedsakelig via åpne vinduer og dører. Avkuttete avløpsrør og tørre sluk er en annen mulig kilde til at dyr kan få tilgang.

Figur 32. Skader i innervegger etter rotteangrep.

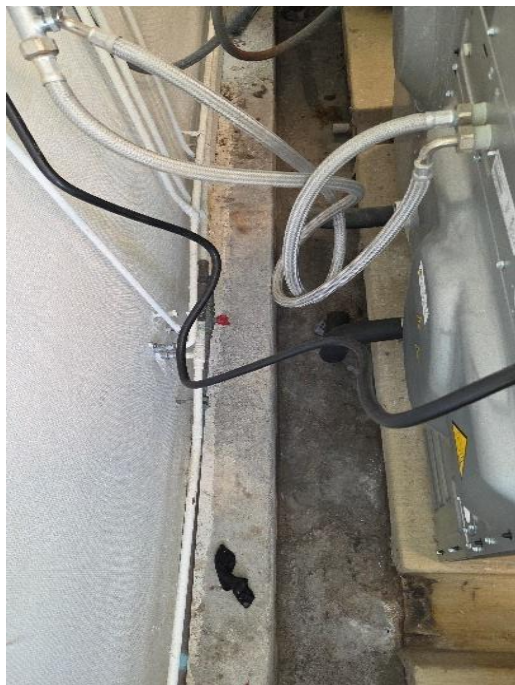
| Sjekkpunkt | NS 3451 | Bygningsdel, funksjonsområde | Observasjon | Tilstands-grad |
|---|---|---|---|---|
| Gulv | 255 | Ubehandlet renne i vaskerom | Renne med sugende overflater kan overføre fukt til tiliggende vegger. | 2 |

Figur 37. Renne i vaskerom i nr. 14.

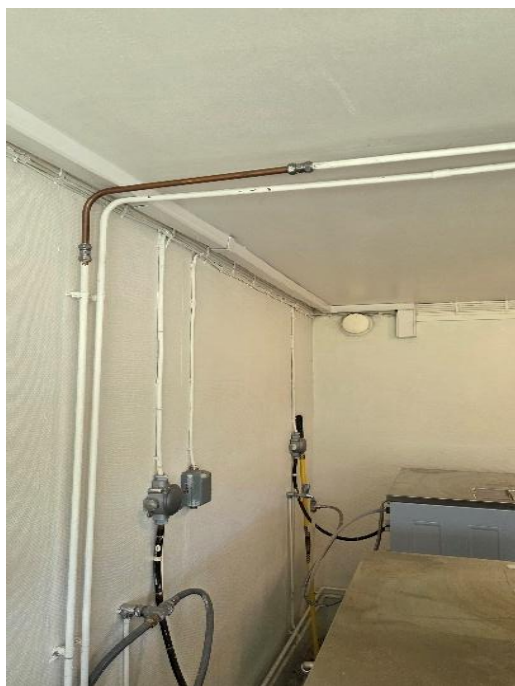
Figur 39. Reparasjon etter groptæring.

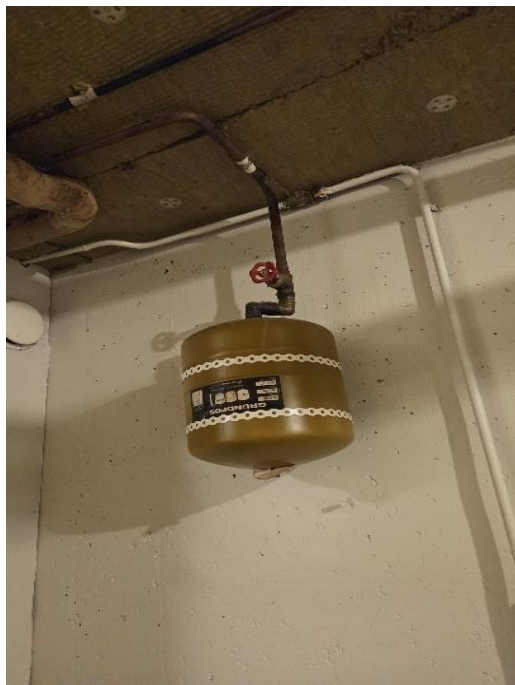
Figur 45. Ekspansjonskar-usikkert fortrykk.

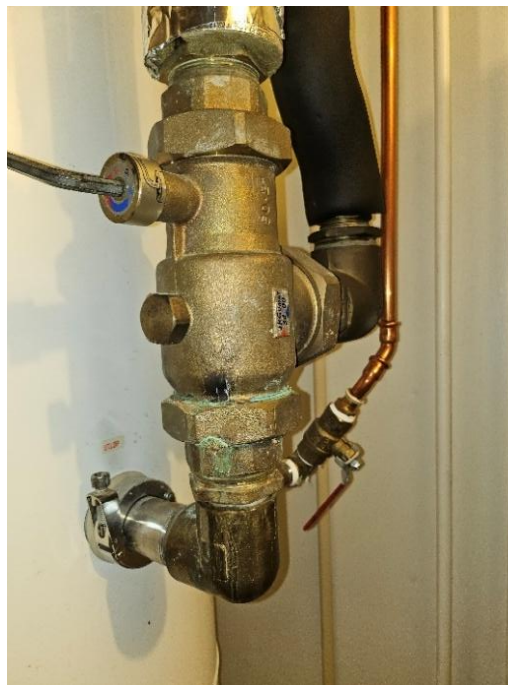
| Sjekkpunkt | NS 3451 | Bygningsdel, funksjonsområde | Observasjon | Tilstands-grad |
|---|---|---|---|---|
| Berederianlegg | 315 | FerroFil beredersystem | Fortsatt restlevetid, men ventiler og fordelingsledninger har mindre lekkasjer. | 2 |

Figur 46. Blandeventil og bereder. Mindre lekkasjer.

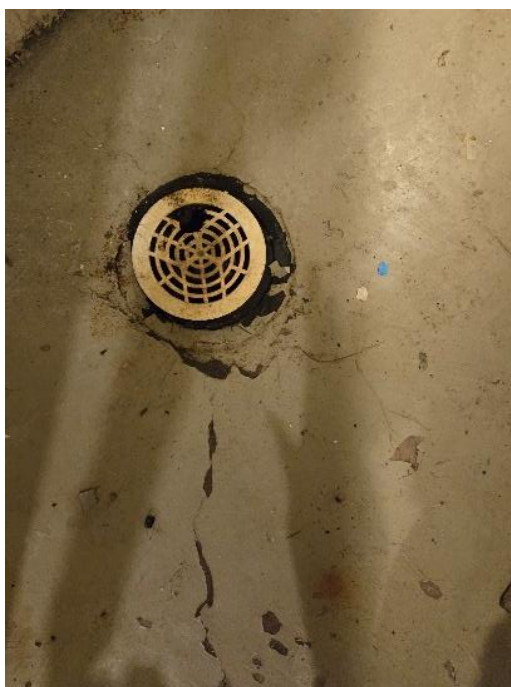
Det er observert plastsluk i PE i grunnen. Se **Feil! Fant ikke referansekilden.** og Figur 47. Slukene mangler tilførsel av vann og er gått tomme. Ingen sluk i kjelleretasje har låsbare rister av metall. I vaskerom i nr. 14 føres avløpsvannet via en ubehandlet renne til sluk. Det er ingen lofilter tilknyttet. Det finnes lofilter i oppusset vaskerom i nr. 16.

Figur 47. Gulvsluk av PE i grunnen, slukrist i plast, sluket var tomt og tørt.

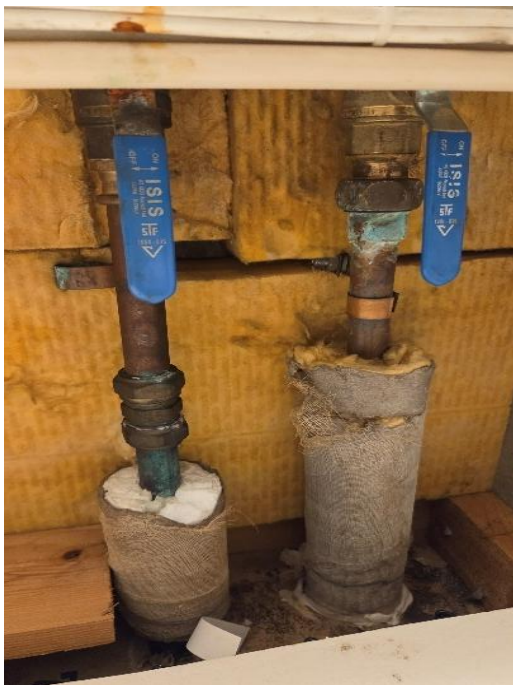
| Sjekkpunkt | NS 3451 | Bygningsdel, funksjonsområde | Observasjon | Tilstands-grad |
|---|---|---|---|---|
| Isolasjon | 316 | Isolasjon av rør og installasjoner | I kjeller etasje er det observert eldre isolasjon i EPS og Glassvatt. Det er skader på isolasjonen. | 2 |

Figur 61. Eldre EPS isolasjon og glassvatt.

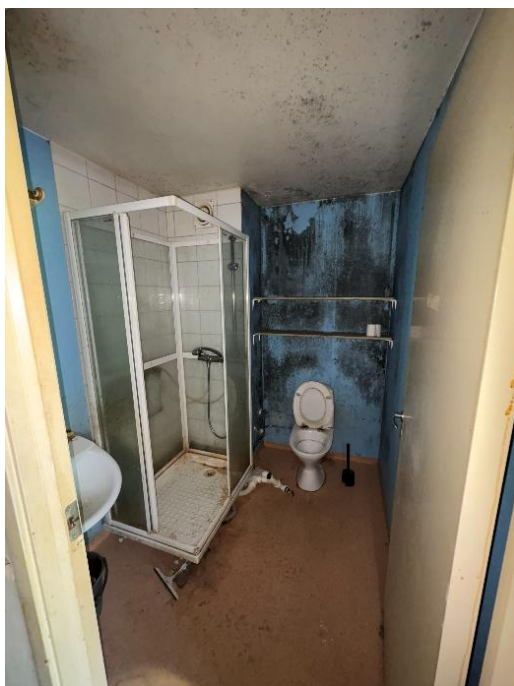
| Sjekkpunkt | NS 3451 | Bygningsdel, funksjonsområde | Observasjon | Tilstands-grad |
|---|---|---|---|---|
| Innervegger | 246 | Overflater | Det eksisterer tapet og flisbelagte overflater. Det er observert fukt- og råteskader på innvendige vegger i enkelte boenheter. | 2 |

Figur 87. Våtrom med betydelige fuktskader.

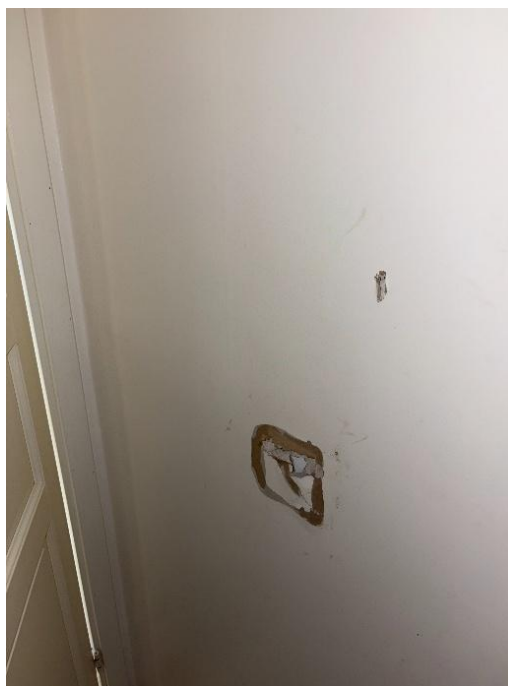
Figur 88. Innervegg med skade i våtrom.

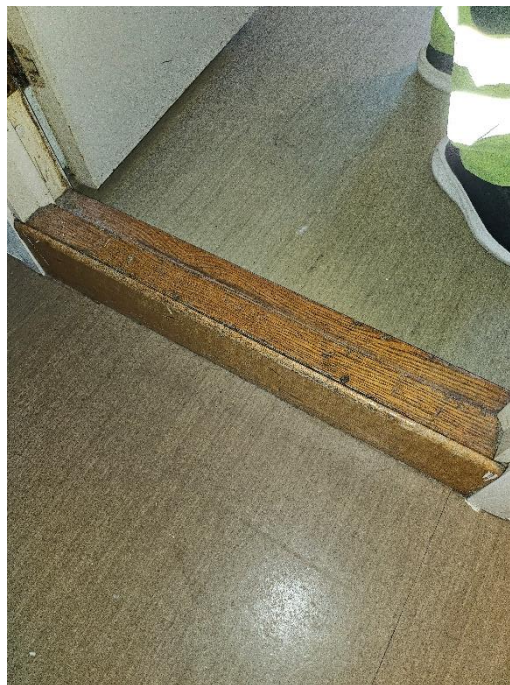
Figur 91. Inngang til våtrom med høy terskel.

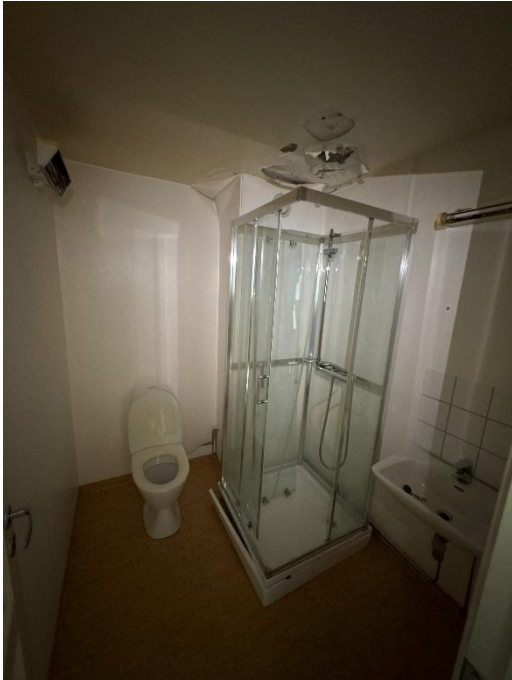
Figur 93. Oversiktsbilde av våtrom med skader i himlingsoverflate. Sannsynligvis lekkasjer fra sluk

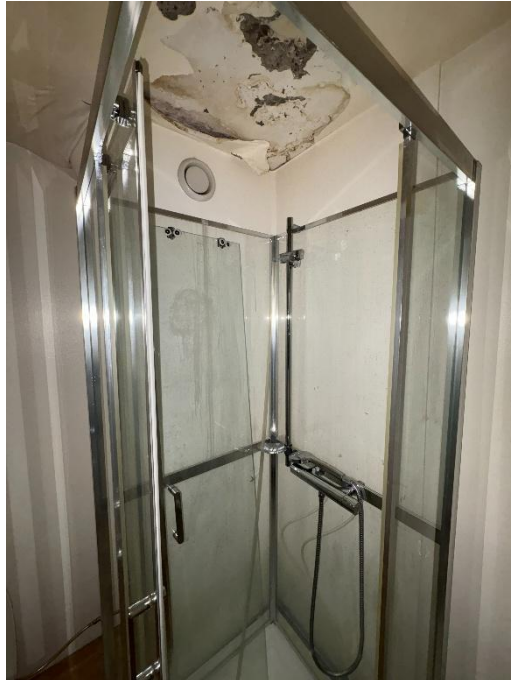
Figur 94. Skade i himlingsoverflate.

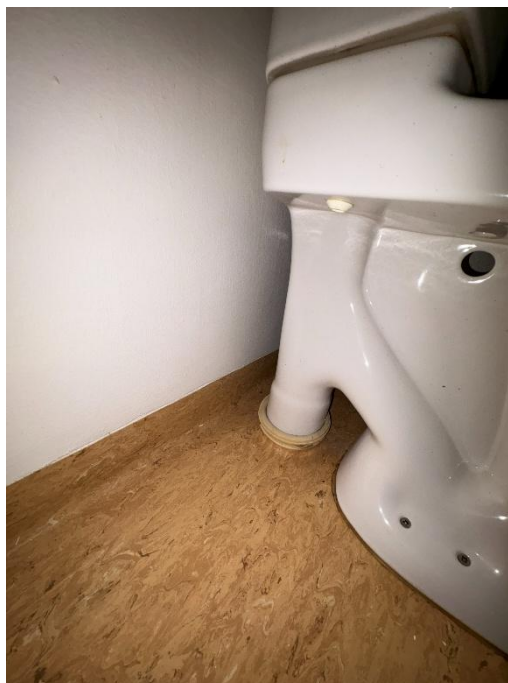
Figur 100: Avløp tilskåret og satt inn klosettuffe. Vanlig lekkasjepunkt.

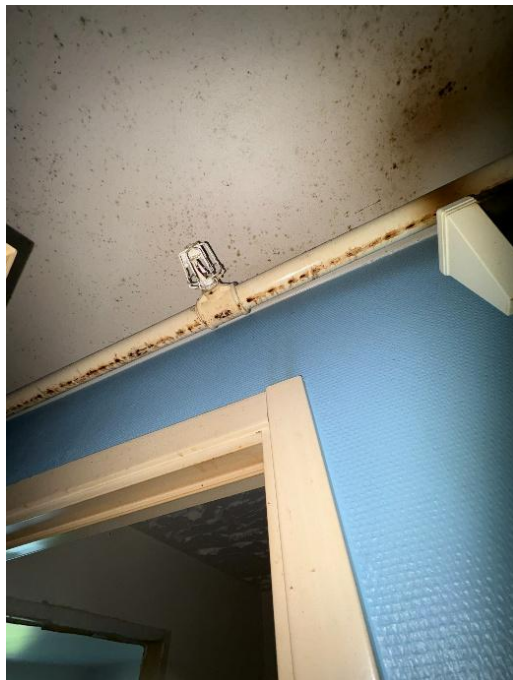
| Sjekkpunkt | NS 3451 | Bygningsdel, funksjonsområde | Observasjon | Tilstands-grad |
|---|---|---|---|---|
| Sprinkelanlegg | 332 | Installasjon for brannslukking med sprinkler | Sprinklerhoder er observert i samtlige bad. Tilstanden varierer mellom boenheter, og det er i én boenhet observert korrosjon og nedsmusning på sprinklerør. | 1 |

Figur 104. Sprinkelhode i våtrom med skade på sprinkelrør.

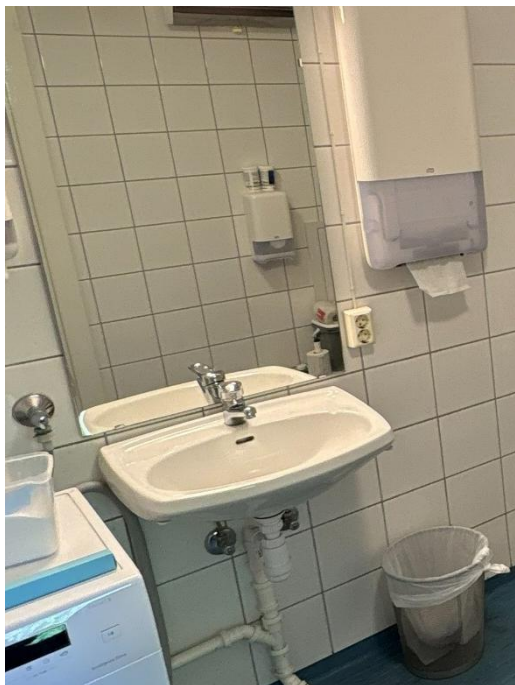
Figur 109. Stikkontakt i umiddelbar nærhet av våtsone.

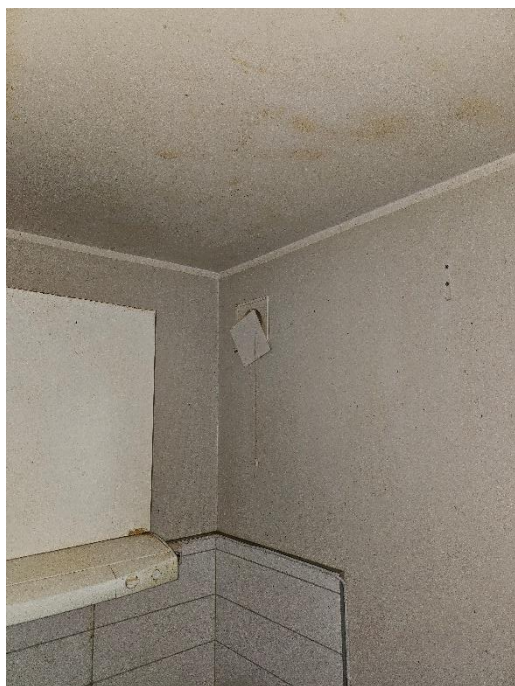
Figur 119: Defekt avtrekksventil.

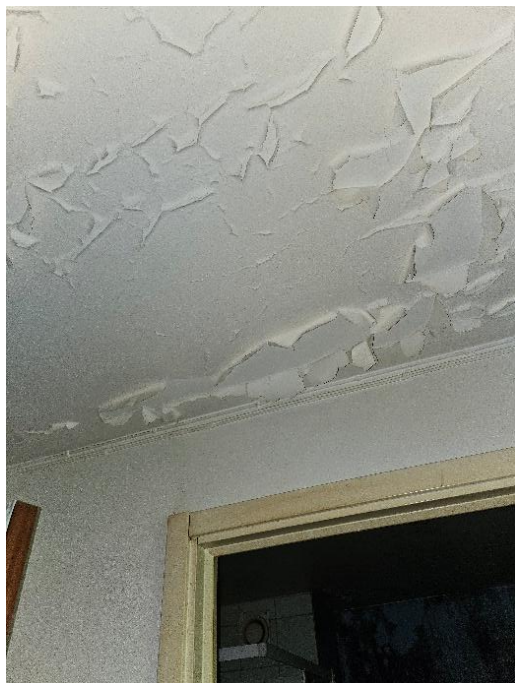
Figur 121. Krakkelering i himlingsoverflate i kjøkken.

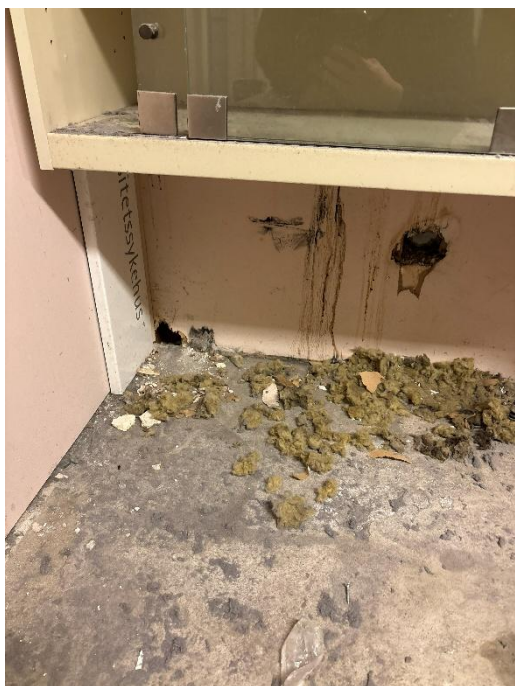
Figur 123. Skader i innervegger etter rotteangrep.

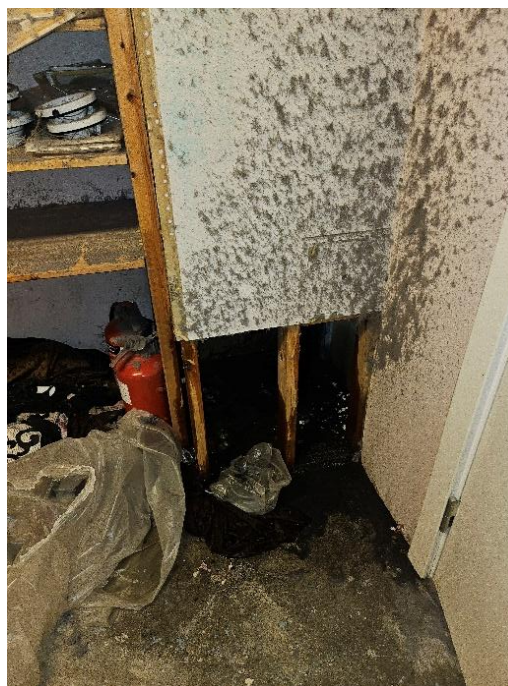
Figur 124. Vannlekkasje i oppbevaringsrom.

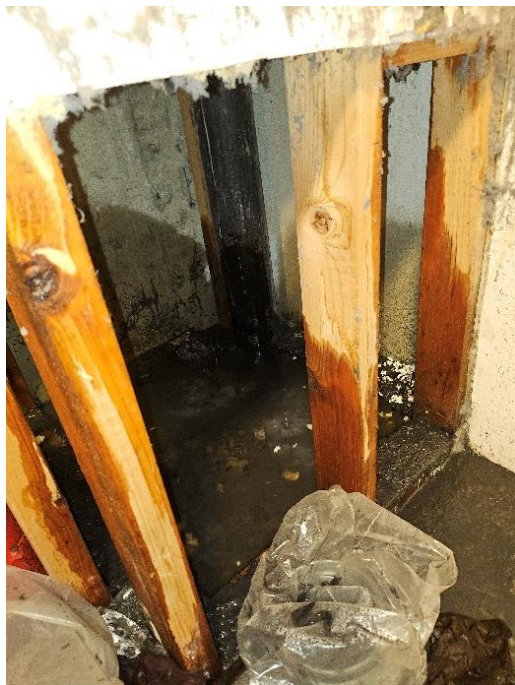
Figur 125. Vannlekkasje i oppbevaringsrom.

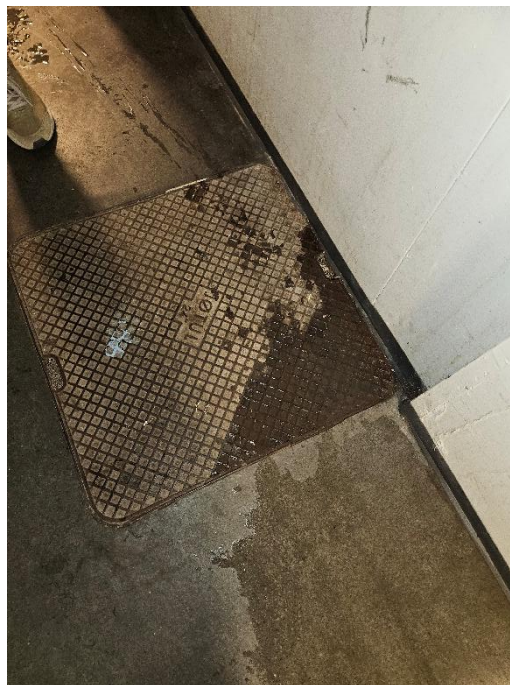
Figur 126. Vann fra lekkasje, trengt ut i korridor.

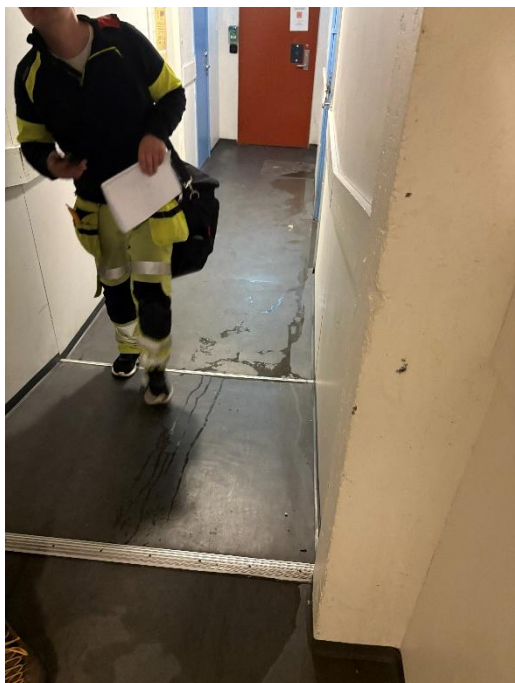
Figur 127. Vann fra lekkasje, trengt ut i korridor.
