# Rapport

## Rørinspeksjon

**Utført** 2026-06-15**Lokasjon** Stovner Senter 14A, Oslo**Kunde** Boligbygg Oslo KF**Kontakt** Igor Kozlov-Sjøstrand**Epost** [igor.kozlov-sjostrand@bby.oslo.kommune.no](mailto:igor.kozlov-sjostrand@bby.oslo.kommune.no)**Telefon** 41543922**Merking****Operatør** Lars Rambøll**Til stede** Operatør og hjelpemann**Bilder** Last ned bilder fra rapporten (<https://admin.zapit.no/report/0661de2b-ba01-40aa-aa23-fdfa6c730986/zippedImages>).**Vedlegg** [Observasjon og graderinger T25 2012 rev. 1.pdf](https://admin.zapit.no/report/0661de2b-ba01-40aa-aa23-fdfa6c730986/media/attachment/38614ee2aff099f538e65897636804820debaf52.pdf) (<https://admin.zapit.no/report/0661de2b-ba01-40aa-aa23-fdfa6c730986/media/attachment/38614ee2aff099f538e65897636804820debaf52.pdf>)[TT-Teknikk samlebrochure 2023.pdf](https://admin.zapit.no/report/0661de2b-ba01-40aa-aa23-fdfa6c730986/media/attachment/ec137f4f6e57f87e944c43fe07a4e9b0cb598e9d.pdf) (<https://admin.zapit.no/report/0661de2b-ba01-40aa-aa23-fdfa6c730986/media/attachment/ec137f4f6e57f87e944c43fe07a4e9b0cb598e9d.pdf>)[stovner senter 14A.pdf](https://admin.zapit.no/report/0661de2b-ba01-40aa-aa23-fdfa6c730986/media/attachment/ad8

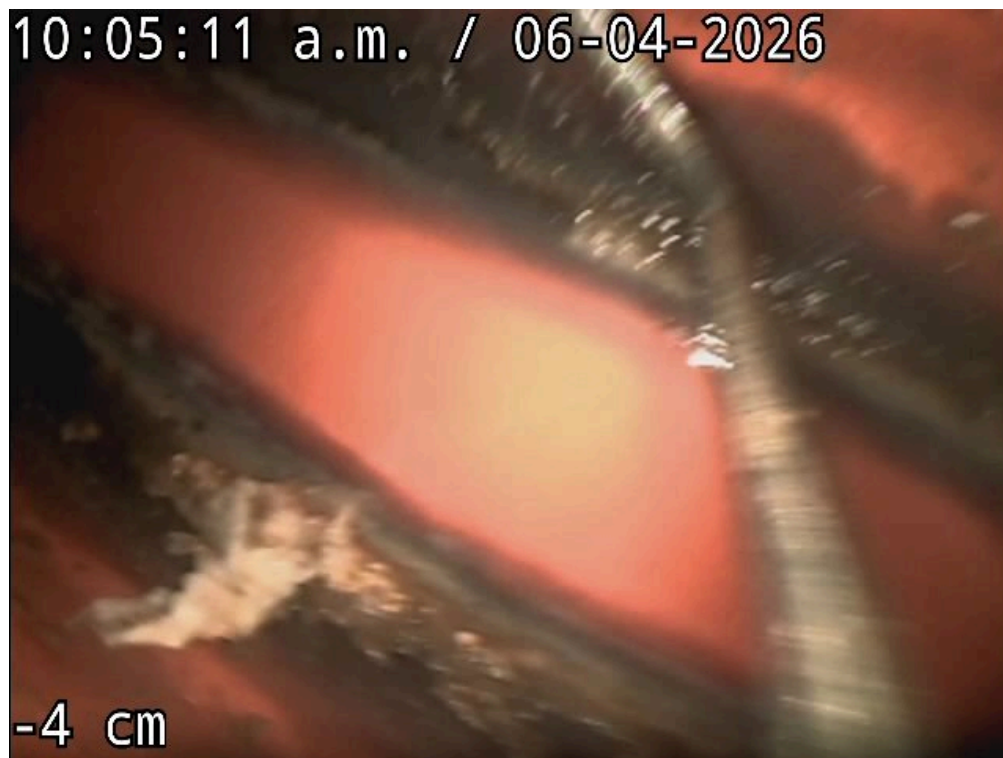
| 1:464 | Posisjon | Kode | Observasjon | Gradering | Bilder |
|---|---|---|---|---|---|
| | 0,00m | KS1 | Korrosjon/slitasje, Gradering 1, KI 12-12 | 1 | |

KS 0,00m Korrosjon/slitasje, Gradering 1, KI 12-12

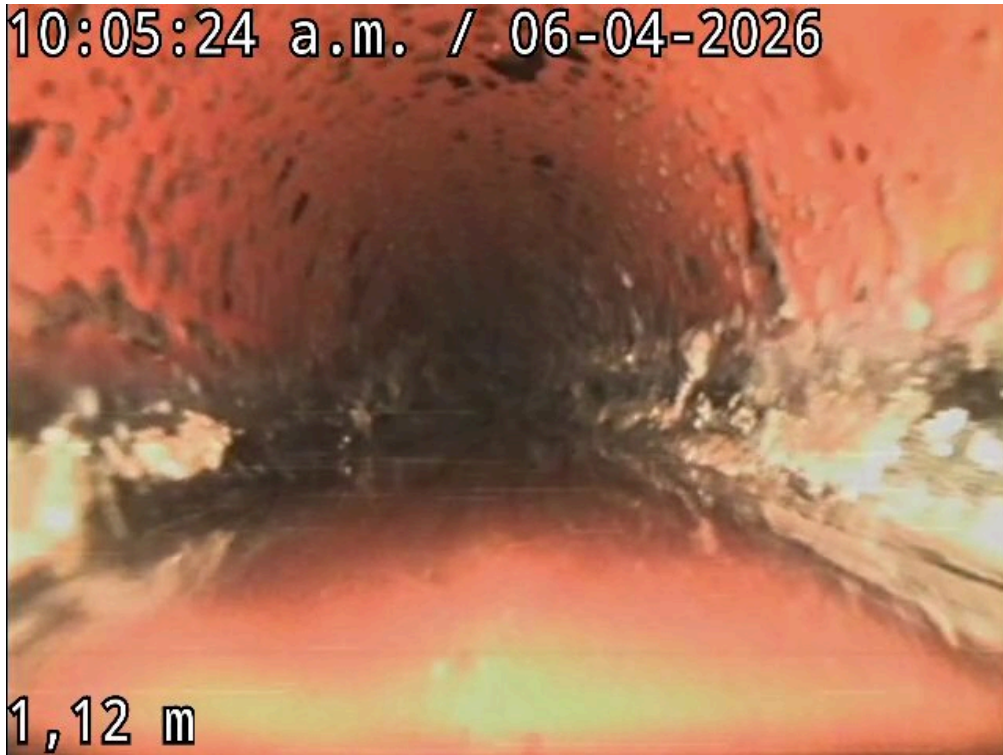
1,12 m

| 1:464 | Posisjon | Kode | Observasjon | Gradering | Bilder |
|---|---|---|---|---|---|
| | 1,12m | VN2-5-15% | Vannivå, Gradering 2 | 2 | |

VN 1,12m Vannivå, Gradering 2

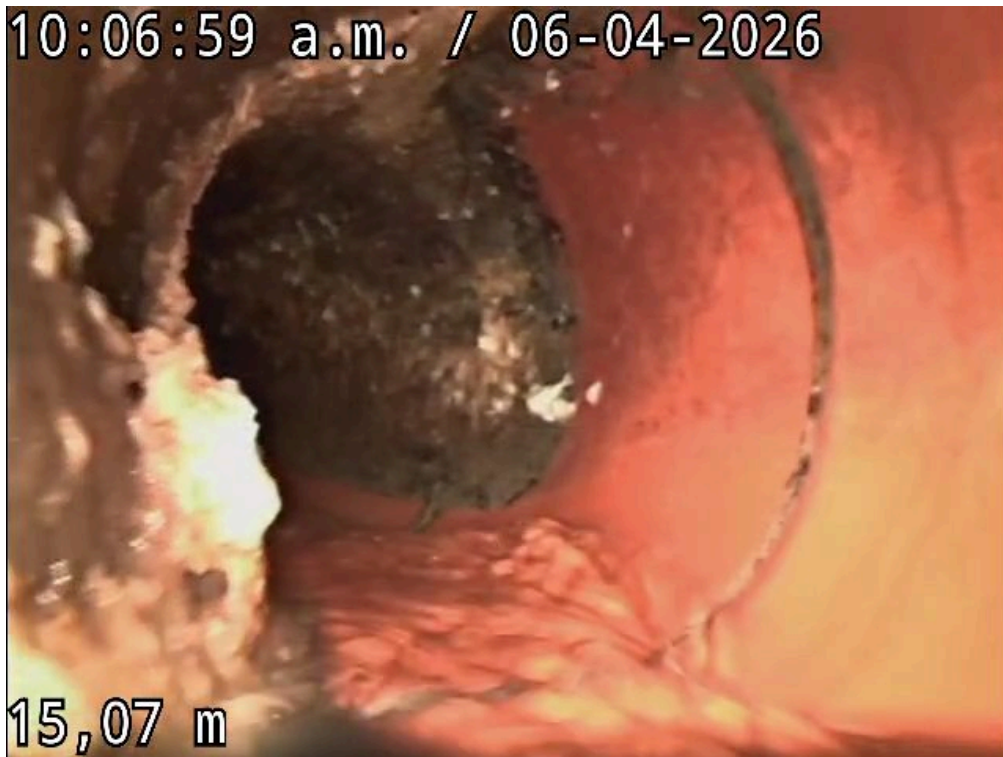
15,07 m

RE 15,07m Retningsending, KI 6-12

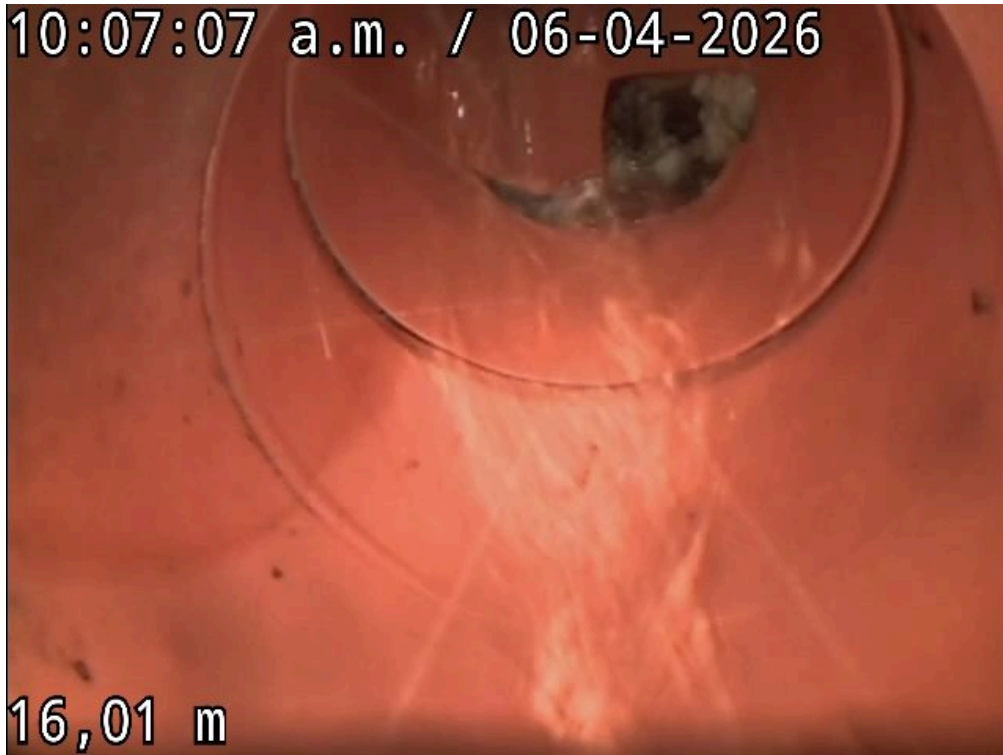
16,01 m

| 1:464 | Posisjon | Kode | Observasjon | Gradering | Bilder |
|---|---|---|---|---|---|
| | 16,01m | SR4 | Sprekker, Gradering 4, KI 12-3 | 4 | |

Sammendrag  
Her er det sprek/skade hull i rør. Dette er noe som må utbederes fortes mulig.

SR 16,01m Sprekker, Gradering 4, KI 12-3

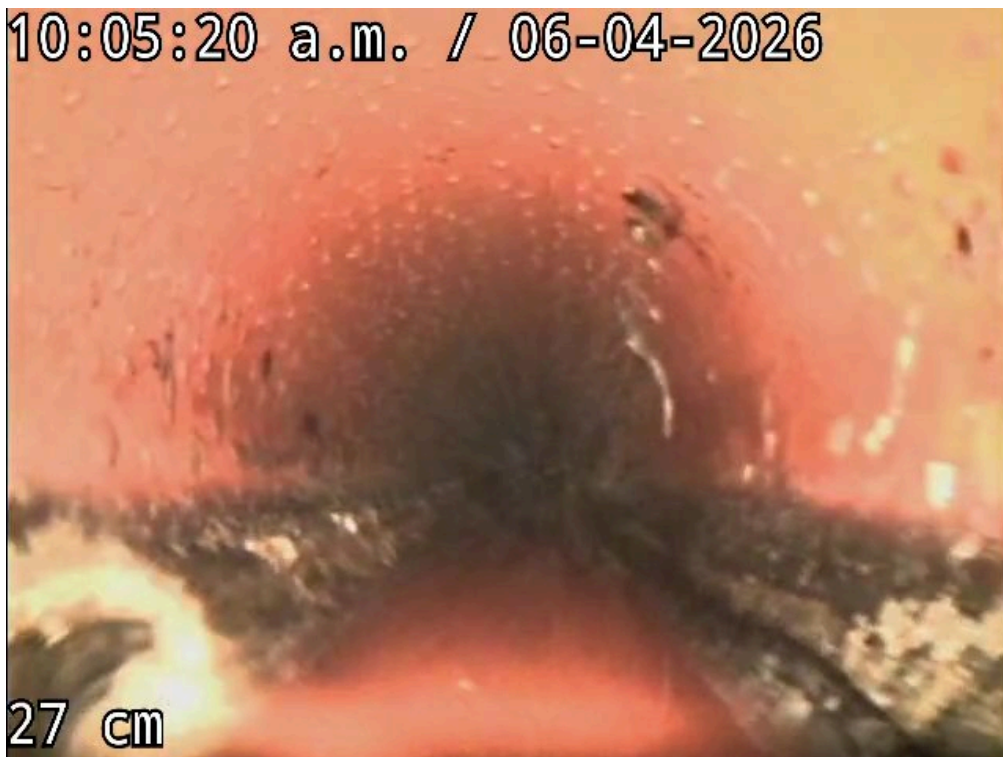
27 cm

| 1:464 | Posisjon | Kode | Observasjon | Gradering | Bilder |
|---|---|---|---|---|---|
| | 27,00m | UB2-5-15%-F | Rust, fett og sedimenter, Gradering 2, Type: Fett, KI 4-5,7-8 | 2 | |

UB 27,00m Rust, fett og sedimenter, Gradering 2, Type: Fett, KI 4-5,7-8

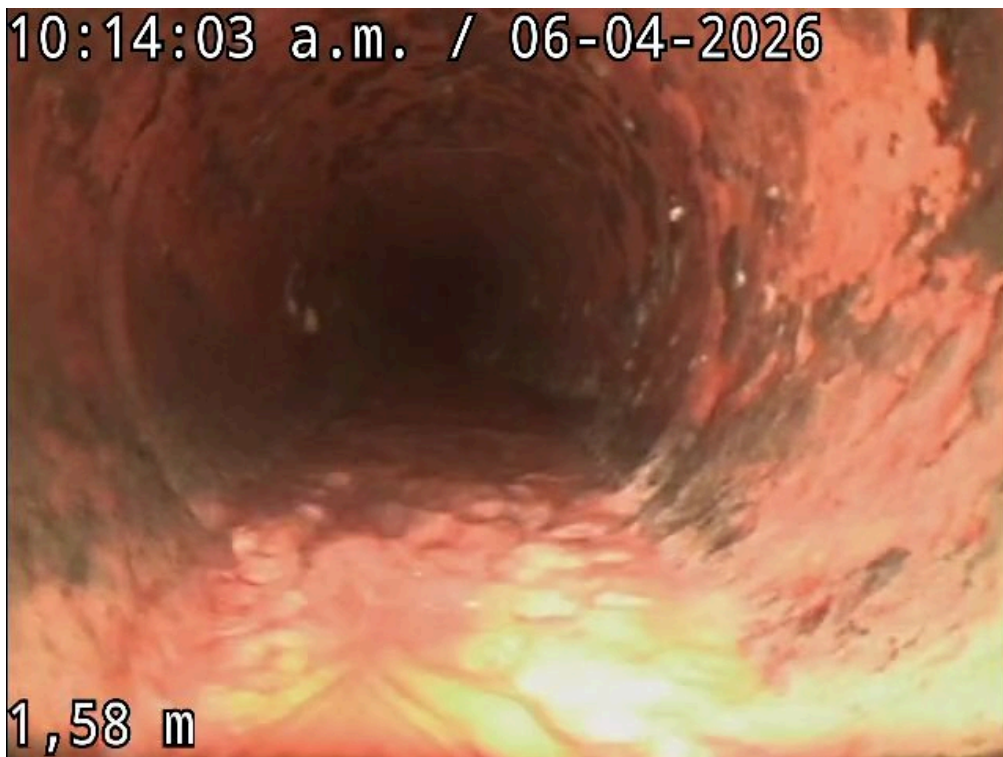
1,58 m

VN 1,58m Vannivå, Gradering 1

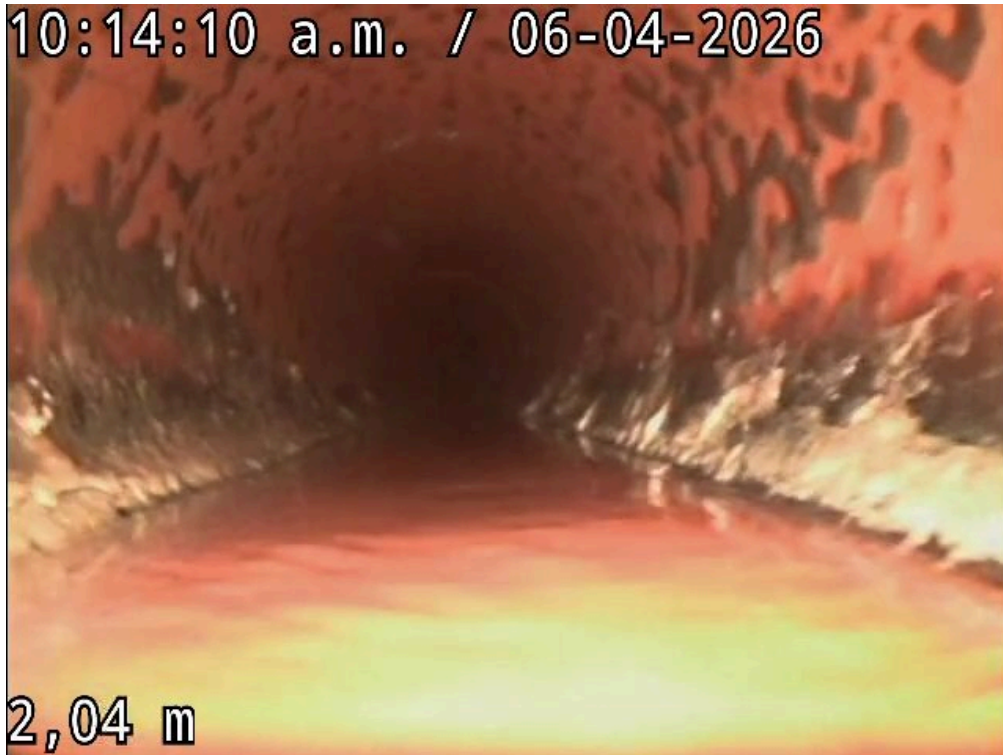
2,04 m

| 1:375 | Posisjon | Kode | Observasjon | Gradering | Bilder |
|---|---|---|---|---|---|
| | 2,04m | UB2-5-15%-F | Rust, fett og sedimenter, Gradering 2, Type: Fett, KI 4-5,7-8 | 2 | |

UB 2,04m Rust, fett og sedimenter, Gradering 2, Type: Fett, KI 4-5,7-8

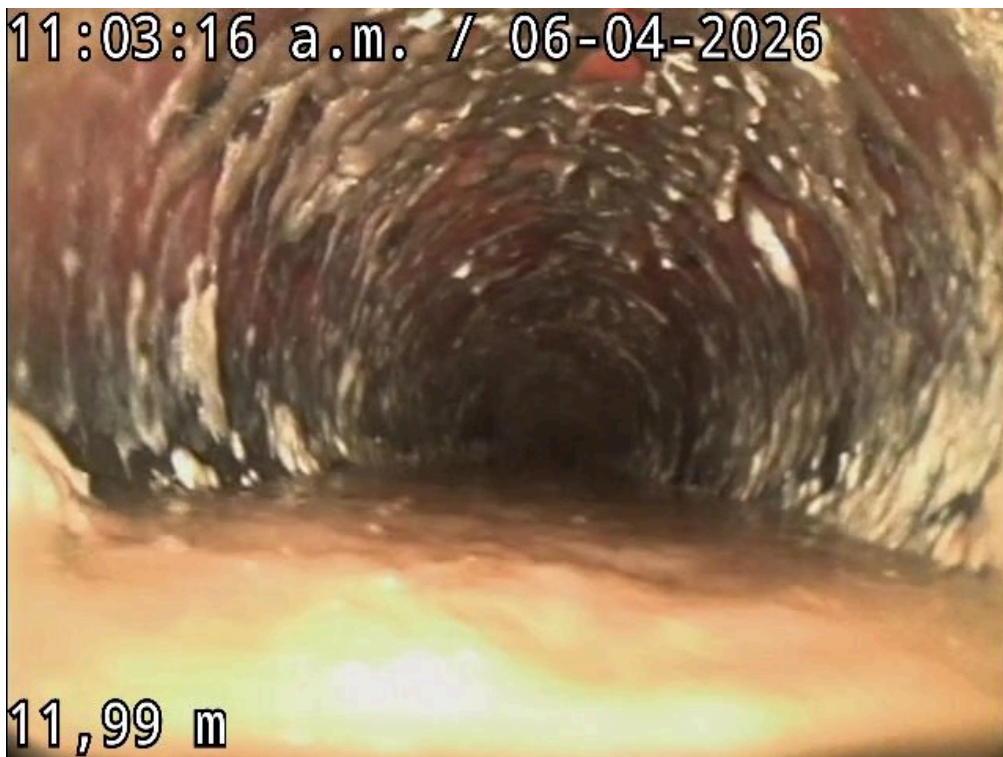
11,99 m

| 1:308 | Posisjon | Kode | Observasjon | Gradering | Bilder |
|---|---|---|---|---|---|
| | 11,99m | VN3-15-30% | Vannivå, Gradering 3 | 3 | |

VN 11,99m Vannivå, Gradering 3

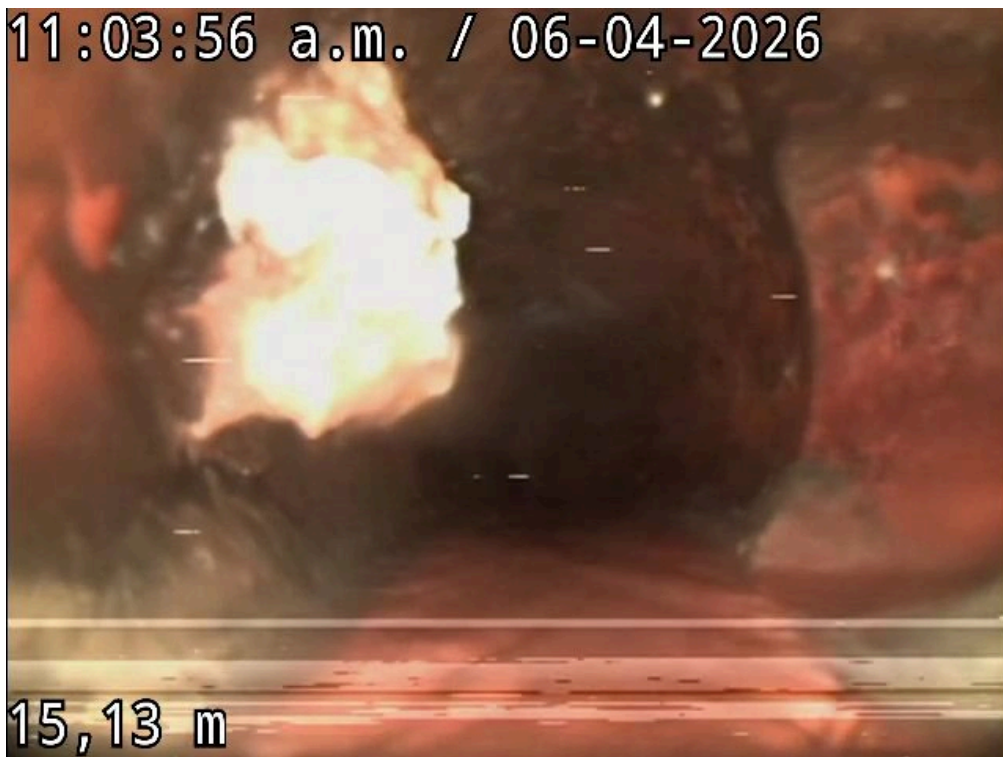
15,13 m

| 1:308 | Posisjon | Kode | Observasjon | Gradering | Bilder |
|---|---|---|---|---|---|
| | 15,13m | UB2-5-15%-F | Rust, fett og sedimenter, Gradering 2, Type: Fett, KI 8-10 | 2 | |

UB 15,13m Rust, fett og sedimenter, Gradering 2, Type: Fett, KI 8-10

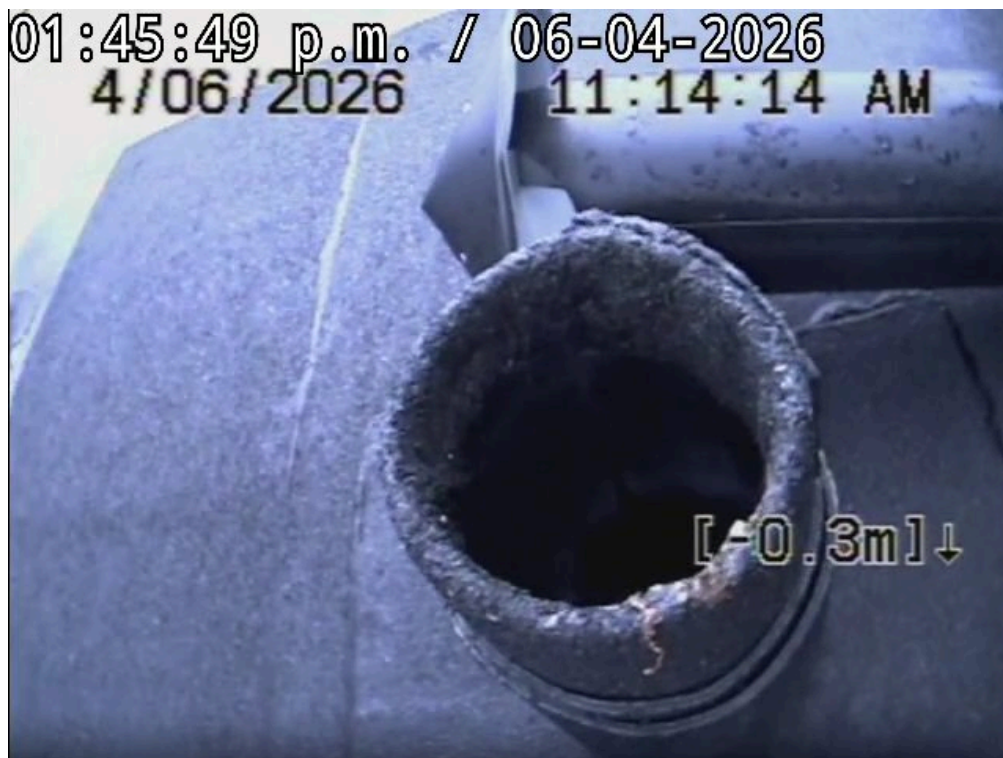
KS 0,00m Korrosjon/slitasje, Gradering 1, KI 12-12

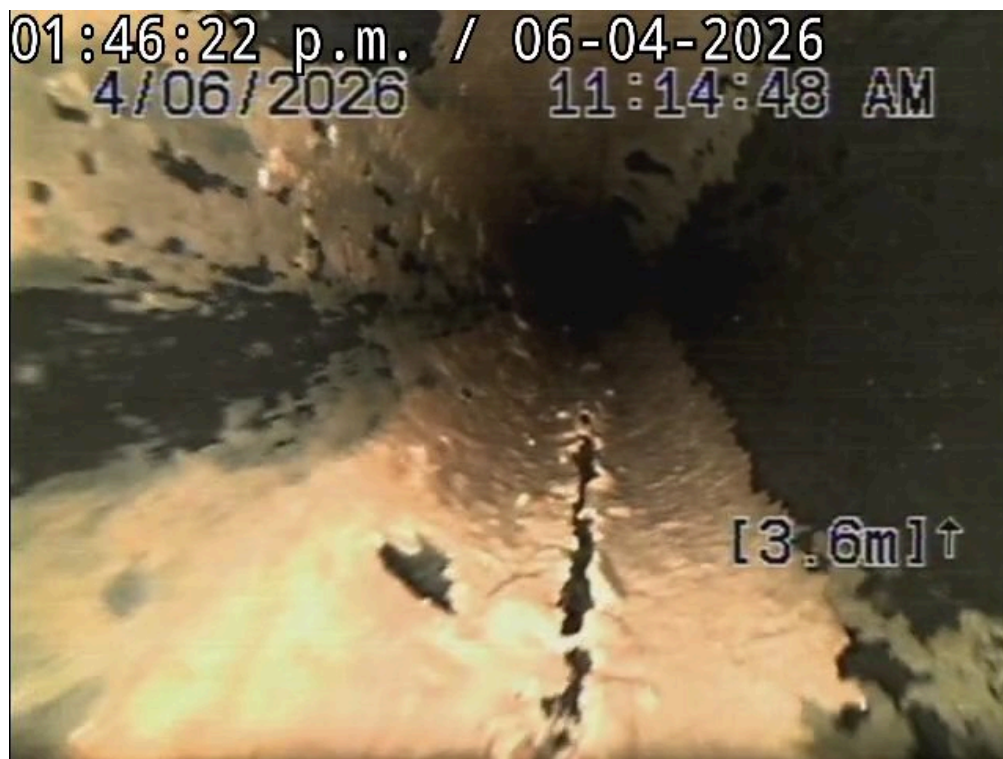
| 1:435 | Posisjon | Kode | Observasjon | Gradering | Bilder |
|---|---|---|---|---|---|
| | 3,60m | UB1-<5%-F | Rust, fett og sedimenter, Gradering 1, Type: Fett, KI 12-1,5-8,10 | 1 | |

Sammendrag  
Mye fett i stammer.

UB 3,60m Rust, fett og sedimenter, Gradering 1, Type: Fett, KI 12-1,5-8,10

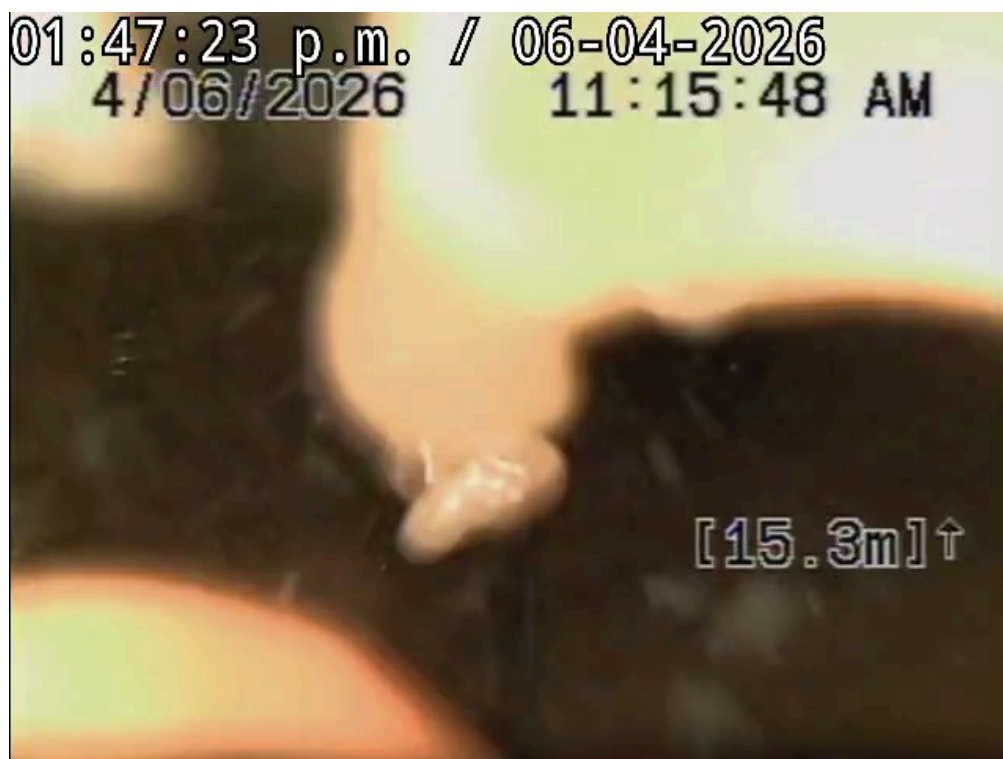
Anmerkning  
Vann forbruk fra 15 til 24 metter der man ikke får dokumentert.

| 1:435 | Posisjon | Kode | Observasjon | Gradering | Bilder |
|---|---|---|---|---|---|
| | 15,30m | HI4->30% | Hindring, Gradering 4, KI 12-12 | 4 | |

HI 15,30m Hindring, Gradering 4, KI 12-12

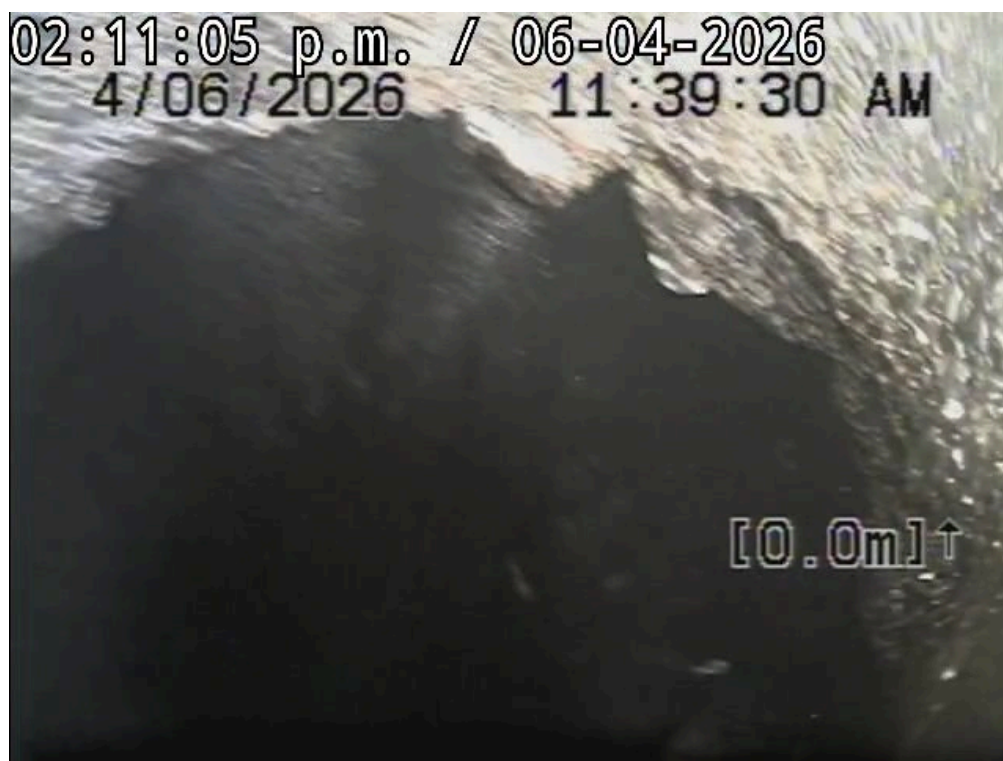
KS 0,00m Korrosjon/slitasje, Gradering 1, KI 12-12
