## Notat

| OPPDRAG | Flomvern Tiltak | DOKUMENTKODE | 10262087-01-RIVA-NOT-001 |
| EMNE | Forprosjekt - Oppgradering av Østamyra pumpestasjon | TILGJENGELIGHET | Åpen |

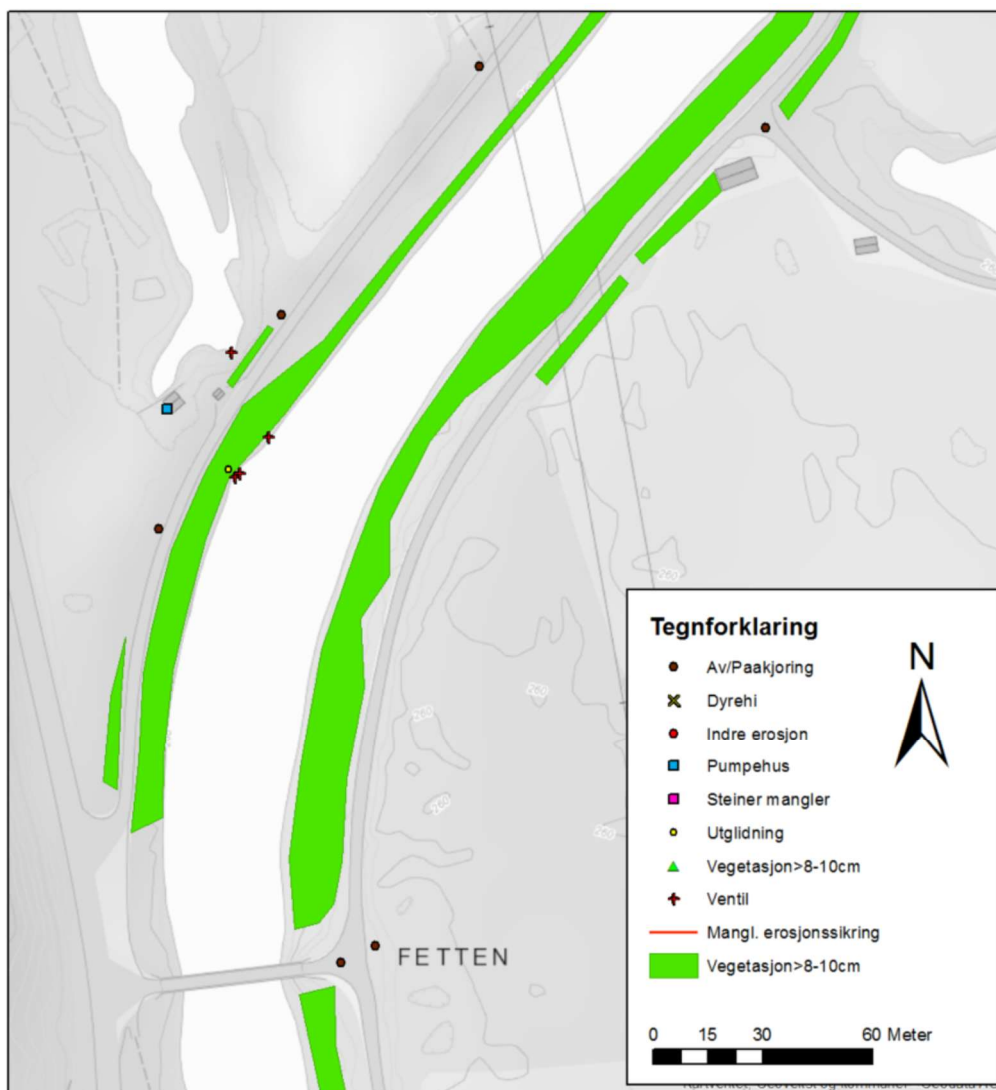
- Lavvannsrørene som drener øvre områder bak flomvollen, er i svært dårlig forfatning.
- Rørene gjennom fylling antas også å være utsatt, med stor fare for kollaps.
- Omfyllingsmasser er blottlagt på grunn av hull i rørene, noe som gjør at det sannsynligvis renner mye vann gjennom massene og vasker ut finstoff.
- Det er observert flere dyrehi i området, hvor taket i hiene har kollapset og etterlatt krater i løsmassene.
- Elveskråningen bærer ingen preg av å være erosjonssikret, og naturlige erosjonsprosesser står fritt til å grave i sideskråningene på vannsiden av flomverket.
- Det har vært lekkasje gjennom flomverket ved pumpestasjonen, beskrevet som typisk sandkoking. Dette er sannsynlig da pumpestasjonen ligger ved utløpet av en gammel meanderslynge. Det er usikkert om dette ble utbedret i ettertid.

Figur 2-1 - Pumpestasjonen og ventil/lavvannsrør ved nordre flomverk.

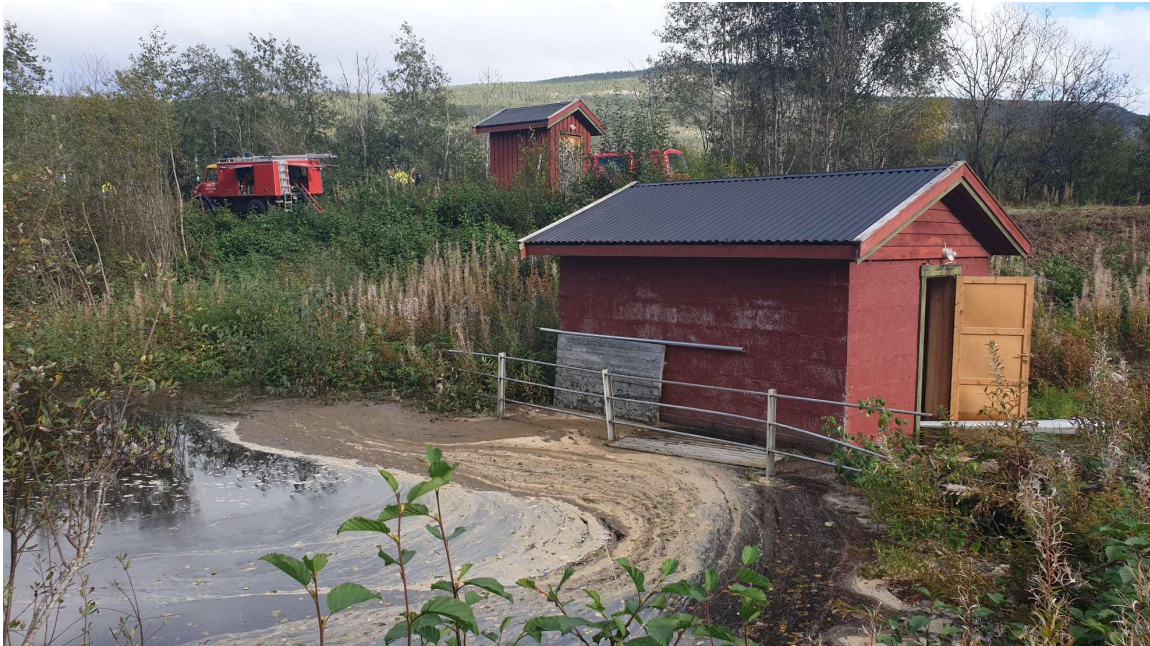
- Redusert kapasitet skaper hyppigere, årlige oversvømmelser og pumpestasjonen har ikke lenger kapasitet til å handtere flomvann fra Kvarselva. Figur 2-2 under viser en oversvømt PS fra sommer 2024.

*Figur 2-2 - Flom ved Østamyra pumpestasjon, sommer 2024*

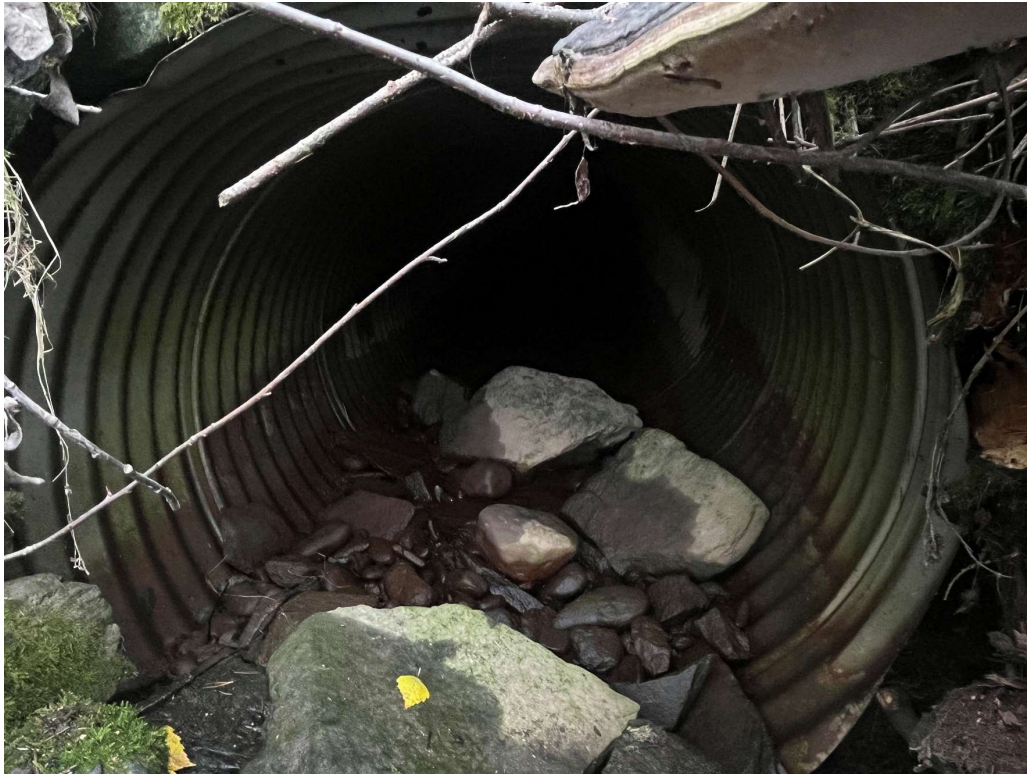
- Begge Ø900 mm pumpeledninger lekker under trykk og fører til utvasking av selve flomvollen mot Renaelva.
  - Observert tydelig utsklidning av terreng ned mot utløp fra PS.
  - Pumpeledninger ligger opptil 6,5 m under bakken som betyr at en eventuell utgraving for reparasjon blir en omfattende jobb.
- Eksisterende lavvannsrør ligger for høyt og er tørrlagt, noe som tyder på at det ikke er i bruk (Figur 2-3).
  - Alt vann inkludert alt av pinner, blad og grums renner kontinuerlig gjennom pumpesumpen uansett nivået i Renaelva. Dette skaper mer omfattende og regelmessig drift, samt en økt sannsynlighet for tetting av innløpsrist og slitasje på pumpene og pumpeledninger.
  - Utløp fra lavvannsrør var ikke synlig ut mot Renaelva og var antatt nedgravd på grunn av avleiring av sediment.

*Figur 2-3 - Eksisterende lavvannsrør er tørrlagt og tett.*

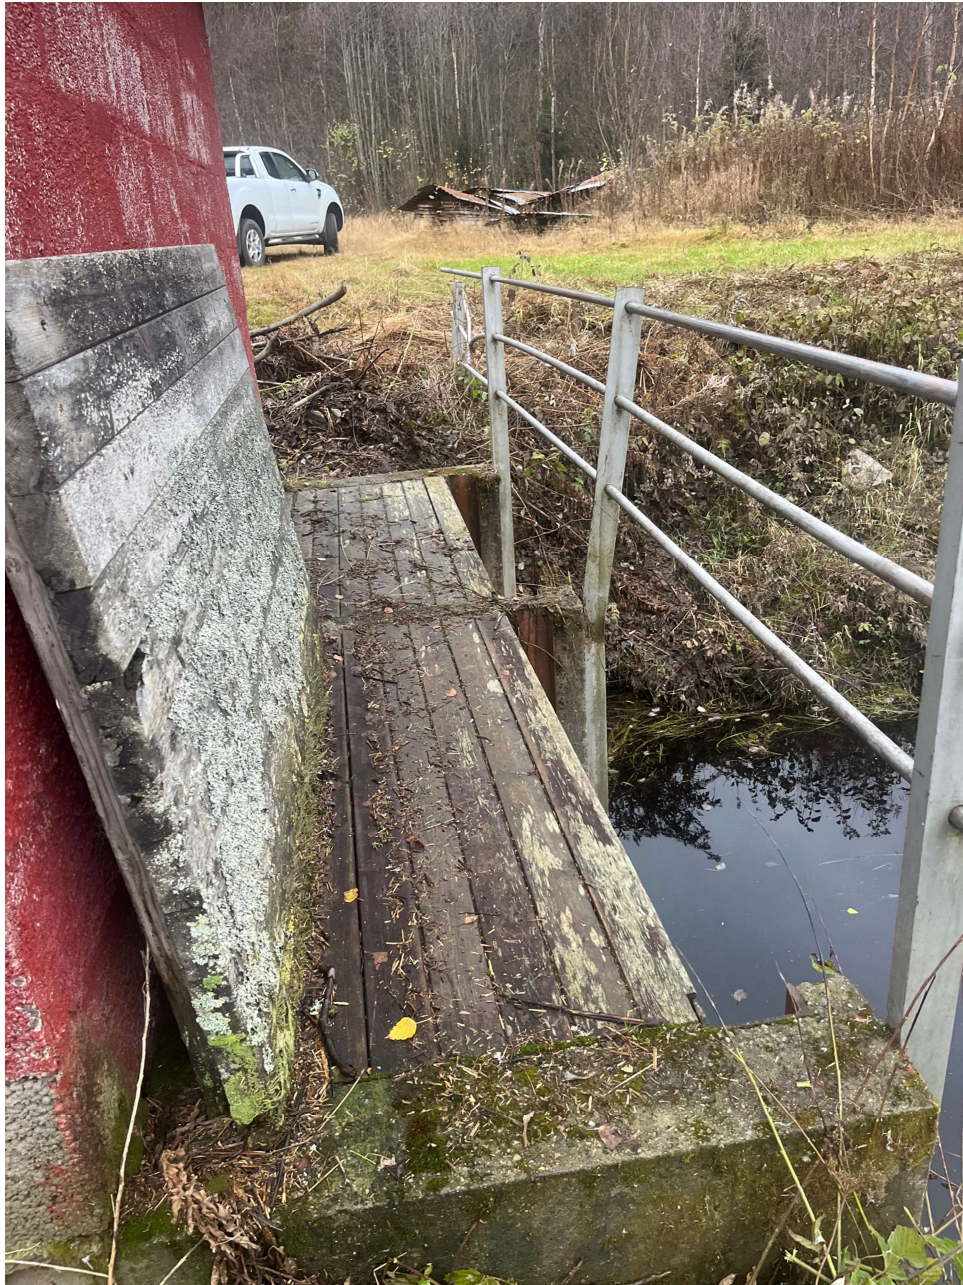
- Store HMS utfordringer ved drift og vedlikehold av dagens PS.
  - Rekkverk ut mot elva var skadet og ikke i stand til å hindre et fall.
  - Fare for bunnfrysing og frostskade på pumpene.
  - Inntaksrist må rengjøres ved bruk av en båt og en gravmaskin.
  - Som nevnte tidligere, er pumpene fastmontert i bunnen av sumpen og behøver en dykker for å løsne.
  - Løfteapparat kan ikke brukes til å heise ut pumpene.
  - Ingen fallsikring rundt sumpen og ingen fastmontert stige for å komme seg opp eller ned.
  - Treverk på gangbane er råtne med fare for kollaps under minimalt vekt (Figur 2-4).
  - Treverk luke over sumpen har for liten styrkeklasse.

*Figur 2-4 - Råttent treverk på utvendig gangbane.*
