# Hallagerbakken 26 - UU tiltak, Oslo

Miljøkartlegging

DATO / REVISJON: 25. september 2026 / 00

DOKUMENTKODE: 10274380-01-RIM-RAP-001

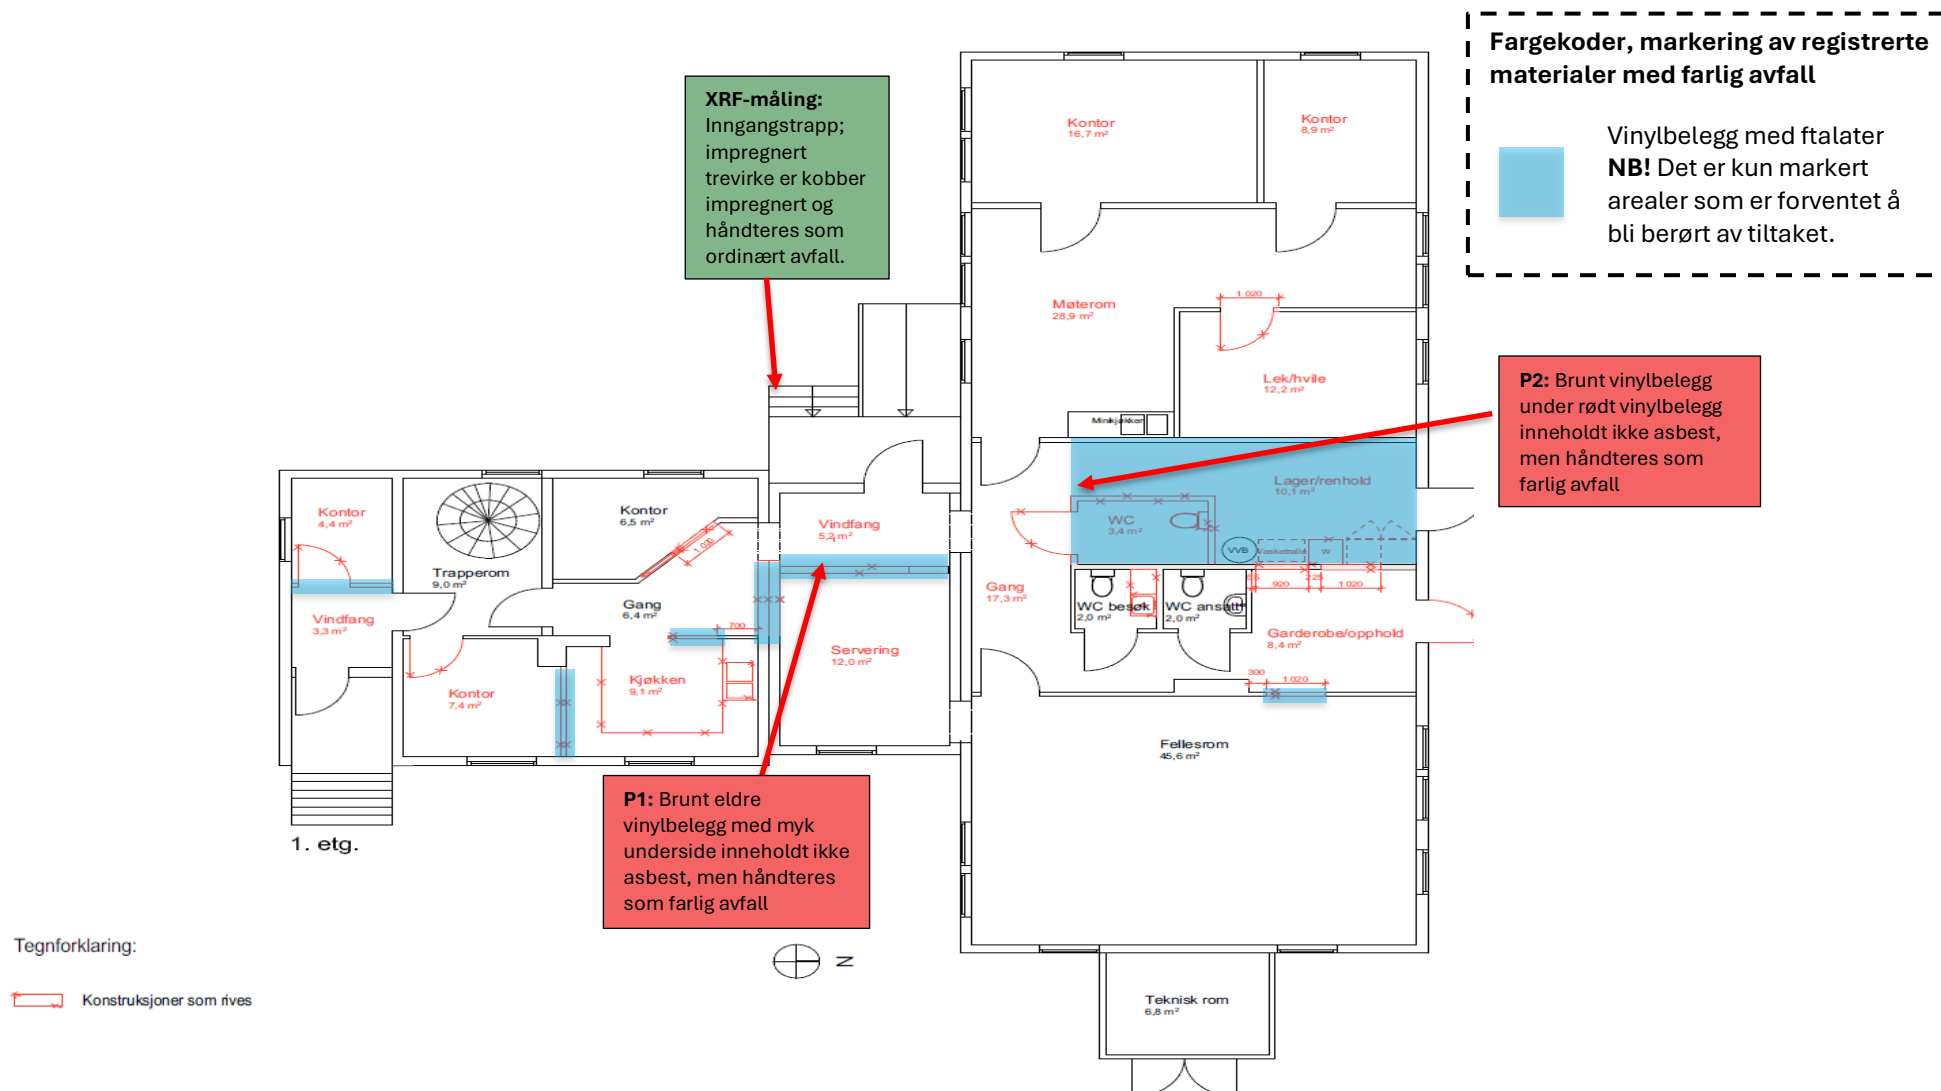
Figur 9 Rivetegning av 1. etasje med omtrentlig plassering av prøvepunkter og markering av arealer med vinylbelegg som antas å bli berørt av tiltaket. Kartleggingen omfattet kun rom som blir berørt av ombyggingen. Det ble registrert vinylbelegg på alle rom og antall lag belegg varierte fra rom til rom, og det ble registrert fra ett til to lag. Grønne bokser markerer ordinært avfall og røde er farlig avfall.

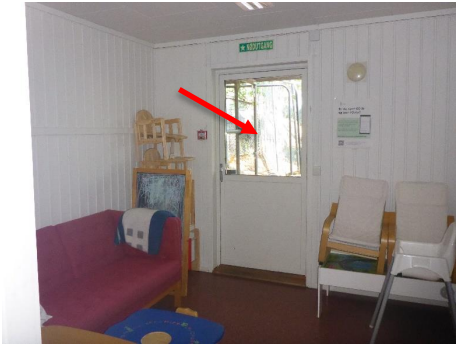
| | Materiale | Beskrivelse | Bilde |
|--|---|---|---|
| | Isolerglassruter med klorparafiner | <p>I garderobe/oppholdsrom er det en verandadør med isolerglassruter som antas å være fra byggeår, 1983. Slike ruter antas å inneholde klorparafiner.</p> <p>Ved uttak av døra kontrolleres avstandslista. Dør med klorparafiner tas ut hele, stables på pall, og leveres uknust til godkjent mottak som farlig avfall.</p> | <p>Verandadør med isolerglassrute som antas å være fra 1983.</p> |

| Kapittel | Stoff og bygningmateriale | Fjerning, håndtering og levering | Avfallsstoffnr/<br>EAL-kode | Ca.<br>mengde |
|---|---|---|---|---|
| 7.4 | Verandadør med isolerglassrute med klorparafiner | Vinduene skal stables stående på pall, slik at de ikke knuser under transport. Leveres til godkjent mottak som farlig avfall med klorparafiner. | 7158<br>170903 | 1 stk. |

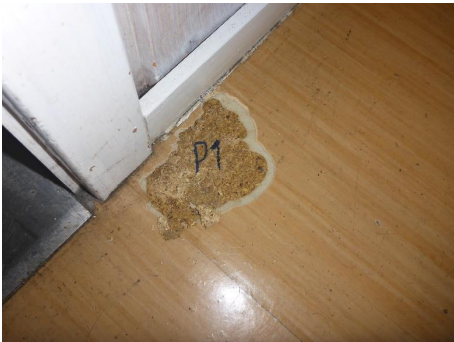
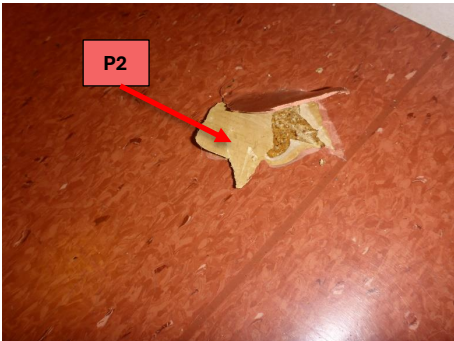
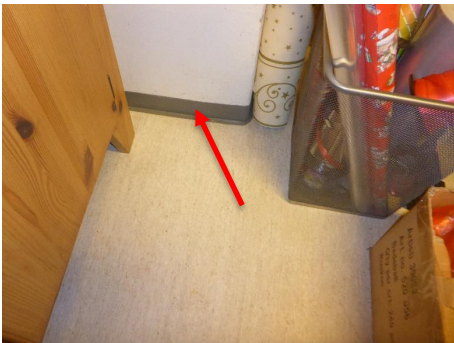
| Prøve | Materiale | Resultat og klassifisering |
|---|---|---|
| P1 | Vindfang/gang; brunt eldre vinylbelegg m/myk underside | Ikke påvist asbest. Vinylbelegget klassifiseres som farlig avfall med ftalater og/eller klorparafiner. |
| P2 | Gang/lager; brunt vinylbelegg under rødt belegg | Ikke påvist asbest. Vinylbelegget klassifiseres som farlig avfall med ftalater og/eller klorparafiner. |

| | Materiale | Beskrivelse | Bilde |
|--|---|---|---|
| | <b>Gulvbelegg og -lister av vinyl</b> | <p>Det er registrert ett til to lag med ulike typer gulvbelegg av vinyl på alle gulv. Stedvis ble det også registrert gulvlister av vinyl.</p> <p>Det er opplyst at det sannsynligvis kun er i ett arealet, i lager/renholdsrommet og WC, hvor gulvbelegget i helhet blir fjernet. I øvrige rom vil det kun bli mindre reparasjoner av gulvbelegg som berøres ved riving av vegger.</p> <p>Det ble tatt ut to prøver av eldre gulvbelegg for å undersøke for mulig innhold av asbest. Prøve P1 og P2 av henholdsvis eldre brunt belegg med myk underside og brunt gulvbelegg under rødt belegg inneholdt ikke asbest.</p> <p>Gulvbelegg og -lister av vinyl inneholder for øvrig erfaringsmessig ftalater og leveres til godkjent mottak som farlig avfall.</p> <p>Total mengde vinylbelegg og -lister er vanskelig å estimere, men om det tas med to belegg i arealet til lager/renhold/WC er estimert mengde ca. 40 m<sup>2</sup>.</p> | <p>Eldre brunt vinylbelegg med myk underside i vindfang/gang, hvor prøve P1 ble tatt ut.</p> <p>Brunt vinylbelegg under rødt belegg i lager-/renholdsrom, hvor prøve P2 ble tatt ut.</p> <p>Vinylister ble registrert rundt pipe i kontor/lager.</p> |

| Kapittel | Stoff og bygningmateriale | Fjerning, håndtering og levering | Avfallsstoffnr/<br>EAL-kode | Ca.<br>mengde |
|---|---|---|---|---|
| 7.6 | Vinylbelegg og -lister med ftalater | Leveres til godkjent mottak som farlig avfall med ftalater | 7156<br>170204 | 40 m <sup>2</sup> /<br>120 kg |

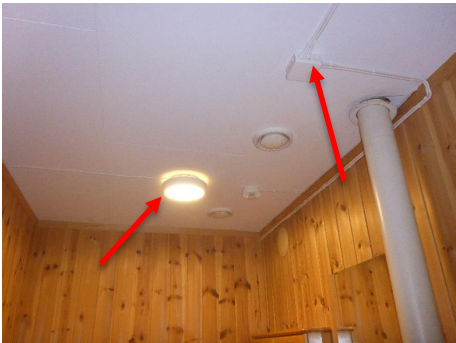
| | Materiale | Beskrivelse | Bilde |
|--|---|---|---|
| | EE-avfall | <p>Omfatter hele det elektriske anlegget som berøres av tiltaket. Ledninger, sikringsskap, kontakter, brytere, sparepærer, lysrør osv. som omfattes av arbeidene. Som EE-avfall regnes også kabelkanaler, trekkerør til skjulte installasjoner samt veggbokser og andre koblingsbokser.</p> <p>Sparepærer og lysstoffrør inneholder kvikksølv. Disse må tas ut av armaturen og håndteres forsiktig i egne beholdere/containere slik at de ikke knuses.</p> <p>Alt demonteres uten at det knuses, legges i egnede enheter, f.eks. pallebur. Sparepærer og lysrør skal leveres i egne beholdere.</p> <p>Det er kun EE-avfall i arealer som berøres som vil bli byttet ut og mengden avfall er derfor vanskelig å estimere. Totalt er det anslått en mengde på 0,2 tonn EE-avfall som skal leveres til godkjent mottak.</p> | <p>EE-avfall som lamper, ledninger osv.</p> |

| Kapittel | Stoff og bygningmateriale | Fjerning, håndtering og levering | Avfallsstoffnr/<br>EAL-kode | Ca.<br>mengde |
|---|---|---|---|---|
| 7.10 | EE-avfall | Alt demonteres fra arealer som berøres uten at det knuses, legges i egnede enheter, f.eks. pallebur. Sparepærer og lysrør skal leveres i egne beholdere. Avfallet leveres til godkjent mottak som EE-avfall. | 1599<br>160213 | 0,2 tonn<br>(anslått mengde) |

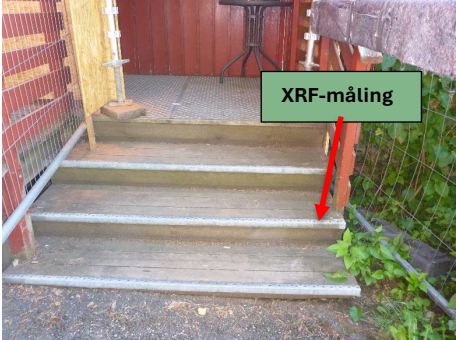
| Prøve | Materiale | Resultat og klassifisering |
|---|---|---|
| XRF-måling | Inngangstrapp; impregnert trevirke | Ikke påvist CCA (krom-kobber-arsen). Trevirket er kobberimpregnert og kan håndteres som ordinært avfall. |

| | Materiale | Beskrivelse | Bilde |
|--|---|---|---|
| | Impregnert trevirke | <p>Treverk i inngangstrapp og rampe ved inngangen er kobberimpregnert. Dette ble påvist ved XRF-måling av trevirket fra trappen.</p> <p>Behandlet trevirke, inkl. kobberimpregnert trevirke, sorteres ut som egen fraksjon og leveres til godkjent mottak for forbrenning i godkjent forbrenningsanlegg.</p> | <p>Impregnert trevirke i trapp og rampe ved inngangspartiet er kobber impregnert og håndteres som ordinært avfall.</p> |
