# Rapport - Miljøkartlegging

## Verkseier Furulunds vei 44

Dato: 02.06.2026

Oppdragsgiver: Eiendom- og byfornyelsesetaten (EBY)  
Oppdragsnavn: Verkseier Furulunds vei 44 – Miljø- og ombrukskartlegging  
Prosjektnummer: 293.350  
Utarbeidet av: Sofie Thisted  
Sofie.thisted@intecnorge.no  
Kontrollert av: Silje Skyttern

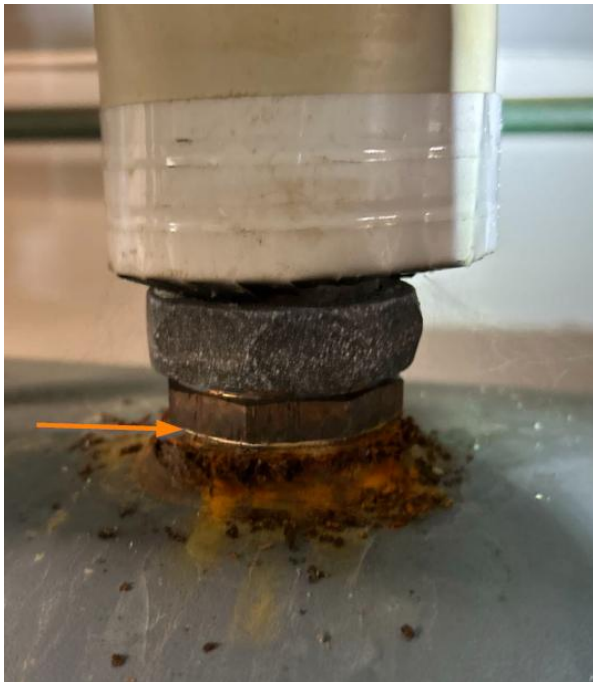
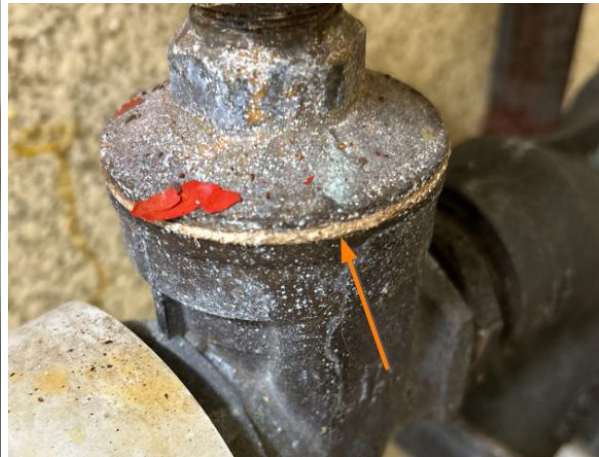
Det ble observert pakninger i flenser/ skjøter på varmerør fra varmtvannsbereder og i bøttekott som kan inneholde asbest. Det kan finnes på flere steder i røranlegget.

Bilde 1. Pakning i rørskjøter som kan inneholde asbest.

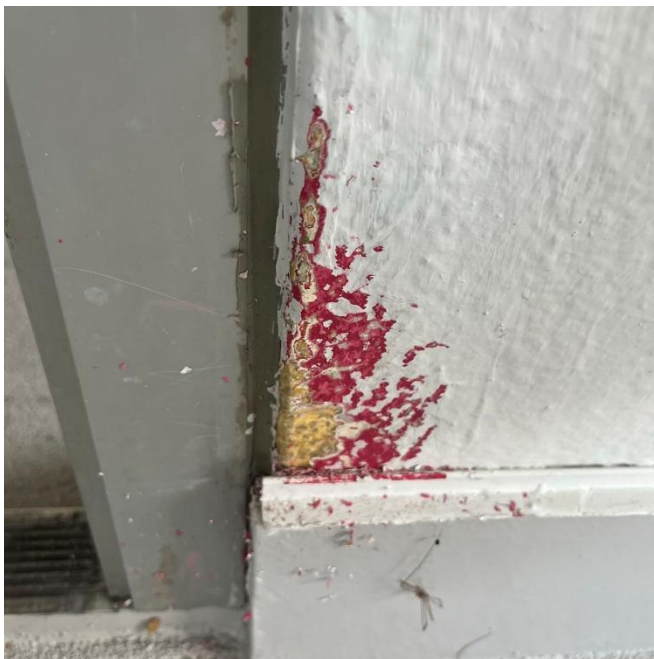
Analyseresultat viste innhold av asbest i maling på vegg i undersøkelsesrom i driftsavdelingen samt i grå fug på ventilasjonskanal. Det var mange forskjellige farger og malingslag på vegger rundt om i bygget. Det ble gjort stikkprøver/undersøkelser av malingslag og tatt flere malingsprøver på andre steder i bygget som ikke viste innhold av asbest. Det var flere lag av maling i undersøkelsesrommet, og det ble observert grønn maling, beige/creme hvit og to typer rød maling. Den beige/creme fargede malingen ble tatt prøve av i andre rom. Analyseresultater fra andre malingsprøver indikerer at det mest sannsynlig er en av de røde eller den grønne malingen som inneholder asbest. Ved sanering og riving så må det tas nye prøver dersom man kommer over nye malingsfarger og lag.

Bilde 2 Bilde av maling med innhold av asbest..

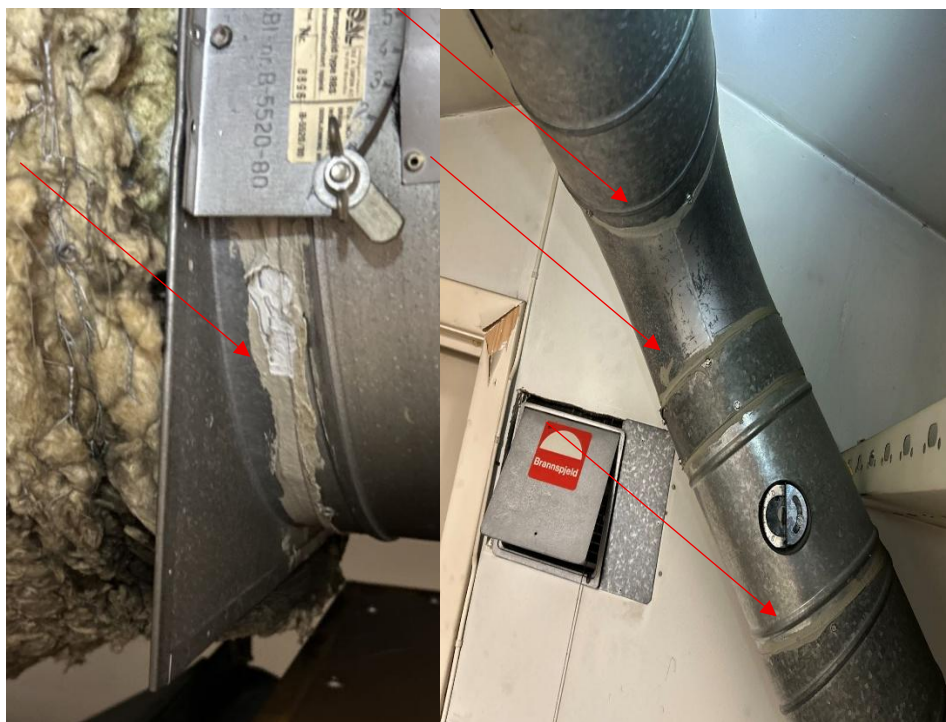
Det ble påvist innhold av asbest i grå fugemasse på ventilasjonskanaler på loft. Det må antas at samme type fugemasse finnes i skjøter på resterende del av kanalnettet.

Bilde 3 - Bilde av fugemasse i skjøter på ventilasjonskanaler med innhold av asbest.

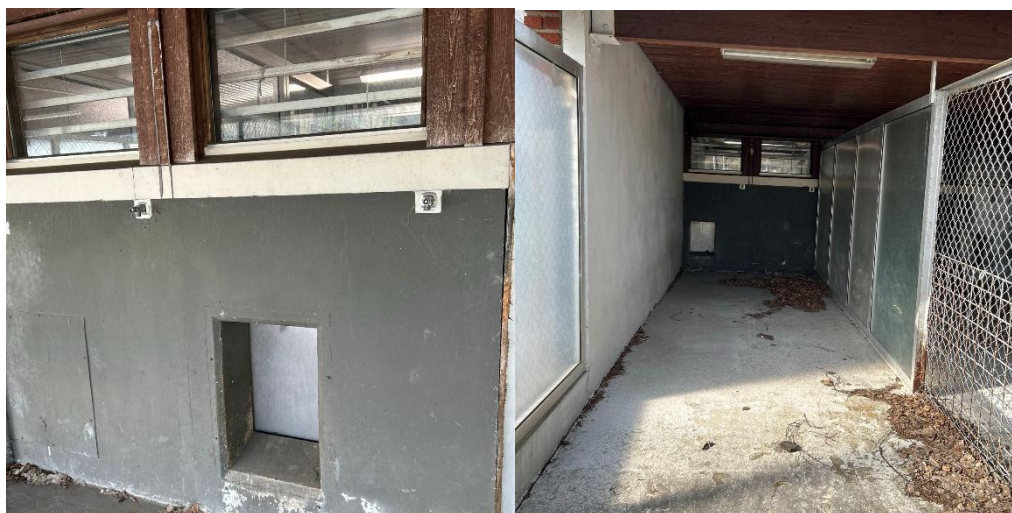
Utvendig maling på betongvegger i buravdeling/hundegård har konsentrasjoner av klorparafiner over grenseverdi for farlig avfall. Dersom maling leveres samlet med betongen kan betongen leveres som ordinært avfall.

Dersom maling, eller annen overflatebehandling, er avflassende eller løs fra underlaget vil dette kunne tolkes som et eget avfall<sup>1</sup> og må leveres som farlig avfall.

Bilde 4 Bilder som viser utvendig maling på betongvegg

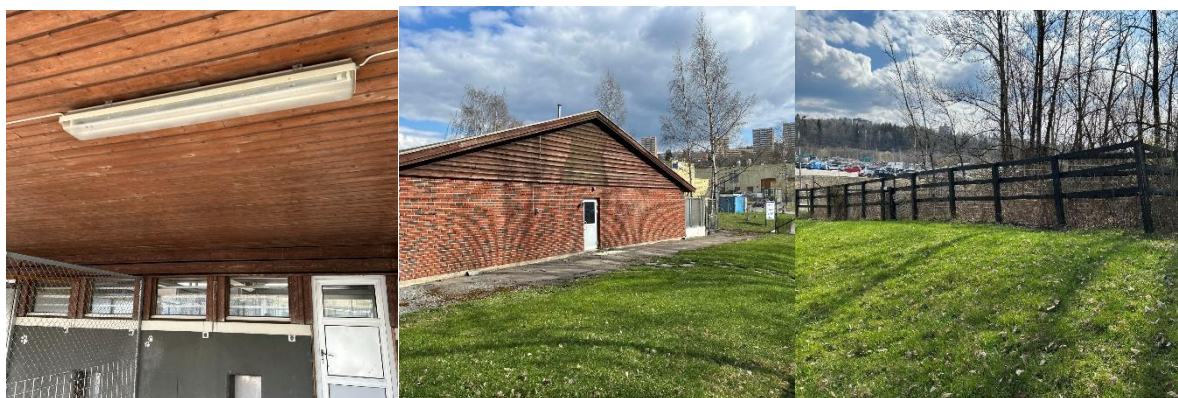
Trevirke brukt i bygget med utvendig eksponering er malt. Det var ikke synlig om trevirket er impregneret, men antas å være det.

Det var mye trevirke i gjerder i hundegårder utomhus som antas være impregneret trevirke.

Bilde 5 utvendig trevirke

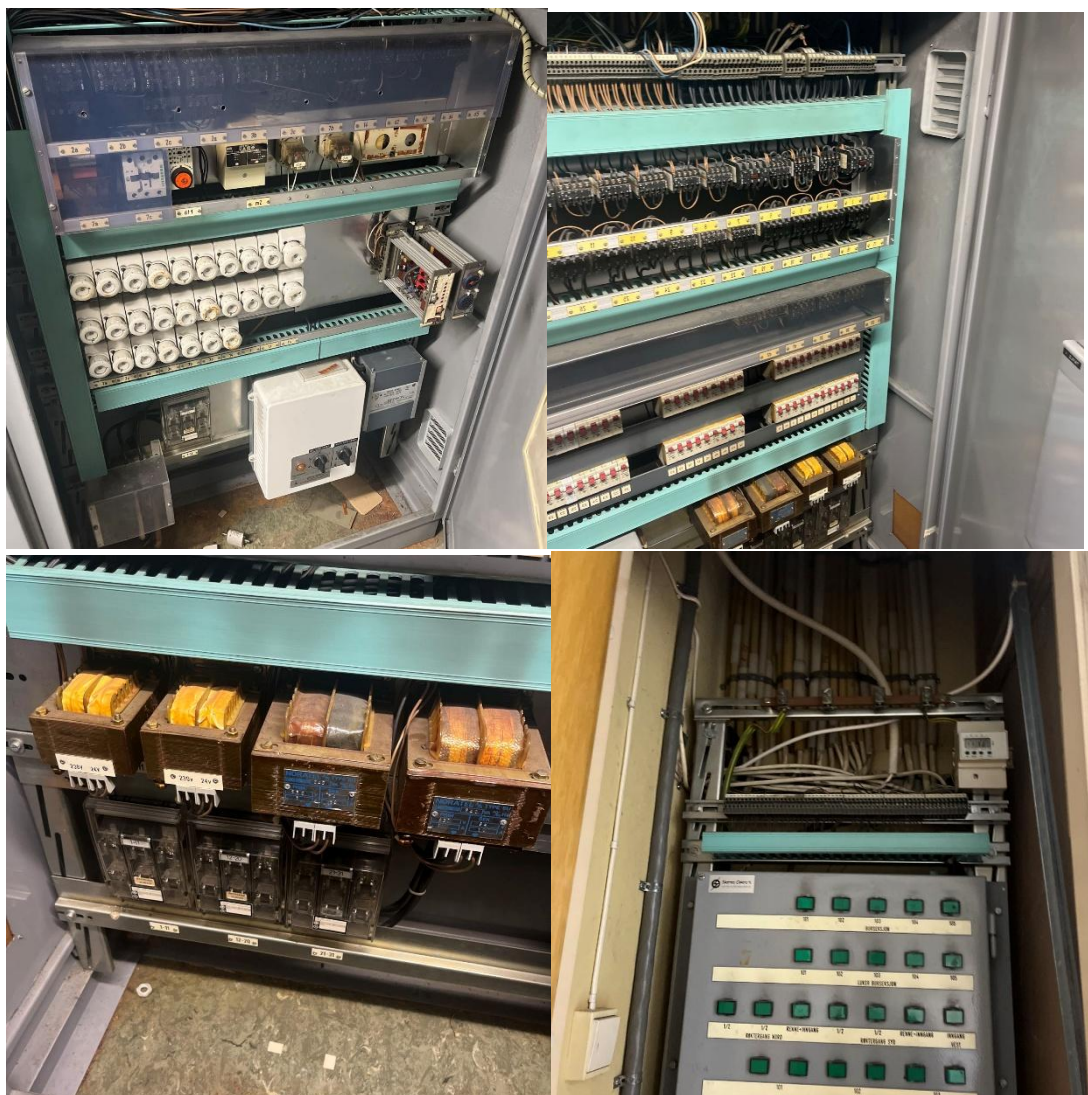
Det ble observert elektronisk utstyr flere steder som hvitevarer, elskap både i driftsavdeling, hundegårdsavdeling og på loftet, en stor varmtvannsbereder på loft og en nyere i garderoben, lyskilder, 8 varmeovner av forskjellige type, røykdetektorer (kan være ioniske), brannalarmanlegg, ventilasjonsaggregat på loftet og styringssystem til avtrekksventilasjon i elskap i driftsavdeling. Under støp i hundegårder og i buravdelingen er det elektriske varmekabler. Det er 2 elskap/sikringsskap med diverse elektriske komponenter som kabler, brytere og transformatorer.

Bilde 6 Eldre elskap på loft og i driftsavdeling

Alt av EE-avfall skal leveres til godkjent mottak. Ved demontering og transport må det vises forsiktighet slik at ikke utstyr som inneholder olje, kvikksølv eller andre farlig stoffer knuses og lekker.

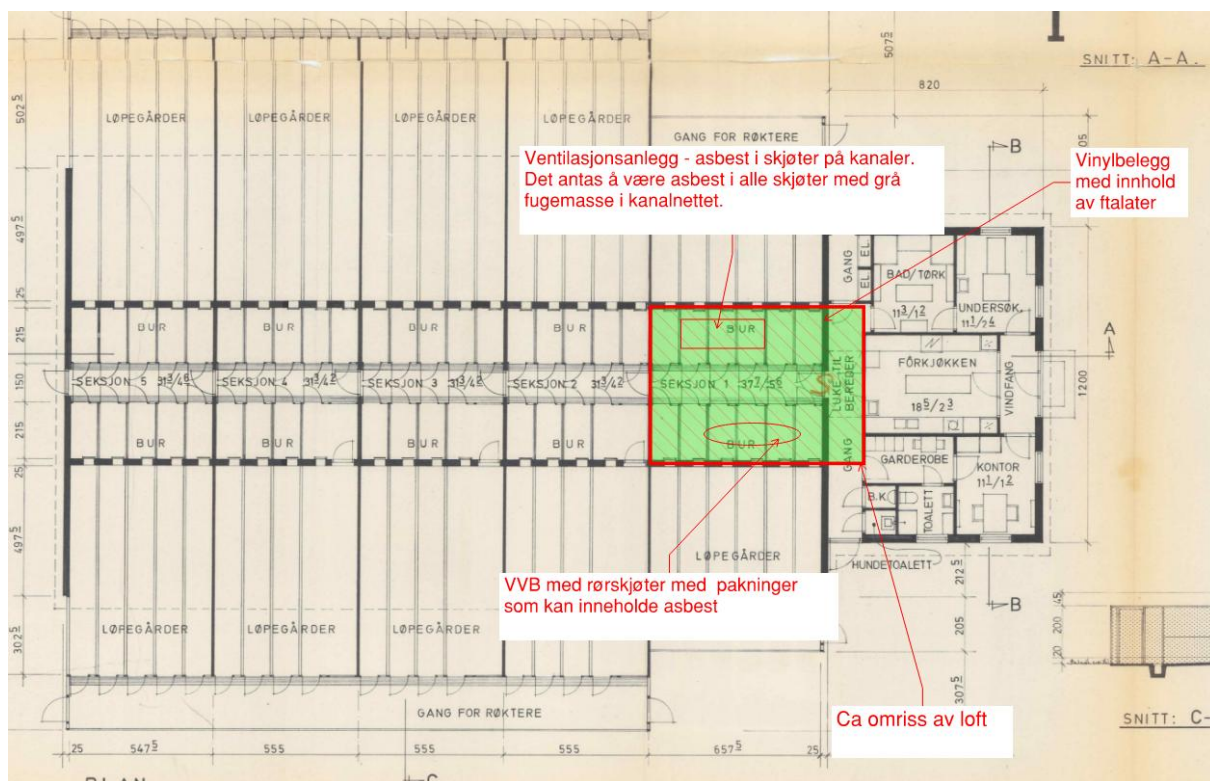
Figur 1 Tegning som viser ca plassering av loft og farlig avfall.

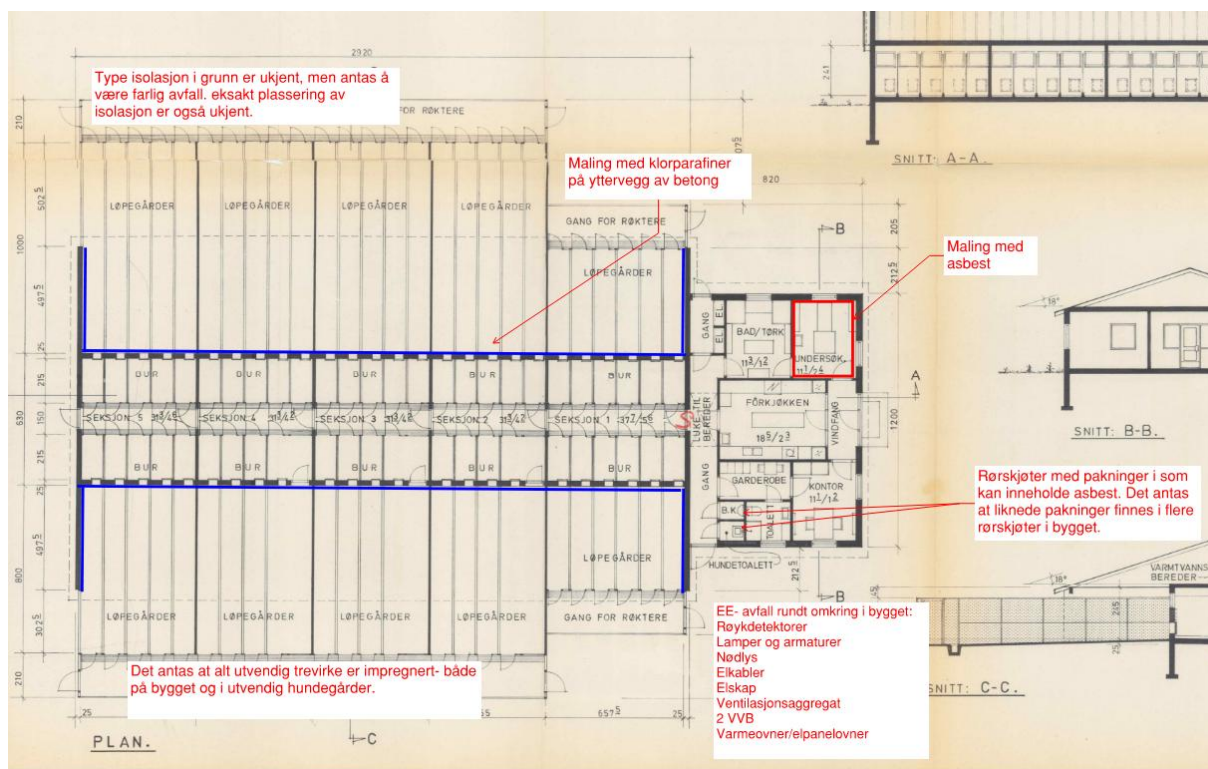
Figur 2 Tegning som viser farlig avfall i 1 etasje.

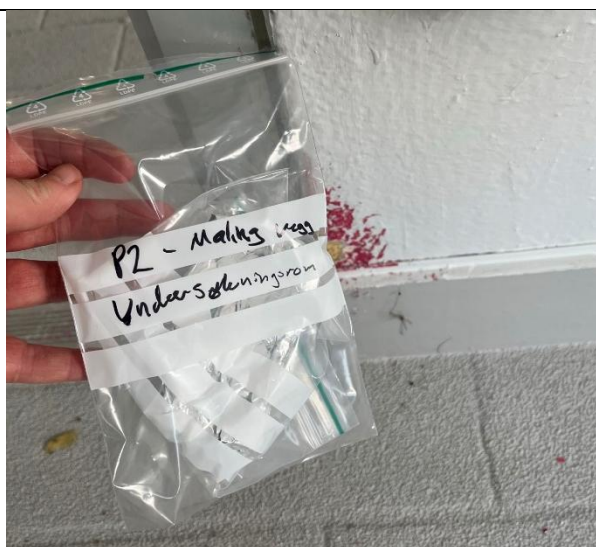
| Prøvenr<br>LAB | Prøvenr<br>fra<br>befaring | Bygningsdel | Analyse | Resultat Farlig avfall<br>(Avfallsforskriften kap.<br>11) |
|---|---|---|---|---|
| P2 | P2 | Maling vegg undersøkningsrom – gul epoxy under flere lag med maling, puss under maling, teglvegger | Asbest, PCB. Tungmetaller, klorparafiner | Påvist Krysotilasbest |

Bilde 2 – P2 – Maling vegg undersøkningsrom – gul epoxy under flere lag med maling, puss under maling, teglvegger

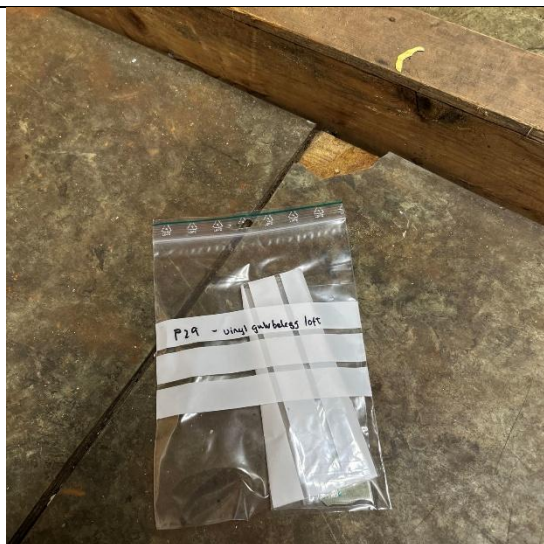
| Prøvenr<br>LAB | Prøvenr<br>fra<br>befaring | Bygningsdel | Analyse | Resultat Farlig avfall<br>(Avfallsforskriften kap.<br>11) |
|---|---|---|---|---|
| P28 | P29 | Vinyl gulvbelegg loft | Asbest, ftalater | Ftalater (DEHP og<br>DCHP) over<br>grenseverdi |

Bilde 29 – P29 – Vinyl gulvbelegg loft

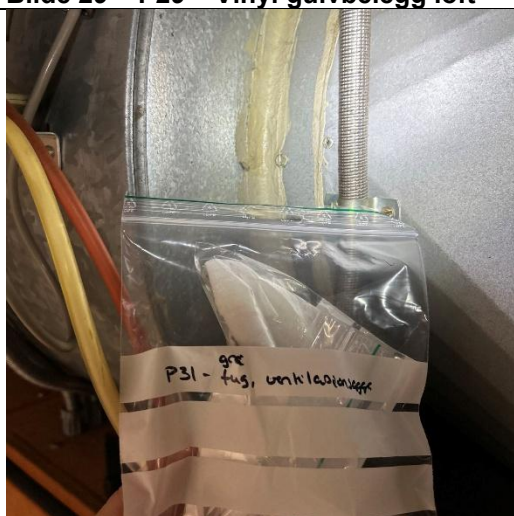
| Prøvenr<br>LAB | Prøvenr<br>fra<br>befaring | Bygningsdel | Analyse | Resultat Farlig avfall<br>(Avfallsforskriften kap.<br>11) |
|---|---|---|---|---|
| P30 | P31 | Grå fug i kanalskjøter,<br>ventilasjonsaggregat | Asbest, PCB | Påvist Krysotilasbest |

Bilde 31 – P31 – Grå fug i kanalskjøter, ventilasjonsaggregat
